史跡伯耆国府跡

法華寺畑遺跡環境整備事業報告書

平成12年度

倉吉市教育委員会

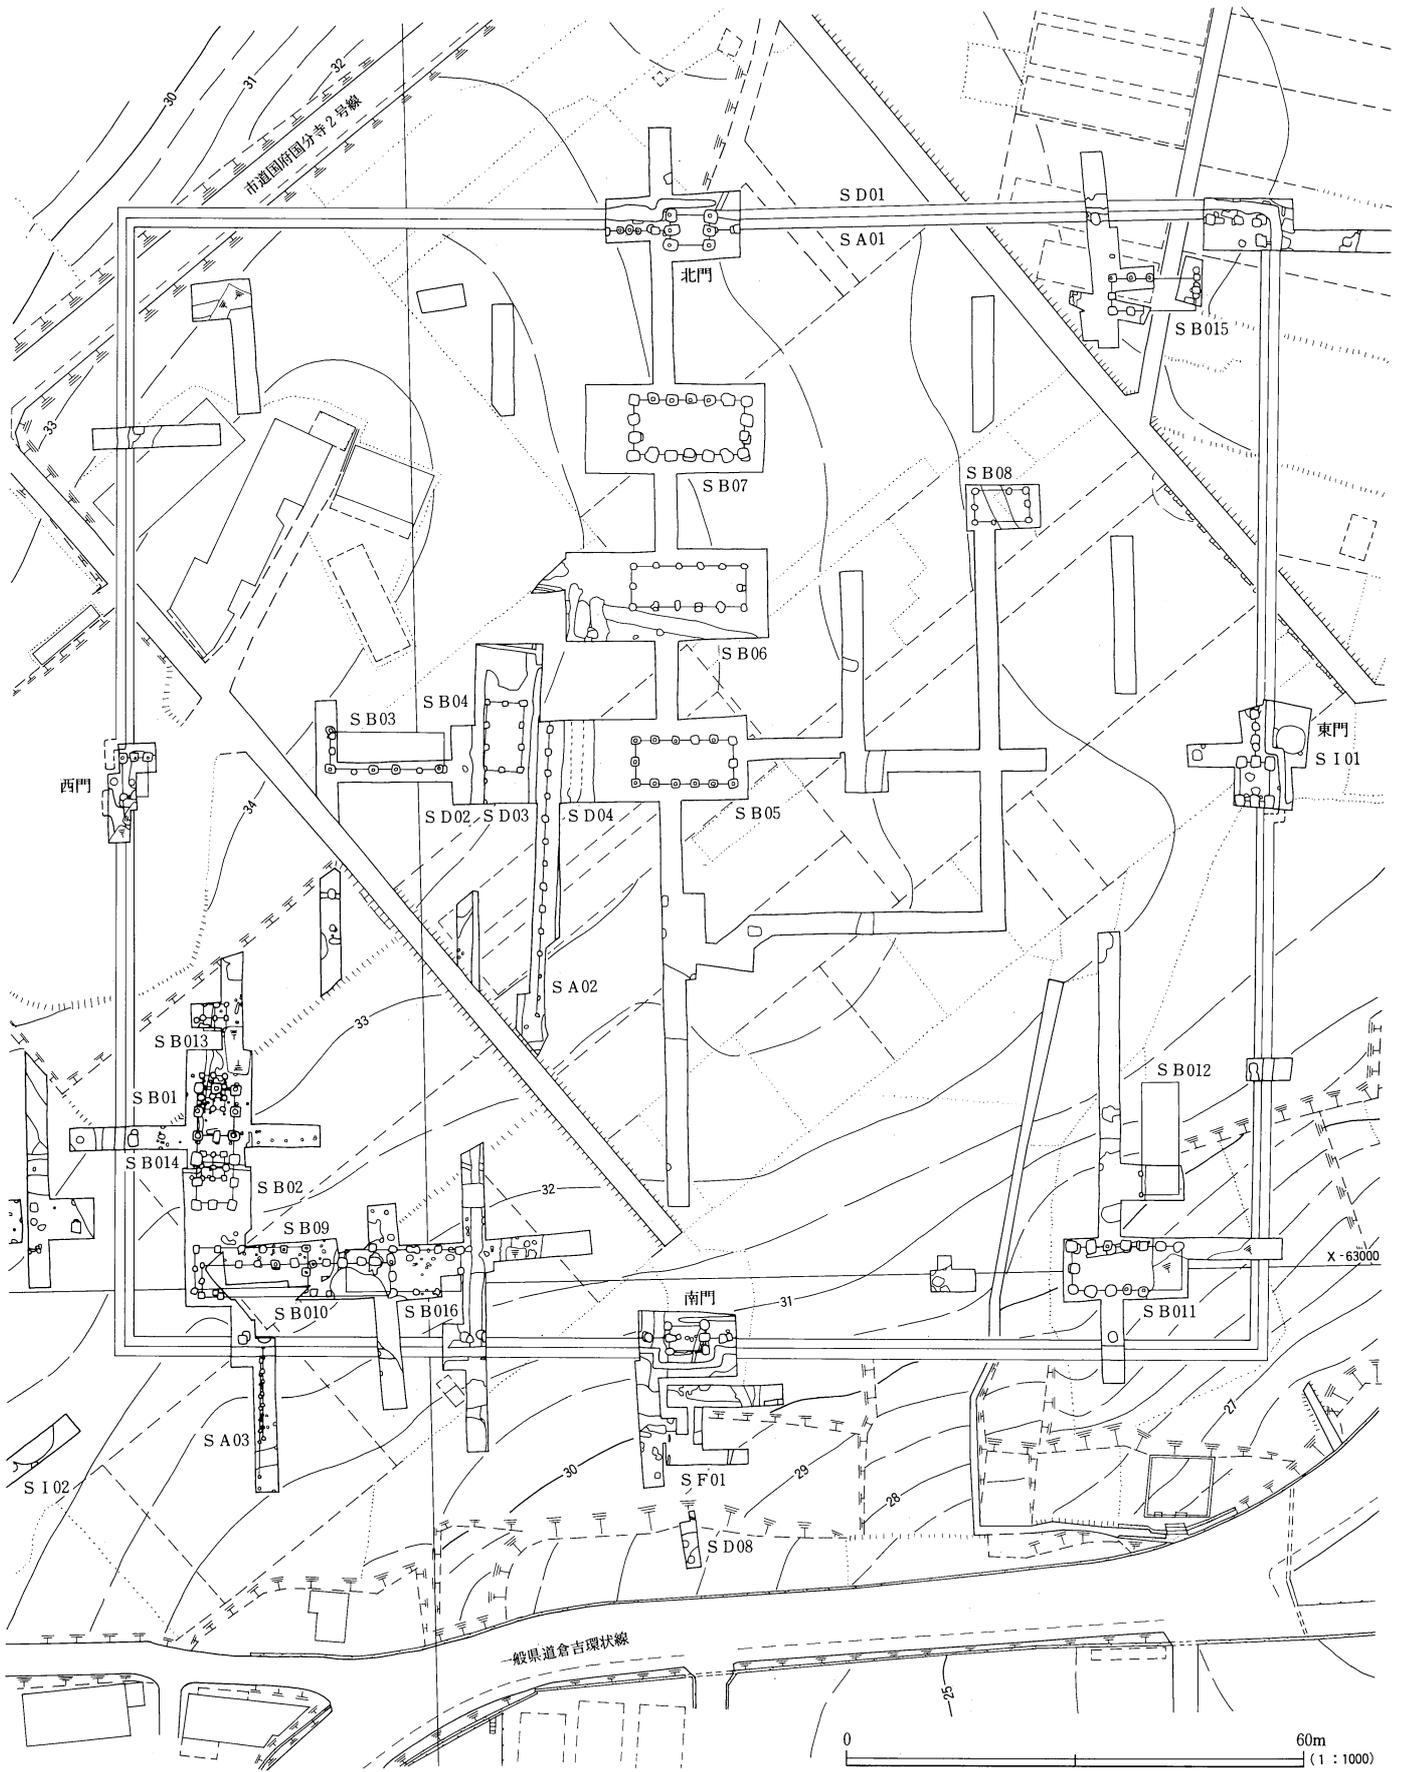
第4図 法華寺畑遺跡遺構全体図

遺構の状況 遺跡は南面し、溝と柵列によって一辺150m(500尺)の正方形に区画される。区画の南側約20mのところを東西に延びる比高差3.0m程の人工的な落ち段が存在する。これは、伯耆国分寺跡南面の状況と酷似する。区画各辺の中央部にはそれぞれ門が設けられ、中央北半分には3棟の東西棟の掘立柱建物が並列して建てられ、南東・南西・北東の各角部にはそれぞれ数棟の掘立柱建物を配している。四至の広さに対して建物が極端に少ない。南門の南側、落ち段までの間は緩傾斜となっているが、ここでは不明瞭ながら玉石敷きの道路状遺構が検出されている。道路状遺構は、幅7.6mで南北方向に延び、南門に取り付くと考えられる。法華寺畑遺跡で確認されている掘立柱建物などの遺構は、柱掘方の切り合い関係から大きくⅠ期からⅢ期の3時期に渡る変遷が認められる。なお、環境整備にともなう発掘調査でⅡ期がA・B註10)に細分されることが確認された。

Ⅰ期 法華寺畑遺跡を区画する溝S D 01は、各辺の中央部に設けられた門の部分で1.7mほど凸状に張り出し、北門部分の東角と西門の間口部分が掘り残されている。幅が最大で1.9m、平均して1.5m前後、深さは最も深い北門近くで1.7m、他は1.0m程の規模。柵列S A 01は溝から1.5mほど内方にあり、柱間は3.0mで各辺に設けられた門に取り付く。門は、南・北・東・西とも間口1間、奥行2間の掘立柱四脚門。間口4.8m(16尺)～5.1m(17尺)、奥行3.4m(11尺)～4.0m(13尺)と規模に若干の差があるもののほぼ同形同寸である。

区画内の南北中軸線上の北半分には、桁行5間(14.7m)、梁行2間(5.3m)の東西棟掘立柱建物S B 06と、桁行6間(14.4m)、梁行3間(7.2m)の東西棟掘立柱建物S B 07の2棟を並列して建て、南西隅に総柱建物を3棟南北に配する。S B 06から南門までの間は広場的な空間となっている。

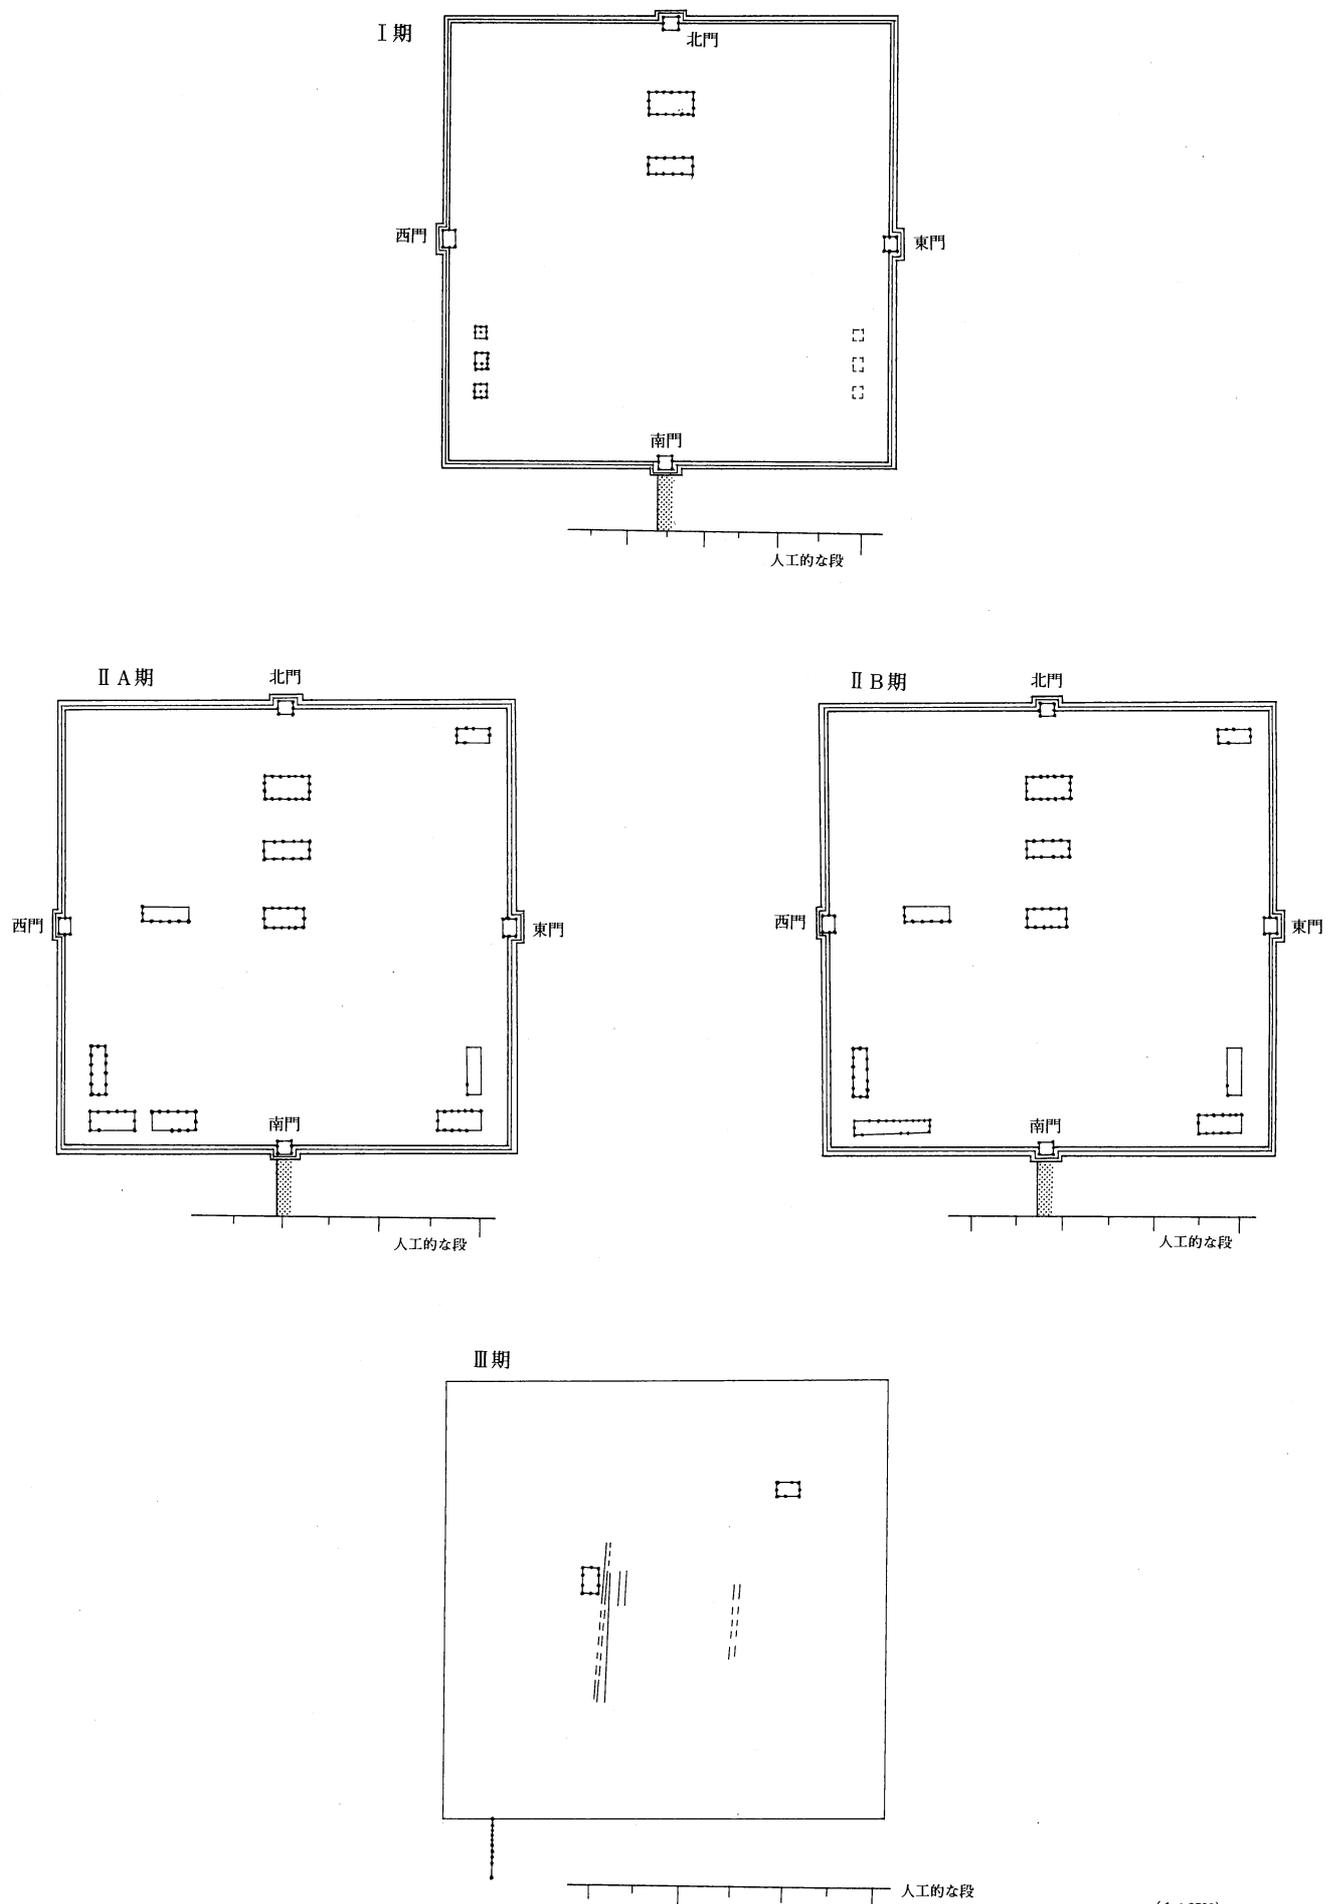
第 5 図 法華寺畑遺跡 遺構変遷図

II A 期 最も整備された時期。遺跡を区画する溝SD01と柵列SA01は踏襲されるが、柵列が2.8mの柱間に造り替えられる。中軸線上には改作されたSB06・SB07があり、その南側に、桁行5間(13.0m)、梁行2間(5.8m)の東西棟掘立柱建物SB05が作られる。SB05の西方には、柱筋をそろえた桁行5間(10.5m)、梁行2間(5.0m)の東西棟掘立柱建物SB03があり、さらに、区画の南西隅と南東隅には、それぞれL字形に建物が配される。南西隅は、桁行5間(15.0m)、梁行2間(4.8m)の南北棟掘立柱建物SB02と、桁行5間(14.5m)、梁行2間(5.6m)の東西棟掘立柱建物SB09、SB09と同規模のSB016の3棟。南東隅は、桁行6間(14.4m)、梁行2間(6.0m)の東西棟掘立柱建物SB011と、南北棟掘立柱建物SB012が建つ。北東隅にも、北辺に沿って桁行5間(14.5m)、梁行2間(5.6m)の東西棟掘立柱建物SB015が建てられているが、SB015に対応する東辺の建物は墓地のため確認されていない。なお、北西隅には建物は配置されていない。

Ⅱ B 期 建物配置などは、Ⅱ A 期とほとんど同じ。ただし、西南隅の S B 09 と S B 016 が廃され、同位置に桁行 11 間 (24.7m)、梁行 2 間 (4.2m) の東西棟掘立柱建物 S B 010 が建てられる。

Ⅲ 期 中心部の建物はなくなり、柵・溝と桁行 3 間 (9.0m)、梁行 2 間 (5.0m) の南北棟掘立柱建物 S B 04、桁行 3 間 (7.2m)、梁行 2 間 (4.2m) の東西棟掘立柱建物 S B 08 などからなるが、配置上のまとまりはない。なお、この時期の建物跡などは、溝の堆積土に焼土が混じることからⅡ期の建物群が火災で焼失した後、建てられたものと判断されている。

各期の年代は、出土遺物からⅠ期が 8 世紀中頃から 8 世紀後半、Ⅱ A・B 期が 8 世紀末から 9 世紀代、Ⅲ 期が 10 世紀代に比定されている。

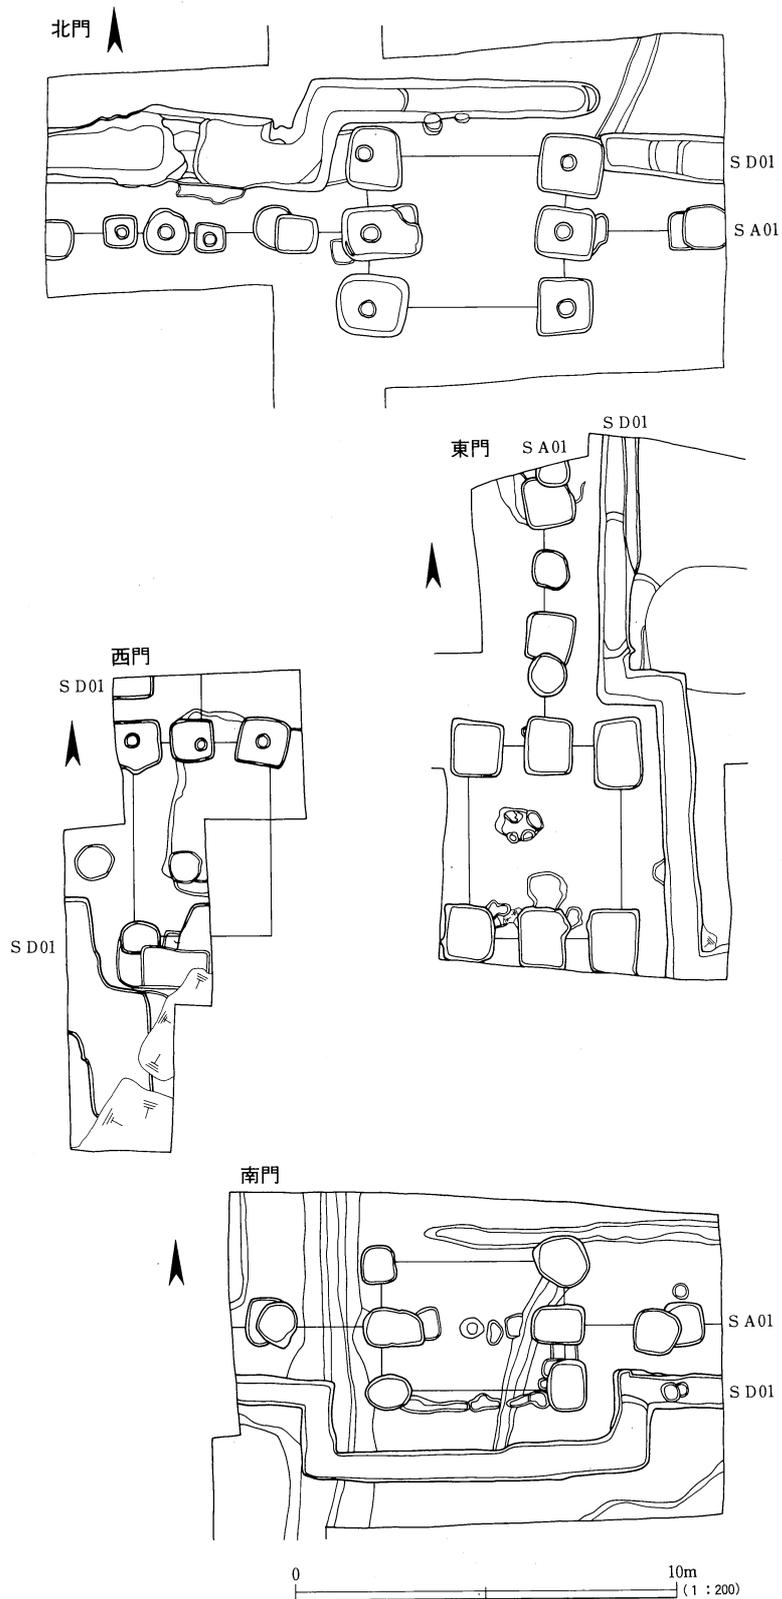
第6図 法華寺畑遺跡門跡平面図

門跡について 法華寺畑遺跡の特徴の一つに、各辺の中央に設置されている同形同大の門があげられる。間口1間、奥行2間、いわゆる四脚門の平面形である。後でも述べるが、歴史的建造物の復元にあたってはこの門の形態をどのように考えるか問題となった。四脚門は八脚門につき、棟門より格式が高いという。註15)『倭訓栞』には、「よつあし 親王家大臣家に四足門あり、上中門有り、禁中の唐門を俗にかくもいへり、」とある。また、『続日本記』天平3年9月戊申の条に「左右京職言、三位已上宅門建於大路先已聽許、未審身薨、宅門若為處分、勅、亡者宅門不在建例、」とある。同様の記事は『三代實録』貞観12年12月25日の条にもあり、宅門の形態が不明ではあるが門を構えることに規制があったことをうかがわせる。

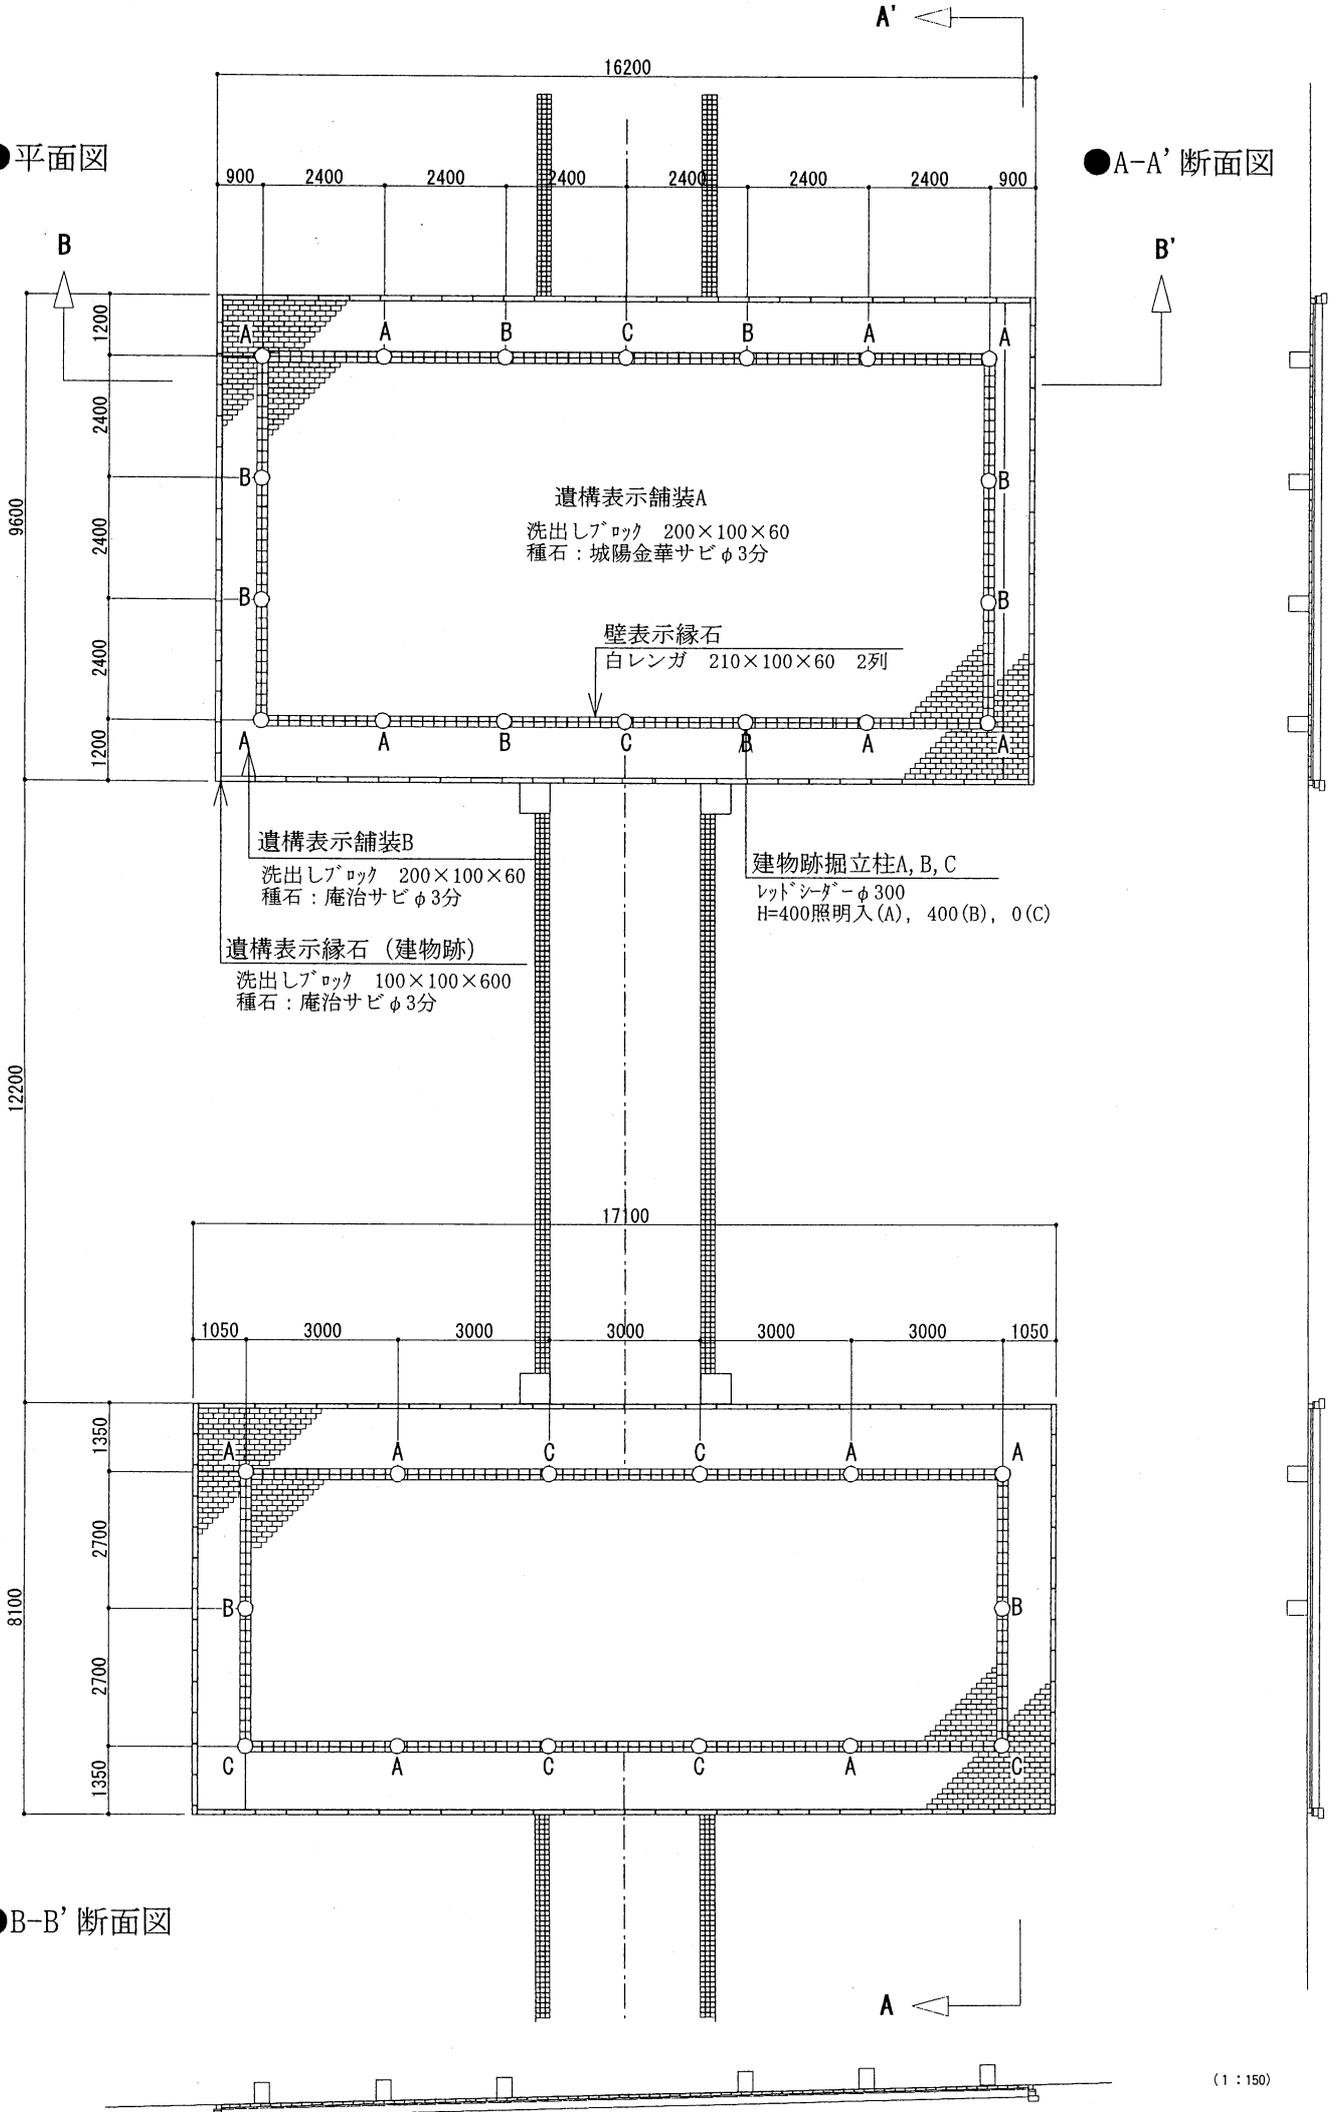
第15図 中心建物 (S B06・07) 遺構表示設計図

各掘立柱建物跡は、推定される軒出の部分まで洗い出しブロック舗装し表示した。洗い出しブロック舗装は、身舎部分が城陽金華サビ、軒出部分が庵治サビ、身舎と軒出の間の壁部分を白色レンガと材質を変えた。この洗い出しブロック舗装は、凍結による剥離を防ぐためプレス成形品の洗い出しブロック(20cm×10cm×6cm)を使用した。

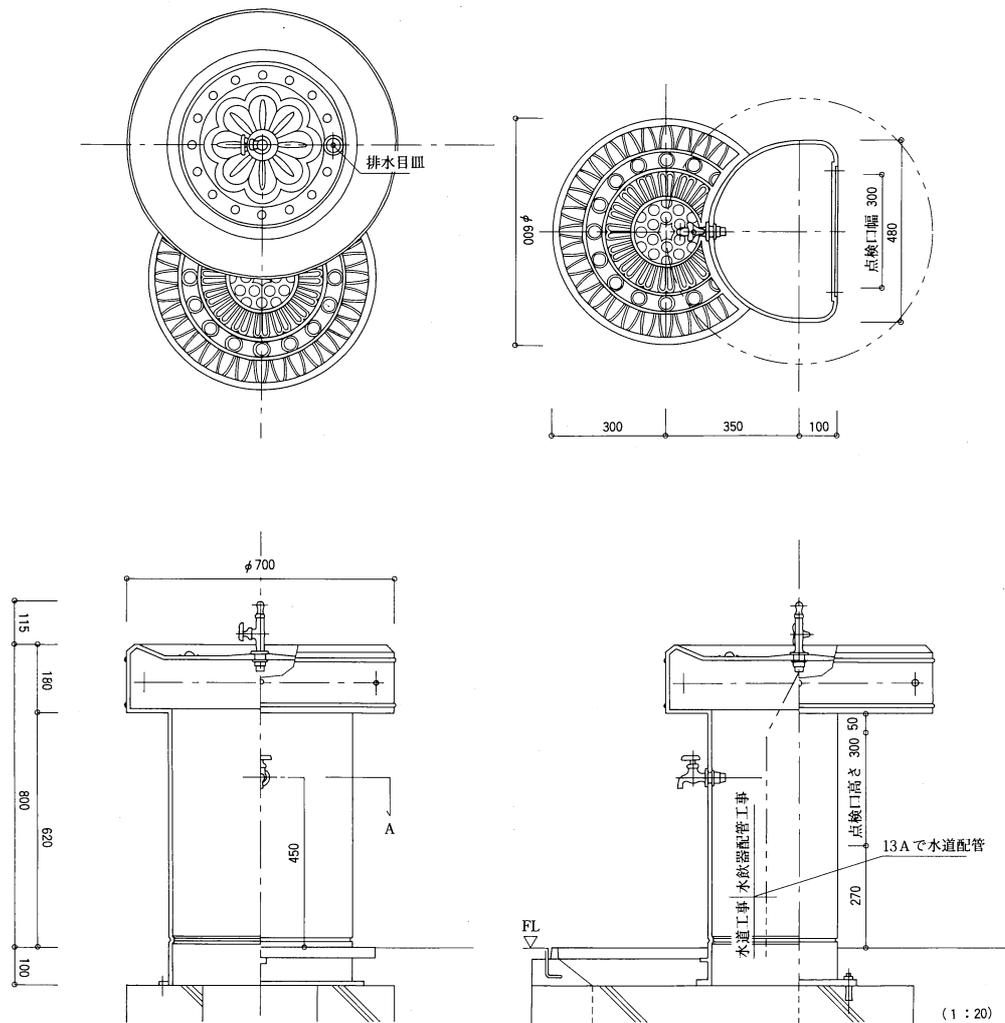
第23図 水飲み施設設計図

水飲み・車止め 水飲み施設は、入口広場内に1基設置した。施設本体はアルミ鋳物製でアクリル樹脂塗装を施した。頂部の水受部には伯耆国分寺跡出土軒丸瓦の瓦当をデザイン化した文様を浮き彫り状に表現した。この軒丸瓦は、伯耆国庁跡や法華寺畑遺跡でも出土しており、今後に計画されている伯耆国庁跡の整備事業でも使用する予定である。

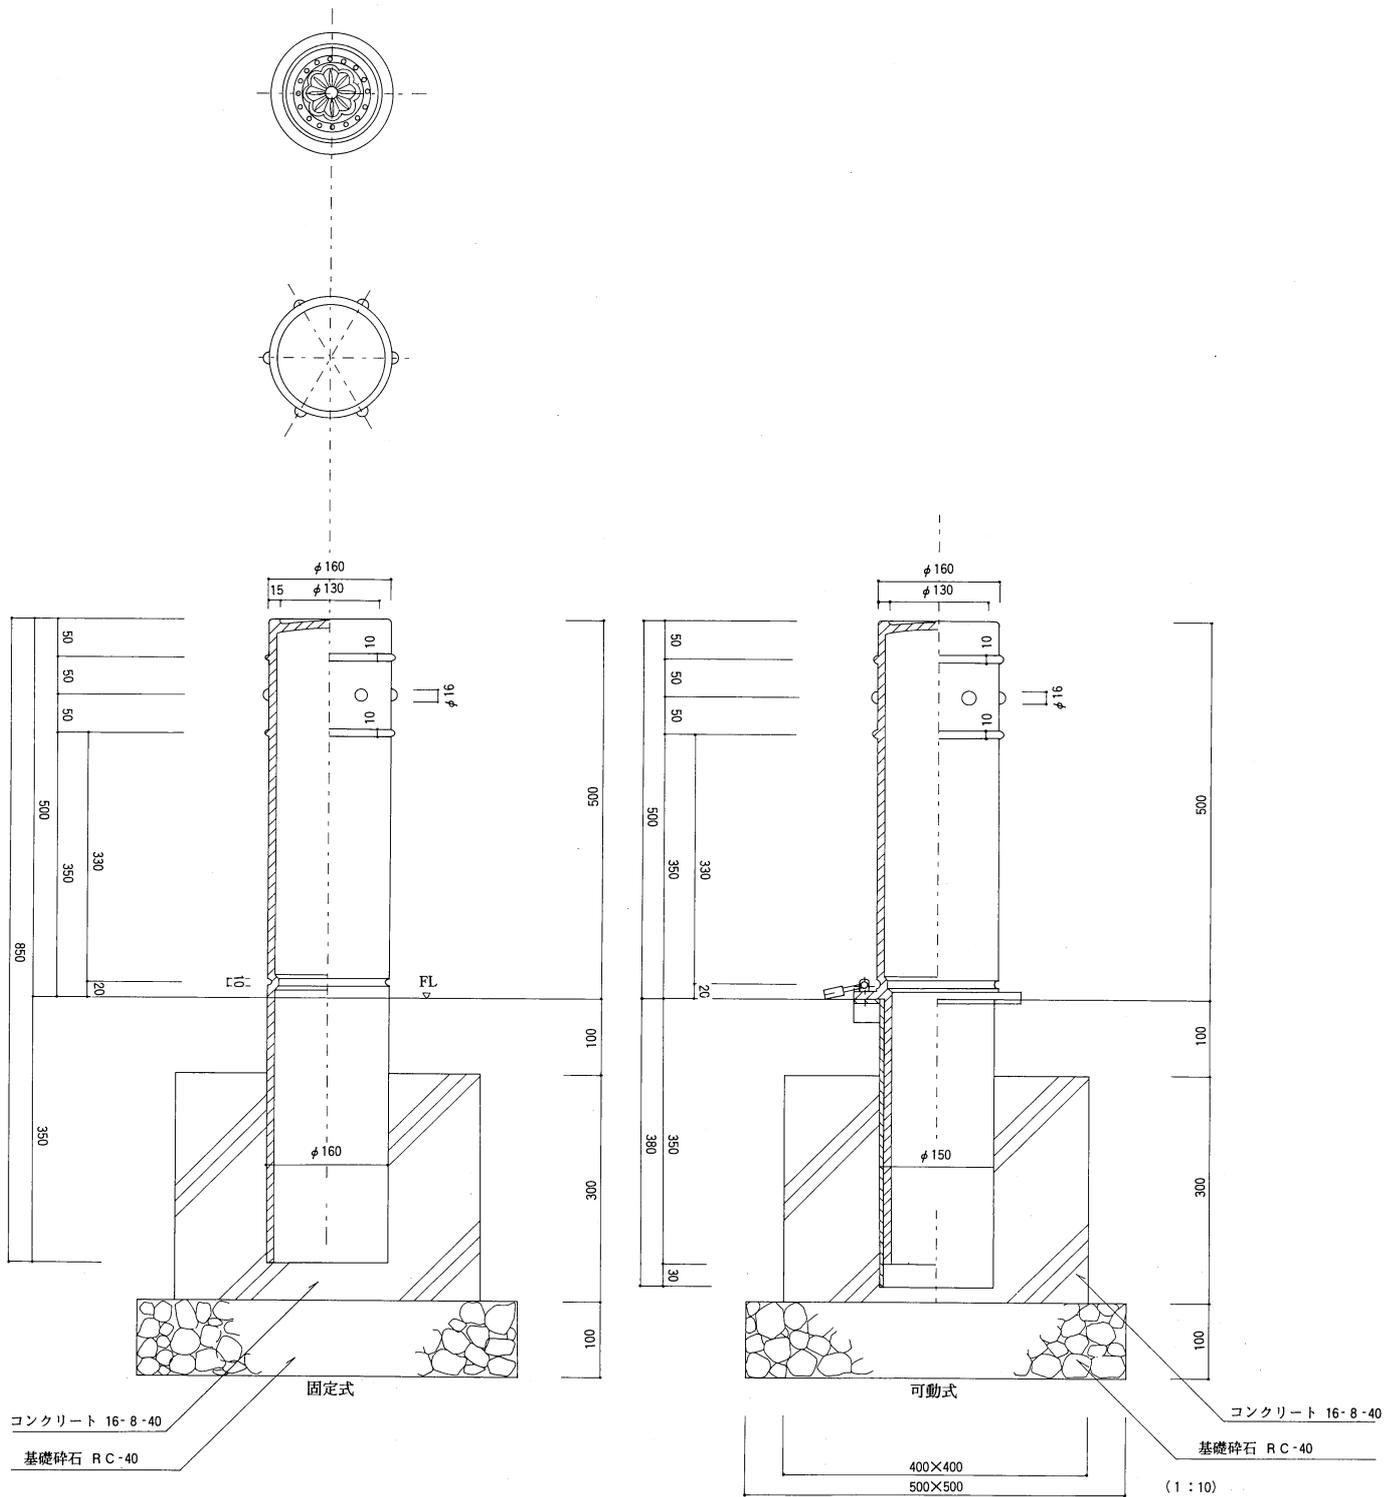
第24図 車止め (固定式と可動式) 設計図

また、入口広場と市道の接する所と、北側広場の入口部分に車止めを設置した。車止めは、径16cm、高さ50cmの円筒形で、アクリル樹脂塗装を施したアルミ鋳物製とした。この車止めも、頂部に水飲み施設と同様の瓦当文様を施した。

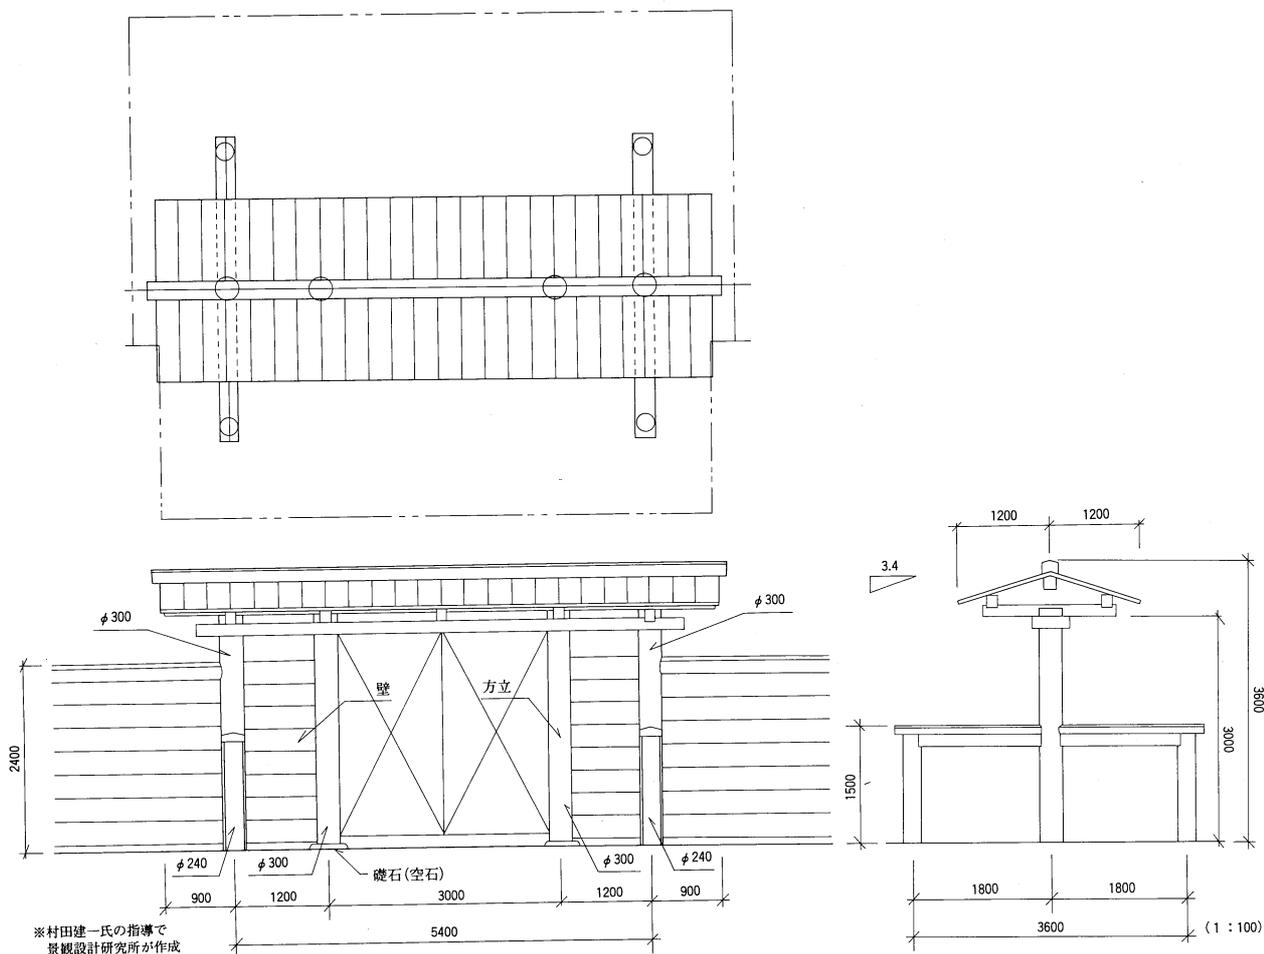
第26図 鳥居形門復元計画図面

この提言に対して、環境整備委員会では、主柱と控柱の柱掘方がほぼ同じ規模などの疑問点がだされたが、「鳥居形門という考えは、個性的で遺構の性質から想定されており、ユニークでよい。」との意見が多く、鳥居形門の復元で準備を進めることになった。(図26)

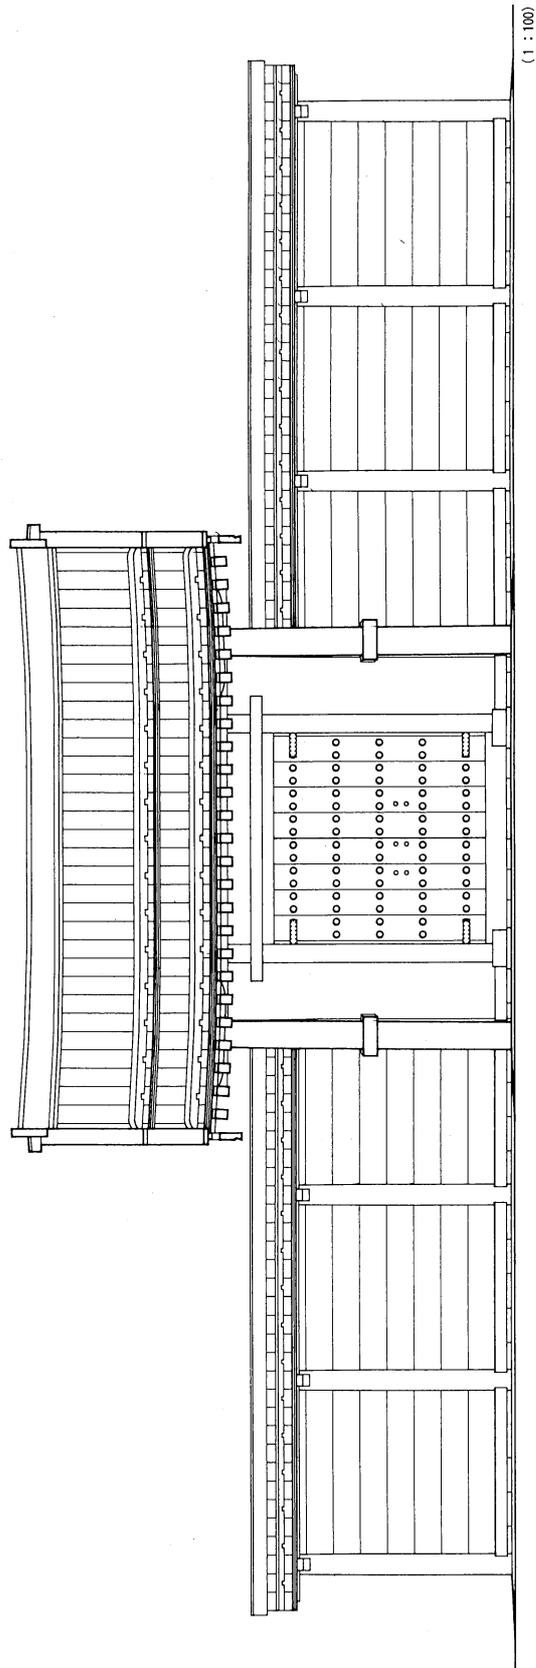
第29図 四脚門正面図

桁 行	側柱真々	5.212m
梁 間	側柱真々	4.000m
軒 の 出	側柱真から葺板の軒先まで	1.629m
螻羽の出	側柱真から破風板外面まで	1.455m
軒 高	地盤面から側桁上端まで	4.364m
棟 高	地盤面から樋棟上端まで	6.361m
平 面 積	側柱内側	20.4m ²
軒 面 積	茅負下角、破風板外面内側	52.9m ²
屋根面積	葺板軒先、破風板内面内側	63.8m ²

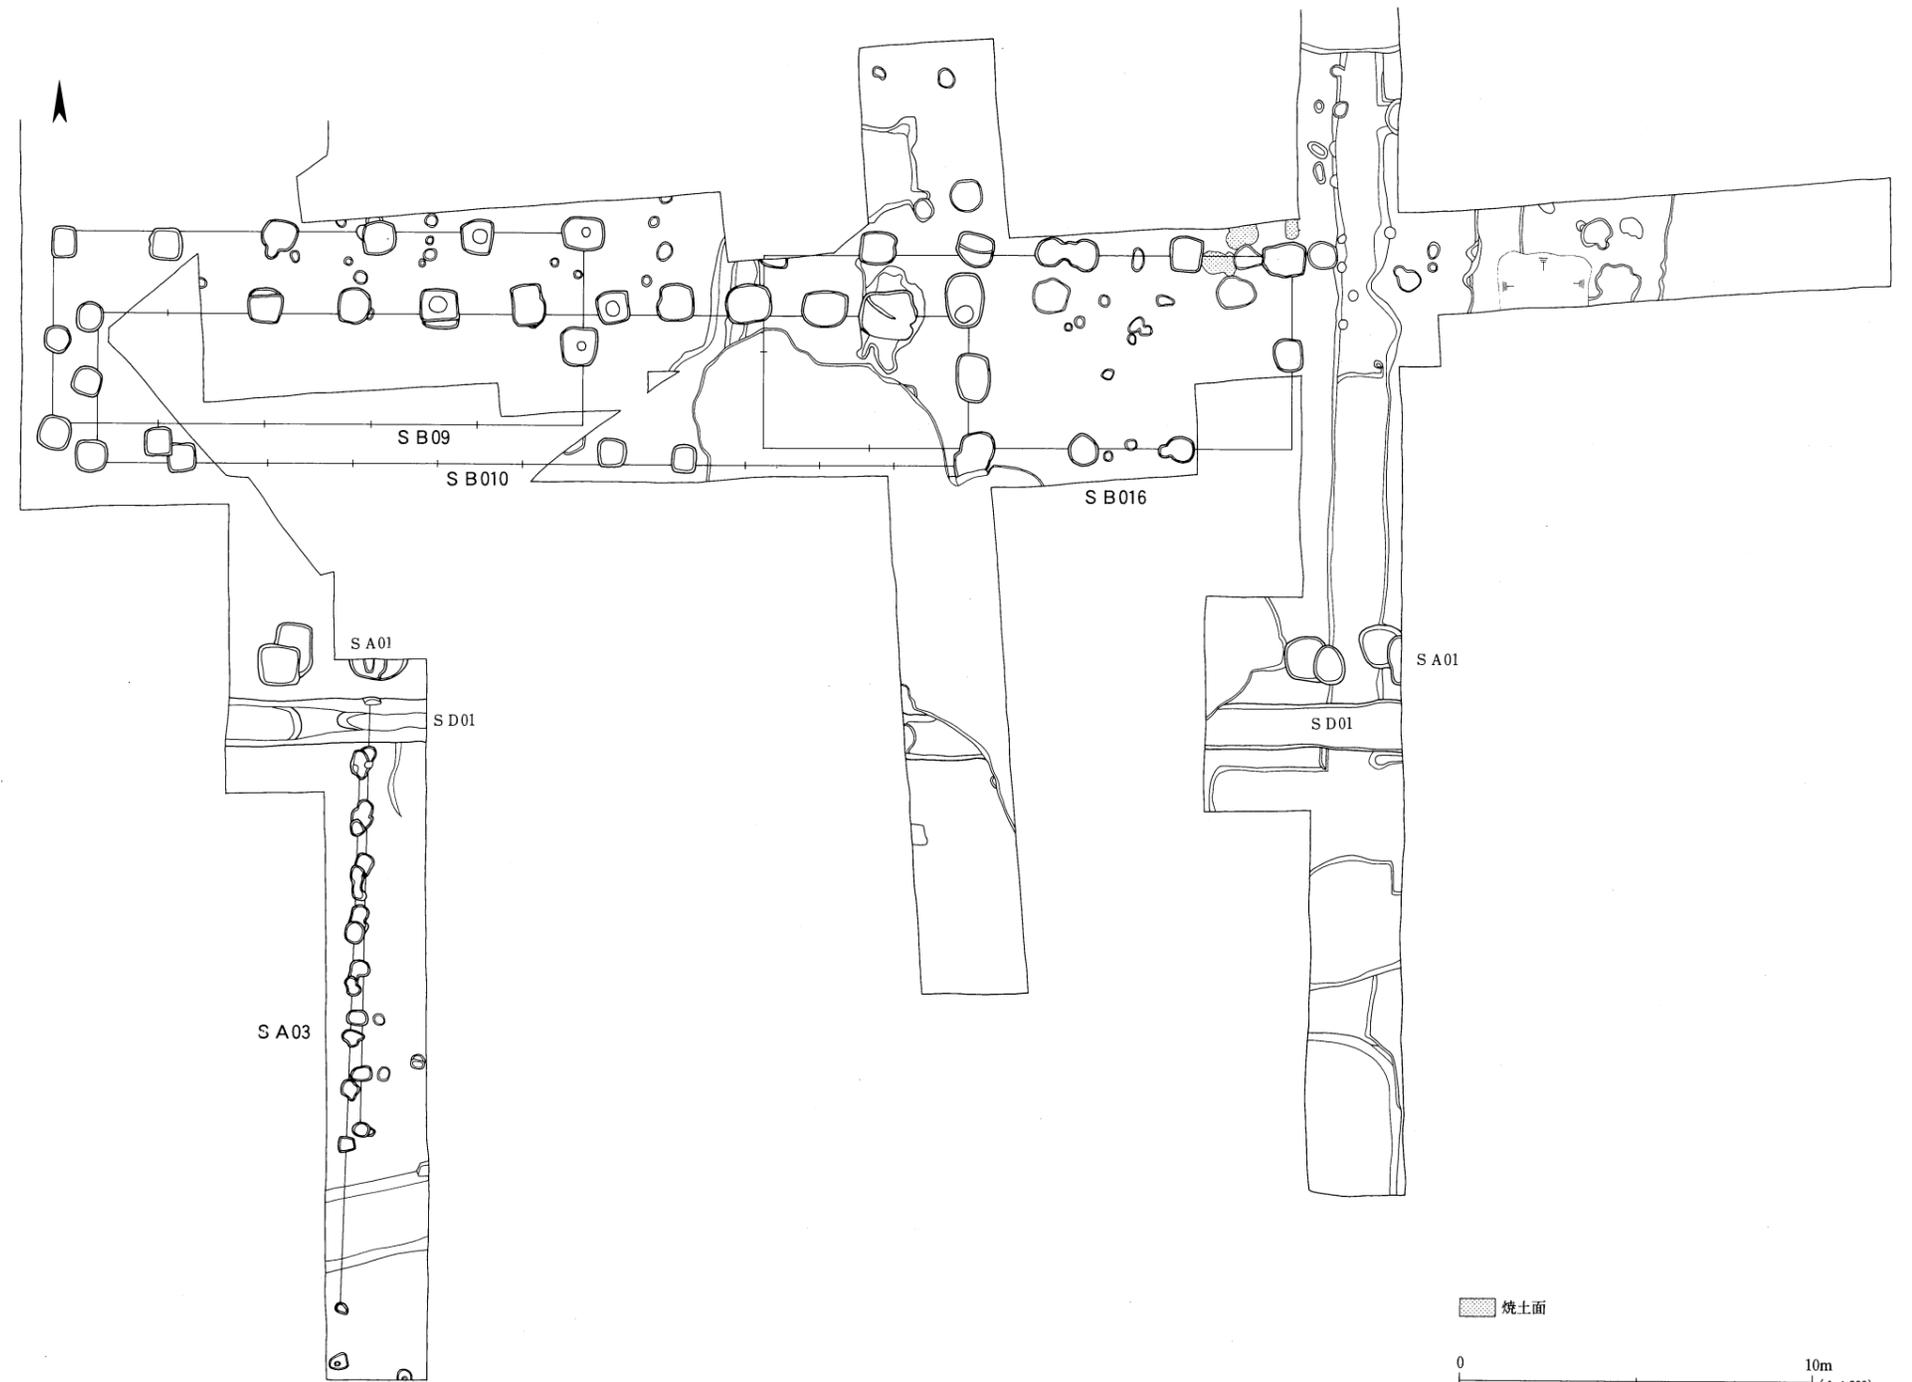
第38图 SB09·010·016、SA03平面图

SB09・SB016 南西隅で東西に2棟を並立して確認した。建物規模はどちらも桁行5間(15.0m)×梁行2間(5.4m)の東西棟で、互いに約5.0m離れており、北辺、南辺がほぼ揃う。SB09は第2次調査で桁行6間×梁行2間の可能性が報告されていたものである。遺物は柱穴掘方で土師器小片が出土した。

SB010 南西隅でSB09・SB016と重複する建物である。柱穴の切り合いからSB010が新しい。建物規模は桁行11間(24.8m)×梁行2間(4.2m)の東西棟で第2次調査時に桁行6間×梁行2間と推定されていたもので、遺物は柱穴掘方で土師器小片が出土した。

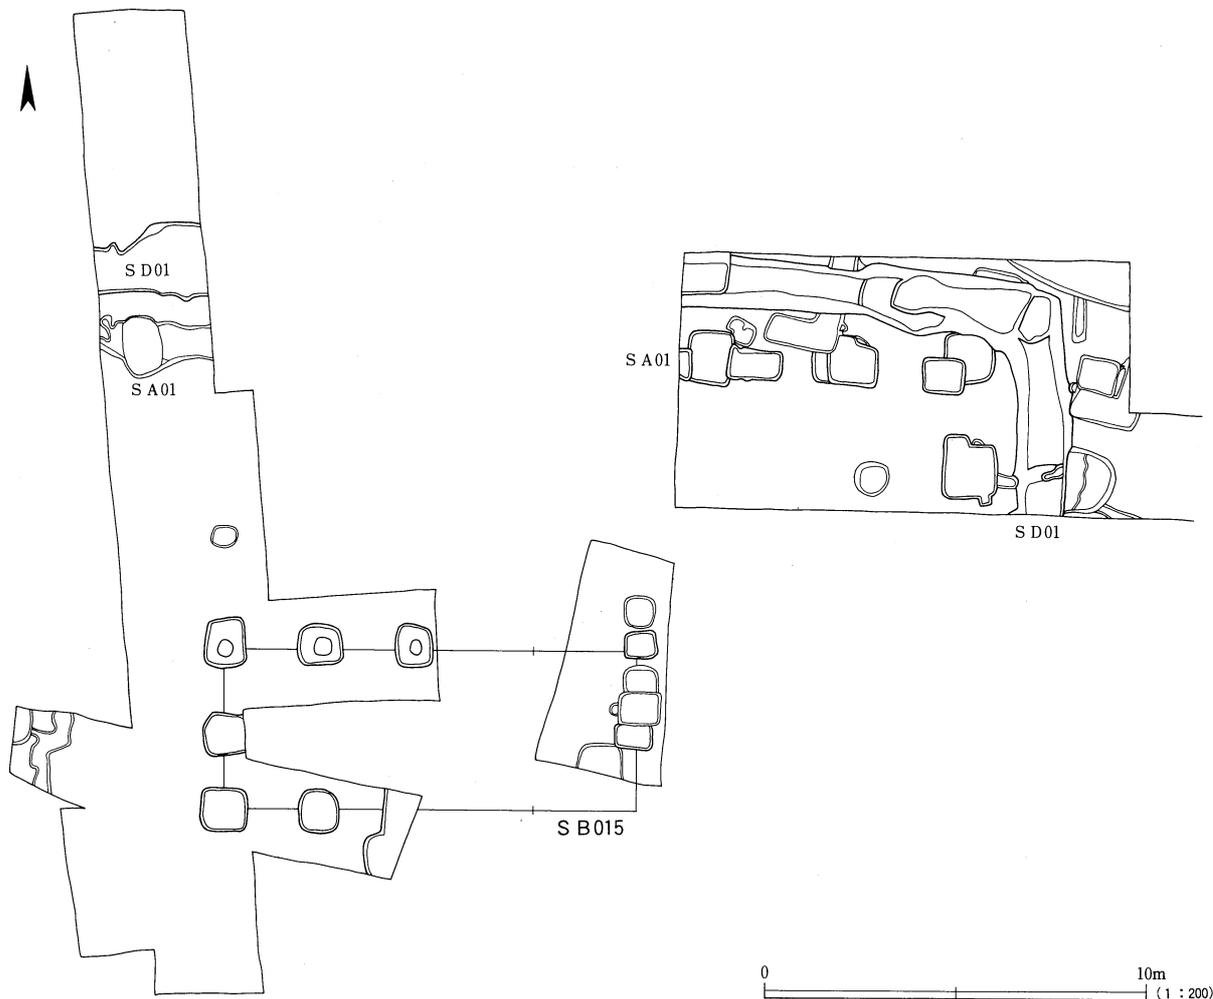
第39図 SB015・SD01平面図

S B 015 北東隅で3次調査時に確認された東西建物である。4次調査で桁行4間(10.8m)×梁行2間(4.2m)であることを確認した。

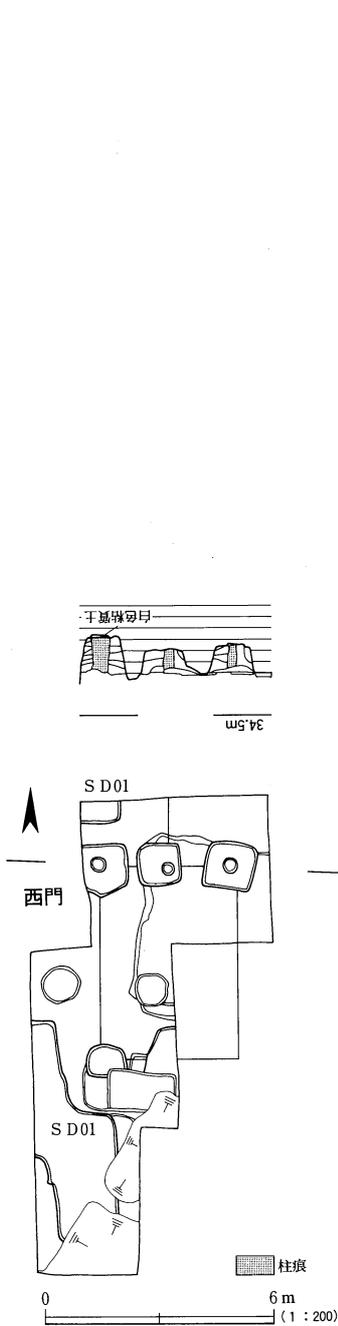
第40図 西門遺構図

西門 寺域中軸線(北門・南門の中心を通るライン)で折り返すと、東門と対称の位置にある。他の遺構との切り合いや、現代の攪乱が激しく、南側の控柱が不明確である。主柱穴間の距離は桁行5.1m、梁行3.6mで北門・東門と同規模である。北側の柱列を断ち割った結果、柱痕跡が確認できた。それによると、直径0.21~0.48mの柱痕跡が確認された。掘方の埋土は黒色土系の土と黄褐色土(地山)系の土との互層をなす。また、主柱には、柱部分の底に白色の粘質土がみられた(第40図)。柱の断面には柱抜き取り痕跡と考えられる層があり、西門の柱は、廃絶後地上に近いところを掘り返し、柱を切り取った後、掘方を埋め戻していることが推定される。S D 01

は他の門と同じく、門の部分は外側に張り出すが、東門・南門のように全周せず、門の中央部分は途切れる。西門部分の幅は検出面で約1.5~1.8mと、他の門部分のSD01が約0.9~1.1mに対してやや幅が広い。遺物は遺構検出面上で土師器・瓦が、柱穴内から土師器が出土したがいずれも小片であった。

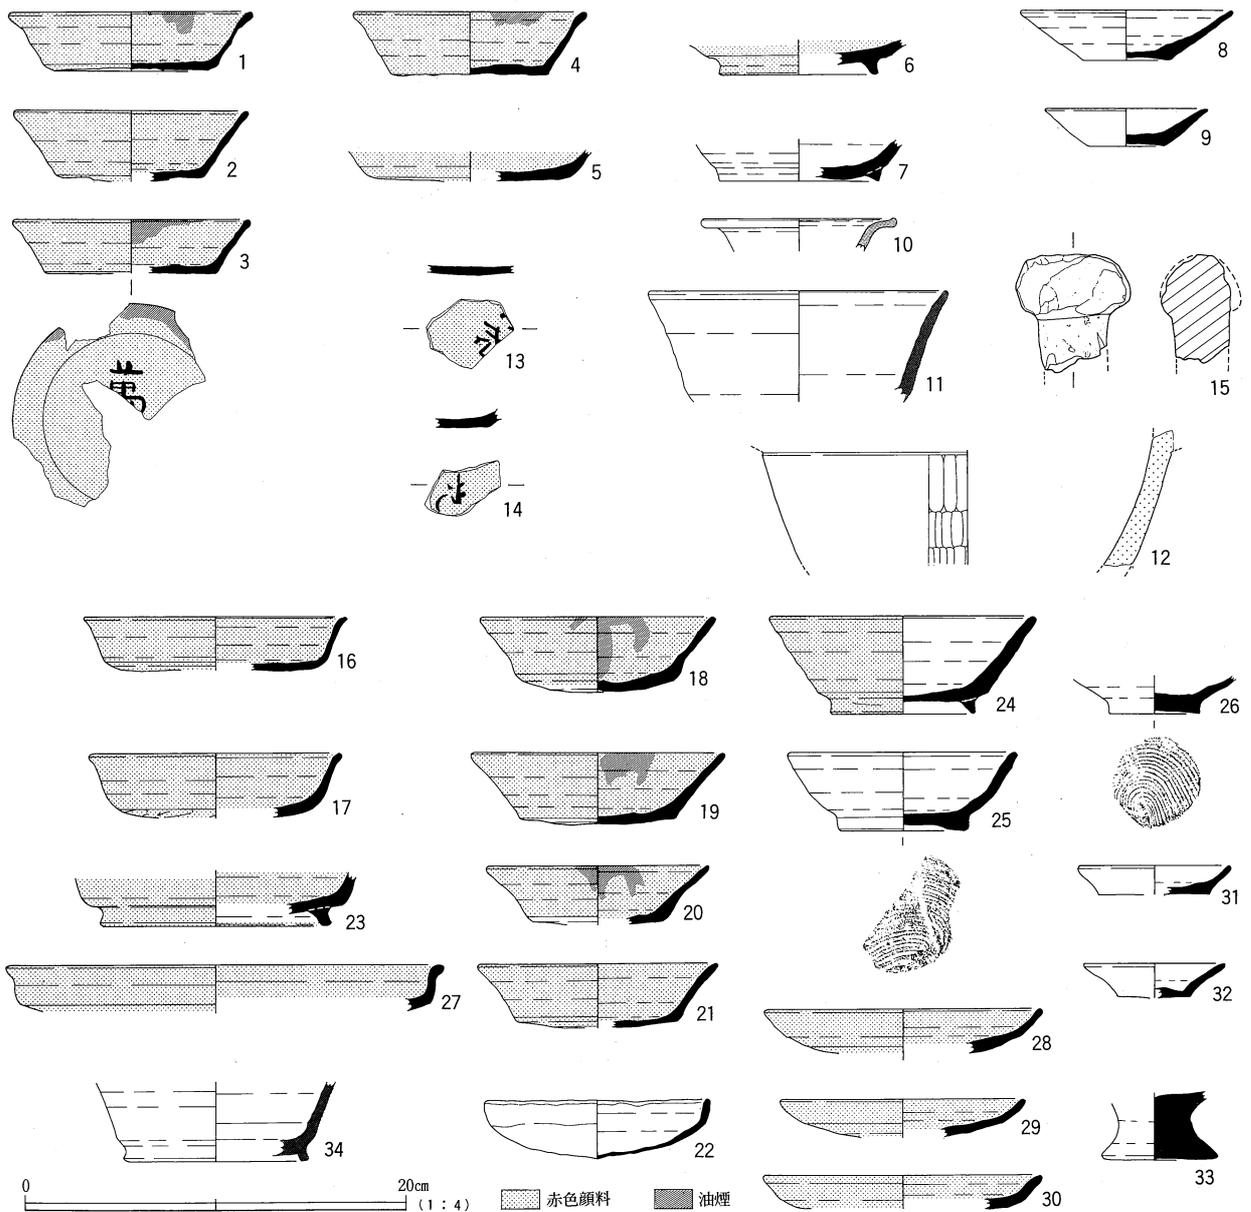
第44図 4次・5次調査出土遺物

土師器坏A(1～5) 口径12.0～12.5cm、器高2.9～3.7cm。口縁部は大きく上外方へ開き、底部は回転台を利用したヘラ切り技法により平坦をなす。3・5は、ヘラ切りによって生じた段を丁寧になデ消す。底面積が広い。時期はヘラ切り技法を伴う回転台成形から、伯耆国庁編年(以下国庁編年)の第2段階に比定できる。

土師器坏B(6・7) 底径8.1～8.3cm。坏Aの坏部に断面三角形の高台が付くもの。7は彩色なし。

土師器皿(8・9) 口径8.4~11.0cm、器高2.0~2.7cm。ロクロ製の土師器皿でおおむね小型品。口縁部の外傾度は低く、大きく上外方へ開く。底部は小さく平坦をなし、大部分が回転糸切り技法を伴う。彩色なし。時期は国庁編年の第3段階である。

灰釉陶器(10) 壺の口縁部片である。口径9.8cm。

須恵器(11) やや大型の坏部の口縁部(11)である。小片。
