N A B U N K E N

ISSN 1347-1589
July,2009

独立行政法人 国立文化財機構
奈良文化財研究所

I 研究報告

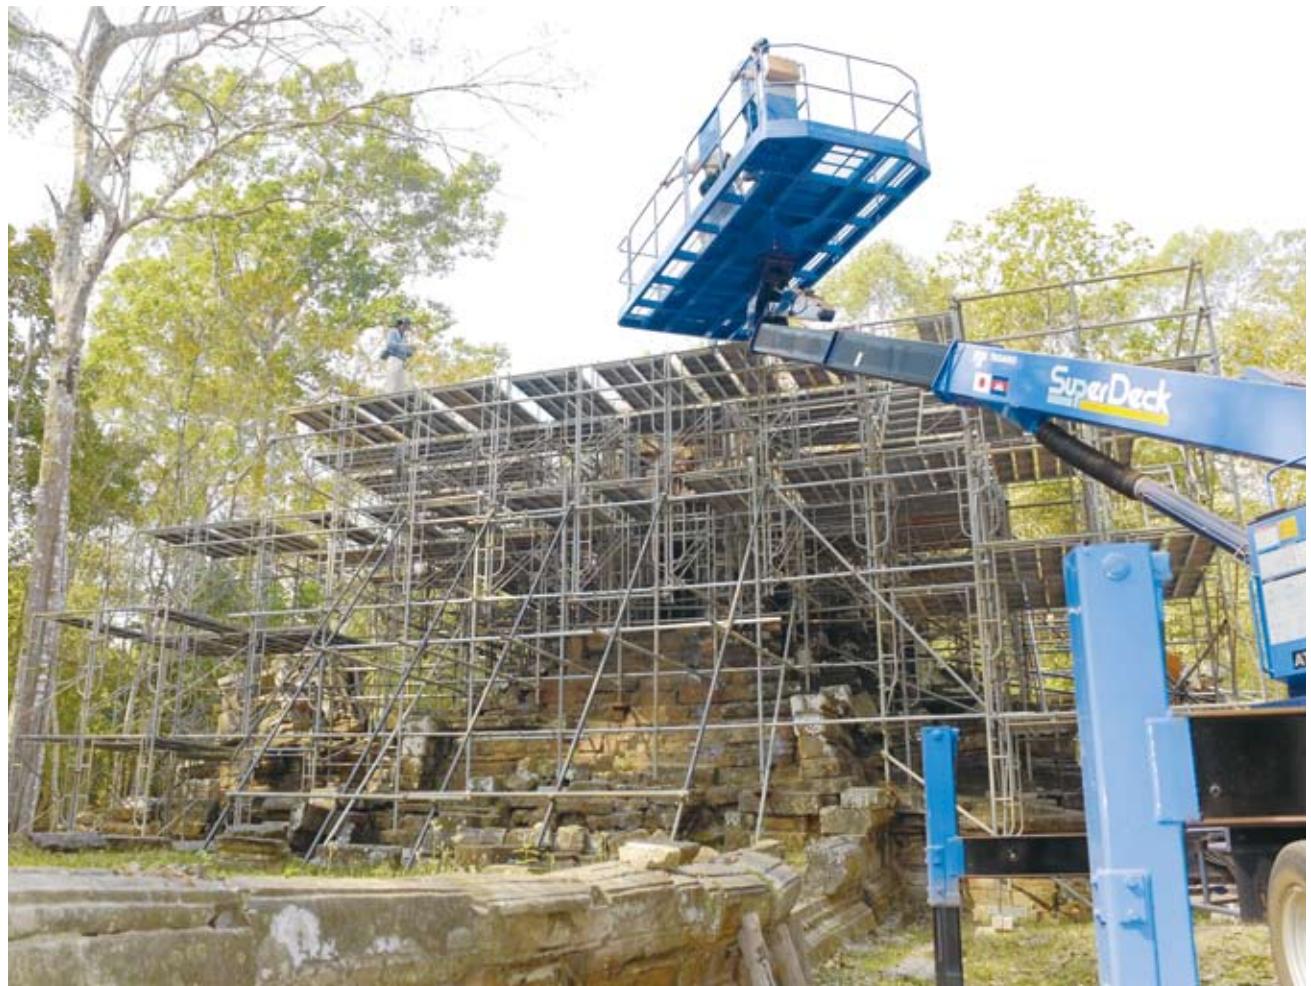
西トップ寺院の現状

西トップ寺院は2008年度5月に正面の破風石材が一部落下した。アプサラと善後策を協議の結果、足場を構築し不安定な中央塔を支えることになり、2008年12月に足場の架設を行った。足場をかけることによって中央棟西側の不安定な石材を支えることができ、かつ上部の石組の調査が可能となった。2009年2月には保存科学班が高所作業車を用いた調査を行った。

破損状況 2008年5月、大雨により中央祠堂東面の伐採木が転落し、同時に約40石が転落した。2003年前後に伐採した木が枯死し、支持力を失った結果、転落したものとみられる。転落部位は、東正面の妻を形成する石で、全体のバランスには影響は少ないと考えられる。ただし、東面突出部屋根を形成する3石が片持ちでバランスを保つ状況で、崩落の危険が残っていた。

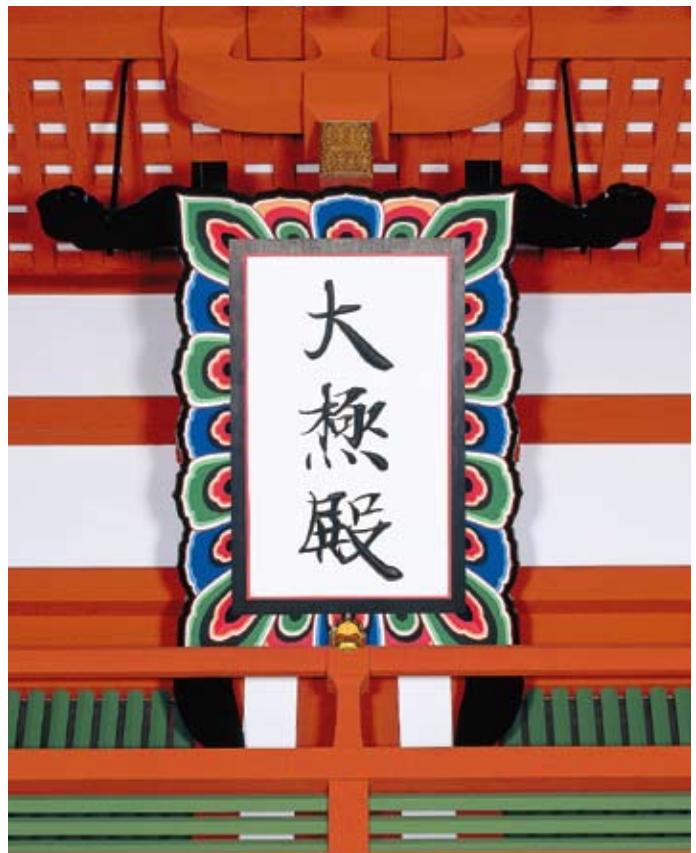
平城宮跡第一次大極殿正殿扁額

第一次大極殿正殿の扁額復原にあたっては、大極殿の格に相応しい扁額の形式を、遺例の網羅的収集により新たに考証した。その結果、扁額とは、文字の記された額面板を額縁により固めた上で、建物に固定する一つの構造体とみなすことができ、その形状は建物の構造形式と対応関係を持つことが明らかとなつた。額字は、「長屋王願経」より集字した「大極殿」の三字を鎬付き葉研彫で刻んでいる。

の現存扁額を見てみると、浄土寺や籠神社など、脚先端部が欠失しているものが多い。斜めに扁額を掛けた場合、脚先端部に木の繊維方向と平行な向きに剪断応力が生じる。割損事例の要因はこのことにより生じたものと考えられ、山田寺出土部材もやはり同じ割損状況である。また、籠神社や東大寺西大門、その他脚付き扁額の肩や脚の先端形状はいずれも雲形に象っており、山田寺出土部材の形も同様である。以上の点からこれは扁額の脚先端部と同定することは妥当と言える。大極殿の復原扁額は、肩、脚の先端部の形状にこの山田寺出土部材を採用することとした。

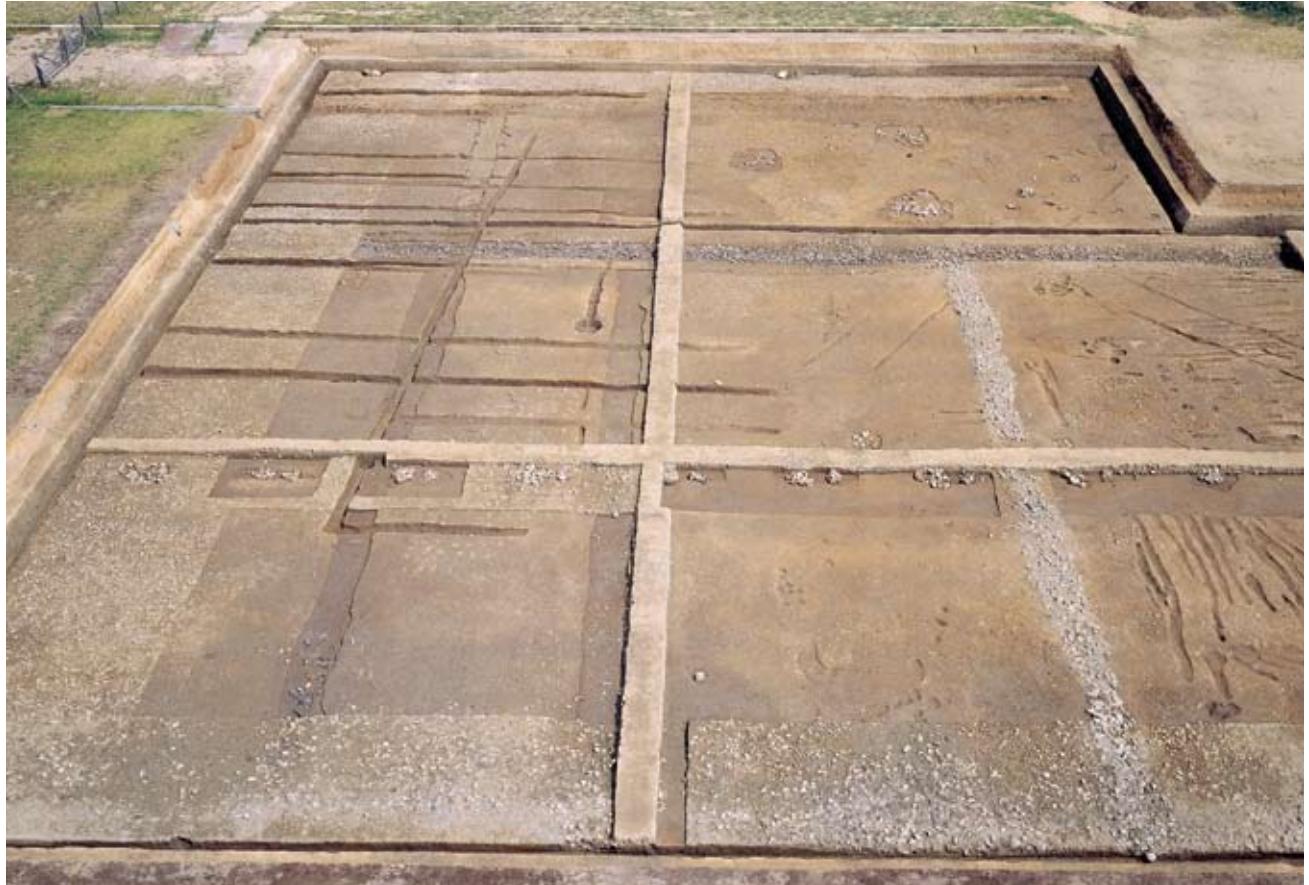
藤原宮朝堂院の調査（飛鳥藤原第 153 次調査）

朝堂院中央広場の朝庭は、全面に礫を敷き詰めて整地してあった。下層遺構の調査に先だち、礫敷を一部除去した状況。東西に並ぶ幢竿支柱や北側の柱穴群、および東西、南北に走る石詰暗渠がよく見える。南から。

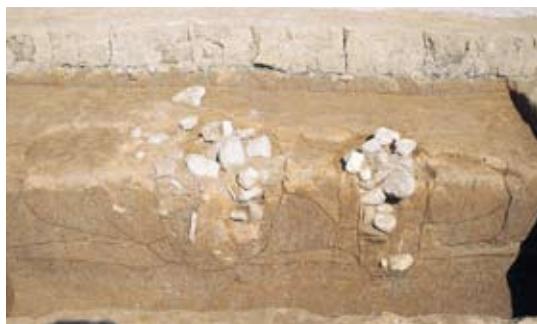
幢竿支柱 SX10771 東西断面

1 個の横長の柱掘方に柱を 2 本東西に立て並べ、抜き取っている。抜取穴にやや大ぶりの石を捨て込んでいる状況がよくわかる。このような形式の幢竿支柱は初めての検出であり、新羅との関係が注目される。南から。

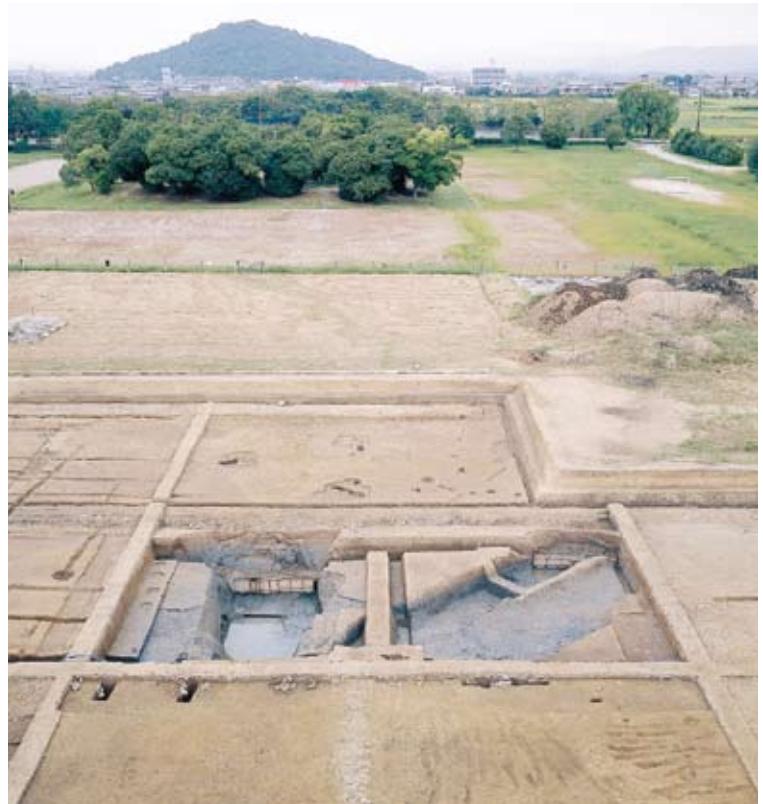
運河 SD1901A と斜行溝 SD10801A・B

朝庭の下層には、藤原宮を造営した際に資材を運んだ運河が南北に貫流する。藤原宮期の遺構の少ない部分で、整地土を掘り下げて運河を調査した。運河からは、斜行溝 SD10801A・B が東北方に分流するという新たな事実が判明した。上方は大極殿、その遠方は耳成山。南から。

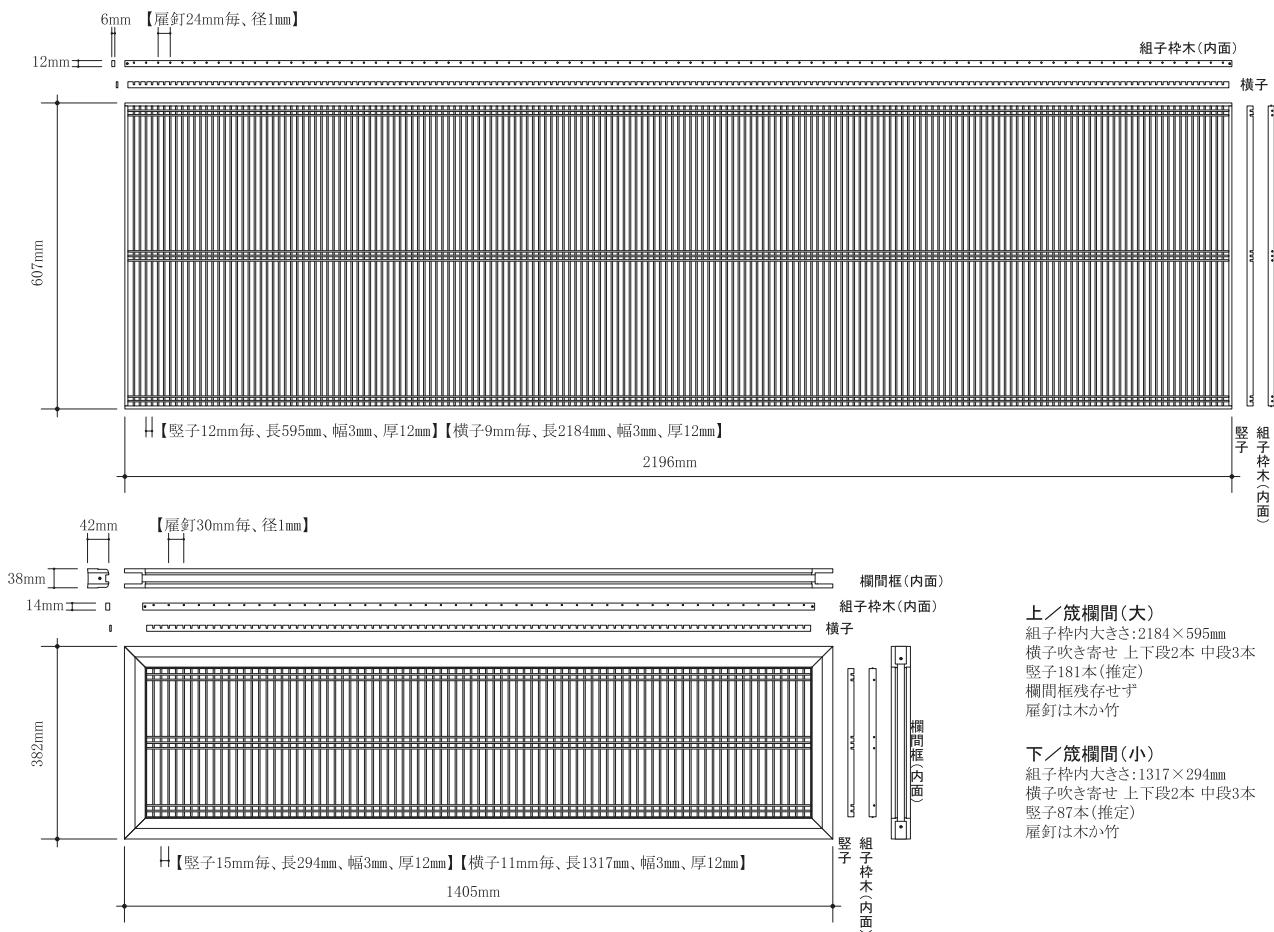
図13 茨木遺跡出土篠欄間 1:15

もう一つは、欄間框が残存し、幅1405mm×高さ382mmで、柱太さを考慮すると、柱間約5尺に納まると推定される。組子は、横子が上下段に2本、中段に3本で構成される。堅子は15mm毎に配され、87本あったものと推定される。雇い釘は、欄間が比較的小さいためか、前述の篠欄間より横子の留め方が疎らである。欄間框は几帳面取りされ、留形三枚接ぎ雇い釘で組み立てられる。欄間の大きさと組子の細さから見て、付書院などに用いた可能性がある。

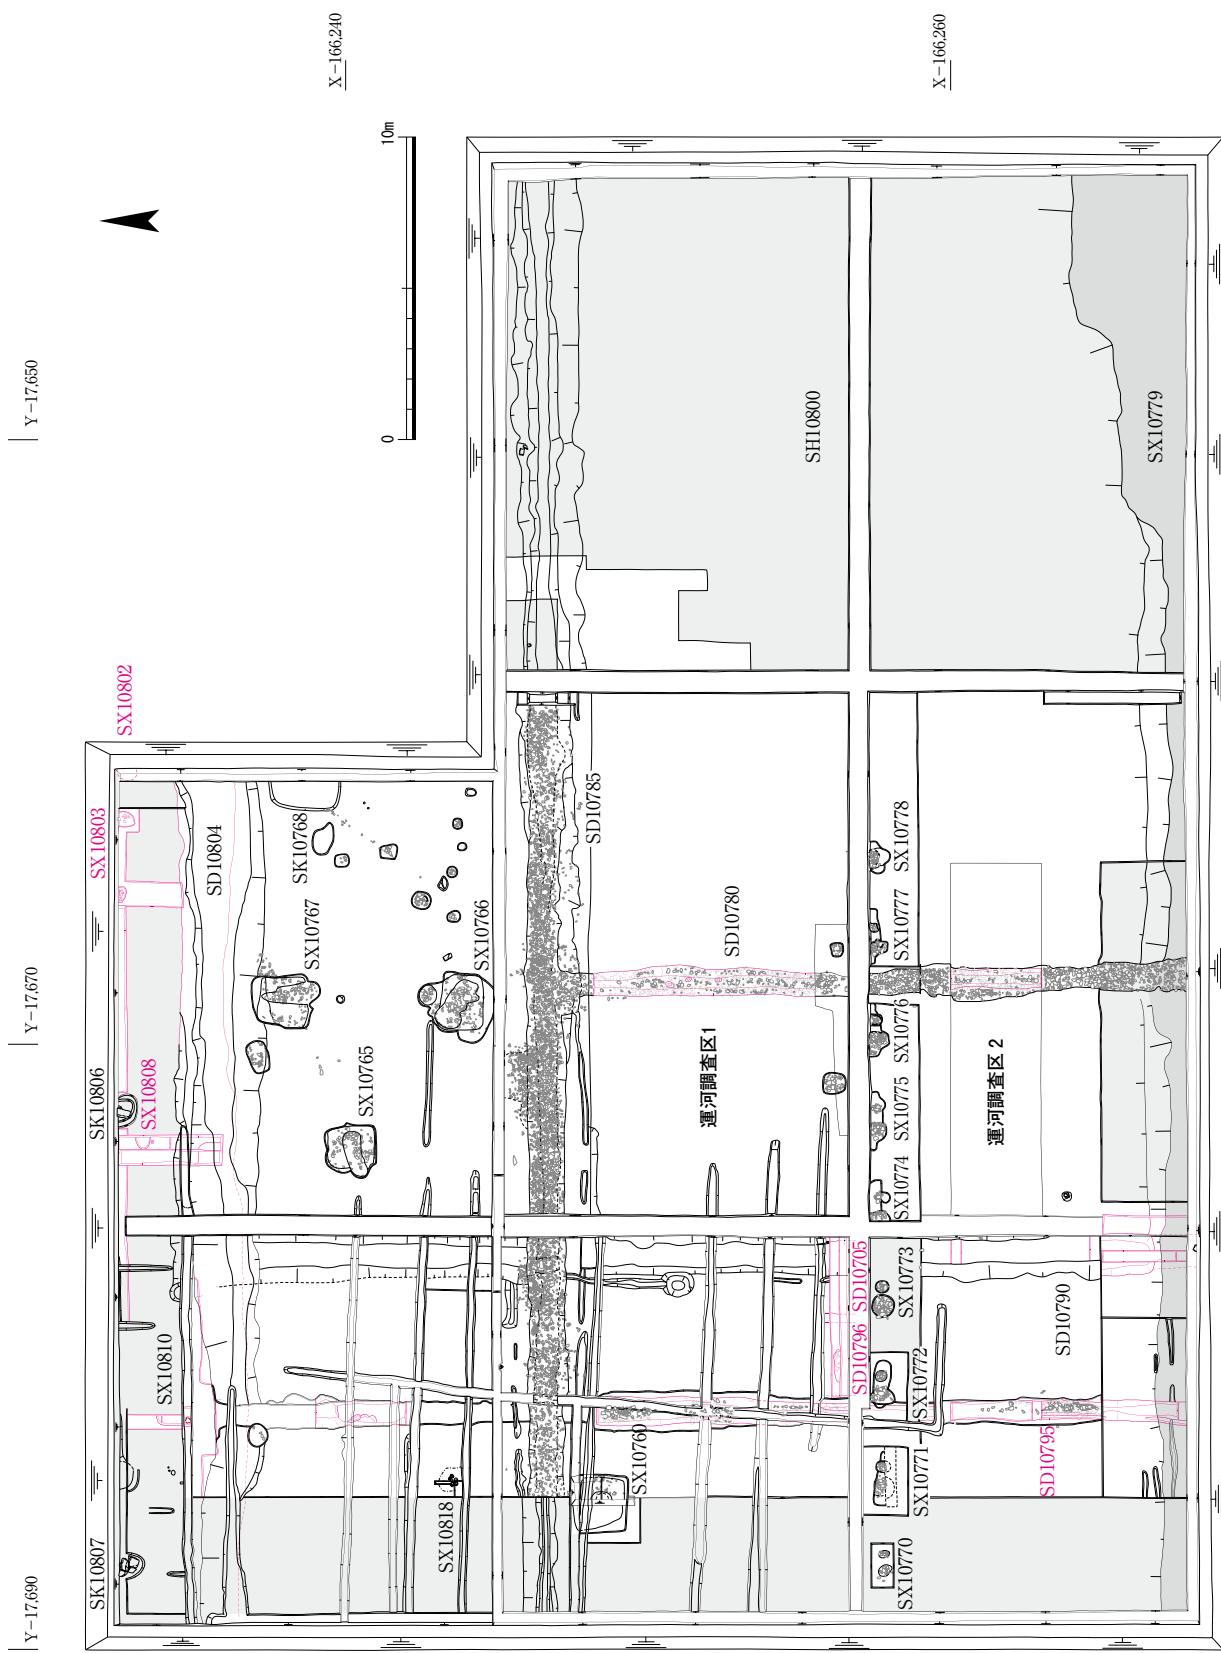
図52 第153次調査遺構図 1:250

運河SD1901A 調査区中央を南北に貫流する。東西畦を挟んで、北側に運河調査区1、南側に運河調査区2を設定して整地土を除去し、それぞれ6.5mと2.5m分を調査した。第一次整地である暗褐色粘質土から掘り込んでおり、幅は約3～4mで、深さ約2mを測る。これまで北面中門（第18次『藤原概報6』）、大極殿北方（第20次『藤原概報8』）、および内裏南辺地区（第83-7次『年報1998-II』）の調査で確認しているが、従来の調査所見よりも幅が狭い。埋土は、下から機能時の堆積を示す粗砂層（40～50cm）、細砂層（30cm）、埋め立て時の青灰色粘質土層（60cm）である。粗砂層と細砂層は、大量の流水があったことを示すものである。粗砂層と細砂層は土器や動物骨、木器などを多く含んでいたため、研究室に持ち帰って水洗選別をおこなった。埋め立てに際しては、後述する斜行溝SD10801Aの底と同じ高さまで埋めた後、瓦を一括投棄し（SX10812）、さらに青灰色粘質土（30～70cm）で一気に埋めている。なお、第148次調査区南壁の土層では、南門基壇に近接するために、青灰色粘質土と灰黄色砂質土を互層にして丁寧に埋め立てている状況が確認できたが、ここではみられない。

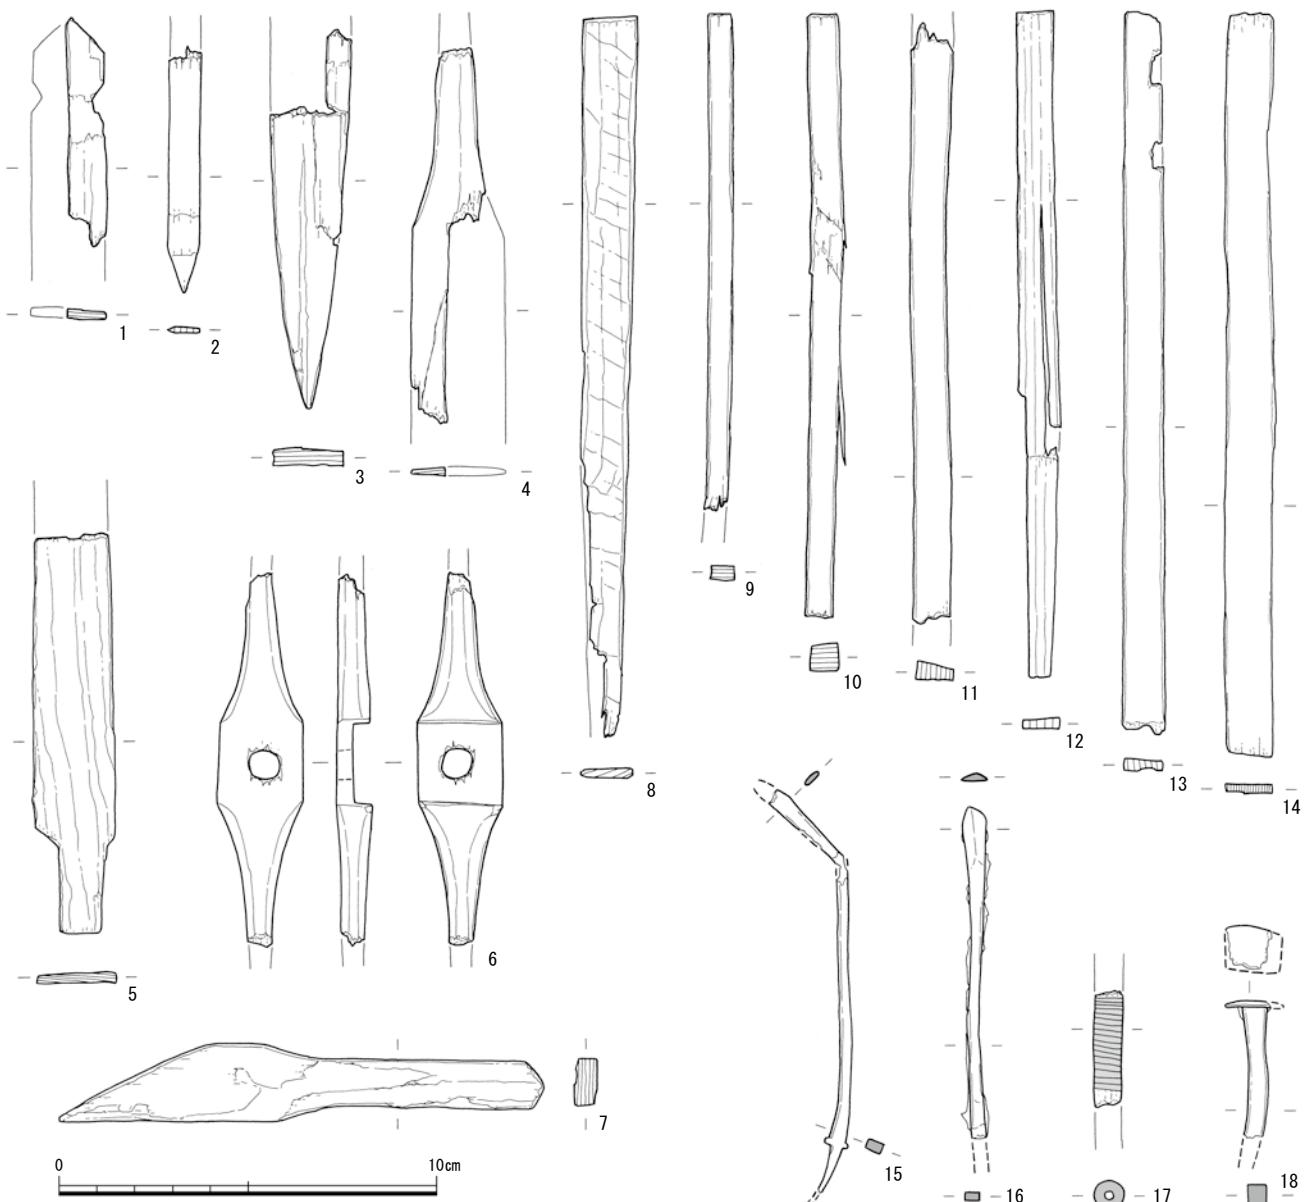
図64 第153次調査出土木製品・金属製品 1:2

1は人形または斎串の破片。小片でどちらか確定し難い。2・3は斎串の破片。残存長はそれぞれ6.3cmと10.0cmである。4は杓子。両端を欠き、断面形はレンズ状を呈する。残存長9.9cm。5は刀形。一端を茎状に加工する。

残存長10.6cm。6は糸巻横木。棹木の接続部分を欠く。残存長9.9cm、最大幅2.3cm。7は完形の板状品で、頭部の表現から鳥形と考えられる。全長12.8cm。8は細長い薄板で、一方が幅広になるため檜扇と判断した。表面に丁寧な削りを施す。残存長19.1cm。9~14は籌木であろう。いずれも平滑に加工し、完形品の全長は約16~20cmと多様である。

金属製品 15・16は柳葉形の長頸鎌。15は矢柄の取り付け部分に突起をもつ、いわゆる棘状閥を呈する。両端を欠き、残存長11.6cm。16は茎部を欠くものの、鎌身部分の残りは良く、片丸造りで稜をもつ。残存長8.8cm。17は矢柄の破片。矢竹の口巻き部分に樹皮を螺旋状に巻き、黒漆を塗る。上記の鉄鎌2点とは離れて出土した。18は方頭釘の破片である。

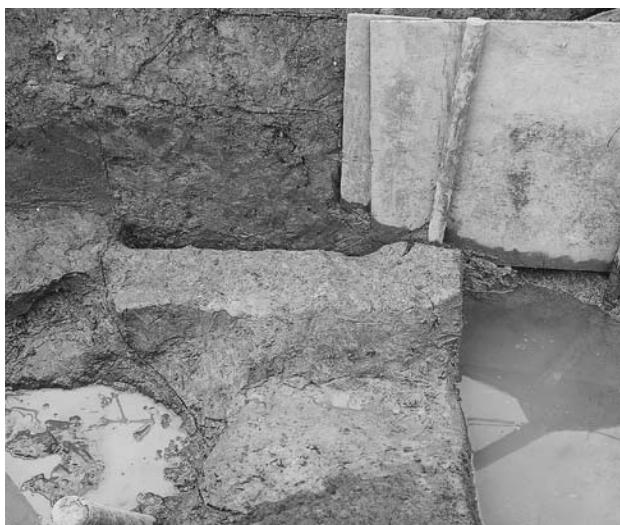
図70 南面大垣SA2900（西から）

南面外濠SD501 南面大垣の南約14mにある素掘りの東西溝で、検出した深さは約0.2mである。南肩が異なる東西溝によって削平されており、検出できた幅は約2.7mである。外濠南肩を削平する東西溝は幅3.4mであり、この間に外濠の南肩があると考えられることから、外濠の幅は最大でも6.1mとなる。南面外濠の幅は15大尺（復元値5.31m）であったと想定されていることより（井上和人「古代都城制地割再考」『奈良国立文化財研究所 研究紀要』VII、1984）、平面図では15大尺で復元した。

南面大垣と外濠の関係については、東にいくほど段階的に両間が狭くなるよう設定されていた、あるいは単に両者の方位の振れが異なるため、東にいくほど両間が狭くなる、という議論がある(井上和人「藤原宮南面外郭施設設定規格復元考」『紀要2004』)(入倉徳裕・小澤毅「藤原京六条大路の再検討」『紀要2008』)。今回の調査で検出した大垣と外濠の北肩との間隔は約14m(40大尺)である。既調査および今回の調査で得られた南面大垣の柱穴および内濠・外濠の北肩・南肩の座標は図72(奈文研『高所寺池発掘調査報告』2006、83頁Fig.65に加筆)の通りである。南面大垣東部では大垣、外濠の間隔は40尺に設定されていたという井上の指摘に合致するが、今後の調査で報告例が増えるのを待って再検討したい。

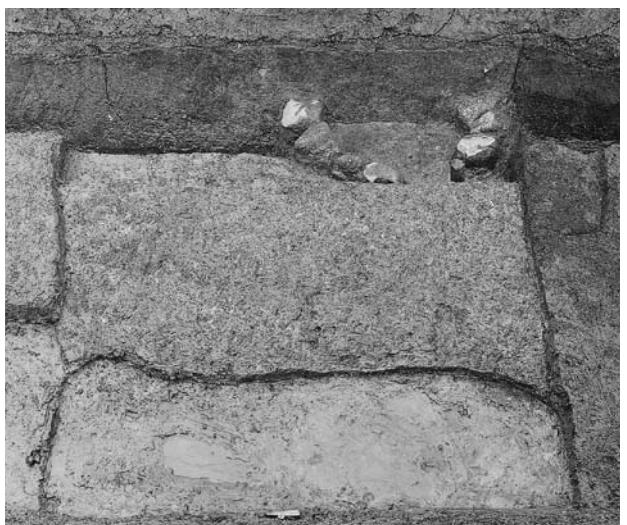
図71 東西塀SA10850（西から）

東西堀SA10850 内濠から北へ2.5mの地点で、柱穴を検出した。掘方底部の南東部には根巻石が残存している。

東壁にかかり東西幅は不明であるが、掘方南北幅は1.5mである。根巻石が径0.45m程度の円を描くように据えられていたため、柱の径もおよそ0.45mであったと推定できる。断割の結果、4基の柱穴が重複していることを確認した。北側にこれと対になって建物を構成する柱穴が存在しない点、この位置に柱穴が重複して掘られていること、内濠に接していることなどから、官衙等の南限を区画する東西塀と考えられる。

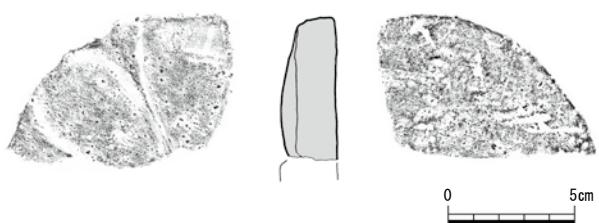
図80 第151次調査出土垂木先瓦 1 : 3

瓦類 古代の瓦類としては、軒丸瓦1点、垂木先瓦1点、熨斗瓦1点、丸瓦104点(10.06kg)、平瓦38点(34.16kg)、磚1点が出土した。軒丸瓦は、川原寺所用の601型式である。中房および蓮弁の大部分を欠いているため、種の同定はできない。須恵質の堅緻な焼成で、色調は灰色。包含層から出土した。図80は、船橋廃寺式の特徴を備える垂木先瓦である。焼成はやや軟質で、粗い胎土には長石、石英を多く含む。色調は外面が黄灰色で内面が黒灰色。溝SD129から出土した。同様の垂木先瓦は、第146次調査区でも5点出土している(『紀要2007』)。ただし、第146次調査では、古宮遺跡出土垂木先Aのほかに新型式と思われる資料が出土しているが、今回出土した資料は磨滅が著しく、中房も欠けているので、この2種のうちのどちらと同範疇かは判断がつかない。(石田由紀子)

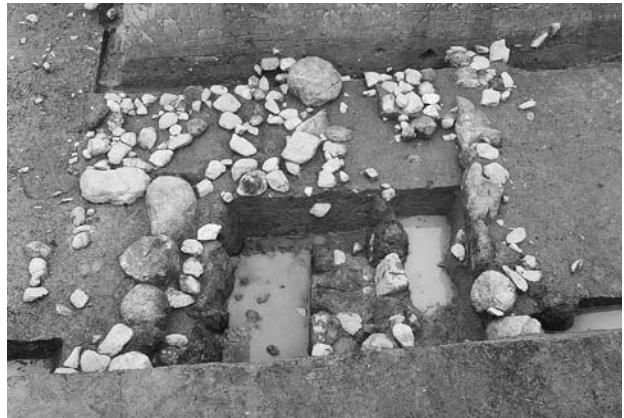
図98 階段状の石組溝（南から）

石組溝SD2020 SX2021の東隣に位置する、幅約70cmの石組溝。北で東に7~8°方位が振れる。溝底には10~20cm大の川原石を敷く。東西側石は約40cm大の花崗岩を1石ずつ使う。ただし西側石は石を立てるが、東側は石を寝かせているので、底石から側石の最上面までの高さは、西側が約35cm、東側が約15cmである。

(A) 幅約60cmの石敷、(B) 高さ約30cm姿を現す側石、(C) 幅約50cmの石敷、(D) 高さ約30cm姿を現す側石と続く。いずれも北で東に7~8°方位が振れる。(A)は約40cm大の河原石、(C)は約20cm大の小型の石を主体とする。(C)は残存状況があまりよくなかった。

排水溝を利用した土層観察の所見では、階段状の石組溝を構築する際、整地土を掘り込んだ形跡はとくに認められなかった。このことは、周辺一帯の整地作業をおこなうと同時に、階段状の石組溝を構築したことを物語っている。建設時期をおさえられる所見は得られなかったが、7世紀の飛鳥時代の可能性が高い。

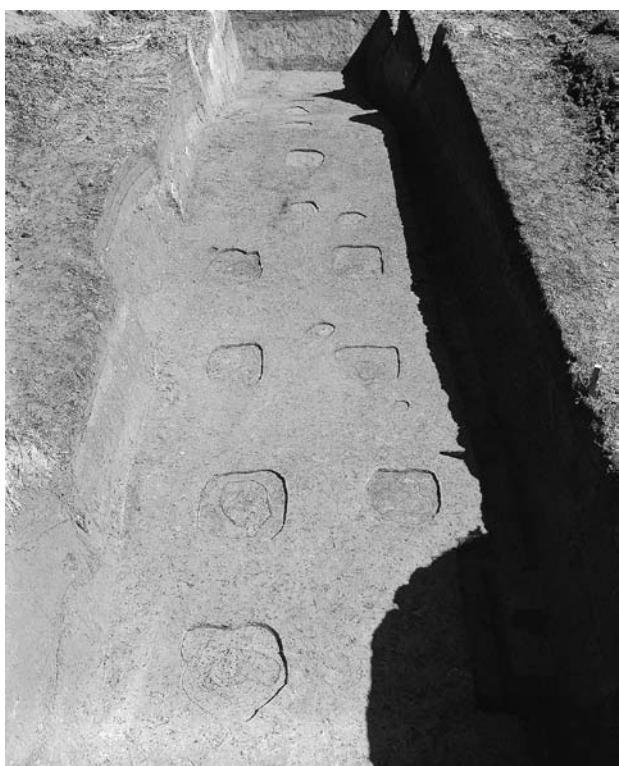
図118 SB800・SA795検出状況(西から)

掘立柱建物SB800 調査区中央東寄りで検出。暗黄茶色砂質土から掘り込んでおり、東西3間、南北2間分を検出した。南西の隅柱を欠くことなどから、西廂をもつ南北棟の掘立柱建物である可能性がある。北壁面の壁際では柱穴が2基確認でき、建物が北へ続いていることがわかる。柱間は東西が約2.1m(7尺)、南北は約1.5m(5尺)である。柱掘方は隅丸方形で、一辺60~80cm、柱痕跡の太さは約20cmである。建物方位は真北に対し約24°西偏する。

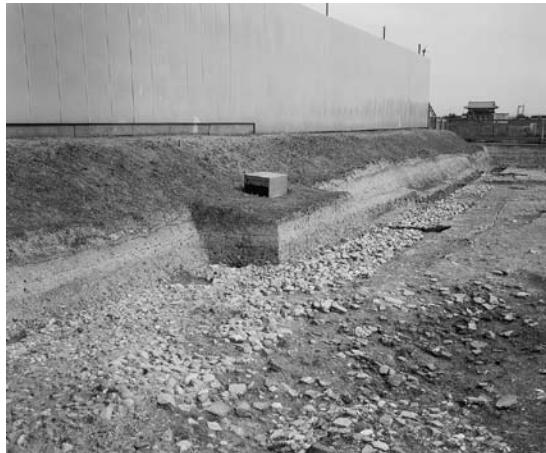
図 138 SD13401 と SK19237 (北西から)

SK19237 SC14280の基壇東側に位置し南北方向にのびる土坑。北端は第437次調査区で収束し、南端は第436次調査区まで続いている。最大幅は約3m、深さは10cm~40cmである。土坑埋土からは瓦片、土器片のほか、凝灰岩切石の破片などが多く出土している。この遺構はSC13400の基壇東辺とその東雨落溝SX13401、III期の東西柱列SA7130を壊している。

南北溝 SD19225 第 432・436 次調査区で検出した幅約 45cm の南北溝。東雨落溝 SD13401 に西接しその西半部分を破壊している。埋土中に凝灰岩片は含まれていないが、東雨落溝との位置関係から西面築地回廊の基壇外装の抜取溝の可能性がある。土坑 SK19237 より古い。

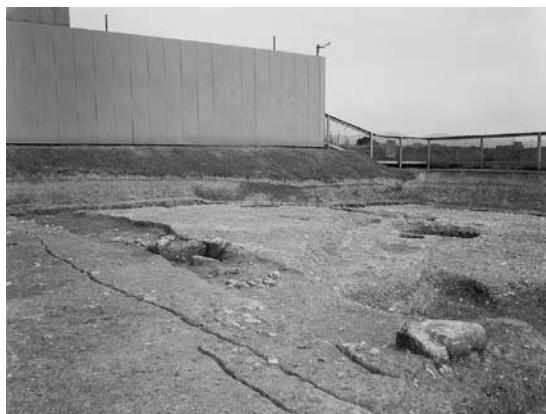
図 139 SD19235 と SD19236 (北西から)

暗渠 SD19235 第 436 次調査区で検出した東西溝。SD19236 に南半を破壊されているため、溝の幅は不明である。II 期南面築地回廊の北雨落溝 SD3778 の延長部分に位置し、回廊基壇を貫き区画外へ排水していたので

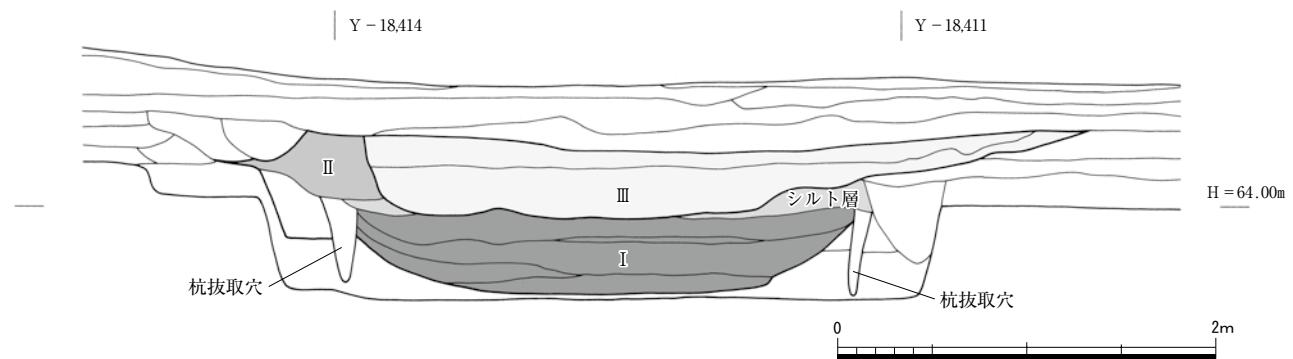
図 155 SD2700 北壁断面図 1:40

SD2700 東西調査区の中央に位置する。南北方向の基幹排水路である。3度の改修があった(図155・159)。当初の溝Iは両岸に径10cm前後の木杭の護岸を設け、東岸の底部近くにはさらに、30cm前後の間隔で木杭を打ち込んでいる。西岸底部には木杭列はみとめられなかつた。東岸の2つの杭列の距離は約50cm、杭の打ち込み面の比高は約30cmである。堆積層の下半は砂層で土器片は少なく、少量の木簡と木質遺物が含まれていた。溝幅は護岸杭の心心距離で約2.8m、深さは50cm以上ある。その後、木杭の頂部が壊され、その上に滯水を示すシルトが堆積していた。このシルト層からは大きな瓦の破片が多数出土した。この上に、褐色の砂礫層が堆積するIIの時期がある。褐色の砂礫層には土器や瓦などの遺物が多く含まれていた。この時期の溝幅は3.5m以上、深さは40cmある。IIIの時期はIIの堆積層を掘り込み、東側に溝幅を拡張している。この時期の溝幅は最大3.8mで、深さは40cm、護岸施設はみとめられない。礫を主体とする堆積層からは多量の土器や瓦が出土した。

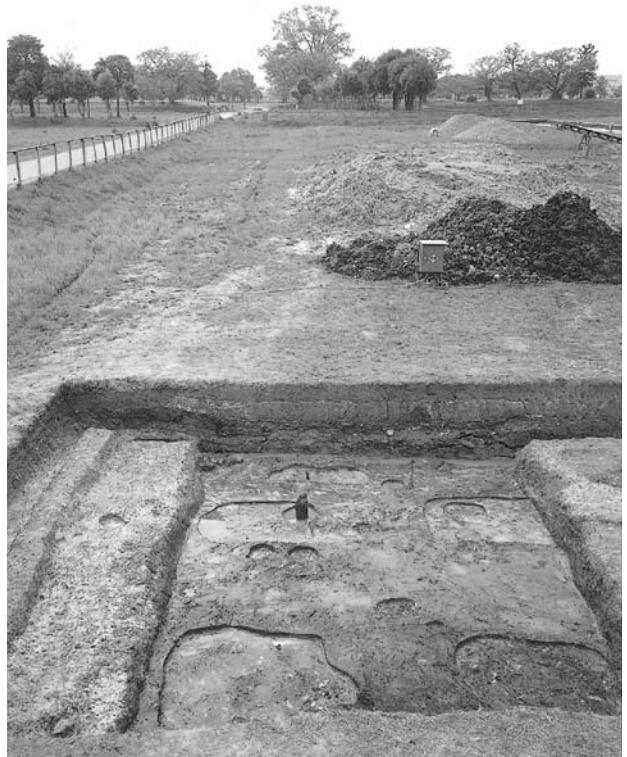
図 156 SD19193・19194 完掘状況(東から)

SD19193 南北調査区の南端に位置する(図156)。東西方向の溝で、幅は約4m、深さは40cmである。堆積層は最下層が薄いシルト層、中間には細砂層があり、この下半には木質遺物が多く、上半では土器片が目立つ。上層は土器片や炭が多い。東西の勾配はほとんどなく、埋土の堆積状況からみても水が流れた痕跡は明瞭ではない。また、この溝の底部には柱穴らしき4基の穴と木簡をともなう土坑を1基検出した。

SD19194 東西方向の溝でSD19193の南岸を壊している。幅は約1m、深さは20cm、粘性の強い細砂とシルトの混合土の堆積層からは瓦片が出土した(図156)。

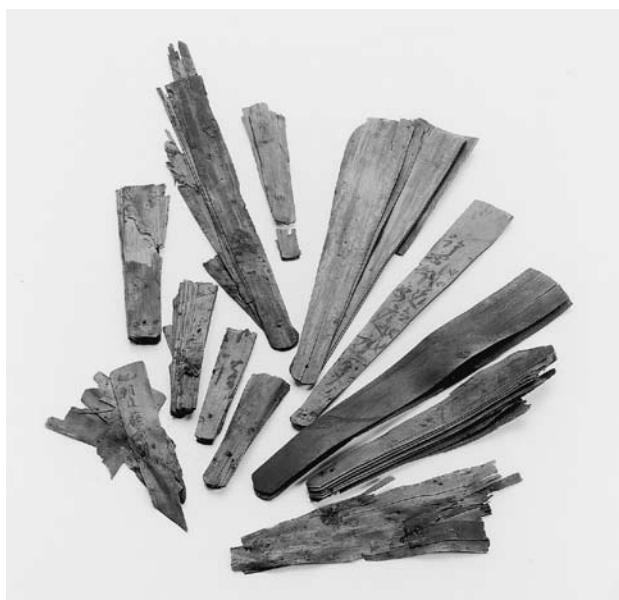
図167 SK19189出土の檜扇1

檜扇は束の状態で12個体出土し、このうち7個体を図示した(図167・168)。すべて木屑層からの出土で、30cm程度の大型品と20cm以下の小型品がある。1は長さ29.6cm、幅3.5cm、厚さ0.32cm。3枚の骨が重なり、各骨には上端近くの縁辺につがり穴が2ヶ所開けられている。表面には池、許曾部、家、庭、年の墨書きが、裏面には池、庭の墨書きがみられる。2は長さ30.4cm、幅5.5cm、厚さ1.9cm。7枚の骨が重なる。要の紐も一部残存する。各骨には上端近くにつがり穴が2ヶ所開けられ、折り畳んだ状態で綴紐も僅かに残存する。3は長さ24.2cm、幅3.5cm、厚さ1cm。7枚の骨が重なる。表面に麻呂、廣などの墨書きがみられる。上端部の焦げ跡より、閉じた状態で焼却されたことが分かる。4は長さ12.1cm、幅3.1cm、厚さ0.3cm。7枚の骨が重なる。要には紐が通り表面にのみ結び目が残る。上半部は折損している。5は長さ11.6cm、幅3.5cm、厚さ0.6cm。要には紐が通り、6枚の骨が残存する。上半部は折損している。6は長さ17.8cm、幅4.4cm、厚さ0.8cm。6枚の骨が重なるが4枚目が要から外れている。要には木釘が通る。各骨には上端の中央近くにつがり穴が2ヶ所開きその上の両側縁に刻みが入る。7は長さ14.4cm、幅3.4cm、厚さ1.5cm。7枚の骨が重なる。上半部は折損している。要には紐が

通り、表裏ともに結び目が残るため骨の脱落はない。

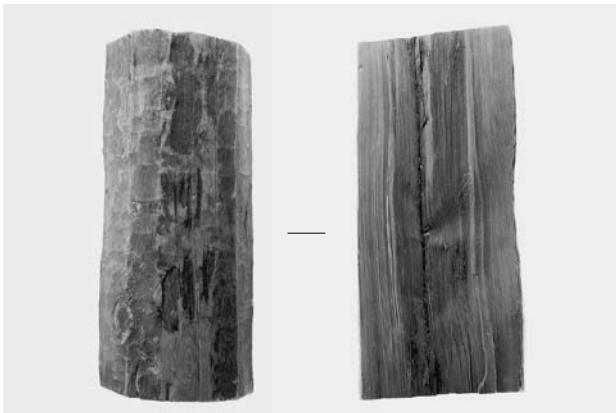
図 170 SB19176 北廂柱穴出土の基礎板

出土部材 SB19176 北廂柱より基礎板が出土した（図 170）。柱状材を半裁したもので、剖面を下にして据えられていた。長さ 735mm、幅 230mm、厚さ 150mm、樹種はヒノキである。部材中に残存する最も新しい年輪の年代は 588 年であった。表面および木口面に工具による加工痕を残す。表面はチョウナはつり。上木口面はノミとチョウナの刃痕があり、木取りの墨線が残る（図 171）。墨線は、樹芯付近で直交する 2 本の直線、その交点を中心とした円、円に接して書かれた八角形の直線である。円の直径は 142mm。下木口面はノコで切断する。裏面の割肌の状況より、この木材は枝の多い立木の上方の部分で、墨線のある上木口面側が木末であることがわかる。

SB19176 身舎 2 間に北廂がつく東西棟の建物である(図 158)。桁行は 5 間以上で柱間寸法は約 3 m (10 尺)、梁行の柱間寸法は約 3 m (10 尺) ある。柱穴掘方は 1 辺 1.5 m 前後の方形で、深さは 1.1 m。廂の柱穴底部より礎板が出土した(図 170・171)。この建物の柱穴は SK19189、SK19190 によって破壊されている。

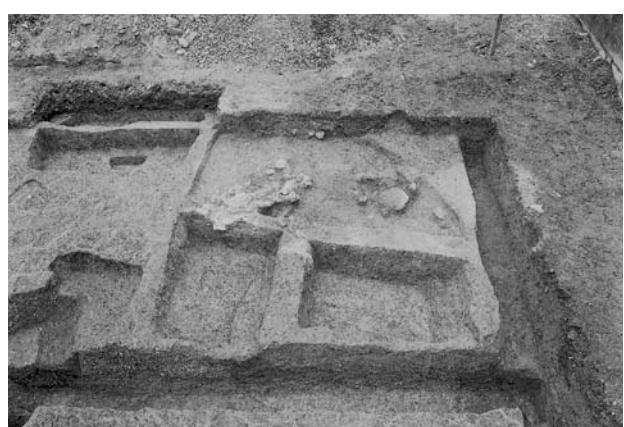
図 182 鋳造土坑 SX9220（西から）

铸造土坑SX9220 調査区南端の方形土坑で、上下2段からなる（図180・182）。下段は南北1.5m、東西1.3m、深さ0.4m。薄い炭層がはり付く底面の中央に、直径52cm、深さ3cmの黄褐色粘土が詰まった円形凹みがあり、さらにその底面中央に直径25cmの円形凹みがある。上段は南北2.5m、東西3.3mで、西半は深さ0.3m、東に向かって浅くなる。土坑上段の北壁沿いに幅0.2mの深い溝状の赤変面があり、東半埋土下層に鋳型片、東北部の上層に炉壁塊や鉄片が大量に散乱し、南壁際からは銅釘片1点が出土地した。土坑はその構造から鉄製品の铸造に関わるとみられる。下段中央の52cmの円形が鋳型最下段のジョウにあたり、内外の炭層は中子、外型の乾燥時のものと理解され、出土した鋳型には円弧に対して鈍角に開く外型や丸みを帯びた平底の中子があることから、製品は口径50cm弱の鉄釜であろう。下段に据えた鋳型へ上段の上に

据えた炉で溶解した鉄を流しこみ、東へ転がして鋳型をはずし、傾斜面を利用して運び出した後、甑炉を解体投棄したとみられる。下段埋土に瓦や土器の小片が含まれるが時期の特定は難しい。

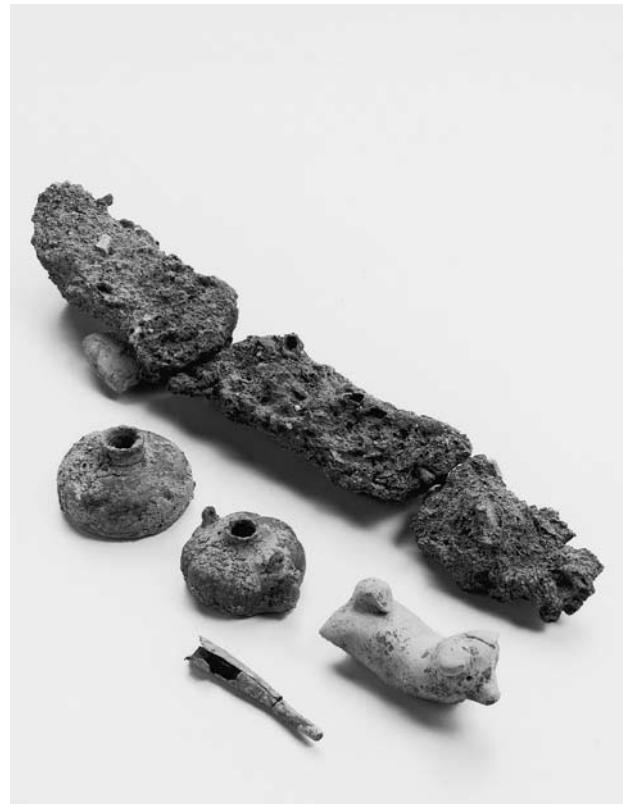
図188 第450次調査出土近世遺物

金属類 銅製煙管の吸口1点、鉄刀1点、水滴2点、鉄釘2点、鉄不明製品1点が出土した(図188)。銅製煙管の吸口は長さ6.2cm、直径は吸口端部で0.3cm、軸側で1.1cm。軸の木質が残存する。鉄刀は長さ32.5cm、幅4.6cm、厚さ

2.8cm。下半部が折損している。写真手前の水滴は銅鑄造製。底面直径4.4cm、高さ2.4cm。注口部と把手がつく。阿古陀形。時期は近世と考えられる。写真奥の水滴は銅鑄造製鍍金。底面直径4.9cm、高さ2.8cm。頸部に連珠文。丸くて平らな胴部に直線的に立ち上がる頸部をもつ。

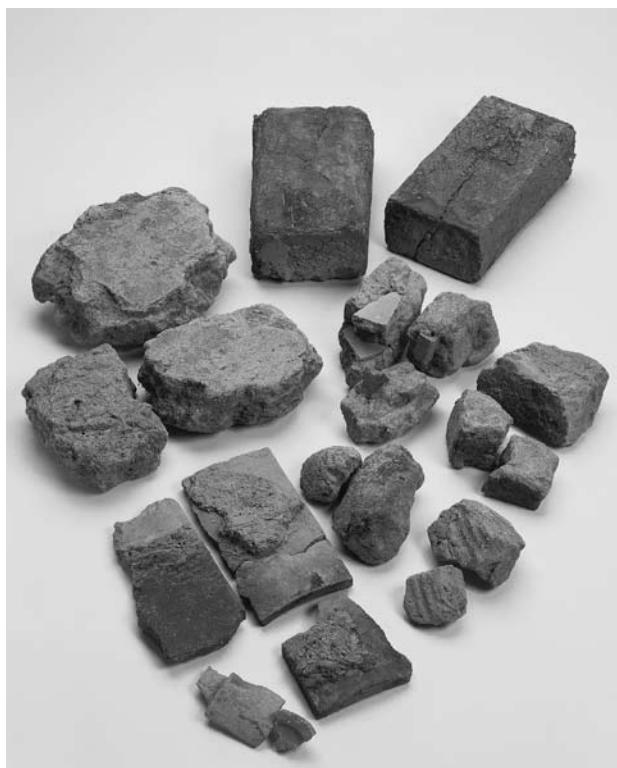
図 193 第 433 次調査出土の磚と窯壁

磚 SK2901からは大量の磚が出土している。出土総重量は110.6kgで多くは破片である。完形が2点出土しており、それぞれの大きさは長さ30.7cm、幅17.5cm、厚み10.5cm、重量11.96kg、長さ32.5cm、幅17.2cm、厚み10.5cm、重量10.80kgである(図193)。このほか、破片だが幅18.5cm、厚み11.0cm、長さ35.2cm、幅18.5cmの2例もある。計測値を比較すると、完形品と破片の資料から少なくとも大小2つの規格があったといえよう。

窯壁 達磨窯の窯壁部材が、窯本体と西南のSK2901から多量に出土した(図193)。取り上げただけでも総量176.0kgになる。繊維質のスサを多量に混ぜ込んだ粘土で、丸瓦・平瓦も比較的多く窯壁内に混ぜ込まれている。なお、窯壁はほとんどがSK2901に捨てられた状態で出土しており、窯の構造に関しては不明である。(城倉正祥)

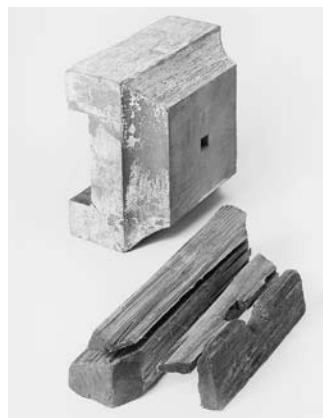
図203 出土礎板(下)

部材 柱穴の礎板のうち、SB9193の北西の柱穴から出土した礎板は、その形状から斗を転用したものと推定される(図203)。材は4個あり、底面、斗縁、木口、敷面、底面太柄穴が確認できる。部材より確実に得られる寸法は、斗尻幅(底面の幅)326mm、全幅(最も広い部分)482mm、斗縁上面から敷面まで89mmである。その大きさから判断

して、大斗であったと考えられる。
(島田敏男)

年輪年代調査 調査の対象としたのは、SB9193北西の柱穴から出土した礎板に転用した大斗4点、同建物南東の柱穴から出土した礎板1点、SX9189から出土した礎板2点の7点である。

光学顕微鏡で木材組織の解剖学的な特徴を観察したところ、樹種はいずれもヒノキであった。高解像度のデジタルカメラで撮影した調査対象の年輪画像をコンピュータで画像計測する方法で年輪年代調査を実施したが、調査対象の年輪幅データとヒノキの曆年標準パターンとの間で統計的に有意な照合成立を認めることができなかつた。したがって年輪年代については、いずれも不明である。
(大河内隆之)
