# 史跡出雲玉作跡(宮ノ上地区)整備報告書

2012年3月  
松江市

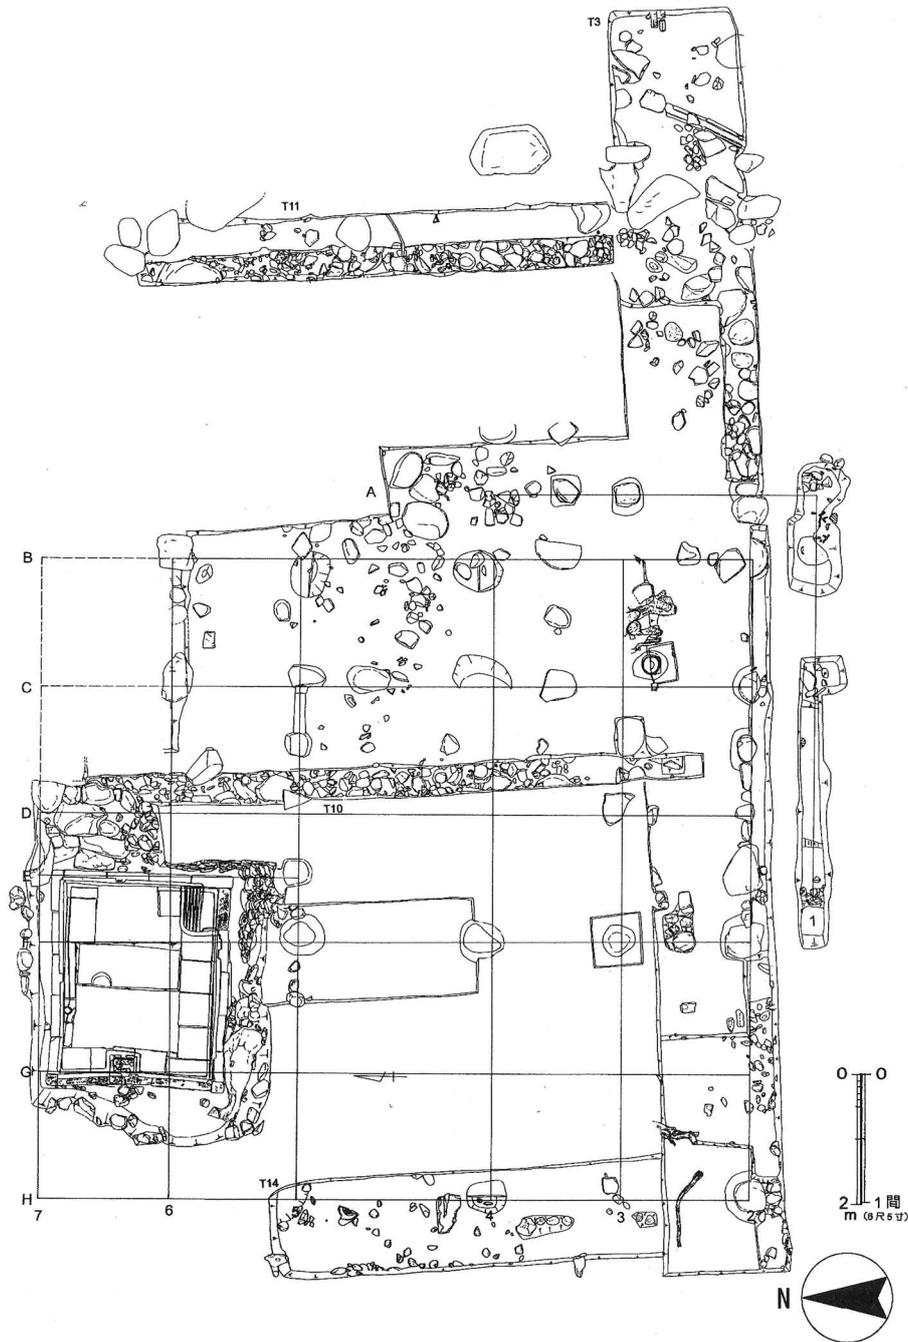
御茶屋建物跡遺構図

玉作湯神社の北西で、御茶屋の基礎と考えられる礎石群を検出している。間口5間半、奥行5間の建物で、柱間は6尺5寸(196.95cm)を1間としている。この建物の東辺と南辺でも礎石が確認されており、縁側が伴うことが判明している。遺物は窯道具や茶臼など、茶事に関わる道具が出土している。

敷地を造成する際に、田中川に面した部分に大形の石材を大量に用いて石畳状の石積みを築き、大規模な土木工事を行っている。これは敷地内に温泉泉源を取り込むためであったと考えられている。このほか、玉作湯神社側との崖面にはノミ痕が検出されており、造成時に岩盤の崖面を削り落とした痕跡が認められた。

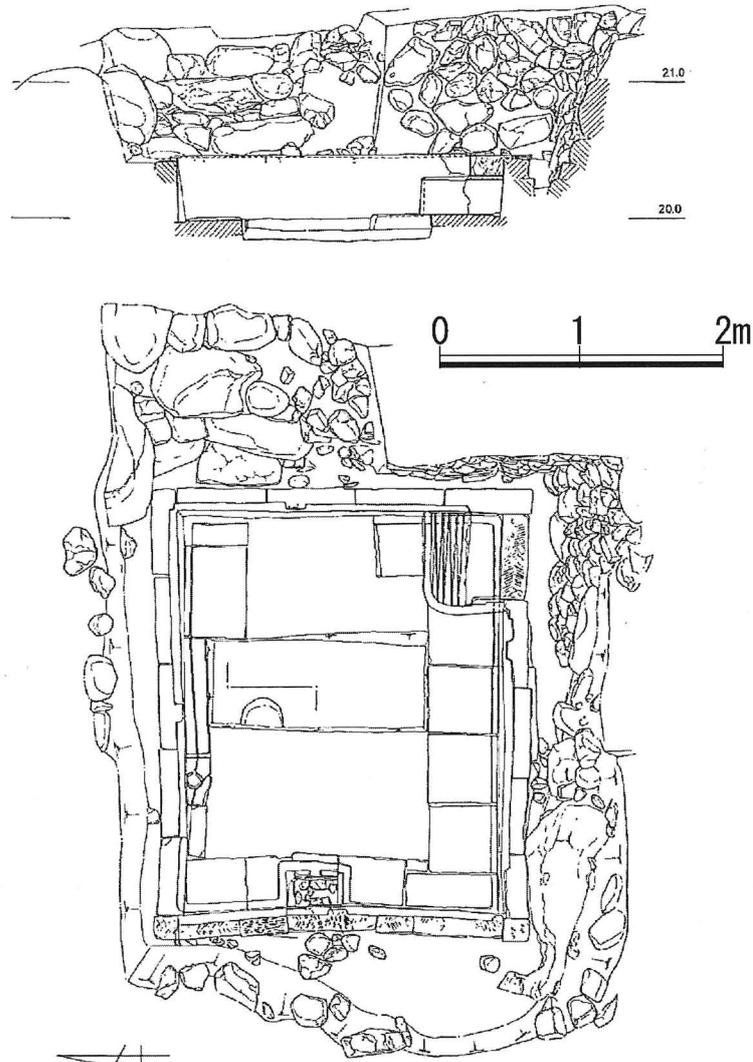
浴室跡遺構図

御茶屋建物の西隣に半地下式の浴室を検出した。この浴室は明治維新後、民間に払い下げられた後も使用されている。浴室の壁にはコンクリートが塗布され、改変が行われていた。

御茶屋建物の礎石面から約1.5mの深さで、来待石の切石を敷き詰めた浴室床面が確認された。浴室内の四方に切石を2段積み、床面から高さ45cmの石壁としており、東側と南側にはさらに石垣が伴う。浴室には湯を湛える機能がないことから、浴室には木製の風呂桶が据えられていたと考えられる。南東隅にはコンクリートで溜枡状の施設が造られている。

御茶屋建物側から浴室内に下りる幅約1mの石段が検出されている。石段は自然石を3段に積んでおり、1段の高さは約30cmであった。浴室内には様々な排水機能が備えられていた。西辺中央には排水枡を設置、これに連なる石壁内には南西方向に向かって排水が出来るよう切り込みが施されていた。北辺には径10cmほどの円孔が穿たれていた。敷き詰めた床石には、壁沿いの4辺に溝が抉り込まれている。浴室内の湯は4辺の溝を流れ、西辺中央の排水枡から外へ排出される構造であったとみられる。

浴室遺構は保存のため、直上に真砂土で600mmほど盛土を行い、その上に発泡ウレタンを敷き、新しい来待石で平板と基礎を作成した。石組は同じ材料で、同じ大きさ、同じ組み方をし、レプリカによる復元展示を行った。

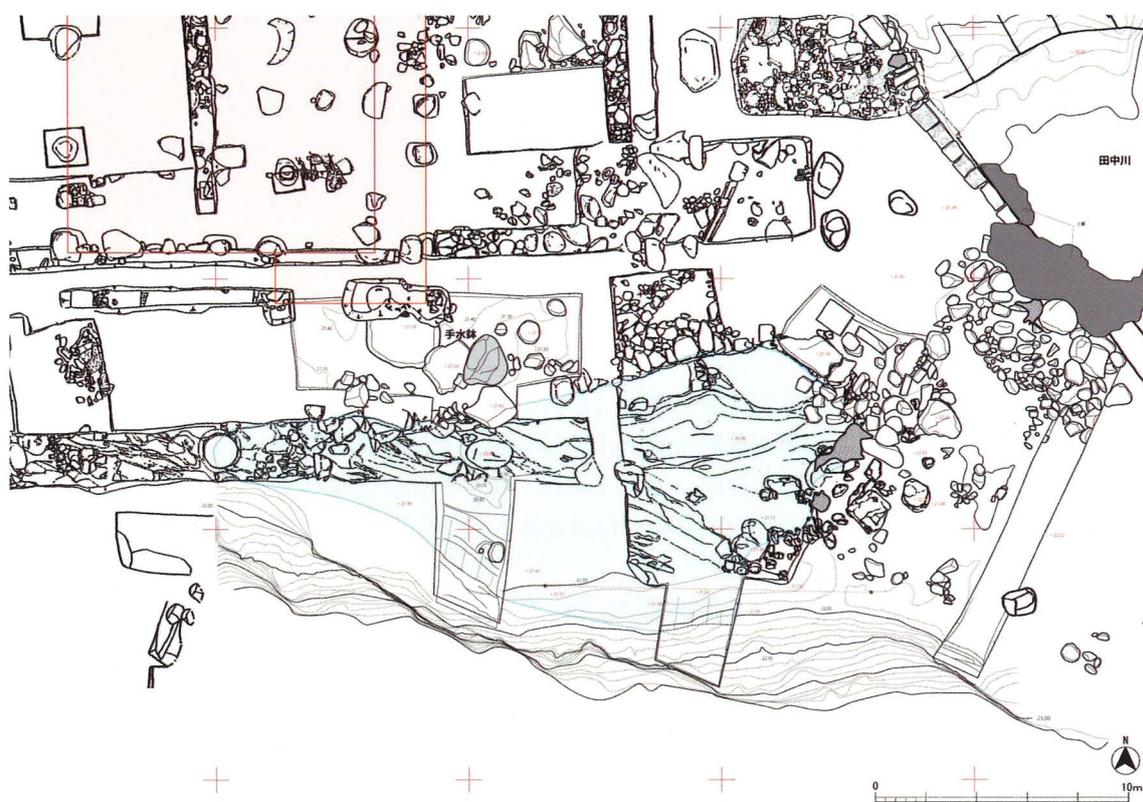
池庭跡遺構図

御茶屋建物の付随する池庭である。建物の南東側にあたり、池とその後背部分の築山からなる。

玉作湯神社側の崖面を削って平坦面を造成して20m×10m程の池庭としており、池の北側の縁は径30～40cmの石材を3段にわたって積み重ね、南側の縁には研り痕が確認された。

池の東側には築山を構築して高さ110cmの立石を置いている。植栽の痕跡や人為的な石組などは確認できなかったが、礎石の抜取痕跡のような集石を2ヵ所で検出した。また、原位置を保っていると考えられる石が3つ認められ、本来は5つの石を所謂五行石五石の組み方として配置していた可能性もある。

調査区の南東隅、玉作湯神社との境界断崖で、園池に水を流すための導水路と考えられる幅20cm程の溝を検出している。また園池南東端で、幅4cm程の溝が施された円石が出土している。田中川から引き込まれた水は導水路から円石の溝を伝い、小さな滝となって園池に注いでいたことが推察される。

御茶屋建物の東端付近には、調査前から花崗岩製の手水鉢が横転した状態で露出していた。調査の結果、本来の位置から大きく動くことはなく、発見された場所で使用されていたと考えられる。

発掘調査により、御茶屋建物跡の南側から東側にかけて池庭があったことが確認されていた。この池庭は自然の岩盤を削り出し、滝流れや池を作り、滝の脇には築山を配し、また所々に景石や飛石を据えた庭園である。また縁先手水鉢も原位置を留めていないが残存していた。そのため、遺構の保存を大前提として、可能な限り遺構を露出展示し、復元的に整備することとした。

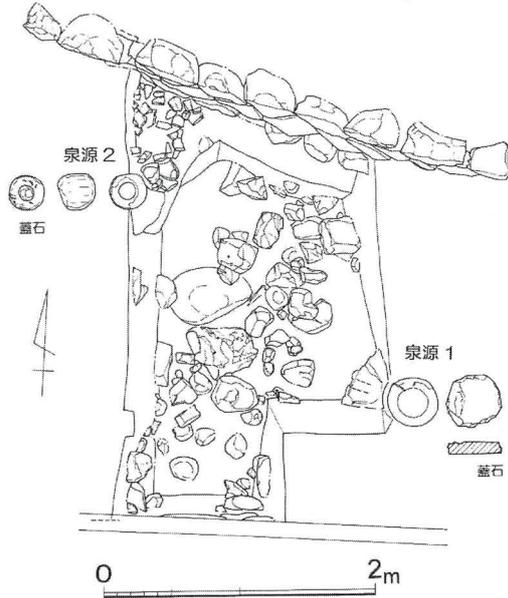
泉源跡遺構図

近代まで使用されていた温泉泉源2基が地表に見えていた。下部構造の確認調査を実施したが、地下1mに大形の石材が敷き詰められており明らかにすることはできなかった。泉源の井筒には円板状に加工した石材で蓋がされていた。

泉源1は来待石を円筒状に加工して井筒としており、外径35cm、内径21cm、長さ60cmであった。井筒は2段が重ねられ、この下部には角柱状の吐出口などが付設されていた。ここに木樋などの暗渠が接合され、西向きに湯が送られていたようである。泉源2はコンクリートによる補修が行われており、近代まで使用されていたと考えられる。来待石を円筒状に加工して井筒としており、外径26.5cm、内径12.5cmであった。

発掘調査により御茶屋建物跡の西側で泉源跡2箇所(蓋石有)が確認された。この遺構は、遺構保存のため覆土により保護することとし、遺構の直上において類似する石材を用いてレプリカ(実物大模型)を製作し設置した。その際蓋石レプリカはアンカーピン等で固定する。また、付近に説明板を設置して補足説明を行うこととする。

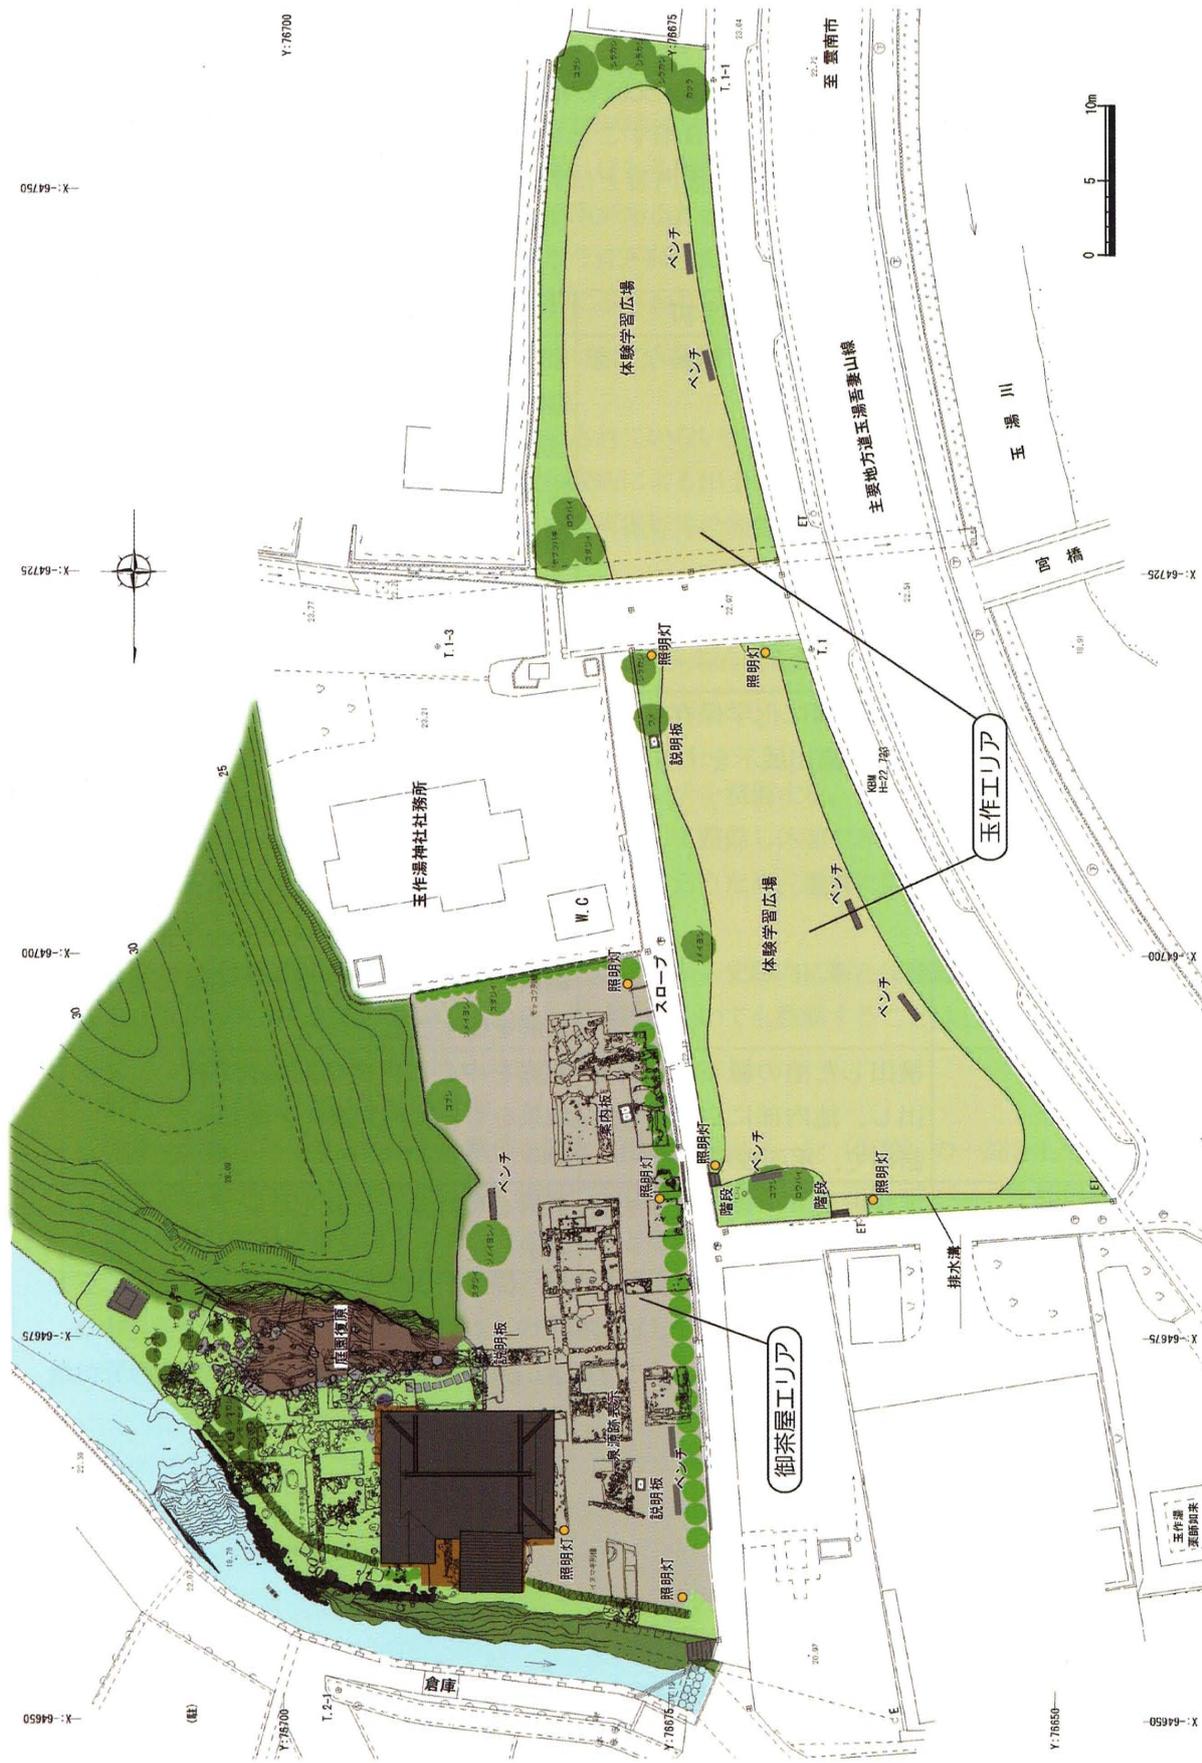
整備計画平面図

整備項目	基本計画当初	変更後の整備
御茶屋建物跡遺構表示施設	東屋を整備し、簡易な休憩施設とする。	壁・扉を設置し、風雨、雪等を避け、史跡への滞留性を高めるため壁面を設けた。また、遺構を保護するため屋根を設けた。復元した建物であると誤解を受けない程度に江戸時代風の建物を整備し、管理面と耐久性の点から切妻の屋根にした。施設内はパネル展示を行い、年間利用できるものとした。
浴室遺構	浴室遺構に化学保存処理を施し、露出展示をする。	遺構を埋め戻した直上に当初の石材及び工法を考慮し、復元レプリカを作った。さらに、風雨、雪から防ぐため、屋根・壁の構造物で覆った。壁を設けた上で開口部をつくり、そこから見学者が室内を覗くことにより、江戸時代の「お殿様の湯殿」の当時の姿を伝え、史跡に対する理解を促すこととした。
池庭跡部分	検出した池の縁石を一部露出し、池内部に白砂を敷き詰めて、平面表示する。	池庭を中心に再度発掘調査を行い、その成果をもとに池庭遺構を復元した。
泉源跡部分	現状どおり、露出展示を行う。	遺構を埋め戻した直上にレプリカで復元展示した。

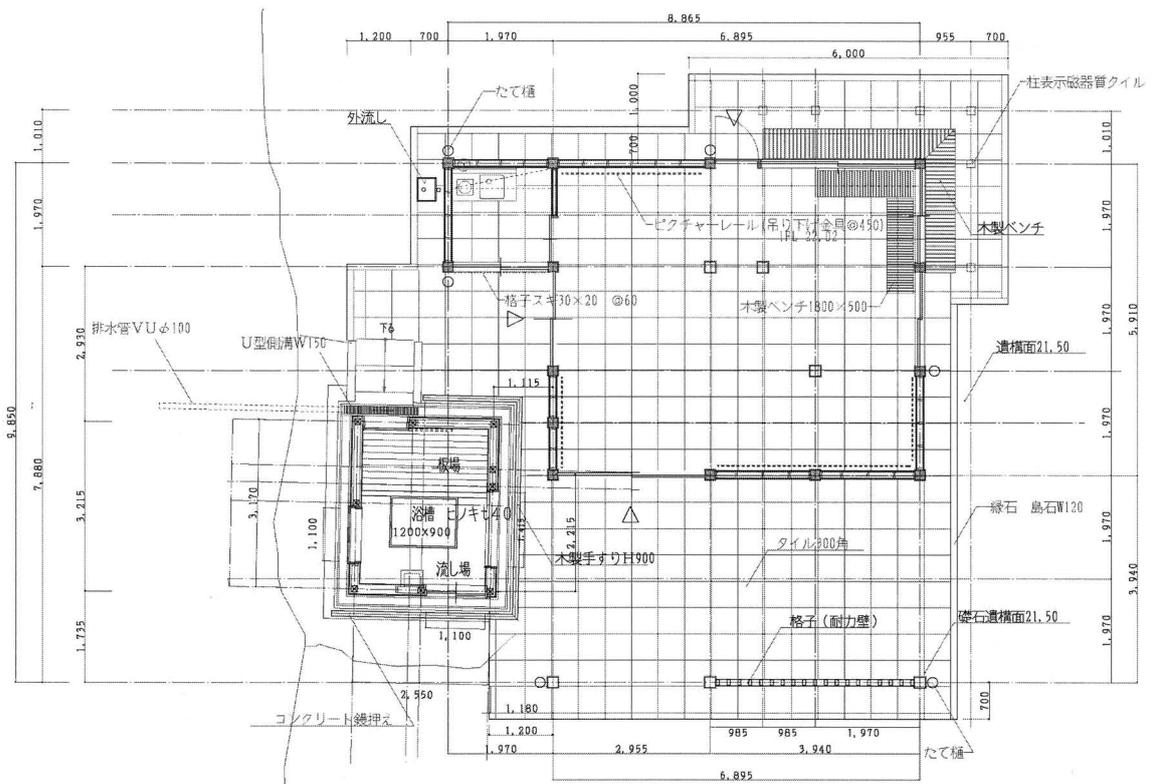
御茶屋建物跡遺構表示施設平面図

主屋については礎石が残っているものの、抜き取り痕や、全てが発掘されていないことから間取りを特定することは難しく、玄関の位置、厨房の位置、廁の位置も不明であった。そこで、遺構の立体表示施設として、発掘された礎石を保護した上に柱を置き、内部は展示、休憩のスペースとし、必要な諸室を配置した。縁側があったと思われる部分には濡れ縁を設けたが、そのための庇は設けていない。屋根は施設の維持管理から瓦葺とし、格子壁については耐震壁を考えた。

遺構の直上に構造物を新設するが、浴室、主屋とも遺構との間に発泡ウレタンの緩衝材を入れ、遺構に直接構造物が触れないようにした。

主屋の基礎部分は全体に発泡ウレタンの緩衝材を敷き、その上にコンクリートを土間状に打って基礎とした。礎石上には地中梁が来るが、そこにも緩衝材で礎石に直接触れないようにしている。

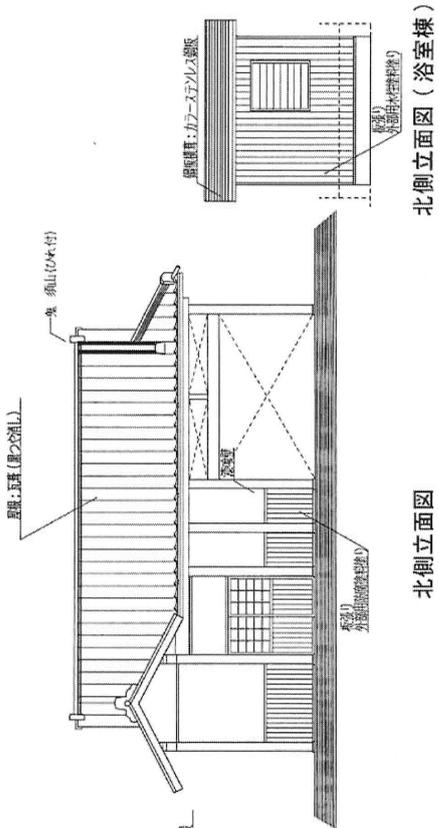
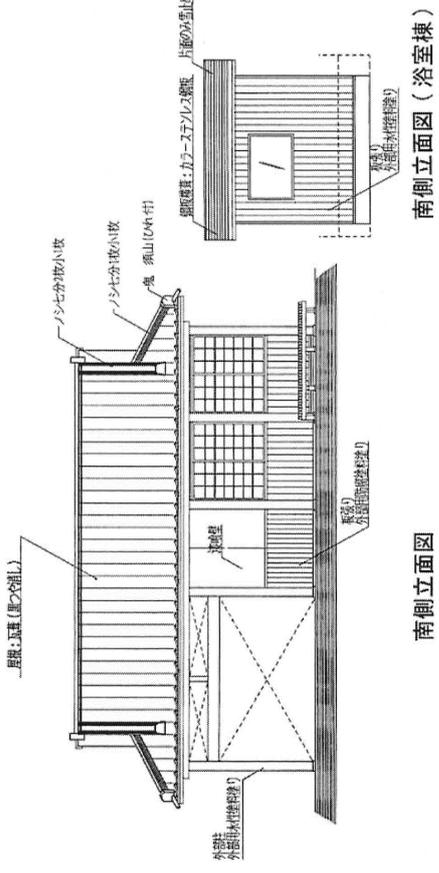
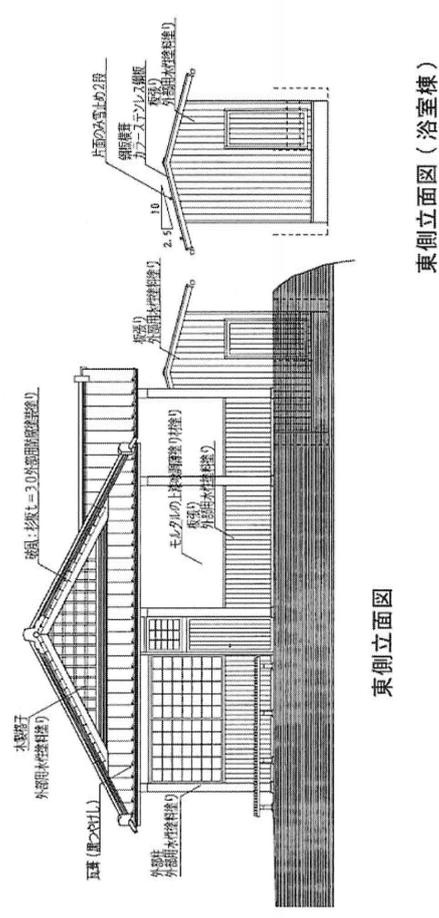
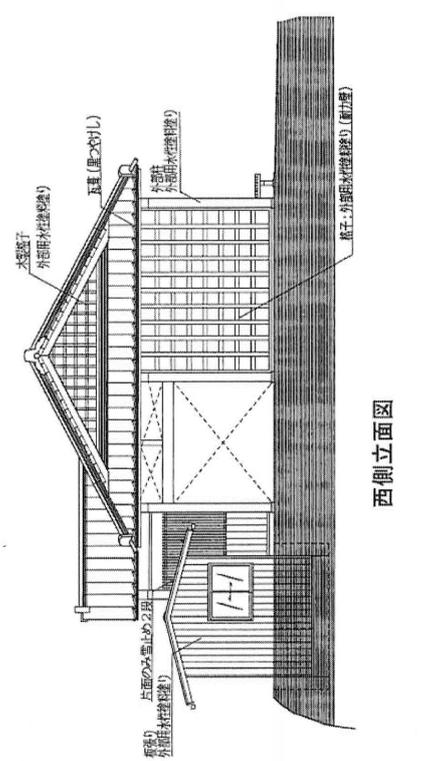
御茶屋建物跡遺構表示施設立面図

建物の形態、材料、間取りを特定できないことから、復元という位置づけは出来ない。当初は復元ではないことを示すため、復元を思わせるような建物デザインではなく、むしろ現代的なデザインとし、茅葺にもこだわらないとした。しかし、整備検討委員会及び文化庁との協議の結果、最終的には江戸時代風の建物を思わせるようなデザインとすることとなった。建物のデザインは、松江藩主の別荘である御茶屋の図面等を参考にした。

浴室については、浴室遺構の北東隅から発掘された石段も埋め戻し、その上に石段を復元し浴室に入るようにした。浴室の入り口はそこにあったものと推定し、裸で藩主が行き来することも考えにくいとため、入り口に入ってすぐに脱衣兼用の板の間があったとし、浴室建物内に脱衣もできる板床を設けた。窓には跳ね上げの薔戸を設け、浴槽は他県の江戸時代の資料を参考にし、ヒノキ板角型としたが、覆屋内で密閉しており、湿気により内部が傷むことから、実際には湯を入れないこととした。

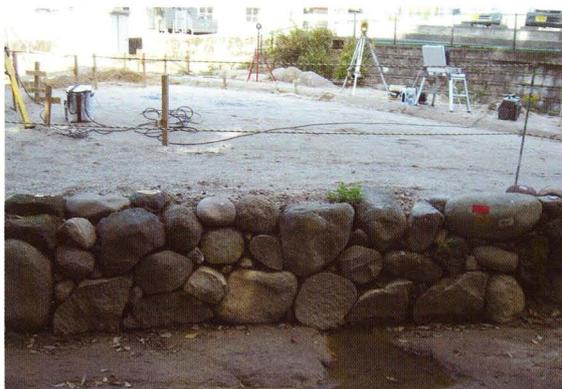
池護岸修復状況 1

池の北側には護岸石垣があったが、一部樹根や崩れがみられたため、文化財石垣として、一部解体修理を行い欠落した間詰め石等を補填した。修理面積は、4.1<sup>2</sup>であった。

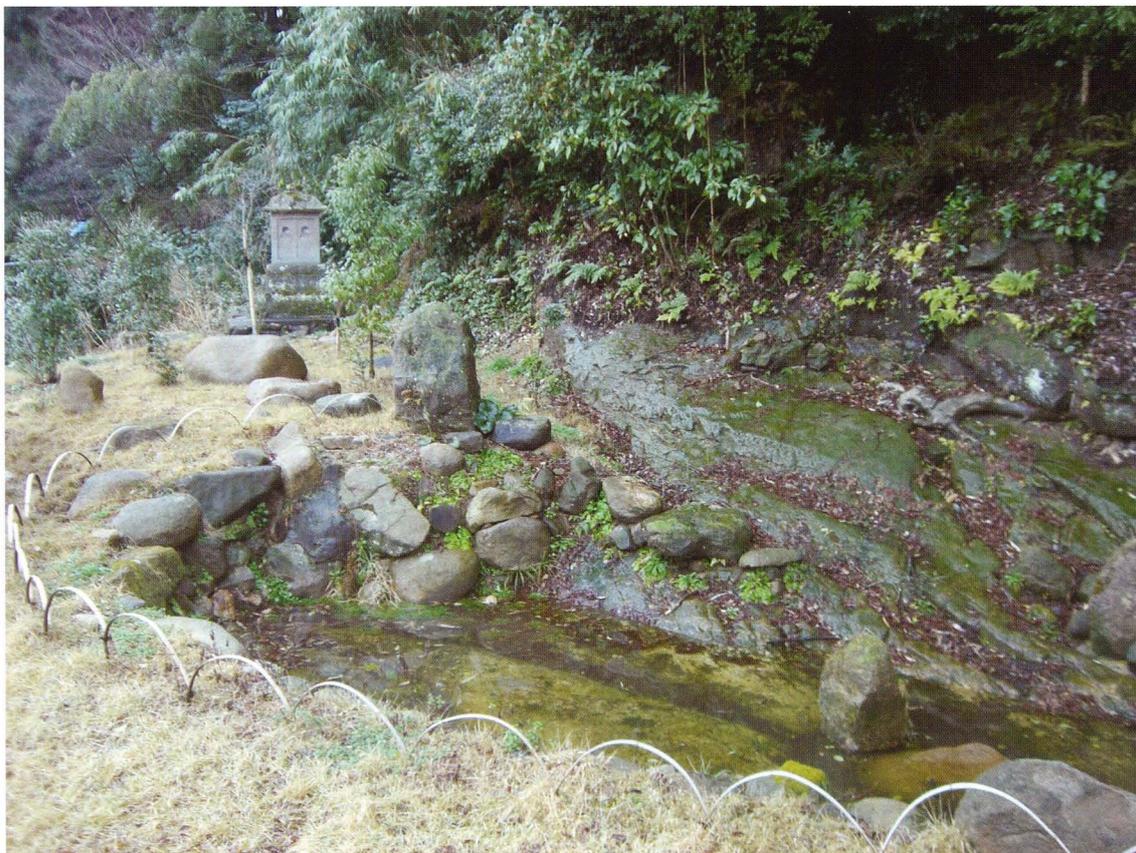
施工が完了した池庭

庭園の西端には深さ1mを超える岩盤を削り出した井戸のような穴があったが、転落防止のため、ゴロタ石を用い深さ30cm程度に埋めた。また、池への転落防止策としてナマコ垣を設置した。(延長18m)

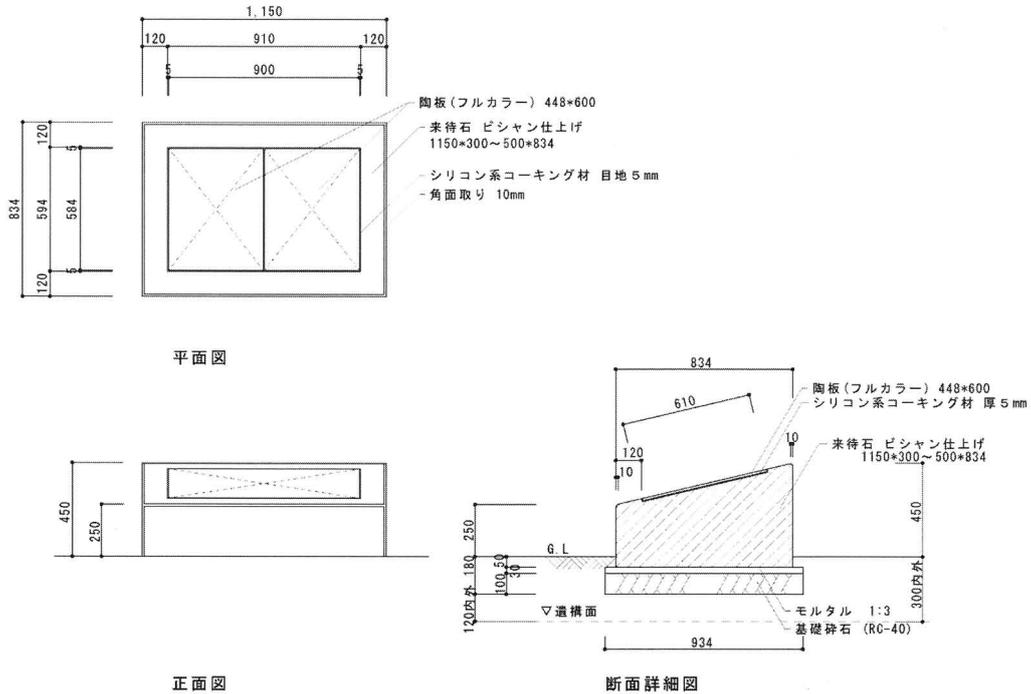
大型説明板詳細図

大型説明板1基、小型説明板4基を設置した。デザインはいずれも低い置式とし、材料については、本来は来待石、プレートは陶板とした。

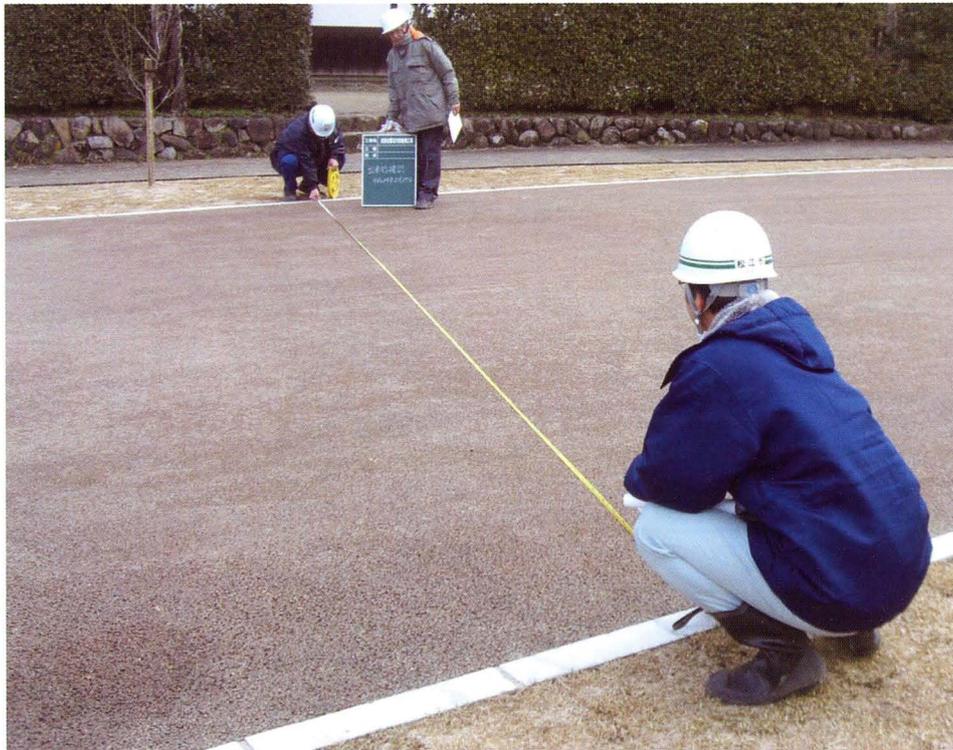
体験学習広場出来形確認状況

玉作りエリアにおいて、屋外での歴史体験、学習等が可能な体験学習広場を整備した。仕上げは歴史的文化的環境にふさわしい、脱色アスファルト舗装とした。

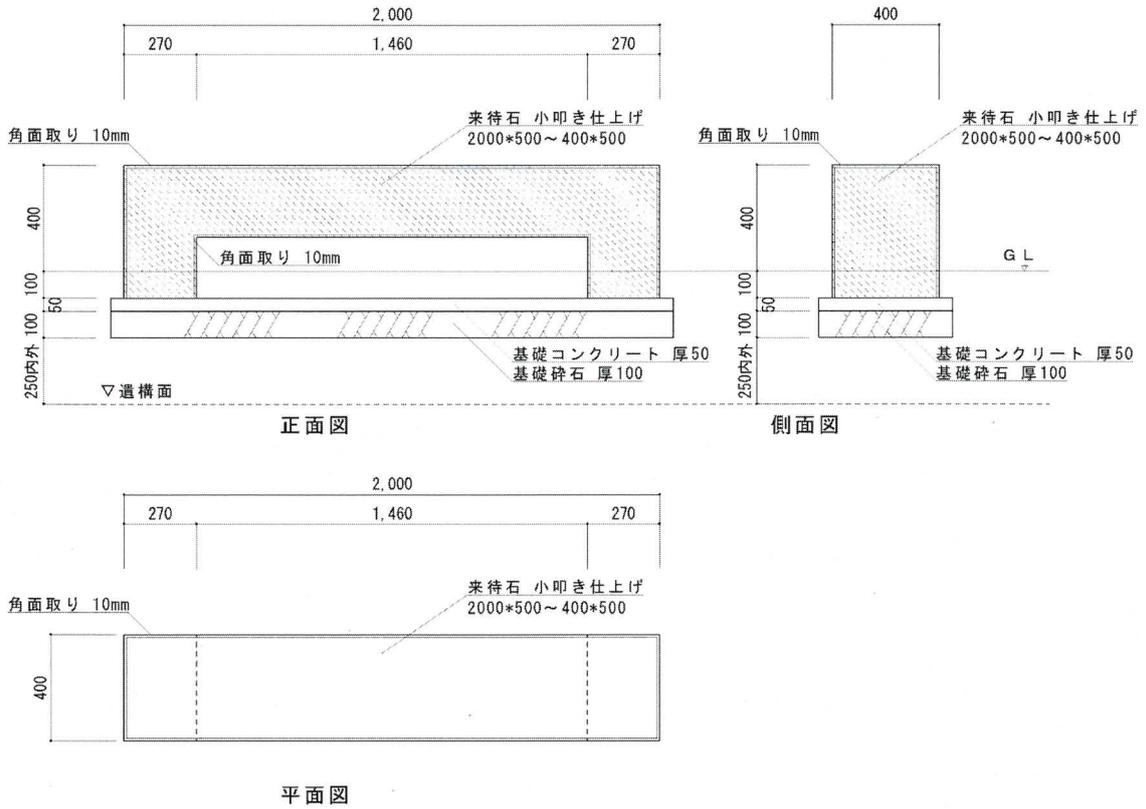
ベンチ詳細図

8基のベンチを御茶屋建物跡遺構表示施設周りの広場や体験学習広場に設置した。材料は地元産の来待石とした。

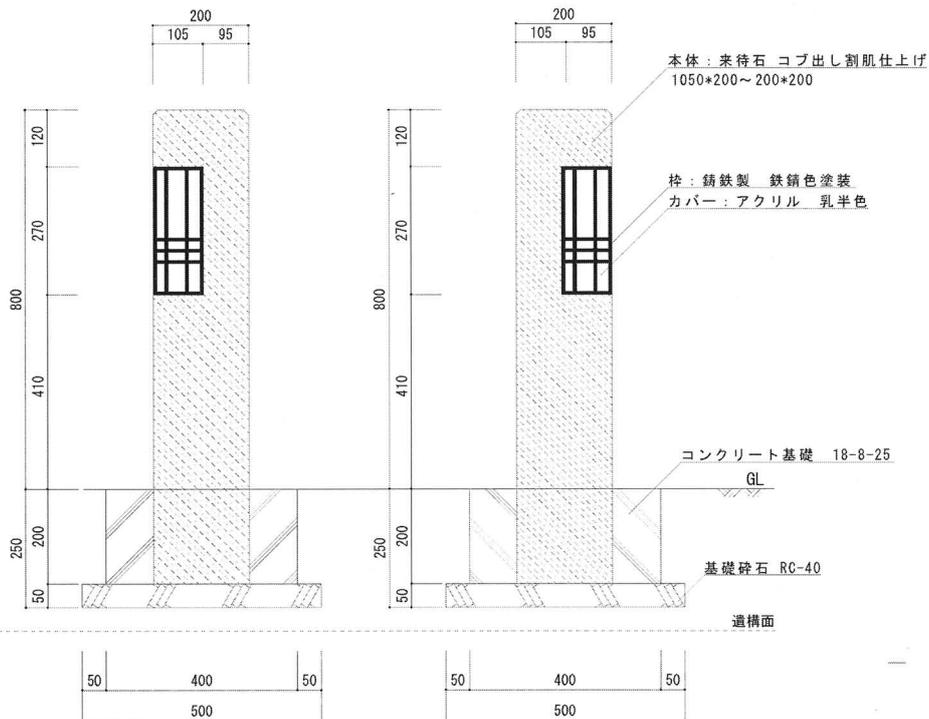
照明灯詳細図

照明灯 8 基を設置した。

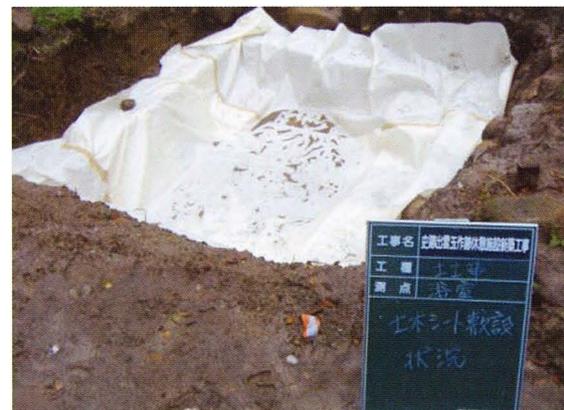
浴室遺構保護シート敷設

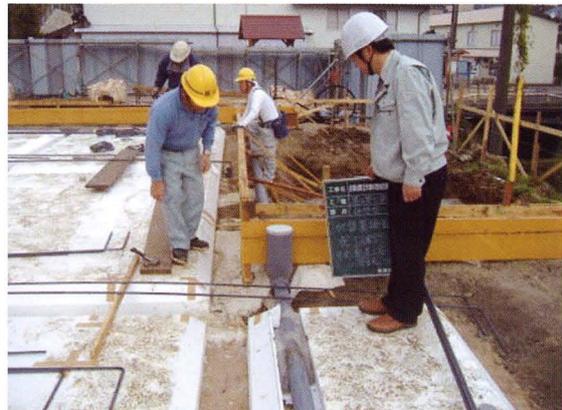
地盤置換工法ジオフォーム敷き込み
