# 平成12年度 秋田城跡調査概報 正 誤 表

#### 平成12年度秋田城跡調査概報

秋田市教育委員会秋田城跡調査事務所

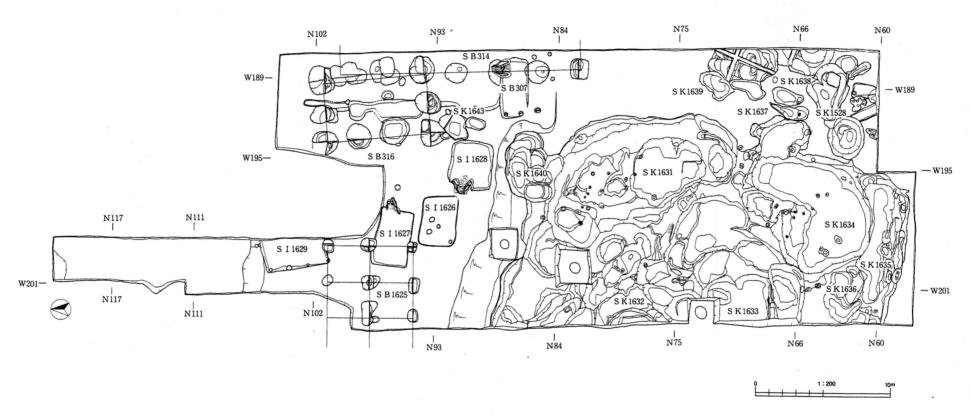
第3図 第73次調査検出遺構図

調査の結果、掘立柱建物跡 3 棟、竪穴住居跡 5 軒、溝跡 1 条、土坑 2 基、土取り穴群等多数の遺構 の存在を確認し、この地域の遺構の広がりや利用状況を把握することができた。

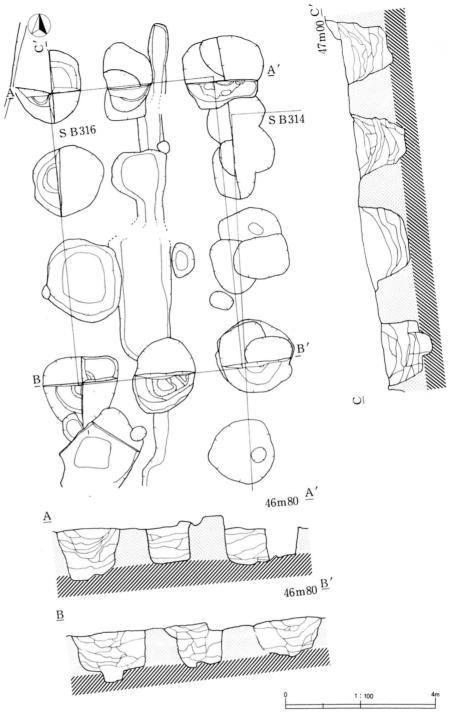
第5図 SB316掘立柱建物跡

# 2)検出遺構と出土遺物SB316掘立柱建物跡(第5図、図版5)

調査区北部の地山飛砂層 面で検出された。第21次調 査で建物の東側桁行部分が 検出されていたが、西側部 分については調査区外のた め不明であった。しかし今 回の調査でその全容が検出 された。梁間2間(2.4m+ 2.4m)、桁行3間(2.7m+ 2.7m+2.7m) の南北棟の 掘立柱建物跡である。建物 方位は桁行が北で約6度西 に振れる。柱掘り方は、長 径1.9m~2.0m×短径1.2 m~1.8mの楕円形で、深さ 1.0m~1.2mである。柱掘 り方すべてに抜き取りが入 り柱痕跡は不明である。第 21次調査でSB316の掘り方 を切るSB317掘立柱建物跡 とした抜き取り穴が検出さ れているが、今回の調査で はSB316を切る抜き取り穴 は西側では検出されておら ず、不明である。

調査区北側で検出されたSB316については $1.2m \times 2.0m$ の円形で、建物方位桁行が北で約6度西に振れる。平成8年度第66次調査考察における焼山地区掘立柱建物の分類(註3)において8世紀に位置づけられているB類掘立柱建物群はほぼ同位置での建て替えが確認されており、さらにB群のなかで2時期の変遷があり、細分される可能性が示唆されている(註4)。SB316は規模が縮小され、また建物方位もSB314とは異なり、これよりも新しい建物であることから、B類では後半のものと考えてみたい。

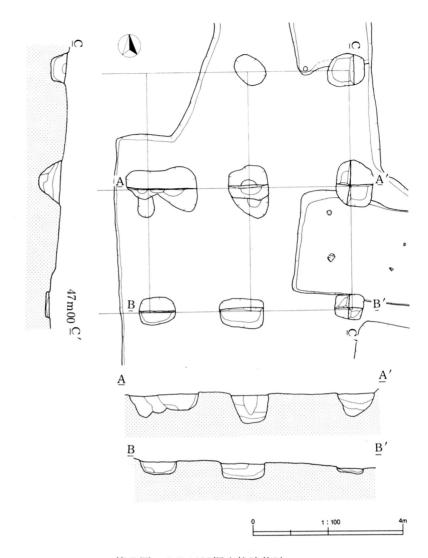
第7図 SB1625掘立柱建物跡

#### SB1625掘立柱建物跡(第7図、 図版 6)

調査区北部の地山飛砂層面で検 出された。西側が調査区外のため 不明であるが、現状では梁間2間 (3.0m+3.3m)、桁行2間以上(2.7)m + 2.7m···) の東西棟総柱の掘 立柱建物跡である。建物方位が梁 間が北で約1度西に振れる。柱掘 り方は70cm~90cm×80cm~120cmの 方形及び長径90cm~120%×短径 68cm~98cmの楕円形で、深さは20cm~ 75cmである。柱掘り方に抜き取り が入り柱痕跡は不明である。SI 1627、S I 1629と重複しこれらよ りも新しい。

S B 1625については総柱建物であること、掘り方の規模などから第70次検出のS B 1512と第66次検出のS B 1451(註5)との検出事例から、第21次調査検出のS B 313(註6)と連続する並倉のような

構造を持つ建物跡と考えられるが建物の連続性や若干柱筋等が異なっていることから、若干の時期的な相違も考えられる。SB313は8世紀末~9世紀初め以降の年代に位置づけられていると考えられる。SB1625の堀り方の大きさ、建物方位等からC類では後半に位置づけられるものと考えたい。

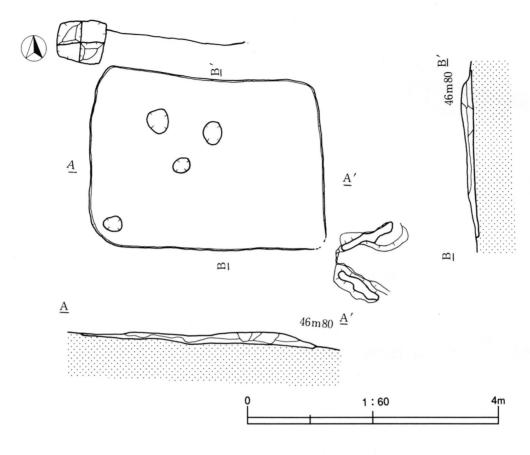
第9図 SI1626竪穴住居跡

#### S I 1626竪穴住居跡 (第9図、図版7)

調査区北部の地山飛砂層面で検出された。平面 形は東西3.8m×南北2.6mの長方形を呈し、北壁 は西で約9度北に振れる。カマドは検出されない。 南西隅に柱掘り方が伴う。住居壁高は8cmを計る。SI1628と重複し、これよりも古い。

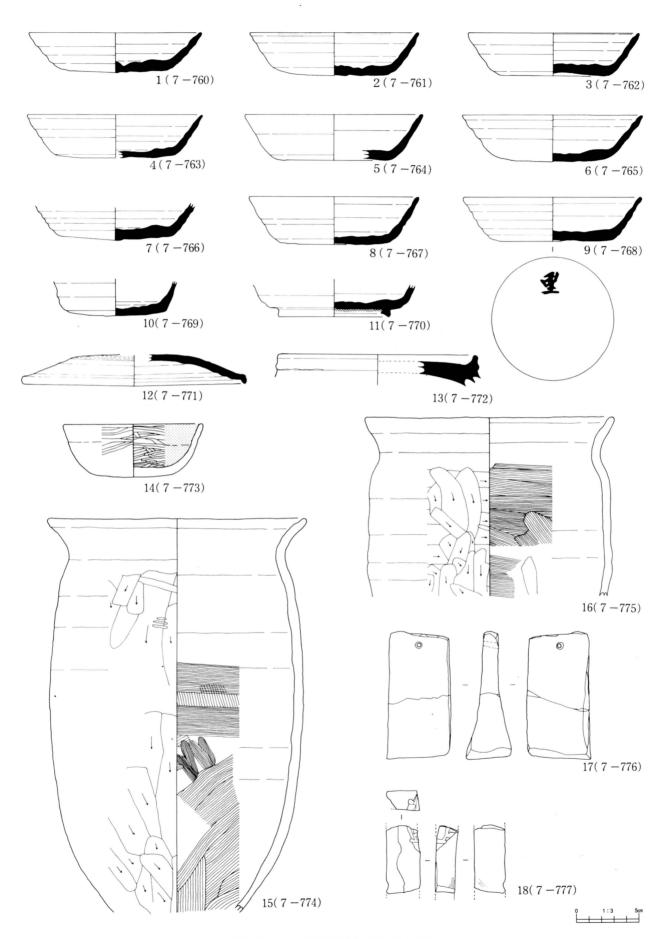
第13図 S I 1627竪穴住居跡出土遺物

#### S I 1627出土遺物(第13図、図版17~19)

$1 \sim 14$ 、 $16 \sim 18$ は埋土出土、15は埋土、カマド内からの出土である。

**須恵器**  $(1\sim13):1$ 、2、9はヘラ切り後、撫で調整を施す坏である。2は底部に炭化物が付着し、9は底部に「里」の墨書がある。3、4はヘラ切り後、軽い撫で調整を施す坏である。 $5\sim7$ はヘラ切り無調整の坏である。8は糸切り後、外面底部にケズリ調整、体部に撫で調整を施し、内面体部から底部にかけてケズリ調整を施す坏である。10はヘラ切り後、丁寧な撫で調整を施す坏の破片と考え

られる。11はヘラ切りで台周縁部に撫で調整を施す台付坏である。 外面底部を硯に転用している。12は蓋である。天井部にケズリ調整を施すため、切り離しは不明である。13は円面硯の面部分の破片である。陸部は墨が付着し、スベスベしている。

土師器 (14~16):14は非ロクロ成形の小型境である。内面と外面口縁部から体部上半にやや不明瞭な段を有する。15、16は長胴甕である。15は外面に縦方向のケズリ調整を施す。内面は体部中央から下半にカキ目調整を施す。中央

部はその後、横方向のカキ目調整を施す。16は口縁部から体部上半の破片である。外面は横方向のケズリ調整後、縦方向のケズリ調整を施す。内面は体部に横方向または斜方向のカキ目調整を施し、口

縁部には撫で調整を施す。

石製品 (17·18): いずれも泥岩製の提砥石である。17は上部に穿穴があり、4面を使用している。18は上面から側面に穴が穿たれており、4面を使用している。17は側面上半と下面に、18は上面と側面に炭化物が付着している。

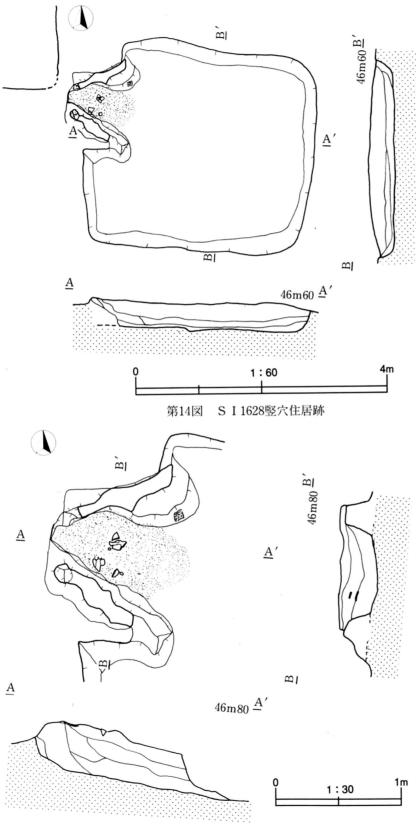
第15図 S I 1628カマド

#### S I 1628竪穴住居跡(第14· 15図、図版8)

調査区北部の地山飛砂層 面で検出された。平面形は 東西3.7m×南北3.1mの長 方形を呈し、南壁は西で約 9度北に振れる。カマドは 西壁北寄りに粘土で構築さ れている。燃焼部とその周 辺に焼土が認められる。柱 掘り方は認められない。住 居壁高は42cmを計る。SI 1626と重複し、これよりも 新しい。

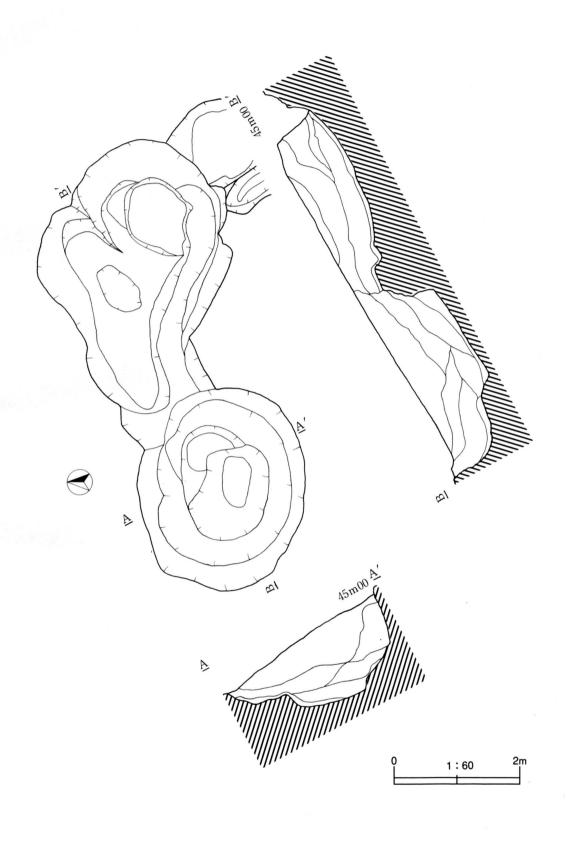
第19図 SK1528土取り穴

が接合した形を呈する土取り穴となる。

#### SK1528土取り穴(第19図)

調査区南部の地山腐植土層面で 検出された。平成9年度の第70次 調査で東側が検出されており、今 回全容が検出された。平面形は長 径4.3m×短径3.1m、深さ1.0mの 瓢箪形の土坑と、長径3.2m×短径 2.6m、深さ1.2mの楕円形の土坑

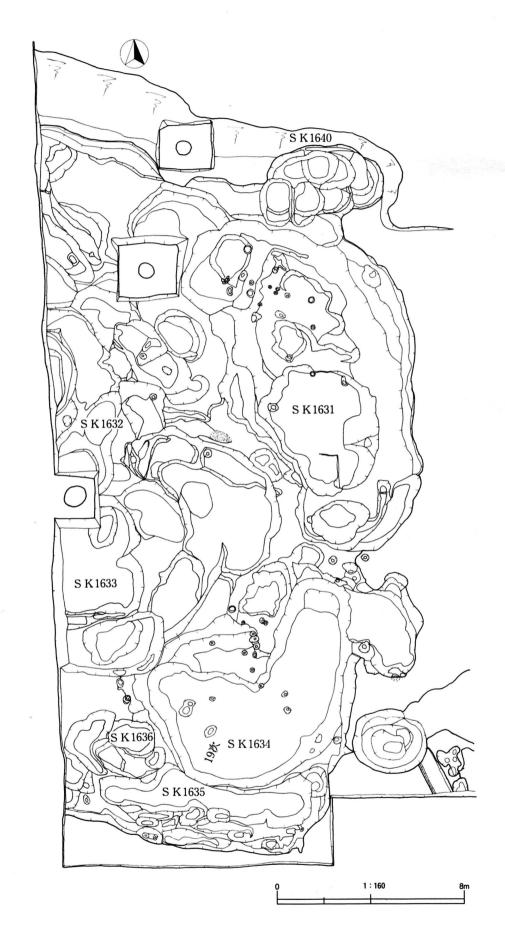
第20図 SK1631~1636、1640土取り穴

#### SK1631~1636、SK1640土取り穴(第20図、図版9・10)

調査区中央部から南部にかけて検出された土取り穴群である。土取り穴の掘込みは、径2m~8mの円形または楕円形の規模の土取り穴が連続したもので、底面は約50cm~1.5mの高低差で凹凸がある。土取り穴の範囲は西側が調査区外で不明であるが現状では東西16m以上×南北30m、深さは地山腐植粘土層面から40cm~1.8mとなっている。土取り穴壁面には全域に工具の幅約20cmの鋤の痕跡が残っている。発掘区外の西側へ連続し、沢筋を利用した大規模な土取り穴群を構成するものと考えられる。

調査区中央南半で検出された大規模な土取り穴については、第70次調査で検出されたSK1525~1528 土取り穴群(註1)と埋土の比較をすると、第70次調査で検出された土取り穴群の埋土には共通した 褐色土を主体とする堆積土があり、また遺物がほとんど出土していない。今次調査で検出された土取り穴群は大規模で共通した埋土がみられないこと、また比較的多くの遺物が出土し、その埋土下層からは扁平なツマミを持つ蓋が多く出土し、また胴中央部に最大径を持つ広口壺が出土している。赤褐色土器坏類は糸切り無調整の小型坏Aタイプ(註2)がほとんどである。このことから、大規模な土取り穴群は8世紀~9世紀にかけて徐々に埋まっていったものと考えられる。

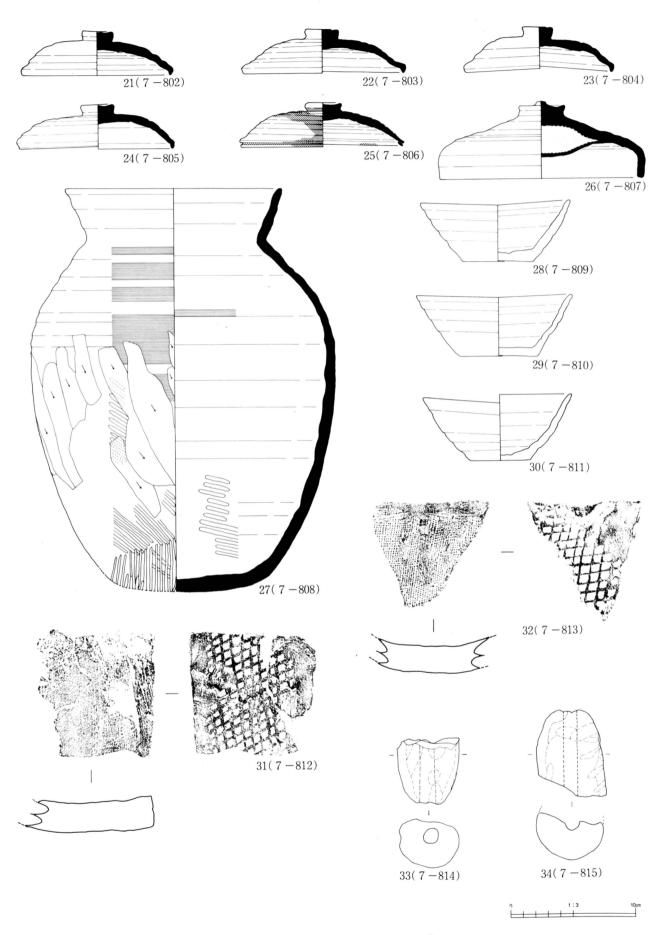
第22図 SK1631土取り穴出土遺物②

#### SK1631出土遺物 (第21·22図、図版20~23)

1~3は埋土上層、4~34は埋土中~下層出土である。

**須恵器**(1~27): 1はヘラ切り後、撫で調整を施す坏である。2、3はヘラ切りで台周縁部に撫で調整を施す台付坏である。4~14はヘラ切り後、撫で調整を施す坏である。10は外面体部に油煙が付着している。11は内面底部に漆紙が付着しており、左文字で「麻呂肆」「□」「拾」「春 貳拾□」「春米連□大□」の文字が認められる。出挙関係帳簿と考えられる。12~14は外面底部にそれぞれ「一」、「二」、「米」の墨書がある。15~20はヘラ切りで台周縁部に撫で調整を施す台付坏である。20は外面底部を硯に転用している。21~25はヘラ切り後、天井部に撫で調整を施す蓋である。25は内外面に漆が付着している。26は天井部切り離し後、丁寧な撫で調整を施すため切り離し不明な蓋である。焼成時天井部に火ぶくれを起こしている。27は甕である。外面は体部上半にロクロ利用のカキ目調整を施す。体部下半にはタタキ痕が認められ、その後縦方向の手持ちケズリ調整を施す。内面は体部下半にあて具痕が認められ、底部は撫で調整を施す。

**赤褐色土器**(28~30): すべて糸切り無調整の坏である。

**瓦**  $(31 \cdot 32)$ : いずれも格子目平瓦の破片である凹面には布目が残り、凸面には格子目のタタキ痕が認められる。

**土錘** (33・34): いずれも大型の土錘の破片である。

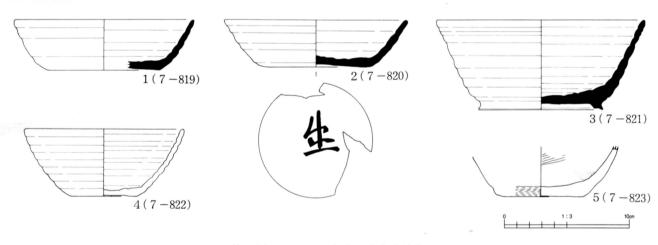
第24図 SK1634土取り穴出土遺物

#### SK1634出土遺物 (第24図、図版22)

**須恵器** $(1 \sim 3)$ : 1、2はヘラ切り後、撫で調整を施す坏である。2は底部に「生」の墨書がある。3はヘラ切りで台周縁部に撫で調整を施す台付坏である。

**赤褐色土器**(4・5): 4は糸切り無調整の坏である。5は甕の破片である。外面は体部下半に撫で調整を施す。内面はわずかにハケ目調整痕が認められ、帯状に炭化物が付着している。底部切り離しは回転糸切りである。

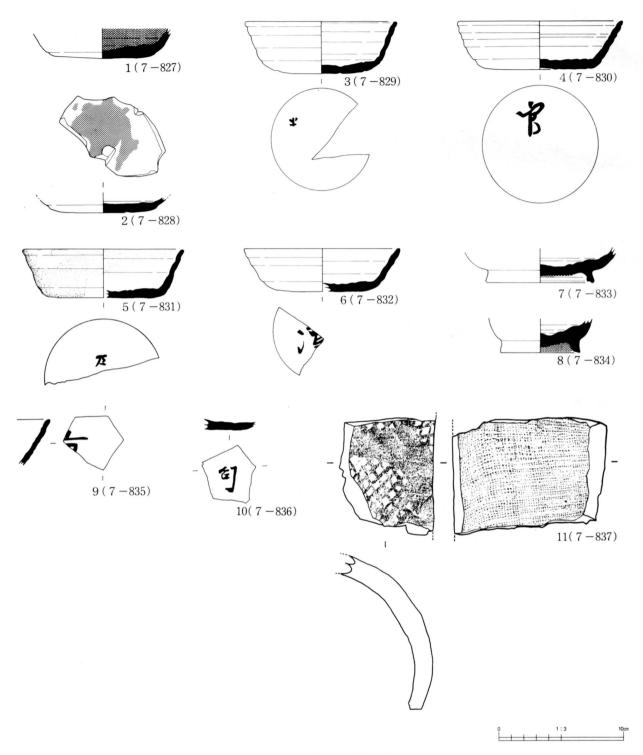
第32図 表土・表採・旧耕作土出土遺物

#### ○表土・表採・旧耕作土出土遺物 (第32図、図版23・24)

**須恵器**  $(1 \sim 10)$ : 1 はヘラ切り無調整の坏である。内面を硯に転用している。 $2 \sim 6$  はヘラ切り後、撫で調整を施す坏である。2 は内面底部に漆膜が、5 は外面に炭化物が付着している。 $3 \sim 6$  は底部にそれぞれ「米ヵ」、「官」、「厨ヵ」、判読不能の文字がある。7、8 はヘラ切りで台周縁部に撫で調整を施す台付坏である。外面底部を硯に転用している。9 は坏の体部、10 は底部の破片である。9 は判読不能の、10は「司」の墨書がある。

**瓦(!!)**:格子目丸瓦の破片である。凸面には格子目のタタキ痕が認められ、凹面には布目が残る。

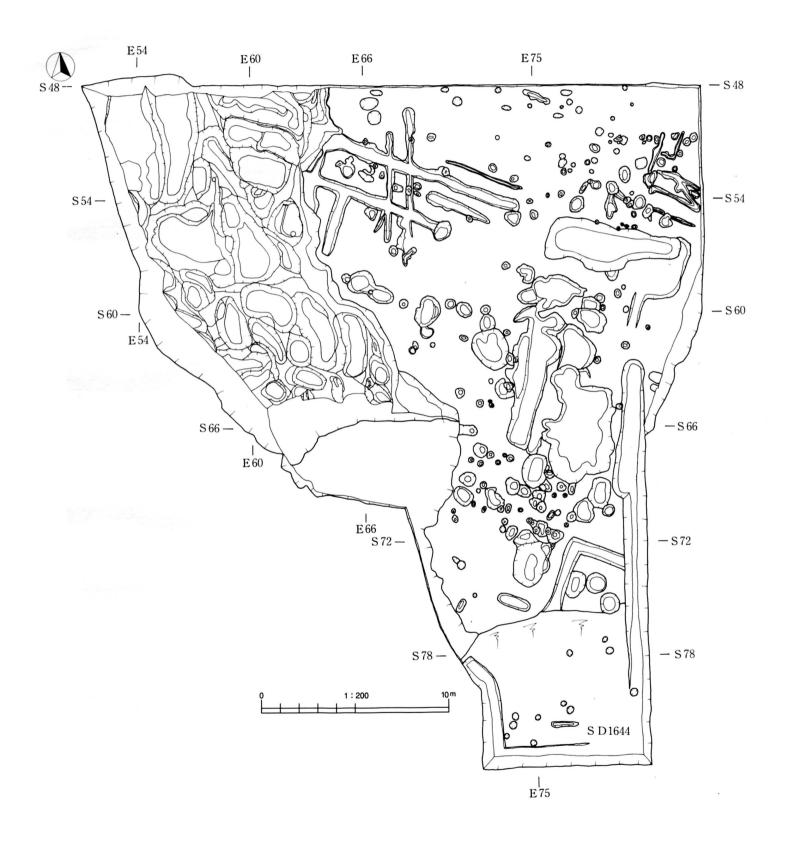
第35図 第76次調查検出遺構図

#### S D1644溝跡 (第35図、図版16)

調査区南部の包含層面で検出された。幅22cm~39cm、深さ14cm、長さ1.4mの溝跡である。溝の方向はほぼ東西方向である。

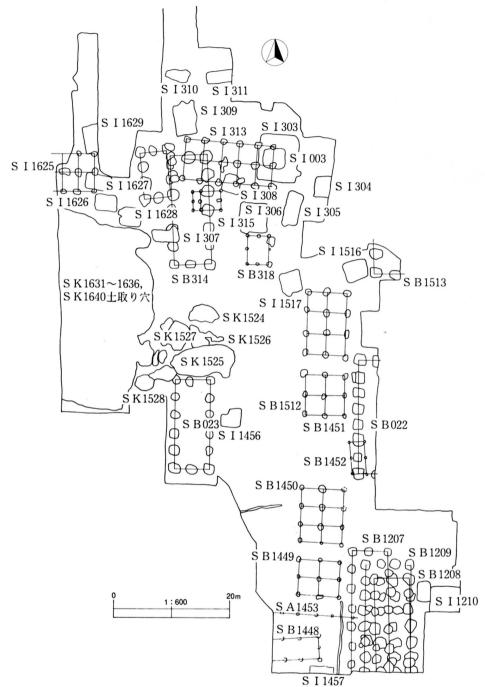
第39図 焼山地区北部・中央部主要遺構配置図

## 2) 焼山地区掘立柱建物群の配置

焼山地区掘立柱建物群については第66次調査、第70次調査考察でA~D類の分類を行い、B類とC 類が一定の規則的配置に基づく掘立柱建物群を構成することを述べている。

B類掘立柱建物群については、南北方向に3棟が間隔をおいて列をなし、それが2列に並列する建物配置が裏付けられている。並列して配置されるSB314とSB1513との関係から、SB316に並列して存在するSB1513と重複する建物の存在が考えられるが、調査区域外であり今後の発掘調査の成果が待たれる。

C類掘立柱建物群については、新にSB1625が検出されたことにより、大規模な土取り穴を囲むように西側へのプランが展開されることが判明した。

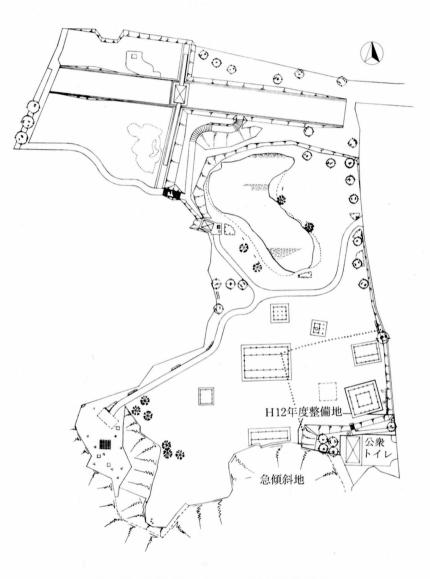
第1図 外郭東門・鵜ノ木西地区整備平面図

## 1) 造成計画

本年度の整備地は、土取りによ り南側が急傾斜地の指定を受ける ほど後世の改変が加えられたとこ ろの東側にあたり、今回表示する こととした建物跡部分を一部含め た南側も削平により失われていた。 そこで、この地区全体で行って きた地形復元を今回も行なった。 ただ今回整備を行った南側には、 後世の土取りによる改変地である ということを利用した公衆トイレ (便所スペース30.04m<sup>2</sup>・休憩ス ペース22.50m<sup>2</sup>) 及び付随する外 構施設があることから、地形復元 は建物表示より3m南側までの位 置とし、その先に法面を設け公衆 トイレ設置面のレベルに合わせる こととした。(第1図)

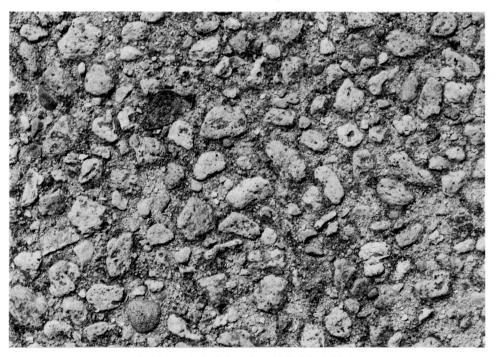
図版1 火山礫洗い出し舗装表層部拡大

## 2) 園路整備

公衆トイレ外構部から整備地までは園路を設けたが、従来の園路舗装は、整備材料については極力一次材を用いるという本史跡においてのコンセプトから、砕石舗装[路盤 $C-40 \cdot t = 0.1 m$ 、 $S-5 \cdot S-13 \cdot t = 0.05 m$ (転圧後寸法)、スクリーニングス・ $0.6 m^3 / 100 m^3$ ] としていたが、経年変化による表面処理材(スクリーニングス)の飛散、流失による歩きづらさ等に対処するため、今回は、試験的に火山礫洗い出し舗装 [路盤 $C-40 \cdot t = 0.1 m$ 、遮断層(山砂)・t = 0.03 m、火山礫洗い出し・t = 0.06 m] を採用した。(第2図・図版1)この舗装の特徴としては、参考値ではあるが衝撃吸収性(GB係数22.9%)、反発弾性(SB係数2.5%)が土とほぼ同じであり、足や膝に対する負担が少なく、また自然の色調に近いこと、凍結・降水時のノンスリップ効果が期待できることなどである。
