# 平城宮第22 (南).25.26次発掘調査概報

昭和40年11月

奈良国立文化財研究所

## 平城宮第22(南)・25・26次発掘調査概報

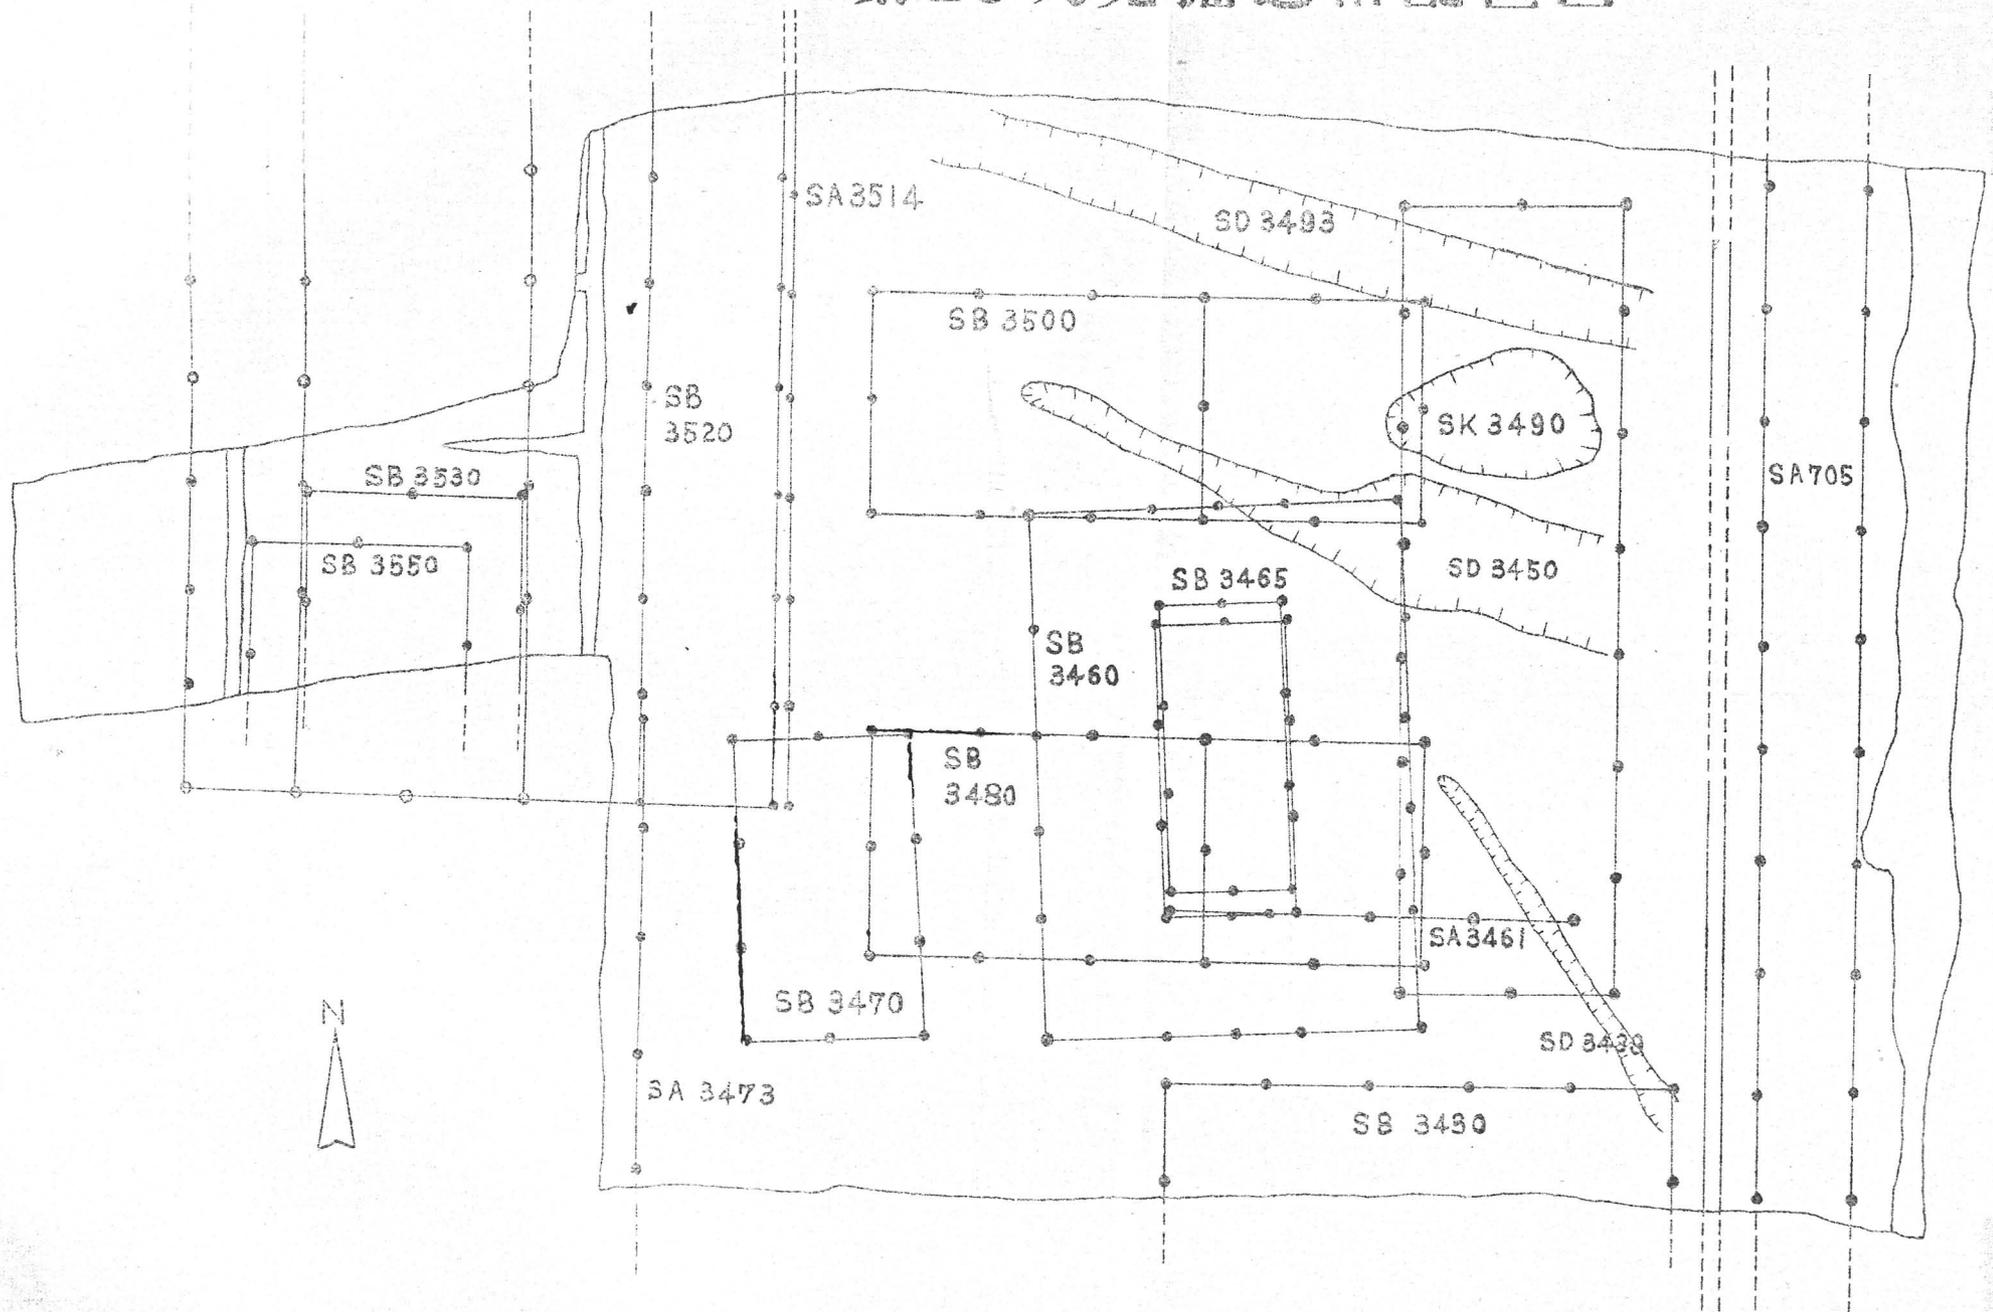
# 第26次発掘遺構配置図

第26次調査で発見した主な遺構は、掘立柱建物10棟、築地1面、冊3列、溝6条、土塚1ヶ所などである。これらの遺構の大半は、調査地域東辺を除いて、北西から南東にゆるく傾斜する地山上から検出した。遺構は、柱穴の前後関係や、配置状況からみて、7期に分けることができる。
