飛鳥·藤原宮発掘調査概報 16

奈良国立文化財研究所

飛鳥・藤原宮発掘調査概報 16

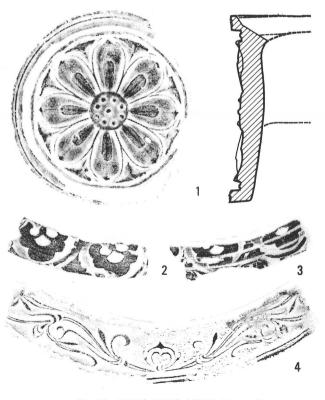
第4図 第46次調査出土軒瓦(1:4)

瓦6種13点と多量の丸・平 瓦があり、特殊なものとし ては塼仏1点がある。軒丸 瓦で目立つのは I A型式 (1)で、大阪四天王寺出土例 や桜井市吉備池瓦窯出土例 と同笵であり、11点が出土 した。その他は各1点出土 した。その他は各1点出土 したもので、山田寺式の軒 丸瓦、藤原宮式の軒丸瓦 (6273 B・6233 系・6278 系)、大官大寺式の軒れ瓦 (6231 C)がある。軒平瓦 で目立つのは I A型式(2)で 5葉のパルメット文を連続

6世紀代の遺構は明確でない。しかし、7世紀代に入ると小規模な建物が多くその性格を明らかにしがたいが、なんらかの形で継続的に居住区として利用されたことが窺われる。一方、瓦の出土状態からは、調査区北方に寺院址の存在が推定できる。軒丸瓦IA型式が少数ではあるがまとまっており、創建の時期は少なくとも7世紀中葉に遡ると思われる。この軒瓦は四天王寺や若草伽藍出土例と同笵で、軒平瓦は若草伽藍出土例より後出することが判明しており、丸・平瓦の特徴を考え併せると、吉備池瓦窯で生産された可能性が強いことを指摘しておきたい。また各1点づつではあるが、軒平瓦IA型式と「池上」銘刻印が法輪寺出土例と同笵であり、軒平瓦IA型式と併せ斑鳩地域の寺院との密接な関係が窺われる点も興味をひく。寺院の遺構は未検出であるが、地名によって「木之本廃寺」と仮称することにする。

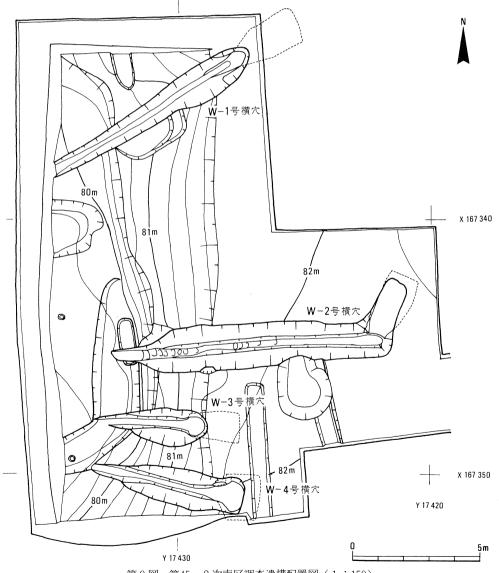
第9図 第45-2次南区調査遺構配置図(1:150)

- W-1号 墓道長8 m以上。玄室奥行2.9m。奥壁の最大幅1.5m。高さ0.89m。
- W-2号 墓道長10.8m以上。玄室奥行2.6m。奥壁の最大幅1.2m。高さ0.68m。
- W-3号 墓道長3.7m以上。玄室奥行2.1m。奥壁の最大幅1.18m。高さ0.73m。
- W-4号 墓道長5.2m以上。玄室南北長1.76m。北壁幅1.35m,高さ0.9m以上。南壁幅1.15m,高さ不明。

改葬の作業はどの横穴でも同じ手順を踏んでいる。まず、玄室部を確かめるように玄室入口上部から漏斗状の穴をあける。次に玄室および墓道の遺物と土とを取り除き、埋葬前の空の状態に戻す。それから新しい土で、横穴全体をいっぺんに埋め戻している。W-3 号横穴では埋め戻しの前に墓道入口で火を焚いた跡が残っていた。改葬の作業はまず、 $W-2\sim 4$ 号の3基について行なわれ、埋め戻しもこの3基をひとまとめにしている。埋土は3基の横穴を蔽って小山ができるまで盛り上げられ、この小山を埋め込む形で北に向って谷自体の埋立て工事が続けられる。工事関係者がW-1 号横穴の存在に気付いたのは、この段階の途中らしく、埋め立てを中断し、一度積んだ整地土の一部を掘り取って、W-1 号横穴の改葬がなされている。

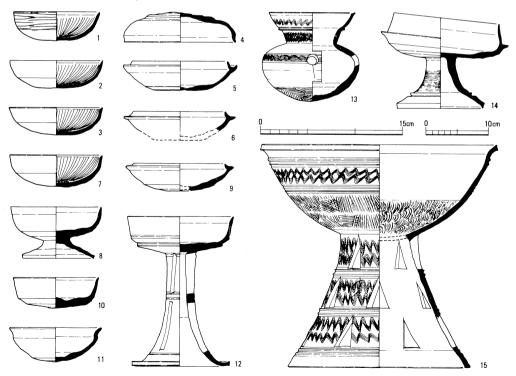
第11図 第45-2・9次調査出土土器(1:4,15は1:6)

遺物 主な出土遺物を第11図に掲げる。須恵器高杯(12)はW-1号横穴、 土師器杯(3)・須恵器杯(4~6)はW-2号横穴、土師器杯(7)・須恵 器高杯(8)と杯(9)はW-3号横穴、須恵器杯(10・11)はW-4号横穴 出土である。須恵器 ®(13)・高杯(14)・器台(15)はいずれも整地土出土 である。整地土中の遺物はほとんど5世紀後半の古墳にかかわるもののみで、 それ以外には藤原宮もしくはそれ以前の時期と見られる瓦の小片が1点出土し ただけである。

土師器杯 2 点 (第11図 1・ 2)が出土した。

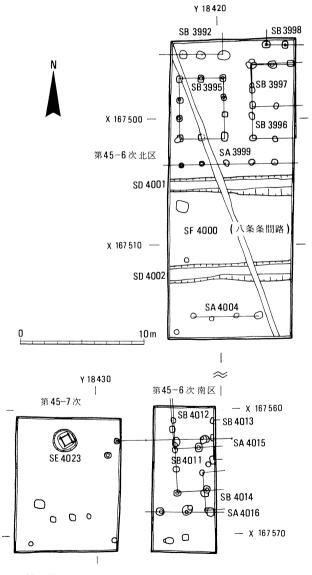
第15図 第45-6・7次調査遺構配置図(1:300)

第45-6次北区で検出した 主な遺構は八条条間路、掘立 柱建物 5 棟、掘立柱塀 2 条で ある。八条条間路 S F 4000 は 両側溝を伴い,路面幅5.2m, 側溝心心幅6.8m, 北側溝 S D 4001は幅1.5m,深さ0.35m, 南側溝 S D 4002 は幅1.5m, 深 さ0.24mである。両側溝から は藤原宮期の土器(第16図1 • 2 • 5 • 6. いずれもSD 4002出土), 瓦が出土した。 S D4001の北岸より北1.2 m に東西塀SA3999があり4 間分(13.3m)検出した。 塀の柱位置を北側の建物SB 3995, SB3996の柱筋にそろ えている。またSD4002の南

岸より南2.7mにある東西塀SA4004は3間(5.2m)で、柱間寸法は不揃いである。SA3999の北2mにある南北棟建物SB3995は桁行3間(4.8m)、梁行2間(3.4m)で柱間寸法は桁行1.6m,梁行1.7m等間である。またその東側の南北棟建物SB3996は桁行3間(5.7m)、梁行2間(2.4m)で柱間寸法は桁行1.9m,梁行1.7m等間である。この建物の南側柱筋はその西のSB3995の南側柱筋にそろう。SB3995の北1.9mにあるSB3992は建物の東南隅にあたるものと考えられる。柱間寸法は1.6mである。またSB3996の北1.5mにあるSB3998は建物の西南隅を検出した。東西棟建物SB3997は桁行2間以上、梁行2間(3.4m)で、柱間寸法は桁行1.8m,梁行1.7mである。この建物はSB3996と重複しており、SB3996より古い。これらの建物の柱掘形の大きさはSB3992が一辺0.6~0.9mでやや大きい他は、一辺0.5~0.6mで小さい。以上の建物・塀の所属時期はSB3997が藤原宮期以前である他はすべて藤原宮期である。

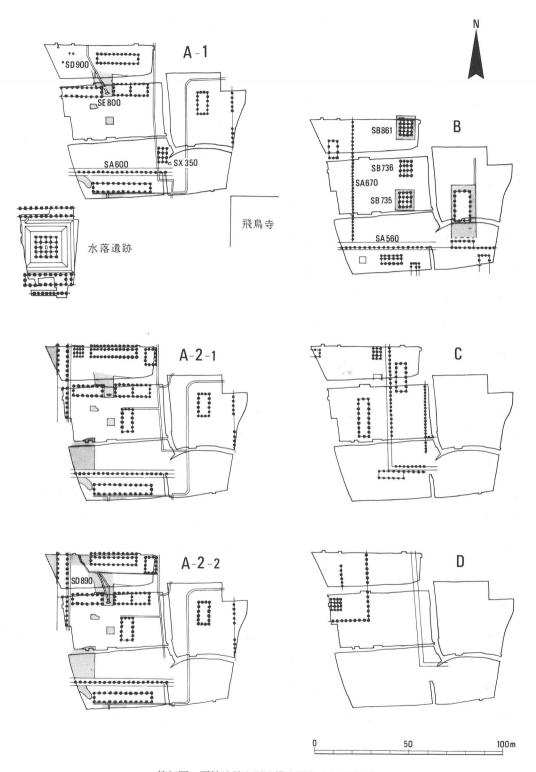
第24図 石神遺跡主要遺構変遷図(1:2000)

- ① 斉明朝において大規模な盛土を伴う造成工事および改造工事が行なわれ、井戸SE800を中心としためまぐるしい遺構の変遷がなされたこと。
- ② 天武朝においても、盛土・切土を伴う大規模な造営工事が行なわれ、整然とした配置をもつ建物群が建てられ、前代とは性格を一変しつつも、重要な地域として引き続き使用されていたこと。
- ③ 藤原宮の時期に至っても、塀による区画を伴って、この地域が引き続き 使用されていたこと。

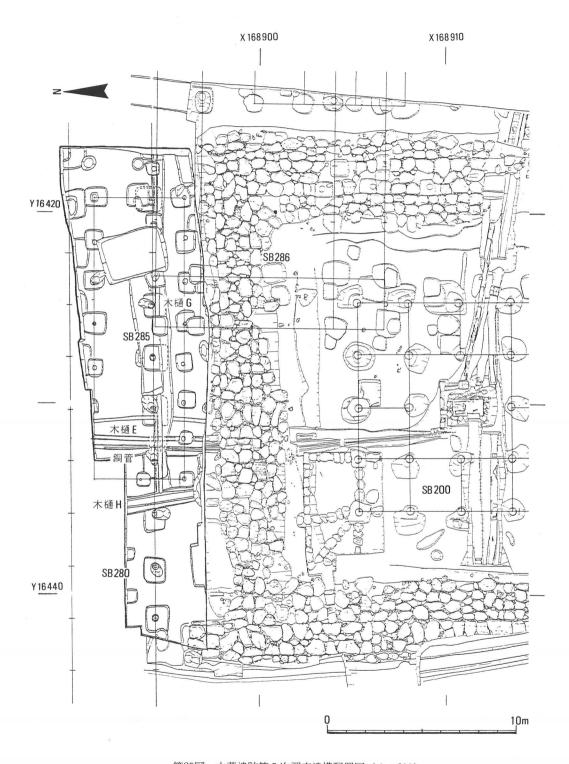
第25図 水落遺跡第5次調査遺構配置図(1:200)

掘立柱建物 S B 280は、桁行 9 間以上(24.3m)、梁行 2 間(4.2m)の長大な東西棟建物で、その南側柱列と北側柱列の一部とを検出したが、調査区内では東西とも妻柱は検出されなかった。柱間寸法は東西約2.74m等間で、柱筋ともども、礎石建物 S B 200および南の掘立柱建物 S B 180と一致する。南の遺構群と一連の掘込地業中に方1.4mの掘形を掘って立てた直径38cmの柱をすべて抜き取っている。このことから、この S B 280が南の A 期の遺構群と一体で造営され、また廃絶されたことは明らかである。なお、S B 280の南側柱列は S B 200の北側柱列の北約11.2mにあるが、S B 280の北側柱列と南の S B 180の南側柱列とは S B 200の中心からの距離がおのおの約20.7mで等しい。

銅管・木樋Eは、前回調査の北延長部を約6.5m分検出した。木樋Eは水時計へ汲みあげた残りの水を北方へ排水する地下水路で、外寸法で幅30cmの規模をもつ。遺存する底材の上には砂が堆積していた。銅管は木樋Eと併走するが、SB200の基壇上から延びる別系統の地下水路で、内径9mmの管を漆でくるみ、それを約10cm角の木製の樋に封じ込めて保護する入念な被覆構造をもつ。銅管はSB280の建物中程で二又に分かれ、一方はなお北へ延びて調査区外へ至る。いま一方は、上方へ約70°の角度で立ち上がり、SB280の建物内で地上へ出

ることになる。後者は、長さ約30cmで折れているが、他と同様の被覆がなされている。なお、前回調査で検出した銅管の南端からこの分岐点までは水平距離で約18.2mあり、彼我の比高は約80cmである。

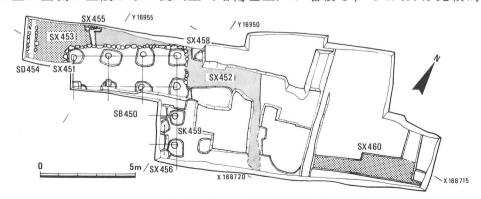
第28図 豊浦寺第3次調査下層遺構配置図(1:200)

SB450は、桁行 3 間(4.68m)以上、梁行 3 間(5.49m)の高床式の南 北棟建物と考えられる。柱はすべて抜き取られているが、柱痕跡下半が明瞭 に残っており、柱の直径は約30cmに復原できる。柱間寸法は若干のばらつきが あり、柱筋も不揃いであるが、現状では桁行1.56m等間、梁行1.83m等間に 割りつけられる。建物方位は北で西へ30°前後振れている。

SB450の造営から廃絶に至る経過は次のように復原できる。まず、古墳時代($5\sim6$ 世紀)の土器を含む黒色土層上面に一部薄い整地土を置く。柱掘形はこの上から掘り込み、一辺が $0.8\sim1.1$ m程の不整方形を呈する。この掘形に柱をたてるが、一部の柱穴では柱のまわりに礫をつめて根固めとしていることが確認できた。柱をたてた後、厚さ0.1m程の盛土を置き整地するが、この段階で北側柱筋から約1.4mの位置に拳大の玉石をならべる石敷 S X 455を設ける。S X 455の位置は、S B 450の妻側の軒の出を示すものと考えられる。この上に西側の丘陵からの流入土(暗褐色土)が堆積し、S X 455 は比較的短

期間のうちに埋没したらしい。その段階で再び盛土して建物の内外を整地し、 それぞれの柱筋から $0.3\sim0.4$ m外側に人頭大の玉石をならべた石列 S X 451 をめぐらし、西半は人頭大の玉石を用いる石敷SX453、東半はバラス敷SX 452を建物周囲に敷きつめる。西側柱筋から2.1mの所に雨落溝と思われる幅 0.25mの石組溝 S D 454があり、軒の出を示していると考えられる。 東側の バラス敷 S X 452は S X 451から約 4 m幅で建物をとりまいていることを確認 しているが、北側への範囲は調査区外にあるため不明である。この段階で建物 の床下部分にも低い基壇状をなす盛土が行なわれ、この上に拳大の玉石を敷く 石敷SX449が設けられる。建物周囲の石敷上には再び流入土が堆積したため, SX453の玉石を一部抜き取り、盛土してかさ上げし、バラス敷を全体に重ね ている。廃絶にあたっては、床下の石敷SX449を壊して柱抜取穴を掘る。抜 取穴は上部のみ漏斗状に掘り、下半には及ばない特徴がある。なお、数回の盛 土を経た最終段階での柱の埋め込みの深さは約0.6mである。廃絶後の状況は, 西側丘陵からの自然堆積層が西に厚く、東へいくに従い薄く調査区全域を覆っ たものと考えられる。この土層中には瓦片を一点も含まず、6世紀末から7世 紀初頭にかけての飛鳥Ⅰ段階に属する土師器・須恵器の小片が少量出土してお り、SB450の存続年代の下限を示すものとして注目される。

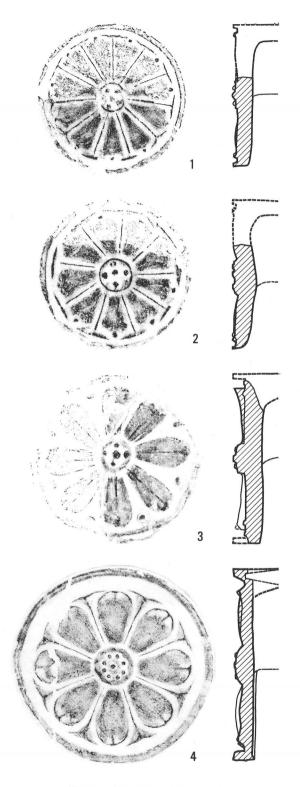
第29図 出土軒丸瓦(1:4)

り込む単弁軒丸瓦で、A種が1点あり、飛鳥寺 I 型式と同笵と思われる。 II 型式は弁端に点珠を置く単弁軒丸瓦で、A・B・C 3種がある。A(1)は、中房に1+5の蓮子を配す単弁11弁軒丸瓦で、飛鳥寺III型式と同笵である。B(2)は、中房に1+4の蓮子を配する単弁9弁軒丸瓦で、飛鳥寺VII型式と同笵である。Cは中房に1+5の蓮子を配す単弁11弁軒丸瓦で、飛鳥寺VI型式と同笵と思われる。 III 型式は弁端の反転をあらわすもので、A・B・C 3種がある。A(4)は半球形にふくらむ中房に1+8の蓮子を配す単弁8弁軒丸瓦で、完形に近い例が多い。Bは、単弁8弁に復原できるが、中房を欠く。Cは小片が一点出土しただけであるが、奥山久米寺出土例と同笵と思われ、半球形の中房に1+8の蓮子を配する単弁16弁軒丸瓦に復原できる。IV型式は高句麗系と称される単弁8弁軒丸瓦で、弁中央縦に凸線や稜をあらわし、弁間に点珠あるいは楔

C • D • E • F 6 種 7 点が出 土した。いずれも小片である が、ほとんどが平吉遺跡出土 例と同笵であり、AはIa型 式と、BはId型式、Cは Ⅲa型式, D(3)はⅡb型式, EはⅢc型式と同笵と思われ る。なおFは類例を欠く。V 型式は山田寺式の軒丸瓦でA 種のみが出土した。これは 1957年の調査でも出土してい る。VI型式は複弁の軒丸瓦で、 小片であるため、種別を明ら かにしがたいが, そのうち1 点は中房に1+8+12の蓮子 を配する複弁8弁軒丸瓦で、

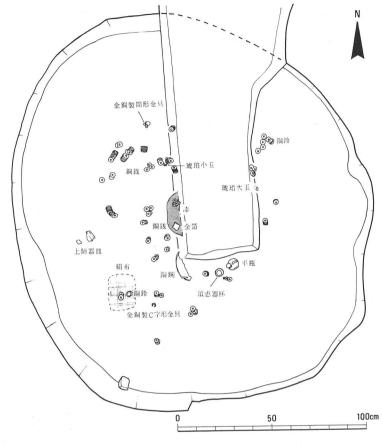
第33図 土坑SK160遺物出土状況(1:20)

土坑 S K 160 は南北長2.1 m, 東西長1.9 m の不整円形を呈する深さ0.3 m の 浅い皿状の土坑である。北側の一部は現代の破壊を受けている。土坑内からは銅銭291枚をはじめとする遺物が多数出土した。出土遺物の内容,出土状況などから,鎮壇具と考えられる。遺物は土坑の底部近くより出土し,絹布に包まれたり,紐で一括りにされた状況を呈するものも存在しており,土坑内に投

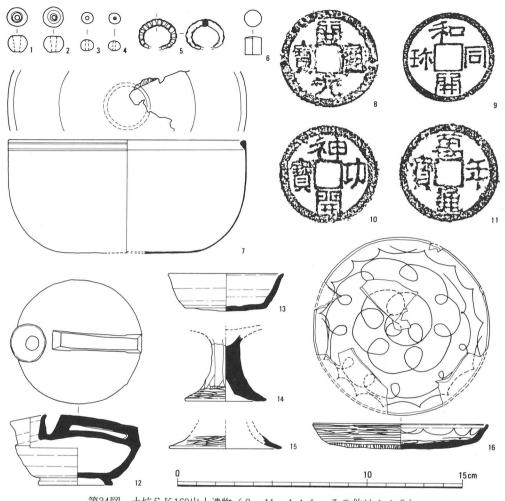
第34図 土坑 S K 160出土遺物 (8~11;1:1,その他は1:2)

佐波理鋺(7)は大きい平底をもち、口縁上半部がほぼまっすぐに立ちあがる。口縁端部内面は断面三角形に肥厚する。口縁端部外面には2本で一対をな

す毛彫沈線が2条めぐる。底部内面にも2条の毛彫圏線があり、一部毛彫文様が認められる。平瓶(12)、杯(13)、皿(16)、高杯(14・15)はいずれも小型品である。平瓶は灰釉陶器で、猿投窯の製品である。土師器皿は内面に連弧と螺旋暗文がめぐり、外面は密なヘラミガキを施す。玉類はガラス丸玉(1・2)の他、琥珀玉があり、琥珀玉には大玉と小玉(3・4)がある。銅銭は総数291点あるが、種類が判別できたものは107点である。唐銭の「開元通寶」が1点含まれるほかは第3次調査出土と同様、「和同開珎」「萬年通寶」「神功開寶」の3種がある。容器以外の金属製品のうち、筒形金具(6)は4点あり、軸端金具かと思われる。C字形の金具は全面に鍍金されている。両先端をり、軸端金具かと思われる。C字形の金具は全面に鍍金されている。両先端を

土坑SK160から出土した遺物には、金属・土器容器類、銅銭、玉類、金属 製品、布などがある(第3表・第34図)。
