奈良県大和郡山市城内町 郡山城跡第7次 **追手東隅櫓・多聞櫓跡発掘調査報告書**

大和郡山市教育委員会

- 1. 文書は、郡山城跡第7次調査(追手東隅櫓・多聞櫓跡発掘調査)の正報告書である。
- 2. 調査は、「明日のお城と城下町を考える会」が推進する城郭整備活用事業に伴う事前調査として実施した。
- 3. 調査は、1984年1月23日~1984年3月8日にかけて実施した。
- 4. 当時の調査体制は次の通りである。

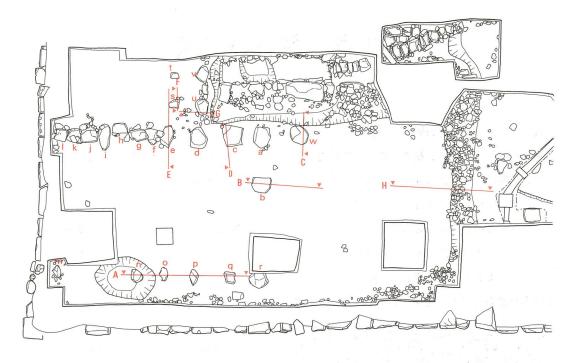
図8 礎石番号と断面図の位置

礎石の据え付けは、断面図(A・B・D・Eライン)をみれば判断できるが、柱筋の布掘地形、柱位置の壷掘地業ともに行わずに、整地していく過程で各々礎石を据え置く方法を採っているようである。また、礎石周辺には特に灰黄色・黄色の粘質土で根固めする場合が認められた。根石を本格的に施す例も少なく、礎石 c・d に若干認められる程度であった。

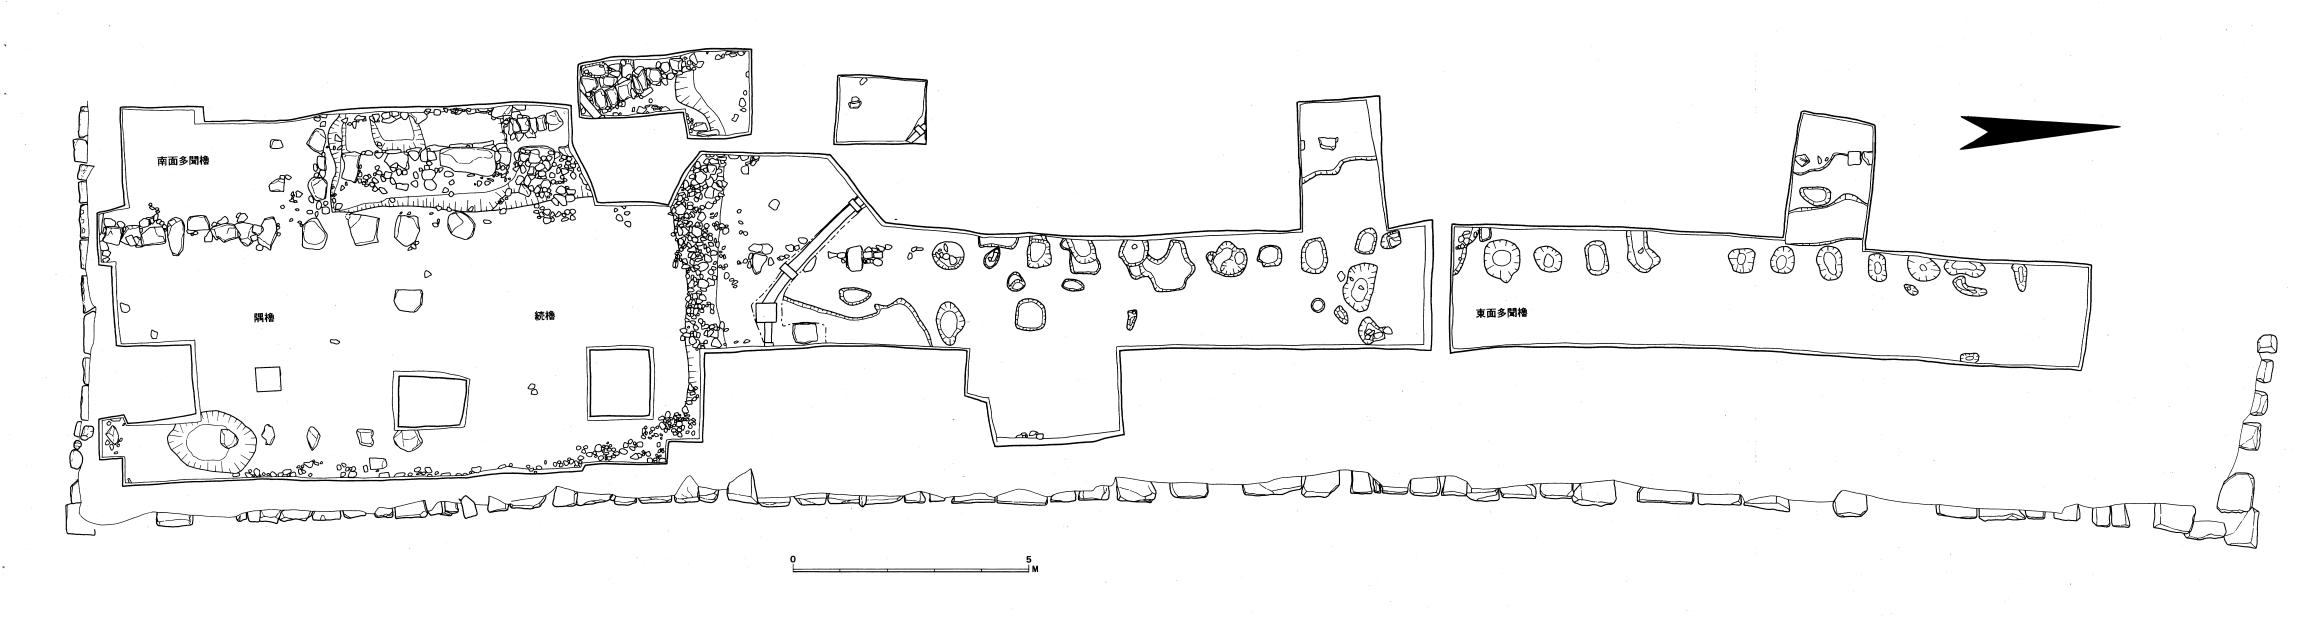
図 9 遺構平面図(S = 1 : 80)

A区では追手東隅櫓、続櫓、南面多聞櫓を検出している。東隅櫓の礎石は比較的良好に遺存していた。西側礎石列はほぼ完全に検出、 $50\times60$ cm大の自然石の平滑面を利用している。礎石  $a\cdot c\cdot d\cdot e$  は約1 m等間で並ぶ。 $e\sim l$  は間を詰めて配されている。内、礎石 i は東西に細長く裾え置く。また、h は他の礎石とは若干西側へズレている。礎石間には握拳~人頭大の自然石が置かれている。 $a\sim e$  の間隔約1 mをこの部分にも取り入ると、 $g\cdot i\cdot k$  の各礎石が同じく等間で続くことになる。しかし、その礎石間に配された  $f\cdot h\cdot j\cdot i$  も同じ規模の石材であるので、 $g\cdot i\cdot k$  のみを礎石とすることはできない。 $e\sim i$  の部分はこの上に横木をわたし柱を受けたのではなか

北側礎石は a・b・rである。bとrの間の一石は取り除かれていた。150cm間隔で整然と並ぶ。50×60cm大の自然石の平坦面を利用する。西側の石列n・o・p・qは20×30cm大の小形の自然石を使用する。約1m間隔で並び、西側のc・d・e・gに対応しているようでる。この礎石列と東面石垣の間には裏込め石が少量検出されている。

続櫓は、隅櫓と多聞櫓を連接するものであるが、隅櫓の延長部分と考えた方がよい。隅櫓の北側に同レベルで続く施設で、東西約6×南北約7mの規模であり、平面的には隅櫓とほぼ同じ規模である。隅櫓の西側柱筋の延長上で礎石wを検出しているのみである。礎石の形状、規模は隅櫓に使用されているものと同じであり、裾付けも類似する。礎石 a とwの間隔は約1.2mである。北側は約0.6m下って多聞櫓に続く。この部分には石積が存在したと考えられるが、全て抜き取られており、その裏込め石が多数検出されている。この石積推定位置の東延長上には、大形の石垣天場石が残っており、かつ、多聞櫓部分の石垣天場石より約0.8m高い位置にあるので、およそこのラインで石積面が整えられていたと考えられる。また、後述するように、この石積は南側へ直角に曲がりD区の石積へ続いていたと考えられる。

B区は東面多聞櫓の南半部に相当する。続櫓から約0.6m下がったレベルが礎石上面のレベルとなっている。大部分の礎石は抜き取られていたが、南端からの3基が遺存していた。中央の1基はコンクリート製集水管の下にあるため完全には検出していないが、約1m間隔で並ぶ。いずれも、面の平滑な自然石を使っている。礎石間には10×20cmほどの小石を並べ地覆としている。これより

C区は、多聞櫓の北半部に相当、B区の状況とほぼ同じで不整形な礎石抜取痕が直線的に続く。 礎石は1基も残っていなかった。抜取痕の間隔は約1mであり、B区の状況と同じ。南から5穴目 と6穴目の間が倍の約2mあり、出入口部に相当すると考えられる。また最も北側の抜取穴と次の 抜取穴(トレンチ外)の間もひろくあいており、この部分にも出入口が存在した可能性がある。

D区は隅櫓・続櫓の西側と南面多聞櫓に相当する。高約60cmの石積を南北5mにわたって検出した。先述したように、続櫓の北側石積と直交するものである。石積は2段積みで、最も大きい石材は1.2×0.6mの規模である。裏込石も検出しているが、続櫓の西側には集石した様相が認められた。この石積の南端は、後述する南面多聞櫓の下部に入り込んでいることも明らかとなっている。すなわち、元々、この高さ60cmの石積基壇は隅櫓と続櫓の北・西側を画していたが、ある時期に廃棄され、南面多聞櫓を建設したことが知れたのである。石積の西側(SX-01)には多量の瓦が投棄さていた。また、SX-01の西側断面図(図12)をみると石材が多量にあり、SX-01部分とは異った埋方をしているようである。SX-01の北端からは石組暗渠が北西方向へ徐々にレベルを下げながら続いている。この石組構の下部には瓦の集積はなかった。こうした状況からみて、当初の石積(基壇)を取り壊し、南面多聞櫓を建築する際に多量の瓦を廃棄し、一種の水溜めの機能をもたせ、石組構へ流出させるという方法を採ったのではないかと推定される。

南面多聞櫓の礎石は 2 基、また、各々に対応する小礎石を 2 基確認した。礎石 u ・ v は約90cmの間隔で、礎石間には小石を配し地覆とする。隅櫓の礎石より一回り小さく、 $50 \times 40$  cm大の自然石を用いる。u ・ v の南には各々に対応する s ・ t の小礎石がある。u ・ v の柱筋との間隔は約90cmで

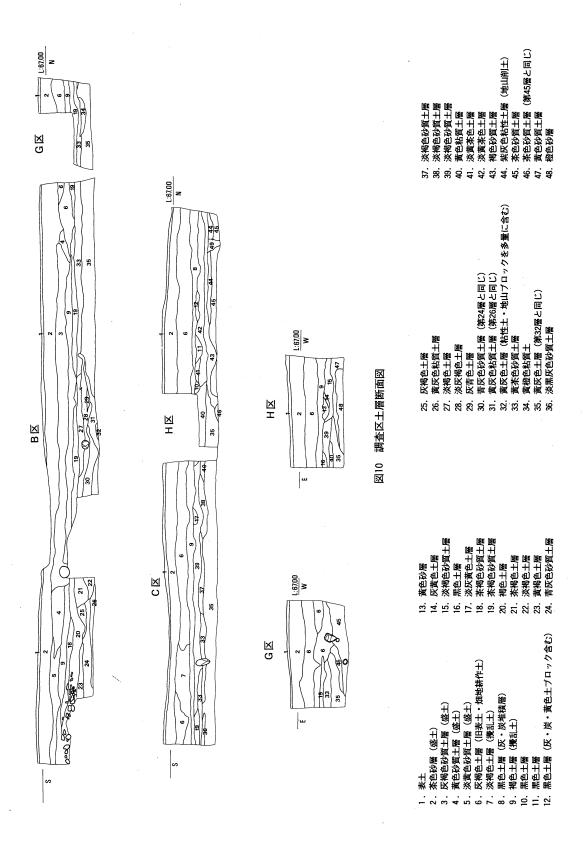
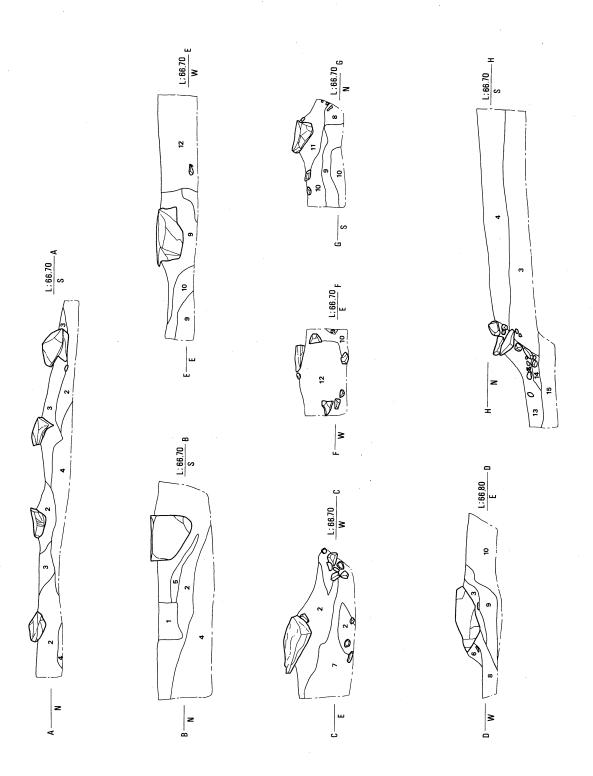
#### 図11 礎石部断面図 (S=1:20)

- 1. 淡褐色土 (攪乱)
- 2. 黄色粘質土層(瓦片を少量含む)
- 3. 淡茶色砂質土層(粘質土ブロック少い)
- 4. 淡褐色砂質土 (②層のブロック、カーボン粒、土器片を含む)
- 5. 灰茶色砂質土層
- 6. 淡黄茶色土層
- 7. 茶色砂質土層
- 8. 黑灰色土層
- 9. 灰黄色土層
- 10. 淡茶褐色砂質土層
- 11. 茶褐色土層
- 12. 茶褐色土層(瓦片・炭を多く含む)
- 13. 灰褐色土層
- 14. 黄色砂質土層
- 15. 淡灰茶色砂質土層

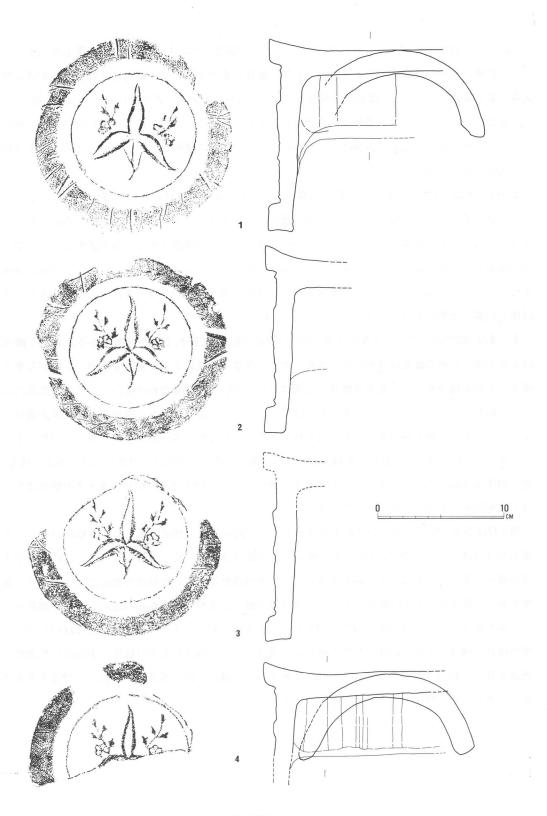
図15 軒丸瓦実測図1 (S=1:3)

今回の出土資料は、120・121・122型式の3型式に分類できた。1は120型式、主葉末端がまっすぐ上方に伸びるのが特徴的である。また、右第1雌花が5弁表現、第2雌花は3弁表現、左は5弁表現の第1雌花のみで、第2雌花の表現はない、という特色もある。瓦当面にはハナレ砂を用いる。瓦当接合法は不明、C型裏面調整、側面観はB型である。丸瓦部凹面には荒い布目痕と側縁に直交するコビキ痕が残る。他部の調整はよくわからないが、ヘラで調整後、ナデで仕上げる。胎土は精良、焼成は良好で黒灰色を呈する。

2・3・4は121型式である。主葉の先端がかるく左へ屈曲して終わるのが特徴である。また、左右の第1 雌花が5 弁表現となり、左右第2 雌花は蕾のままである。2~4は同笵と考えられる。各々、瓦当にハナレ砂を用いる。瓦当接合方法は4のみD型と確認できる。裏面調整は全てC型、側面観もすべて同じB型である。4の丸瓦凹面には側縁直交のコビキ痕が著しく残る。凸面は側縁平行のヘラ削りの後、入念なナデ調整を施す。いずれも胎土は精良、2と4は灰色を呈するが、3は燻しが強く灰黒色を呈する。

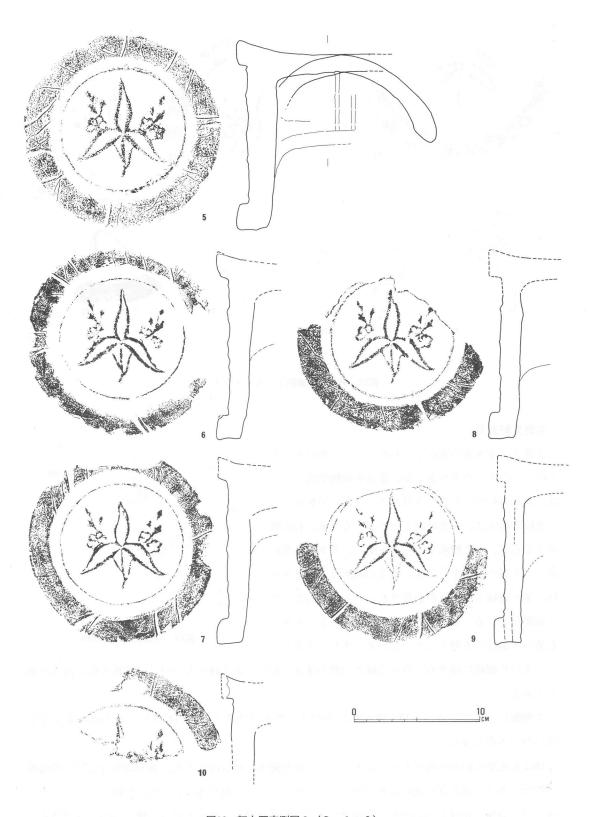
図16 軒丸瓦実測図2 (S=1:3)

$5 \sim 9$ は122型式とする。主葉の先端がかるく右へ湾曲して終わるのが特徴である。右第1雌花は5 弁表現、右第2雌花は3 弁に近い表現となる。左第1雌花は5 弁表現とするが、1 弁が左葉と重なり十分表現されない。左第2雌花の表現はない、という特徴も合わせもつ。いずれも瓦笵にはハナレ砂をまく。瓦当接合法は、 $6 \sim 9$ がD型で、キザミ・カキメがよく観察できる。裏面調整は全てC型である。側面観は5がB型、他もB型と考えられるが、接合部を欠失していて判然としない。5の丸瓦部凹面には布目痕、側縁直交のコビキ痕が残り、凸面にはヘラ削りの単位がよく残る。他の個体は丸瓦部を各ので不明。瓦当側面も丁寧にナデる。胎土は全て精良、 $5 \cdot 7$ の焼成はやや甘く灰褐色を呈するが、他は灰色をなす。

10~17は型式不明とする。いずれも瓦当面にハナレ砂を撒く。10は主葉末端と右雄花が残る。主葉先端はほぼまっすぐのび、120型式に近い。瓦当接合はD型で荒いキザミが残る。11は瓦当下半部の破片。葉文の上部は平坦で静的表現をとる。裏面調整はC型、外縁部と側面部に丁寧なナデ調整を施す。12は右上半部の断片。5 弁から成る第1 雌花、3 弁の第2 雌花が認められる。雄花をつなぐ茎が消えている。接合法はD型。13も右上半部をとどめる。主文の表現は12とほぼ同じで、D型の接合。14は左半部の破片、左第2 雌花が表現されない。15は左葉部の破片。裏面はC型調整、焼成が甘く、断面は茶褐色を呈する。16は左雄花部~外縁にかけて残る。D型接合。17は主茎末端をとどめるのみ。15以外はすべて暗灰色を呈する。

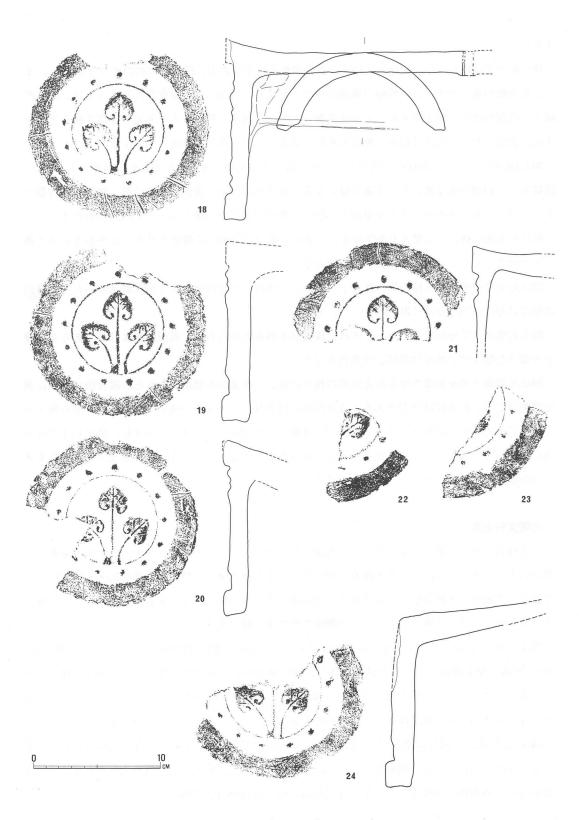
図19 軒丸瓦実測図4 (S=1:3)

18は丸瓦部も約20cm残存する。瓦笵にハナレ砂を撒き、接合法は不明、裏面調整はC型、側面観はB型である。丸瓦部凹面には布目痕、コビキ痕、ユビナデ痕が残り、凸面は側縁平行のヘラ削り後ナデで調整、側縁凹面の面取りが顕著である。胎土は精良、焼成も良好、燻しが強く灰黒色を呈

19の瓦当文は18と同じ。接合法はD型、裏面調整はC型である。接合のためのキザミは荒く、また、瓦当側の施し方で、外区外縁の裏面にキザミが及んでいない点が留意される。つまり、外区内縁より内側の部位に粘土を入れ、キザミを施し、外区外縁部の粘土を入れ丸瓦を接合させるという手順が想定される。胎土は精良、焼成も良好である。ただ、瓦当面は灰白色をなす。

**20**も140型式、左葉〜外縁の一部を欠く。他に較べ主文がはっきりとしており、浮き出しが強い。 圏線を介し13個の珠文帯、そして素文縁に至る。接合法は不明、裏面調整はC型、側面観はB型で ある。径 5~8 mm大の砂レキを少量混じる胎土、焼成は良好だが燻しが入らず灰白色をなす。

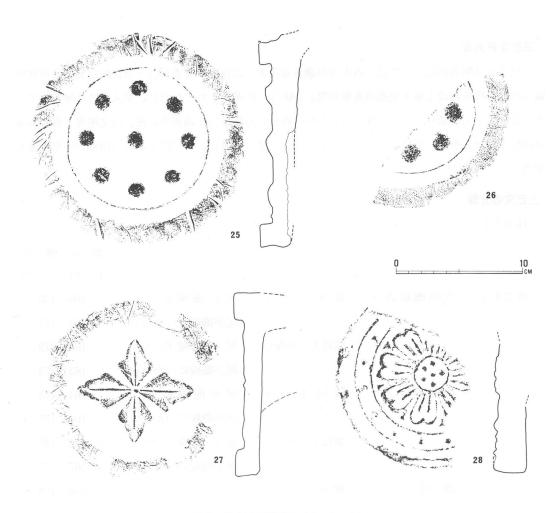
図20 軒丸瓦実測図5 (S=1:3)

25は110型。直径16.7㎝を測る大ぶりの瓦である。中心の一曜は径23㎜と大きく、その周囲は径19㎜の8曜を配し圏線に至る。外縁高も深く、約11㎜を測る。接合はD型で、瓦当裏面全体にキザミを施す。瓦笵にハナレ砂を用いる。瓦当側面の整形が雑で、凹形をなす部分が多い。胎土には細砂を非常に多く含み、焼成は甘く、暗黒褐色を呈する。

26は111型式、110型式に較べて直径が小さく、曜文の配置が密である。圏線は右廻りで徐々に細くなり途中で切れている。細砂をひじょうに多く含む胎土で、焼成不良のため灰茶色を呈する。表層剝落のため調整は判然としないが、瓦当側面の様子は110型式と類似している。

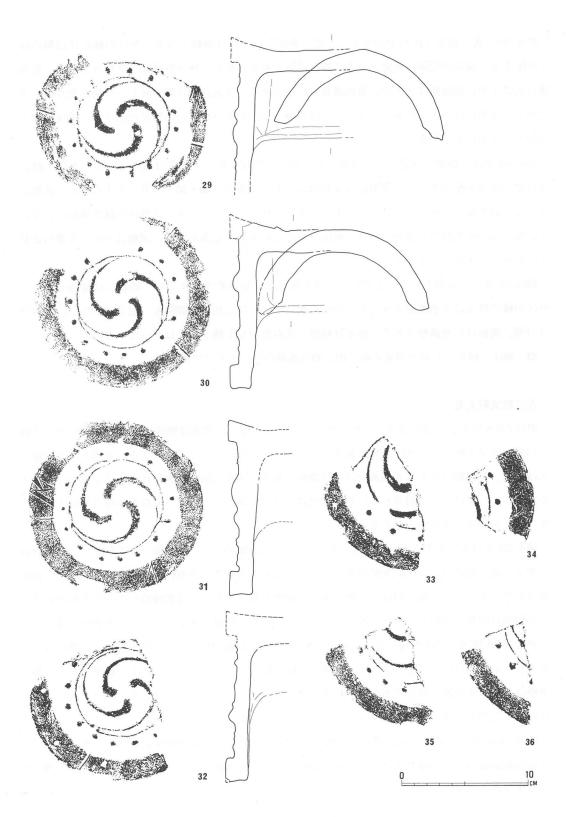
図21 軒丸瓦実測図6 (S=1:3)

29は166型式、上部が平坦な三巴文を配し、尾部は圏線に接合する。外区内縁は15個の珠文を配する。珠文の間隔はまばらで、また、圏線とくっつくものもある。外区外縁には凸凹があり、粘土の継目も残っている。瓦当と丸瓦の接合法は不明。瓦当笵に粘土を詰める場合、先に外区内縁以内の粘土を入れ、さらに外縁部の粘土を入れているのが観察される。側面観はB型、裏面調整はC型。丸瓦部凸面はヘラ削りの後ナデで平滑にする。凹面には側縁直交のコビキ痕が著しい。側縁凹面の面取りも安定している。径3~5 mm大の細砂を少量含む胎土で、瓦当面は灰白色、他の部位は灰黒色を呈する。

30も166型式。頭部上面がやや平坦な三巴文を配し、尾部は圏線となる。外区内縁には15個の珠文を配する。珠文の間隔、笵傷からみて29と同笵と考えられる。外区外縁はヘラ削りが及ぶ。瓦当接合法は不明、側面観はB型で、裏面調整はC型である。丸瓦凹面は29と同じ、凸面も削り後ナデである。瓦当にはハナレ砂を用いている。径 5 mm大の小石を含むものの精良な胎土で、焼成は燻しがかかり灰黒色を呈する。

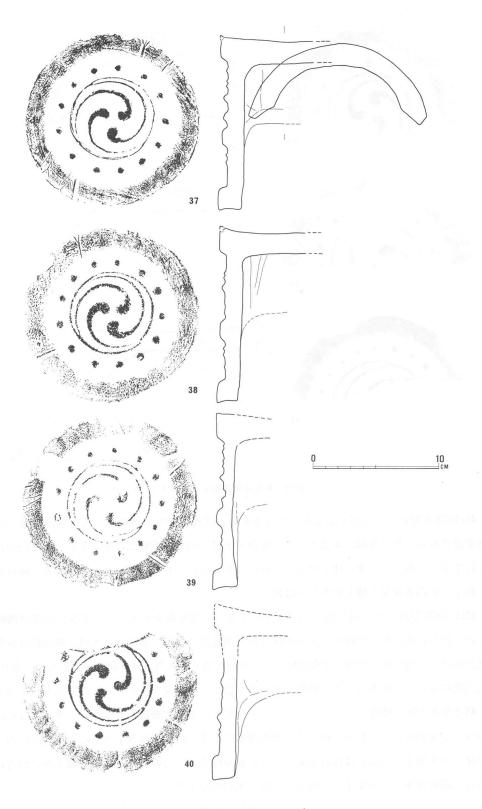
図22 軒丸瓦実測図7 (S=1:3)

39も176A型式、頭部が扁平な左三巴文を配し、尾部は圏線につける。外区内縁に13個の珠文を置く。その間隔はほぼ一定している。外縁は素縁。接合法はD型でキザミがよく観察できる。裏面調整はC型、側面観はB型である。砂粒を若干含む胎土で、焼成は悪く灰白色の部分が多い。他例に較べて瓦当厚が薄い。

40も176A型式、頭部上面が平坦な左廻りの三巴文を配し、尾部は圏線につける。外区内縁の珠文は10個確認できる。接合法はD型、裏面調整はC型、側面観はB型である。胎土は精良、燻しが入り灰黒色を呈する。

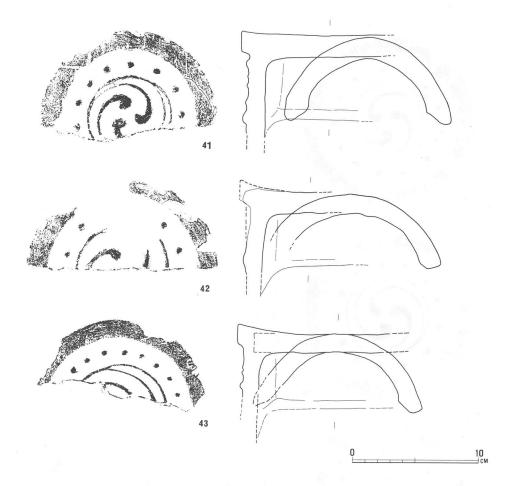
図23 軒丸瓦実測図8 (S=1:3)

41は176A型式、上面が平坦な左三巴文を配し、尾部は連なり圏線となる。外区内縁に珠文が8個確認される。外区外縁は素文である。接合方法は不明、側面観はB型である。丸瓦凸面は側縁に平行するヘラ削りで丁寧に仕上げる。凹面には布目痕、コビキ痕と細い叩目が残る。砂粒を少量含む胎土、灰白色を呈し燻しのかかりは鈍い。

42は176B型式。やや扁平化した巴文を配する。尾部先端を欠失しているが、尾部は圏線に付く ものと思われる。外区内縁に小ぶりの珠文が5個確認できる。接合法は不明、側面観はB型。丸瓦 部凸面はヘラ削り痕、凹面には布目痕、コビキ痕が残る。瓦当外区外縁と側面にもヘラ削りを施す。 瓦当笵にはハナレ砂を用いる。細砂を若干含む胎土で、焼成なやや甘いものの灰黒色を呈する。

43は型式不明。稜線のしっかりした左巴文を配し、尾部は圏線とつながる。外区内縁には小ぶりの珠文が8個みとめられる。接合法、裏面調整は不明、側面観はB型である。丸瓦部凸面はヘラ削り後ナデを施し、凹面には布目圧痕、コビキ痕が残る。一方の側縁凹面は面取るが、他方は丸く収める。細砂を多く含む胎土で、焼成は不良、灰白色を呈する。

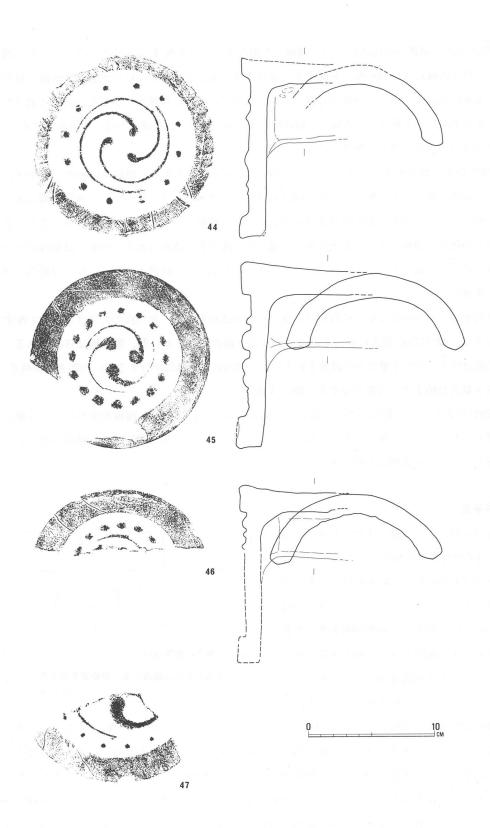
図24 軒丸瓦実測図9 (S=1:3)

44は179A型式。頭部から尾部にかけて稜線が明瞭な左三巴文を配する。尾部は約半周するが圏線はない。外区内縁には12個の珠文を配する。接合法は不明、瓦当裏面はC型調整、側面観はB型である。丸瓦凸面はヘラ削り、凹面には細い叩痕が残るが、ナデ、指頭圧による荒い調整で消されている。瓦当側面にも丁寧なナデを施す。細砂粒を多く含む胎土で、焼成は不良。灰色を呈するが、部分的に茶灰色の部分が残り、燻焼には至っていない。

47は179B型式とする。瓦当下半部の破片、上面が平坦な三巴文を配し圏線を伴わない。5個の 珠文が認められる。径約3mmの小ぶりの珠文である。瓦笵にハナレ砂を使用する。焼成が甘く、表 面が剝落しているため調整は不明である。

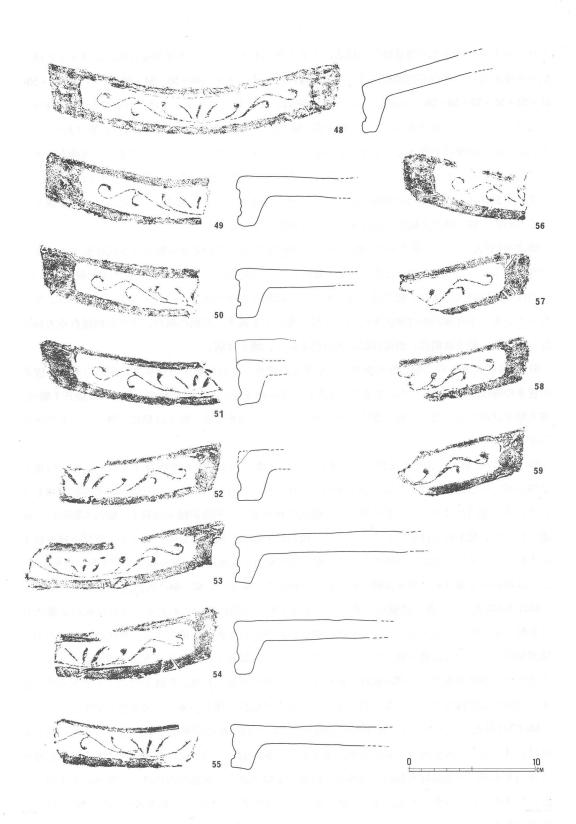
図26 軒平瓦実測図1 (S=1:3)

48~59の12個体は200型式とする。 3 弁の花文を中心飾りとする均整唐草文軒平瓦である。唐草文は連続3回反転し、唐草の巻きは比較的強く、先端は丸くふくらんで収める。左第2単位は丸く巻くが、右第2単位が鋭角に曲がるのが特徴的であり、左右対象にならない。すべて段顎BI類である。上外区の上縁を面取るようであるが、面取りは丸みを帯びて鈍い。下外区・脇区の外縁には面取りを施さない。瓦当の接合は、平瓦広端凸面にキザミを、また、瓦当部上面(内区上面)にも

キザミを入れて接合する顎部貼付の技法によると思われる。瓦当と平瓦の接合部にはほとんど補充粘土を使わない。接合部の調整には、平瓦側縁に直行するナデ (48・53・54・56) とハケ (49・50・51・52・55・57・58・59) がある。ハケ状の痕跡は、板状具で強くナデつけるため残ると思われる。顎部はヘラにより入念に成形される。52・55・56の顎部後縁にはヘラによる面取りが施されている。平瓦部凸面の調整は判然としないものが多い。ナデでスリ消されているようである。凹面も所々に布目痕を若干留めるものであるが、大部分はナデにより平滑に仕上げられている。胎土は特徴的で、いずれの個体にも白色雲母の微細片がきわめて多く含まれている。焼成は全体に甘く、48は燻しが入るものの、52・55は淡褐色、他は灰白色~灰黒色を呈する。

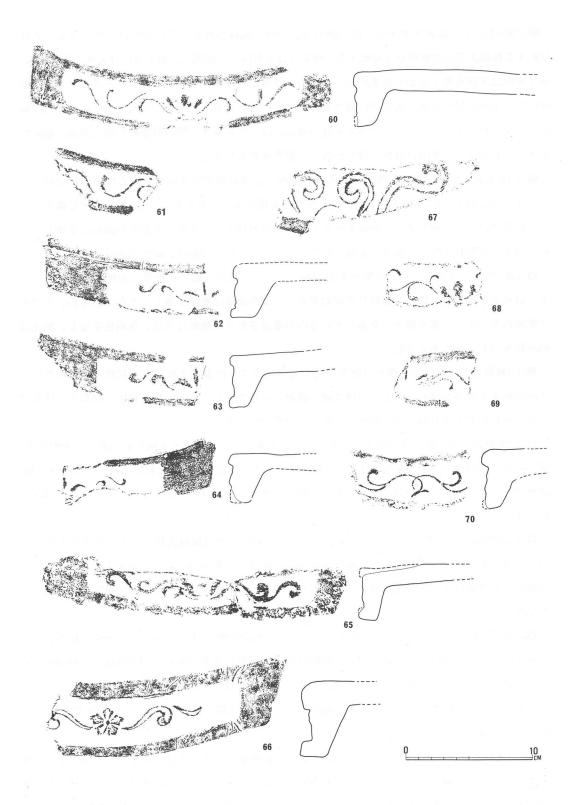
図27 軒平瓦実測図 2 (S=1:3)

65は203型式。中心飾りは橘花であろう。下部下弁の先端が2つにわれる。3回反転の分離唐草文を配する。唐草文の上面は平坦で巻きは強い。瓦当にはなれ砂を使用する。外区の状況は不明。 顎部貼付で、接合部は補充粘土なしに入念にナデる。段顎BI類。瓦当の裏面・側面はヘラ削り後入念なナデ調整を施す。凸面は側縁に直行するヘラ削りを施した後、側縁平行のナデで入りすり消す。凹面には側縁併行のヘラ削り痕が著しい。胎土は精良、燻しが強く、灰黒色を呈する。

66は204型式。5 弁からなる花文を中心飾りとし、2 回反転の均整唐草文をもつ。唐草の第1 単位は大きく巻き込み先を丸く収めるが、第2 単位の巻は弱い。唐草文は複線表現である。顎部貼付で瓦当を成形、凹面前縁を幅広く面取る。段顎B I 類である。平瓦凹面にはヘラ削りとナデが入り乱れた状況で、瓦当裏面・側面はヘラ削り後ナデで調整する。胎土は細砂を多く含む。燻しは弱く、灰黒褐色を呈する。

67は205型式、大部を欠失する。中心飾りは、山形の弧線が残るものの全形は不明である。2回 反転する複線表現の均整唐草文を配する。唐草文は下外区から展開し、第1単位は大きく巻き込み、第2単位は2回屈曲しながら巻き込む。瓦当の大きさからみて、第3単位は無いと考えた。顎部貼付法で、上面には平瓦部凸面広端に施されたキザミの圧痕が著しく残る。瓦当裏面の接合部には補充粘土を入れ、入念にナデる。下外区・瓦当側面にはナデを施す。顎の形態は不明である。細砂粒を多く含む胎土で、焼成は良好、燻しが強く、銀黒灰色を呈する。

68は206型式、中心飾りに3弁からなる花弁を配し、連続唐草が3回反転する均整唐草文軒平瓦である。中心飾りの中央弁は太く、唐草も肉厚な表現である。基本的には200型式と同じ構成をとる。瓦笵にはハナレ砂を使用、外区を欠失し、瓦当成形は不明である。平瓦凹凸面には丁寧なナデ痕が残る。段顎BI類で、接合部を強く板ナデしている。胎土は精良、銀灰色を呈する。

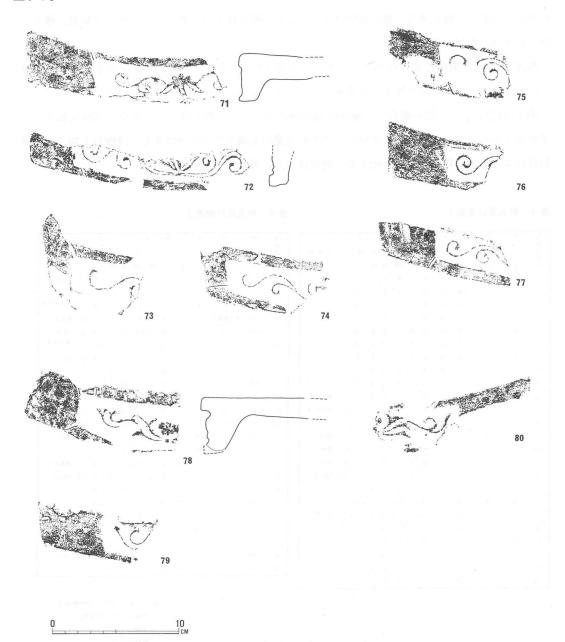
図28 軒平瓦実測図3 (S=1:3)

75は213型式、巻きの強い唐草の第2単位が残る。段顎BI類、各部位ともヘラ削り後丁寧なナデ調整を施す。胎土は精良、灰黒色を呈する。

**76**は214型式、唐草の巻く方向は**75**と同じであり、同一型式の可能性がある。脇区が広い。段類 B I 類。各部ともヘラ削りの後ナデで調整。胎土は精良、瓦当部は灰黒色を、たの部分は灰白色を呈する。

77は215型式とする。唐草の反転は213・214型式と同じであるが、巻き具合が異なる。瓦笵にはハナレ砂を使用。上外区を欠失するが、平瓦部凸面広端に入れたキザミが残る。顎部貼付により、裏面の補充粘土も厚く、段顎BII類をなす。全面に入念なナデ痕が残る。胎土は精良、焼成良好、瓦当面は灰白色を呈するが、たの部位は灰黒色で燻しが強い。

80は218型式、右半部の破片で、脇区は幅60㎜と広い。中心飾りは不明、唐草は3回反転で、いずれも下から上へのびる。第1単位とその下の支葉の先端が2つに分岐する。段顎BI類で、顎部貼付による。細砂粒を多く含む胎土で、焼成は不良、茶褐色を呈する。

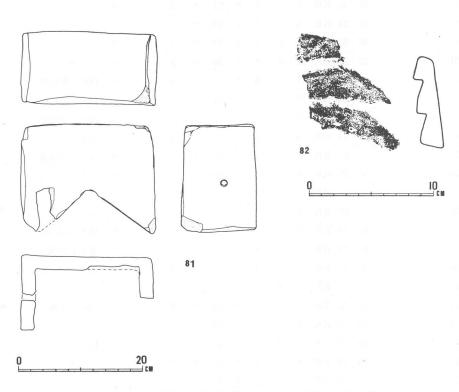
図29 道具瓦・鴟尾実測図 (81はS=1:6、82はS=1:3)

**82**は鯱の鰭部断片。一方が平坦になっているので鰭部と判断した。ただし、胸鰭・腹鰭かの判別はできない。胎土は精良、黒灰色をなし、燻しが強い。

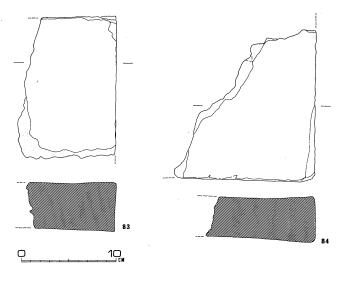
図30 **塼**実測図(S=1:4)

82・83は塼の隅角部。一辺の長さは不明、厚さは4.5~5.0cmである。ヘラ削り後ナデで平滑に仕上げる。精良な胎土で、燻しが強く銀黒灰色を呈する。

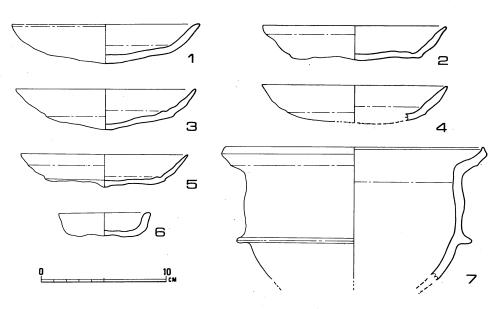
図31 土器実測図1 (S=1:3)

$1\sim5$ は土師器の皿であり、 $1\cdot2\cdot5$ と胎土・色調が類似し、口縁端に煤が付着する点も共通している。 $3\cdot4$ は胎土・色調ともに類似するが、煤の付着は認められない。5の口径が9.4cmとやや小さいが、他は口径 $10.5\sim11.0$ cmの間に収まるほぼ同形・同大のものである。 $1\cdot3\cdot4$ の底部は丸みをもつが、 $2\cdot5$ は平底である。いずれも体部内外面を強くナデで調整する。底部外面は不調整のものが多い。 $1\cdot2\cdot5$ の胎土はきわめて精良、色調は明茶橙色である。一方、 $3\cdot4$ は微砂粒を多く含み、淡茶橙色を呈する。

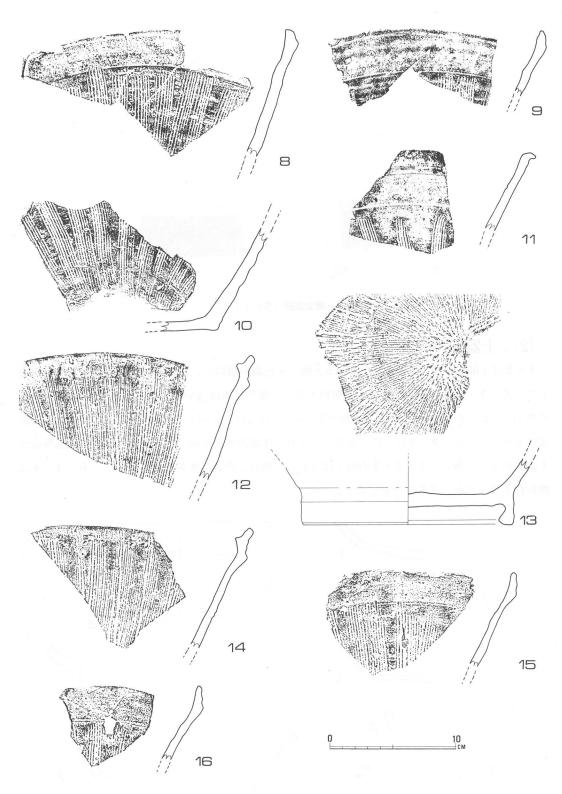
図32 土器実測図2 (S=1:3)

6は、土師質の皿状の器で、口径7.4cm、器高1.9cmを測る。厚手で、手づくね様につくる。体部内面を強くナデるが、底部外面は不調整である。内面は橙色、外面は黄橙色を呈する。砂粒をきわめて多く含む胎土である。焼塩壺の蓋と思われる。

8~16は摺鉢である。8・9・10、12・13・14、15・16がそれぞれ同一個体である。8・9・11・12・14~16は口縁部の破片で、8は内傾する口縁端面に幅広の凹線を廻らし、内面には6条/1.2 cmのオロシメを施す。口縁端部内面はヨコナデである。9は直立する口縁外端面に一条の幅広でにぶい凹線をいれる。内面には8と同密度のオロシメがある。11の口縁端部はほぼ直角に短く外反しておわる。オロシメは6条/cmを1単位とする細かいものである。12・14の口縁端部内面には低い突帯があり、また、外面にも断面三角形を呈する突帯状のものが付く。オロシメは7条/2.3cmの荒いものである。15・16の口縁端部外面は直立し、幅広でにぶい凹線を2状廻らす。オロシメは14条/2.8cmと密である。10・13は底部。10は平底で調整は雑、外面には粘土紐の凹凸が著しい。13は高い高台をもつもの。内面のオロシメは、底部中心の1点から放射状に施す。都合、4個体が確認される。12~14の個体には鉄釉が施されるが、他の3個体は素焼である。いずれも砂粒を多く含む胎土で、焼成は良好、欠き肌が著しい。確認される4個体すべて信楽焼である。

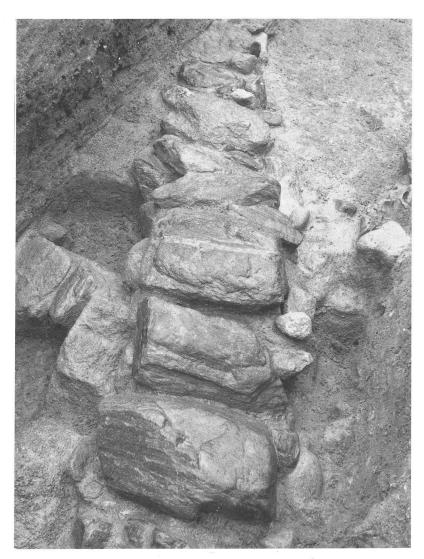
E 区石組暗渠(南から)

E区では、D区の石組暗渠の延長部分を検出した。北西方へ向って除々にレベルを下げている。 底石を用いず、側石と蓋石から構成される。使用石材は自然石で、流路幅約12cm、深約20cmを測る。 石組構の南端と北端では約90cmもレベル差があり、

相当急勾配となっている。
