香芝市埋蔵文化財発掘調査概報 20

一平成17年度一

香芝市教育委員会

尼寺北廃寺

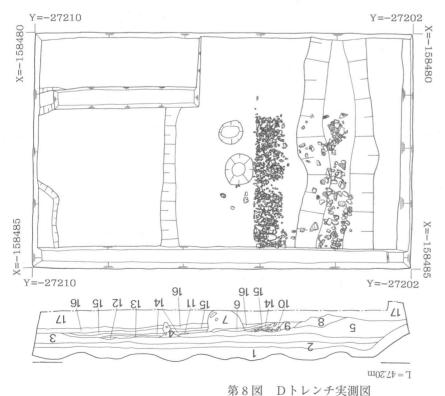
金堂東端を確認するため東西 8 m、南北 5 mのトレンチを設定した。このトレンチを設定するにあたっては、平成 8 年度において金堂北東部分を調査して北側雨落ちとトレンチ南側で旧地表面から直接版築された基壇土を検出していることから、このトレンチに一部重複させてトレンチを設定し、版築土の広がりも同時に確認することにした。なお、平成 6 年度の調査で金堂南東部分を調査したが、雨落ち等は撹乱のために検出できなかった。しかし、一段低くなる部分があったことから金堂の東西幅を14.8mと推定していた。

まず、トレンチ北西隅部分を掘削して平成8年度のトレンチを再発掘し、そのトレンチの南壁 面にみえる版築土の広がりを確認しながら掘削した。その結果、版築土はトレンチ西側ではほぼ 全面にわたって検出された。そして、トレンチ南側で側溝を掘削して堆積を確認したところ、ト レンチ西端から4.6mの位置で幅約0.6mにわたってバラスの堆積が確認された。そこで、トレン チの平面でバラスを慎重に検出したところ、トレンチ南端から約3.2m続いていた。このバラス については西側と北側で検出したものと同じであることから、これが金堂東側の雨落ちであるこ

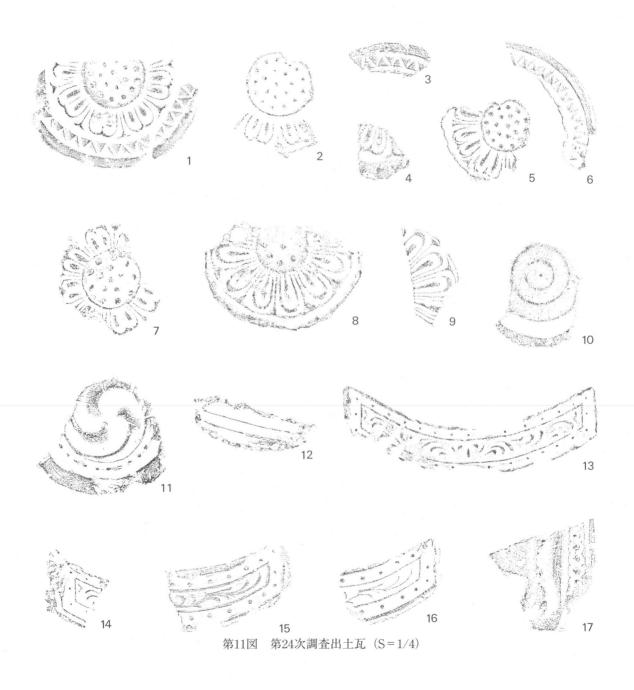
Dトレンチの金堂東側の雨落ちから出土した。南都七大寺式に分類され、大安寺などから出土している $\mathbb N$ 式に類似している。厚さ約3.5cmで珠紋を約1.2~1.5cmの間隔で配し、残存長は12.0cm、灰白色を呈し焼成は堅緻である。塔基壇西側における第1次調査で1点出土しているのみで、これで2点目となる。

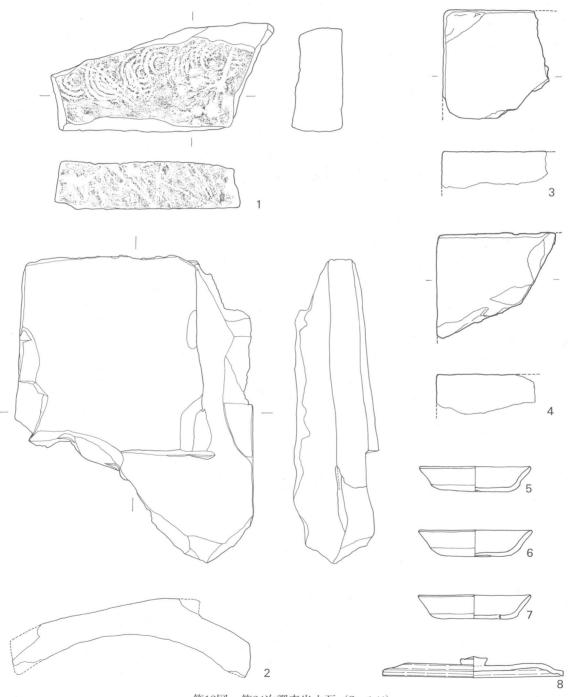
第12図 第24次調査出土瓦 (S=1/4)

AトレンチのSK-01から出土した。基底部の破片で厚さ約 $5\,\mathrm{cm}$ 、外面はヘラナデにより調整され、内面は同心円の叩き、底部にはワラ座状圧痕が残る。平成 $7\,\mathrm{年度}$ に塔基壇堆積土から出土した破片と同じで鴟尾 $1\,\mathrm{にあた}$ る。

AトレンチのSK-01から 2 点出土した。平瓦は一枚作りで凸面を縄叩きしたあとヘラでL字の段を削り出している。段は狭端側から広端側に向かって20.5cm、幅約 8 cmで段差は0.7~1.5cmを測る。瓦当は第11図13と同じ紋様が施紋されていたと考えられ、瓦当を手前にして凸面を上にした状態で見ると 2 点とも右に落ちている。

AトレンチのSK-01から数点出土した。 3 は残存長12.3cm、残存幅10.8cm、厚さ4.2cm、 4 は残存長11.2cm、残存幅11.4cm、厚さ3.8cmで、いずれも灰色を呈し焼成は良い。

Dトレンチの金堂東側雨落ち付近で出土した。整地土を除去したところ、焼失当時の遺構面で出土した。5は口径11.6cm、器高2.6cm、6は口径11.8cm、器高2.8cm、7は口径11.8cm(復元)、器高2.5cm(残存高)を測り、内外面とも口縁はナデ調整、ほかはユビオサエのあとナデ調整を施す。

Aトレンチ西端、平成9年度の14次-3トレンチ西側で出土した。須恵器杯蓋で直径19.0cm、器高2.2cmを測り、内外面とも丁寧なナデ調整を施す。

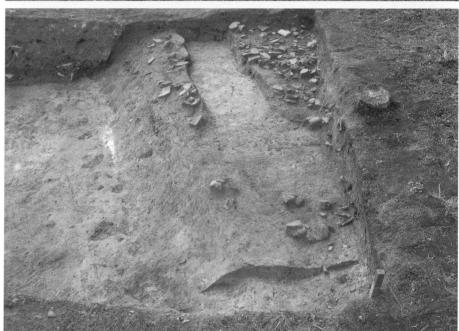
トレンチ西端では平成9年度に掘削したトレンチの両側で瓦堆積を検出した。そして、トレンチのほぼ全面で東西および南北方向に走る素掘小溝、そして、ピット数基、トレンチ東側で円形の土坑と礎石1個を検出した。

トレンチ西端瓦検出状況 (北から)

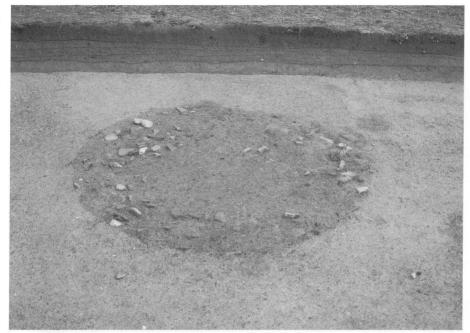
SK-01検出状況 (南から)

土坑 (SK-01) は南北約2.15m、東西約2.3m、深さは約1.2mのすり鉢状を呈し、軒瓦を含む 瓦片や最大で人頭大の石などが出土した。

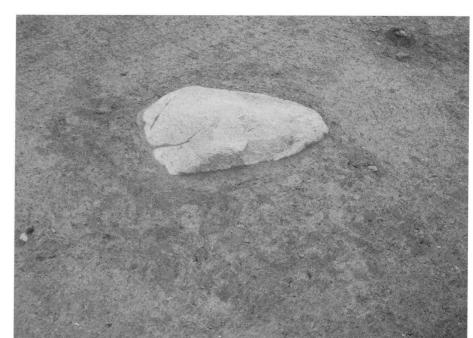
礎石土坑検出状況(南西から)

礎石は1.15m×0.8mで、南南西から北北西の方向に1.25m×1.6m、深さ約0.55mの掘り方が検出された。しかし、土坑を断ち割りして断面を観察したが、据えたというよりも落とし込んだ状況であった。なお、礎石の中心からトレンチ北端まで3.4m、東端まで3.6mあることから、もし

仮に建物の礎石として据えられたとすれば、他の礎石や抜き取り穴が検出されるはずであるが、まったくその痕跡がなかった。また、礎石の中心から北面回廊北端までは約6.7mであることから、他の礎石がトレンチ外に存在するとすれば柱間が4mをこえることになり、そうなれば北面回廊にほぼ軒が接してしまうことになる。このことからも据えられた礎石ではないと言えるだろう。 (2) Bトレンチ (第6図)

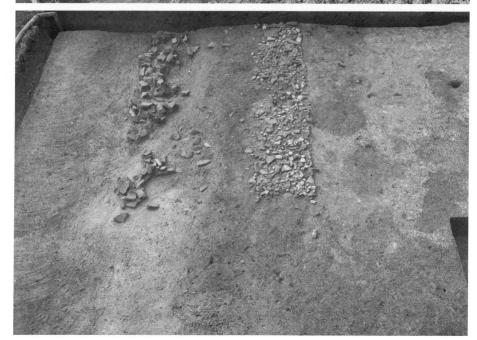
雨落ちの状況 (北から)

とは確実であろう。この結果、西側雨落ちとの距離は14.7mであることから、ほぼ当初の推定通りの数値となり金堂が南北棟であったことが追認された。しかし、基壇外装は検出されなかった。このバラスに混じって川原寺式に分類される複弁8弁蓮華紋軒丸瓦の破片が出土した。この軒丸瓦は焼け落ちた状態と言うより明らかに雨落ちとして敷き詰められていた。したがって、この雨落ちは創建当初のものではなく改修に伴うものと考えられる。

まず、金堂は東西14.8mと推定していたが、今回の調査で14.7mであったことが判明し、南北長が16.8mであることから南北棟であったことが確認された。

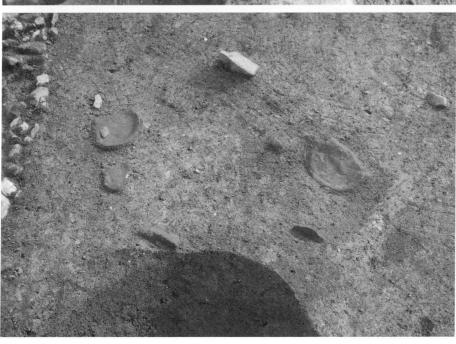
土師皿出土状況 (北から)

なお、雨落ちの西約 $10\sim30$ cmのところで土師皿が3点以上出土した(第12図 $5\sim7$)。この位置は基壇外装が凝灰岩の壇上積であったとすれば延石が据えられるところである。地鎮であればピットに埋納されると考えられるがその痕跡はまったくなかった。したがって、この時期に金堂が焼失した可能性が高いと考えられる。

最後に、金堂雨落ち付近の整地土直下の遺構面から土師皿が出土した。出土状況から地鎮とは考えられない。したがって、この土師皿の時期に焼失したか大規模な再建が考えられる。しかし、雨落ちから川原寺式に分類される複弁8弁蓮華紋軒丸瓦(NKM4)や三重圏紋軒瓦が出土しており、これ以降の瓦が出土していないことからこの時期に焼失した可能性が高いと推測される。そして、雨落ちのバラスに混じって複弁8弁蓮華紋軒丸瓦(NKM4)があったことから、基壇の改修が行われた可能性が考えられ、この改修の時期に三重圏紋軒瓦が一部差し替えられたと考えられる。

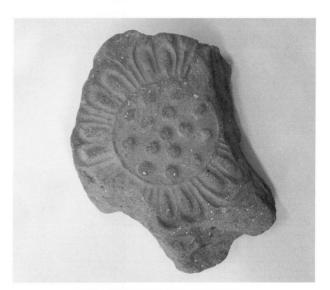
7 は中房に 1+5+9 の蓮子を配す複弁蓮華紋軒丸瓦で、6276型式 G種に分類され NKM 5 に相当する。 Aトレンチの整地土から出土した。

複弁8弁蓮華紋軒丸瓦(第11図7)
