隱岐国分尼寺調査報告

昭和46年3月

隱岐島後教育委員会

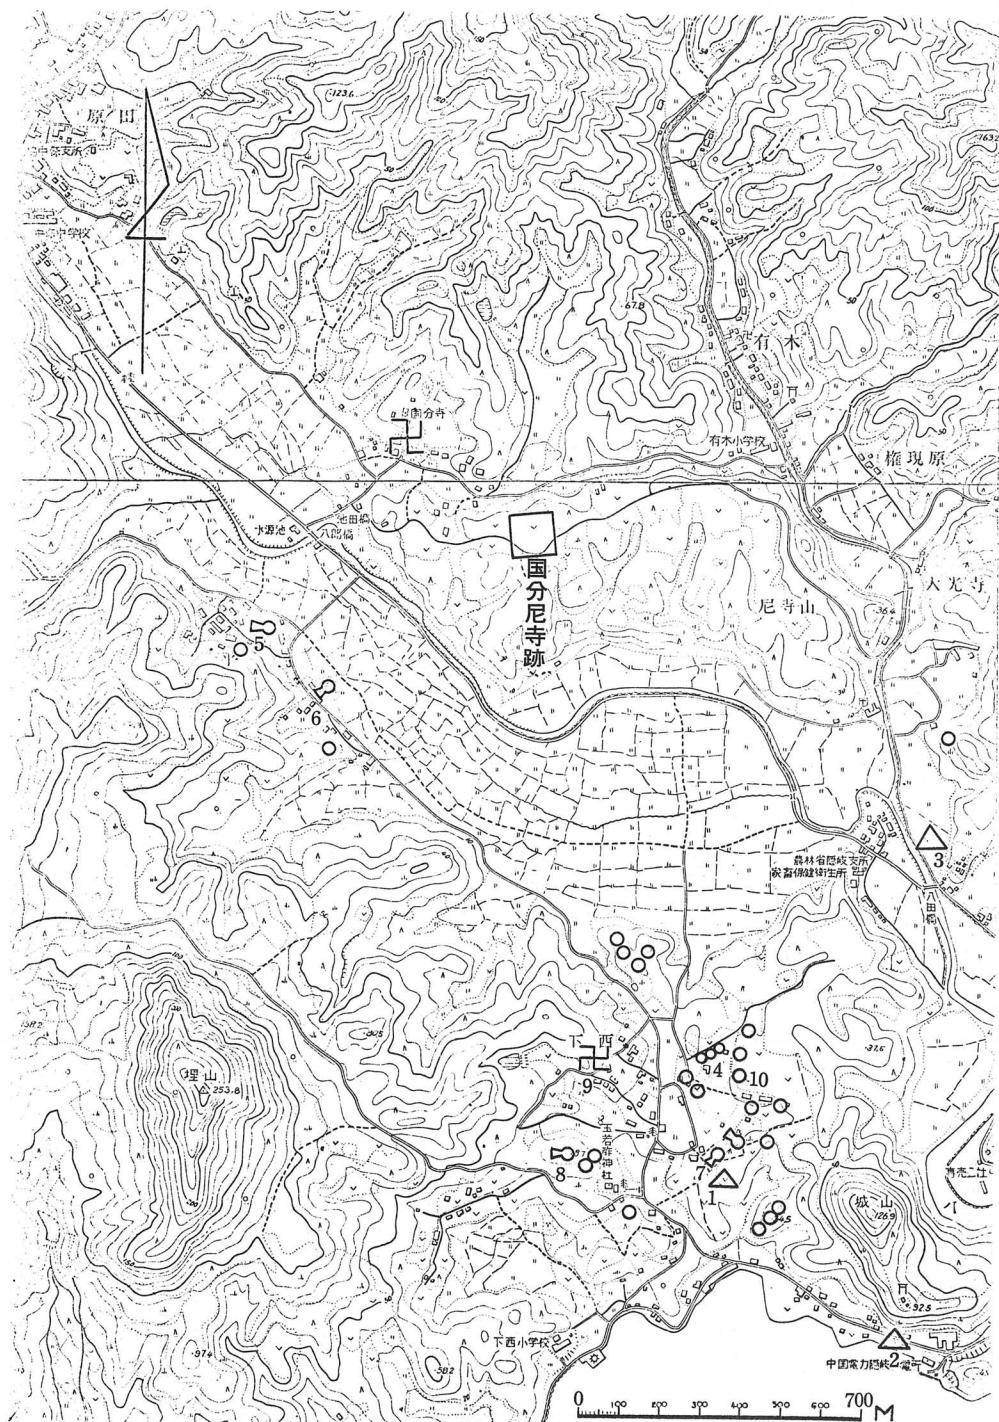
第1図 八尾平野周辺の遺跡分布図

八尾平野を中心とする附近一帯には数多くの遺跡が分布している。まず、縄文時代の集落は、対岸の下西台地には (1) 大將軍遺跡（前期）（注1） (2) 甲ノ原遺跡（中期か）があり、さらに西郷湾の西部海岸線には前期中葉から後期末葉にかけた集落が跡が残されている（注2）、弥生時代の遺跡については、八尾平野の東南端にある八田橋附近で発見された (3) 月無遺跡（前期後半～後期）（注3）が知られているにすぎない。この遺跡は八尾川改修工事で発見されたものであり、集落跡の標高は、川床に近い位置にあったことを思えば、なお附近に同様な集落が発見される可能性はきわめて大きいのである。

時期の古墳は下西の丘陵にある5世紀の(4)斎京谷古墳群(注4)である。これは径25m前後の円墳群であるが、これに続く6世紀代には(5)平神社古墳、(6)子安神社古墳、(7)二宮神社古墳、(8)玉若酢命神社古墳などのように全長50mから30m前後の前方後円墳が築造され、周辺にも多数の小円墳群が営まれるようになる。なかでも平神社古墳は全長50m、高さ5m余の規模をもつ大形の墳丘で、後円部には割石積みの横穴式石室がある(注5)。さらに八尾平野東部の大光寺丘陵から南側にかけての丘陵地帯にもかなりの墳丘がしられており、隠岐群島における代表的な古墳がこの平野周辺に集中しているのである。後世、この平野と周辺の台地が隠岐の中心となるべき素地は、すでに古墳時代に完成していたことを示している。

奈良時代における八尾川下流域は、名実ともに隠岐国を中心となり、下西台地の甲ノ原には(10)国衙跡が比定され、その西北方の丘麓には国分寺とあい前後して建てられたと考えられる(9)權得寺跡(注6)がある。ここで注意されるのは、八尾平野周辺の遺跡が、主として西方の下西台地に集中しており、北方の中条、南方の西郷地[メ]には顕著なものが認められないことであり、国分二寺が営まれたのは、東方の丘陵地帯で、ここでは前代の遺跡がきわめて少ないということである。ともかく、隠岐国分尼寺跡は、このような環境のなかに営まれているのである。

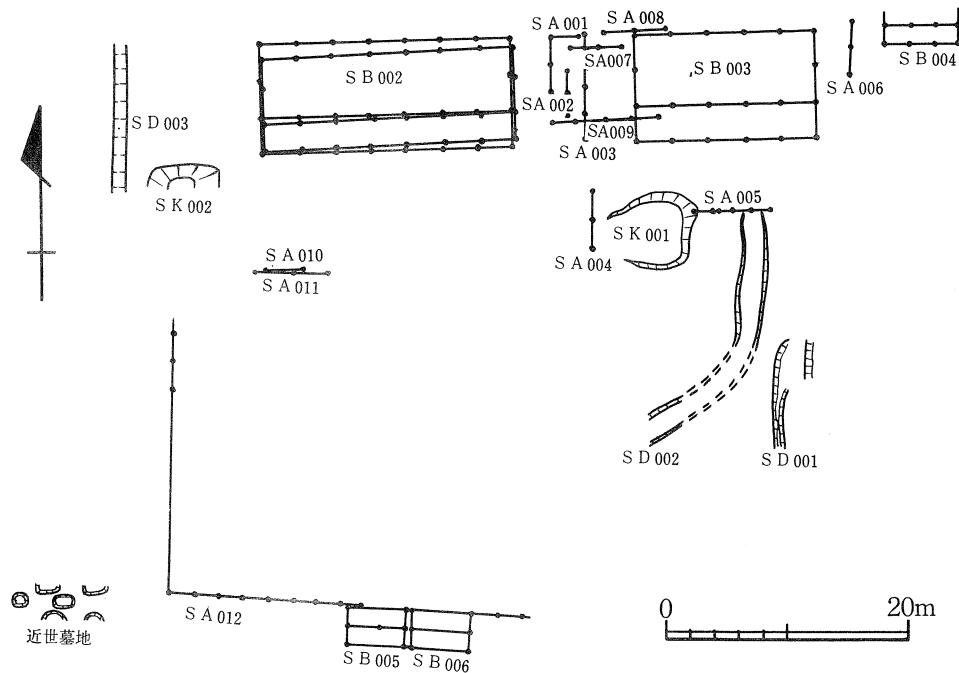
第4図 遺構配置図

全体の概況としては、丘陵平坦部の北寄りにSB001～SB004の4棟の建物址が並び、その間あるいは前方には柵列を建てそれぞれの建物を区画しているのが注意され、さらにSB001, 002の西方にはこれとほぼ併行して1条の南北溝(SD003)が掘られている。また、建物址群の南方約38mの位置に門(SB005, 006)を配してその両翼に柵(SA012)が延びている。さらに西側の柵列は、SB005の西北から約15m進んだ地点から北折してR地区へ続いているのが注意される。しかし、東へ延びる柵列は未発掘であるために不明である。なお、このほかに、南の門、柵と北の建物、柵の中間には若干の溝と土壙が認められ、また、SA012の西側には近世の墓地が営まれている。

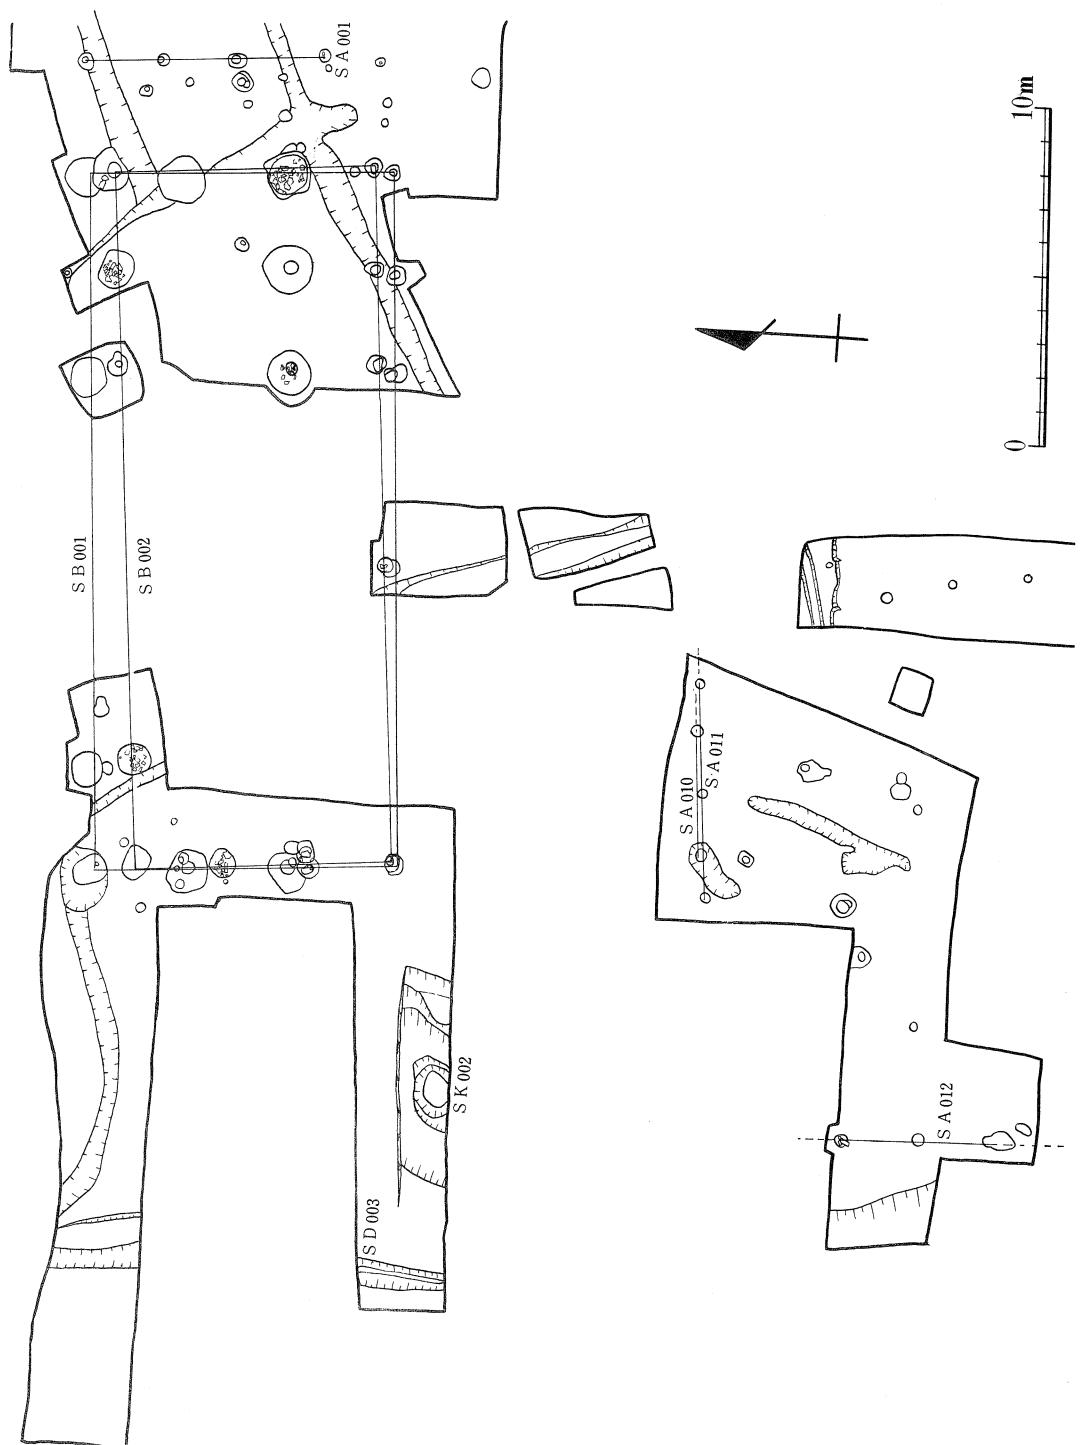
第5図 遺構実測図(1)

この建物は今調査で確認された建物の内では最大規模であり、S B O O 2 にほぼ重複している。東西に棟を持ち、かつ南に廂を有す 3×7 間（柱間距離 $9 \times 21m$ ）の掘立柱建物址で主軸は磁北に対し西 4 度 20 分遍している。

掘方は身舎部分が径 $1.3 \sim 1.4m$ の円形ないし隅丸方形で黄褐色の埋土には瓦を含まず、柱穴の認められないものがあり、一部は S B O O 2 の掘方に切られている（第 5, 6 図）。廂部の掘方は径 $40cm$ 程のほぼ円形で内に径 $20cm$ 程の柱穴を有している。

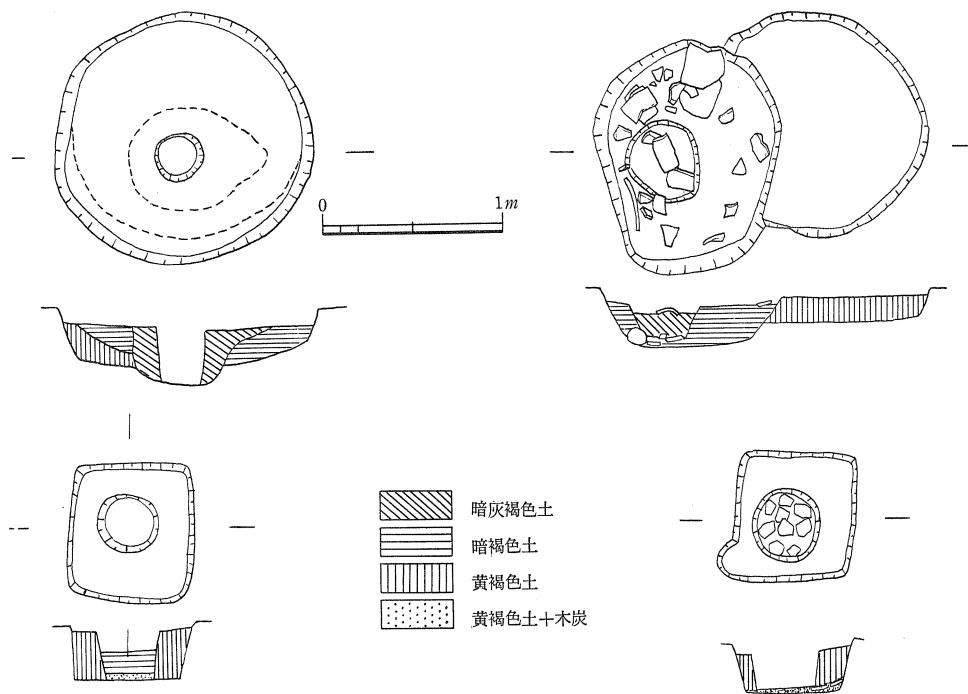
第6図 柱穴掘方実測図

掘方は一辺約 $60cm$ の均一性のある方形を呈し、内に径約 $35 \sim 40cm$ の暗緑色粘土の埋土を有す柱穴が確認された。これら柱穴の底には水などの浸透により形成されたものとは異なった、やや地中より青味がかった堅緻な黄褐色粘土を敷いたものや、掘方底部全体に瓦片を敷いたものがあった（第 6, 7 図）。また掘方、柱穴の埋土にも瓦片が含まれていた。

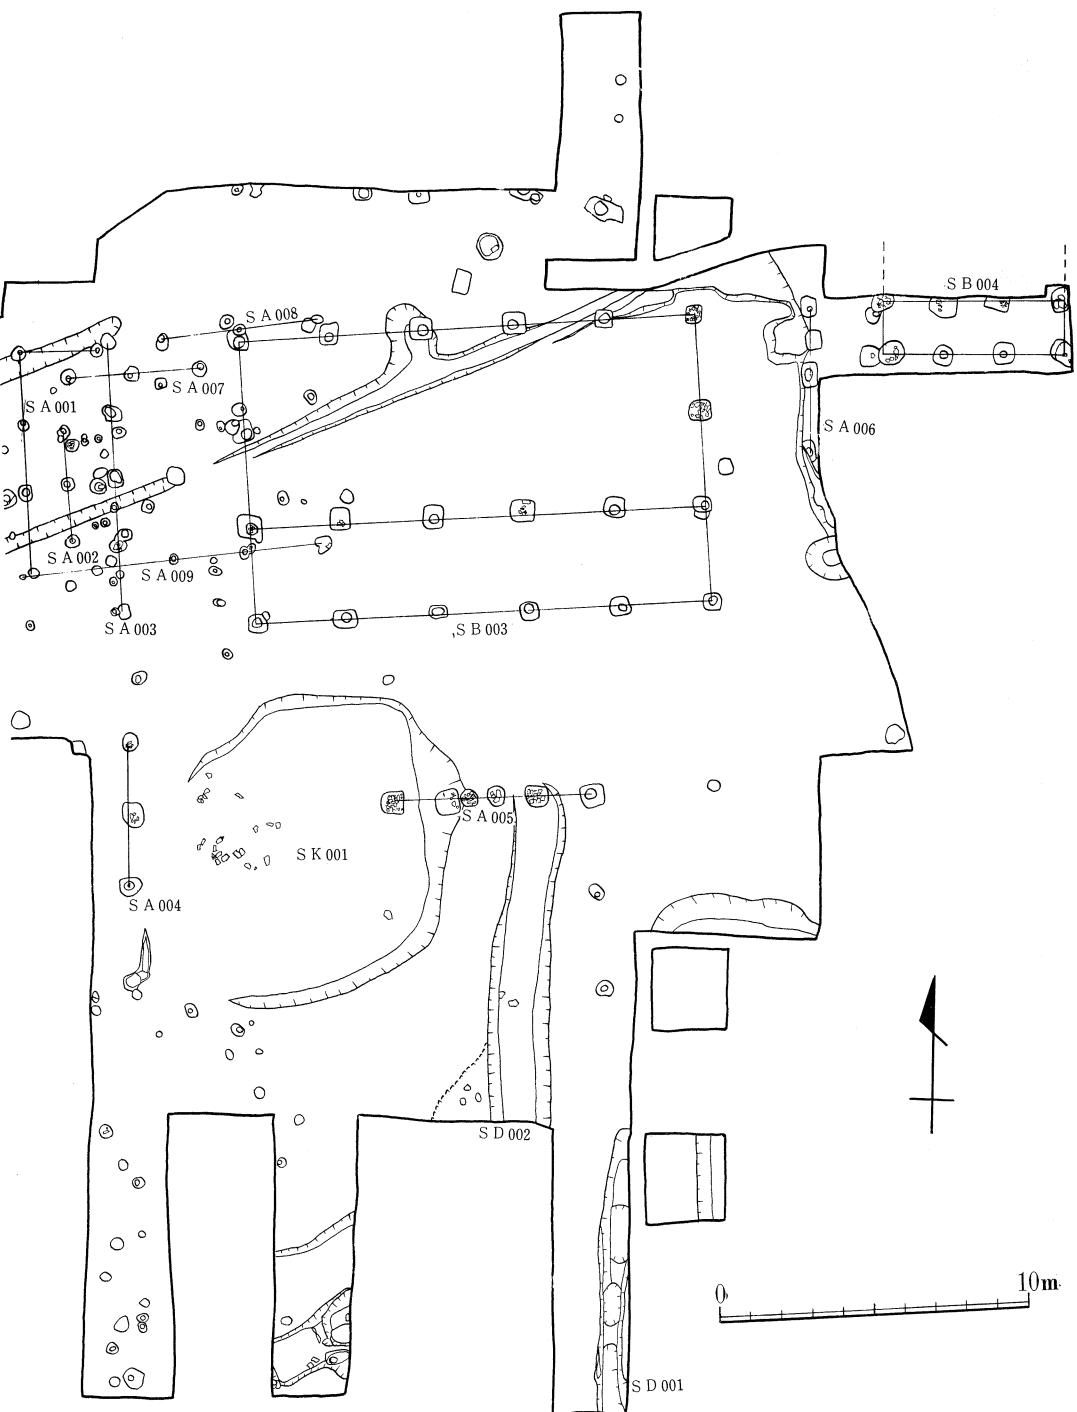
第7図 遺構実測図(2)

農道を挟んで S B O O 3 の東微高地に約 $6m$ を隔てて検出された掘立柱建物址である。主軸方位は、これまでのものと異なり、磁北に対しわずか東に遍しており、東西 3 間（柱間距離 $5.7m$ ）、南北 1 間（柱間距離 $1.7m$ ）分のみ確認された（第 7 図）。

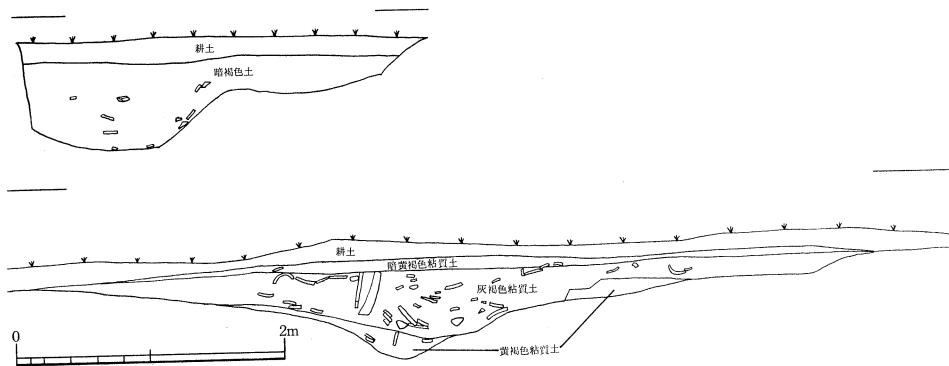
第9図 溝、土壤断面実測図

S B 0 0 1 の西 3.5 m の位置に検出されたもので、東西約 5.5 m、南北は未調査区で不明である。形状は SKO01 と異なり尖底状の土壙で、最深部は切り込み面より約 80 cm ある。この土壙は、そのセクションより 2 度掘り込まれたらしく、底の部分と東側中段に認められる黄褐色粘質土が最初の埋土で、それを切って 2 度目に掘り込まれ、灰褐色粘質土が埋土となっている。やはり瓦溜めとして使用されたらしく、灰褐色粘質土中に多量の瓦を含み、炭化物も多く含まれていた（第 9 図）。

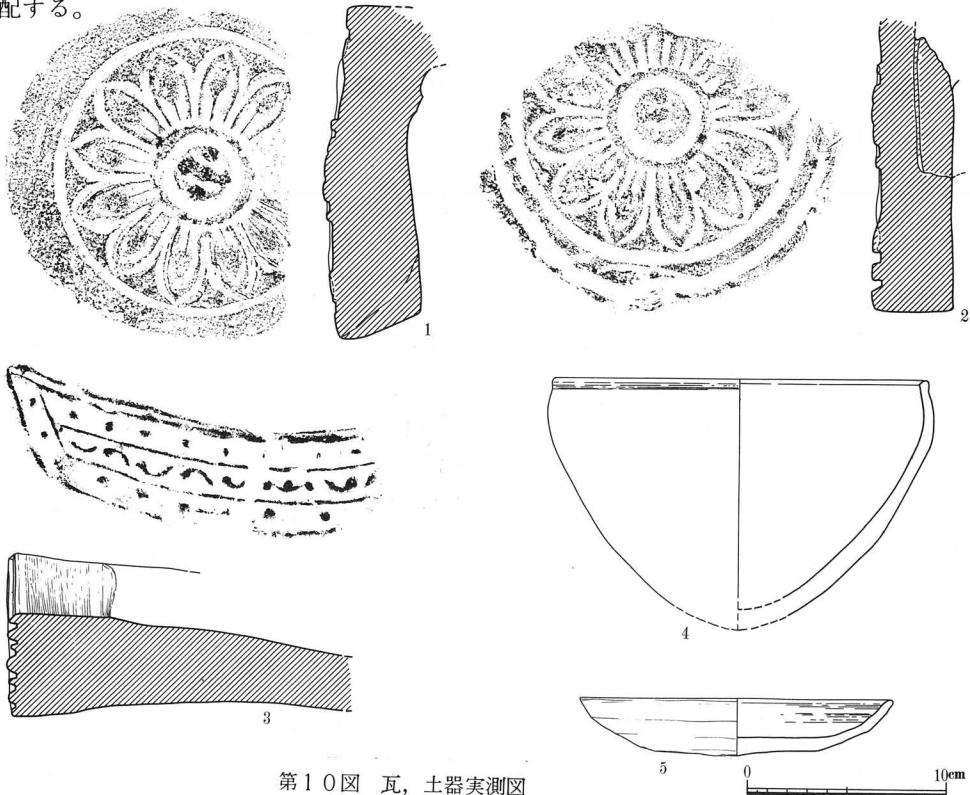
第10図 瓦、土器実測図

軒丸瓦 12弁の単弁蓮華文で、すべて同一様式を示しており、このなかで縫が傷の有無によって2種類あることが知れる。いずれも中房が弁区よりもわずかに高い凸中房で、周縁に2重の圈線がある。そしてこの圈線は中房と高さを等しくする。中房は径2.8cmで比較的小さく、太い圈線(6mm)によって囲まれ、1+4の蓮子を配する。蓮弁は狭長で幅1.7、長さ4cmの規模を有し、特異な縫をもつ舟形弁である。各弁はわずかな間隔(4mm)をもつが、間弁は中房まで達していない。外区には幅6mm×高さ2mmの2重の圈線を配する。

次にこの製作法であるが、2種類ある。1は瓦当と筒瓦を別々に作り、組み合せるもの、2はいわゆる1本造りと称される同時作成のものである。前者は範への粘土の打ちこみと離脱が比較的良好で、弁や圈線が鮮明である。そして、この種類は概して焼きが柔かく、赤褐色ないしは灰白色を呈し、胎土には細砂粒を含んだ粘土を用いている。また筒瓦との接合部はかなり厚く、ために文様面が1cm内外となるものがほとんどである。そして瓦当裏面は指ナデが行われている。後者の例としては2例あるが、いずれも範への打ちこみが十分でなく、一見して2重圈の外に平縁があるようなはみ出しや歪みがあり、文様も浅い。焼成は堅く、黒色を呈し、胎土にはあらい砂粒を含んだ粘土を用いている。また瓦当裏面へは仕上げを行わず、そのまま布目が残っている。

土師器 これも量的にごく少なく、また小破片が多く、図示した1例のほかに数点が原形を知り得る程度である。器形は碗、壺、皿などが認められる。皿形土器は胎土に細砂を多く含み、内面は黄褐色と黒色があり、外面は黒光りのする比較的堅い焼き上りになっている。口径 15.6 cm、高さ 2.5 cm をはかる。底部は糸切り痕を有し、やや内湾ぎみに口縁にいたる（第10図5）。

鉢形土器（第10図4

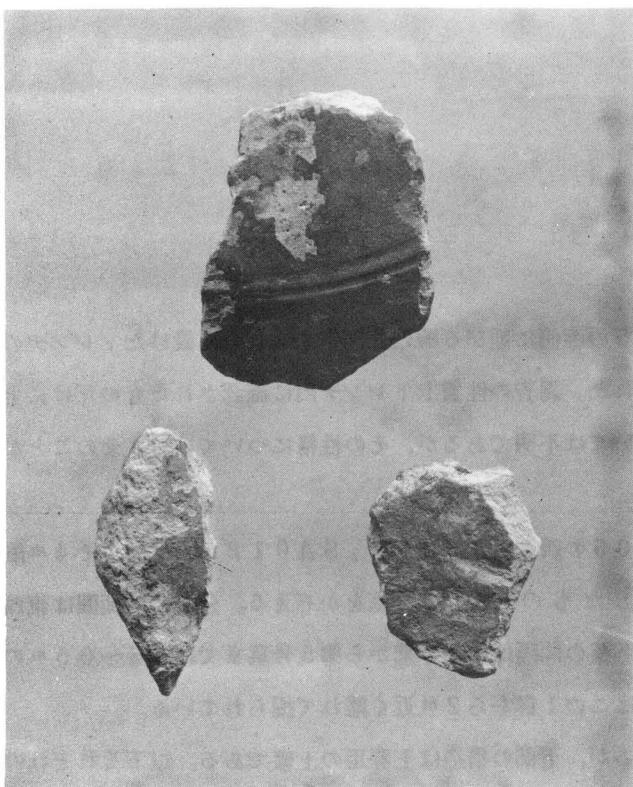
第11図 施釉陶器

施釉陶器 南側の瓦留りから4片が出土している。このうち3片が同一個体で、内外両面に緑、褐色の釉を施す。器形は小破片のために判然としないが、2条の沈線と2孔を有している。他の1片は緑釉吻器で、軟陶である。碗形土器の口縁であるが、器肉はきわめて薄く、口径その他は不明である（第11図）。

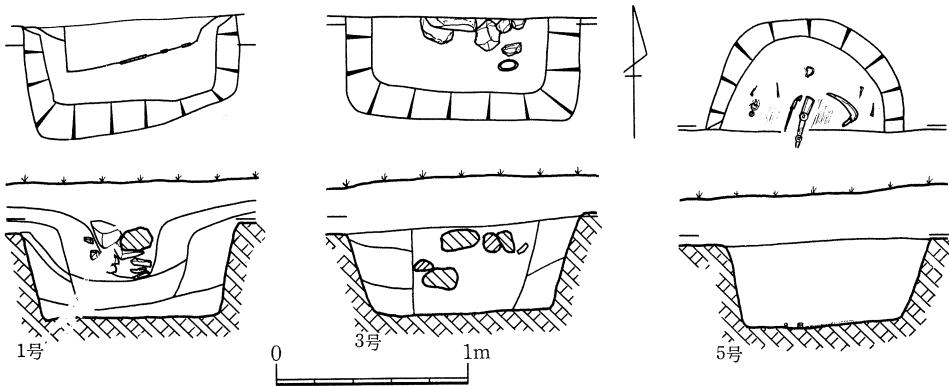
第13図 古墓実測図

第1号墓 東北隅にある方形の墓壙である。上縁の東西径 $1.15m$ 、底径 $98cm$ 、南北の現径は $65cm$ 、深さは $50cm$ 前後であり、耕作土上面からは $70cm$ 前後をはかる。壙内の状況は、中央部にピット状の黒土の落ちこみがあり、なかに瓦片、礫が落ちこんでおりこれがもとは棺の上部に置かれたものであることがわかる。そして掘りこみの肩の部分に棺材とそれに着装された鉄板が認められた。外側に鉄板を張った立方体の坐棺であろう。東西の1辺は $70cm$ 、深さ $50cm$ 前後をはかる。副葬品は認められなかった。

第3号墓 第1号墓の西側へ $97cm$ 離れて営まれた方形の墓壙であるが、これまた南部しか調査していない。墓壙上縁の東西径 $1.24m$ 、底径は $91cm$ 、深さは $50cm$ 前後である。墓壙の中央部に径 $65cm$ の方形の落ちこみがあり、なかに礫と瓦があった。第1号墓と同様な棺蓋の上にあった上部構造の1部であろう。なおこの落ちこみのなかには鉄釘と鉄環が認められたほか、墓壙上縁に近いレベルに墨書のある板材が1片発見された。

第4号墓 第3号墓の南に併行して掘られたもので、プランは長方形を示す。東西の上縁径は $1.25m$ 、南北径は $76 \sim 70cm$ をはかり、東側がわずかに広くなっている。底径は $1m$ から $60cm$ 、深さは $18 \sim 10cm$ で東側が深くなっている。副葬品は認められなかった。

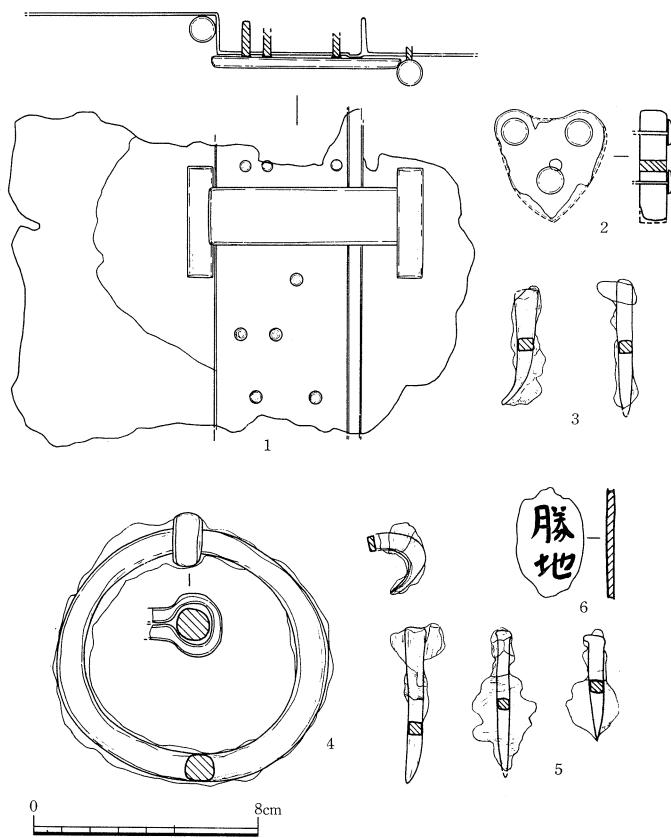
第14図 第1号墓、第3号墓、棺材その他実測図

第1号墓 棺材だけである。1は棺の側面に打ちつけてあった鉄板であるが、全体の形状は不明である。厚さ1mmの鉄板を鉄錆で留め、上方に銛板をつけたものである。2はハート形に切った桐材に3箇の青銅錆を打ちつけたものであり、2箇ある。墓壙中央の上

部に認められたものである。材の中央に径 4 mm の竹釘を通した孔がある。棺の蓋にとりつけてあったものであろう。3 は鉄釘である。合計 3 本を認めたにすぎない。1 本の釘には、横に木目の走るものがある。板の厚さを示している。厚さ 8 mm 前後である。

第3号墓 環 2 箇と鉄釘 12 本、墨書銘ある木札 1 枚が認められた。鉄製環は 2 個あって同形、同大である。鉄製の簡単な鈕のついた環で

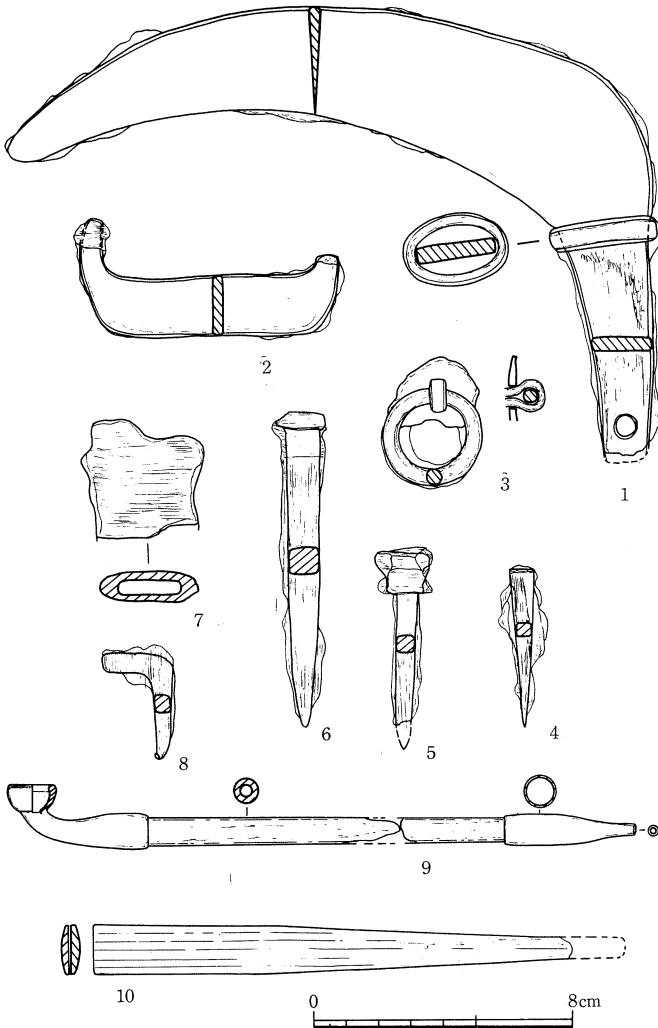
第15図 第5号墓 副葬品その他実測図

第5号墓 棺関係は鉄釘 12 本、鉄環 1 箇。副葬品は鉄鎌 1 、火打金 1 、煙管 1 、扇子 1 、寛永通宝 12 枚である。釘(4~8)は普通の形を示すが、長さ 9.5 ~ 4.7 cm をはかるが、長いものは 1 本だけである。環は小形のもので、ごく薄い座金をもっており、その内面に漆の附着がみられる。墓壙の底に認められたものであるが、棺蓋のものであろう。鉄鎌は、現代でも使用している草刈鎌である。刃部の棟の厚さは薄く 3.5 mm を有する。関の部分に柄を固定するための責金具があり、莖端に近い部分には目釘が残っている。その長さは 2 cm 、径 6 mm である。火打金(第 15 図 2)は錐状を呈する通有の品で長さ 8 cm 、

幅 2cm 、厚さ 3mm をはかる。両端の細くなった部分は左側に木片、右には青銅板が附着している。煙管(9)は吸口と雁首は青銅で、竿は篠竹である。保存が悪く、全長は知り得ないが、現存長は 19.4cm ある。火皿の直径は 1.5cm 、深さ 8mm をはかる。扇子(10)は親骨2枚と若干の子骨が残っているにすぎず、要の部分も不明である。親骨は現存長 14.8cm 、先端の幅 1.5cm ある。竹製で、表面は黒漆が塗ってあり、内面には銀紙の附着をみることができる。寛永通宝は12枚あるが、大きさ、文字の違いなどから2種に分けられる。1は径 2.5cm 、厚さ 1mm で文字は太い。2枚ある。2は1よりもやや小形の錢で径 2.3cm 、厚さ 1mm 、文字は小さく細い。10枚あるが、2枚にはこまかい織目のついた布が附着している。

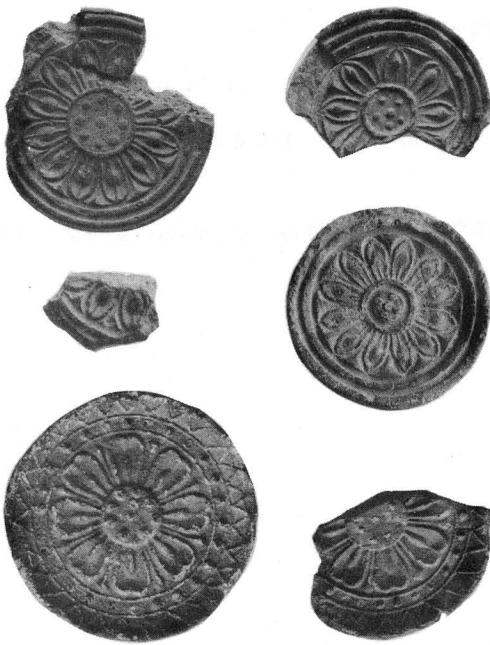
第16図 教昊寺系軒丸瓦

終りに、この寺跡における瓦の系譜について述べておきたい。軒丸瓦の瓦当文についてはさきに記したように、簡略化されたものであるとはいへ、本土の瓦当文にその祖形を求めることができる。特異な轂をもつ狭長な舟形单

弁と二重の圈線によって特徴づけられるこの瓦は、同時期のものとして鳥取県岩美郡国府町の因幡国分寺跡の瓦をあげることができる。そして、これらの祖形としては、鳥取県西伯郡淀江町福岡所在の上淀廃寺、あるいは安来市野方町真崎の教昊寺跡出土の第1類～第3類の瓦が指摘される(注7)。隠岐国分尼寺跡の瓦が、本土からどのような経路をたどってこの地にもたらされたのか、速断はできないが、この形式は山陰に広く分布する特異な瓦とみなしてよい。それは、さらに隠岐国内においても他に影響をおよぼしている。すなわち、西郷町下西にある權得寺廃寺あるいは五箇村郡の犬町廃寺瓦の一類には、複弁様式の蓮弁に1葉の轂を表現するものがあることによっても、うかがうことができる(注8)。

- 注6. 『国史大系』25 類聚三代格（「国分寺事」108ページ）
- 注7. 江谷寛「山陰における古瓦の系譜」（『古代文化』17の5）昭和41年12月
近藤正「出雲国風土記所載の新造院とその造立者」（『日本歴史考古学論叢』第2
- 注 所収）昭和43年7月
- 注8 第16図左上から上淀廃寺、因幡国分寺跡、權得寺廃寺。右上から教昊寺跡、隱岐
国分寺跡、犬町廃寺。

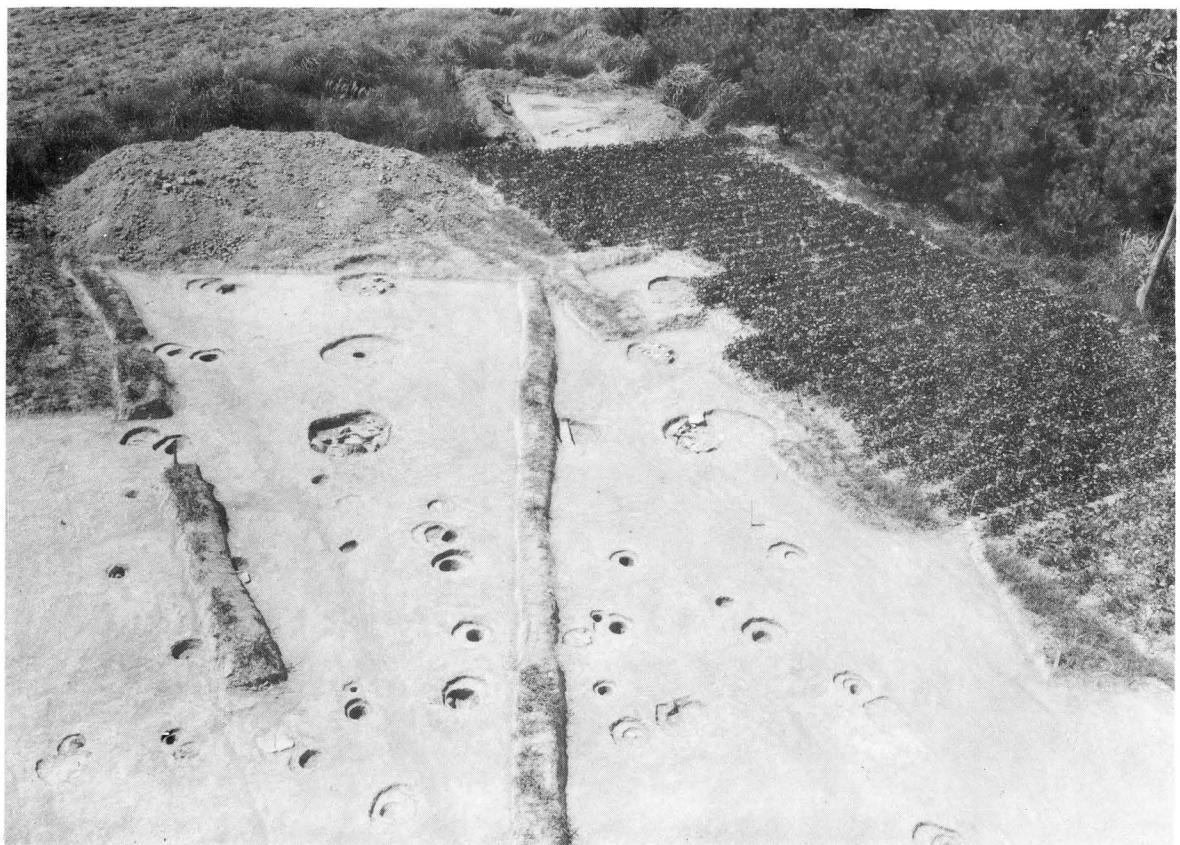
SB 001, SB 002 (東からみる)

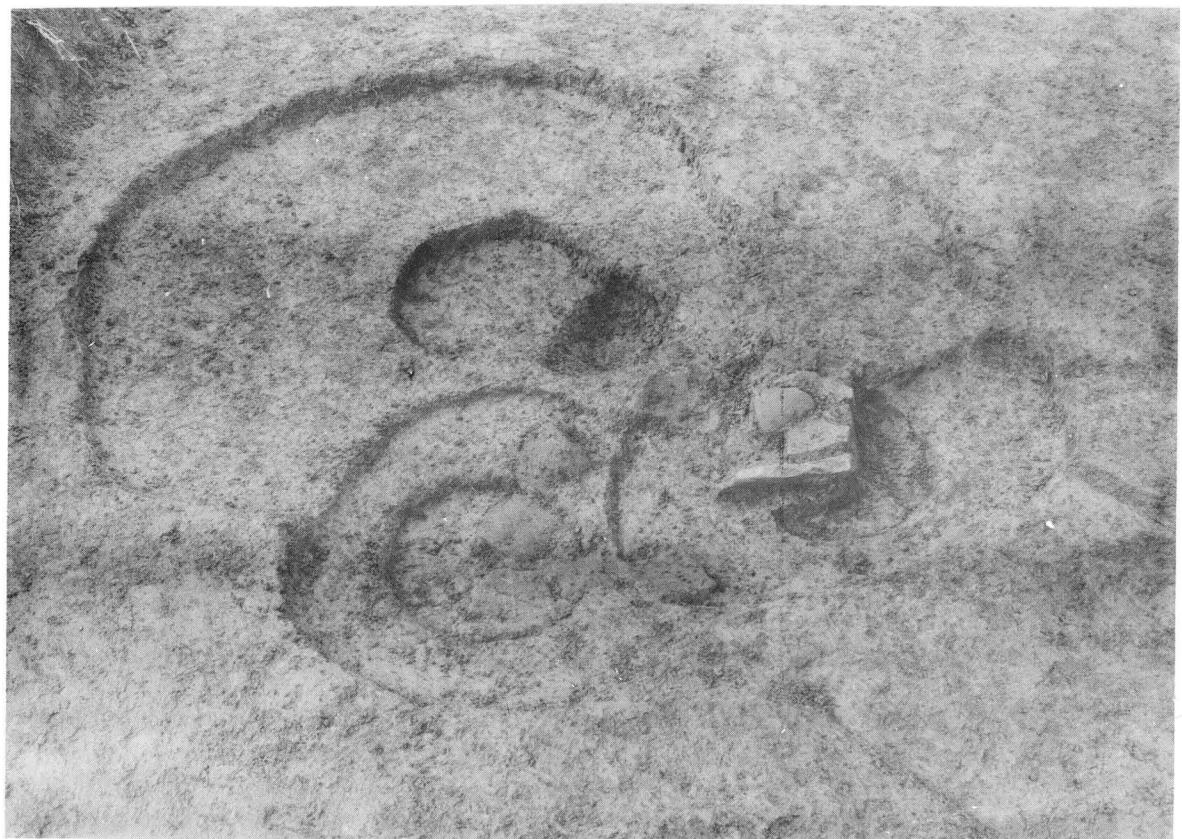
同上 身舎南西端の掘方複合状況

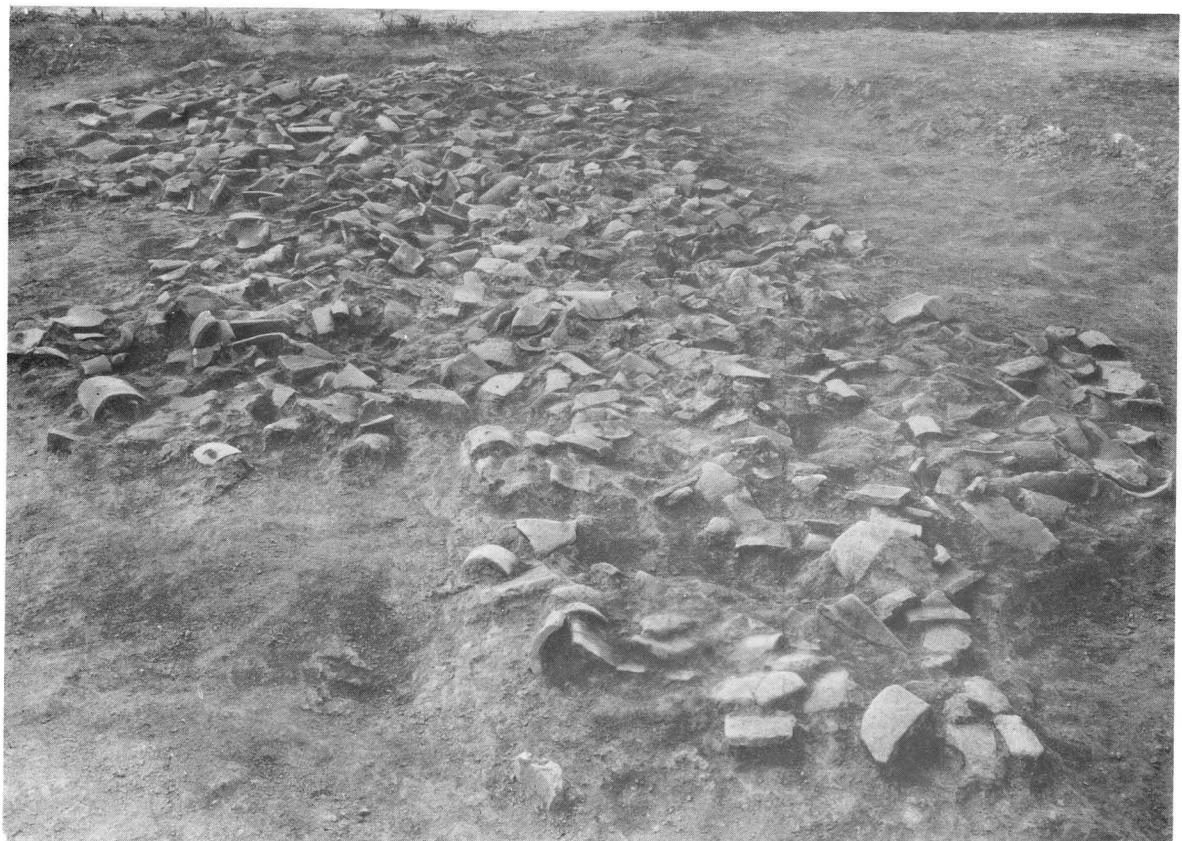
S K 001 瓦留り (東からみる)

S A 0 0 4 の西に広がる東西 9 m、南北 10 m、深さ約 30 cm の皿状土壙で、瓦溜めであった。この土壙は今調査以前に、センター建設時に検出されたもので、上面はかなり損じていたが底まで瓦が充満していた。瓦は平瓦、丸瓦がほとんどで、焼き損じの瓦らしく、ひどく曲折したものが多く含まれていた。なお、この土壙は S A 0 0 5 の掘方を切っていた。

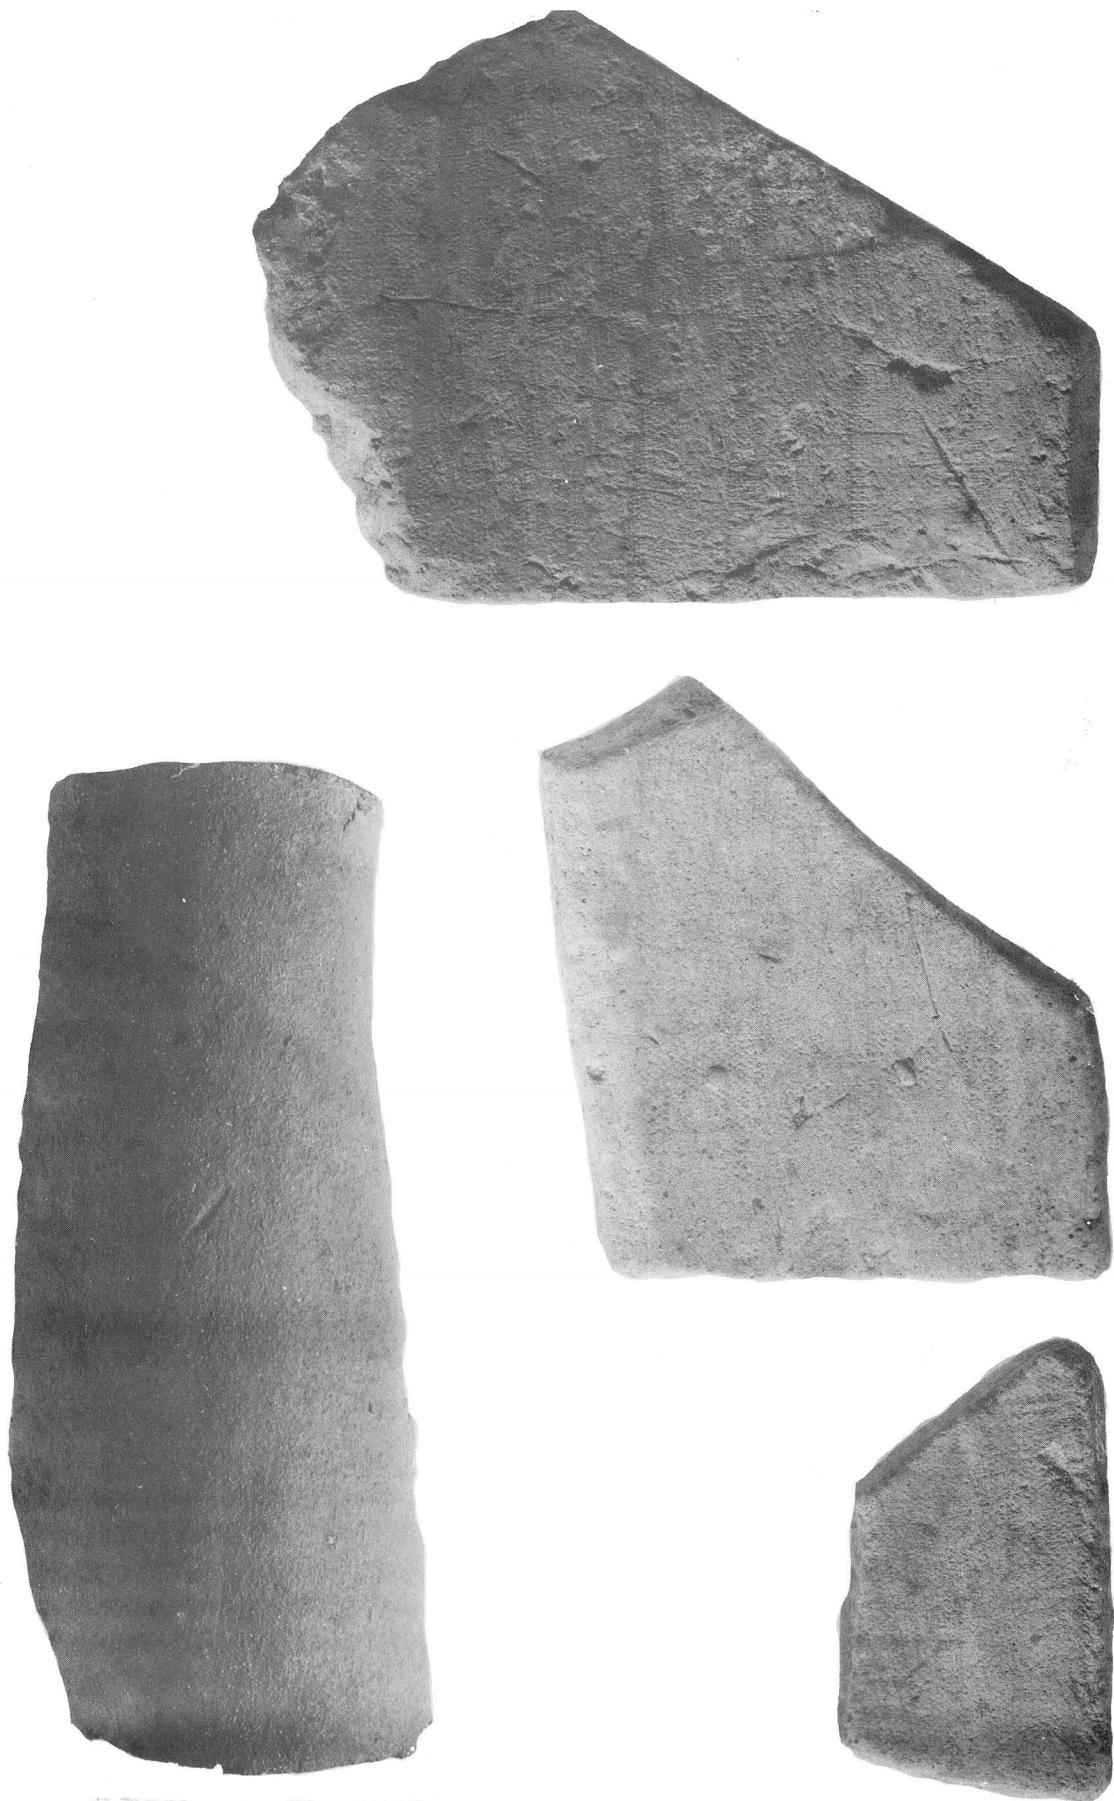
丸瓦（左）と隅平瓦

隅瓦 いざれも破片で全形を知り得るものはないが、横長のものと縦長のものがある。すべて平瓦を焼成前に縦方向に切ってつくられている（図版第IX）。
