史跡今市大念寺古墳保存修理工事報告書

出雲市教育委員会 1984年3月

史跡 今市大念寺古墳保存修理工事報告書

Restoration of the Ancient Grave IMAICHI-DAINENJI

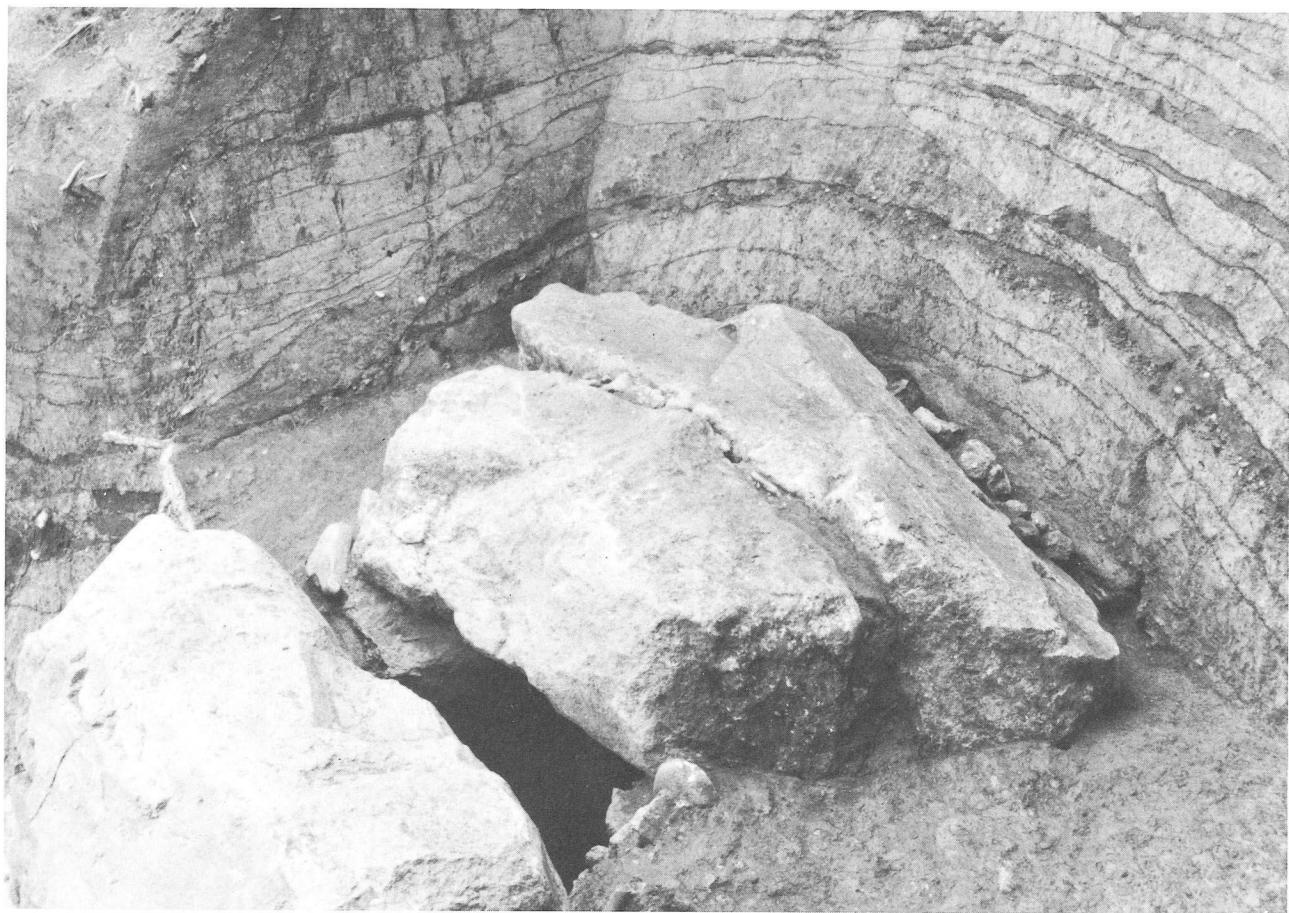
写2 石室羡道部上部版築

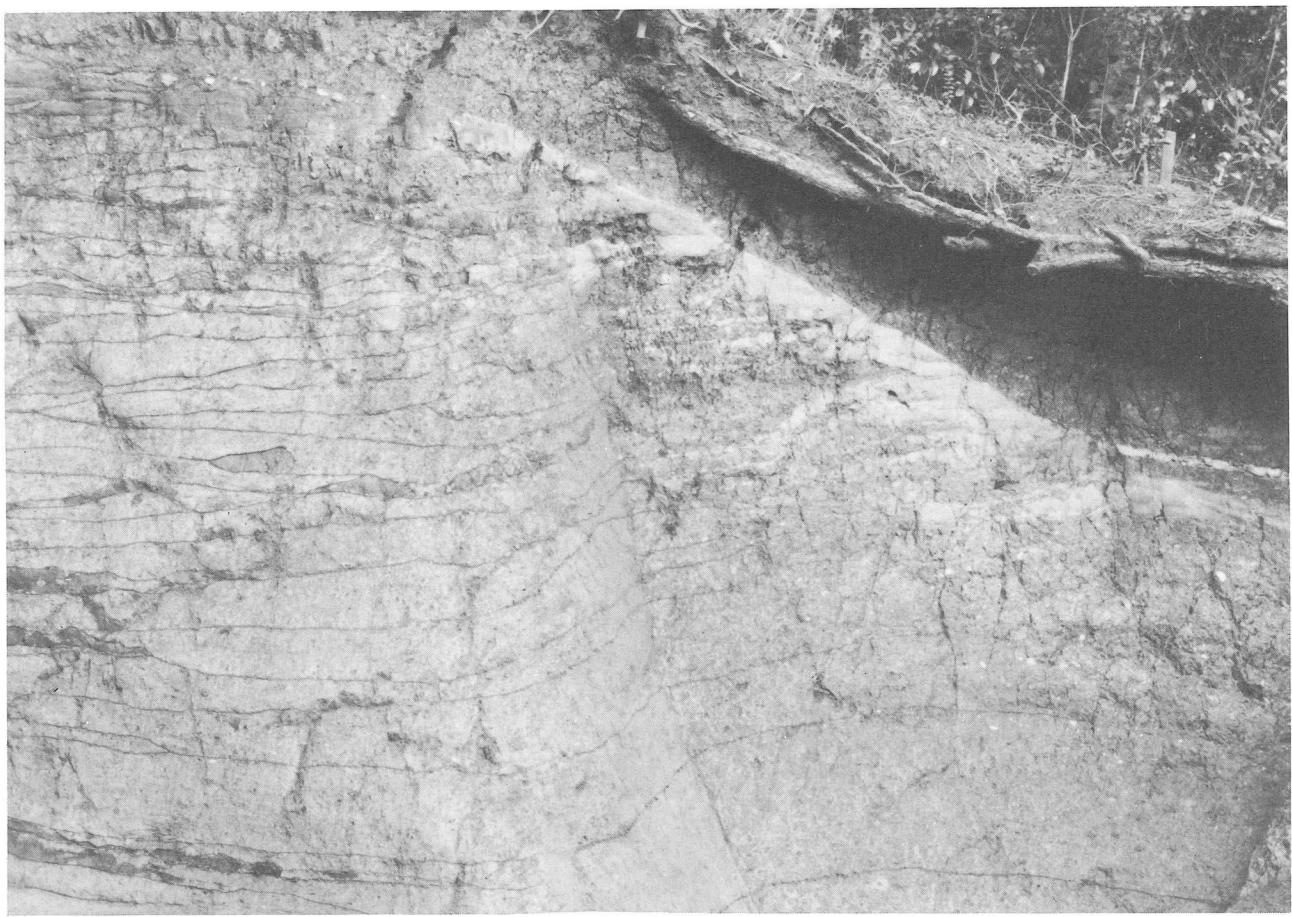
写4 後円部墳丘斜面版築

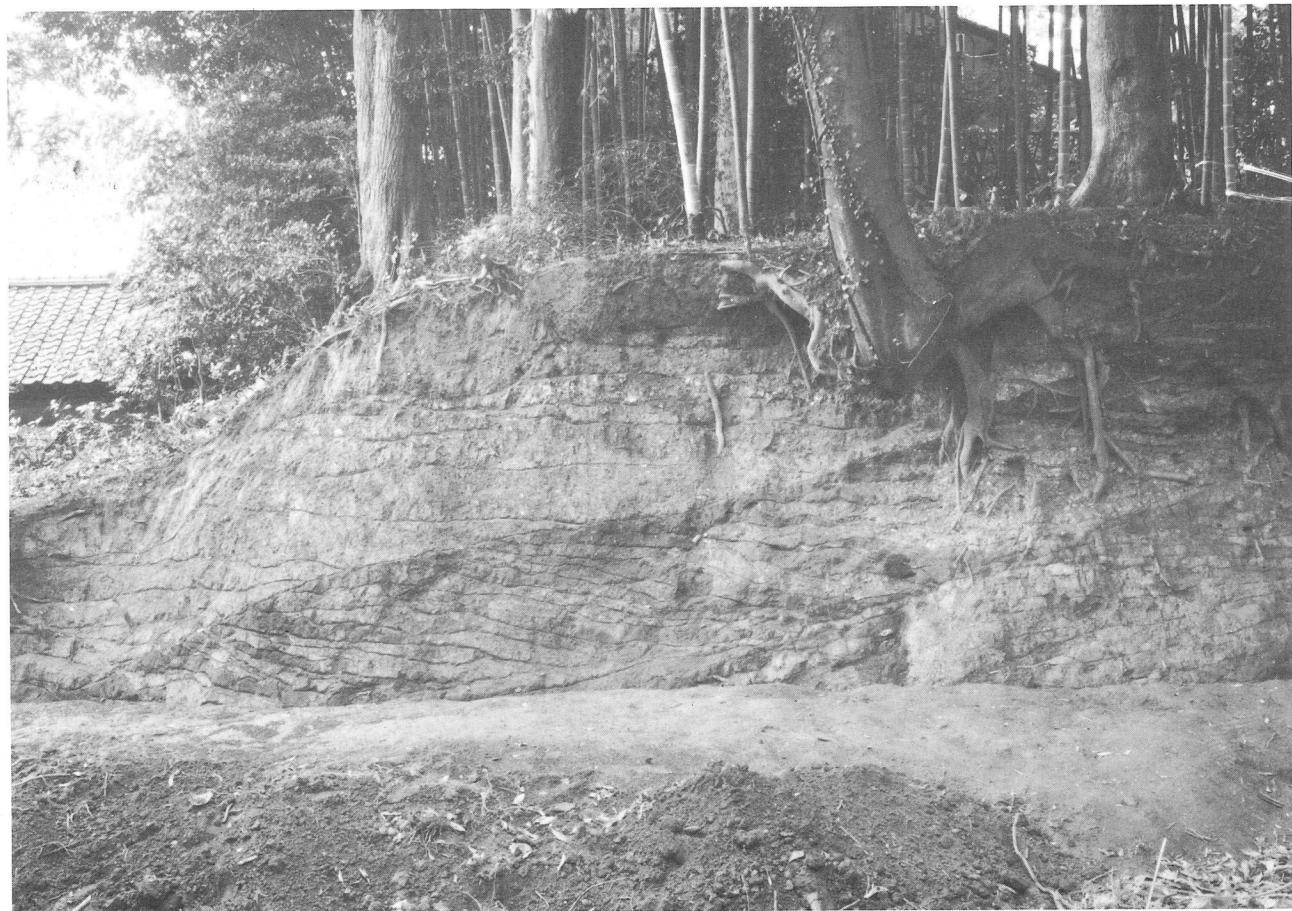
写5 前方部墳丘裾版築

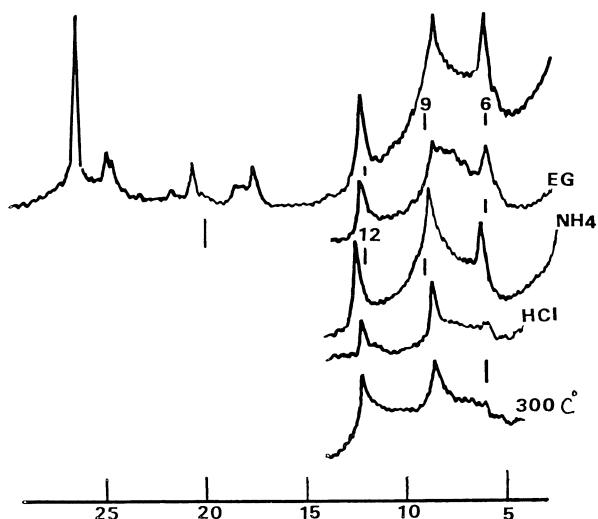
図9 天井石直上の黄褐色土層(A1)
(礫層直下)のX線回折図

主として第四紀の山廻層の粘土質部や火山灰をくずして使用されている。それを構成する粘土鉱物を加熱、塩酸、硝酸アンモン、エチレングリコール処理を加味してX線的に検討したものが図9、10に示される。その結果、ハロイサイト、加水ハロイサイト、アルミニウムバーミキュライト、イライトがその主成分鉱物であることが判明した。重要な点は加水ハロイサイト（未処理で 10 \AA 、EG処理で約 12 \AA に移行、 100°C 付近の加熱でも 7 \AA に移行）の存在である。

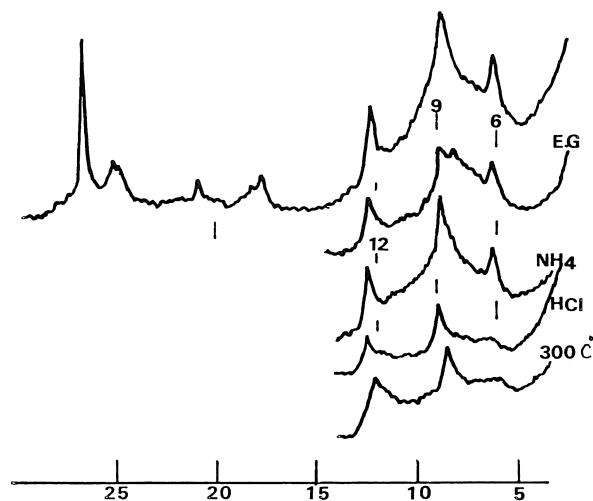
図10 黄褐色土層(B19)のX線回折図

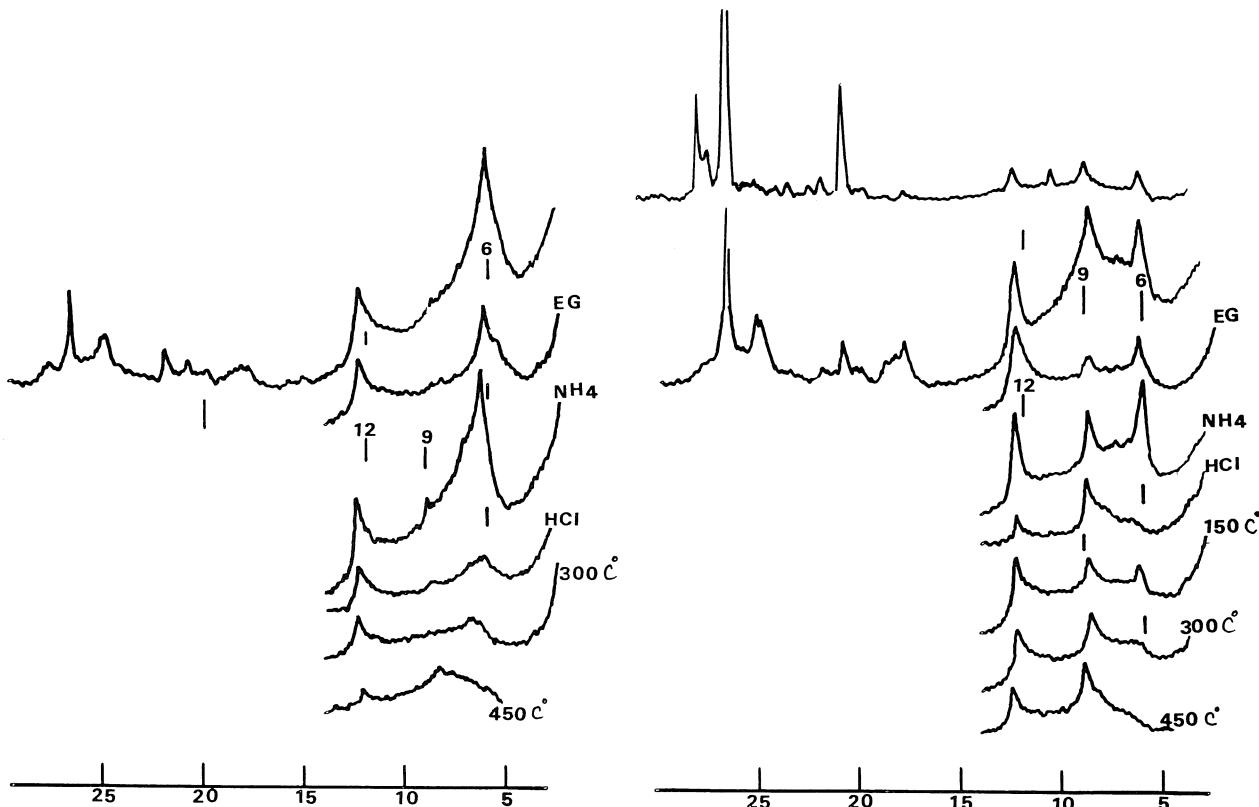
図11 黒色土層(A 12)のX線回折図

図12 黒灰褐色土層(B 18)のX線回折図

同じようにして、黒色土層（図11）、黒灰褐色土層（図12）の検討を行った。黄褐色土層との著しい相違点は加水ハロイサイトを含まない点である。

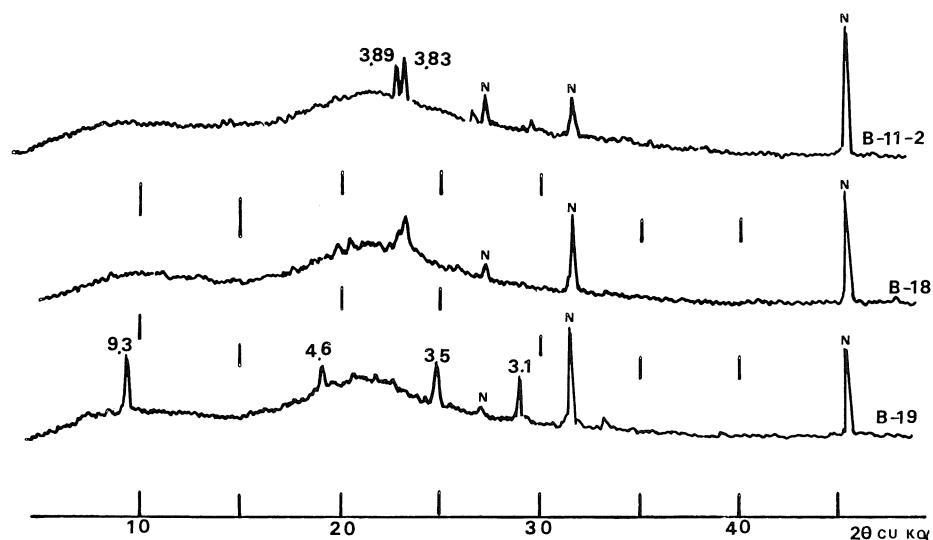
図13 土層の蒸溜水抽出物(蒸発乾涸)のX線回折図

土をつくるために混入された水であるが、土から抽出されたものを分析すると表6のように黒、黒灰色土層からの抽出物（B 18, B 11-2）は黄褐色土層からのそれ（B 19）に比して塩分（C 1）やマグネシウム分が特に多いことは、海水がそれに使用されている可能性を考えられる。

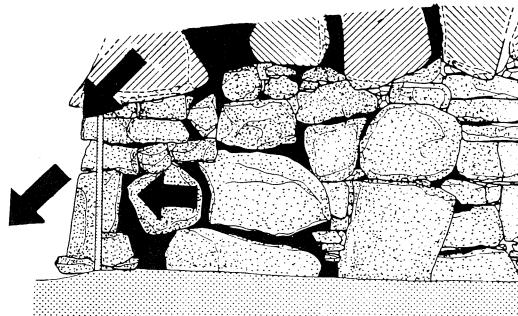
羨道部の破損は入口部分から前室ポストの位置まで側壁石組の孕み出しが見られ、特に入口部では石目地の間隔が20cm以上開いている例が見られる。またそれに伴い最前部の天井石が下方へずり落ちた様になり、天井石上部の封土の変位から雨水の浸透を助長している。それらの原因としては、既存の扉を取り付ける時(年代は不明)、羨道部入口部分が改変されたものらしく、凝灰岩による補足された石積みが、強度不足による割れ、欠損を起こし、羨道部全体の石組に及んでいたと思われる。

図14 羨道部変形状況

修理にあたっては、これらの補足された風化が著しい石材を取り除き、石室で使われている材料（玄武岩）を

補い、積みなおすこととした。また新補材については調査結果から、控えの長さがほとんど1m内外で、石積みの安定を図っていることから、同様の石材とした。

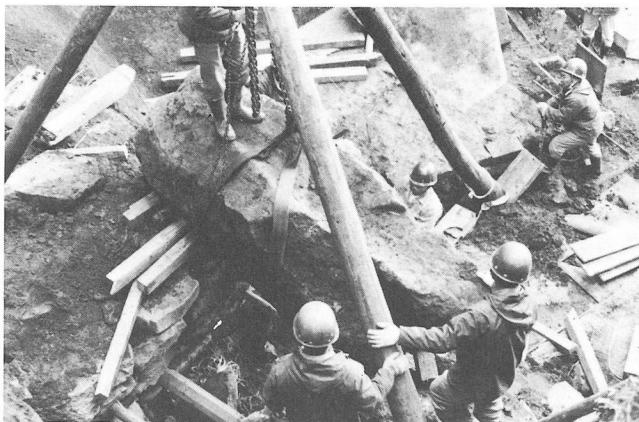
1. 天井石解体工事

工事は天井石の解体から始め、解体用の架台を作り、入口側から順次移動した。側壁解体については、左右同時に上から解体し、石の変形、移動等も観察した。

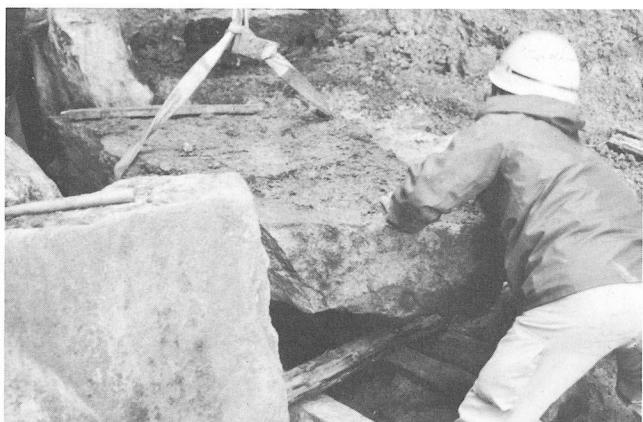
2. 側壁解体工事

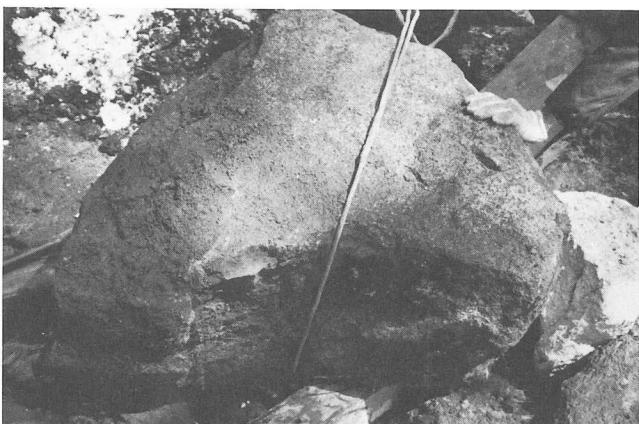
3. 側壁根石解体工事

解体範囲は、左壁側は根石を含めた全面解体とし、右壁側については、根石が比較的安定していることと、移動が認められないため、根石のみ原状通りとして解体をひかえた。

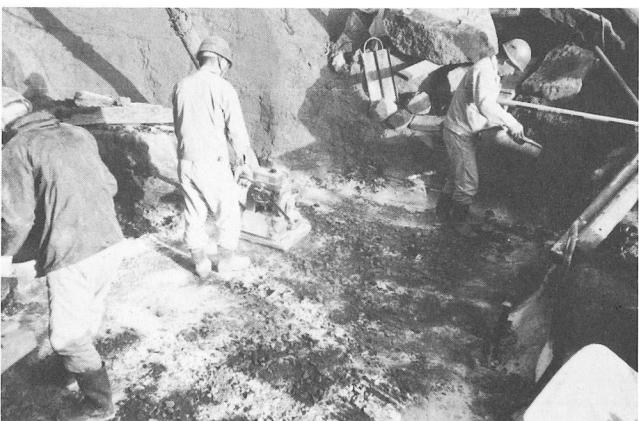
5. 美道部床版築

床工事については、羨道部石積みの安定性をはかる上で、十分な強度が必要であったため、版築仕上げとし、碎石、砂、粘性土（2：1：2）によりタタキ締めを行った。また工事にあたっては、粘性土が最適含水率以上に水分を含んでいたため、消石灰を用い、調合を行った。周辺の床についても同様である。

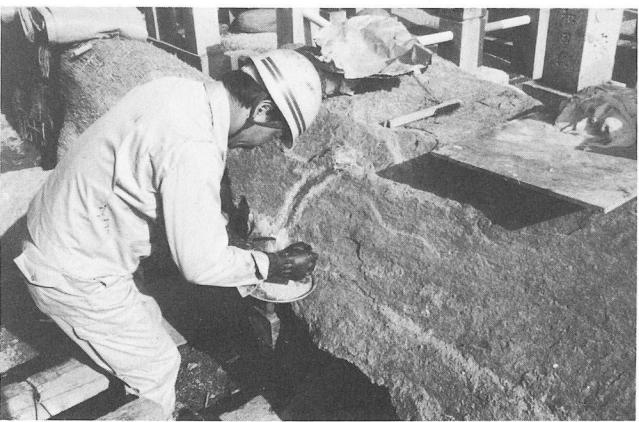
7. 天井石補修工事

天井石については、その湿乾の繰り返しからクラックが目立ち、崩壊の危険性があるため、樹脂注入補強（エポキシ系樹脂）を行った。また石積み補強については、羨道部全体に詰石、粘土の充填を行った。

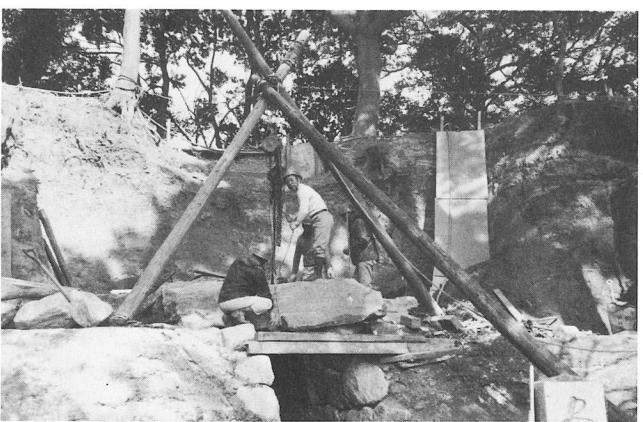
8. 天井石設置工事

天井石設置については、解体と同様、架台を設け、解体時の位置にあわせて、三又で設置した。設置の方法については、最初に仮置を行って安定性を検討し、空隙部には、粘土及び詰石を設けて設置した。

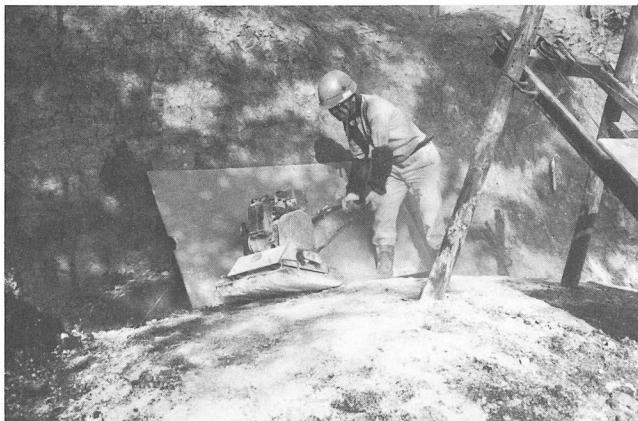
10. 天井石上部版築工事

天井石上部盛土については、その現状調査から、防水層を目的とした粘土で締固めを行っていることがわかり、修理に関しても同様とした。施工にあたっては、天井石及びその間隙にすり付ける要領で粘土を何回も敷き、各層ごとに乾燥させて割れを起こし、割れに粘土水（グラウト）を流し込む方法で締固めを行った。

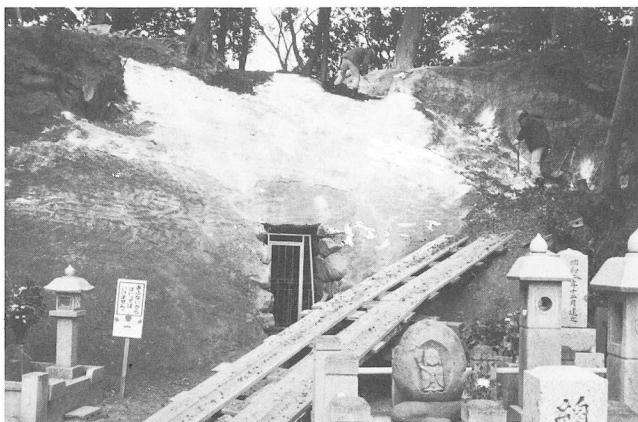
14. 後円部墳丘盛土工事

盛土工事は、昭和57年度までに行った天井石上部の防水川盛土上に、調査の時点で採取した玉石を敷き並べ、原状通り、復原することから行った。盛土については、墳丘にあわせて、粘性土（大念寺周辺の赤土）と黒色火山灰により、交互に締固めを行い、墳丘を復原した。

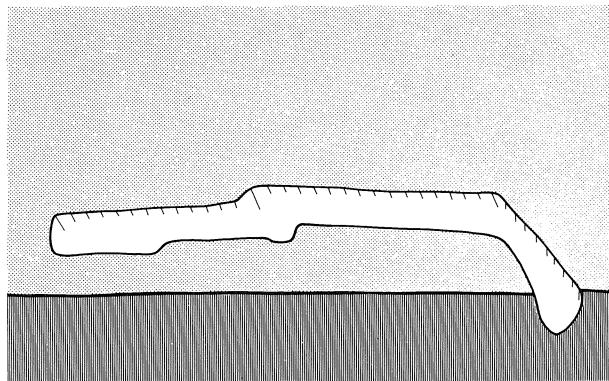
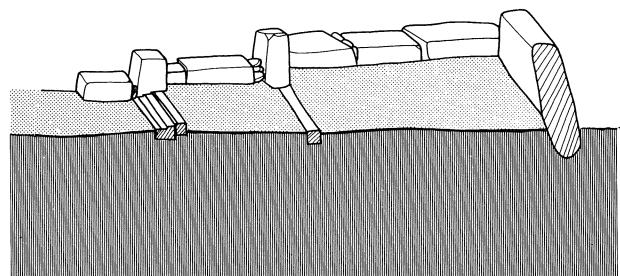
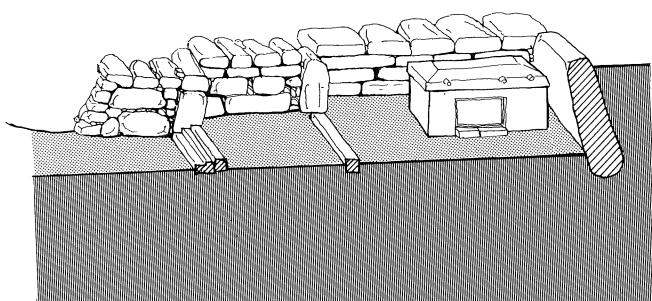
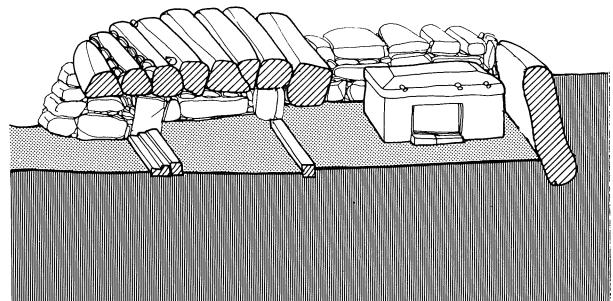
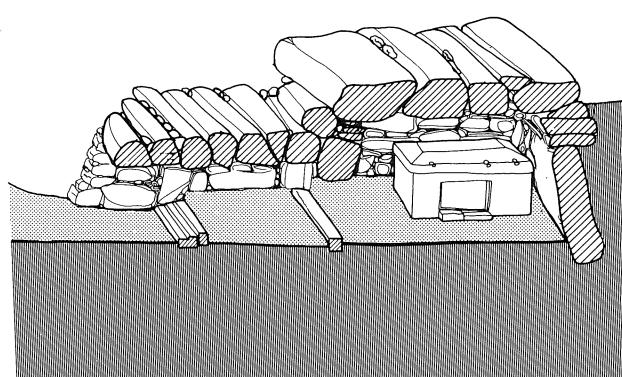
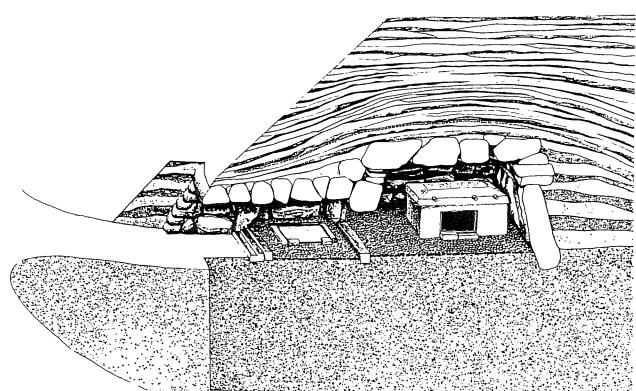
図20 古墳のつくり方

1. 溝をほる

2. 根石を置く

3. 壁を一定の高さまで積む

4. 前室側から天井石をのせる

5. 玄室を積み上げて完成

6. 上部盛土を行う

- 1) 旧表土を削平して整地する。
- 2) 石室の位置及び平面プラン、高さを確定する。
- 3) 確定された平面プランに沿って、溝状に地山を掘り込む。
- 4) 奥壁の1枚石を据え、前室及び羨道部の高さの基準とする。
- 5) 溝状の掘り方にそって根石を据える。
- 6) 根石の内側と外側に盛土する。内側は下方に藁状の植物を含んだ土を用い、上方は河原石を敷いて床面を築造する。
- 7) 羨道部、前室及び奥壁の1枚石の高さまで玄室側壁を積み上げる。石を積むごとに外側へ盛土し、壁の裏を固める。
- 8) 棚石と前室及び羨道部の天井石を載せる。
- 9) 玄室の側壁及び前壁を積み上げる。
- 10) 玄室の天井石を載せ、すき間に詰め土を行う。
- 11) 天井石上部に藁状の植物を含んだ土を盛り、その上に径2～3cm大の河原石を2～3重に敷き、黒色の粘質土を盛って石室を覆う盛土工事を完了する。
- 12) 石室付近は、黒色粘質土と褐色粘質土を円弧状に、石室から離れたところには、灰褐色粘質土、褐色粘質土を外側にむかって厚く盛り、墳丘の1段目を築造し、墳形を形成する。
- 13) 黒色粘砂土と褐色粘質土を相互に盛って、墳丘の2段目を築造する。墳丘の斜面は土を盛った後に約30度の角度に削り取って形成する。
- 14) 上記の方法で墳丘の3段目を築造する。
- 15) 墳丘の1段目及び2段目の上部に河原石を敷く。上記の工程で後円部の墳丘及び石室を築造したものと思われる。玄室の石棺は底の部分を調査していないので、どの時期に据えたものかはっきりしないが、3)～7)の間と思われる。また、後円部と前方部の墳丘の関係が、今後の課題になると思われる。

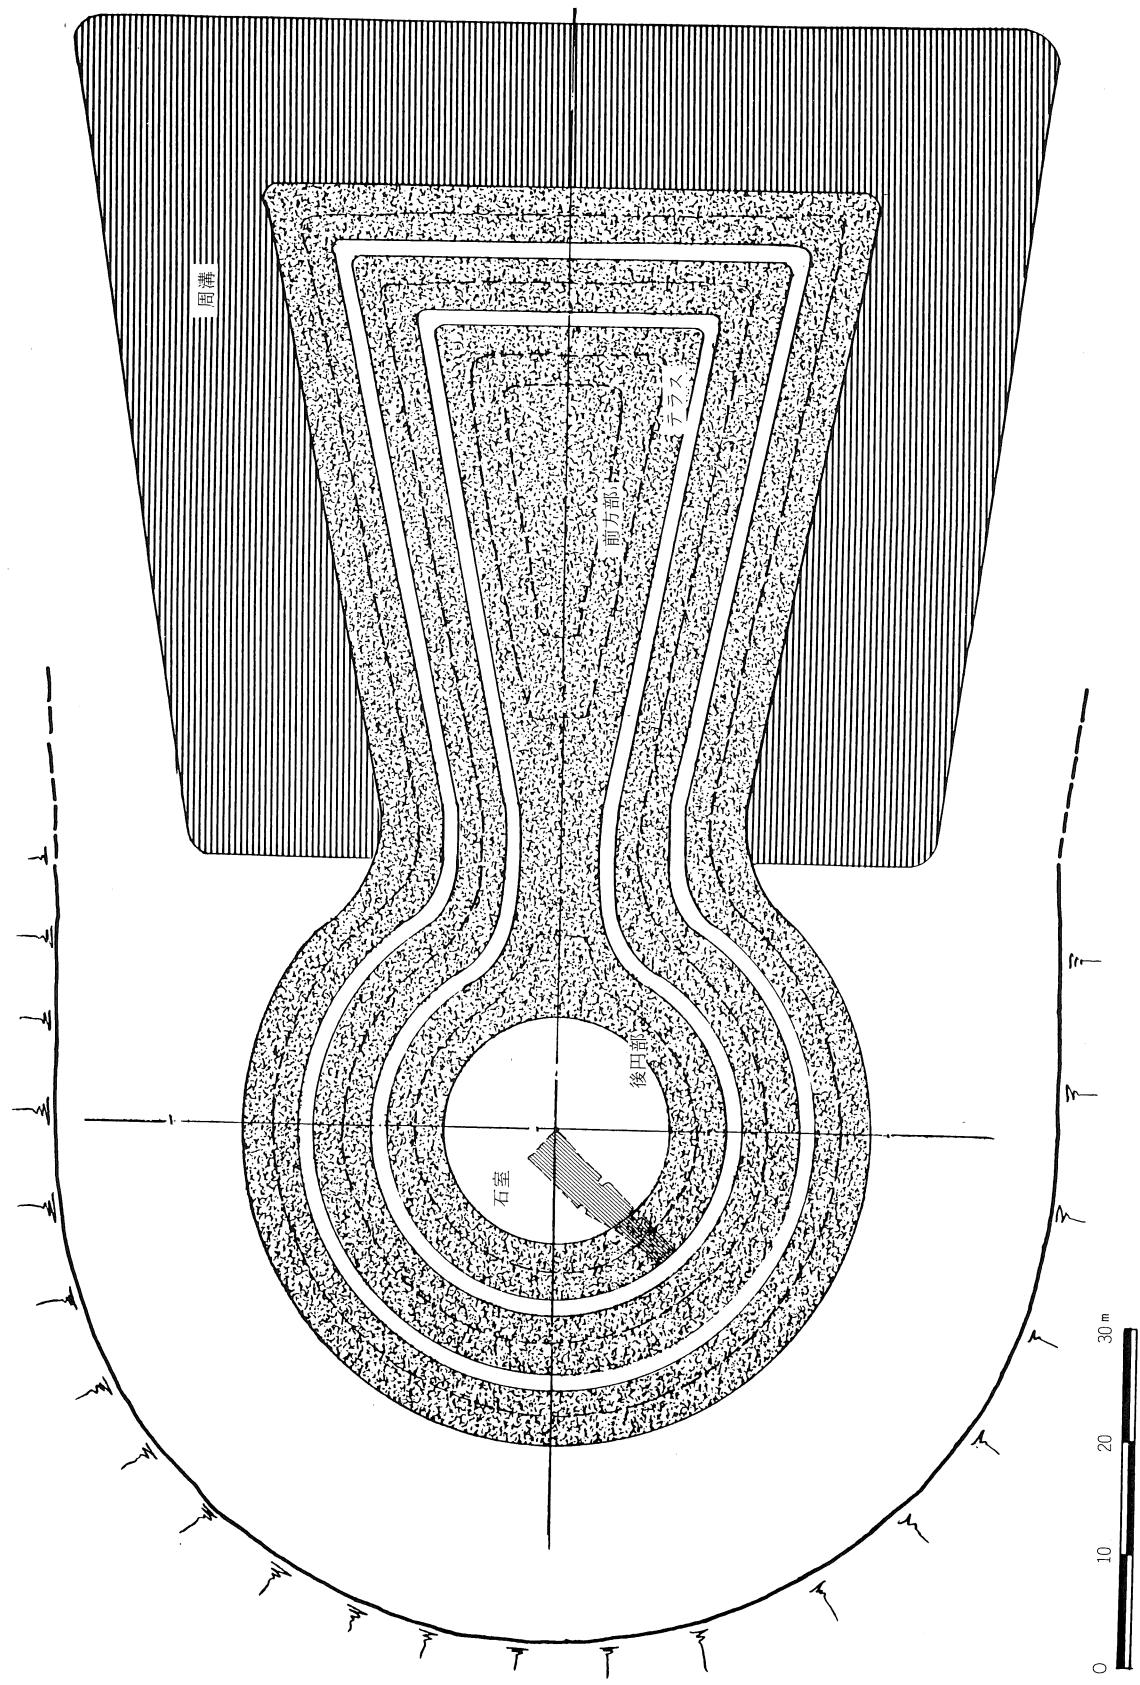
図2 大念寺古墳復原図

- ①奥室
②前室
③羨道
④横口式家形石棺
⑤組合せ式家形石棺
⑥墳丘版築盛土
