出雲玉作跡 保存管理計画策定報告書II

一玉ノ宮地区一

1990 玉湯町教育委員会

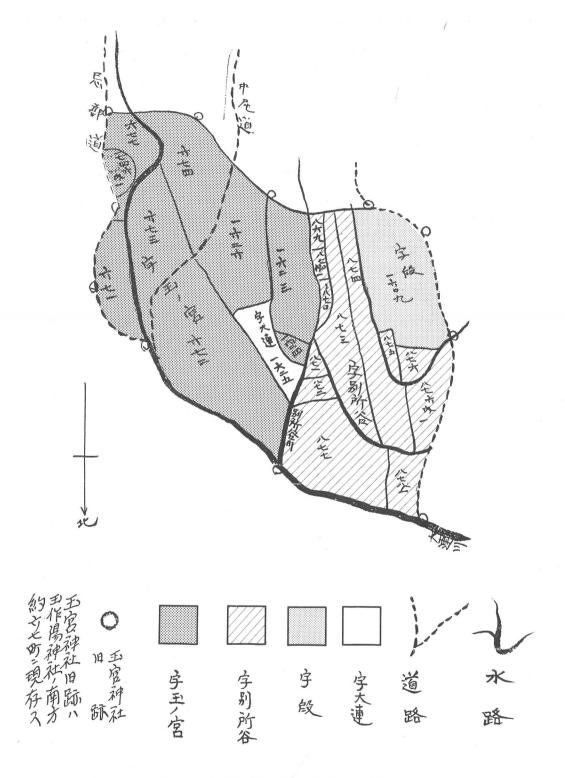
図3 玉ノ宮地区指定地切図 (大正11年)

玉ノ宮地区の大正11年10月12日付けの「官報」第3061号に記された地籍は表1、切図は図3である。指定の範囲は玉湯川の支流の湯田川とさらにその支流別所谷川のつくる二つの谷と二つの丘陵からなる。官報によると指定面積の合計は、3町9反2畝13歩。地目には水田、山林、原野、宅地がある。その比率は、水田が50.6%(1町9反8畝16歩)、山林が45.4%(1町7反8畝7歩)、畑2.8%(4畝19歩)、原野1.1%(10畝29歩)、宅地0.1%(12坪)である。谷内はほぼ水田で、かなりの急斜面でも開田されている。京都大学の調査当時(大正14年1月)の写真(図版1~4)をみると狭い棚田が広がっているのがわかる。

878-1は、指定地番として官報に記載された地番である。地元から提出した指定願の地番を踏襲している。位置は、指定の際に添付された切図(図3、以下指定切図と称す)を見るとで、道の東側にある。指定地見取図(図4)でも指定の範囲は道の東側であり、指定の範囲が道路の東側であることは明確である。ところが現在の地籍図ではその地番は878番地となっており、878-1は道の西側にある。当時の切図と現在の地籍図ではちょうど入替わった位置にあることになる。登記簿謄本によれば、現在の878-1は879を合筆し(年月日不詳)、さらに878-1と878-2に分筆(昭和55年)されてできたもので、面積は1,796㎡である。

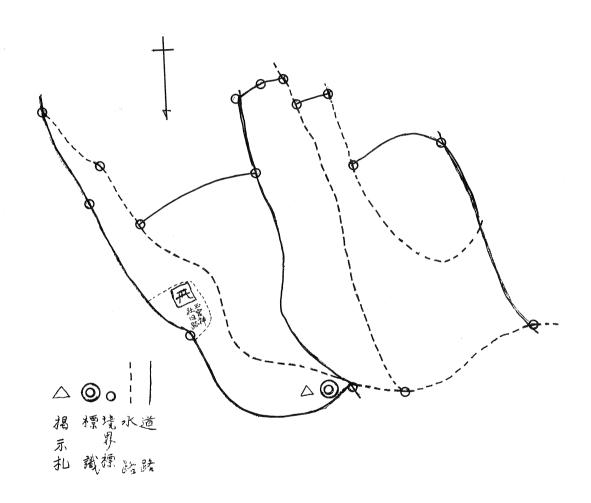
図4 玉ノ宮地区指定地見取図(大正12年)

境界標は御影石製のものが点々と残る。昭和54年に玉湯町教育委員会で調査した時は11本を数えた(今回の再点検で2本見当らず)。大正12年に掲示板とともに境界標を設置したという行政文書が残っており、境界標を設置した位置の見取図(図4)が添えてある。それによると、境界標の材質は杉角材で白ペンキ塗り、17箇所に設

けられた。その後大正14年には御影石製に代ったと考えられる。見取図に記された 位置と現在残っている御影石製の境界標の位置はほぼ符合する。失われているのは、 流失しやすい川端とか土砂崩れをしたようなところである。範囲の復元にとっては、 肝心なところで欠落しており、地籍図の不明なところを補い、範囲を明確にするに は決め手を欠く。

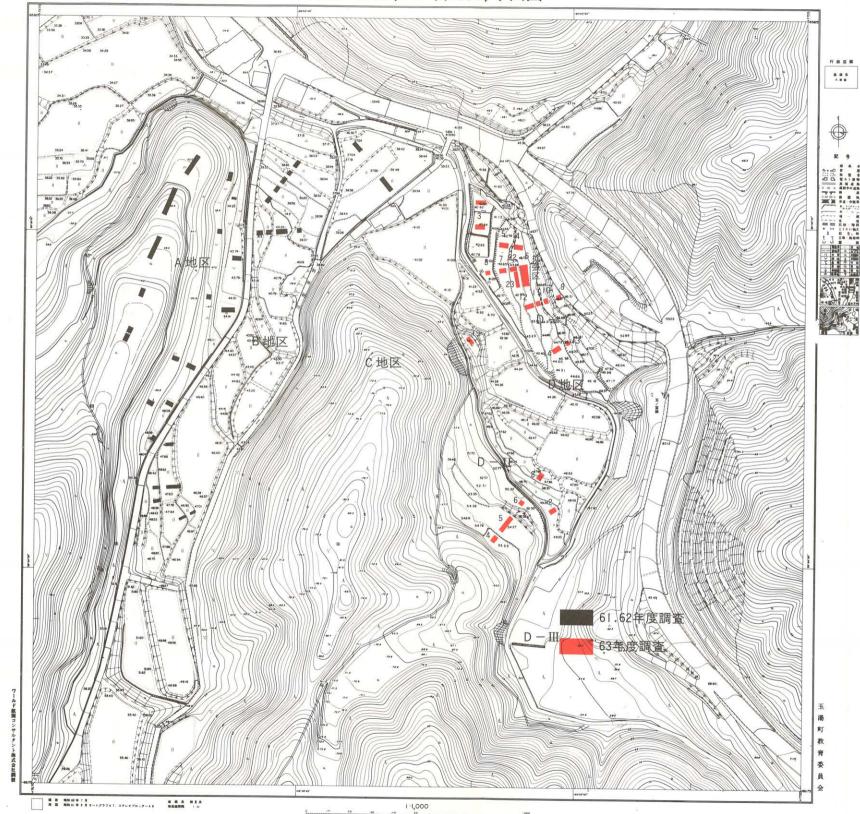
図5 玉ノ宮地区調査区の配置

指定地を便宜上、地形により、西側からA~Dの4地区に区分した。A地区は、北に突出した丘陵部で先端付近はかっては水田と畑、丘の斜面も畑や水田に利用されていた。B地区は別所谷川のつくる谷で、川と谷を縦断する道路に狭まれた地域とした。C地区は別所谷川と赤道に狭まれた地域。丘陵が大部分で、北側の一部が水田になっている。D地区は湯田川のつくる谷の部分である。かっては大部分が水田で、現在は一部が畑、原野になっている。

昭和63年度は、D地区を調査対象とした。ゆるやかにS字状に蛇行する湯田川のきざんだ谷である。川に近くなるにつれて、地形の傾斜はゆるやかになり、階段上に原地形が改変され、水田に開かれていた。しかし近年の減反政策で、植林をしたり、畑に転換したところもある。調査の便宜上、川の右岸の下流の緩傾斜地をD-I地区、上流をD-III地区、左岸をD-III地区とした。この結果、D-I地区では製鉄炉の遺構、D-II地区でも大量の鉄滓群を確認し、玉作り遺跡と複合していることがわかった。

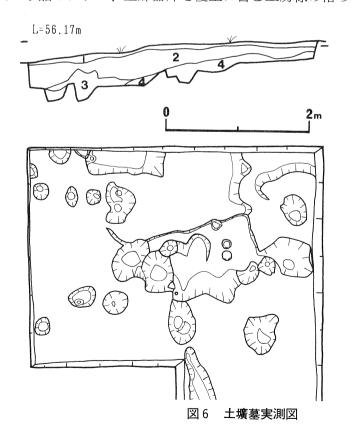
尾根の先端は、造成が行われており遺構があったとしても削平されていると考えられる。わずかにA-2の先端部分で土壙が検出された。長さ1.22m、幅約0.7mで大部分が削られ低に近いところのみ辛うじて残っていた。内部から枕状に並べた須恵器 1 セットが見つかった。古墳時代後期の土壙墓と推定される。A-16、17では碧石・水晶のチップ、土師器片を覆土に含む工房様の落ち込みが検出された。

- 1. 暗褐色土
- 2. 灰茶色土
- 3. 黄土色土
- 4. 暗黄土色土

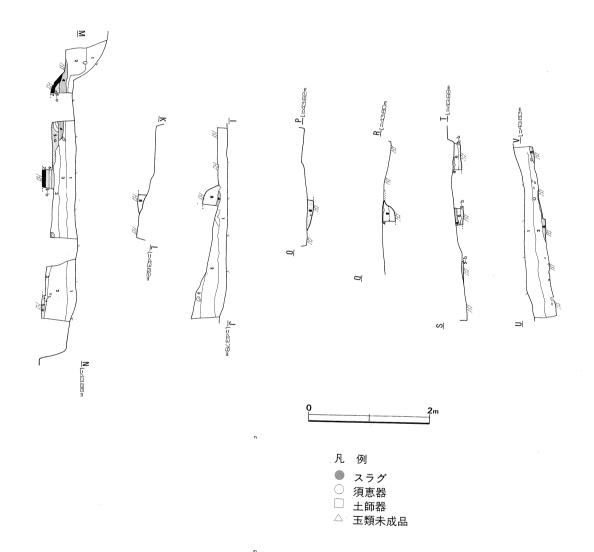
I 地区第 1 号製鉄炉実測図

D-I 地区では第6トレンチ拡張区から製鉄遺構が検出された。第1号製鉄炉である。瓢簞形プランで、長軸長は約8.3m。溝状遺構の長さは、2.50m~2.60m、幅は60cm~70cmである。北側の膨らみは、東西が約2.9m、南北が約4.2m以上である。南側は東西が約2.2m以上、南北が約2.9mである。

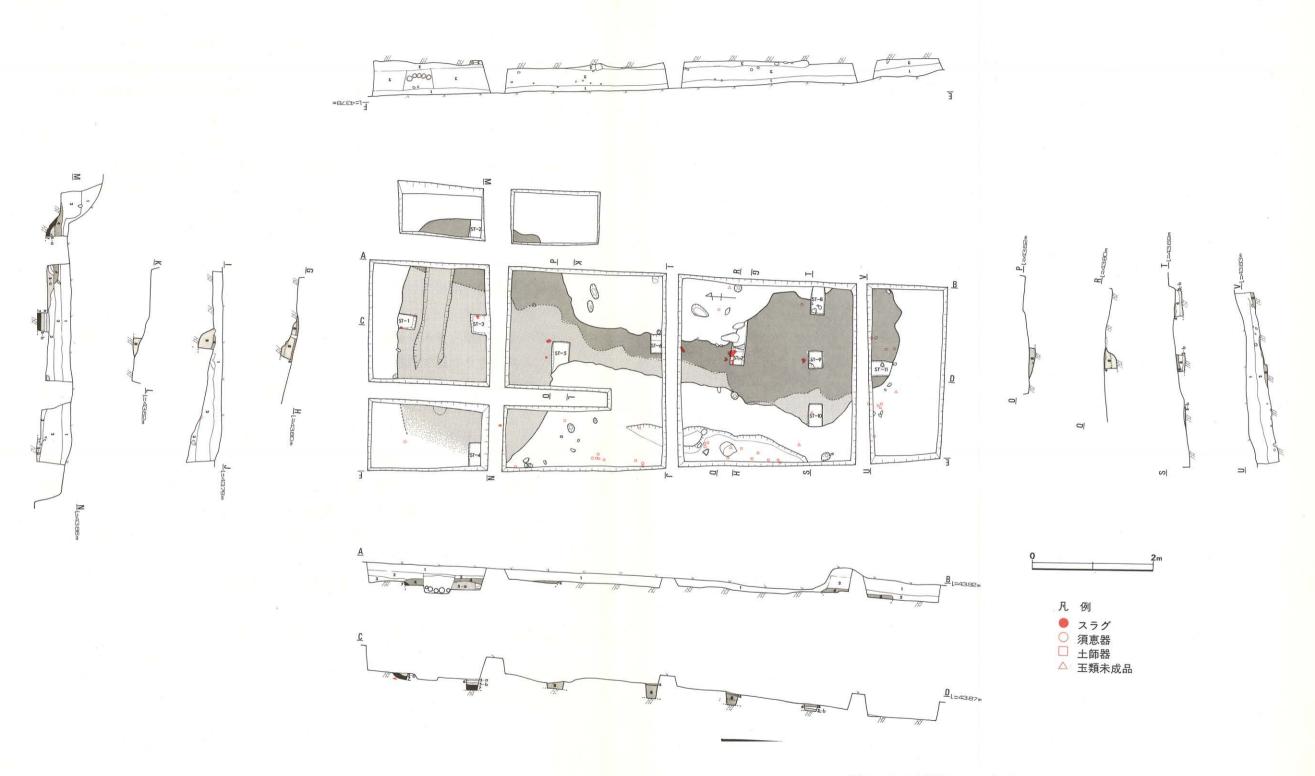
図9 玉ノ宮地区D-I地区第1号製鉄炉実測図

溝状の遺構の断面は U 字状で、深さは約25cmを測る。溝は南側の張り出し部の中にも続いている。どの程度続いているかは不明である。底部の標高は43.36m。ほぼ水平である。溝の内部には、均質に近い黒褐色土が詰っていた。これが炭化物かどうかは不明である。小型のスラグや炭が数は少ないが点々と含まれている。

北側の張り出し部は、明確な掘り方が認められる。山側(東側)には顕著であるが、川側(西側)は掘り方のラインははっきりしない。西に行くほど浅くなり、自然になくなると考えられる。掘り方の傾斜は、東西のセクションでは山側が高く、川側に緩やかに傾斜している。床面の標高は、ST3で標高43.24m、溝状部より、約12cm低い。掘り方の周縁部は火を受けて茶褐色に変色していた。

北側張り出し部の最下層は厚さ7cm前後の炭層で、炭の固まりが多数含まれていた。炭層は山側では顕著に見られるが、川側では見られなかった。

D-1地区第1号炉は、元の緩斜面を削平して耕作にする際、炉床をふくめ上部が削りとられていると考えられる。溝状部は炉の地下構造であり、掘り方が明確な北側をはじめ南側も含めて本来は存在した面の上部が削りとられていると推定される。排滓は北側のみから行っている。北側の張り出し部の構造がしっかりりしていることと関連していると考えられる。炉壁には、多くはないがスサの混入が認められる。炭素14による年代は890 ± 200 年と出ており、年代推定の根拠のひとつになろう。この炉にともなうスラグ層はわずか1層であり、操業期間は短かったと推定される。

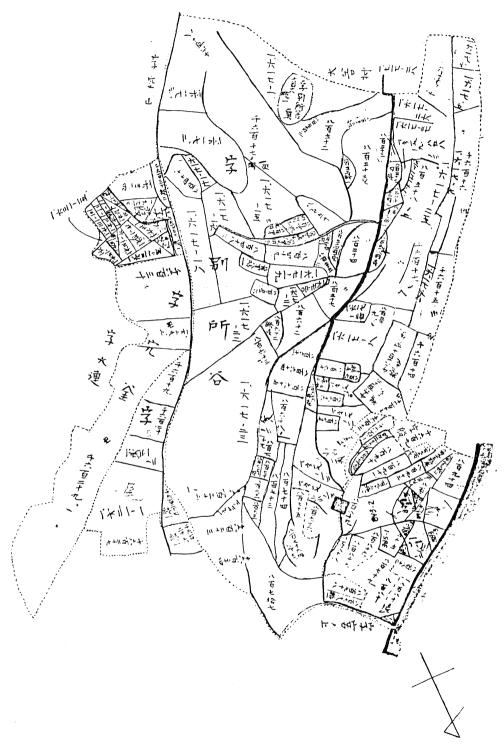
図12 法務局切図

法務局保存の切図(図12。国土調査の前まで使われていた。以下法務局切図と称す)では878、878-1とも道の西側にある。指定切図、現在の地籍図、法務局切図ともそれぞれ異なり、三者三様となっている。

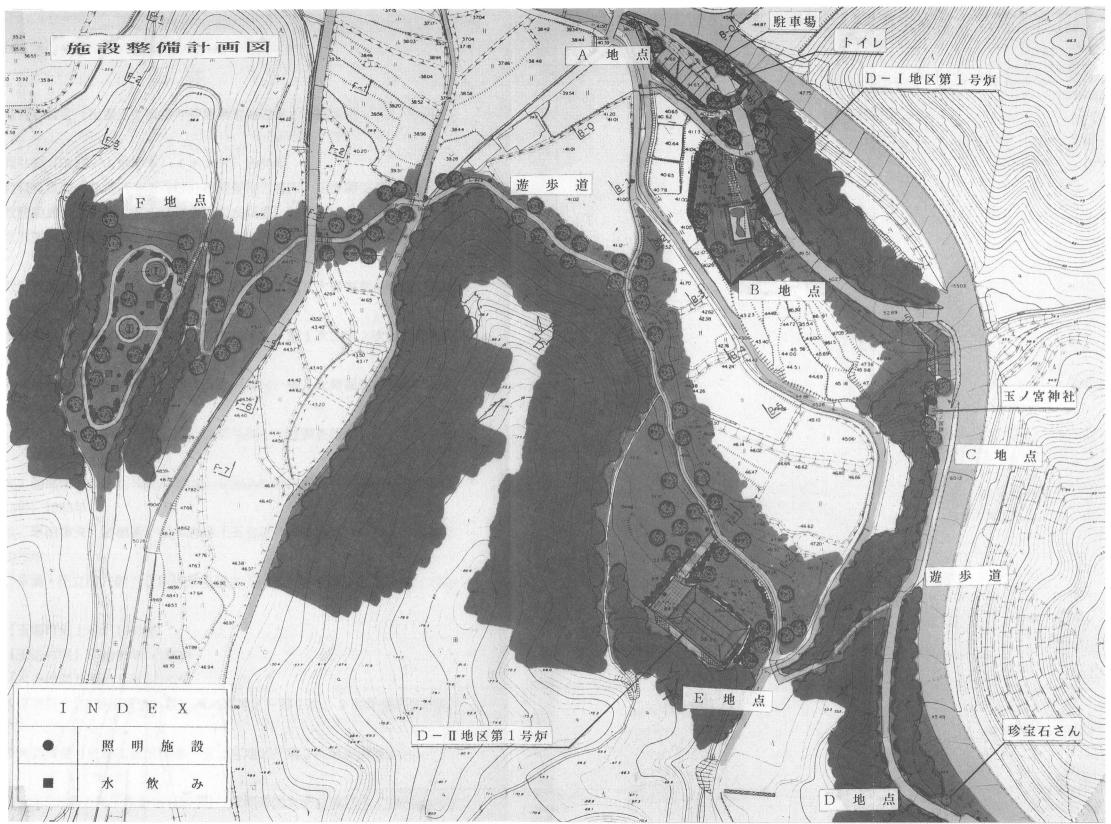
図14 玉ノ宮地区整備構想図

玉湯町では、策定事業の主要な目的ではなかったが、整備の基本計画を作成した。 今後の整備に向ってたたき台として利用したい。ともあれ、遺跡の保護活用は地権 者や地域住民の理解と協力を得て進めていくことが最も肝要である。

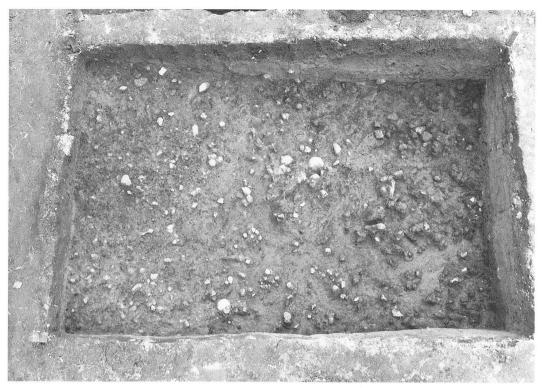
21. D-I 地区第1号製鉄炉に伴うスラグの出土状況 (第22トレンチ)

北側の張り出し部の下方(川側)に鉄滓が分布する。第22トレンチでは、ほぼ全面にスラグが分布する。張り出し部に近い方が密で、離れると次第に少なくなる。南側張り出し部の下方にはない。排滓範囲の南側は押えられたが北側への広がりは不明である。鉄滓の中には炉壁も多数混じる。わずかだがスサが含まれている。第22トレンチでのセクションをみると鉄滓の層は厚いところで14cm、1層のみである。

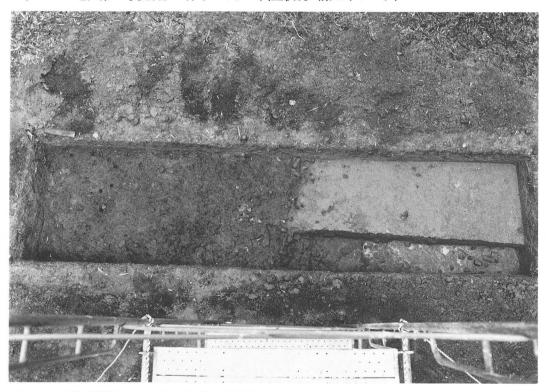
22. D-II地点第5トレンチスラグ出土状況

その結果、山復の平担地に設けた長さ8メートルの第5トレンチから、鉄滓群を検出した。ここは、時間の関係もあり、トレンチに現れた鉄滓群の範囲を確認しただけで、鉄滓層の厚さや炉の位置の確認などはしなかった。ここでも鉄生産が予想された。D-III地区は、時間の関係で全く手が付けられなかった。
