名勝玄宮楽々園

範囲確認調査報告書

平成 23 年 3 月

彦根市教育委員会

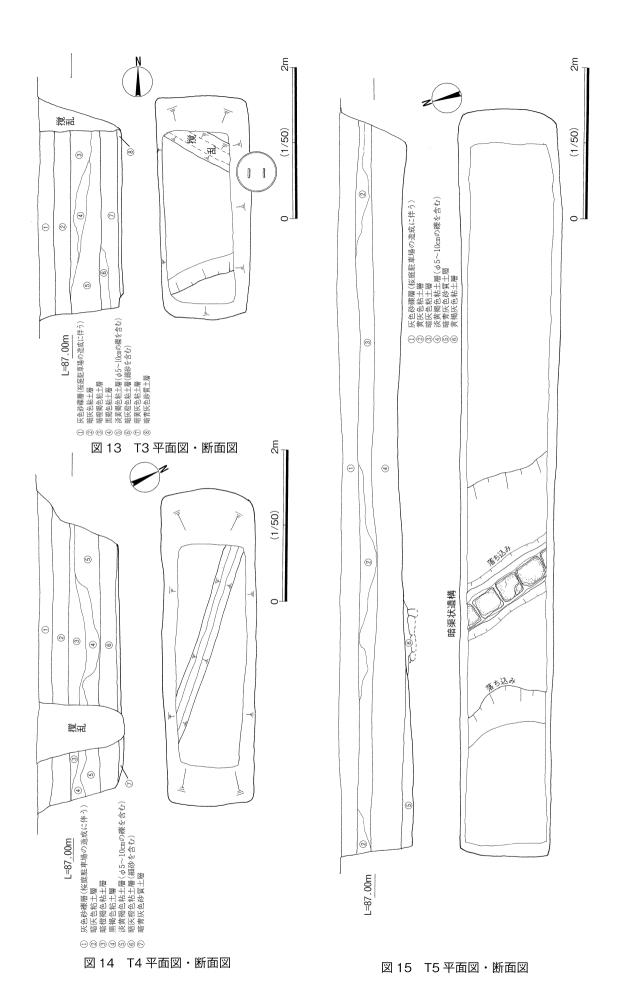
T5については、平成20年度に設定した調査区の最も東側に設けた調査区である。調査区の規模は長さ約9.8m、幅約1.1mのもので、ほぼ東西方向を向くものである。深さは約95cmの深度まで掘削を行い、この高さで江戸期の造成土を検出した。他の調査区と同様にこの高さまで後世の造成による撹乱を受けている状況で遺構面については検出できなかった。層序については、基本的にT3と同様の堆積状況が観察できており、(図15)のように、駐車

場のために砕石が敷かれている表土の灰色砂礫層が GL-15cmまで堆積しており、以下に黄灰色粘土層、暗灰色粘土層の現代の造成土、淡黄褐色粘土層の近代期(明治から大正期)の造成土が堆積している。調査区の中央部と西端部で二段階の落ち込みを検出している。これは中央部から落ち込みが始まり、西端部で傾斜が比較的急勾配に変換し、さらに落ち込んでいくものである。この西端部からの落ち込みについては、T3の落ち込みと同様のものと考えられる。埋土についても T3で見られたものと同様の暗青灰色砂質土層を確認することができた。やはり、微細砂と粘土が混じるものであり、水が滞留していた痕跡と判断できるものである。さらに、GL-90cmで最下層の江戸期の造成土が検出される。この最下層の造成土については添圧がなされているようで、硬く締まっている状況であった。この最下層は、西側に緩やかに落ちていく形で、約4%勾配となる。このことから T3で検出された落ち込みの対岸であると考えられるものであり、杜若沼の規模を考える上で貴重な情報と言える。

また、この調査区のほぼ中央部上位の落ち込みと下位の落ち込みの傾斜変換点の中間地点で暗渠状遺構が検出されている。これはほぼ南北の方向軸で検出されたもので、やはり、暗渠の上蓋が露出しかたちで検出され、後世の撹乱がこの高さまで及んでいる状況である。暗渠の上蓋については長辺約45cm、短辺約30cmの漆喰タタキ製のものであり、漆喰を叩いて成形したものである。また、蓋の上面と下面についてはノミ状の工具による綾杉状のケズリ調整がなされ、平滑に仕上げられているものである。さらにこの暗渠状遺構の漆喰製の樋は埋設に際して黄褐灰色粘土の粒子の細かい粘土によって覆われている状況であり、漆喰製の暗渠状遺構の継ぎ目の目地を埋め、そこからの漏水を防ぐ目的でなされたものと考えられる。

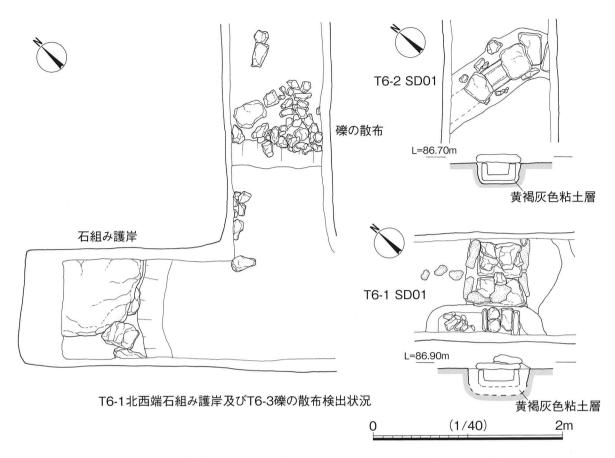
図 21 T6-1 北西端部分平面図及び T6-1SD01、T6-2SD01 平面図・断面図

この調査区の検出遺構としては、まず T2 及び T5 でも確認出来でいる暗渠状遺構 SD01 が T6-1 南東部分、T6-2 のほぼ中央部分で検出されている(図 21)。共に、本来は暗渠状で地中に埋設されていたものが露出して検出される状況で、この深さまで後世の撹乱が及んでいる状況である。T6-1 では南西から北西に伸び、T6-2 では約 129° に屈曲し、北西方向へ伸びていくものである。

T6-1 で検出できたものは西端部が撹乱を受けている状況であった。このため撹乱を掘削し、暗渠状遺構の深さ及び内部を確認するため上蓋の撤去を行い記録化を行った。上蓋については T5 で検出したものと異なり石製(湖東流紋岩)のものであるが、その下の水が流れる部分については漆喰タタキで成形されたものとなり、板状の材料を底板と側板に組み合わせたものと断面コ字状を呈するものである。いずれも漆喰をタタキ締めて成形されたものである。漆喰タタキ製の部材規格については今回が遺構確認調査であり遺構の保護を第1義として考えて調査を行っているために遺構掘削をこれ以上拡張しなかったため不明である。この暗渠状遺構の上蓋及び水が流れる樋については、T2 と T5 で検出しているものと同様にきめの細かい粘土で巻かれて覆われているもので、漆喰製の樋の継ぎ目の目地を埋めて漏水を防ぐものであると考えられる。

また、T6-1 の北西部分で確認されている溝 SD01 についても、暗渠状遺構の一連のものであると考えられる。北壁部分で一部掘削を行い深さを確認した結果、深さ約 8cmの上弦の円弧状の断面形状が確認できた。埋土としては一層の堆積である。これは他の調査区で確認できている暗渠状遺構とは異なった埋土のもので漆喰タタキ等の痕跡もないことから、竹管や木管等が本来は埋設されており、それが失われた状況と判断できるものである。断面観察からは竹管や木管等の痕跡のようなものは確認できなかったため詳細については不明であるが、遺構埋土の堆積状況が単層で埋没していることから何らかの管等を抜き取った痕跡である可能性が高いと考えられる。この SD01 は T6-1 西壁付近で屈曲して後述する石組みの桝に開いた穴に連結する状況であり、屈曲に関しては約 90° 近い角度のものであるが、屈曲点は鋭角ではなく隅丸状の形状である。

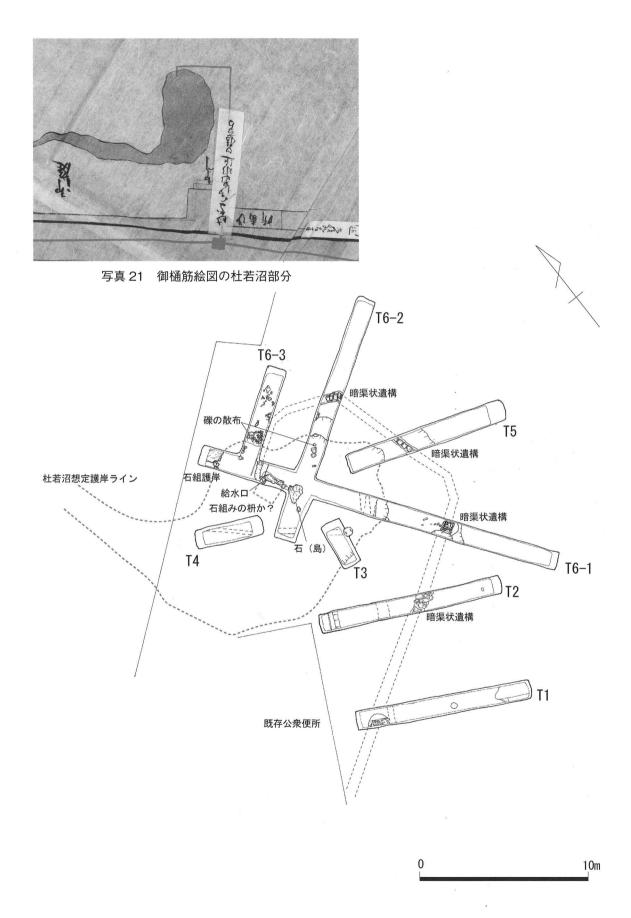
図 22 平成 20 年度調査区全体図

樋筋である暗渠状遺構が検出されているのは T2、T5、T6-1、T6-2 の各調査区であるが、 この内 T2、T6-2 の間は直線的に伸びるもので、おそらく道路から個の地点までは直線的な 樋筋の敷設が想定できる。しかしながら、ここから樋筋の最終的な放出口である石組みの桝 までは直線的ではなく、T6-1の南側で検出された樋筋の暗渠状遺構と T5 で検出されたも のでは方向軸に 108°の角度を持っている。また、T6-2 では 129°の角度で曲がる屈曲点が検 出されている。さらにこの T6-2 で検出されたものと T6-1 の北側で検出されているもので は方向軸に 108°の角度を持っている。また、T6-2 では 129°の角度で曲がる屈曲点が検出さ れている。さらにこの T6-2 で検出されたものと T6-1 の北側で検出されているものでは方 向軸が125°の角度をもっていることが分かった。そして最終的には暗渠状遺構は溝SD01 に連結すると想定でき、この溝 SD01 はほぼ 90°の角度で屈曲して石組みの桝に連結するこ とになる。このことから、これらの樋筋と考えられる暗渠状遺構は、T6-1の南側で検出し たものからは、杜若沼の中心に向かう落ち込みの傾斜を螺旋を描くように下方に下っていく というものであることが判明した。これは絵図(写真 21)に見られる樋筋のルートと合致 するものである。下っていく傾斜としては、約3~4%勾配が保たれているが、これは螺旋 状の経路を描くことで実現しているものであると言える。仮に検出されているもののなかで 最も道路側にある T2 の位置から石組みの桝に下っていくと下りの傾斜は急勾配になってし まい、傾斜角が大きく変化してしまうが、この螺旋状の構造はこの急激な傾斜変換を防ぐた めの工夫であると考えられる。これは、安定した流量を確保することと、基本的に樋がコの 字で上蓋を伴うという構造であることから、上部の蓋部分に水圧を受けることで浸食や漏水 することを防ぐ意味があったと考えることができる。また、最終的に石組みの桝に連結する

部分は調査の結果、漆喰タタキで成形されたものではなく、竹樋や木樋の存在が考えられるものである。T6-2で検出された樋筋の位置が護岸の傾斜変化点から判断できる杜若沼の水位よりも高位であることから、少なくともこの位置からは機密製の高い材料を使って逆サイフォンの原理により水を石組み桝の穴から湧き出させているのではないかと想定できる。しかしながらこの詳細については、整備に伴う本発掘調査の成果を待つことにする。

まず、庭園の給水システムに関係する樋筋の暗渠状遺構と石組みの桝についてであるが、これらは杜若沼で完結する給水システムではなく、玄宮園という庭園全体に関係してくるものである。これは、前述しているように調査区から南に約800m離れた油懸口御門(現在の城東小学校付近)付近に設置された取り井戸を水源としているもので(写真16)、城下町で付け替えられた芹川の旧流路の伏流水を利用している上水である。この樋筋は玄宮園の前面道路を通るもので、そこから玄宮園の門部分から杜若沼に引き込まれているが、そこからの経路について直線的ではないことが今回の遺構範囲確認調査によって判明した。

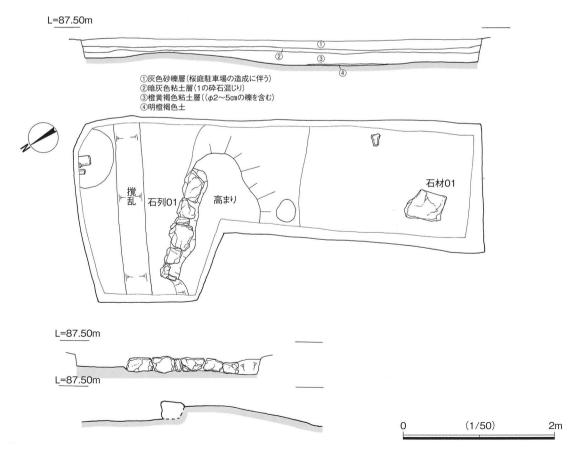
図 25 T7 平面図・断面図

T7については、調査対象地である桜場駐車場の西端部に設けた調査区である。調査区の規模は長さ約5.4m、幅約1.6mのもので、北端部を西側に約幅1.8m、長さ約1.3m 拡張したことからL字形の平面形となる。深さは約30cmの深度まで掘削を行い、この高さで江戸期の造成土を検出した。遺構面については直上の包含層にまで撹乱が及んでいるもののほぼ保存されていた状況である。層序については、基本的に平成20年度に実施したT1及びT2で確認された堆積状況が観察できており、(図25)のように、駐車場のために砕石が敷かれている表土の灰色砂礫層がGL-12cmまで堆積しており、以下に暗灰色粘土層の現代の造成土、橙黄褐色粘土層の近代期(明治から大正期)の造成土が堆積しており、最下層が江戸時代の

造成土となるが、この上層に一部約3cmの江戸期の遺物包含層である明橙褐色土が堆積している状況である。この最下層の造成土については添圧がなされているようで、硬く締まっている状況であった。この最下層については調査区南端部分からやや高くなっていく約13%の登り勾配になっており、調査区の北端部で検出された石組みの石列から約18cm程度低くなる。この石列の南側の最も高くなった部分においては第4層が検出できず、近現代の造成による撹乱が直接江戸時代の造成土面に影響を与えている状況が確認できた。

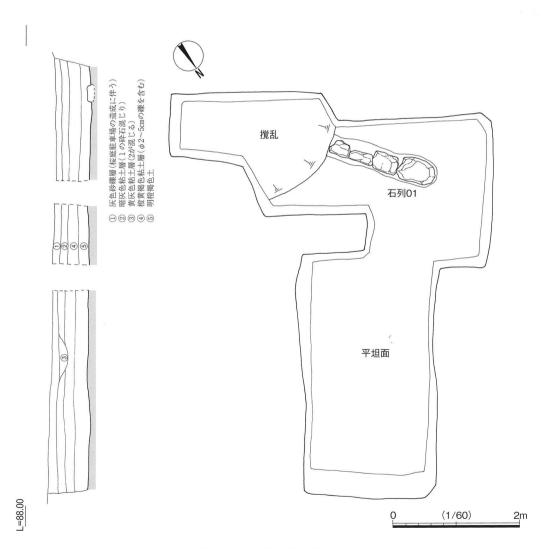
図 26 T8 平面図・断面図

この調査区では、南東方向から北西方向に伸びる長さ約 1.8m の石列が検出されている。これは、北西端のものが最も大きな石材が使用されており縦約 60cm、横約 40cmで、高さ約 9cmを計るものである。それ以外のものは縦約 40cm、横約 30cm以下で、高さ約 8cm前後を計るものであり、北西端のものよりも比較的小さいものである。これら石列の上面はほぼ同一の高さで揃えられており、建物土台が載る石列であると考えられる。また北西端のものには建物の柱が載り、礎石となると考えられる。これらは堀方をもって第5層の江戸時代の造成土である淡黄褐色粘土層に設置されているものであるが、南東部分で造成による撹乱を受けて失われているようで、石列を追うために南東方向に調査区の拡張を行ったが、検出はされなかった。

この石列については、湖東流紋岩の石材が使用されており、上面も加工が見られないもの

で、形状的に都合のいいものを寄せ集めて利用しているようである。またこの石列について は T7 で検出しているもの異なり、どちら側にも面を持たないものであり、特に視覚の方向 を意識しては設置されておらず、建物土台としては外側に面しているものではなさそうであ る。

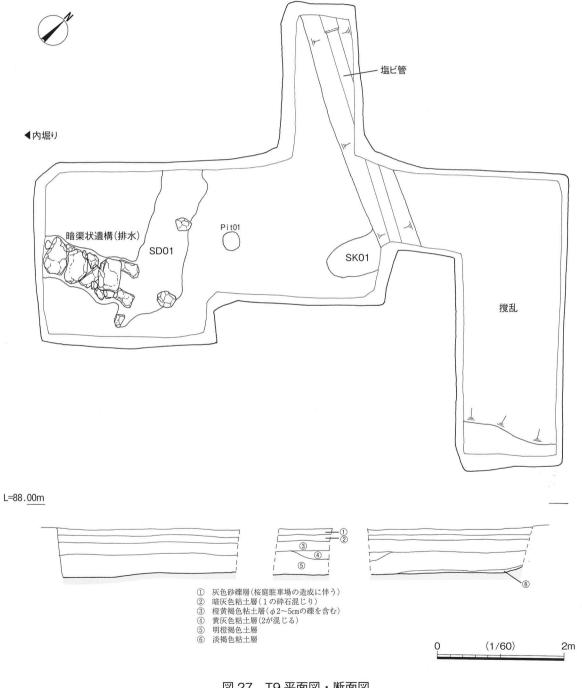
図 27 T9 平面図・断面図

査区の規模は長さ約8.4m、幅約3.0mのものを中心として北東端を東方向へ中央部を西方向へそれぞれ幅約1.0m、長さ約2.0mを拡張させたものとなる。深さは約70cmの深度まで掘削を行い、この高さで江戸期の造成土を検出した。遺構面について近現代の造成によって削平を受けている状況である。層序については、基本的にT8他の調査区で確認された堆積と同様の状況が観察できており、(図27)のように、駐車場のために砕石が敷かれている表土の灰色砂礫層がGL-12cmまで堆積しており、以下に暗灰色粘土、層橙黄褐色粘土層の現代の造成土、明橙褐色土層の近代期(明治から大正期)の造成土が堆積しており、その直下が江戸時代の造成土となる。T7で検出されているような遺構面直上の包含層は検出されなかった。やはり、他の調査区と同様にこの最下層の造成土については添圧がなされているようで、硬く締まっている状況であった。

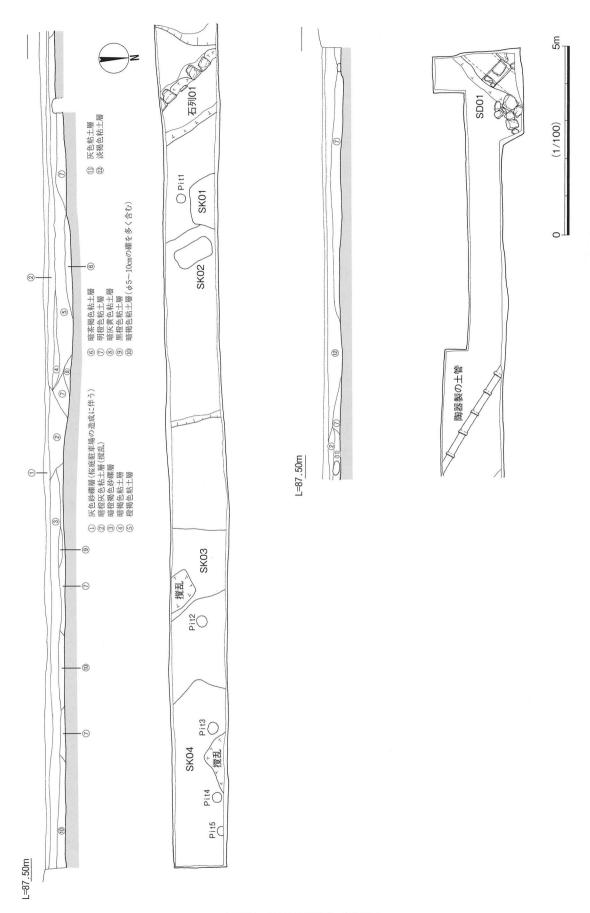
図 30 T12 平面図・断面図

調査区ほぼ中央で検出された石列 01 については、石材は湖東流紋岩のものである。この石列 01 より東側は一段落ちて低く成っており、石列よりも西側については高まりとなっている状況である。段差を形成する部分の土留めの石列と考えられるもので、T7 で検出された石列 01 と同一の役割を持ったものであると言える。石材は台形を意識して成形されており、台形の長辺を面とし、短辺が造成の土盛りの側になるように設置されている。面は直線的に通っており、北東からの視覚を意識していることが分かる。また、石材上端面のレベルがそろっていることから塀等の基礎石になるのではないかと考えられる。石材の大きさとしては、ほぼそろっているが、北から3石目のものが非常に小さな石となっており、貼り付けられたように設置されている。裏側には対になるような石列は検出されず、石組みの溝も附属しないもので、緩やかな傾斜がついて石列より東側の一段低い遺構面とほぼ同一レベルに落ち着くものであり、この状況もT7で検出したものと類似した造成がなされている。

この調査区の西端部では、石列とそれに伴う石組みの溝 SD01 が検出された。これらは南西から北東に向かって敷設されたものであるが、検出時は石材と考えられる石が積み重なっ

て確認できており (図 31)、図化後にそれらを除去すると、石列とこれと対になって平行するもう一つ石列を検出した (図 32)。この間の埋土を部分的に掘削することで底の敷石と考えられるものが検出された。

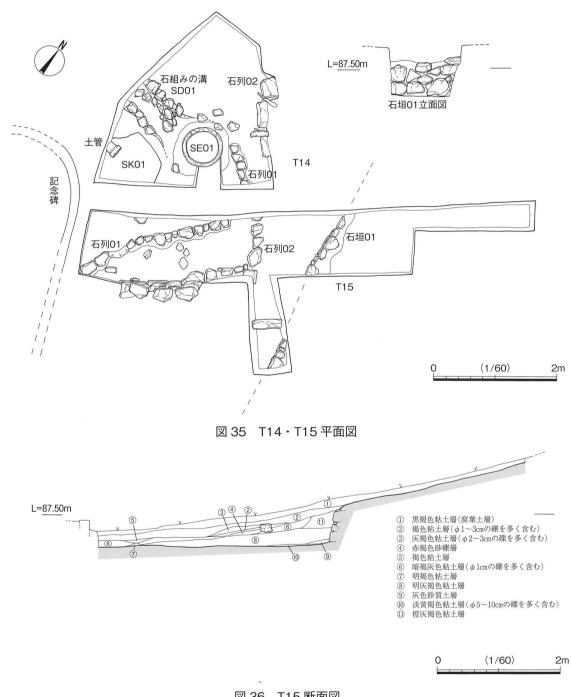
図 36 T15 断面図

の造成土を検出した。遺構面については近現代の造成によって削平を受けている状況である。 層序については、基本的に他の調査区で確認された堆積と同様の状況が観察できており、 (図 36) のように、腐葉土の黒褐色粘土層が GL- 10cmまで堆積している。以下に褐色粘土 層等の現代の造成土、近明灰褐色粘土層の代期(大正から明治期)の造成土が堆積しており、 GL-50 ~ 70cmで最下層の江戸時代の造成土となる。遺構面直上の包含層として灰色砂質土 層が検出されている。やはり、他の調査区と同様にこの最下層の江戸期の造成土については 添圧がなされているようで、硬く締まっている状況であった。

なお、井戸 SE01 に使用されている管状の井戸枠についても、上段のものと上から2段目のものまでを検出しているが、上段のものは、コンクリート製であり、上端面などは平坦部が大部分残っている状況で残存状況は良い。これに対して、上から2段目のものは漆喰タタキによって成形されているもので、表面の剥離が著しく、端部が欠けているなど、上段のものと設置の年代が異なることが良好に観察できる。遺構面にはこの井戸の堀方が検出され、ここからは江戸期の時期でまとまる遺物が出土している。

次に T14 で確認された井戸 SE01 については、地表に露出しており、調査前の現況観察でも確認できるものであった。井戸枠は上一段がコンクリート製の管状であり、下段は漆喰タタキによって成形されたものである。下段のものの表面の風化が著しくかなりの期間が経ってから上端の井戸枠が新たに設置されたと考えられるものである。

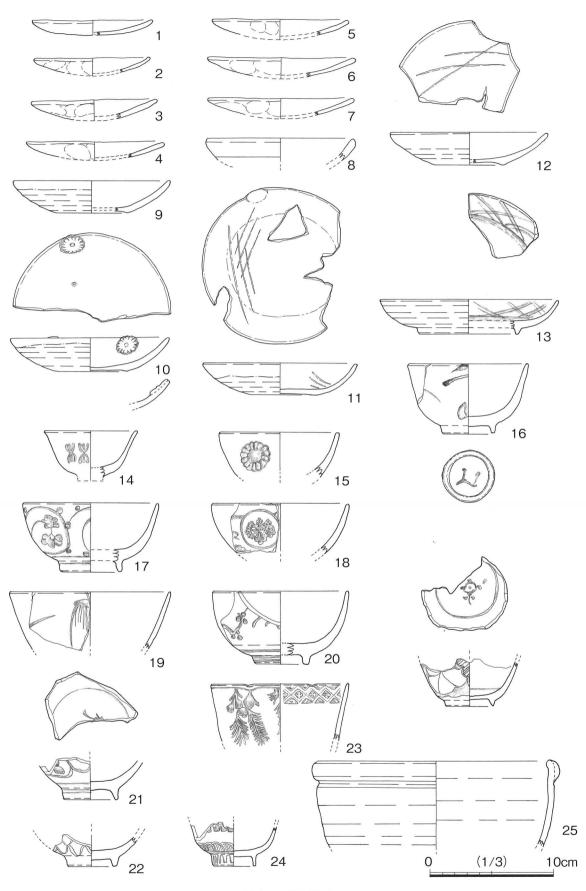
図 43 出土遺物

24 は、陶器の碗である。内外面供に草花の紋様を施すものであるが、焼成は軟質であり、釉薬も薄くかけられ、剥離している部分がある。19世紀前半の京都系の軟質施釉陶器であると考えられる。

26 は、瀬戸の鉢である。ロクロ成形されており、口縁部には紐状の粘土が重ねられて肥厚部との境界にはヘラ状工具によって沈線が巡らされており、粘土紐の添付に伴う継ぎ目の摺り消しの意味を持つ貼り付けナデと考えられる。口径は19.7cmを計り、小片ではあるが、片口鉢である可能性がある。釉薬については灰釉が内外面に集めにかけられているものである。

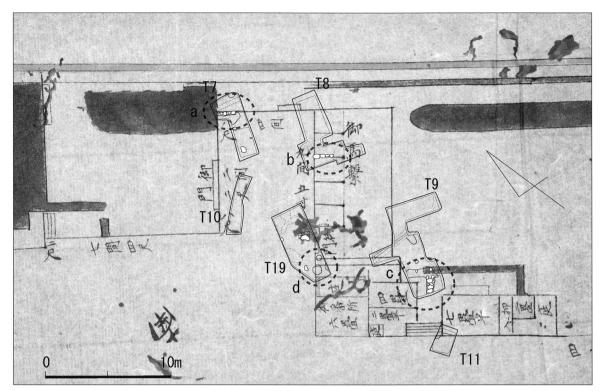
図 49 調査地北西部分の合成図

北西部分については、玄宮園の入り口である「御門」、「御馬繋」、「塀」が描写されているが、『玄宮園三分一間割画図』の描写部分をベースに遺構図のレイヤーを重ねたものが(図49)になる。『玄宮園三分一間割画図』は、各部の寸法が間と尺で細かく注記されているもので、三分一間割、つまり一間(六尺六寸)を三分で描いていて、約1/200縮尺に相当するものである。この図を観察していくと、T7で検出した石列01については、「御門」、「御馬繋」、

「塀」でコ字に囲まれた空間の「塀」の部分に比定することができ、「塀」の基礎部分に該当すると考えられるものである。また絵図ではこの部分の北西側に濃い緑色で彩色された部分が接しており、絵図の凡例には「裁篭」と記されている。これは、『玄宮園図』では小規模

絵図と現況の測量図や遺構平面図を比較する場合、当然ながら江戸時代に描かれた絵図と現代の測量図等では測量精度の差によってズレの問題が生じるが、『玄宮園三分一間割画図』の特徴として、下端に描かれている玄宮園の西側の内堀沿いに通る直線的な道路が基本軸となっているようで、絵図の下方 1/3 程度までは、かなり正確に描かれており、現在の測量図にほぼ合成することができる。これに対して絵図の上方、直線的な道路よりも離れれば離れるほど実際の大きさや形状との相違が生じるということになる。今回の検討の中心となる部分については絵図下半の道路に近接している部分に該当することから、絵図と実測図にそれほどおおきなズレが見られない。このため、絵図と検出遺構を比較する方法としては、絵図をベースにし、その上に遺構図のレイヤーをかけて透過させることが有効と考えられる。この方法による検討結果を以下に述べる。

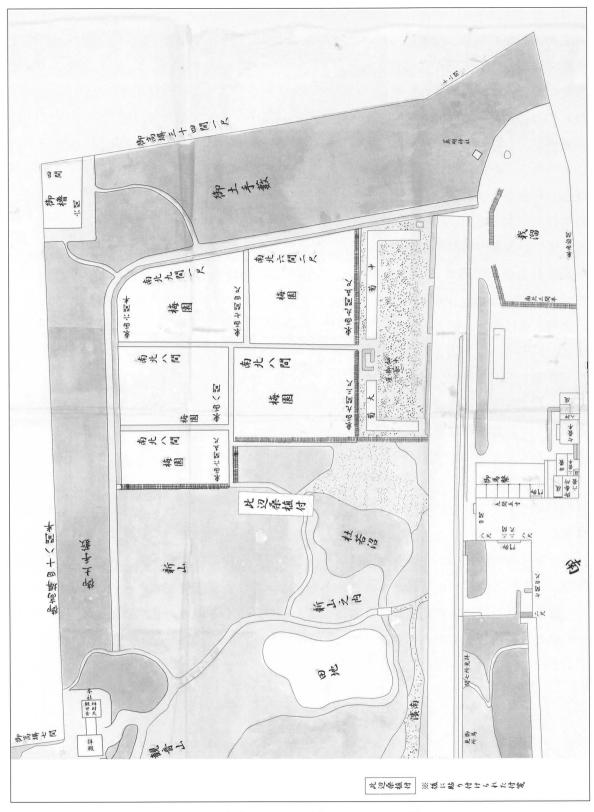
図 51 玄宮園三分一間割画図のトレース図

まず、調査対象地の東部分は「梅園」の注記のある矩形の区画が大小5つ存在する。これ

らは、柵で囲繞され、明確に他所と分離されている部分である、また、それぞれ東西南北の長さの注記が見られ、境界については園路となっていたことが観察できる。この梅園の区画の西に隣接して別区画が見られる。この区画は洲浜と同様の表現がなされ、砂地であったようで、柵と植裁で区画されたもので中央に「畑中御茶屋」と注記され、茶室が建てられていた。この茶室については『玄宮園図』に描写が見られる。その茶室を取り囲む用にL字の別区画が2つ存在し、それぞれ「大菊」、「中菊」の注記が見られ、菊の栽培がなされていたようである。その西には「春風埓」と名の付いた馬場が北西から延長してきており、両側は緑色の彩色がなされ、植裁によって区画されている。調査対象地の南西端には、また柵で囲繞された区画があり、「裁溜」の注記がなされる。「裁」、つまり庭園内で使用する植裁の苗木を育て、備蓄しておく施設であると考えられる。また、杜若沼の周囲は洲浜と「新山」と注記される築山で囲まれていたようで、周囲に小径が観察できる。このほか、『玄宮園図』では、「畑中御茶屋」の「春風埓」を挟んだ向かいに屋根付きの盆栽棚が設置されている。
