# 史跡富田城跡

THE TODA CASTLE RUINS 環境整備事業報告書Ⅱ

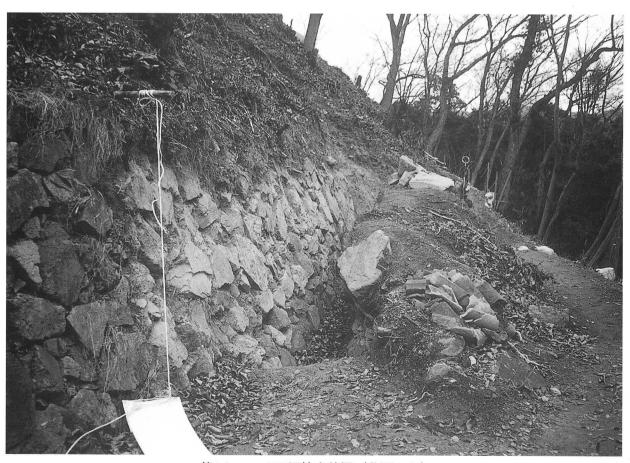
第1トレンチ石垣検出状況(北西から)

以前の調査で検出した三段目の石垣の続きを確認したが、南へ約3m程の所で途切れており、そこから先は岩盤がむき出しになっていた。トレンチの北側上端付近では石垣をもう一箇所確認している。石垣根石は確認していないが、平成8年度に確認された三段に渡る三ノ丸北西石垣の最上部に連結すると考えられる。

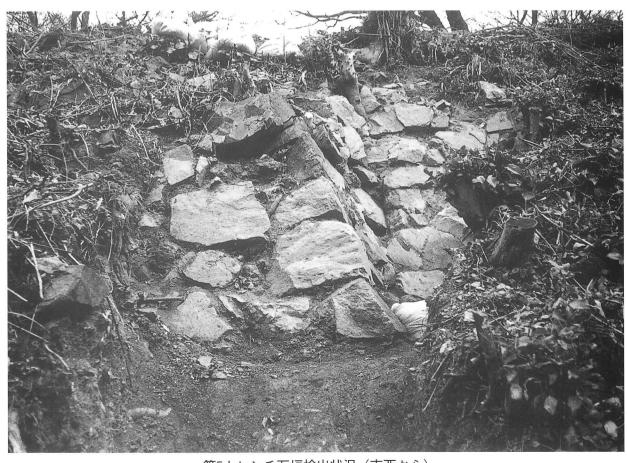
第5トレンチ石垣検出状況(南西から)

SB01は柱間の長さ約2mを測る1間×5間の建物跡である。第5トレンチで検出した石垣屈曲部分の上部付近で完結している。本遺構面上にはSB01と重なるようにして主軸をやや異にする礎石列も存在することから、建て替えが行われた可能性がある。

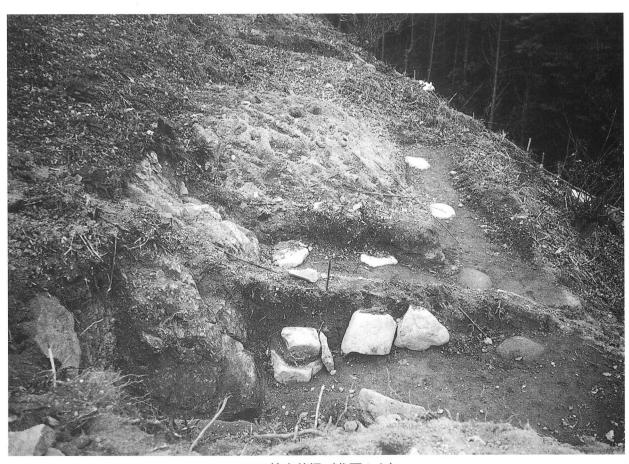
SB01検出状況(北西から)

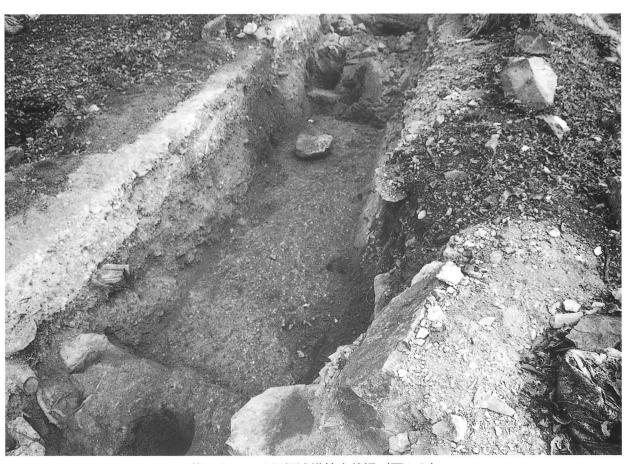
第13トレンチ堀切遺構検出状況(西から)

帯曲輪遺構下層で確認した堀切遺構の規模と方向を確認するために三ノ丸曲輪中央南端に設定したトレンチである。調査の結果、堀切遺構の上場ラインと曲輪上の建物跡の柱穴を検出した。堀切遺構の幅は約4.5mを測る。堀切東壁側の埋土上からは多量の京都系土師質土器皿片が出土している。

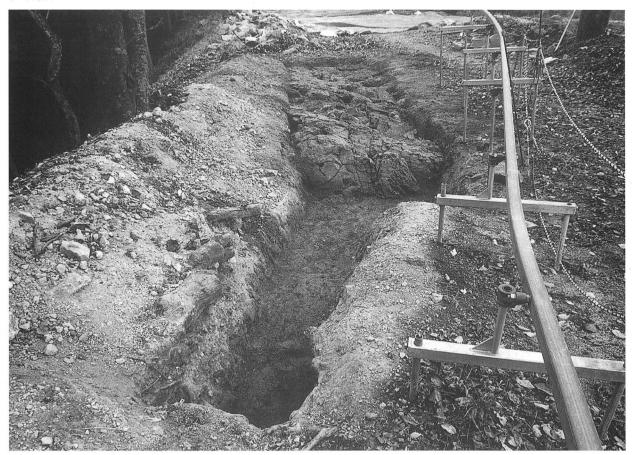
第15トレンチ堀切遺構検出状況(北西から)

第13トレンチで検出した堀切遺構の東岸を本トレンチでも確認した、西岸については大木が繁茂しており確認できなかったが、これにより堀切遺構は三ノ丸中央を横断していることがわかった。堀切遺構東側の平坦面では大小13個の柱穴を確認している。

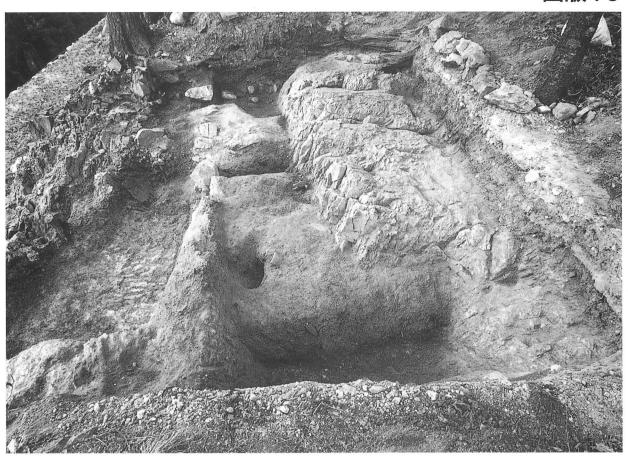
第16トレンチ遺構検出状況(東から)

検出した遺構は溝状遺構 2、柱穴 7 でいずれも岩盤に掘り込まれている。溝状遺構は切り合っており、南側の溝が埋没した後にやや軸を異にして北側の溝が掘られているが、その際南側の溝にぶつかった辺りから、南溝の覆土が流入しないように、岩石を並べて壁としている。

北側の溝の東側では北側に向かって幅が広がり、方形の溜め枡状となっているが、深さは溝の底部とさほど変わらない。この遺構は調査区外に続くため性格は断定できないが、 曲輪内の排水溝と考えられる。

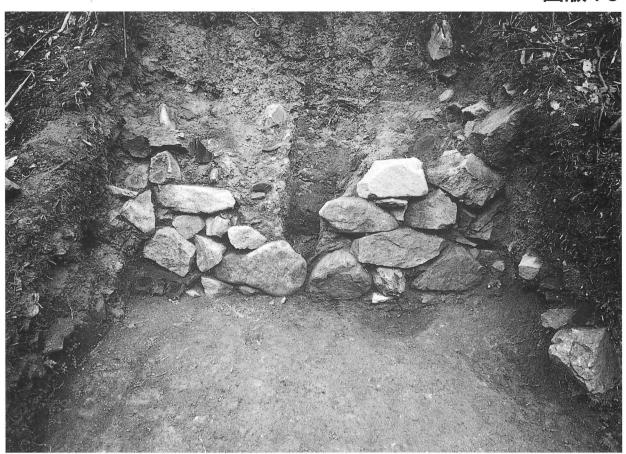
第2トレンチ石垣(北西から)

第.1トレンチから南東へ約2mの所に設定した。第1遺構面の続きを検出したが、このトレンチの北東壁面に石垣を検出した。石垣は検出部分の長さ約1.9m、高さ1mを測り、角の丸い石材と三ノ丸地区の石垣と同一の角ばった石材が使われている。裏込石は無い。石材の間及び石垣内部の土中には瓦片(コビキB)が混ぜ込まれている。

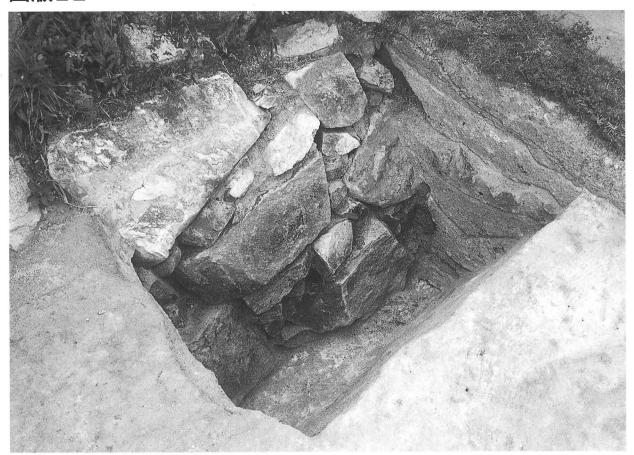
石垣掘方、根石検出状況(北西から)

このことから石垣普請の手順としては旧城郭のもの、ないしは新規に造成した切岸の根元を削平した後、その上に90×60cm前後の根石を据え、隙間に人頭大の石材を配し、かつ裏込石を入れながら根石と同程度の大石を積み上げている。石材は荒く割ったものを用いており、矢穴痕は見られない。また根石の下に胴木は確認できなかった。

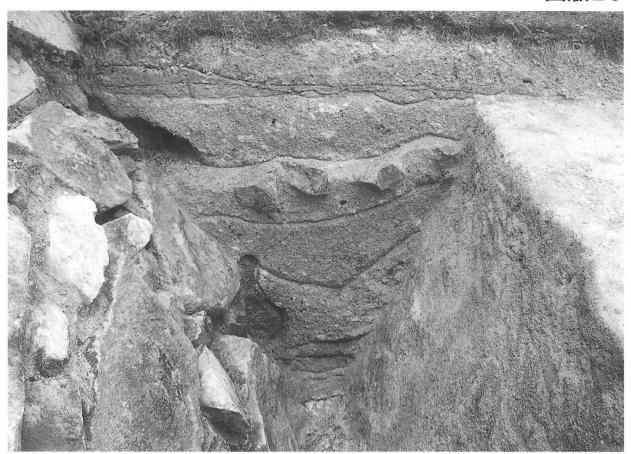
石垣基礎部土層断面(北東から)

その結果、遺構面から約1.1mの深さで地盤が平坦に整地されており、その面は現在露出している石垣東隅角部根石直下の地盤とほぼ水平であることを確認した。
