# 奈良国立文化財研究所年報

1 9 6 2

# 平城宮跡第6・7次発掘調査概要

特別史跡「平城宮跡」の昭和36年度に実施した発掘調査は、第6・7・8次の3回にわたり、発掘面積は76アールである。第6次の発掘調査は、国有地北端にある発掘調査事務所西方の倉庫建設予定地8アールと、通称一条通の北側で、第5次発掘調査地域の西南に接する平城宮中軸線に沿つた南北に細長い水田5アールの2つの地域について、昭和36年4月3日より7月11日にわたりて実施した。第7次発掘調査は7月12日から昭和37年2月10日にかけて、通称一条通の北側で、第6次の調査地域に東接した東西に細長い地域32アールと、民家建設のために現状変更許可申請が出された第5次発掘調査地域の北側に道路をへだて隣接する地域5アールにおいて実施した。第8次発掘調査は第7次調査地域の北に接した東西に細長い地域26アールにおいて、昭和37年2月10日に着手し、3月31日現在発掘を続行している。こでは、発掘調査の終了した第6・7次について、第6次に発掘した国有地北端の第2次内裏推定地域と第6・7次に発掘した一条通北側の官衛地域とにわけて、その概要を報告する。

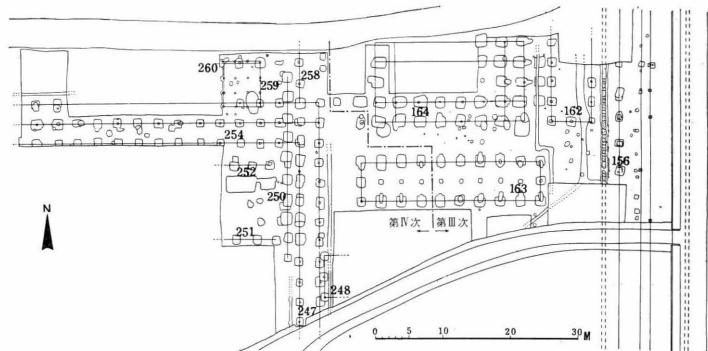
図1 国内裏遺跡実測図

1 内裏遺跡の調査（第6次）  
国有地内の倉庫建設予定地からは、掘立柱の回廊1棟・柵2条・柱

列4条の7遺構を検出した。SC247回廊は、单廊の東回廊と複廊の北回廊からなり、36年度年報で報告したSB164建物の西方に東北隅がある。北回廊は14間、東回廊は11間分を発掘した。北回廊は東端より13間目がほぼ大極殿の南北中心線上にあたり、左右対称とみると全長は25間と推定される。柱間寸法は桁行梁行とも、いずれも天平尺の10尺（以下寸尺は天平尺で記す）である。また、北回廊北側と東回廊の東西に側柱列より5尺離れて、幅約1尺の浅い雨落溝がある。北回廊の中央と北側の柱列は、各々SB164の南側・南入側柱列の西延長線上にある。

2条の柵のうち、SA253は柱間各10尺で東回廊の西側柱列の北延長線上にあり、回廊に取りへく柵である。SA250は柱間各10尺で東回廊のすぐ西側に並ぶ南北方向の柵で、柱穴の重複状況からすると回廊より時期がおくれる。また、東回廊南端付近の南北に3個並んだ柱列SX248（柱間各10尺）も、回廊より時期のくだる遺構で、おそらく東西にのびる建物の西妻部分と思われる。なお、東西方向に3個並ぶ柱列が、北回廊の北側に1組（SX260）、南側に2組（SX251・SX253）発見されたが、いずれも全体の規模や性格を知ることができなかつた。このほかに、東西にのびる濠状遺構がある。濠状遺構は北回廊南側

発見遺構は以上のように、掘立柱の回廊は柱通りをそろえた配置関係からみると、第3次調査で発見したSB162、SB163、SB164等の3棟の建物と、同時に造営されたものであろう。また東回廊西側、雨落溝の南への延長は大正13年の調査で発見された南築地回廊から北へ分歧する凝灰岩雨落溝に一致することからみて、今回検出した掘立柱回廊は内裏の内郭をめぐる

築地回廊にとりつき、両者が同時に存在していたと考えるのが正しいであろう。そこで掘立柱回廊が第2次朝堂院中軸線の延長に対し東西対称であるとする、北と東西をこの回廊で、南を築地回廊で限られた地域はほど内法約280尺の正方形となる。この一郭が内裏の何であるかは、後の紫宸殿にあたる内裏中心建物の位置の解明と関連して、今後に残された興味ある問題である。

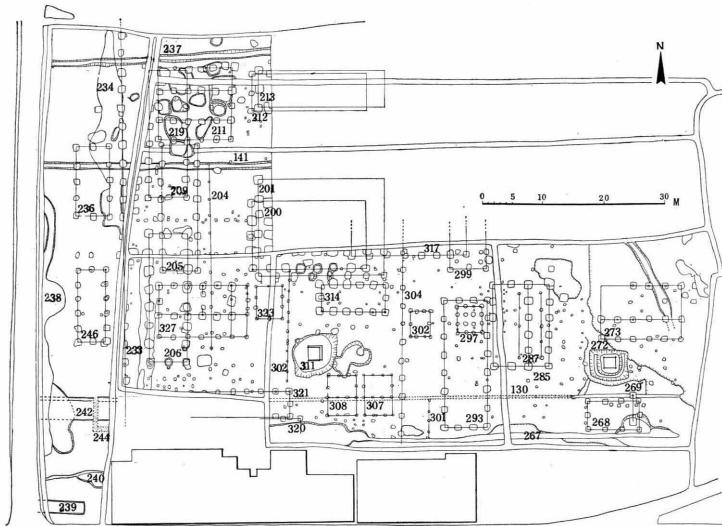
第3図 官衙遺跡（第6・7次）実測図

通称一条通の北側ではば平城宮中軸線より東にあたる第6・7次調査地域から、掘立柱が建物22棟、門1棟、柵4条、溝4条、井戸2所や廃棄物処理のための土壌などを検出した。これらの遺構は層位と掘立柱の柱穴の重複状態から先後を判定し、さらに規模や配置関係を考慮して6期にわたりて造営されたものと推定された。以下、造営期ごとに遺構をまとめ、36年度年報で報告した第4・5次発掘調査の成果と対比しながら順をおつて述べる。（〔 〕は第5次調査における期別をあらわす。）

I期〔II〕今回の調査地域に建物が造営された最初の時期で、調査地域西半に厚さ約5cmの土盛りを行った後、2棟の建物と1棟の門を造営している。SB205は第5次調査で北半を検出した7間×2間（柱間各10尺）の南北棟建物で、今回南妻を確認した。SB317は7間×4間（柱間各10尺）の東西棟建物で、主要部は調査地域の北にあり、南北側柱列のみを検出した。SB209は南北にならぶ2個の掘立柱で門（柱間15尺）と推定される。なお、調査地域の東端の地山面が低下した地

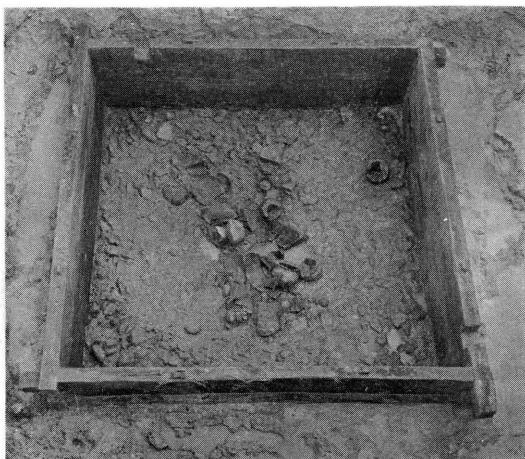
第4図 SE311井戸(II-1期)

SD244石敷及びSE272・SE311井戸が造営された。SE200は7間×4間(柱間各10尺)の4面に廻のある東西棟建物である。SD130は第2・4次調査で検出した東西に延びる石敷溝の東延長部分であるが、調査地域の東部では石敷が切れて一段低くなり、そこにヒノキ材の樋を埋めこんでおり、「」の部分は暗渠であつたろう。SD243の溝は石敷がみられないがSD130の延長上にあり、またSD244の石敷はSD243をおおい、南へ張り出しているが、石敷の手法が類似するからあまり時間へだたらないものと考えた。SD106は調査地域の西南部で始まり、西へ流れる幅約2mの溝である。約49mの間隔をおいて東西に並ぶ2カ所の井戸のうち「西」のSE311は深さ約4mで一辺約7尺の隅丸方形の掘りかたの底に井戸枠を組んでいた。井戸枠は長さ約2.6m、幅約70cm、厚さ約9cmの材を内法2.25cmのせいで型に組んだもので、下2段分

る。この時期に第II期に造営された2ヵ所の井戸が改造されている。SE311では当初の井戸枠を下2段を残して取りはずし、その内側に沈下をふせぐために凝灰岩切石をならべその上に内法約1.9mのやや小さい木枠を方形せいろ組に組みあげたもので、下1段分が残つていて了。

柱材は長さ約2.1m、幅約23cm、厚さ約9cmである。井戸底からは多量の土器・木製品類とともに隆平永宝1枚を検出した。また、SE272は第1次井戸柵を完全に取りはずし、新たに造り直したもので、内法約1.8mの方形せいろ組木柵が4段分遺存していた。上から3段分の柱材

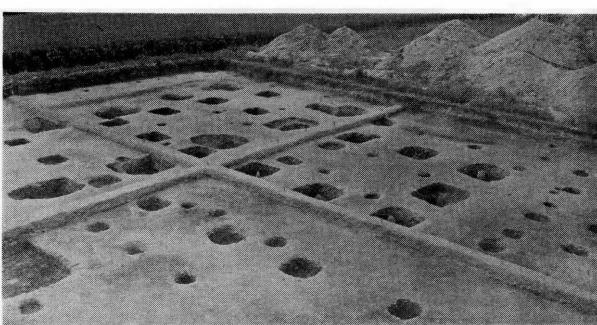
第6図 SB327 挖立柱建物

西棟の建物、SB327は北側柱列をSB314建物とそろえ、南と東に廂のある6間×3間（身舎柱間各8尺、南廂柱間12尺、東廂柱間9尺）の東西棟の建物である。SB327建物の身舎には、西より3間目に扉

方立柱とみられる2個の小柱穴があつて東西2室に仕切られていたと考えられる。

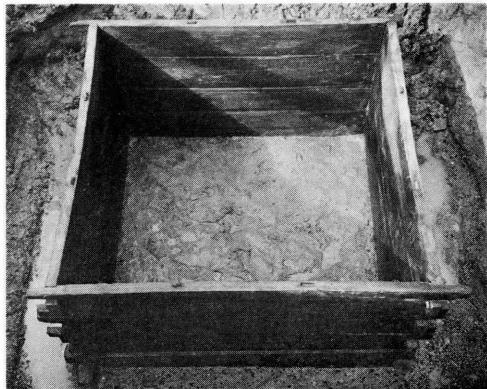
第7図 SE272井戸

は長さ2.0m、幅63cm、厚さ8cm位であるが、最下段のものは長さ約2.2m、幅約70cm、厚さ約9cmで大きく、古い柱材を再使用したものであ

った。この井戸の底に近い堆積土中からも土器・木製品等とともに承和昌宝1枚が出土した。この井戸内では、木簡断片1点、万年通宝・神功開宝各3枚、木製人形1点で、その他に刀子・錐・横櫛や須恵器・土師器・屋瓦等が出土した。木製人形は全長15.2cm、幅2.4cm、厚さ0.4cmの長方形の板を人形に加工し、墨で眉・目・鼻・口・髭を描き、両眼と心臓部に木釘が打ち込まれている。胴部の両面に墨書き文字があるが判読できない。土師器には「義所」と墨書きのある甕や、蔓製の釣手を有する甕がある。第2次井戸底では、木簡1点、隆平永宝1枚、木製陽物1点のほかに横櫛・曲物の桶・杓子等の木製容器類や合子形の漆器・土馬・綠釉陶器・須恵器・土師器・黒色土器などの土器類、屋瓦類及びモモ・カキの種子などの自然遺物が出土した。

S E272 の第2次井戸枠内からは承和昌宝一枚、柄の完存する鎌と錐各1点のほかに木製容器類、横櫛などが屋瓦・土器類とともに出土した。
