国営飛鳥歴史公園甘櫨丘地区

甘櫨丘東麓遺跡

飛鳥藤原第一五七次調査
現地見学会資料

独立行政法人国立文化財機構
奈良文化財研究所 都城発掘調査部

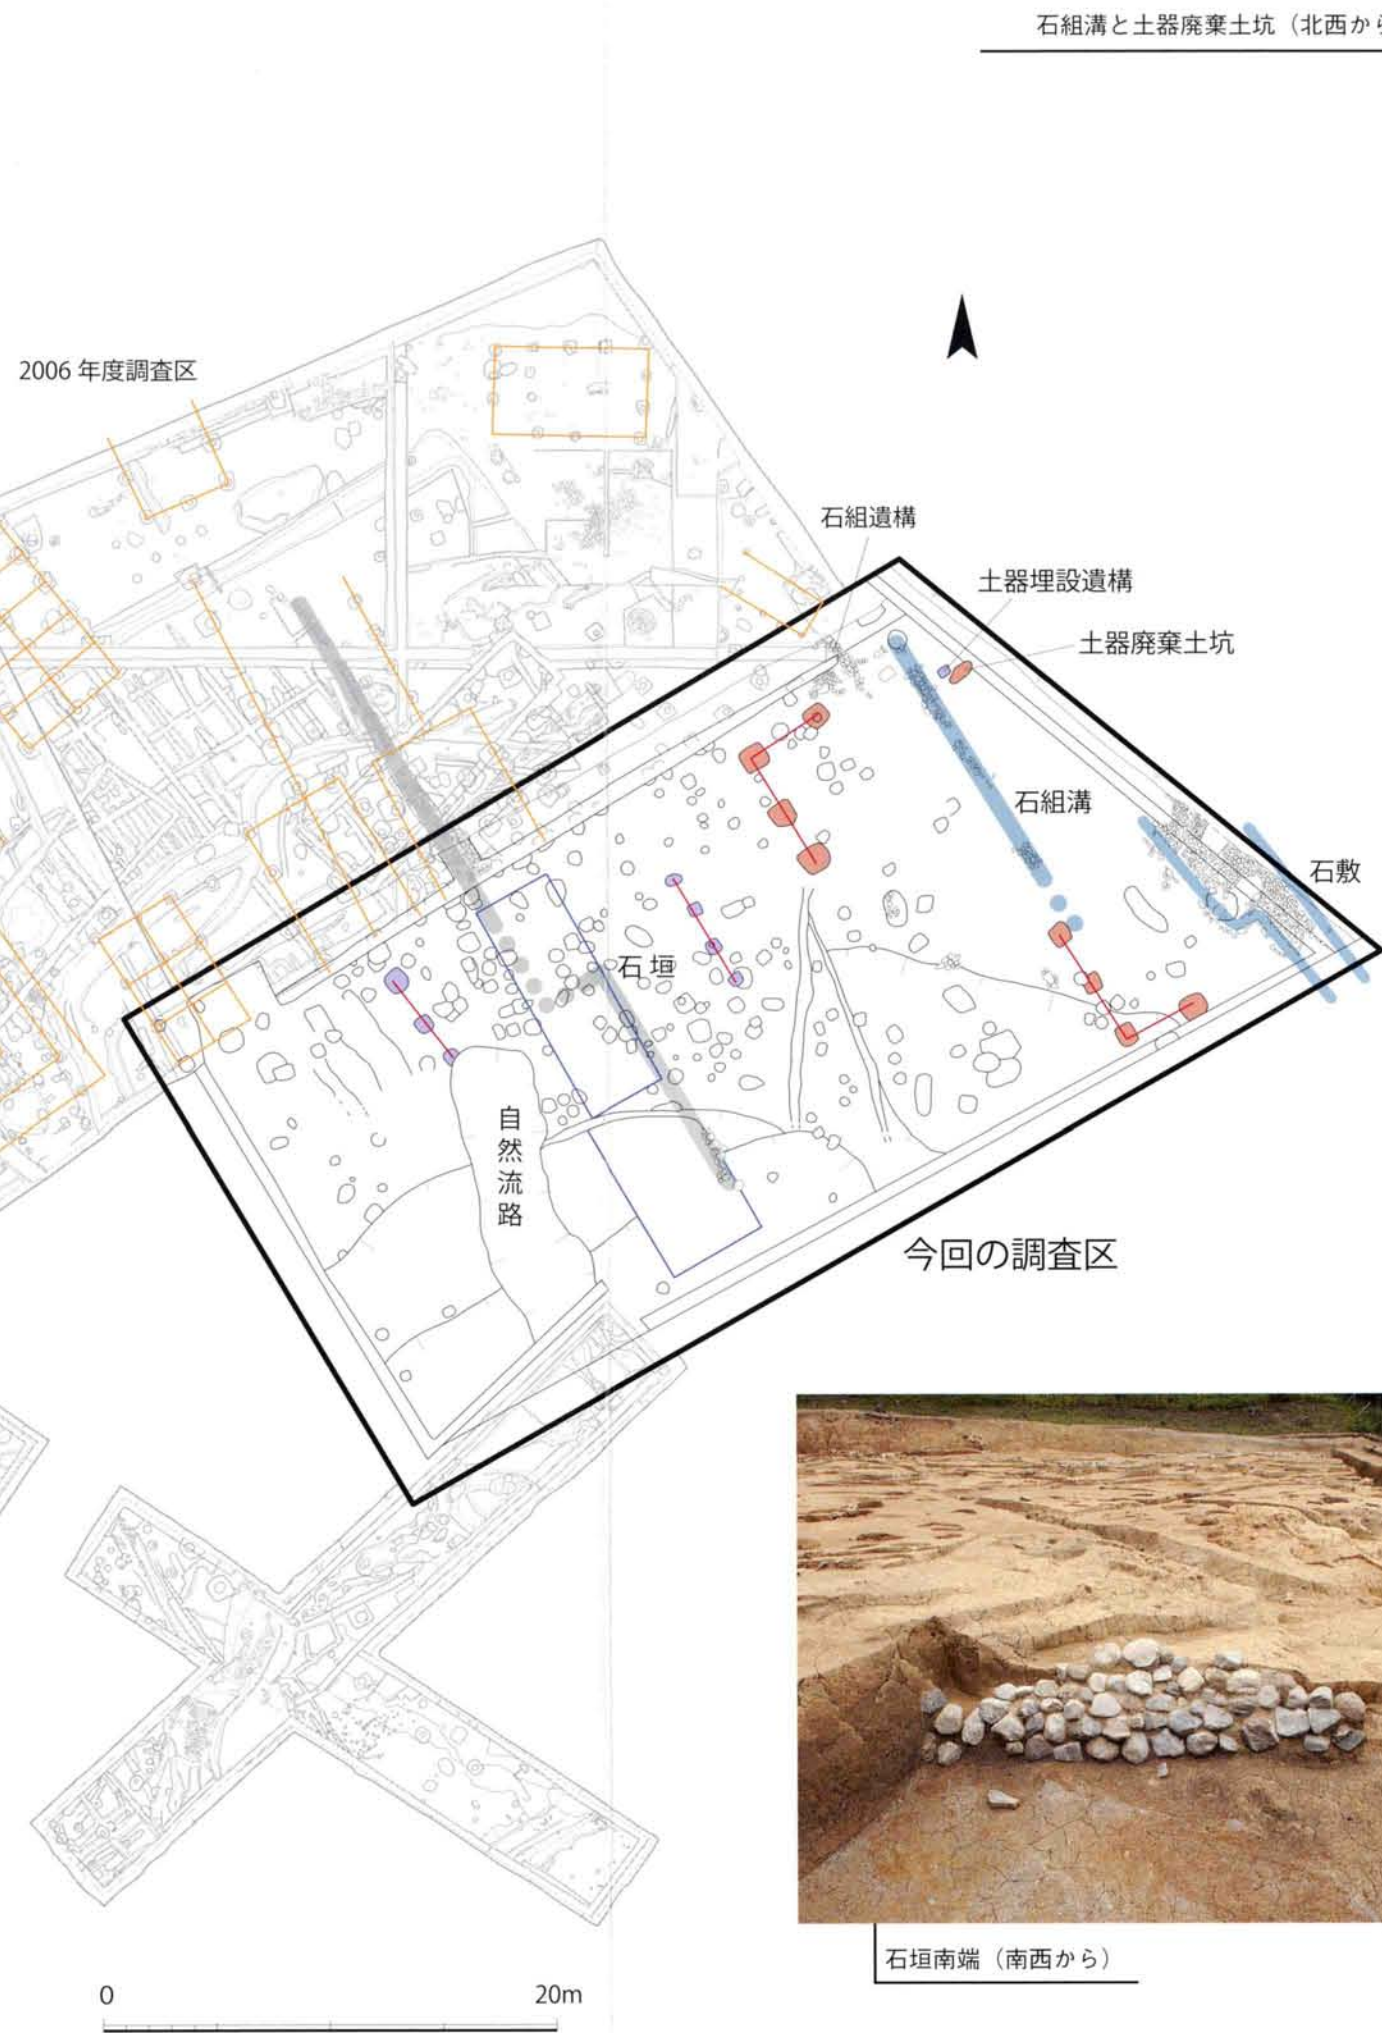
石組溝と土器廃棄土坑（北西から）

7世紀後半 長さ12m以上に及ぶ石組溝が、ほぼ直線に北西から南東に設けられています。側石は多くが抜き取られていますが河原石を3石並べた底石が残っていました。

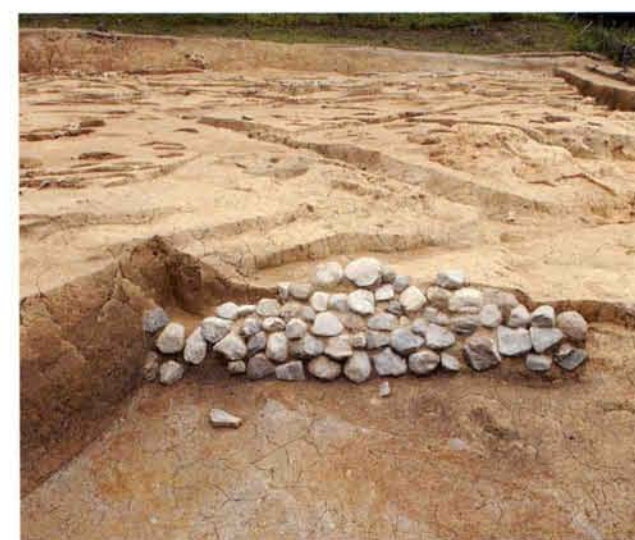
石垣南端（南西から）

7世紀前半～中頃 遺跡の中央にあった谷筋の東岸に大き目の石を積み、石垣を築きます。今回の調査では石垣の途切れる南端を確認し、2006年度の調査と合わせて全長34mにわたるものであることが明らかになりました。この石垣は7世紀中頃に谷とともに、大規模な整地によって埋め立てられています。調査区南東隅の山寄りのところでは、幅1.5～3mの石敷を検出しました。山側に縁取りとなる石を並べ、谷側には石組の溝をめぐるせています。また、調査区北端にある土器廃棄土坑からは50点をこえる土師器・須恵器が出土しました。

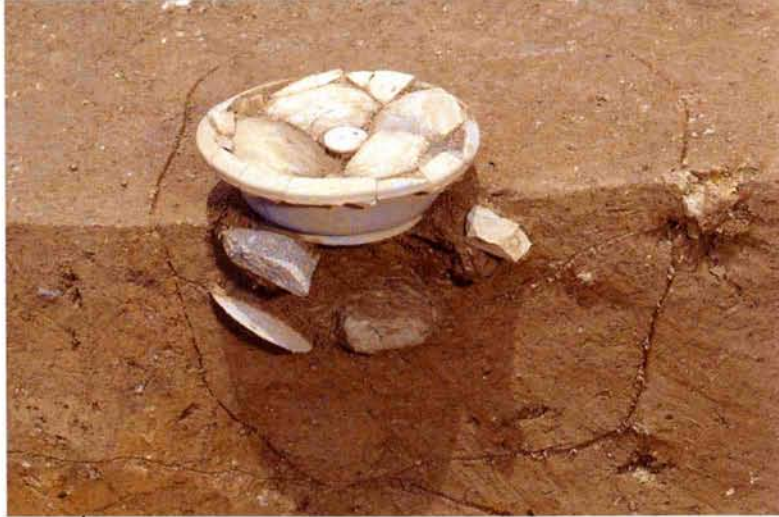
土器廃棄土坑（7世紀中頃・南東から）
