# 小神明遺跡群 V

—団体営小神明土地改良事業に伴う

埋蔵文化財発掘調査報告書—

1. 本書は、昭和61年度団体営小神明地区土地改良事業に伴う。小神明遺跡群Vの発掘調査報告書である。略称は61-C-4である。諸般の事情により昭和60年度調査の一部(九料遺跡南側)を含む。
2. 小神明遺跡群Vは、以下の土地に所在する。  
小神明遺跡群V 前橋市小神明町字合田631番地 外63筆
3. 調査面積は11,000㎡である。

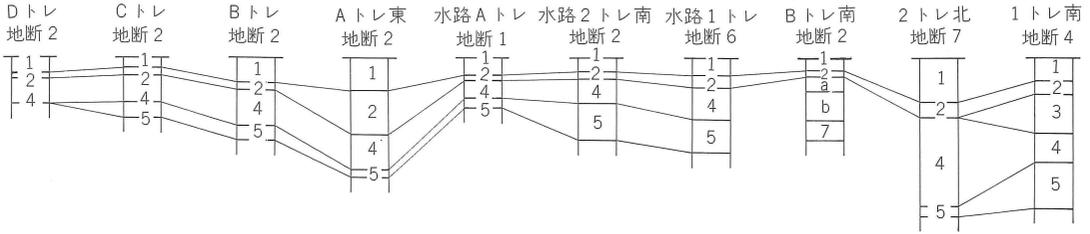
図4 標準土層対照図

本遺跡の調査は、土地改良事業を原因とするため、その性格上調査区域が広範囲にわたっている。したがって、各調査地点で大きな土層変化が予想されるため各地区のトレンチごとに標準土層を設定し、後に遺跡全体の土層を照合することにした(挿図4・5・6)。

遺跡全体の全トレンチの地断に線引きし、注記した所、土層は合計で60層余りを数えた。それらを大別すると上記のように10層にまとめられる。上記注記番号は、挿図4・5・6に共通である。挿図5の東西方向地層断面の変化図の観察からは、平安時代の凹凸のようすがわかる。挿図6の南北方向地層断面の変化図についても、同様に平安時代の地形が観察される。

1. 耕作土層
2. 不透水層
  - a. ローム混在土層
  - b. 黒褐色微砂層
3. 粘性の弱い褐色・黒褐色土層
4. B軽石を含む層（B純層も含む）
5. 黒褐色系粘質土層
- 6a. ソフトローム層（ソフトロームを含む層も含む）
- 6b. ハードローム層（ハードロームを含む層も含む）
7. 黒褐色系のしまりのない川砂層（明褐色に酸化変色した川砂含む）

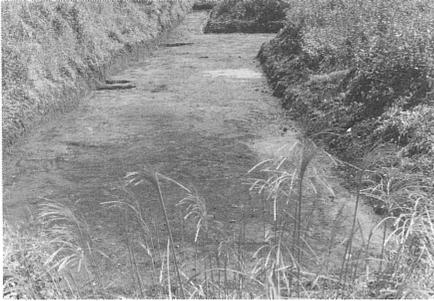
写真3 1 トレンチ (西から)

検出された遺構としては、本トレンチ北側にある暗渠が1つ(挿図8)あり、確認された遺構としては、本トレンチ南端の河川跡(挿図8)が1条ある。

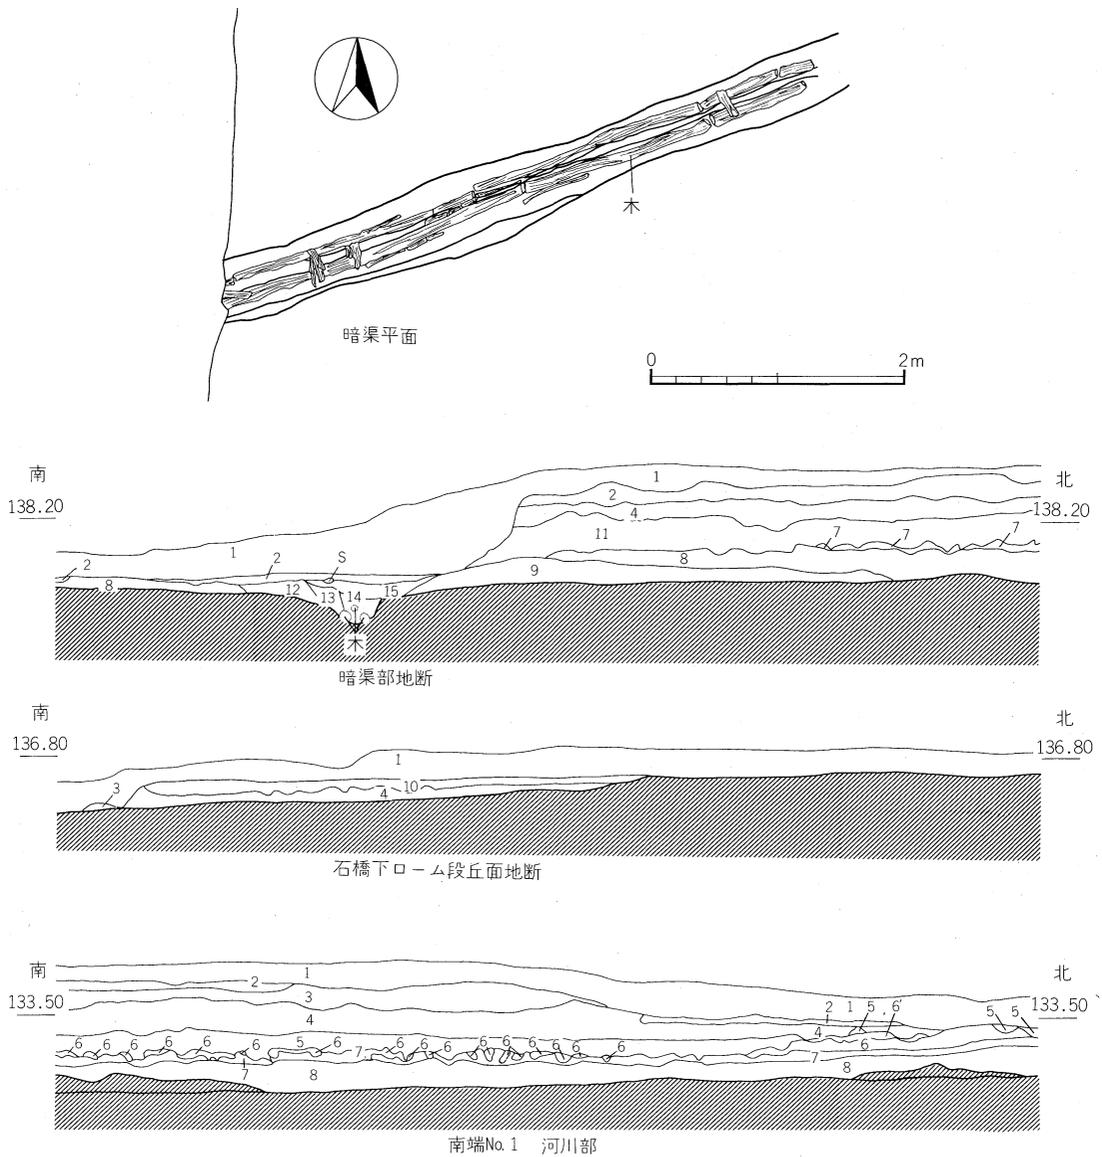
図8 1トレンチ土層図

| <p>1. 灰黄褐色 10YR<math>\frac{2}{6}</math> 耕作土。</p> <p>2. 褐色 7.5YR<math>\frac{4}{6}</math> 不透水層。</p> <p>3. 褐色 10YR<math>\frac{4}{6}</math> 粘性なし、しまり強。<math>\phi</math> 1mm大の軽石2%。<math>\phi</math> 1~5mmの礫2%混入。</p> <p>4. 黒褐色 10YR<math>\frac{3}{6}</math> 粘性弱しまり強。<math>\phi</math> 1~20mmの軽石1%混入。礫を含まない。</p> <p>5. 黒褐色 10YR<math>\frac{2}{6}</math> 粘性弱しまり強。B軽石多量に含む。その他の軽石1%混入。</p> <p>6. にぶい黄褐色 10YR<math>\frac{4}{6}</math> B軽石純層。</p> <p>6'. 灰褐色 7.5YR<math>\frac{4}{6}</math> Bアッシュ純層。</p> <p>7. 黒色 10YR<math>\frac{3}{4}</math> 粘性有しまり強。のろ土。礫2%含む。</p> | <p>8. 褐灰色 10YR<math>\frac{4}{6}</math> 粘性しまり強。<math>\phi</math> 1~2mmの礫1%。軽石1%。粘土質の土。</p> <p>9. 黒褐色 10YR<math>\frac{2}{6}</math> 粘性強しまりやや強。<math>\phi</math> 1~5mmの礫ごく少量。<math>\phi</math> 1~2mmの軽石ごく少量。粘土質の土。</p> <p>10. 赤褐色 5YR<math>\frac{4}{6}</math> 不透水層。</p> <p>11. 黒褐色 10YR<math>\frac{3}{6}</math> 粘性しまり強。<math>\phi</math> 1~10mmの軽石40%。</p> <p>12. 黒褐色 10YR<math>\frac{2}{6}</math> 粘性しまりやや強。軽石ごくわずか。</p> <p>13. 黒褐色 10YR<math>\frac{2}{6}</math> 粘性やや強。鉄分ブロック10%。軽石微量。</p> <p>14. 暗褐色 10YR<math>\frac{3}{4}</math> 粘性しまりやや弱。軽石微量。</p> <p>15. 暗褐色 10YR<math>\frac{3}{4}</math> 粘性しまりあり。</p> |

暗渠は、松の木が構築材として使用されており、残存状態も良好なものであった。上端間の幅は、38cm～63cmあり、下端間は約10cm前後ある。上端から底部までの深さは、10.5cm～29.2cmをはかる。

Aトレンチとの交点より北にあり、現石橋の南で検出されたローム段丘面(挿図8)は、既に、この地に、人の手が加えられていることを推定させる。

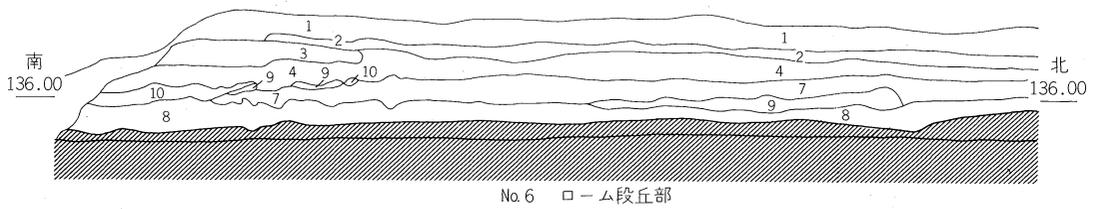
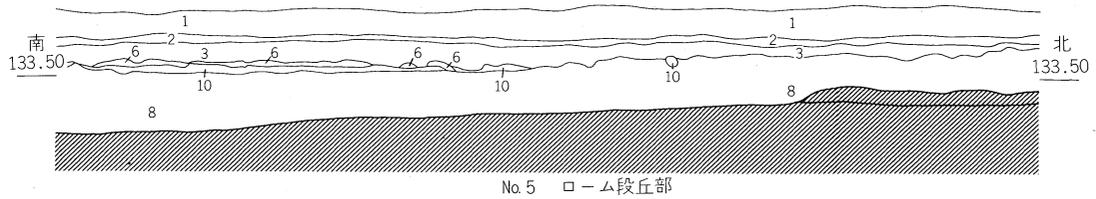
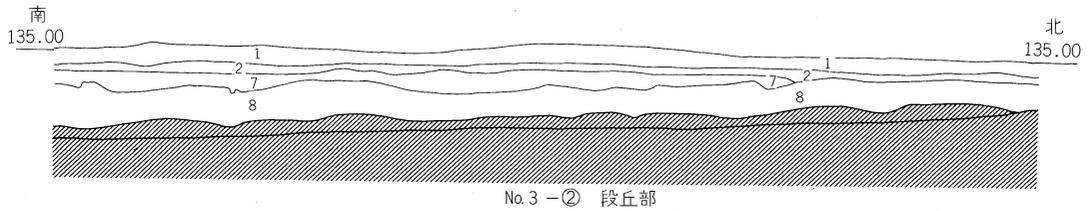
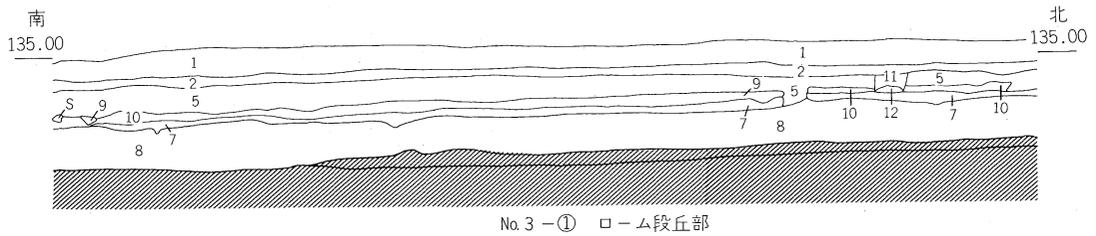
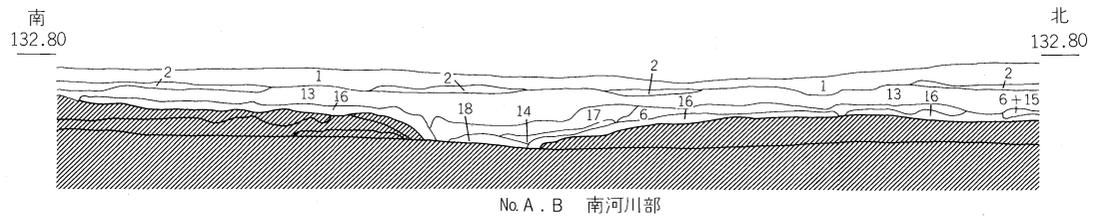
図11 2トレンチ土層図

| 1. 灰黄褐色 10YR $\frac{2}{2}$ 耕作土。 | 9. 黒褐色 10YR $\frac{2}{2}$ 酸化土多量に混じる。軽石40%。 | 15. 灰褐色 7.5YR $\frac{4}{2}$ Bアッシュ純層。 |
| 2. 褐色 7.5YR $\frac{4}{2}$ 不透水層。 | 10. 黒褐色 10YR $\frac{2}{2}$ 酸化土なし、軽石40%。 | 16. 黒色 10YR $\frac{2}{2}$ のろ土。粘土質の土。軽石20% 礫2%混入。 |
| 3. 黒褐色 10YR $\frac{2}{2}$ 酸化土40% 軽石5%。 | 11. 黒褐色 10YR $\frac{2}{2}$ 粘性しまり強。軽石20%。 | 17. 暗褐色 10YR $\frac{2}{2}$ 粘性強、しまり非常に固、ガラガラしている。酸化土5%。 |
| 4. 黒褐色 10YR $\frac{2}{2}$ 酸化土10% 軽石7%。 | 12. 黒褐色 10YR $\frac{2}{2}$ 粘性しまり強、軽石50%。 | 18. 黒褐色 10YR $\frac{2}{2}$ 粘性強くしまり非常に固い、ガラガラしている。 |
| 5. 黒褐色 2.5Y $\frac{3}{2}$ 酸化土5% 軽石10%。 | 13. 黒褐色 10YR $\frac{2}{2}$ Bを多量に含む。軽石2%。 | |
| 6. 暗灰黄色 2.5Y $\frac{3}{2}$ B軽石純層 粗砂。 | 14. 黒褐色 10YR $\frac{2}{2}$ 13層よりBの混入が多い。他の軽石ごくわずかも含む。 | |

D トレンチとの交点よりやや南付近で河川跡(挿図11)が確認され、その付近より南側一帯はロームで覆われている。また、D トレンチとの交点より南側付近では、B 軽石層が検出された。

ところで、いくつものローム段丘面(挿図11)が認められることから、既にこの地が、削平を受けていたことがわかる。

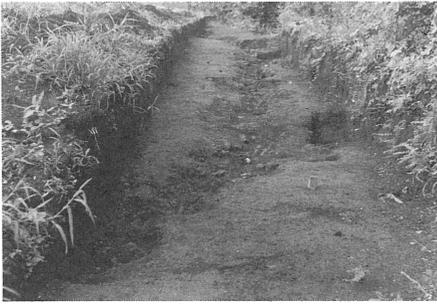
写真6 3 トレンチ (南から)

3 トレンチは、遺跡の西にあり、遺跡の中央より南に位置する南北に走る道路・導水路予定地部分。現河川との交点よりやや南から溝1条(挿図12)検出。

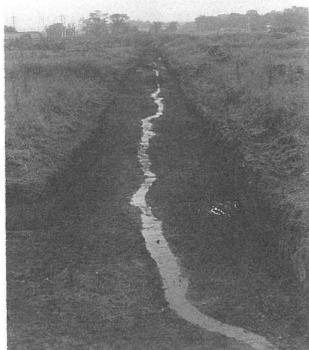
写真7 水路1トレンチ  
(南から)

水路1トレンチは、遺跡の西よりにあり、また、遺跡の中央より北にかけて南北に走る導水路予定地部分である。遺構は、河川跡が1条確認された。地山は、水路Aトレンチとの交点より北がシルトで覆われ、水路Aトレンチとの交点より南はローム等により覆われている。地表から地山まで9層が数えられる。地表から地山までの深さは、24cm～132cmと幅がある。遺物は、全く検出されなかった。

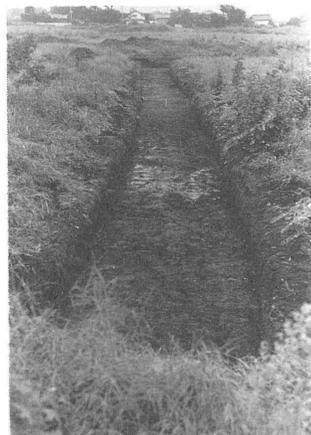
写真8 水路Aトレンチ  
(西から)

水路Aトレンチは、遺跡の西よりに位置し、遺跡中央より北にあり、水路1トレンチと水路2トレンチの間を東西に結ぶ導水路予定地部分である。水路2トレンチで検出された溝(挿図13)の延長が、本トレンチ西端で確認された。地山は、シルト質の土等で覆われている。地表から地山まで6層を数えることができた。地表から地山までの深さは、20cm～82cmであった。遺物は、全く検出されなかった。

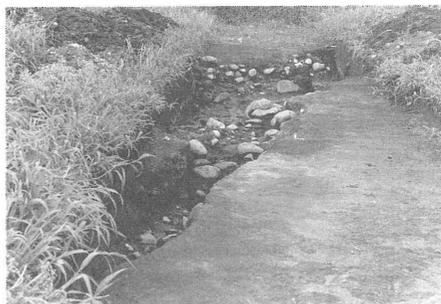
写真10 水路2トレンチ溝(南から)

溝 上記のように本トレンチ北側で溝(挿図13)検出。多数の大小の川原石が検出されたが、上流から流れ込んだ水成二次堆積と推定される。上端間

180cm～250cm、深さ12cm～30cm。ベルトの地断を見ると上端から川床まで8層数えられる。溝はさらに北東に拡張して掘り進め、総延長8.2mを検出した。

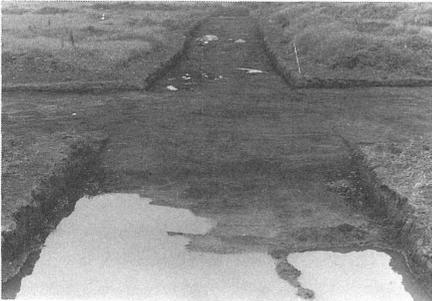
写真11 Aトレンチ (東から)

Aトレは、遺跡中央よりやや北側にあり、2トレとの交点迄東西に走る道路、導水路予定地。B軽石下の河川跡 (挿図16) 確認。他はローム等。石斧 (表採) 1 個体検出。

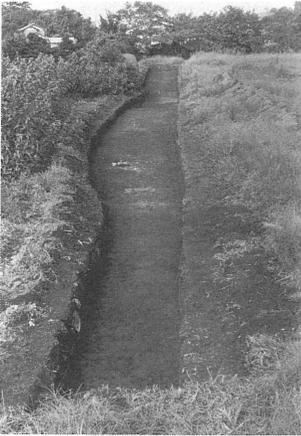
写真13 Cトレンチ (東から)

Cトレンチは、遺跡の西よりにあり、中央よりやや南に位置し2トレから3トレ迄を結び、東西に走る道路予定地部分である。ここでは、溝(挿図21)1条が検出された。

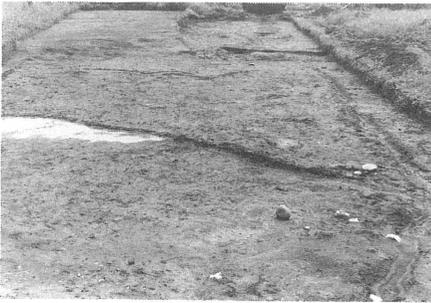
写真14 Dトレンチ (西から)

Dトレは、遺跡の中央より南に位置、1トレの南端と2トレ間を東西に結ぶ道路、導水路予定地。2トレ・Dトレ交点付近で、南北に流れていたと推定される河川跡(挿図23)1条は、B軽石層下で確認。上記左岸に流入と推定の溝(挿図22)1条を検出。

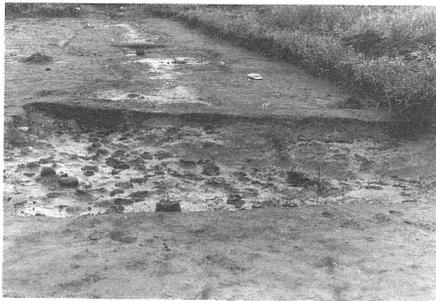
写真15 Dトレンチ溝 (西から)

**遺物出土状態** 河床中心に溝全体に分布、1146点。

**出土遺物** 河床直で、凹石(324)・縄文。土師坏墨書(E13)、須恵高台付埴(E80)、蓋(E45)、盤(4E48)・奈良。灰釉陶器瓶(624)、須恵蓋(660)、土師坏墨書(534・E194)・平安等検出。時期縄文～平安。P9と付く須恵坏、H-1と付く須恵甕各1有、よって、遺物は流れ込みと推定。(挿図24～28)

H-1からは、78点が出土した。奈良時代に属する須恵高台付埴や須恵坏等が床直で出土し、床直ではないが黒曜石の剥片が1点出土した。D-Wからは、総数1100点余りの遺物が出土した。凹石等の縄文時代の遺物、須恵の蓋・坏・盤・高台付埴、土師坏（墨書）等の奈良時代に属する遺物、そして、須恵の坏・蓋、土師坏（墨書）、灰釉陶器（瓶）等の平安時代に属する遺物が出土された。また、P9と接合された須恵坏や、H-1と接合された須恵甕もあり、よって、D-Wの遺物は、上流或は、付近からの流れ込みと推定した。

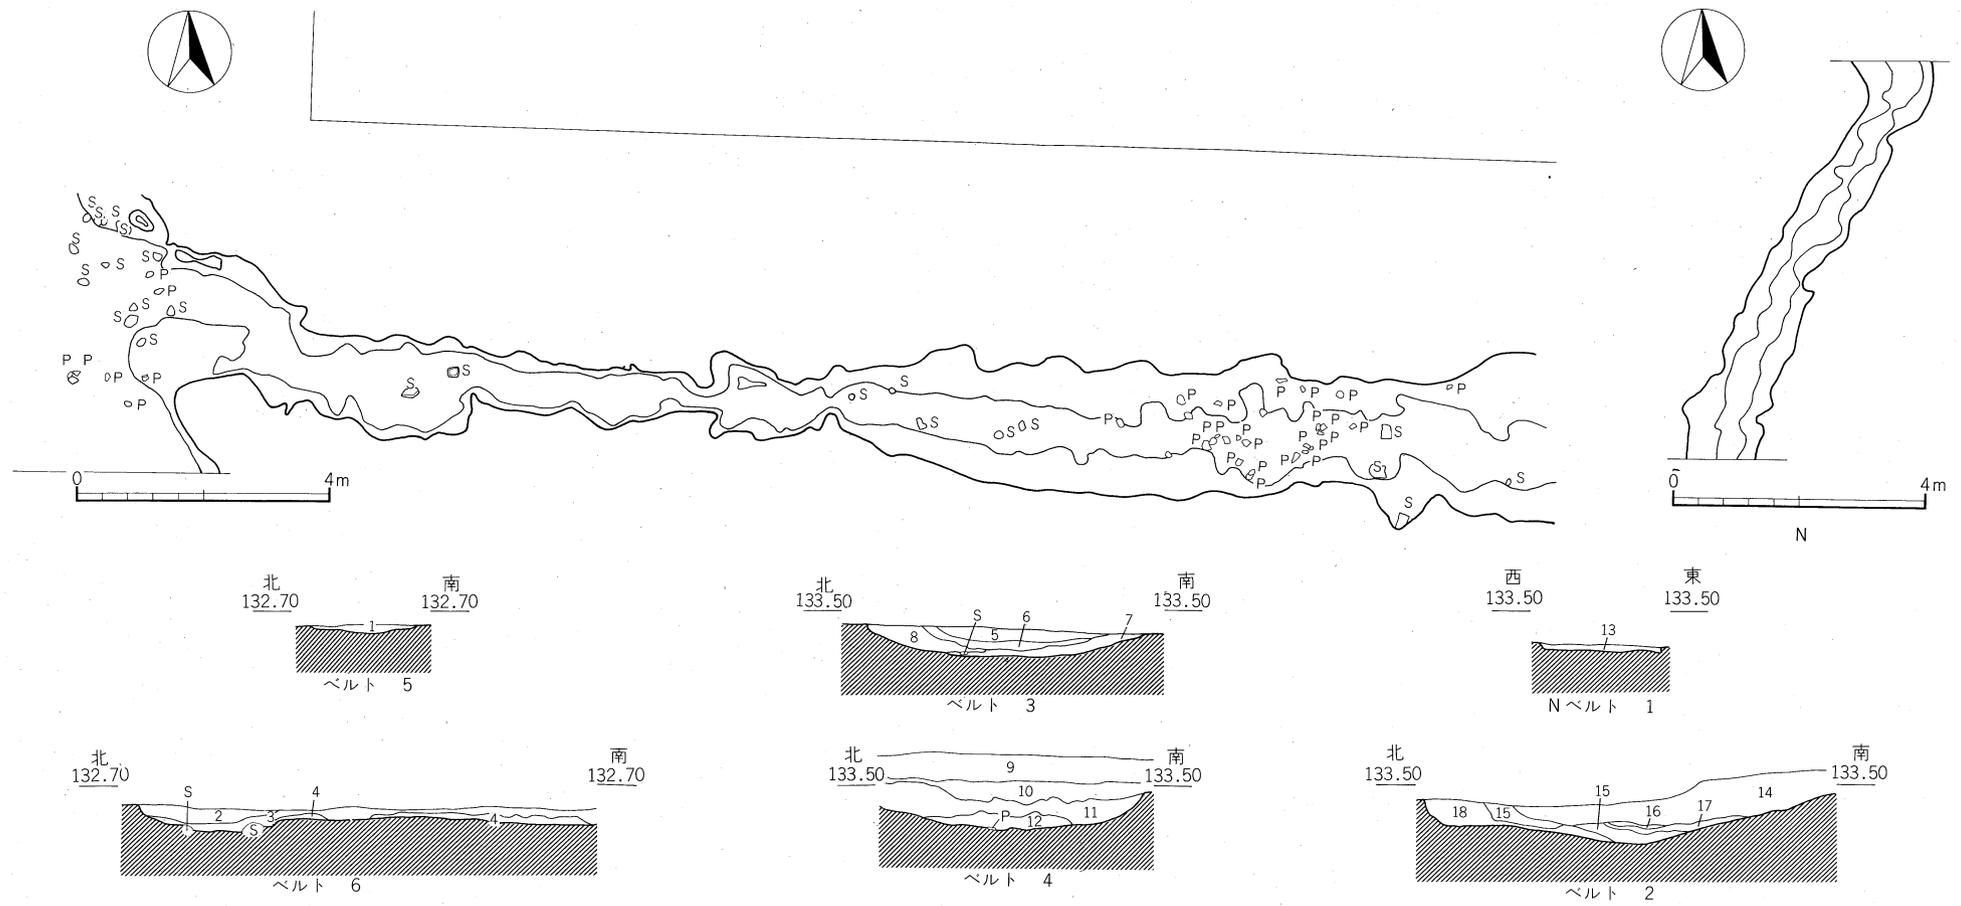
図22 Dトレンチ 溝

1. 黒褐色 2.5YR $\frac{3}{2}$  粘性あまりなく、しまり固い。φ2~10mmの礫20%。
2. 黒褐色 10YR $\frac{3}{2}$  粘性強く、しまり固い。φ2~10mmの礫3%、φ2~25mmのシルトブロック1%混入。
3. 黒褐色 10YR $\frac{3}{4}$  粘性強く、しまりやわらかい。φ1~7mmの砂礫10%、φ1~20mmの酸化ブロック3%含有。
4. オリーブ褐色 2.5Y $\frac{3}{4}$  粘性強くしまり固い。φ1~5mmの砂礫20%。
5. 黒褐色 10YR $\frac{3}{2}$  粘性強くしまり弱。φ1~3mmの鉄分ブロック混入。
6. 暗褐色 10YR $\frac{3}{2}$  粘性あまりなく、しまり固い。φ1~10mmのロームブロック3%、鉄分土7%、φ1mm前後の砂30%。

7. 黒褐色 10YR $\frac{3}{2}$  粘性なく、しまり非常に固い。φ1~20mmのロームブロック5%、φ1~20mmの礫30%。
8. 黒褐色 10YR $\frac{3}{2}$  粘性強く、しまり固い。φ1~5mmのロームブロック3%、φ1~3mmの礫10%。
9. 暗褐色 10YR $\frac{3}{2}$  粘性あり、しまりやや、やわらかい。耕作土。
10. 暗褐色 10YR $\frac{3}{4}$  粘性強く、しまり普通。不透水層。
11. 黒褐色 10YR $\frac{3}{2}$  粘性強く、しまり普通。φ1~5mmの礫5%。
12. 暗褐色 10YR $\frac{3}{2}$  粘性あまりなく、しまりやわらかい。φ1~20mmの砂礫層。

13. 黒褐色 2.5Y $\frac{3}{2}$  粘性あり、しまり固い。川砂純層に近い。φ1~5mmの鉄分ブロック3%。
14. 暗褐色 10YR $\frac{3}{2}$  粘性あり、しまり固い。φ2~20mmの鉄分ブロック1%ローム土15%、ローム粒20%混入。
15. 黒褐色 10YR $\frac{3}{2}$  粘性強くしまりやや、やわらかい。φ1~10mmのロームブロック15%、ローム粒5%混入。
16. 黒褐色 10YR $\frac{3}{2}$  粘性ありしまり弱。鉄分粒5%ロームブロック2%混入。
17. 暗褐色 10YR $\frac{3}{2}$  粘性しまり弱。φ1~2mmのロームブロック10%混入。
18. 暗褐色 10YR $\frac{3}{2}$  粘性なくしまり固い。ローム粒20%、φ1~25mmのロームブロック30%、φ1~3mmの礫20%。

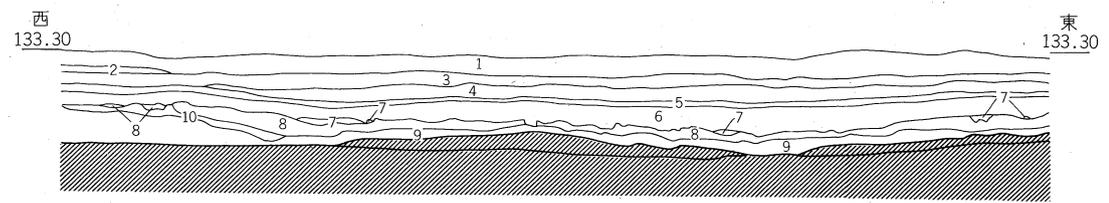
図23 Dトレンチ 土層図

1. 灰黄褐色 10YR $\frac{3}{2}$  耕作土。
2. 褐色 7.5YR $\frac{3}{2}$  不透水層。
3. 黒褐色 10YR $\frac{3}{2}$  粘性なくしまり固い。φ1~3mmの軽石7%、酸化土10%。
4. 黒褐色 2.5Y $\frac{3}{2}$  粘性なくしまり固い。φ1~5mmの軽石10%、酸化土5%。
5. 褐色 10YR $\frac{3}{4}$  粘性あり、しまり固い。φ1~2mmの軽石2%混入。
6. 黒褐色 10YR $\frac{3}{2}$  粘性あまりなくしまり固い。Bを多量に含む。その他の軽石2%混入。
7. 灰褐色 7.5YR $\frac{3}{2}$  Bアッシュ純層。
8. 暗灰黄色 2.5Y $\frac{3}{2}$  B軽石純層。
9. 黒色 10YR $\frac{3}{4}$  粘性あり、しまりやや固い。のろ土。礫2%φ1~3mmの軽石20%混入。
10. 黒褐色 10YR $\frac{3}{2}$  のろ土とB軽石の混土層。

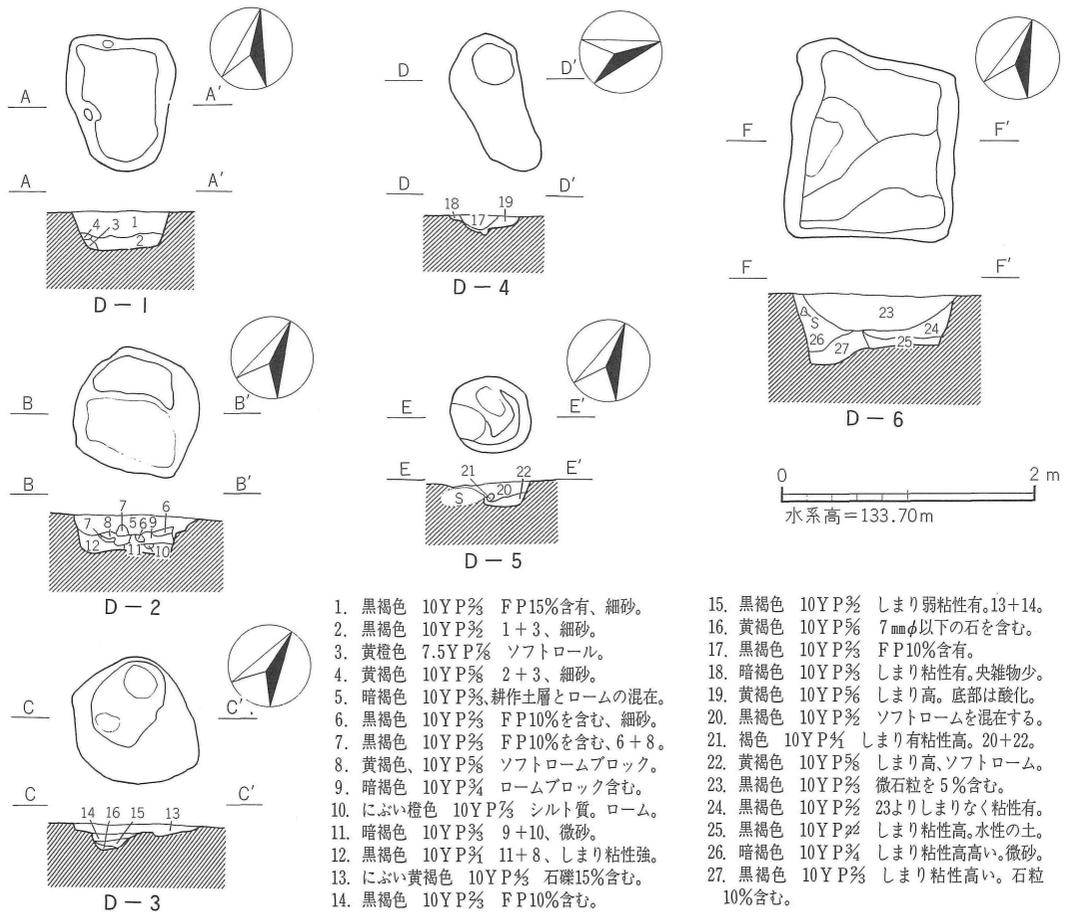
図30 土坑(1号~6号)

土坑(D<sub>1</sub>~D<sub>6</sub>) Dトレンチ拡張部中央から北にかけて位置する。D<sub>1</sub>、D<sub>2</sub>はF P・ロームを含む層、D<sub>3</sub>はF P・礫含有層、D<sub>4</sub>はF P含有層、D<sub>5</sub>はローム含有層、D<sub>6</sub>は石粒含有層で覆われている。

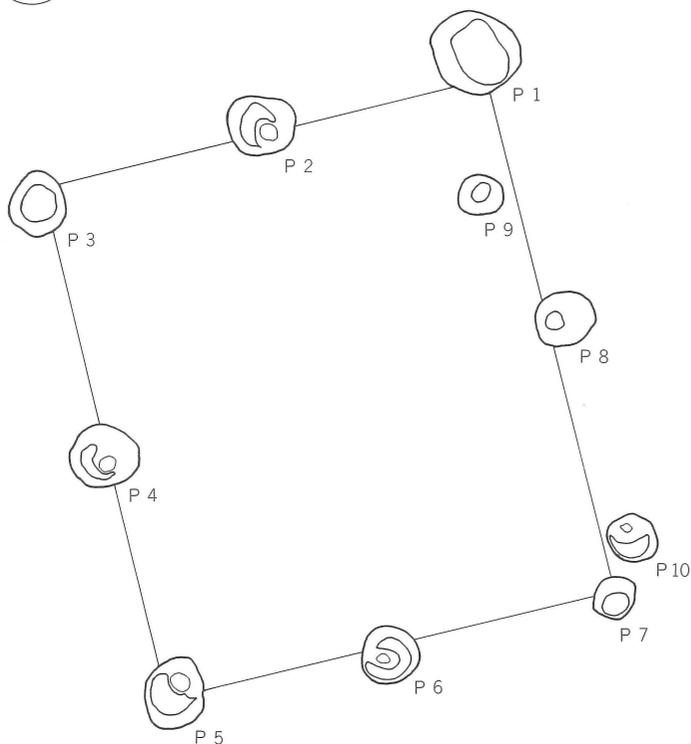
図31 1号掘立柱建物跡

第1号掘立柱建物 Dトレ拡張部の西よりのピット

群の中にあ  
 り、南北に長  
 い長方形で、  
 8本柱であ  
 る。主軸はN  
 -13°-Wで  
 長軸4.20m、  
 短軸3.66mで  
 ある。覆土は  
 ピットの上端  
 から底部まで  
 4層~8層数  
 えられ、FP  
 含有層とロー  
 ム含有層から  
 なる。遺物な  
 し。(図31)

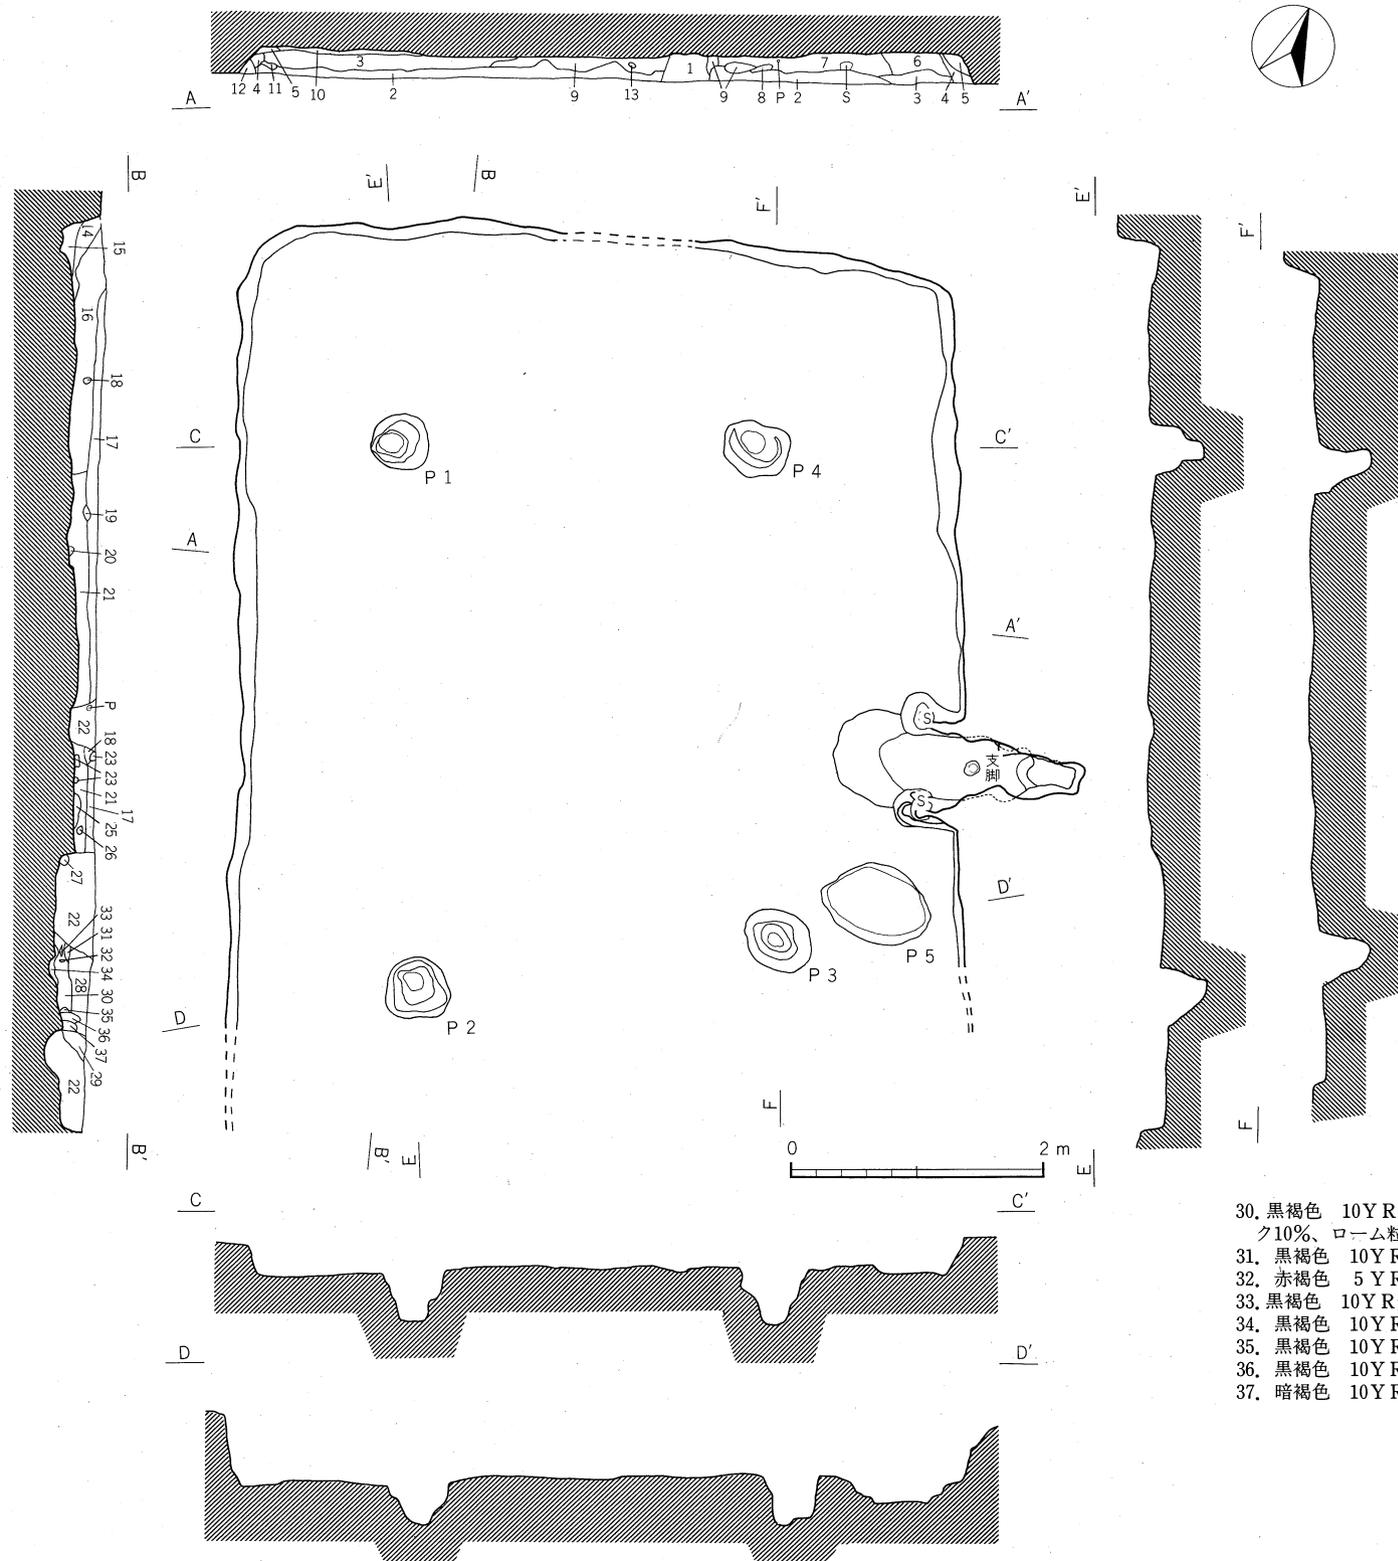
図33 1号住居址

1. 黒褐色 7.5YR $\frac{2}{2}$  しまり弱い粘性あり。1cm $\phi$ のロームブロック点在。かま掘り。
2. 黒褐色 7.5YR $\frac{2}{2}$  しまり弱い粘性あり。5~6mm $\phi$ のFP30%含有。
3. 黒褐色 10YR $\frac{3}{2}$  しまり、粘性あり。7~8mm $\phi$ のFP20%含有。焼土ロームブロック点在。

4. 黒褐色 10YR $\frac{2}{2}$  しまり粘性あり、夾雑物僅少。
5. 暗褐色 10YR $\frac{3}{4}$  しまり粘性高い。夾雑物僅少。ソフトロームと4の混在。
6. 黒褐色 10YR $\frac{2}{2}$  しまり粘性あり。2mm $\phi$ のFP7%含有。焼土ブロック点在。

37. 暗褐色 10YR $\frac{3}{4}$  しまり粘性あり。ローム粒30%含有。

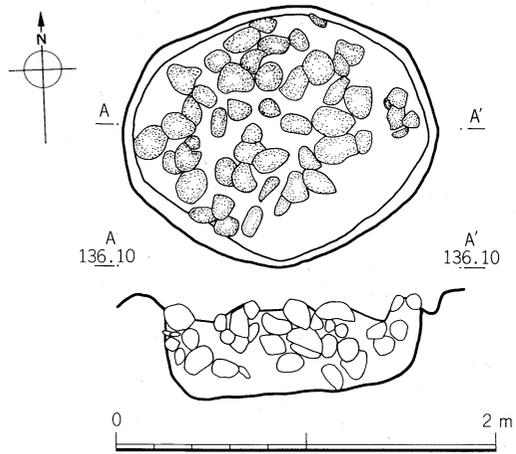
図2 1号集石

本集石は調査区北部に位置する。確認面は黄褐色土層上面である。礫は大形で、掌大より幼児の頭程度である。熱による影響は一部のものに色調変化が認められたが、他は不明である。また、破損礫は少なく、完形のものが多い。個数は約300個程度である。集石下には土壌が存在しており、当土壌底面まで礫が及んでいた。

土壌の平面形は長軸1.66m×短軸1.40mの楕円形を呈しており、断面形は深さ54cmの鍋底状を呈している。底面は比較的平坦で、壁はほぼ直立する。出土遺物は無い。

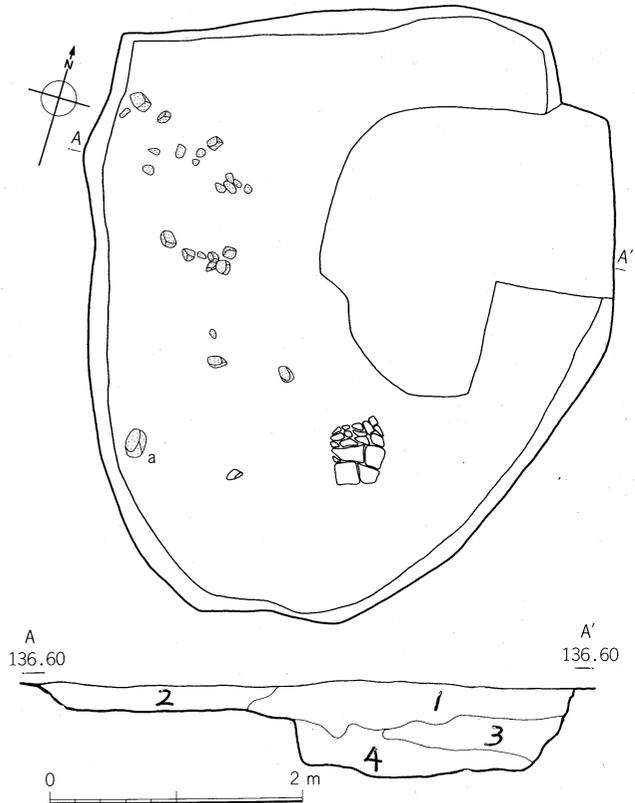
図3 88号住居址

1. 黄褐色土（やや暗） 白色軽石（φ1～3mm）やや多。粘性悪く締り大変良。
2. 黒褐色土 白色軽石（φ1～3mm）多。斑状に1層ブロック（φ2～3mm）。粘性やや悪く締り良。
3. 明黄褐色土 ローム粒多。粘性やや良。しまり良。
4. 褐色土 白色軽石（φ1～3mm）少。粘性やや良。しまり良。2層ブロックを斑状に含む。

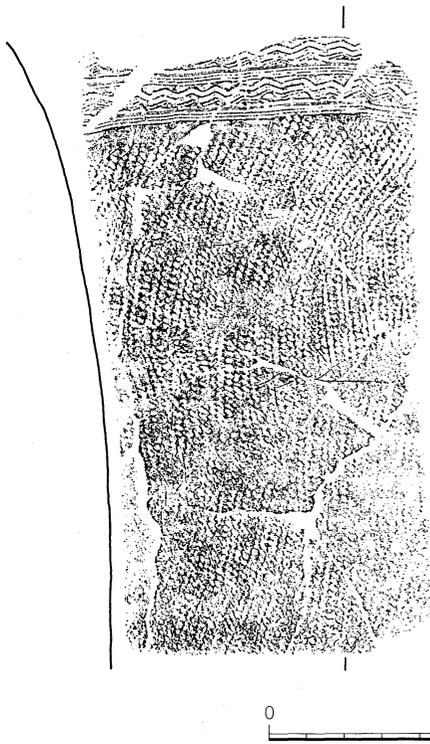
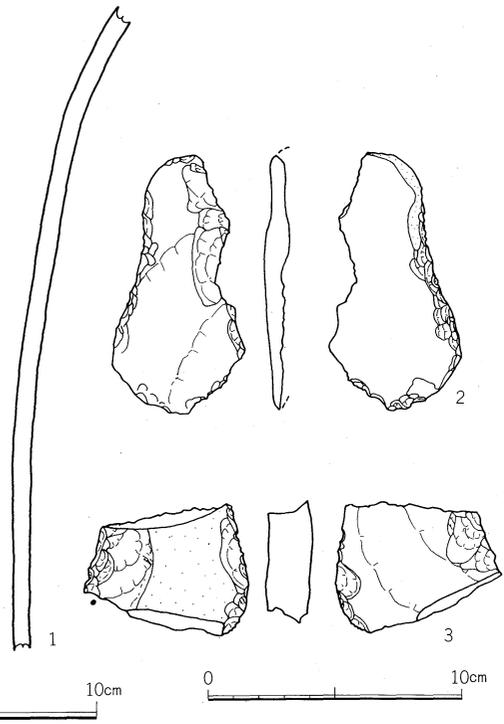
図4 88号住居址出土遺物-1

1は諸磯a式の深鉢形土器である。

口縁部および底部と胴部1/4を欠損す

る。口縁部には5本1組の平行線と波状文が、胴部にRLの縄文が施される。胎土は砂礫を多量に含む。焼成は良好で、色調は明赤橙色である。2は打製石斧である。片面および全体の1/3が欠損剥落している。撥形を呈し、刃部が丸味をもつ。一部に礫面を残す。刃部先端には使用による磨耗が認められる。3は打製石斧である。頭部および刃部を欠損する。刃部は残存部より見ると丸味をもつと推定される。一部に礫面を残し、両面より加工されている。

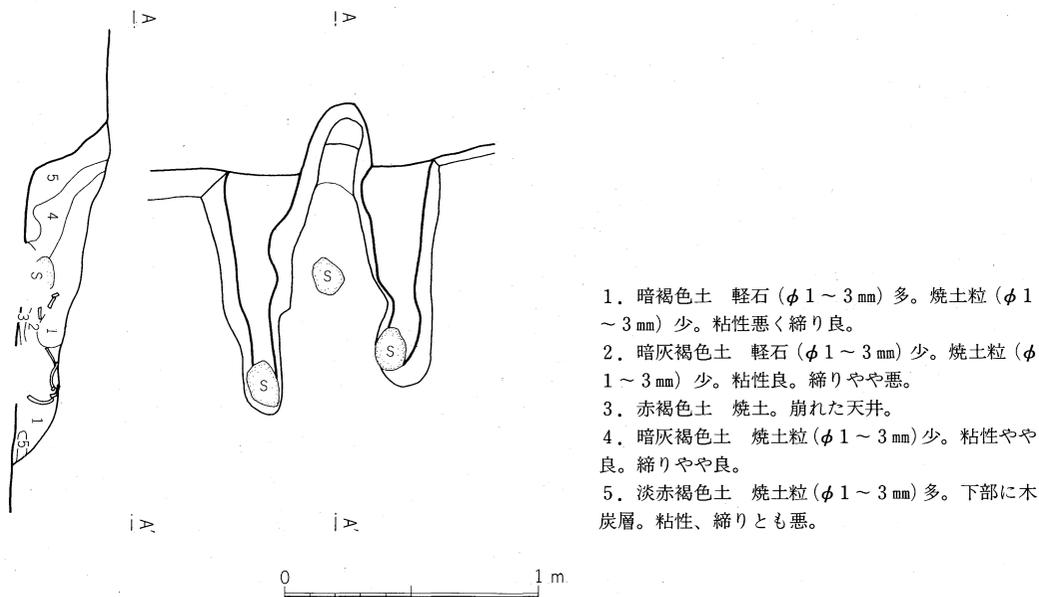
図9 69号住居址かまど

かまどは東壁の南部より検出されている。残存状況は比較的良好で、天井部はすでに崩れ落ちている。袖は黄褐色粘質ロームにより構築されており、左袖が壁より96cm、右袖が壁より85cm程度で平行して延びている。焚口は川原石を到立させて構築している。火床は熱の影響が認められるが、赤色化しておらず、あるいは焼土の抜き取りが行なわれているのかもしれない。また、火床面の最奥部に自然石を用いた支脚が存在している。煙道部は壁の上部を掘り込んで構築されており、下部は壁そのままである。壁外の部分は強い傾斜をもち、壁より24cm程度延びている。平面形はU字形で、断面形もU字形である。

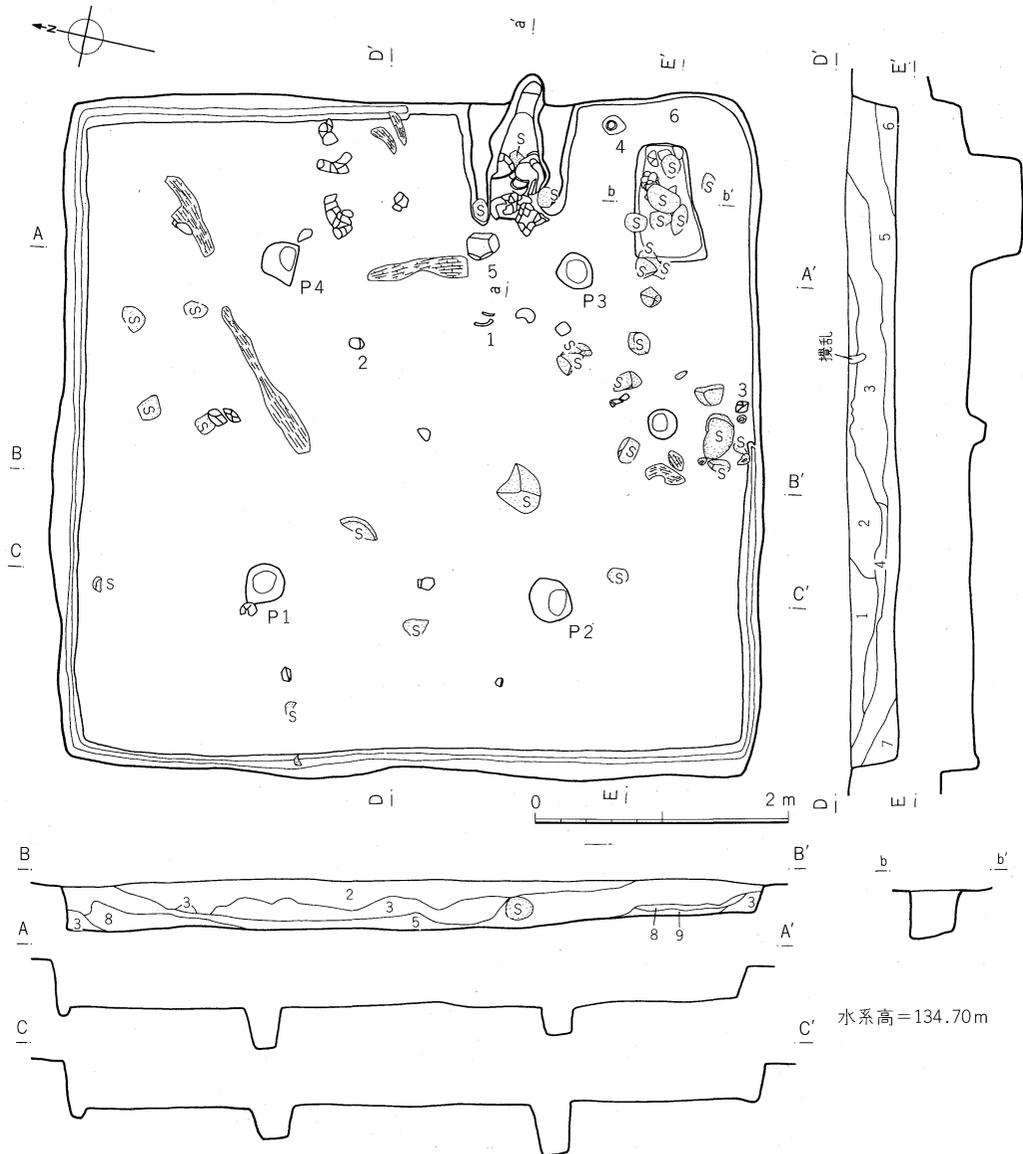
図10 69号住居址

遺物は覆土下部から床面にかけて多量に出土する。覆土中位で径20~30cm大の川原石が多数存在していた。また、本住居址の床面から床面より5cm程度の間には炭化材が多数認められた。この炭化材は壁際が高く、中央部が床面に接している。

1. 暗褐色土 軽石 ( $\phi 3\text{mm}$ ) 多。ローム粒 ( $\phi 1\sim 3\text{mm}$ ) 少。  
粘性悪く、締り良。
2. 黒褐色土 軽石 ( $\phi 3\text{mm}$ ) 多。ローム塊 ( $\phi 1\sim 2\text{cm}$ ) 少。  
粘性悪く、締り良。
3. 黄褐色土 軽石 ( $\phi 3\text{mm}$ ) やや少。ローム塊 ( $\phi 1\sim 5\text{cm}$ )、ローム粒 ( $\phi 1\sim 3\text{mm}$ ) 多。  
黒色土塊 (軽石含む) 少。粘性悪く締りやや良。
4. 暗褐色土 ロームブロック ( $\phi 1\text{cm}$ ) 多。軽石 ( $\phi 1\sim 3\text{mm}$ ) やや多。  
粘性悪く締り良。
5. 褐色土 軽石 ( $\phi 1\sim 3\text{mm}$ ) やや多。焼土粒 ( $\phi 1\text{mm}$ ) 少。炭化物 ( $\phi 1\text{mm}$ ) 少。  
粘性ややあり。締りやや良。
6. 黄褐色土 ロームブロック ( $\phi 2\text{cm}$ ) 多。
7. 暗褐色土 軽石 ( $\phi 1\sim 3\text{mm}$ ) 少。ロームブロック ( $\phi 1\sim 2\text{cm}$ ) 多。  
粘性悪く締り良。
8. 暗褐色土 軽石 ( $\phi 1\sim 3\text{mm}$ ) 若干。粘性ややあり、締り悪し。
9. 暗褐色土 大小の木炭を多く含む。粘性ややあり、締り悪し。

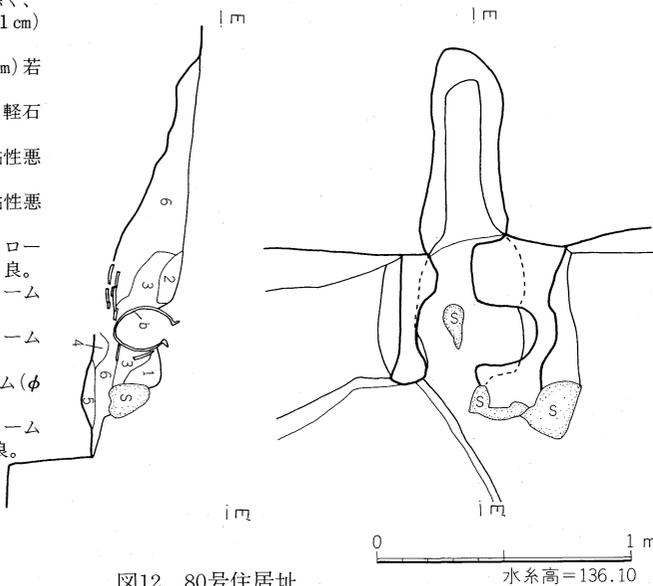
図12  
80号住居址かまど

かまどは東壁南部より検出されている。残存状況は天井部の大部分が崩落しており、左袖が70号土壌により破壊されている。袖は黄褐色粘質ロームにより構築されている。焚口は川原石の立石を使用している。火床は焼土化しており、川原石の支脚が認められる。煙道部は壁外に細長く延びており、ゆるやかな傾斜をもって立ち上がる。

1. 暗褐色土 黄褐色ローム質粘土 (φ1~50mm) 多。焼土粒 (φ2~3mm) 少。軽石 (2~3mm) 少。粘性やや悪く、締り良。
2. 暗褐色土 軽石 (φ2~3mm) 多。焼土粒 (φ2~3mm) 少。粘性悪く、締り良。
3. 暗褐色土 軽石 (φ2~3mm) 少。焼土粒 (φ1~5mm) 多。粘性悪く、締り良。
4. 黒褐色土 ローム (φ0.5~1mm) 多。粘性悪く、締り良。
5. 淡赤褐色土 焼土。火床。
6. 明赤褐色土 焼土。袖。

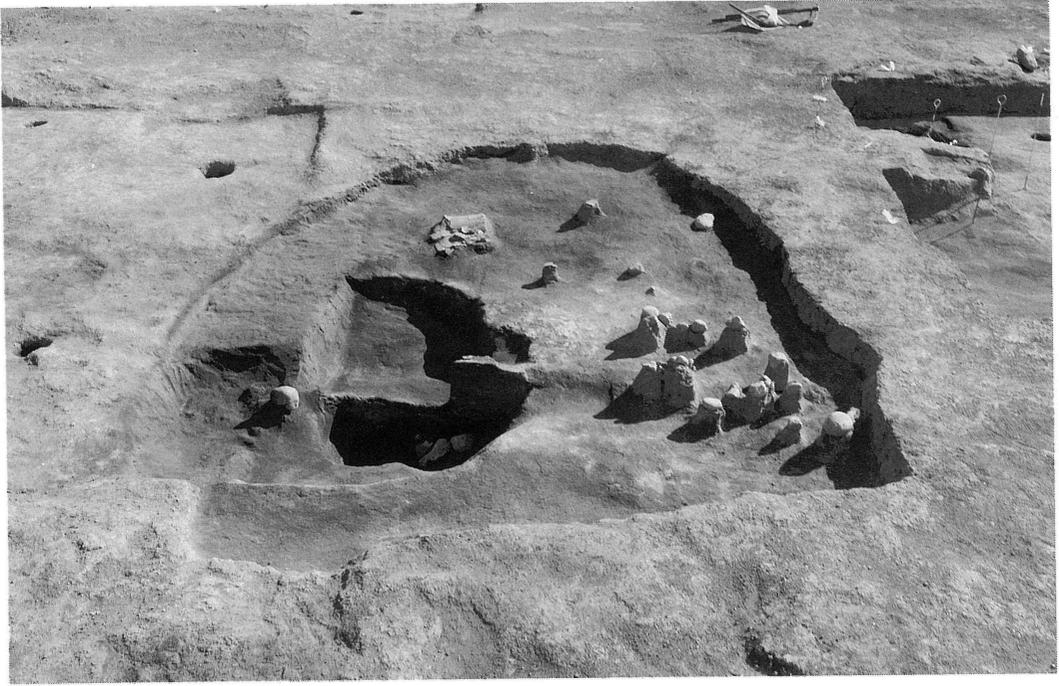
写真3 88号住居址

本住居址は調査区の北部に位置する。本住居址の南西部をH-81号住居址が切っている。平面形は東西3.04m×南北3.04mの隅丸方形である。主軸方位はN-80°-Wである。炉址は住居址北西部に存在し、石囲の埋甕炉である。石囲は長軸80cm、短軸55cm、深さ5cmの楕円形を呈す土壇の東南より検出され、本来は全周していたと思われる。石囲の礫は長径が7~8cmで、全て熱を受け、色調等に変化が認められる。埋甕炉はこの石囲された土壇のほぼ中央部に埋め込まれている。埋甕は口縁部を欠くが、底部が残存しており、上部を数cm残して埋め込まれている。炉内の
