松本城大手門枳形跡

— 発掘調査報告書 —

2015.3

松本市教育委員会

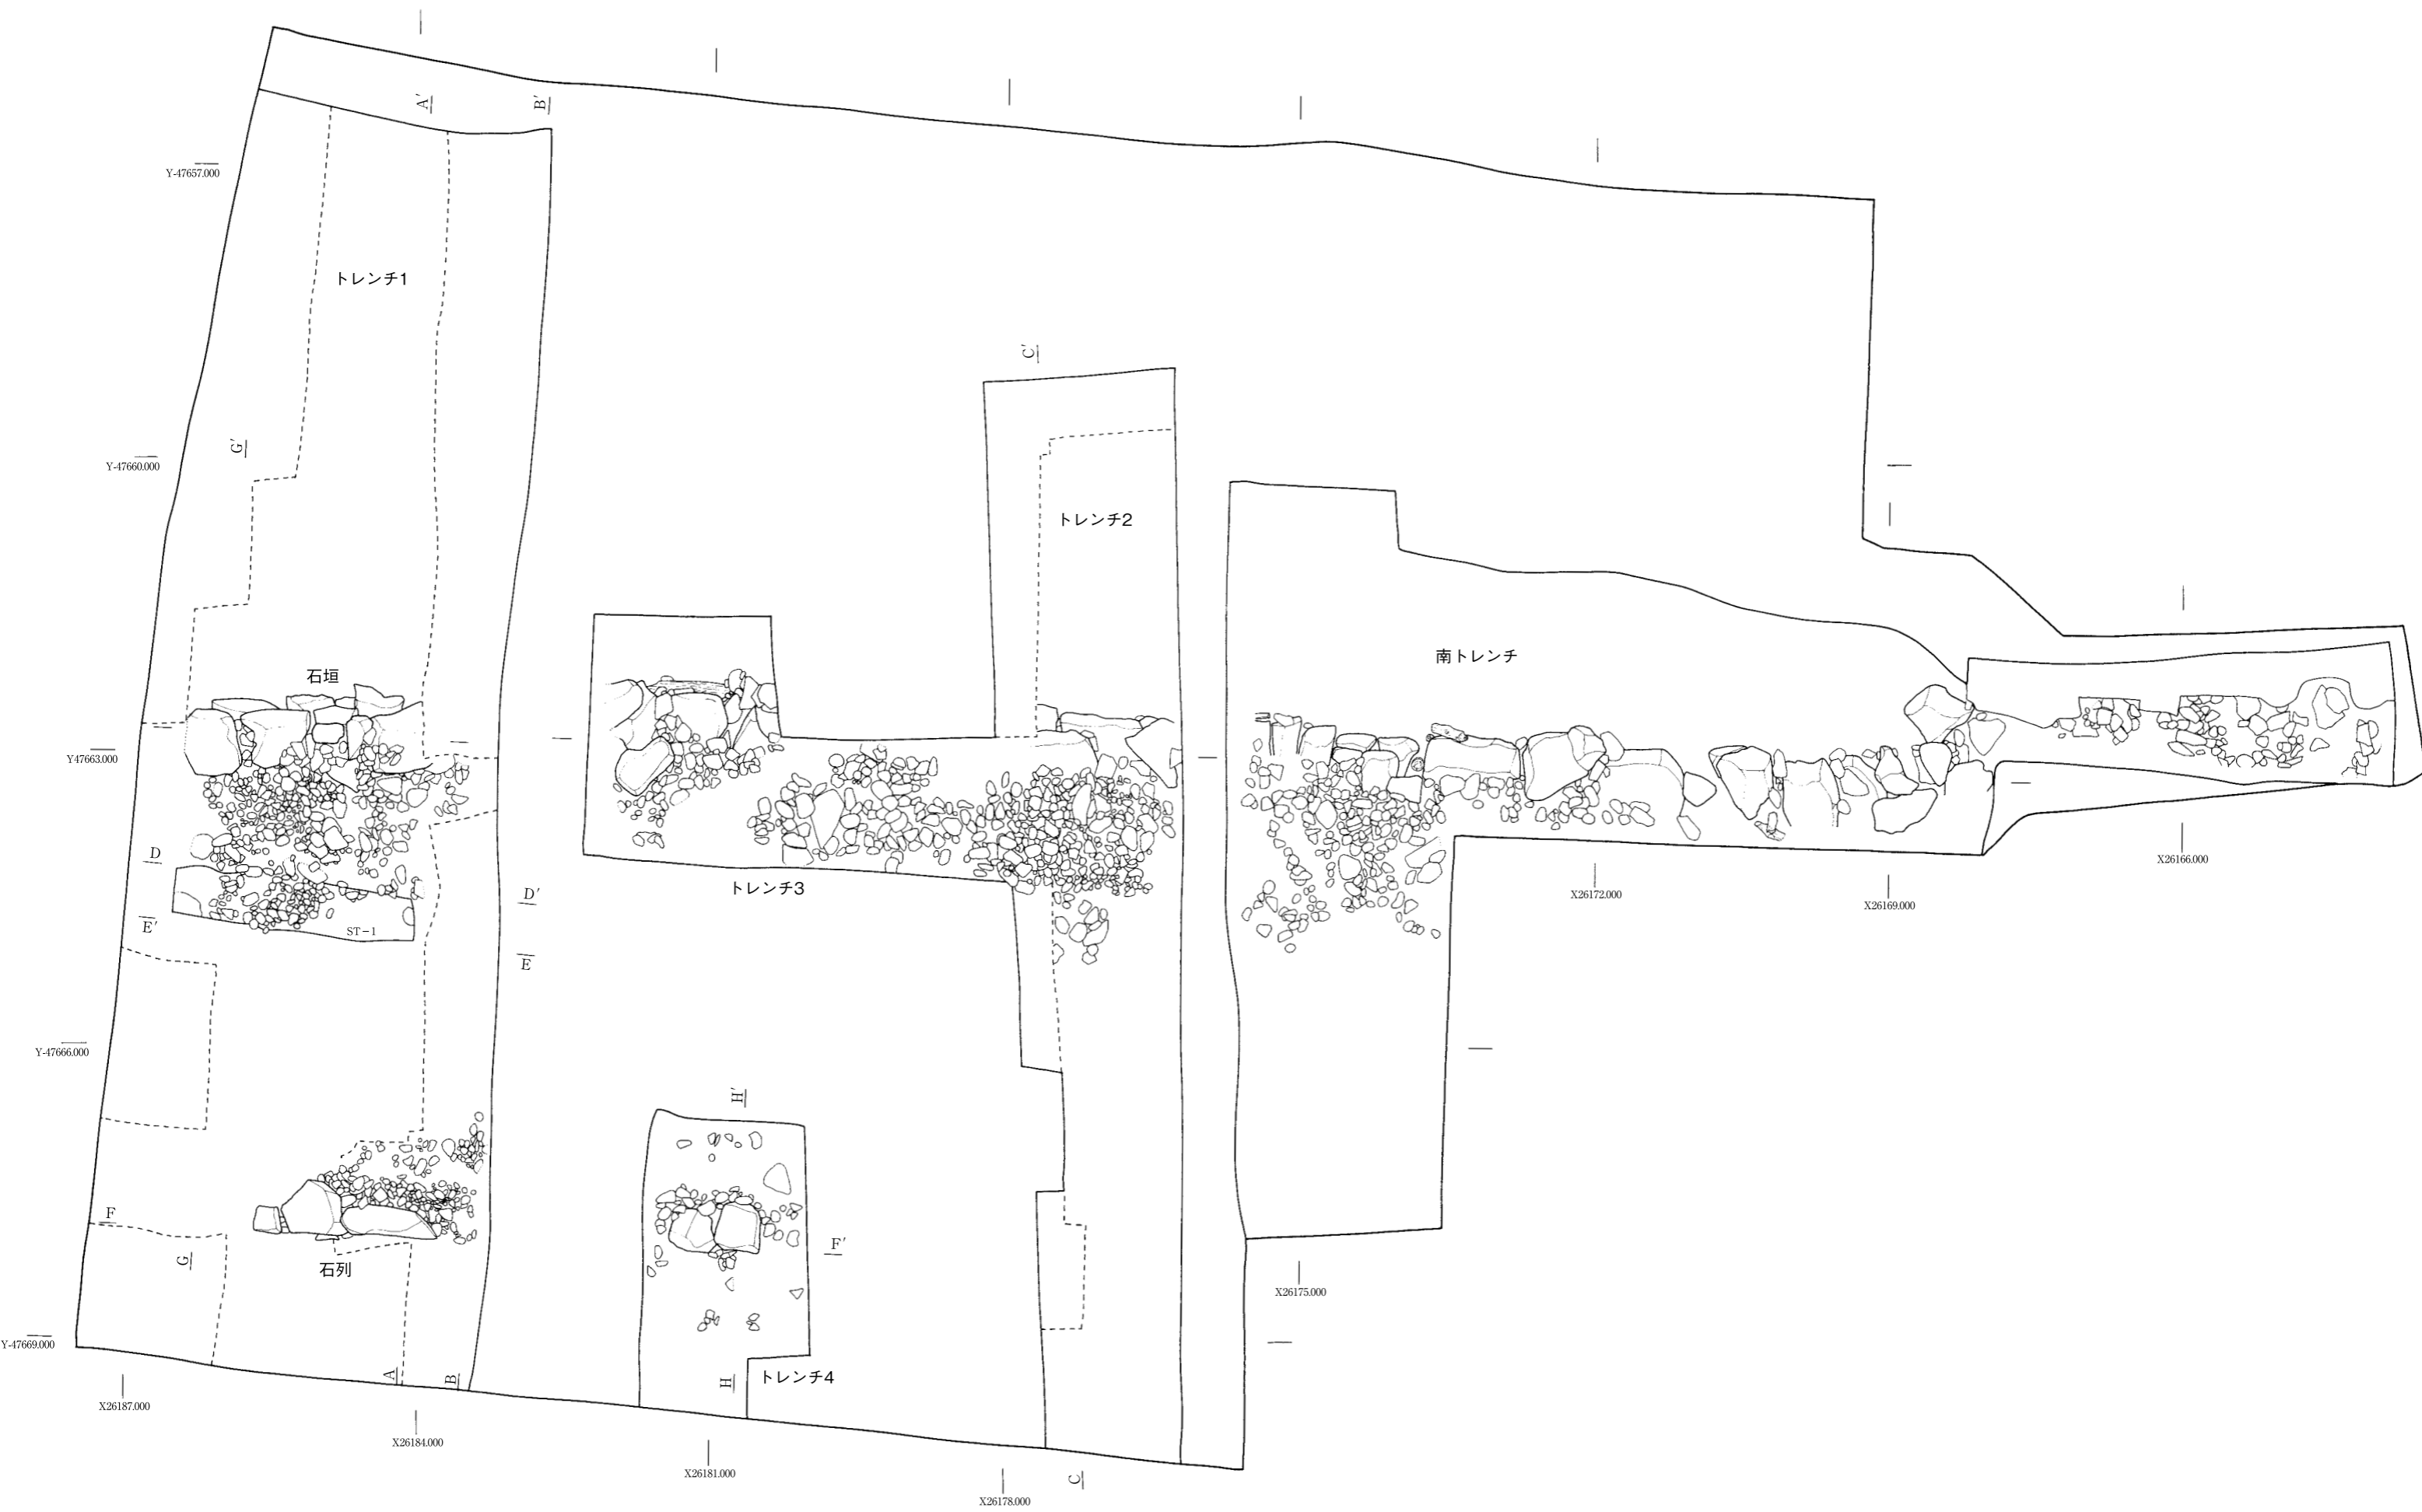
第5図 遺構全体図

今回の調査で確認された石垣列は、絵図との照合から大手門枡形の東縁を区画する石垣とみられる。絵図から推定すると、総堀から石垣が積まれ、石垣上面には土塀が構築されていたものと考えられるが、明治期の破却により築石2段と根石1段が残るのみで、大半が失われている。

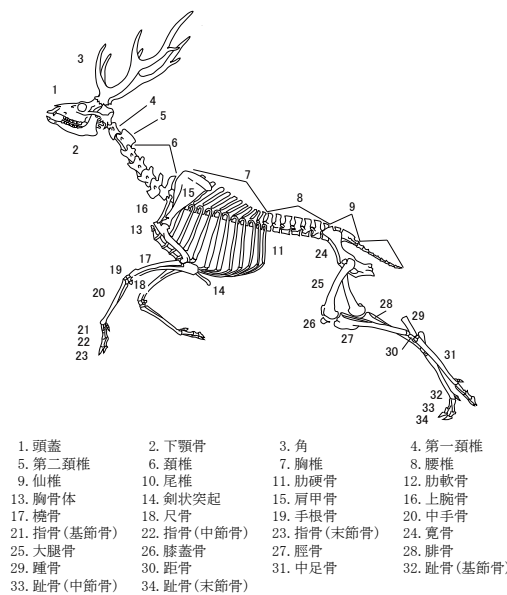
第28図. ニホンジカの骨格(八谷・大森司, 1994を改変)

ID1-1に左下顎骨、ID1-3に右上腕骨、ID1-5に右肋骨、ID1-10に左寛骨が検出される。左下顎骨は破片であり、第3後臼歯が植立し、下顎枝部が切断される。右上腕骨は、遠位端が残る。ID1-10の左寛骨は、ほぼ完存する。

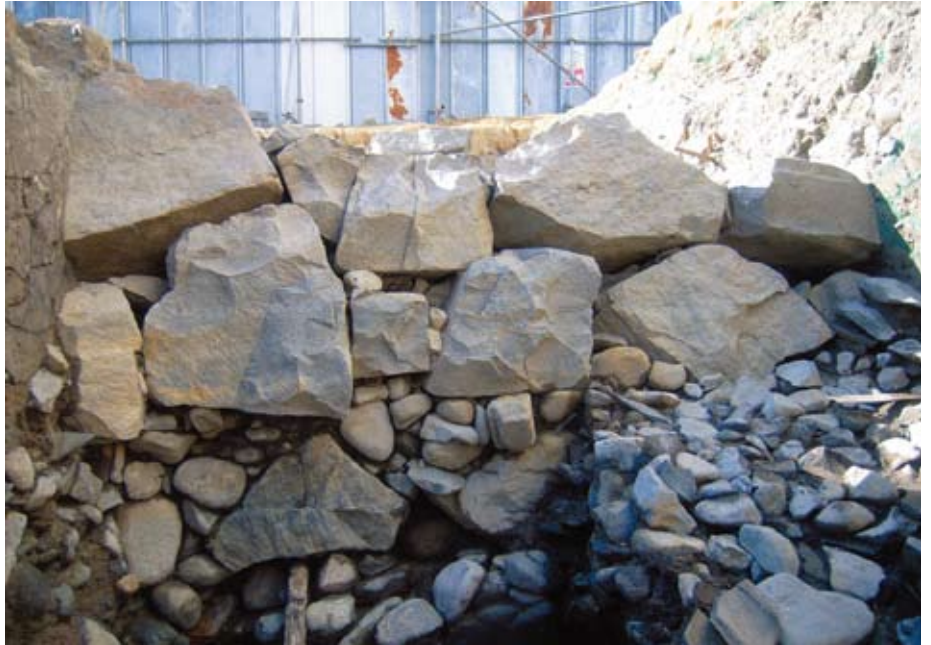
T1 石垣前面瓦出土状況
（東から）

石垣から東側部分では、総堀の掘り方とそこに堆積した埋土が観察された。築石小口面から東側1.2～1.5mの範囲には、瓦や木製建築材などの遺物が集中して出土した。特に瓦が多く、約500点の出土点数があった。これらの瓦は、すべて本瓦葺で棧瓦は出土していない。この遺物集中箇所出土層位をみると、上層に瓦・建築材が集中する遺物包含層があり、その下層に破碎された礫層、その下部に再び遺物包含層がみられた。瓦は、おそらく大手門枡形の門や土塀の屋根に載せられていたものとみられ、破碎礫は石垣の裏込めに使用されていたものに類似している。このことから、この遺物集中地点で出土したものは、明治期に大手門枡形の門や土塀などが破却された際に投棄されたものと考えられる。

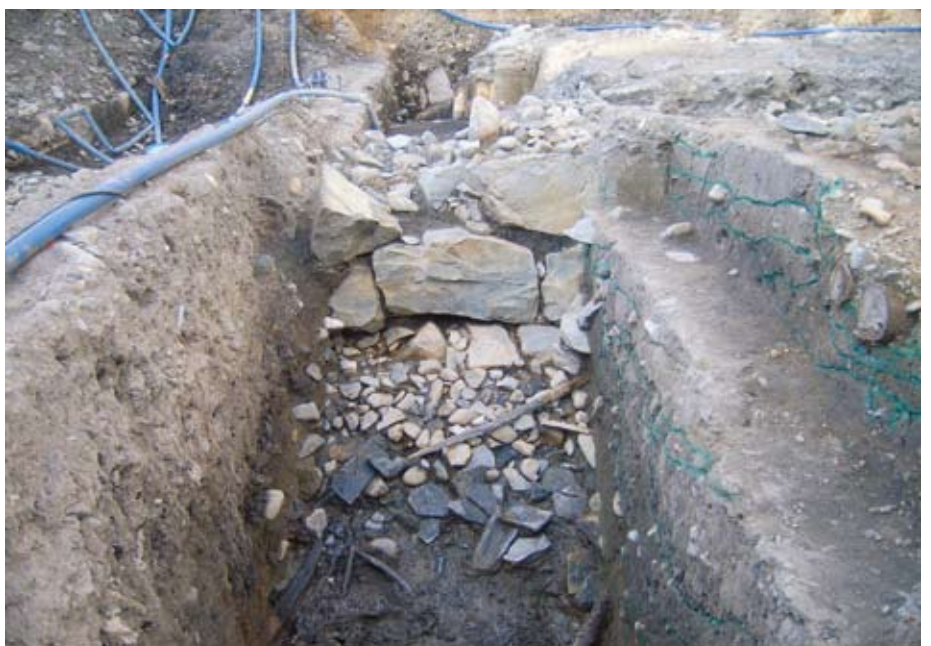
T2 礫(根固め)検出状況
（東から）

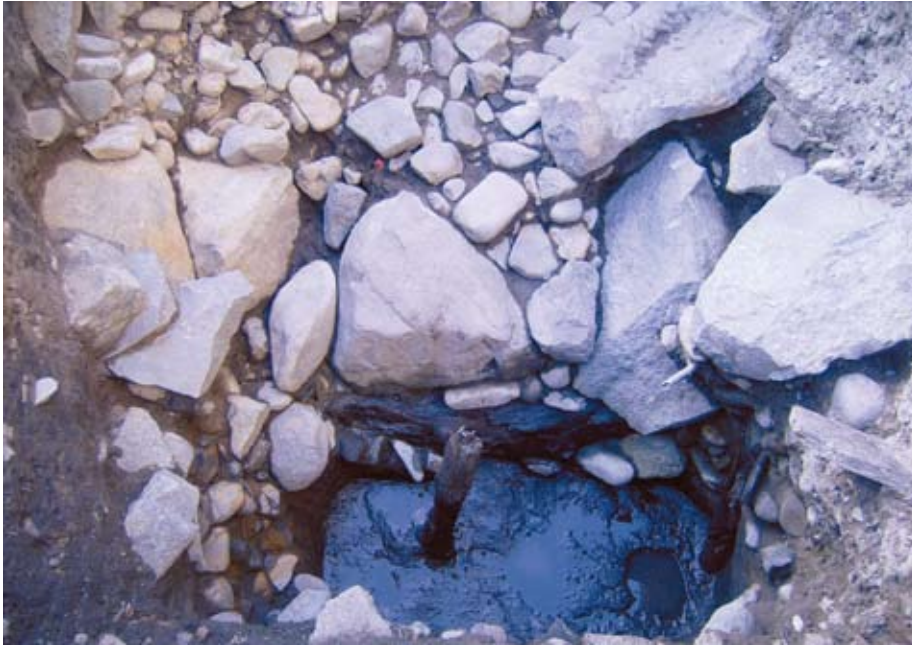
T3 根石・胴木検出状況
(東から)

築石と築石の間には、間詰石として割石が詰められていた。石垣の裏込めは、幅1.2～1.5mの範囲に拳大の礫が入れられており、そのほとんどが荒く割られた割石である。トレンチ3の東端では、根石の下に胴木が敷かれているのが確認され、根石の下部には破碎されていない拳大の円礫が詰められていた。この礫は、石垣裏込めの破碎された礫とは形状が異なり、根石下部のグリ石と考えられる。
