# 山王廃寺跡第2次発掘調査概報

前橋市教育委員会

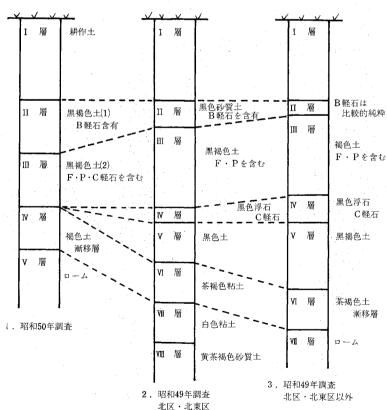
揷図4 地層柱状図

山王廃寺周辺の地層を やや広範囲に見ると、総 社町一帯は前橋台地面の 北端付近に位置している。 榛名山裾野の清里地域は 榛名火山起源の火砕岩類 が前橋台地を覆い、一方 前橋市街地大半の地域は 旧利根川の広瀬川低地帯 になっている。これらに 狭まれた地域に総社町が ある。山王廃寺の北東か ら東へは八幡川が流れて いる。この川は小さな河 川であるが、清里から総 社へ流れ込み、この周辺 にあっては比較的明確な 浸蝕谷を形成している川 である。前橋台地は火山 泥流堆積物 (前橋泥流堆 積物)とその上の火山灰 質シルト粘土(水成上部 ローム層)とからなっており、山王廃寺周辺においてはこの水成上部ローム層が場所によりわずかながら様相を変えている。今回の調査は近接した地域の調査であり、ローム層にほとんどおよんでない点もあり、発掘地点による地層の大きな相違は見られなかった。したがって全般的には柱状図1の様な層序が今回の発掘調査の結果ほぼ共通して見られた。柱状図1の各層は以下の様な状態である。

- I層 耕作土 厚さ20~30㎝が普通で、場所により40~50㎝ある。B軽石(浅間山軽石:1108年 <天仁元年>、または1281年<弘安4年>噴出と考えられている)以後の浮石を含み、粒子 の荒い、ふかふかしている土。
- Ⅱ層 黒褐色土(1) 厚さは15~20cmある。B軽石を多量に含み、粒子は荒い。上端あるいは 層中に瓦を包含している。
- III 層 黒褐色土 (2) 厚さ25~30㎝で、場所により10~20㎝の地点もある。F・P (ニッ岳軽石:600年~610年頃の墳出と推定されている)とC軽石(浅間山軽石:4世紀頃の噴出と考えられている)とを含み、粒子は粗く、しまっている。
- IV層 褐色土、ロームへの漸移層である。
- V層 ローム、部分的に砂質分が強くあるいは粘土化の進み方が異なっている。

概略以上のような層序であるが、場所により、部分的にⅢ層とⅣ層との間の黒色土にC軽石を含む層がみられた。また、耕作等により、Ⅱ層がなく、Ⅰ層からⅢ層へ続く地点があった。Ⅲ層はそれぞれの発掘場所により混入物等に相違がみられ、細分される可能性がある。

昭和49年の調査は寺域確認のための調査であり、塔心礎を中心に可能なかぎり方二町(一町はおよそ  $109\,m$  前後と推定されている)という推定寺域に近い点を選んで調査を実施した。その結果の地層の状態は柱状図の 2 と 3 である。 2 は寺域に関係する遺構、遺物を確認した北区および北東区の柱状図であり、 3 は住居跡を発掘した北西区、南西区、南東区等の状態である。これら柱状図を見ると、 2 と 3 ではロームから漸移層にかけて顕著なように 3 の方が全般的に乾燥した状態を示しているのに対して、 2 の方は遅くまで水の影響を受けていた様相を示している。今回の発掘地点1は沖積層を見ると、 2 ・ 3 に比して B 軽石以前の堆積が浅く、 F ・ P および C 軽石の包含層が混合されている。沖積層の C 軽石以降の堆積の状態は 2 と 3 が近似しているが、水の影響を遅くまで受けているという点では 1 と 2 が位置的に近接しながら、地層の状態は 1 が 3 に近い様相を示していることが注目される。

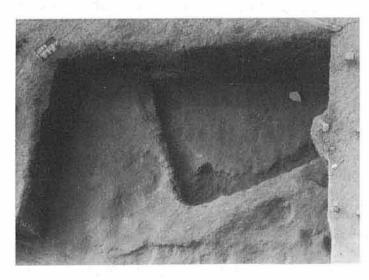
挿図5 Cトレンチ内3号住居跡

3号住居跡 住居の北東隅が、トレンチにかかり、現状での計制値は、北壁220m、東壁240mである。非常に狭い範囲の確認となり、住居の大部分は、農道の下に埋まる。一部は、Dトレンチとの境界である地層断面作製のためのベルト下にかかる。Dトレンチには、住居がかかっておらず、地層断面ベルトは、巾1mであることから、北壁の長さは、3m前後であり、住居規模も小さなものであろう。

住居は、IV層を切り込んで構築されており、III層が埋土として落ち込んでいる。

壁の立ち上りは、約30cmであり、壁内側に沿って、巾30~65cm、深さ8cmの側溝を巡らす。側溝中には、壁柱穴と思われる小穴の痕跡は認められない。

住居内に柱穴は認められず、住居外にも、柱穴らしきものはない。住居を完掘したわけではないが、この時期の住居は、規模も小さく、柱穴がない例が多い(注 1)ことから、柱穴を持たない住居と考えられる。

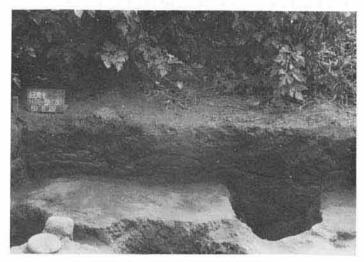
挿図−6 Fトレンチ東壁付近の状態

現状ではⅢ層から掘り込まれ、平面では隅丸長方形を示す。規模は上端で 100 ×79 cm、下端で91 ×64 cm、深さ48 cmで底はレベル原点から −65 cmを計る。ピットは直に掘られており、底は水平で、長軸を磁北に向けている。ピットの埋土は、底にⅢ層と砂質ローム・ブロックの混土層が約20 cm堆積し、その上に瓦等の遺物を含むⅢ層が約30 cmの厚さ堆積している。底は非常に硬く、石などは認められない。このピットはピットー2を切って造られている。

現状では、IV層から掘られており、平面隅丸長方形を示す。北の一部をピットー1に切られており 長径は不明である。その規模は上端で長辺( $84+\alpha$ )cm、短辺91cm、深さ25cmで底のレベルは最も 深い所で-49cmを計る。ピットは直斜状に掘られ、底はほぼ水平であり、長軸は磁北に向いている。

ピット内は、白色粘土のブロックを含むⅢ層が埋めていた。 底は硬いロームで、石は認め られなかった。

以上のようであるが、ピットー2は深さ27cmと浅く、掘り込み方も斜めであるが、建築遺構に伴う柱穴跡と考えられる。他のピットも、その形状等からして柱穴と考えられる。従ってピットー1~6は、何らかの建築遺構の存在を示す柱穴と考えられる。

柱穴は、ピットー2を除き全て垂直に掘られ、底は全てが水平につくられている。ピットー1とピットー4の間に長径20~30㎝の河原石が3個あったが、ピット中にはいずれも認められなかった。埋め土から見ると柱穴は II 層を中心とするものと、II 層を中心とするものとに分けることができる。 II 層が埋める柱穴はピットー5・6の2個である。ピットー6は角柱が建てられていたと思われる事や、底も28㎝低くく、ピットー5と異なるようである。心心270㎝を計る。III 層が埋める柱穴は、長軸の走向と規模から2つに分けられる。磁北に平行し規模の小さいピットー3・4とになる。ピットー1とピットー2は平面形は同じであるが、底のレベルは異なり、ピットー2を切ってピットー1が掘られている。その距離は心心85㎝を計る。ピットー3・4を比較するとピットー4は規模がやや小さく、底のレベルもやや高い。心心距離は217㎝を計る。

地層からして、ピットー5・6はII層が埋まっている事から他に比して新しいものと思われる。他のピットー1・2・3・4はII 層が埋まっている点においては共通するが、ピット間の切り合いからすると、ピットー2よりピットー1・3がより新しくなる。特により新しいピットー3はその規模・長軸の方向・心心距離からしてピットー4と何らかの関係があると思われる。非常に狭い範囲で確認された事であり推定の域を出ないが、同一建築遺構を示す柱穴列の一部と思われる。

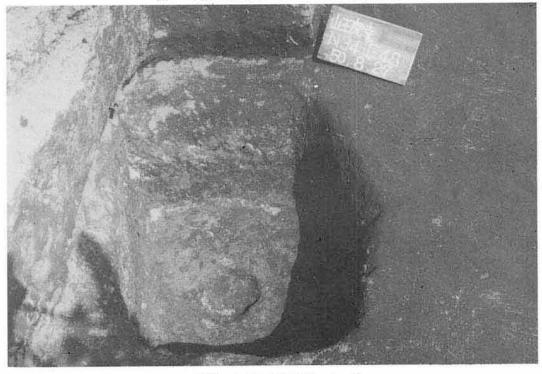
図2 Aトレンチ内ピットーイ

ピット一イ:平面長方形で掘面のしっかりした深いピットである。この付近では I 層下に III 層があり、このピットは III 層下から掘り込まれているが、 III 層中からこのピットの上に粘土化したロームブロックが見られ、 III 層とこのロームブロックの混土がこのピットを埋めていた。大きさは上巾  $111.5cm \times 86 cm$ 、下巾 $93 cm \times 61 cm$ 、深さ61 cmである。長方形の方位は南北中心軸が北20度西にふれている。ピットの壁面、底とも比較的凹凸はなくきれいに掘られており、ピットの底中央には $17 cm \times 18 cm$ 、深さ5.5 cmの柱受けとも見られるピットがある。

各ピットの状態は以上のようであるが、ピット―イは非常に掘面のしっかりした穴であり、明らかに建築遺構の柱穴と推定される。中央に柱受けとみられる穴のあることも注目される。また、しっかりした長方形であり、方位の誤差も比軽的少ないと見られ、北20度西にふれている点は、今回のような調査方法の場合、同時代的なあるいは共通な建物を見いだしていく上で注目してよいものと考えられる。

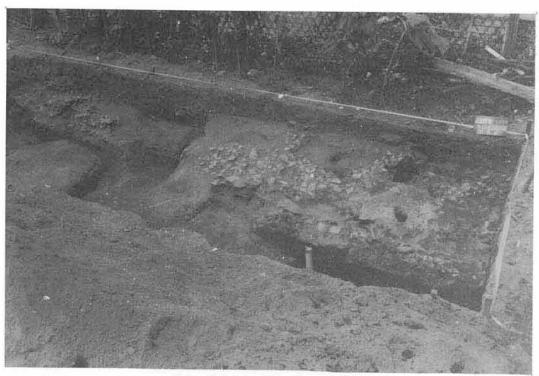
図3 Bトレンチ内 瓦の出土状態

このトレンチでは I 層下にI5~30 cm という比較的厚い I 層の堆積がみられるが、 I 層下の I1 層上面に瓦の堆積がみられ、この I1 層中には比較的多く瓦が包含されている。瓦の堆積している範囲は B トレンチの南西隅である I1 I2 I3 I3 I4 I4 I5 cm の地点から南東隅である I4 I4 I5 cm の地点から南東隅である I4 I7 I8 I9 I9 I9 I9 I7 I9 cm 、東寄りでI7 I9 cm の範囲である。瓦分布範囲の南端の線は比較的明瞭な直線をなし、この線は東約I2 度南に向いている。西よりでは垣根の柵により、さらに広範囲にあったものが巾をせばめられたものとも見られる。中央付近には瓦のみられない部分もあるが、これは地層より耕作等最近の掘りかえしにより見られなくなったと考えられる。また、西寄りではこの堆積に接して北側に角閃石安山岩の削りかすの散布している個所があり、トレンチ東寄りでは白色の粘土化したロームが瓦の堆積にまざってあった。また、比較的一直線をなしている南端の線の東半分ではI10 cm  $\times$ 10 cm 程の大きさの石が点在していた。瓦は密集して敷かれたようにあり、瓦にまざって土器の出土も見られた。

Bトレンチの状態は以上のようであるが、地層からみると瓦の堆積はII層のB軽石堆積以後である。このII層も比較的混入物は少ないが1次堆積とは見られない。また、2次堆積のII 層が直接溝を埋めており、溝が埋められるのは少なくとも $12\sim13$ 世紀以後と見られる。ピット1、2 もこれらと同じであり、ピット3 および竪穴住居跡は地層的には3 号住居跡と同じである。ピット3 は形態的に不明な点があり、Aトレンチのピット—イあるいはピット—ハ等の柱穴とは異質のものと考えられる。

瓦類をまとめてみると、その出土地点はBトレンチの瓦の推積地点が圧倒的に多く、したがって 軒丸瓦・軒平瓦の出土地もBトレンチが多い。Bトレンチの瓦の推積下にはB軽石層があることや 関連する遺構がみあたらないことから、建築物の倒懐した状態とみるよりは二次的な推積をみる方 が自然で、遺構と遺物を結びつけて考えることはできない。他トレンチ出土の瓦も、遺構との関連 ではとらえられない。軒丸瓦・軒平瓦の時期は、白鳳から奈良時代にかけてのころとみられるが、 さらに詳細にわたっての検討は今後の課題である。

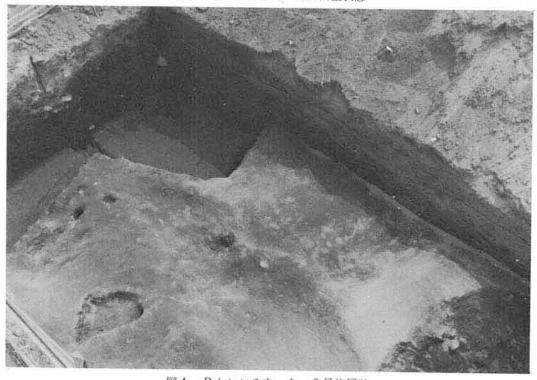
図4 Bトレンチ内 1・2号住居跡

1号住居跡 トレンチの南東隅に発見され、住居跡の北西部分が発掘された。住居はIV層の上面から掘りてまれているが、この付近ではII層下に標識的なII 層とは異質なIII -1 層がある。これは II 層に砂質の黄茶褐色ロームが混入したもので、この土が、住居の掘りこみの外から、住居内にいたり、住居の上半分を埋めている。埋め土の下半分はやや異質のロームの混ざったIII -1 層である。発掘された範囲での住居の規模は北辺2.15 III 西辺1.1III で、深さは47III で、窓さは47IIII の地点に前述のピット 4 がある

2号住居跡 トレンチの北東隅に1号住居跡と重複してその北にある。この住居跡も瓦の包蔵されている  $\Pi$  層下に  $\Pi$  層があり、1号と同じ  $\Pi$  一 1 層が住居跡を埋めている。住居跡の南西隅は1号住居跡と切り合っているため、確認できなかったが、現状での西壁は2.1m で深さは36cm ある。壁下には周溝があり、この巾は5cm ~ 20cm 、深さは10cm である。1 号と2 号との前後関係は2 号住居跡の方が約10cm高いが、1 号住居跡に約10cmのはり床があり、2 号住居跡の方があととも考えられる。これら1 号、2 号住居跡の出土遺物は現在整理中である。

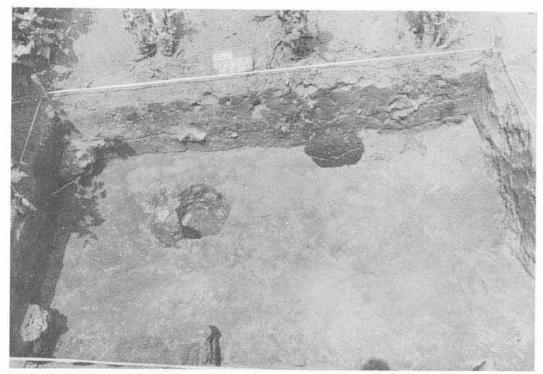
図5 Eトレンチの状態

Eトレンチでは、耕作土が約40cmほど堆積しており、既にこの土中より遺物を出土する。耕作土を排除すると $\mathbf{II}$ 層となる。場所によって、多少色調が違い、褐色がかる所も認められる。遺物包蔵の中心は、この層となる。瓦片を中心として、土師器片、須恵器片、灰釉陶器片、緑釉陶器片を出土する。この層は約20cmの厚さである。次の層は約15cmで $\mathbf{IV}$ 層と類似するが、浅間 $\mathbf{B}$ 軽石、 $\mathbf{C}$ 軽石、 $\mathbf{F}$  Pの軽石を含む。このような層中にもわずかだが遺物が出土する。最下層がロームとなる。全体の層とも、南側に傾斜を示し、約10cm前後の比高差を示している。

北壁はぼ中央部に、径1.9mで、南側に半円状に拡がる面が確認された。この面は、原点より−42cm~−52cmのレベルで、Ⅲ層とIV層の接合部分である。硬くしまり、良く剥げる。大変薄いため地層断面図にはあらわれない。遺物も少数であるが出土している。この面を南に追ったが、撹乱のためつかめなかった。

遺物出土状態は、原点より、-24cm~-32cmを示すレベル、即ち、地層から言えば、Ⅲ層中、上部にあたる部分に、より多くの出土が見られ一面をなすように思える。しかし、この面も、地層の傾斜と同様な傾向を示し、南にいくにしたがって深くなる。この面より下からも遺物の出土は認められるが、その数は少ない。面からの出土の如何に拘らず、完形品はなく、全て破片であり、しかも小型である。

Eトレンチの状態は以上であるが、地層面、遺物出土状態、ピットの状態を組み合せ考えてみると、次のようになる。

以上のようなことから、三時期にわたり、遺構面が確認され、(2)→(1)の順でつくられたと考えられる。(3)は不明と言えよう。ピットと仮称しているが、いずれも柱穴と思われ、建築遺構と推定される。しかし、狭い空間により確認したものであり、その規模や山王廃寺との関係は不明である。

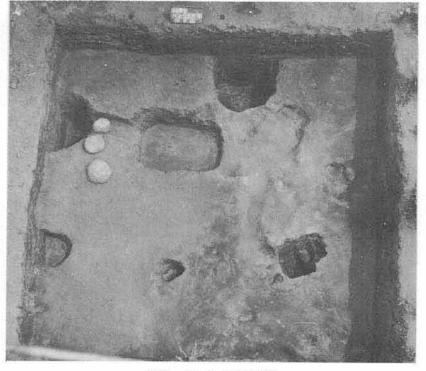
図6 Fトレンチの状態

地層は、I層が北で $28 \, \mathrm{cm}$ 、南で約 $40 \, \mathrm{cm}$ 堆積する。この耕作土を排除すると $5 \sim 10 \, \mathrm{cm}$  の厚さに II 層が堆積して III 層に続いている。 III 層は、標識的な III 層と小さい粒の砂質のローム・ブロックを含む層と、白色粘土のブロックを含む層との3 層に分けられる。これが $20 \sim 40 \, \mathrm{cm}$  堆積して IV 層となる。 IV 層の上面はレベル原点より $-20 \, \mathrm{cm} \sim -15 \, \mathrm{cm}$ を計る。 地層の状態は、Eトレンチとほぼ同じである。 なお、IV 層まで、木の根、耕作によるカマ掘り等が達していた。

遺構はすべてピットであり、その状態は次のようである。

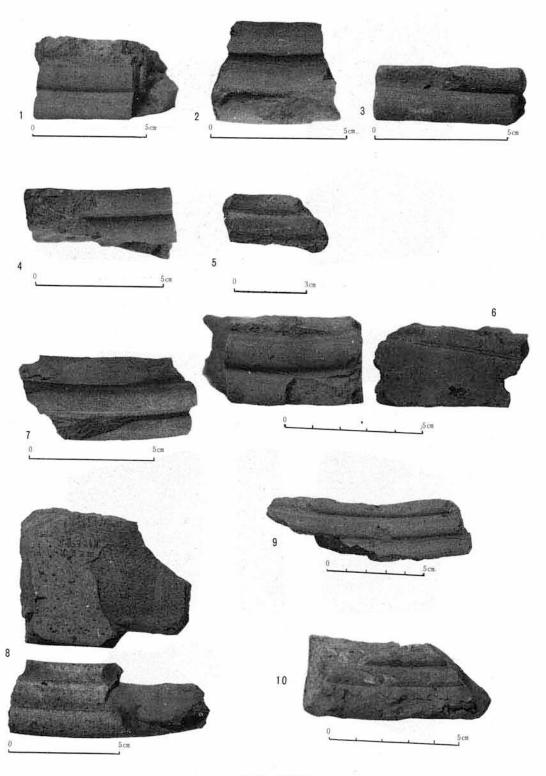
図8 軒平瓦 - 27 -

(2) 軒平瓦 軒平瓦は重弧文瓦のみであった。これもすべて小破片となっている。以下、表によって示す。

これらのほかにも、重弧文瓦の弧の一部とみられるものが2点出土している。(図9-14・15)以上、重弧文瓦を形状から大別すると、弧の曲線を浮き出させたものと、端面を陰刻したものとの2種類になる。また、瓦当の製作過程から大別すると、平瓦の端面から直接瓦当を作り出したものと、平瓦の端面に別の粘土で瓦当を接着したものとの2種類になる。いずれにしても、2~3の

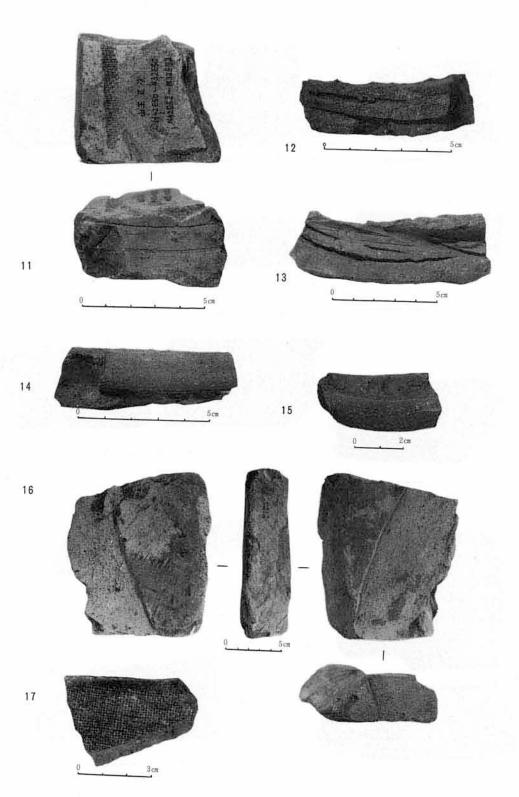
図 9 軒平瓦・その他の瓦 - 28 -

厚さ4cmもあり、原形はかなり大きなものであったと推察される。残欠のためどのような瓦であったのかわからないが、鬼瓦の一部とも考えられる。

凹面に灰釉のかかった瓦である。自然釉であるが施釉したものであるかは、判断ができないが、 施釉のようにもみえる。凸面には丹が塗られているようである。

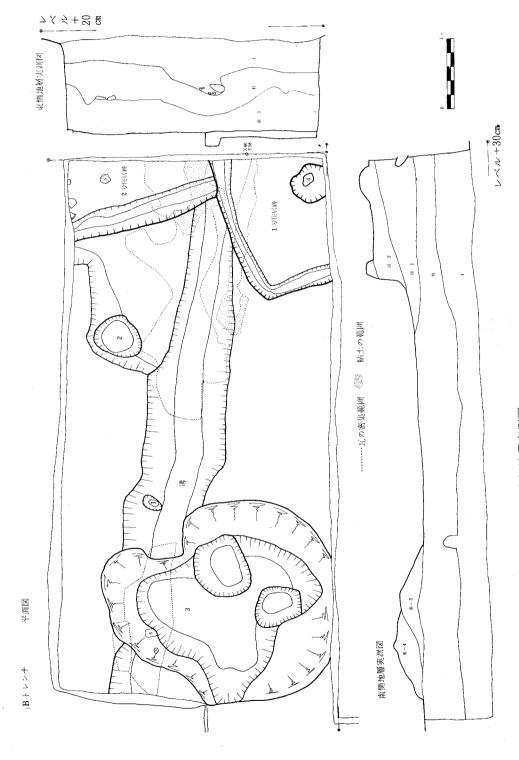
図14 Bトレンチ平面図および東側・南側地層実測図

このトレンチでは、敷きつめられたような瓦の堆積・浅い溝・柱穴状ピットを含む各種のピットおよび竪穴住居跡等が発見された。

Bトレンチのほぼ中央に東西方向にはしる浅い溝がある。II 層は上面に瓦が密集し、層中にも瓦の包蔵がみられるが、溝はIII 層が掘られ、II 層の下端が埋めている状態になっている。溝の上端の最大巾は120cm、最小巾は72cm、下辺の巾は $26\sim41cm$ で深さは約 $12\sim15cm$ である。III 層の上面がゆるい傾斜で溝をなしている状態であり、この溝がある企画を持って人為的に作られたような痕跡は溝の断面を見るかぎりでは認められなかった。しかし、溝の南端の線の方向は東約10度南にふれており、前の瓦南端の線とほぼ同じ方向を示している点は注目される。

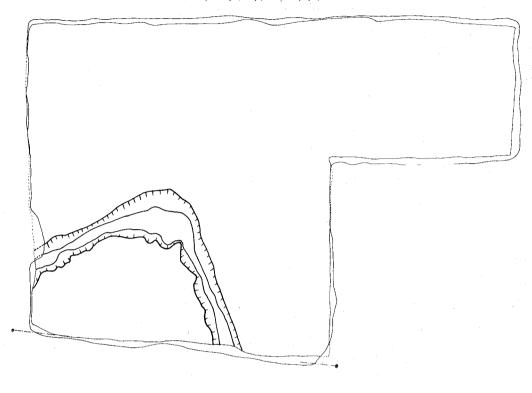
図15 Cトレンチ平面図および南側地層実測図

耕作土が、約50cm 堆積しており、Ⅱ層を欠き以下順次にⅢ層約25cm、Ⅳ層10cm と堆積し、ローム面となる。Ⅲ層が、遺物の中心包蔵層にあたり、埴輪片、瓦片、須恵器片、土師器片を出土する。遺構は、トレンチ南西の隅に、土師器使用竪穴住居(3号住居)を確認している。その他は、全く遺構らしきものは認められない。

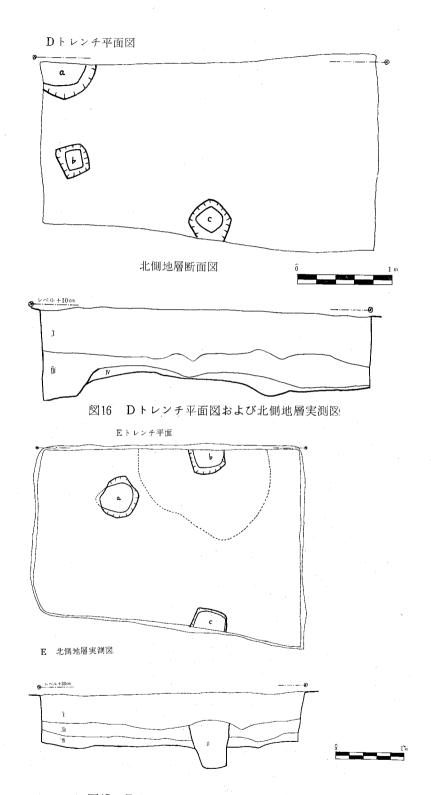
図17 Eトレンチ平面図および北側地層実測図

遺構は、ピット3個を検出し、それぞれ、ピット $-a \cdot b \cdot c$ と仮称した。その計測値は次のようになる。

名 称	形	規模	深さ	備考
a	略円形	$50 \times 60$ cm	40 cm	
b		50 × ? cm	68 cm	半 掘
С	矩 形?	.50 × ? cm	20 cm	半 掘

(1) 遺物が面となり出土するレベルと、ピットーb の切り込み面レベルとが合致する。ことに一生活面が考えられる。

(2)硬く良く剥げる面と、ピットーaの切り込み面のレベルが合致する。ピットーaでは良く剥げる面を確認できなかったが、同一生活面と思える。

(3)ピットーc は切り込み面が撹乱されており、どこにつくか不明である。ピットーb と同一寸法らしい矩形の平面プランを有すると仮定した場合、ピット心々間2.45cmを計測でき、同時期、同一遺構とも思われる。しかし、ピット中心軸方向がやや異なり、弧を描いてしまう。ピットー $\alpha$ との関係はあきらかでない。

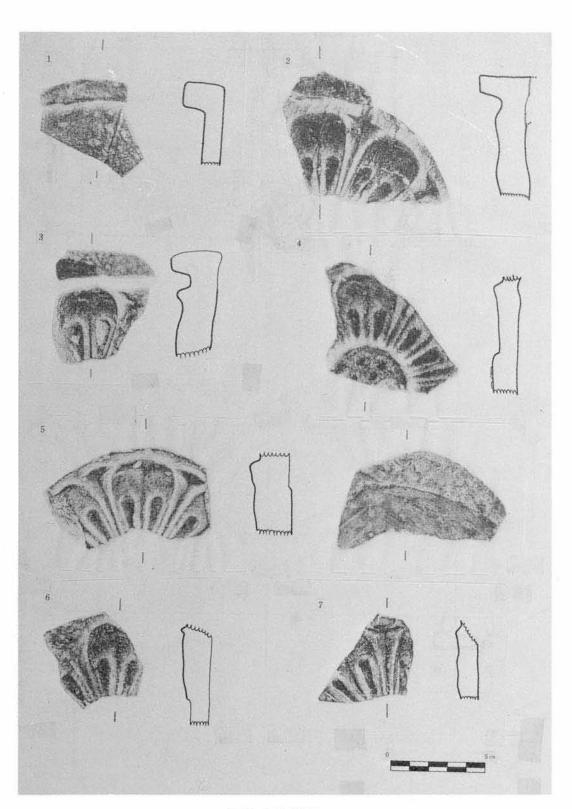
図20 軒丸瓦拓本 - 38 -

素文縁の周縁と内区に棒状の隆起線が1本みられるのみで、瓦当面全体の構成は不明である。周縁は直立縁で縁高12cm,縁幅1.3cmである。胎土良好、焼成堅牢、灰白色を呈している。Aトレンチ表土層出土。なお、この瓦に類似したものが、すでに本遺跡において発見されていることが、紹介されている。 (注 1.)

以上の10点の複弁蓮華文瓦は、それぞれ形状、色調が少しずつ異なる別個体の部分であるが、いくつかの共通点を指摘し得る。周縁の残存していた4点はいずれも直立した素文縁であること、花弁端の残存する5点はいずれも円形反転であること等である。一方、図20-5の良質粘土による上塗りの認められるものや、図20-7の文様面に布目の認められるものなど、製作技法上注目すべき

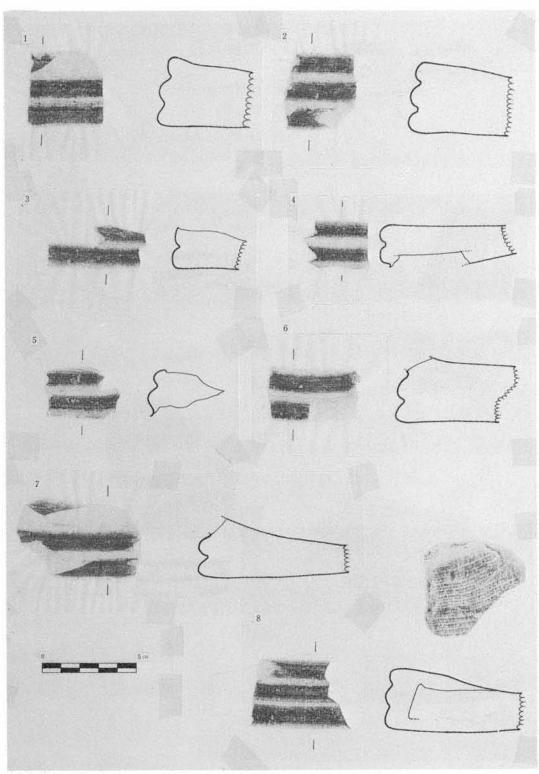
図21 軒平瓦拓本(1) - 39 -

図番号 (写真)	図番号 (拓本)	出土	地	概 要 および 測定値	胎土	焼成	色調
	21 — 1	Cト ( <b>11</b> 層		三重弧文。厚さ3.7cm。凹凸面ともに、 横なで整形のあとがみられる。	多少の雑物	堅	灰白
8-2	21-2	B ト (Ⅱ層		三重弧文。厚さ3.8cm。凹凸面ともに、 横なで整形のあとがみられる。	細	堅	灰青
8-3	21 – 3	Bト (Ⅱ層		凹面寄りが剥落している。剥落部は 一面を成している。 現存では弧が2本であるが、施文方 法は前述の図21-1、図21-2と類 似しており、同様な三重弧文と推定 される。	細	堅	灰青
8 – 4	21-4	Bト (Ⅱ層		三重弧文。凸面寄りの弧1本が欠落し、それは凸面にも及んでいる。凸面の剥れた下には、明瞭に一面が認められる。これは、芯となった平瓦の凸面とみられる。	雑物多少あり、焼成で小石が突出している。	堅	灰青
8-5	21-5	Fト ( <b>Ⅲ</b> 層		凹面寄りの2本の弧がみられる。三 重弧文のうちの1本が欠落したもの であろう。凹面に布目がみえる。	普通	堅	表面 灰白 内部 黄褐
8-6	21-6	Bト ( II 層		凹面寄りが欠落しているが三重弧文とみられる。厚さ約3.7cm。凹・凸面ともに横なでの整形がされている。右側面に幅1 mm、深さ0.5mmほどの沈線が1本ある。また、割れた断面中央部に0.6cm幅にヘラを横に強く押しつけてできたような線が1本みられる。	細	堅	灰白
8-7	21-7	Bト (Ⅱ層		三重弧文。厚さ3.4cm。割れ口を観察すると、胎土は均質になっており、平瓦と瓦当部を接合させた痕跡はない。凹面・凸面ともに、横なで整形のあとがみられる。	細	堅	表面 灰青 内部 茶褐

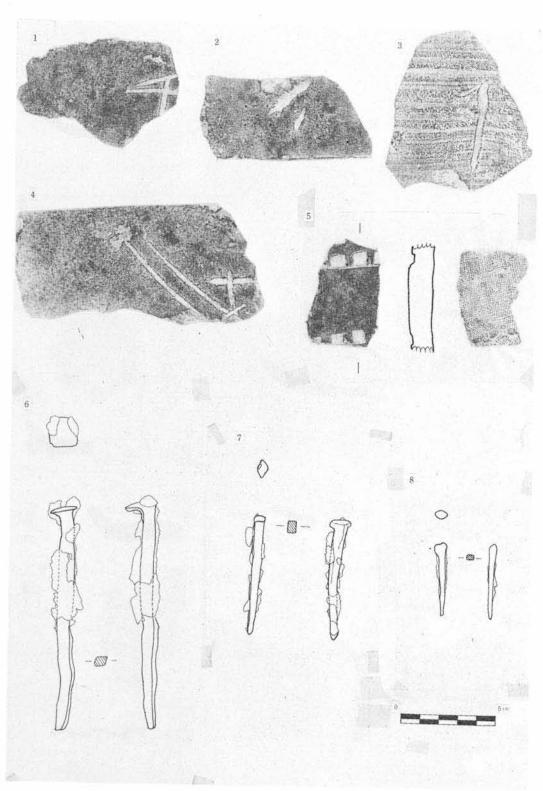
図23 文字瓦・その他の瓦拓本・および鉄釘実測図 - 41 -

文字瓦は4点であるが、うち3点は文字の部分まで欠損しているため文字の全体ではない。また、 どちらの方向から見るかわからないものもある。

数㎜四方の四角の穴が凸面上にならび、凹面に布目がみえる。厚さ1.3㎝、灰黒色。残欠のため全貌は不明。

鉄釘は3本発見された。いずれも銹化が進み、原形が損われている。これらの釘の計測値は、全長12cm・(錆ぶくれして幅の計測不能)、全長6.3cm・ $5 \times 6$  nm,全長3.6cm・ $3 \times 4$  nm 角の3 本でいずれも角釘である。出土位置を順に示すとEトレンチ・Bトレンチ・Dトレンチである。
