鯉ノ水遺跡

—主要地方道河口湖精進線の建設に伴う発掘調査報告書—
(東海道甲斐路跡・旧鎌倉往還跡 鯉ノ水地点)

富士河口湖町教育委員会
山梨県土整備部

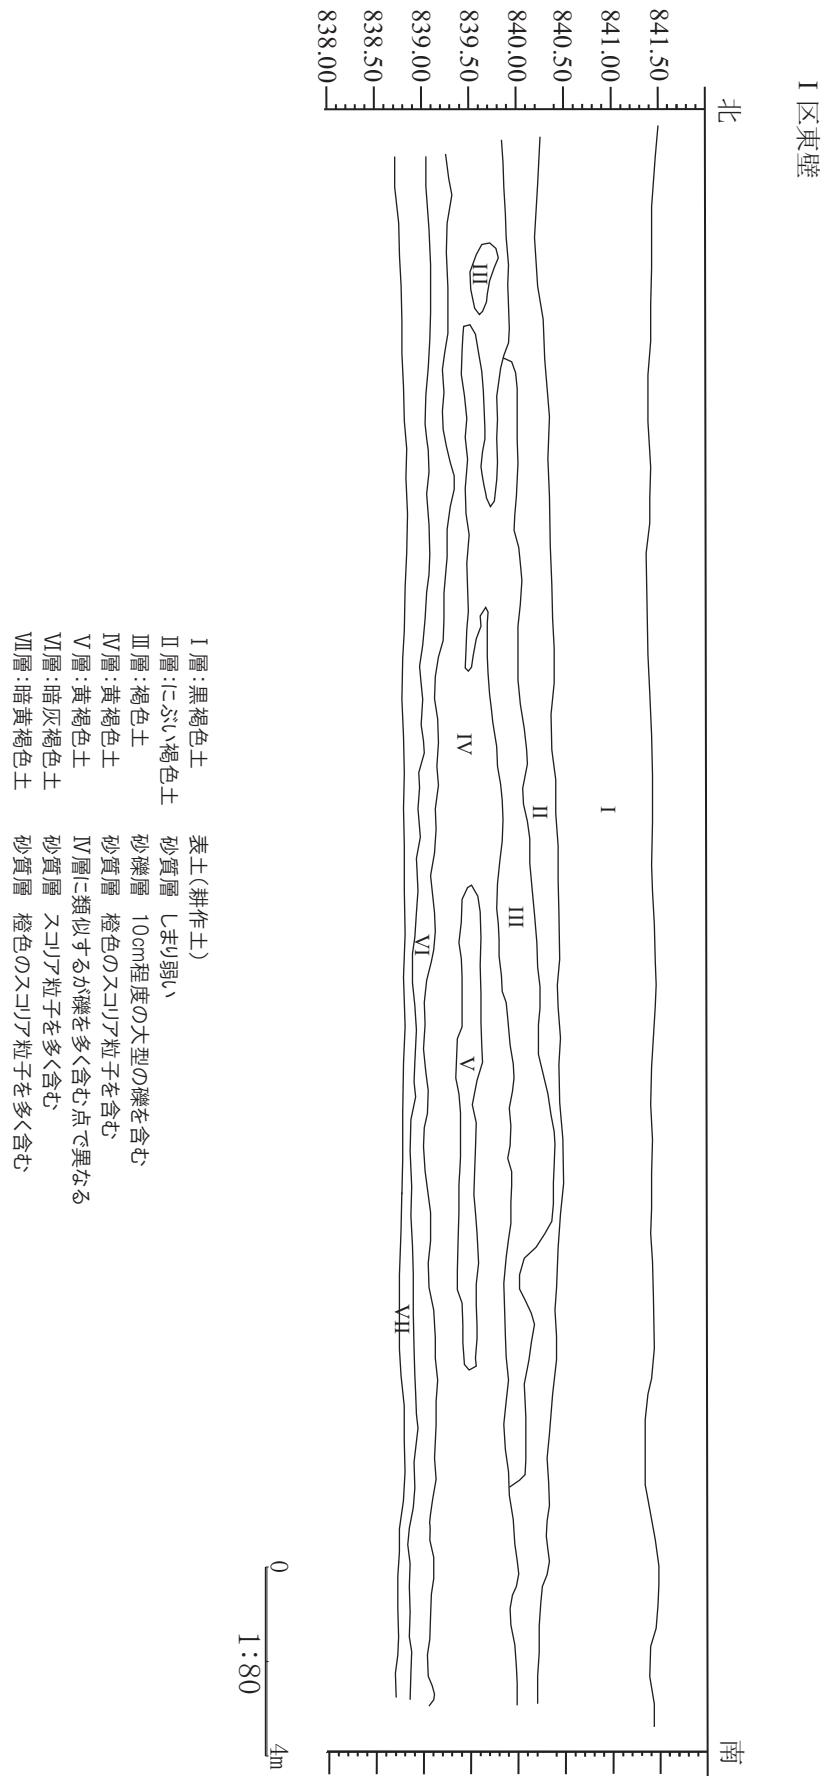
第5図 I区基本層序断面図（1）東壁

I区の第2号道路遺構・東海道甲斐路跡の基盤となる土層が黒色のシルト質で構成されており、繁茂している植物が腐朽して形成された土層と考えられる。この黒色シルト層が鯉ノ水遺跡における奈良・平安時代の時期を示す層位として捉えられる。この黒色シルト層はII区の東端から西に約40mの地点まで分布する。概ねこの範囲までが古代の河口湖の湖畔に面し水性植物が繁茂していた範囲と認識できる。この層を掘り込んでI区第2号道路遺構・東海道甲斐路跡が構築され、その上に霜山周辺から流下した土石流がもたらした砂礫層が被覆している。この砂礫層には多量の9世紀前半から10世紀初頭の土器が含まれており、10世紀初頭の土器が下限であることから、10世紀初頭に発生した土石流と推定される。この土石流の砂礫の上面にはI区の第1号道路遺構・旧鎌倉往還跡が構築されており、出土遺物に戦国時代から江戸時代にかけてのものが散見することから、土石流によりもたらされた砂礫上において後世に再び道路を復興したものと考えられる。

鯉ノ水遺跡は、霜山西麓から河口湖畔にかけての緩やかな傾斜地に立地し、I区からIII区にかけて徐々に標高が下がって行く地形にある。I区からII区にかけては霜山周辺からの土石流による堆積が確認でき、II区からIII区にかけては河口湖の湖水が及んだことによる水中堆積の痕跡が確認された。I区については、調査区の東壁及び北壁の全体を図化し、II・III区について旧来の水田の区画の1筆に1ヶ所の割合で柱状図を作成し土層を確認した。

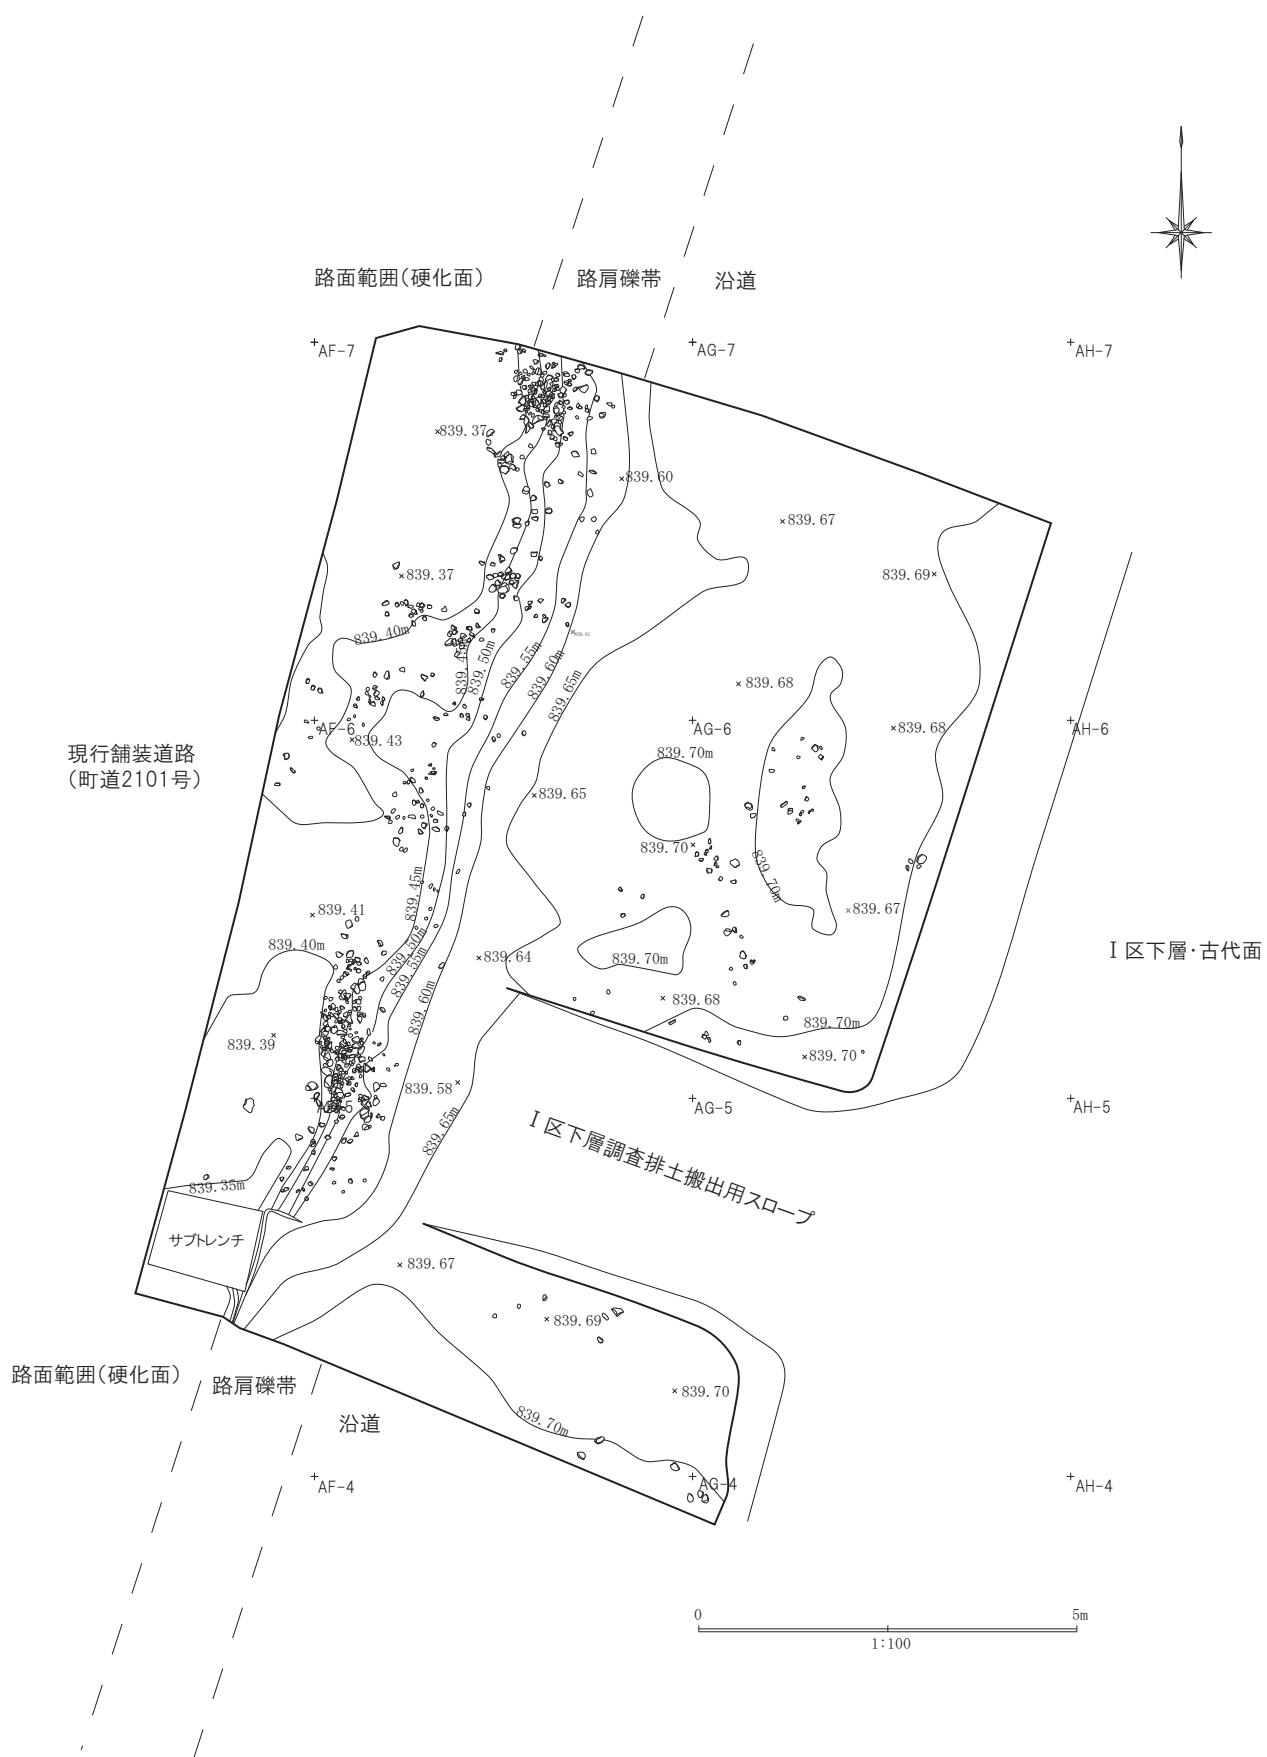
第8図 I区第1号道路遺構・旧鎌倉往還跡 平面図

鯉ノ水遺跡を南北に縦断する町道2101号は、旧鎌倉往還の伝承をもつ道路であり、この町道に平行する線形の道路遺構が現地表から約1mの深さで検出された。本遺構が属するグリッドは、AE-4・5、AF-4～6である。平成24年度の試掘調査の際に断面で確認されており、そのデータをもとに表土を除去した。南北長11.9m、東西幅1.1～1.86mの規模で凹面を呈しており東側に小礫が幅1m～1.4mで帯状の列で南北に分布している状況が認められる。小礫の帶を含め検出された道路幅は2.1～3.26mである。道路の中心部は現在の町道2101号の下にあり調査をすることができなかったが、対面するII区において類似した痕跡が認められないことから、現在の町道の幅の範囲に収まるものと考えられる。路側の小礫は表面が摩耗しており道路を往来する人や馬などの踏みつけによるものと推測される。道路線形の軸線はN-16°-Eを向いており、現在の町道と同じ方向性を有している。試掘調査時の断面観察では側溝と思われる窪みが認められたが、本調査において平面的な存在は確認されなかった。

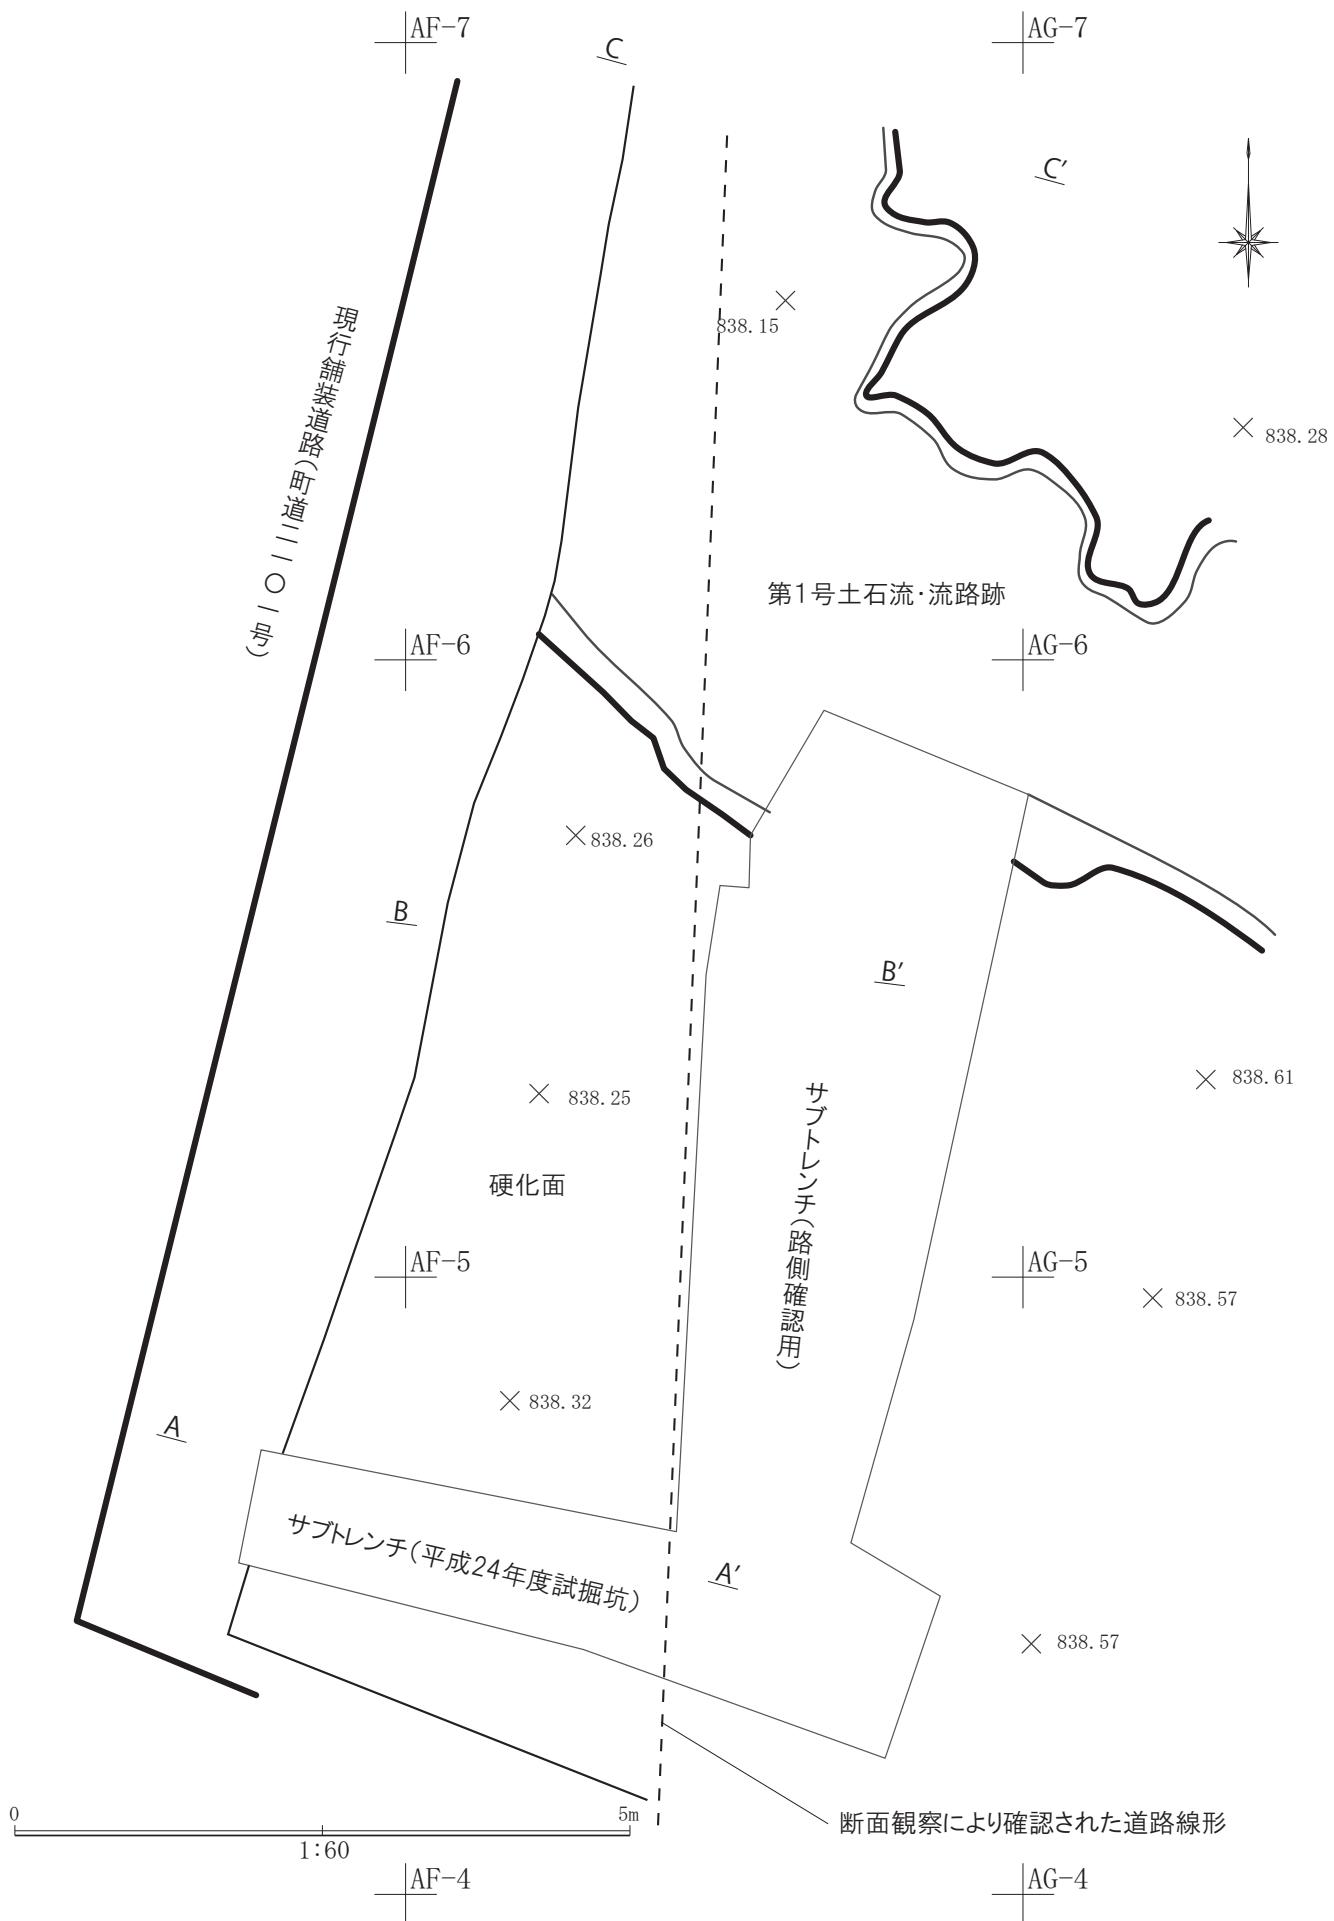
第11図 - 1 I区 第2号道路遺構・東海道甲斐路跡 平面図

旧鎌倉往還道路遺構の約1m下層、現地表面から約2mの深さに構築された道路遺構である。平成24年度の試掘調査の際に硬化面が検出され、サブトレンチを掘削し断面観察をしたところ版築工法が認められたことから道路遺構である可能性が濃厚となった。本調査において、面的な広がりを確認したところ、東西幅3.16m（最大）、8.42m（最長）の範囲に硬化面が分布することが確認され、本節第5項で触れる土石流により本遺構の北側の一部が破壊されていることが判明した。本遺構が属するグリッドはAE-4・5、AF-4～6であるが、AF-6に属する部分の大半は土石流で失われている。第1号道路遺構・旧鎌倉往還跡と同様、道路遺構の中心から西端は現状の町道の下にあり、全容を把握することはできなかったが、最大で検出されている東西幅（道路幅）が3mを超過していること、対面するII区において道路遺構が確認されず現状の町道の直下に収まっていることから、本遺構は6mの幅を有していると推測される。古代東海道の本道が12mであることが調査事例で判明しており、支路である東海道甲斐路は半分の6mであると推定される。土石流が被覆しており、道路面と路肩の判別が困難な状況であったことから、道路遺構に直交するサブトレンチを3基設定し、硬化した版築土を含め断面を観察した結果、南に設定した第1号サブトレンチ及び中央に設定した第2号サブトレンチにおいて、黒色のシルト質の基盤層を皿状の断面に掘り込み粘土や砂を版築によって互層に積み重ねた状況が確認された。北に設定した第3号サブトレンチからは版築は確認されず、土石流の痕跡も認められなかった。第3号サブトレンチ付近では、道路遺構の東側の路肩が現在の町道の下に存在する可能性が考えられる。第1号及び第2号サブトレンチの断面観察により道路の主軸方向が把握され、ほぼ真北を向いており、第1号道路遺構とは主軸方向が異なるものの、概ね並行して遺跡の南北の地下に埋蔵されていると予想される。線形を推定すると鯉ノ水遺跡の南方の追坂（老坂）の登り口から河口集落に向かって直線的に道路が敷設されたと考えられる。

道路遺構に伴う明確な側溝は確認し得なかったが、本遺構の第1号サブトレンチの断面観察の結果、東の路側にあたる部分に壅み状の痕跡が認められ、小規模な側溝が存在した可能性が示唆される。

鯉ノ水遺跡の発掘調査による最大の成果は、これまで山梨県内で未発見であった古代東海道甲斐路の道路遺構の検出である。版築工法により強固に構築された道路面（硬化面）を土石流による砂礫が被覆し、現地表面から約2mの深さに埋蔵されていたため残存していた。また、土石流の砂礫に土器片が多量に含まれていたことにより、土器片の年代が10世紀初頭を下限とすることから、被覆された道路遺構が10世紀以前のものであることが判明した。断面観察のために設定したサブトレーンチの調査により、道路遺構の版築層の下層から8世紀前半、版築層の間から9世紀前半の土器片が出土し、道路の構築及び修築時期が概ね捉えられる。道路遺構の西端は現在の町道2101号の下にあるため調査し得なかったが、検出された道路面（硬化面）の最大幅が3.7mに及ぶことから推定で6mの道路幅を有していると考えられ、静岡県や神奈川県内で検出されている東海道の本道の幅が12mであるのに対し、支路の甲斐路は半分の規模の6m（小路）であったと読み取れる。『延喜式』に記載された甲斐の三駅の馬の常駐数は五疋とあり、これは小路の規定と合致する。東海道の本道に接していない内陸への支路の状況を検証する事例となり得よう。後述する10世紀初頭の土石流で道路の一部が破壊され道路面を砂礫が被覆するが、当該期には承平7年（937）に富士山が噴火し、北斜面の噴火口から剣丸尾溶岩が流下し、富士吉田市新倉と富士河口湖町船津の境目を通り、富士吉田市上暮地付近にまで達している。この溶岩流により古代東海道甲斐路も大きな被害を受けたことが想像に難くない。河口湖畔における土石流による破損・埋没、富士北麓における溶岩流による埋没が重なり、甲斐から駿河に至る経路としては致命的な被害が重なったと考えられる。鎌倉期に日蓮が武藏に向かう経路として、河口から呉地（暮地）に向かう行程が記録されており、鯉ノ水遺跡付近の土石流災害、富士山の噴火災害により、河口から山を越えて呉地（暮地・現在の富士吉田市上暮地）に至る迂回ルートが一時的に使用された可能性も示唆される。

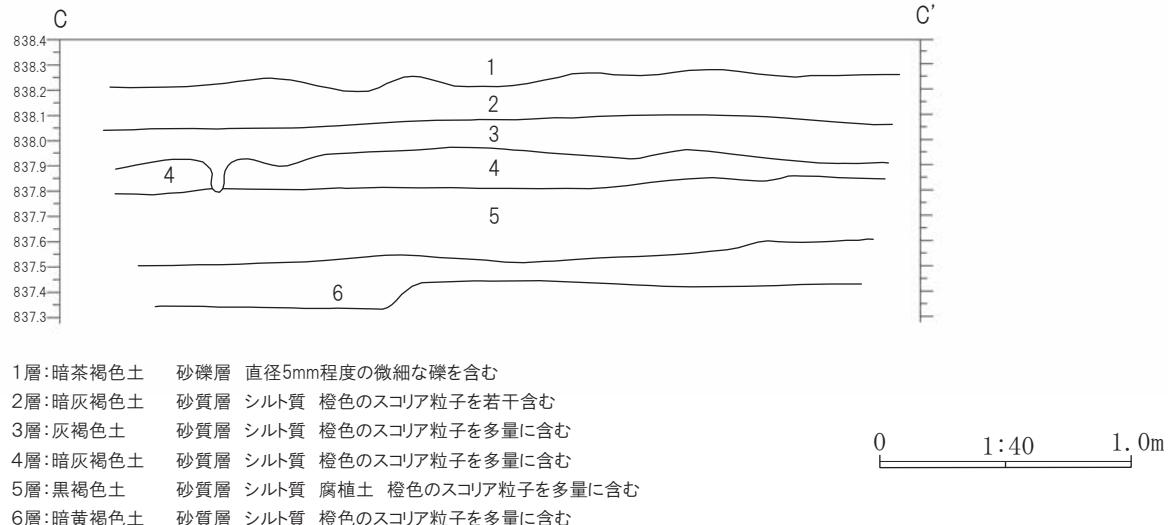
第11図 - 2 I区 第2号道路遺構・東海道甲斐路跡 断面図

(下段) 1は、道路遺構の路肩に南北設定したサブトレンチ内から出土した土師器の壺の底部片で、回転糸切痕が明瞭に認められる。甲斐型土器の胎土と色調が異なり、駿東型土器の胎土に類似する。8世紀末～9世紀の段階と推定される。2は、道路遺構の断面観察のために設定した第2号サブトレンチの掘削時に版築層の下層から出土した。土師器の壺の底部及び体部の破片で外面には細かい磨きが確認され、体部内面、見込み部には暗文が施されている。層位から道路遺構の構築期あるいは構築直後の段階のものと判断される。土器の胎土は甲斐型土器の胎土とは異なり、1と同様に駿東型の胎土と類似している。土器の特徴から8世紀の前半～中葉にかけての所産と思われ、道路の構築期あるいは構築後の間もない早い段階に行われた修築の時期を考えるうえで重要な資料である。3は、土師器の壺の体部の破片で細片ではあるものの、道路遺構の版築層から出土しており、道路遺構の修築期を想定するうえで重要な資料であると判断し資料化を図った。甲斐型壺の9世紀前半までにみられる暗文がみられ、概ね9世紀前半までに道路の修築が行われた可能性が示唆される。道路遺構に被覆した土石流の覆土に含まれる土器の大半は9世紀後半から10世紀初頭にかけてのものであり、版築層に9世紀前半の土器が混入し、版築層の下層から8世紀前半から中葉の土器が出土したことから、道路の構築、修築、廃絶の時期が土器の年代によって確認し得る。

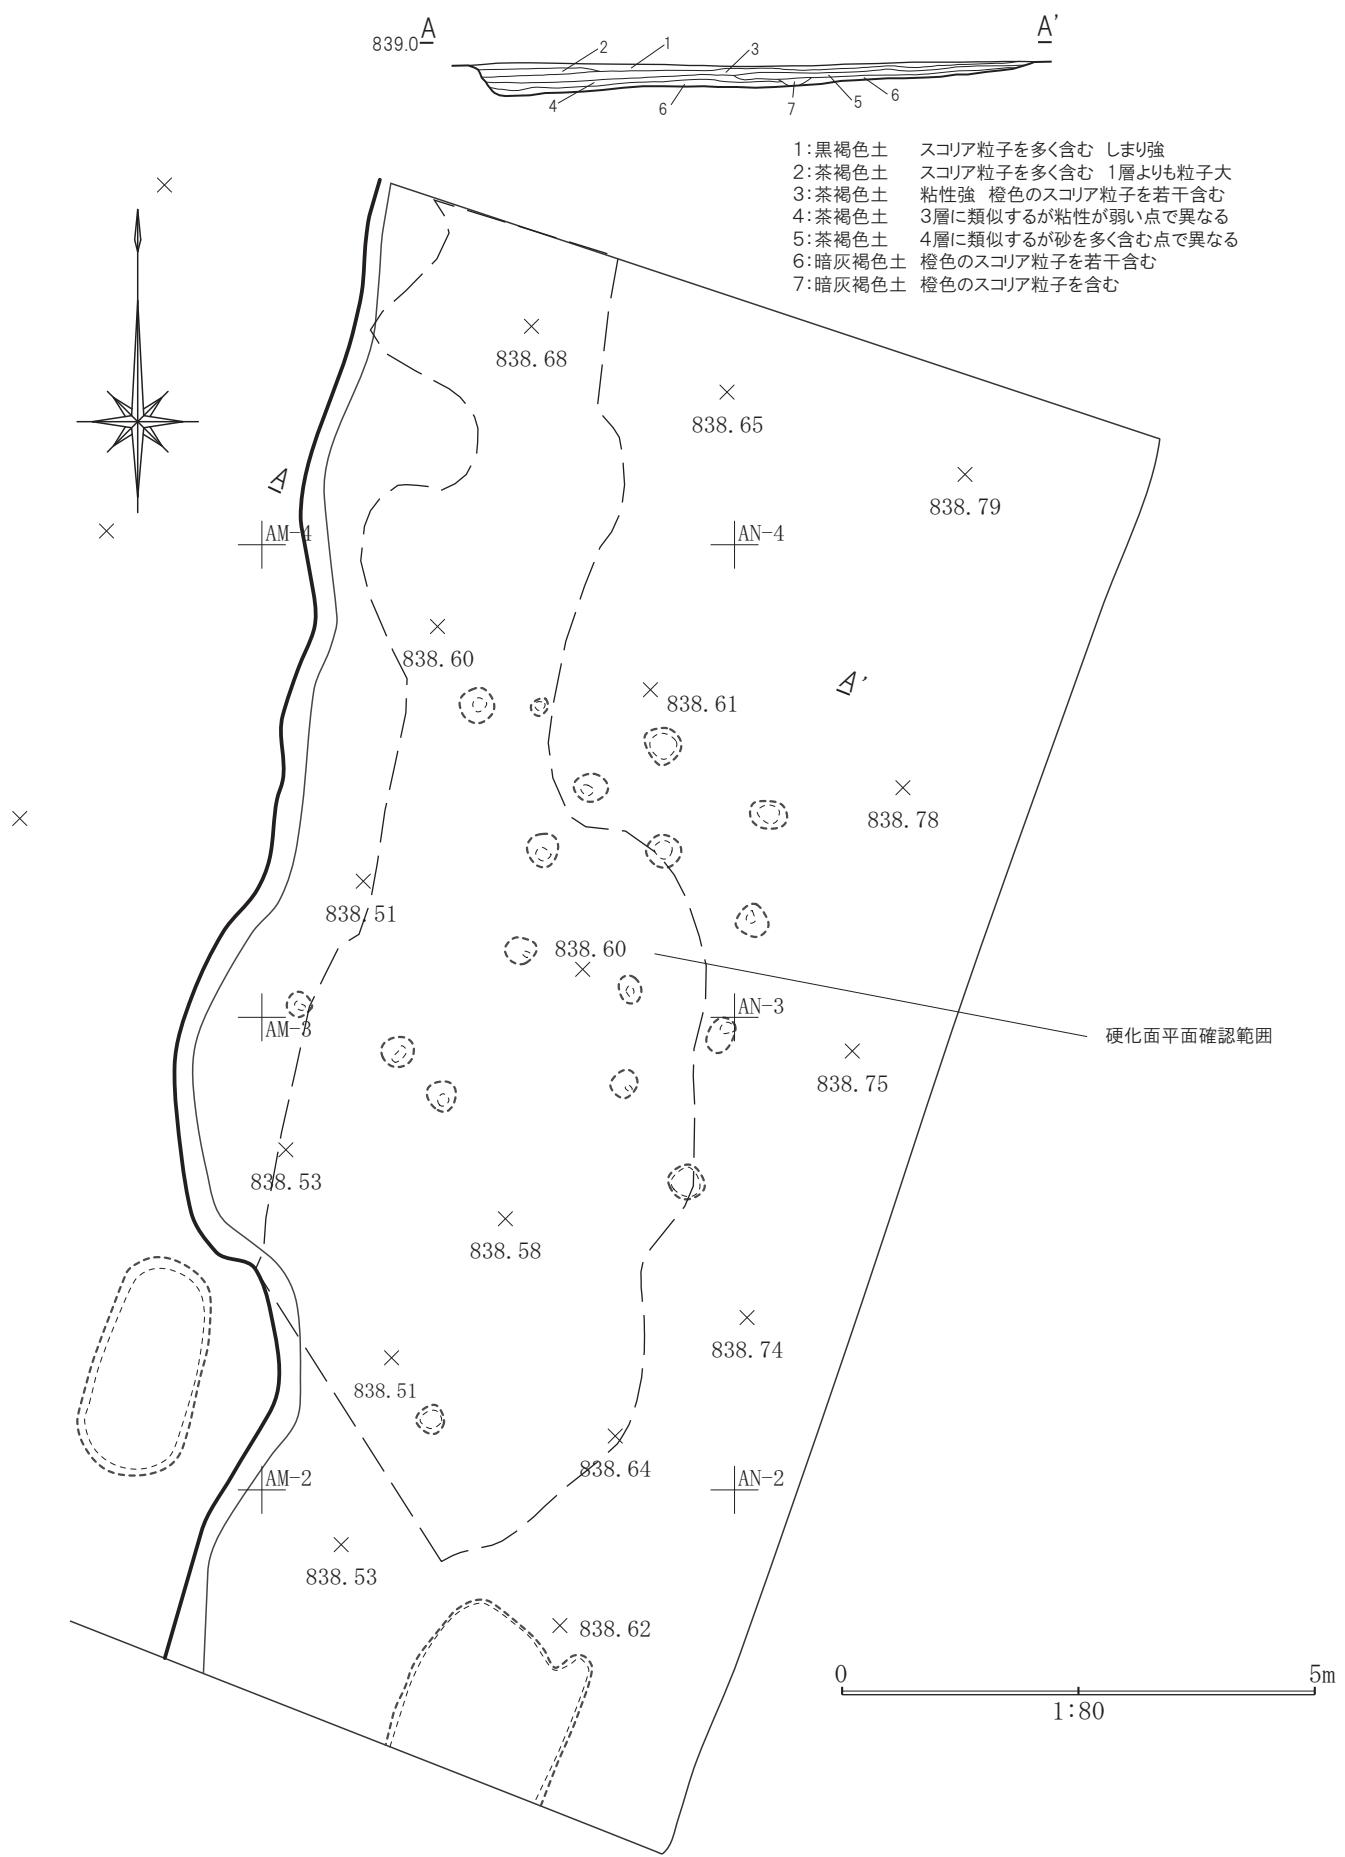
第12図 I区 第1号硬化面 平面図

遺構確認のための精査を行った際にI区を南北に縦断する帯状のプランが確認され、現在の町道及び第1号道路遺構と平行することから当初は道路遺構の可能性を想定して調査を進めた。掘り方は浅い溝状を呈しており、その窪みに黒色のスコリアが充填され硬化していた。人為的な構築か自然地形における火山噴出物が堆積したのか判断が困難であり、遺構の性格は不明である。第2号道路遺構・東海道甲斐路跡にみられる丹念な版築による互層構造はみられず、硬化面の両側に側溝が認められないことから、古代以降の官道等の道路遺構である可能性は低いと考えられる。土石流路跡に接しないことから、第2号道路遺構・古代東海道甲斐路が土石流により破壊された後の応急的な代替路、第2号道路遺構に先行する古代以前の道路の痕跡など、いくつか可能性が想定されるが、確定的な要素が存在しないことから想定の域を脱しない。硬化面を構成する黒色のスコリアは富士山の側火山の大室山から縄文時代晚期に噴出したものと推定される（大室スコリア）。土器などの遺物の出土はなく、考古学的な年代の位置付けは不可能である。

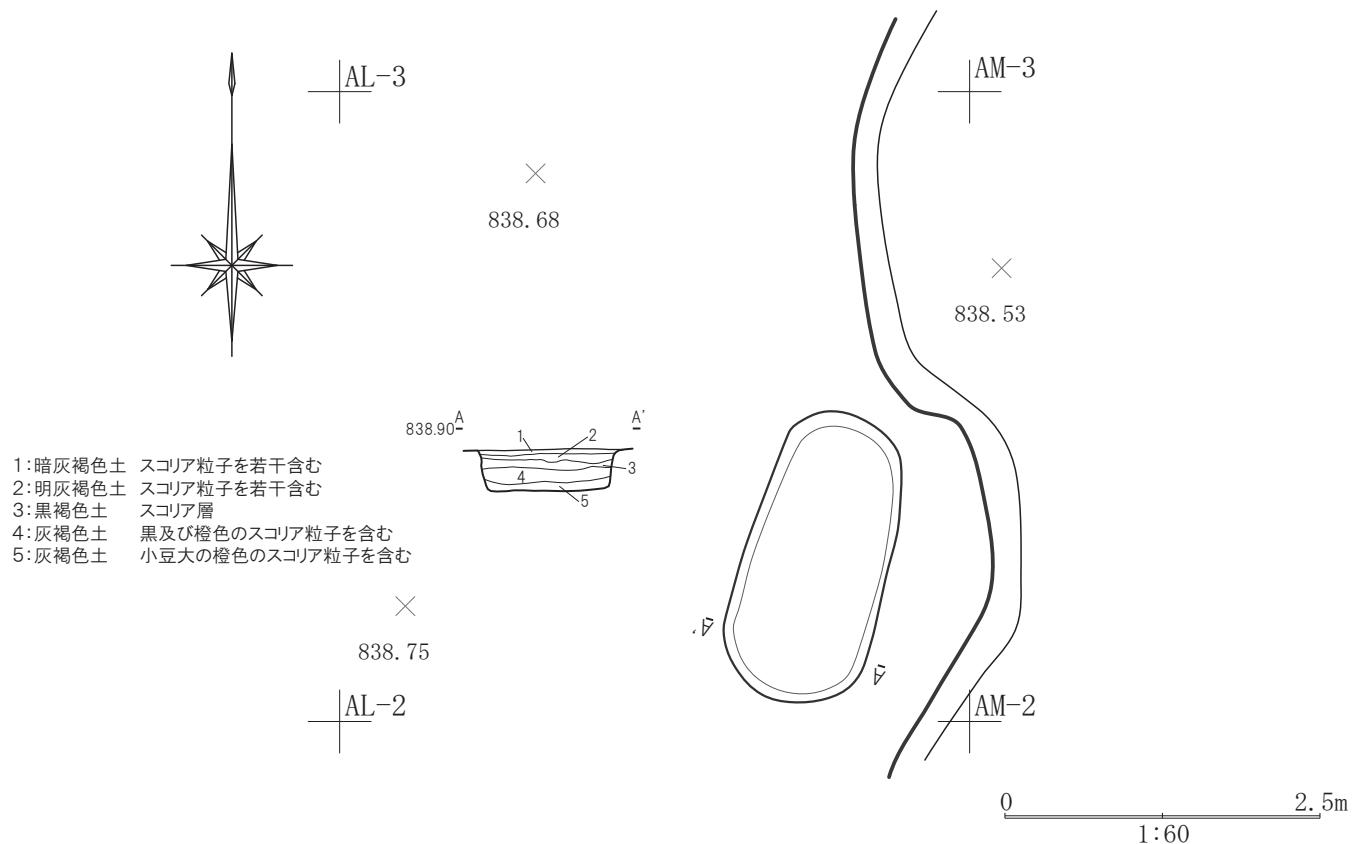
第13図-1 I区 土坑・ピット(1)

第1号土坑の北西、AL-2グリッドから検出された楕円形の土坑で、東西幅は最大で1.15m、南北長は2.35mを測る。遺構確認面からの深さは35cmで、覆土は水平に5層堆積していることが断面観察により確認された。出土遺物を伴わないと時期、用途等は不明である。

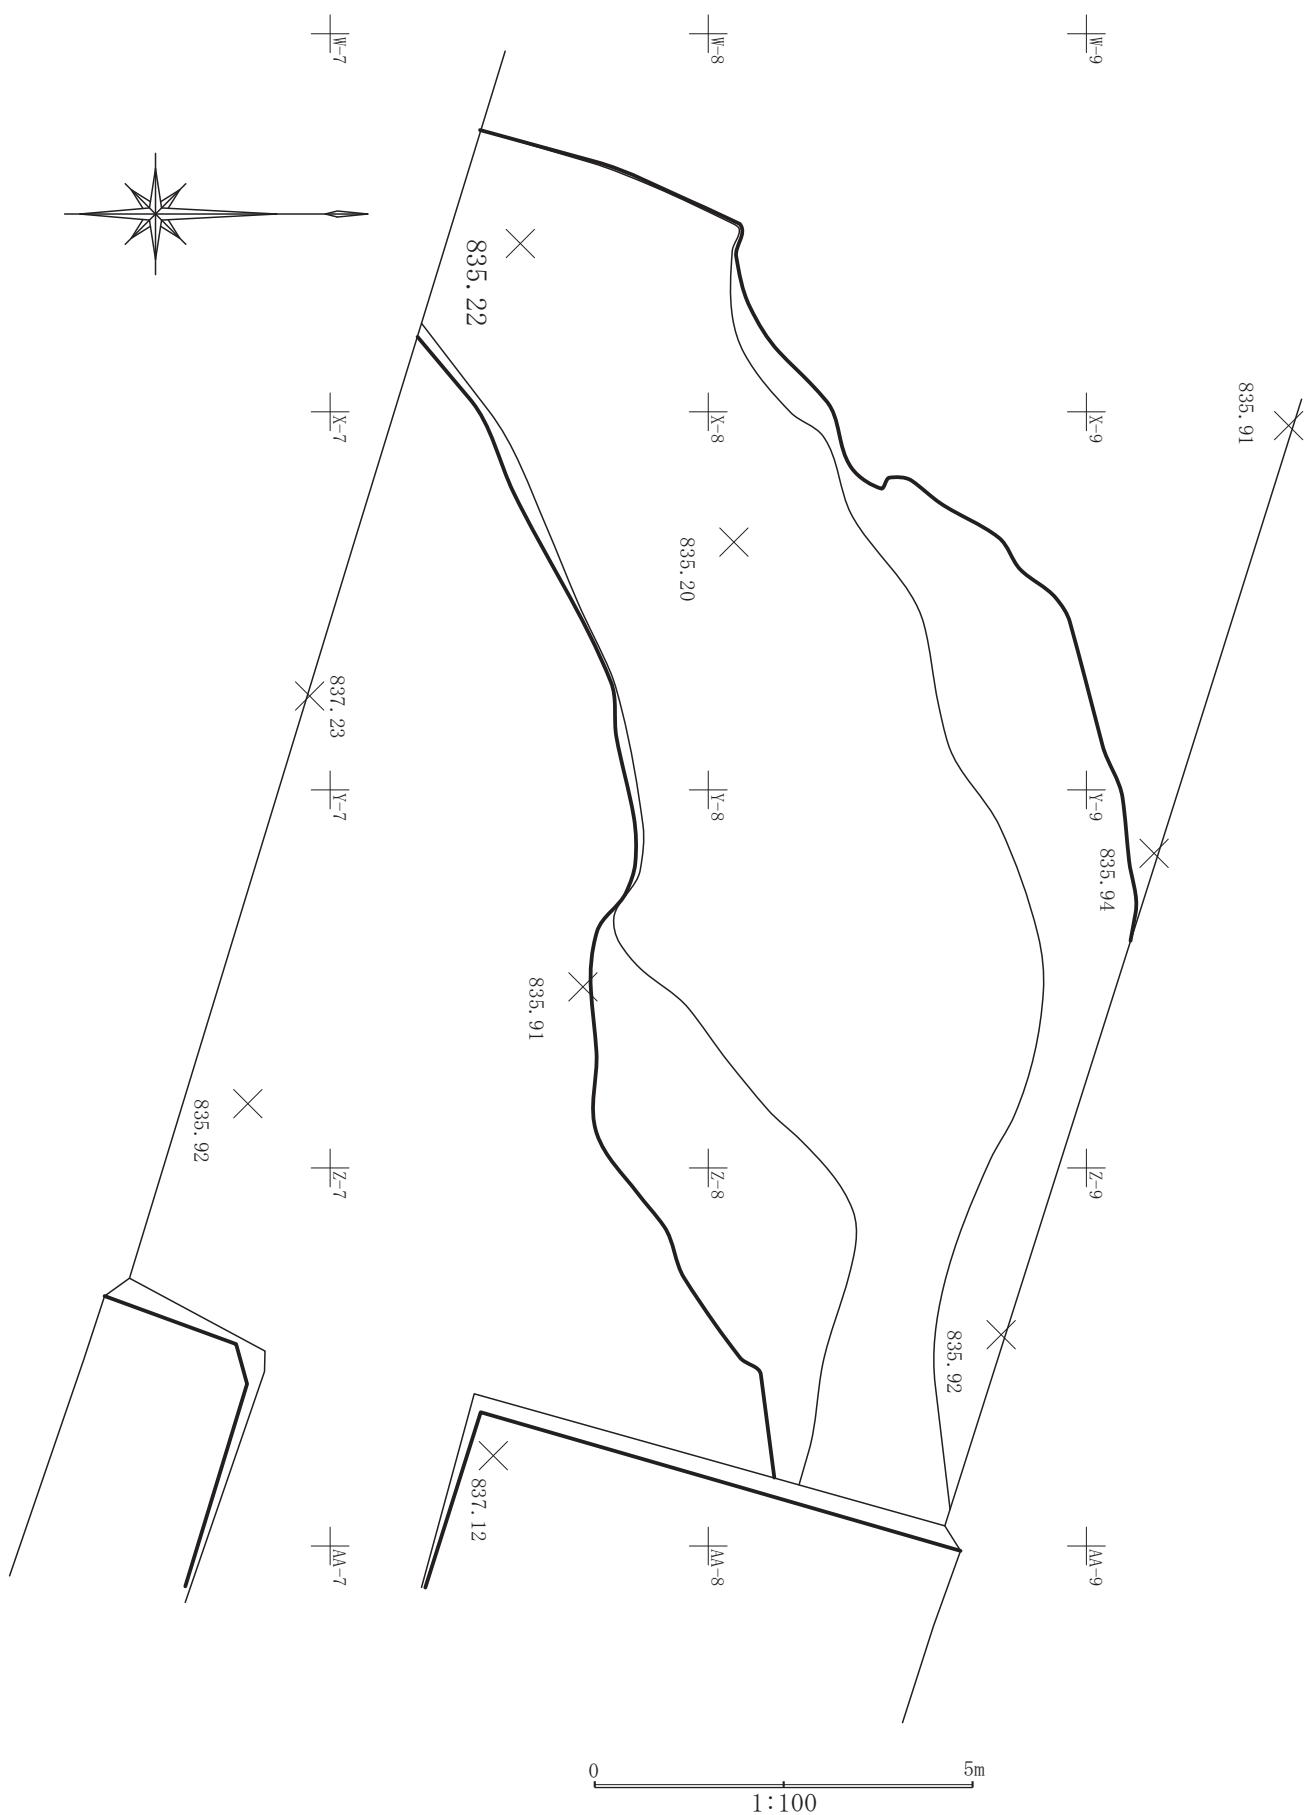
第18図 II区 第1号土石流・流路跡

II区の主要な遺構としては、I区の第2号道路遺構・東海道甲斐路跡を破壊したI区第1号土石流・流路跡に連続し、蛇行してII区の北東から南西に通過する土石流・流路跡が検出された。属するグリッドは、W-8・9、X-8～10、Y-8～10、Z-8～10である。最大幅約7.5m、遺構確認面からの深さは最深部で約90cmを測る。土石流の覆土は砂礫を主体とし、拳大の礫が多量に含まれていた。覆土の砂礫には土器が混在しており、I区の第1号土石流・流路跡と同様に鯉ノ水遺跡の東方の集落遺跡を巻き込みながら流下してきたものと推測される。平成24年度の試掘確認調査の段階で砂礫中から古墳時代～平安時代の土器片が多数出土しており、本調査においても多数の土器片が確認された。

II区第1号土石流・流路跡の出土遺物は、大半が9世紀前半から10世紀初頭にかけての甲斐型土器が占め、古墳時代前期から中期にかけての遺物が若干混在する様相をみせる。古墳時代の遺物が破片の摩耗が激しく、平安時代の9世紀後半から10世紀初頭の遺物は破片の割れ口がきれいな状態のものが多く、接合し得る資料も認められる。土石流の発生時期が10世紀初頭頃と推定する判断材料となる遺物の状況であると言えよう。また、鯉ノ水遺跡の東方に所在する滝沢遺跡の出土遺物とも年代観が類似することから、滝沢遺跡周辺の集落遺跡を破壊して流下し、鯉ノ水遺跡I区の第1号道路遺構・東海道甲斐路跡を破壊し、II区にまで達した土石流の痕跡として捉えられる。

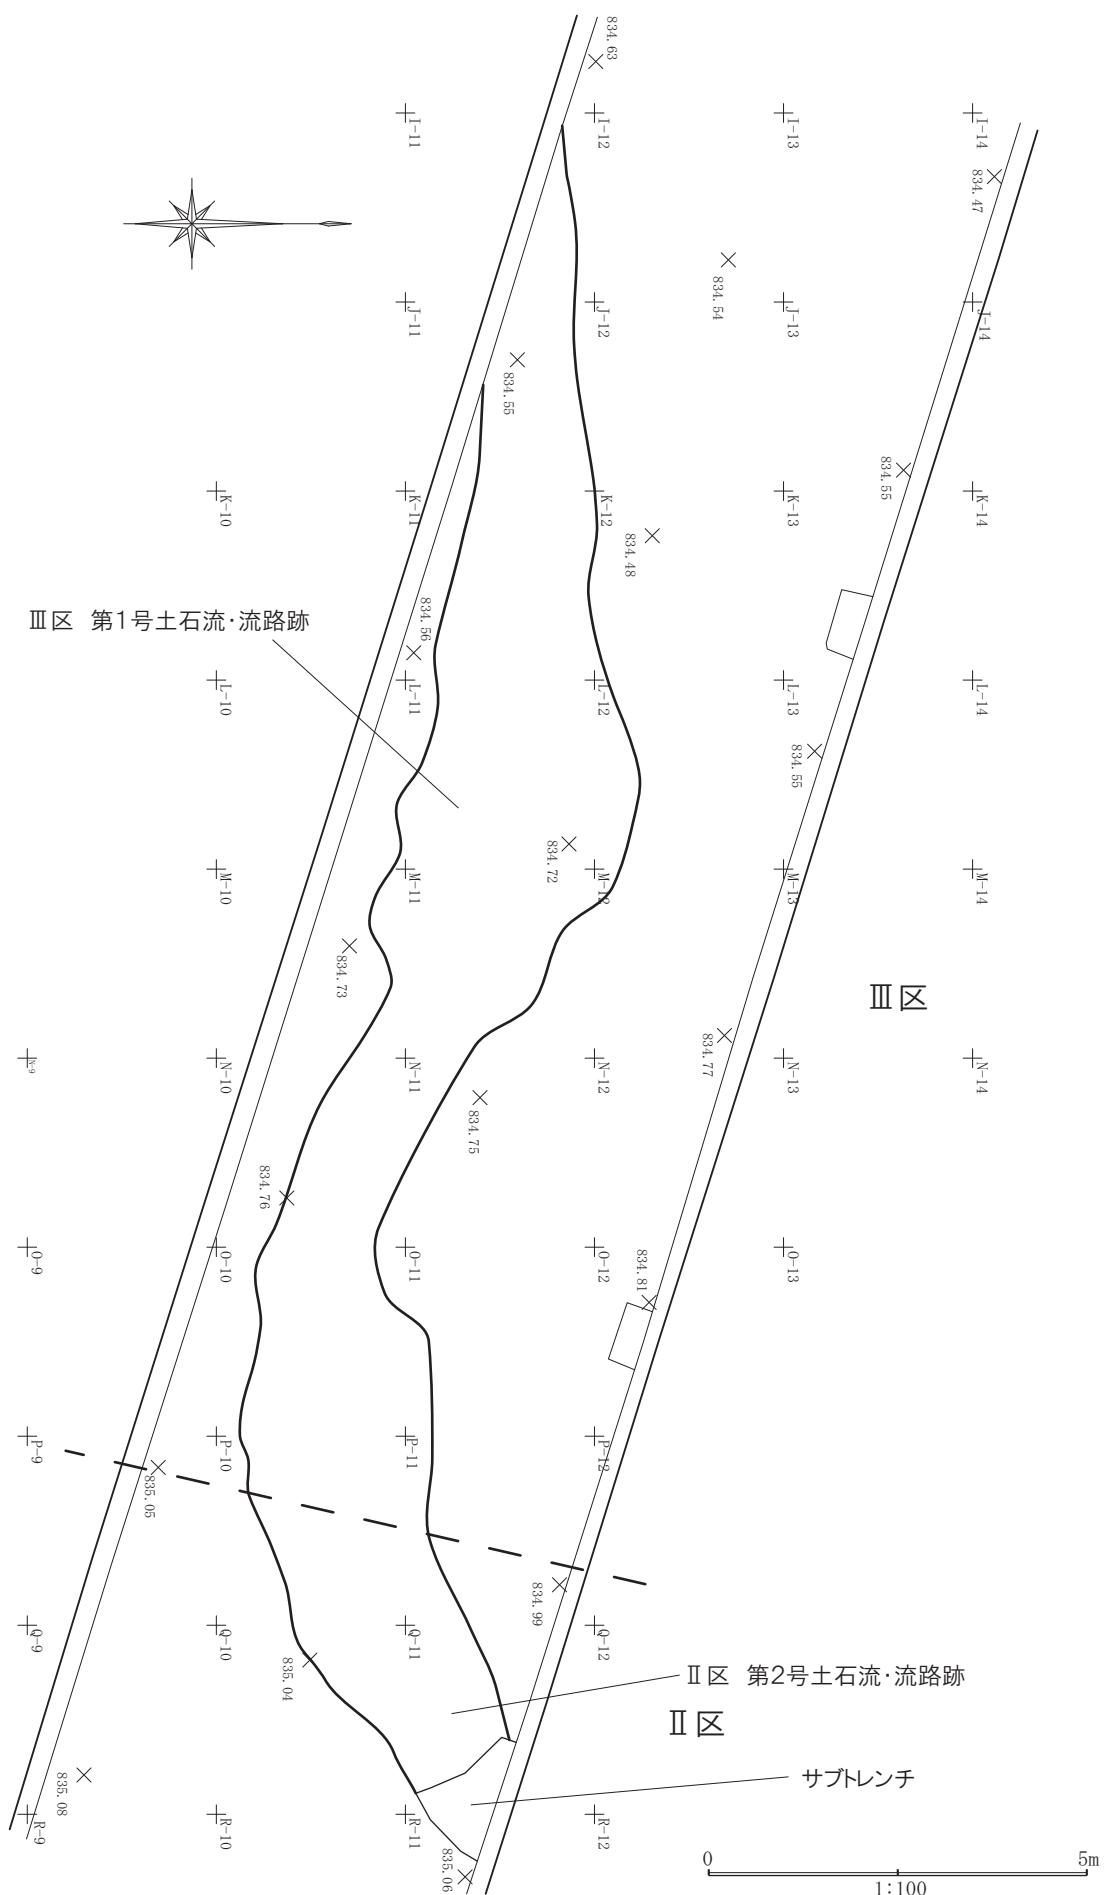
第22図 III区 第1号土石流・流路跡

II区とIII区にまたがって検出された遺構であり、III区第1号土石流・流路跡と同一の遺構である。II区ではP - 10・11、Q - 10・11、R - 11 グリッドに属する。第1号土石流・流路跡の場合、検出された流路の痕跡の表面から多量の遺物が確認されてが、当該遺構の場合は全く認められなかった。Q - 11・R - 11 グリッドにかかる調査区の壁面にサブトレーナーを設定して掘削したところ、古墳時代の所産と思われる甕または壺の体部の破片が1点のみ出土したが細片のため図示し得えなかった。I区及びII区の第1号土石流・流路跡とは状況が異なることから、別の土石流の痕跡と推定される。調査期間の制約もあり、本遺構の覆土の砂礫は掘削せずに範囲確認に留めた。

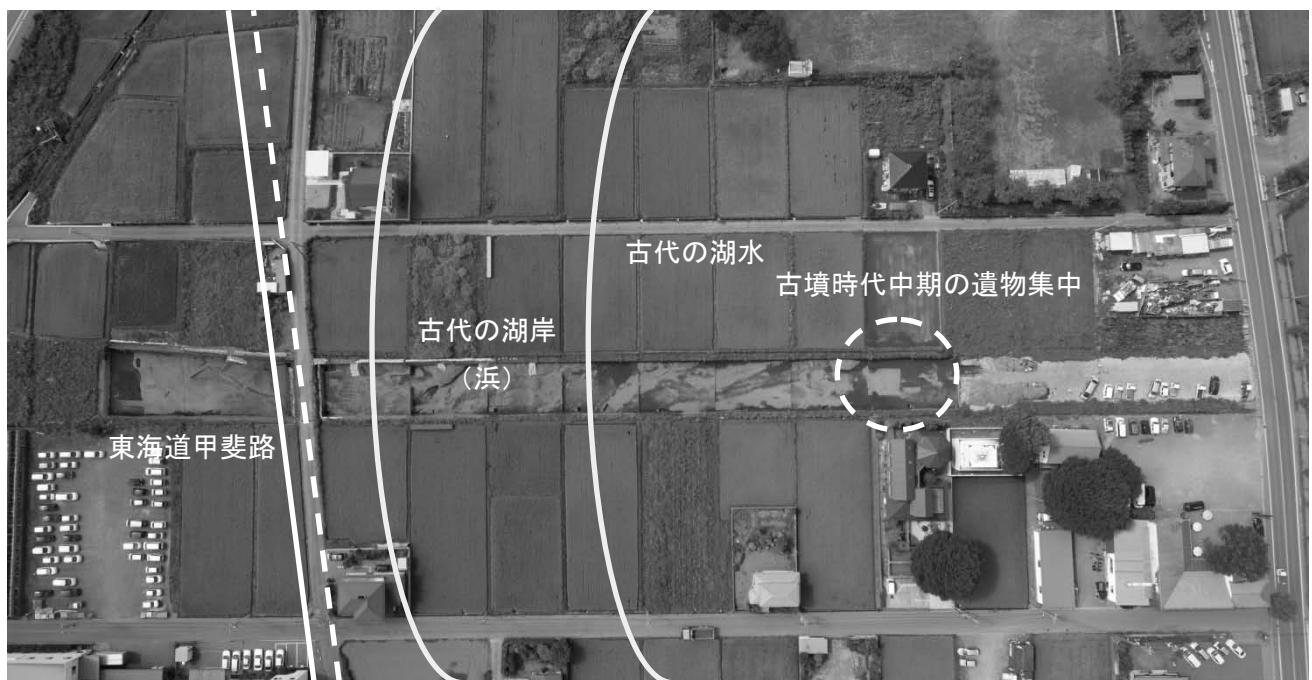
鯉ノ水遺跡 垂直モザイク写真（古環境の想定）

古墳時代中期の5世紀の段階では、調査区の西端であるⅢ区において土器が集中して分布する状況が確認されたことから、古代よりも寒冷であった古墳時代中期の段階で、河口湖の湖水が少なく湖岸の汀線が下がっていたことが推測される。このため、古墳時代中期には現在の標高837mの等高線の範囲まで湖岸が利用できたと考えられる。

古代東海道甲斐路が構築され使用されていた奈良・平安時代の段階では、道路遺構が検出されたⅠ区以東が陸地であり、Ⅱ区の現在の標高838mの等高線を挟んで東側が湖岸、西側及びⅢ区が湖水という古環境であったと読み取ることができる。平安時代以降、地球規模で温暖な気候となり、北極・南極の氷が減少すると降水量が多くなり土石流が発生しやすい状況になる。9世紀代には歴史書に記録された大地震や土石流災害が多くみられる。河口湖東岸の霜山付近でも大規模な土石流が10世紀の初頭に発生し、集落遺跡を押し流しながら古代東海道甲斐路を破壊・被覆する。土石流による砂礫が堆積して嵩上げされた地面に中世の道路が再興される。近世後半に河口湖から新倉村（現在の富士吉田市新倉）に湖水を排出する新倉掘抜がつくられ、河口湖の湖水を人工的に減少させることができとなり、減水した河口湖の湖岸の利活用の範囲は徐々に広くなり、近代以降の放水路の建設、干拓、土地改良、圃場整備を経て現在の湖岸線まで湖が縮小する。鯉ノ水遺跡周辺は水田として耕作に利用され現在に至る。

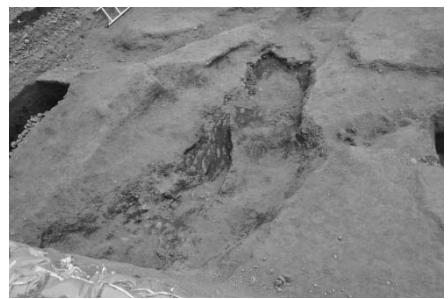
土石流・流路跡 第2号道路遺構破壊箇所

I区の南東から北西にかけて蛇行する形状で検出された土石流の流路の痕跡である。A I-3・A J-3グリッドからAF-7グリッドにかけて北西方向に伸びる。AF-6・AF-7グリッドでは、第2号道路遺構・古代東海道甲斐路跡を破壊している。覆土（砂礫）中には大量の土器片が混入しており、この土石流は集落遺跡を破壊しながら流下してきたことが推測される。出土した土器の多くは割れ口が摩耗していない状態であり、版築により強固に築造された第2号道路遺構・東海道甲斐路跡を破壊していることからも土石流が猛烈な勢いで流下したことがうかがえる。
