熊本県文化財調査報告 第207集

鞠智城跡

—第22次調査報告—

熊本県教育委員会

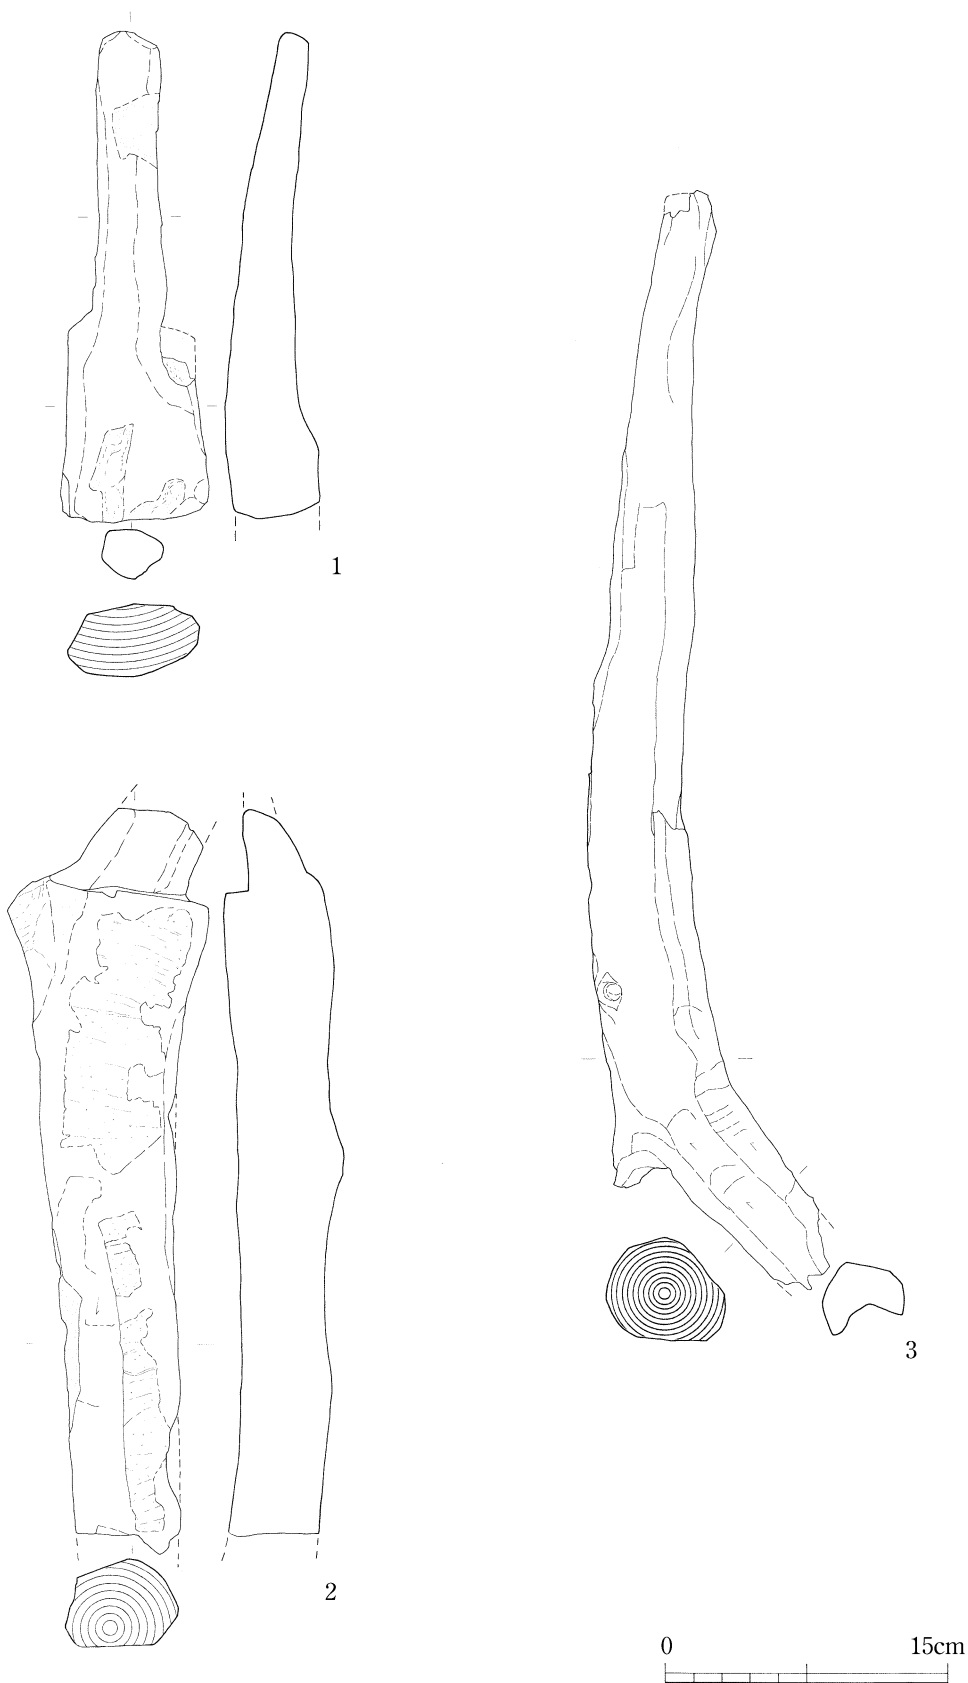
第42図 木製品実測図 (2)

第42図1、2は板材である。1は板目材、2は柁目材と木取りが異なる。1は薄手で、下方端を斜めに切断している。材が収縮し変形しているものの、表裏面とも平たく仕上げている。表面に紐状のもので縛った痕跡と思われる細長い窪みが見られる。2はやや厚手で、上下方端に切断痕が観察できる。上方端はやや斜めに切断している。また、表裏面とも平たく仕上げており、表面に斜方向の加工痕が顕著に見られる。

第42図3は完形の杭材である。長さ68.0cm、幅14.3cm、厚さ11.3と太く、先端部を斜めに切断して作り出している。頭部には縁辺部から中心部に向う調整加工痕が観察できる。
