# 伊場遺跡遺構編

浜松市教育委員会

## 伊場遺跡発掘調査報告書第2冊

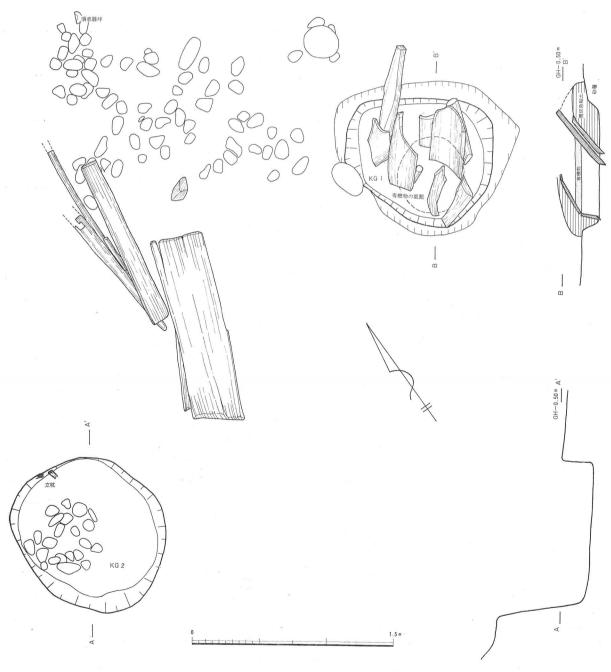
插図第22 大溝内古墳時代井戸状遺構実測図

KG 1 (挿図第22・写真図版第43A) ハ7区の大溝南岸,第Ⅷ層の発掘中に検出された井戸遺構である。黒色有

機砂層を掘り込んだ掘方は、平面形が不整形の楕円で長径  $95 \, \mathrm{cm}$ 、 短径  $110 \, \mathrm{cm}$  を測る。掘方の内側には、井筒に用いたと思われる木片を残している。この木片は厚さ  $3 \sim 5 \, \mathrm{cm}$  で、年輪に沿って弧状に割られており幾枚か寄せ合せれば、円筒形となるように作られている。他にこうした弧状板を固定するために用いたと思われる大小  $3 \, \mathrm{A}$ の木杭が見られる。井筒の直径は、埋没状態からして  $40 \, \mathrm{cm}$  程度と考えられる。

井戸の底には粒の粗い砂層が薄く見られ,底面には20数個の河原石がある。石の並びには凹凸が目立ち,底面積の4分の1程度に見られるのみである。したがって意識的に底面に敷き詰めたものとは想定しにくい。やはり周囲の土層には,こうした河原石は見られない。何らかの要因で,この井戸底面にもたらされたものであろうが,詳細は疑問である。また底面の北側には,直径 $2\sim4$  cm の先端を尖らした2本の小杭が壁面に接するように打ち込まれている。底の砂層上から須恵器の杯蓋,土師器の甕の口縁部破片,及び甑の口縁部片と把手等,若干の土器片が出土している。これらの土器からKG1と同様に7世紀中葉に,この井戸の年代を位置付けた。

かであろうから,この井戸には,大溝の水が砂層中を滲透し,井筒内に湛えられたものであろう。砂層中の滲透が必然的に瀘過作用をしたことは言うまでもない。井筒は倒伏した状態で検出されたが復元して元に起せば,弧状板の上端は標高で,ほぼ-50cm となる事が推算できる。したがって大溝の水位は,最大でも標高-50cm 以下でなければならない。また,敷石遺構がKG1に伴うものであり,KG1の利用に際して,作業の場としての機能を持つことが想定されるので,敷石遺構の河原石の上面が,水中に深く没してしまうことは考えられない。したがって当時の大溝水位は,この敷石遺構の上面以下か,それよりやや高いとしても敷石遺構上面を,水が洗う程度でなければならない。敷石遺構上面が,標高約-70cm と想定されるので,大溝水位は標高-60~-70cm と類推される。KG1,KG2共に井戸の底は標高-1m 前後と,ほぼ同一であり,井戸内には,常時深さ30~40cm の水が湛えられていたこととなる。井戸底が標高-1m という,ほぼ両者に一致する数字が,水を得るために必要なレベルであったのであろう。

$KG1 \ge KG2$ の井戸遺構を比較して見ると、KG2については、掘方内に何らの施設も、検出されず、水による壁面の崩壊を、どのようにして防いだのか疑問とせざるを得ないが、底面の標高は、ほぼ同一となり、機能の面では、両者共に大差なく使用されたものと思われる。また使用時期も、KG2については、出土土器から、やや古くなるものと思われる土器の細片もあり、築造時には若干の新古があることは想定されるが、他の土器で見る限り2基の井戸は、ほぼ同時に使用されたものと考えざるを得ない。

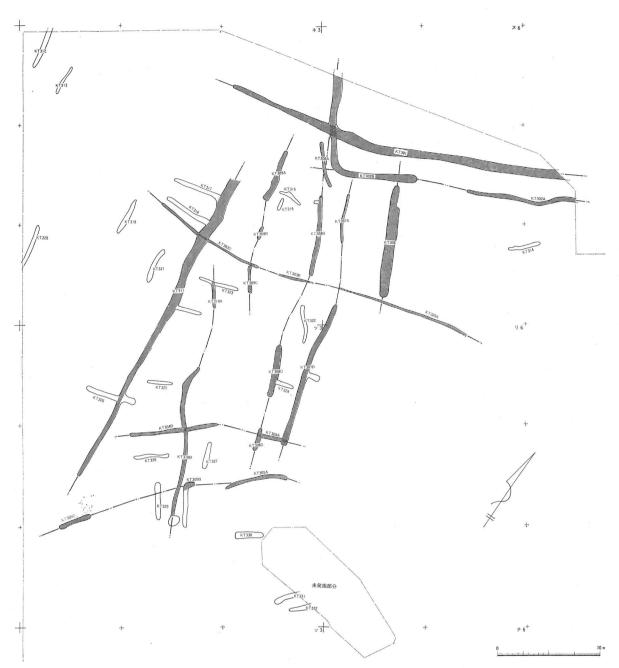
插図第24 古墳時代溝状遺構模式図

西部地区西北部は後世の攪乱(水田耕作等今日までに至る)により上半部のほとんどが消失していることが知られる。したがって現発掘面で見られる溝のあり方は,掘削当初の様子とは,大きく異なることが想定される。掘削当初は一連の溝であったものが,上部欠損により溝の深い部分が所々に残され,中間を欠く継続しない溝として残り,今日発掘により検出された形状となったものと思われる。したがって一線上に並ぶように配置された溝をひとつづきの溝と考えた。溝の名称も,横列 5 条を北からKT301~KT305とし,縦列 6 条をKT306~KT311と命名した。横列については各列の東からA~Dとし,縦列については,北からA~Dとした。

**KT 301** ヌ2区から西へ延びネ3区まで続く全長36mの溝である。幅はヌ2付近で、約90cmとなり、西へ延びるにしたがって幅を減ずる。ネ3区に至ると60cm程度となってしまう。深さは、現発掘面から10~25cm内外となるが、溝底面は標高29~20cmとなり大きな変動はない。ヌ8区付近で最も深く標高26~29cmとなり断面V字溝となる。ヌ5区西側で、少量の須恵器片と土師器高杯を出土している。

まとめ これらの溝は,黄青色の粘土粒の混る褐色粘土の 基盤に 黒褐色粘土 の 充満した溝として検出される。 U字溝となる溝が多いが,断面は,半円形,弧状, V字形等様々である。幅にも規格性は認められない。 やはり 上半部を欠損し,底部しか残存していないためと思われる。溝の底面は最も高い所で標高  $44 \, \mathrm{cm}$ ,低い所で  $7 \, \mathrm{cm}$  となるが,標高  $25 \sim 30 \, \mathrm{cm}$  内外が普遍的である。全体的に溝底面が一方に向って低くなるような法則性は見られない。

最後に、これら40数本の溝の用途、性格についてであるが、やはり上半部分を欠損しているためか、手がかりとなる要素が極めて少ない。ただ言えることは、40数本の溝が全てほぼ直交する方向に分類されてしまう事である。各溝のある一時期の平面的配置が、はっきりしない以上、断定はできないが、現在の平面的配置は、矩形となる様な遺構の、時間を越えた集合の結果であると推定される。出土土器の所見からすると、須恵器編年の2期の間に2~3回完結する様な性格を持つ遺構であるとも言える。覆土内に包含する、炭化物、土器の細片、焼土等々を考えれば、生活にかなり密着した遺構であることは想定されるが詳細については、まったく不明という他
