館岡Ⅱ遺跡発掘調査報告書

一関遊水地事業関連遺跡発掘調査

# 館岡Ⅱ遺跡発掘調査報告書

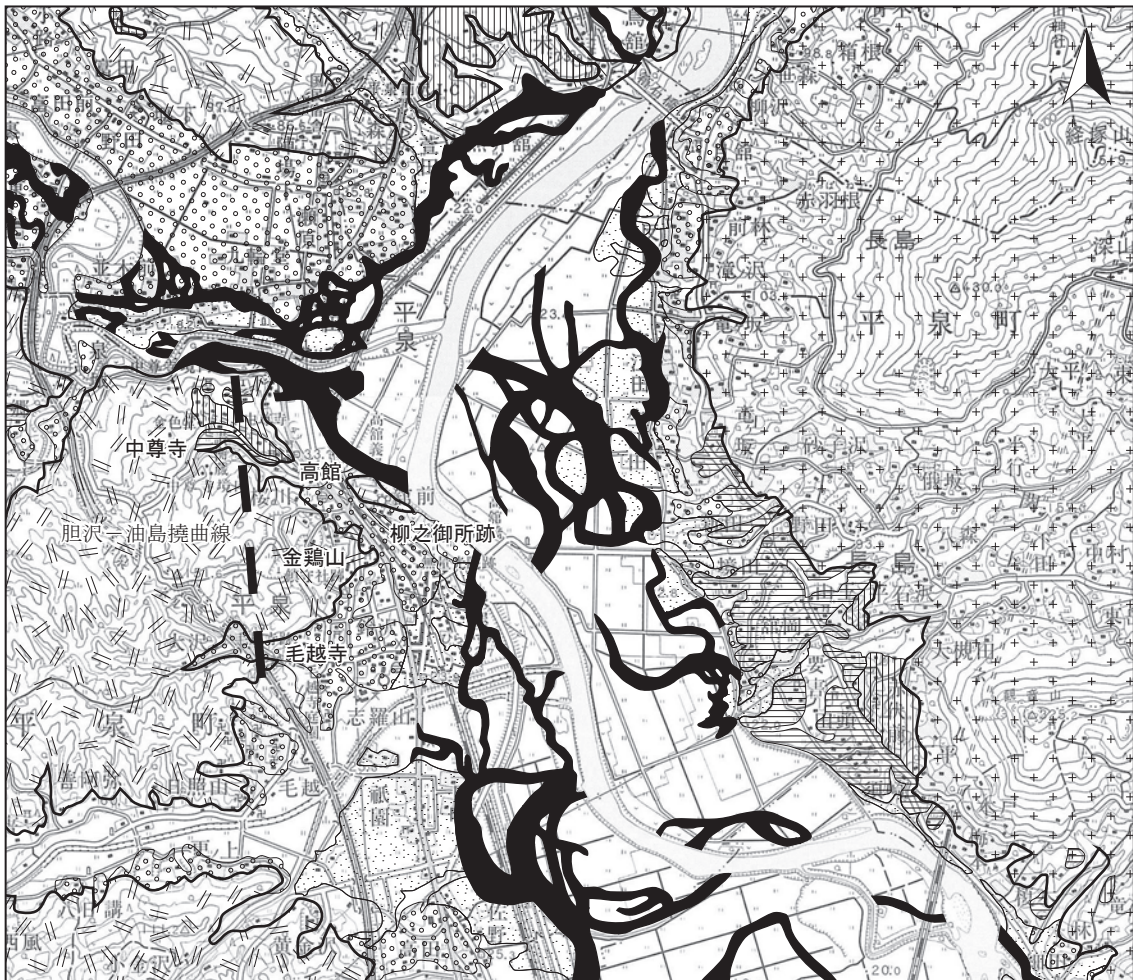
第4図 遺跡周辺の地形地質分類図

北上川水系の視点から見ると、平泉町は北上川中流域の南端に位置する。平泉町は北上川を挟んだ東西で地形が異なる。北上川の東側は、河岸低地とその東側の山や丘が連なる丘陵地帯から成り、それらの丘陵地帯は中・古生層に相当する北上山系である。河岸低地から丘陵地帯へ急激に標高が高くなるような地形になっている。また西側には奥羽山脈を水源としている太田川と衣川が東に流れ北上川に合流している。これらの河川に沿うように氾濫原と河岸段丘が形成されている。奥羽山系から尾根続きで延びる標高63～110mの山並が北上川近くまで張り出しており、この先端部が中尊寺のある関山や義経堂のある高館山、毛越寺のすぐ背面にある塔山になる。平泉の市街地はこの張り出した山並と北上川、太田川に囲まれた約1.5km四方の緩斜面地及び河岸段丘面にある(第4図)。

5万分の1地形図「水沢」一関に、地質図と野中氏の地形分類図を簡略化して編集

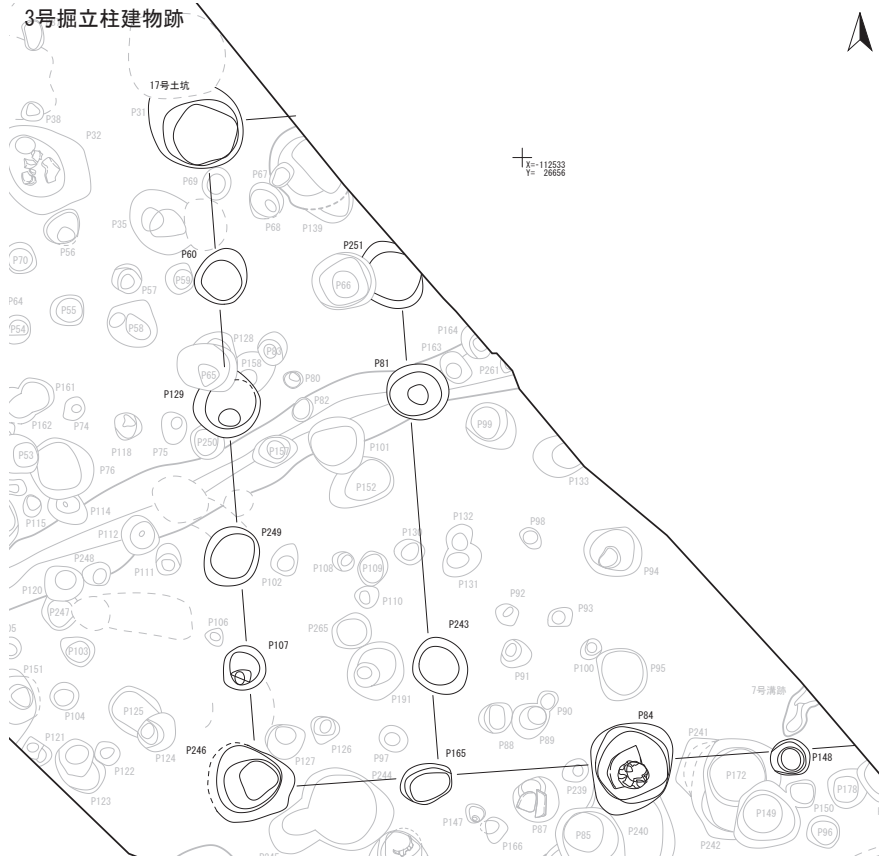
第16图 掘立柱建物跡 2

<平面形式>東西棟の掘立柱建物である。桁行5間かそれ以上、梁行き3間の掘立柱建物跡になる可能性が高い。北側或いは南側に下屋柱が配されるとも考えたが見つからなかった。

<柱穴>柱穴の大きさに特段の違いはない。大半の柱穴は開口部径で50～70cmの範囲であった。柱痕跡を確認できた柱穴は8個である。これを見ると径25～30cmの円形基調の柱材が用いられていたことが分かる。明瞭な抜き取りの痕跡を残す柱穴は無かった。

<柱間寸法>桁行きは7.5尺、6.5尺、5.5尺と複数の間尺が用いられている。梁行きは7.5尺と5.5尺が用いられている。このことから桁行梁行共に5寸単位で柱間を決めていたと推測される。

<柱間寸法>桁行きは6.6尺、6.2尺、5.6尺と不揃いであった。梁行きは5.0尺と4.0尺からなり、他の建物跡と比べても柱間寸法が狭い。残った柱痕跡から20cm位の柱を用いていたと推定された。

<柱穴>柱穴の大きさからは、あまり統一感を感じられない。大半の柱穴は開口部径で30～50cmの範囲であった。柱痕跡を確認できた柱穴はないものの、底面の状況から径25～30cmの円形基調の柱材が用いられていたことが分かる。明瞭な抜き取りの痕跡を残す柱穴は無かった。

<柱間寸法>桁行きは8.3尺、8.0尺、7.2尺と不揃いであった。

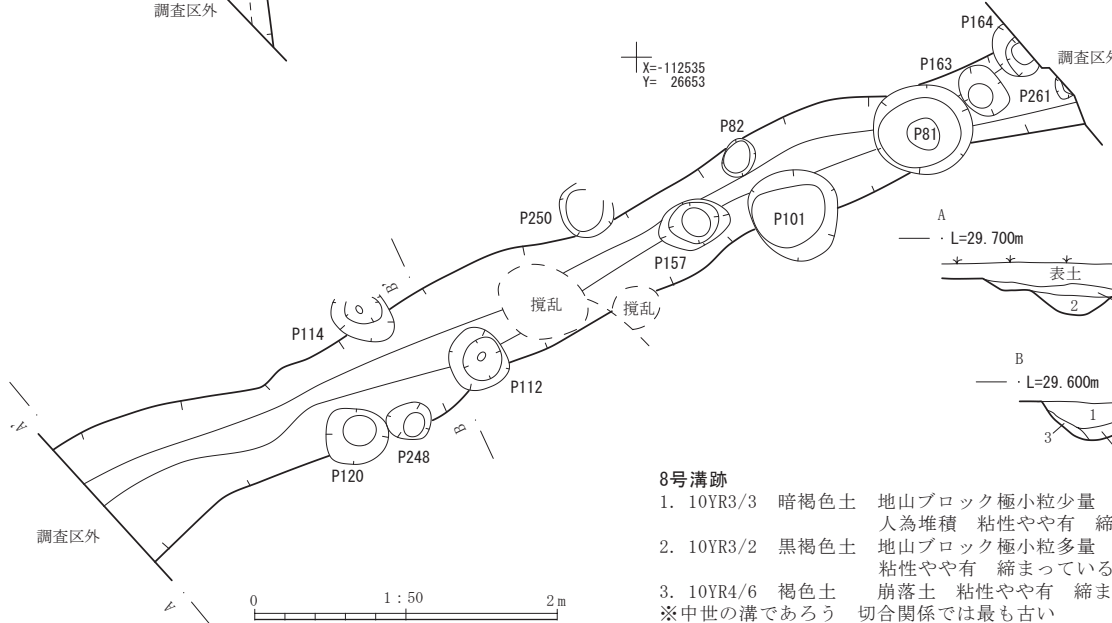
8号溝跡

- 10YR3/3 暗褐色土 地山ブロック極小粒少量 小礫極微量  
人為堆積 粘性やや有 締まっている
- 10YR3/2 黒褐色土 地山ブロック極小粒多量 人為堆積  
粘性やや有 締まっている
- 10YR4/6 褐色土 崩落土 粘性やや有 締まっている  
※中世の溝であろう 切合関係では最も古い

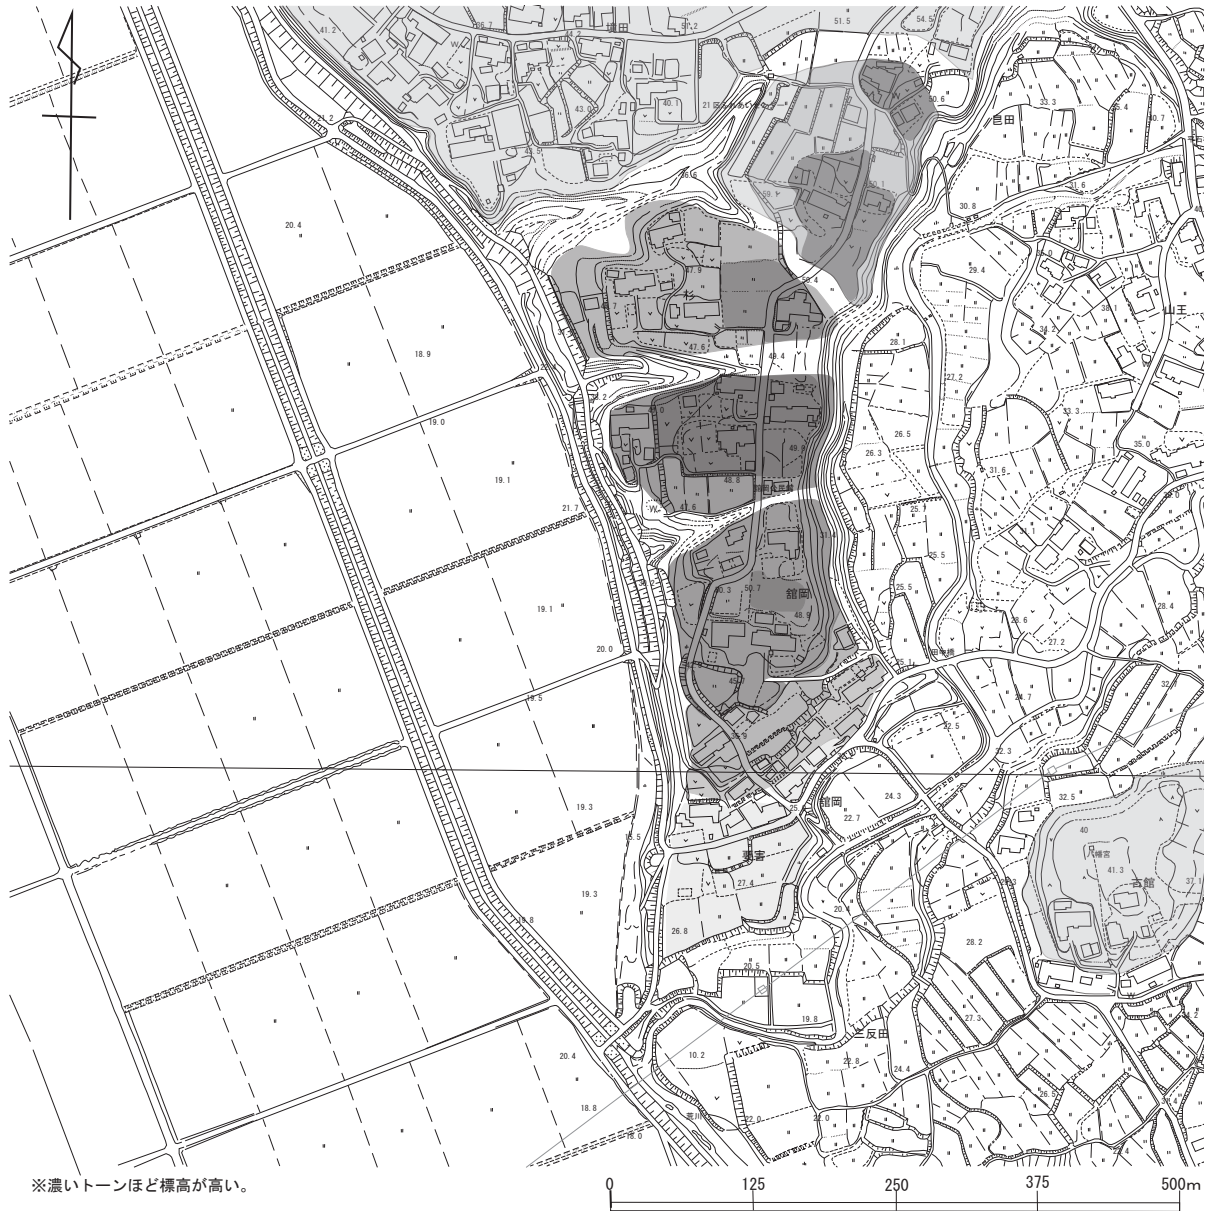
第31図 館岡Ⅱ遺跡（西館）縄張図

こうした発掘調査の成果を踏まえ、館岡Ⅰ・Ⅱ遺跡の現況を観察すると、嘗ての地形が良好な状態で保たれていることが解った。空堀であった場所が、沢地形になっているところ、または水田となつて残っており比較的容易に縄張を把握することができたのである。こうして現地踏査を行って作成したのが第31図の城域図である。

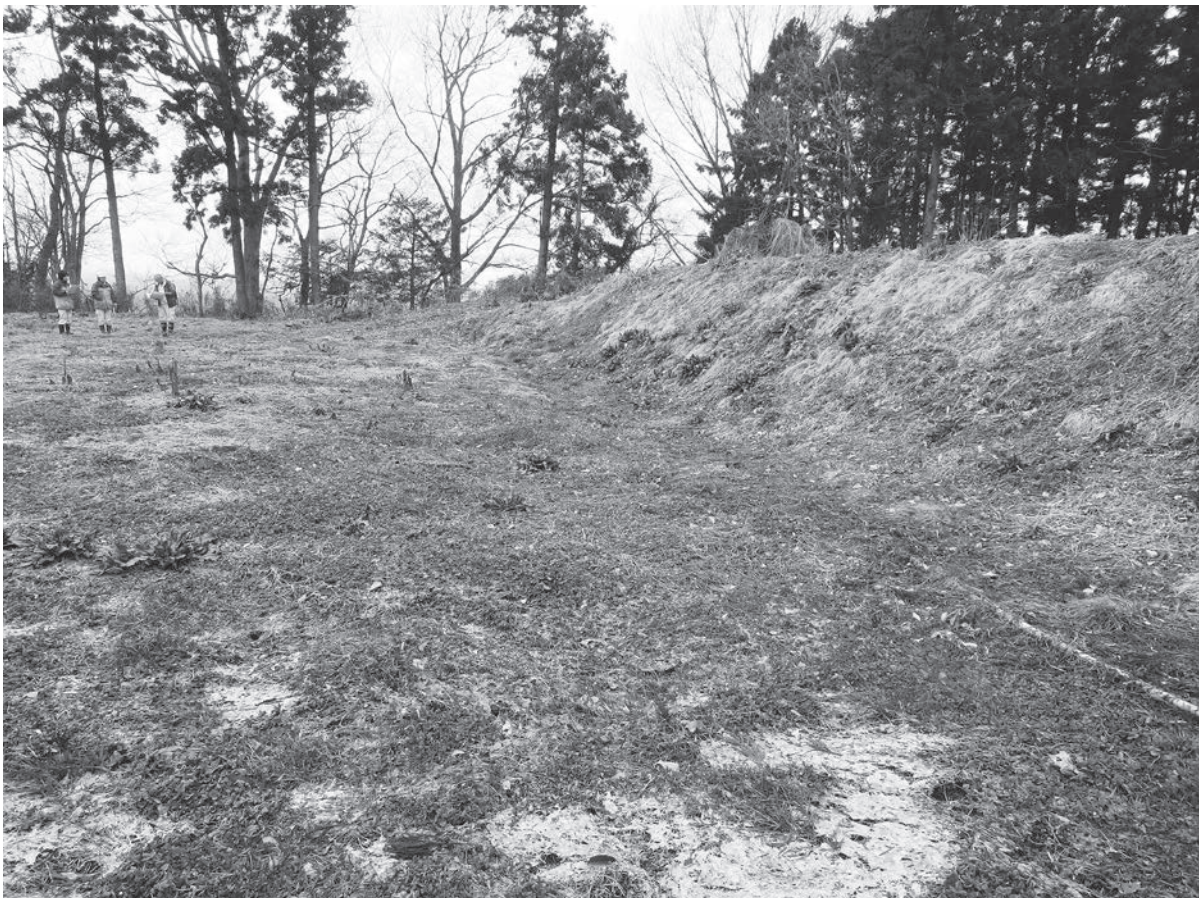
調査区現況（東から） 写真右の高い面と左の低い面の段差部分に堀跡があった

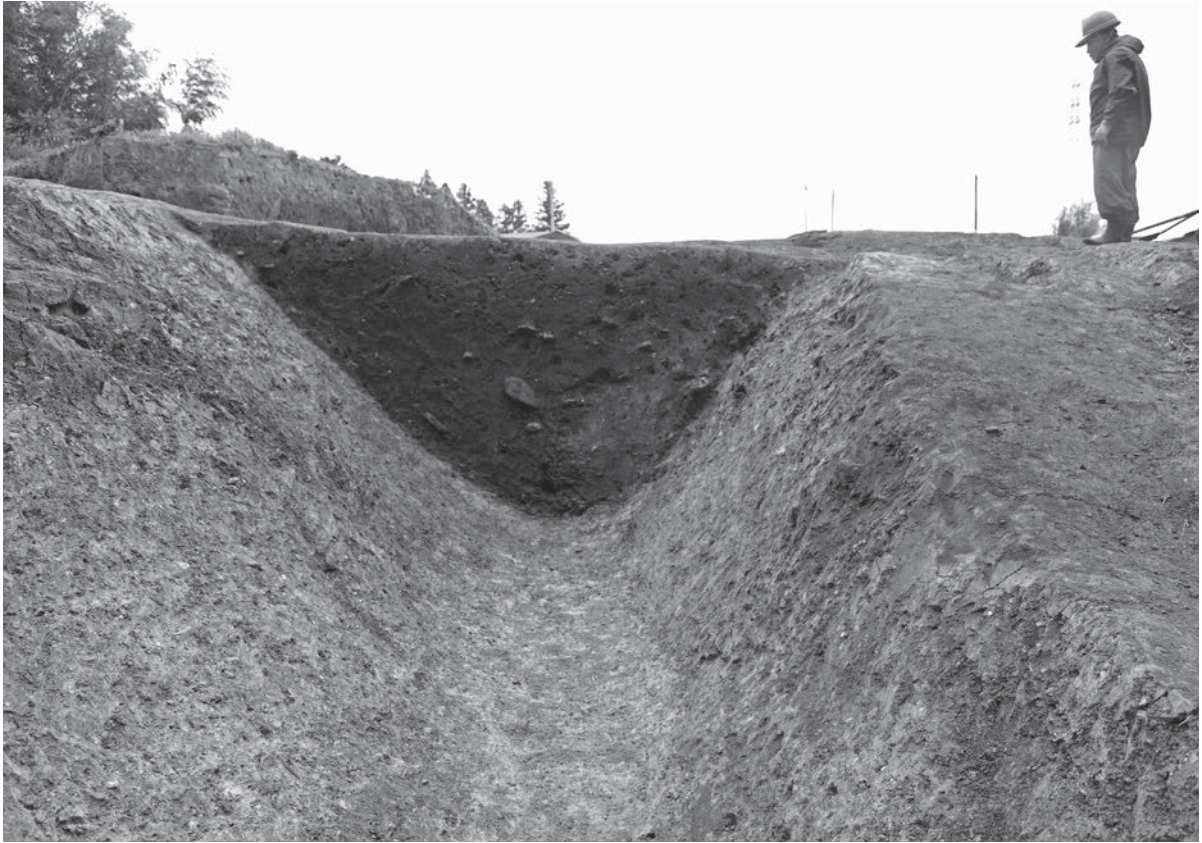
1号堀跡断面（西から）

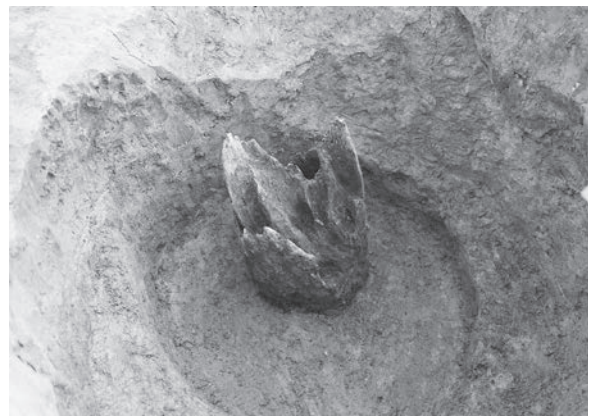
柱穴 84 の柱材

<出土遺物>柱穴84には柱材が残っていた。
