松本城下町跡

*ISEMACHI*  
**伊勢町** 第23・24・25次

—平成12年度試掘調査報告書—

松本市教育委員会

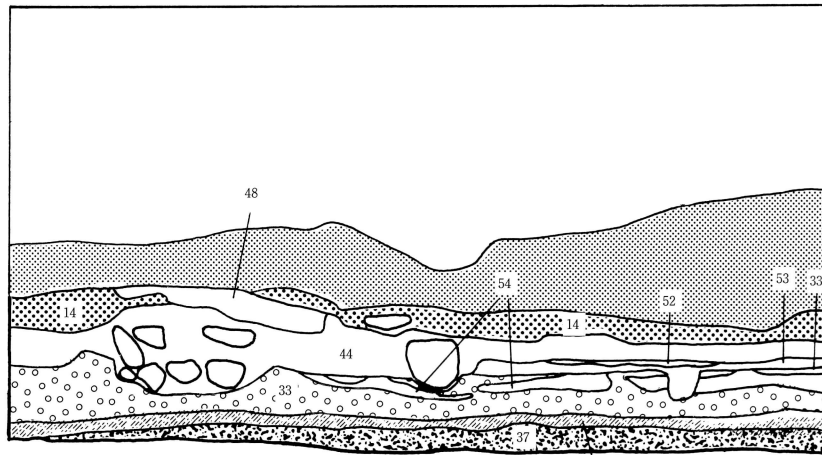
第3図 調査区北壁土層図

今回の調査は、開発基礎が現地表下3mまで及ぶため、遺構の存在する最下層まで掘り下げて確認することができた。その結果、1面～9面の整地層(生活面)と、北壁において屋敷境地形等を確認できた。(第3図)

第2表 伊勢町25次北壁土層土質表

**検出面下：**今回は、深度について余裕があったため、9面の下について、重機による深掘りを試みた。下層は砂礫が厚く堆積し、それ以前にここに遺構が存在したとは考えられない。みられた砂礫は、女鳥羽川系統の石であると考えられ、中世以前、このあたりは女鳥羽川の氾濫原となっていた様子が窺われる。

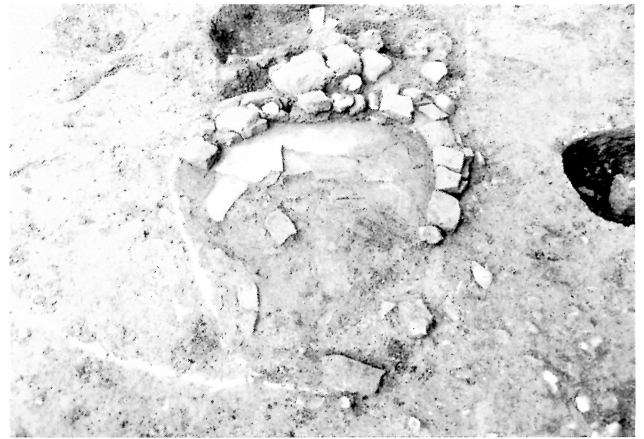
第3面で検出した鍛冶炉

**第3面**：1、2面と同様で、西側部分は攪乱されており残存しない。東側部分の44.9㎡で検出した遺構は、土坑9基、溝状遺構1条、ピット9個である。土坑のうち3基(2、3、4土)は鍛冶炉で、2土は縁石、金床石が残存し、かなり被熱している。3土は廃絶された鍛冶炉址で、内面はかなり被熱しており、また南側の張出部には、粘土を詰めてあるのが確認されている。4土は2土に切られる鍛冶炉址で、内面はかなり被熱し、また内部は焼土が充満している。このことからこの面における鍛冶炉の変遷は、4土→3土→2土となると考える。しかし調査区内からはふいご羽口は出土しておらず、また鉄滓も少ない。調査の及ばない裏手部分に廃棄土坑があると考え。(第4、5図)

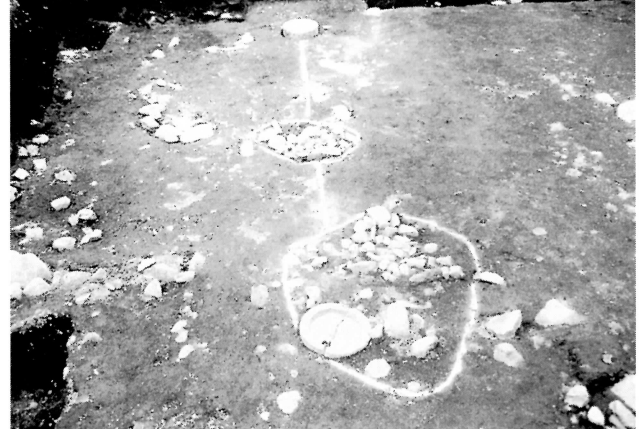
第4面第1号建物址（南から）

**第4面**：全面87.4㎡を調査し得た。検出した遺構は建物址4棟、土坑1基、ピット9個である。建物址はいずれも礎石立ちであるが、建物範囲全体を明らかにすることはできない。このうち1建は、礎石として摩耗した石臼を転用している。土坑は鍛冶炉であり、北壁中央には、ふいごを据付けた痕跡とみられる粘土範囲も確認されている。またこの面では、幅1m弱(3尺)の屋敷境地形が確認されている。素掘りの溝であり、北側部分では焼土が充満している。奥(南)に行くに従って掘り込みは浅くなっていく。底部は三和土状になっている。(第5、6図)

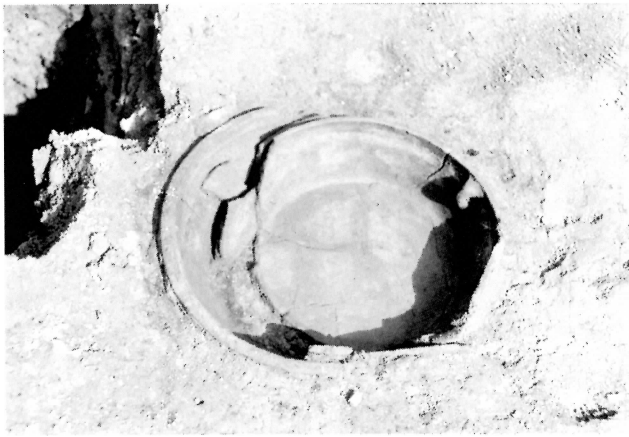
第6面の内耳鍋埋設遺構

**第6面**：全面84.8㎡を調査し得た。検出した遺構は建物址1棟、内耳鍋埋設遺構1基、ピット6個である。建物址は東西2間南北2間以上の布掘り基礎建物址であるが、北半部は調査区外であるため不明である。特殊な遺構として、内耳鍋と土師質鏝付有脚鍋を入れ子にして埋設したものがみられたが、用途は不明である。(第7、8図)

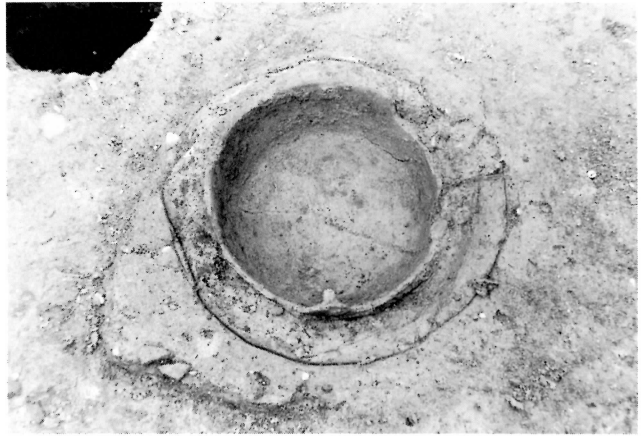
第8面の内耳鍋埋設遺構

**第8面**：全面94.6㎡を調査し得た。この面で検出した遺構は建物址1棟、土坑3基、竪穴状遺構1基、溝1条、内耳鍋埋設遺構1基、ピット38個である。建物址は、布掘り基礎とみられるが、掘り方の一部を確認したのみで、全体については分からない。土坑2基は、粘土を厚く貼った特殊な遺構で、何らかの水周りに関係したものであるとみられるが用途は不明である。そのうち1土は、出土遺物が1810～1840年に属することから、その時期の遺構で、上部は攪乱によって失われたものである。竪穴状遺構は、中に杭列があることから、木枠のあるゴミ穴とみられるが、遺物は非常に少ない。この面においても内耳鍋を埋設した遺構がみられたが、こちらの方は1個体のみである。やはり用途は不明である。ピットの多くは掘立柱建物址の

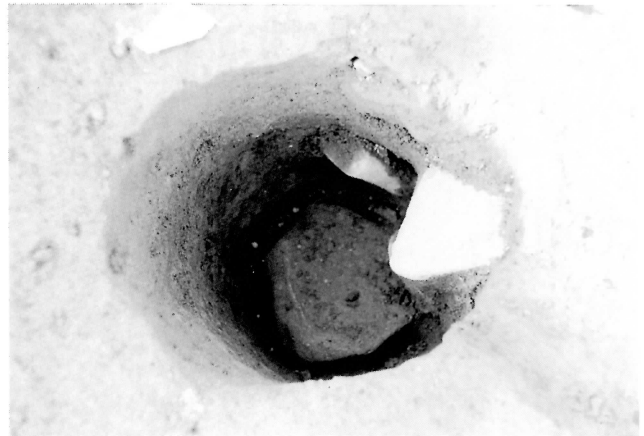
第8面、礎石のあるピット P 833

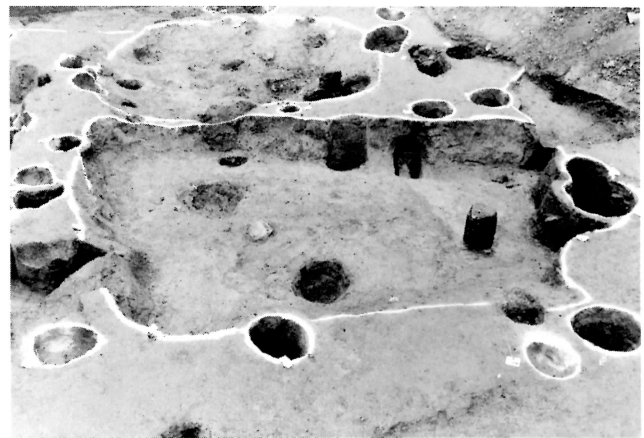
第9面の竪穴状遺構（西から 手前から1竪、2竪、3竪）

**第9面：**全面93.4m<sup>2</sup>を調査し得た。この面で検出した遺構は竪穴状遺構4基、土坑1基、ピット157個である。竪穴状遺構、ピットからは、若干ながら中世に属する陶磁器が出土している。ピットの中には、柱痕の残存するもの、底部に礎石を有するものも多いことから、組合わせは明らかにできないが、掘立柱建物址の柱穴であると考えられる。また、この面で確認された竪穴状遺構、ピット群の主軸方向は、現在見られる伊勢町の町並みとは明らかに異なっていること、及び遺物から、12～13世紀の遺構であると考えられる。(第8、9図)

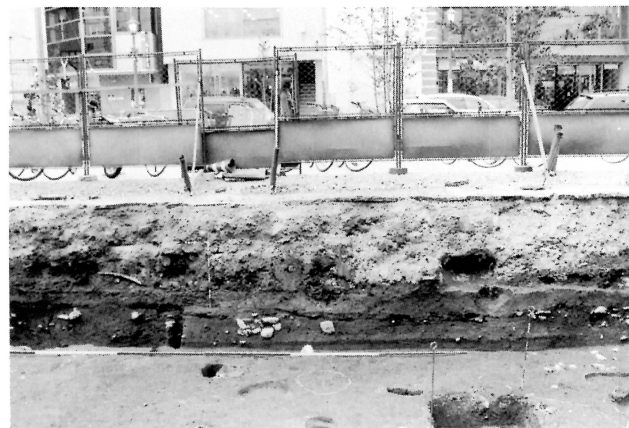
調査区北壁土層（鎌倉～現代、700年にわたる堆積）

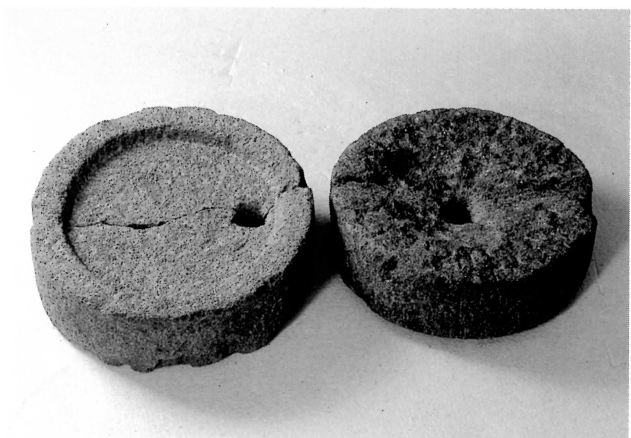
第4面 1建礎石に転用された挽臼

**石製品：**石製品は、4面の1建礎石に転用された挽臼上下の他、挽臼片、搗臼片とみられるものが各1点、また凹石が6面以下の面から計4点出土している。
