# 私 部 城 跡

- 発掘調査概要報告書 1 -

1995年3月

交野市教育委員会

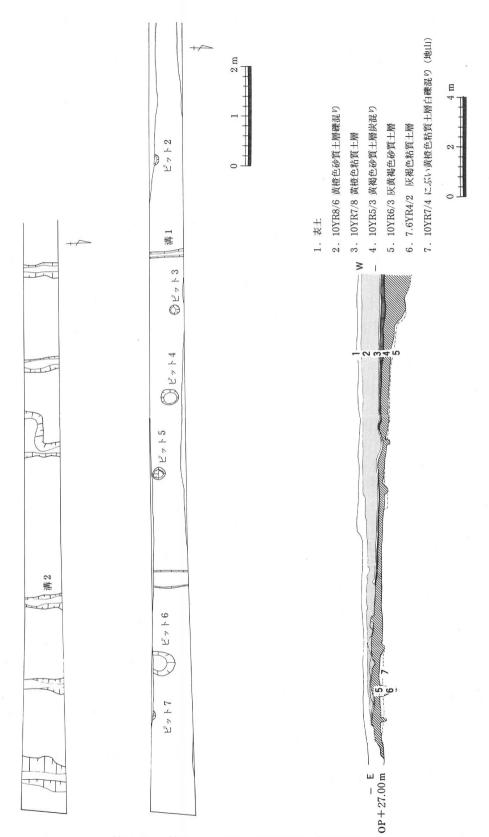
第4図 第2トレンチ平面図及び断面図

表土下約70~80 cm、地山層を掘り込んだ状態で柱穴および溝状遺構を検出した。柱穴の数は 6、溝は 2 本である。第 2 トレンチ東から西に向かって遺構面は下がっていく。柱穴は大・小 2 種に分かれ、ピット 4 は直径約50 cm、深さ約60 cm、ピット 6 は直径約30 cm、深さ約45 cm、ピット 2 ・ 3 ・ 5 ・ 7 は直径約25~30 cm、深さ15~ 20 cm である。

ピット 2 とピット 3 及びピット 5 とピット 6 の間にはそれぞれ溝状遺構が検出されており、溝 1 は幅25 cm、深さ  $8 \sim 10$  cm、溝 2 は幅40 cm、深さ 20 cmを測る。おそらく掘立柱の建物が建っていたと思われるが、トレンチ面積が狭小なため、建物を復原することはできなかった。

地表下から20cmまでが耕作土。その下70cmまでが黄橙色砂質土層で、これは第1トレンチの土層に等しい。第3層目は黄橙色粘質土層で、厚さは2,3cm程度、第4層目は黄褐色砂質土層で炭を多く含んでいる。この層の厚さは20cmほどで西へ移るに従って幅広くなっている。第5層目は灰黄褐色砂質土層で厚さは狭いところで

$20\,\mathrm{cm}$ , 広いところで  $100\,\mathrm{cm}$ を測る。ピット  $6\,\mathrm{cm}$  では  $2\,\mathrm{Rec}$  居に分かれ、ピット内の埋土は約 $60\,\mathrm{cm}$ 、灰褐色粘質土層である。この下はにぶい黄橙色粘質土層白礫混じりの地山となる。特に第  $5\,\mathrm{Rec}$  居は東より約 $17\,\mathrm{m}$  付近から徐々に落ち込み、更に  $1\,\mathrm{m}$  西へいったところから急激に落ち込む。約 $21\,\mathrm{m}$  付近で土壙  $1\,\mathrm{e}$  を検出したため、間に畦をおきトレンチを  $2\,\mathrm{o}$  に分けた。

表土下約40~50cm、第5層上面で畝状 遺構を検出した。幅約20~30cm、深さ約 10cmの畦を全部で5本検出した。ほぼ等 しい間隔で並んでおり、畑地として利用 されていた可能性がある。

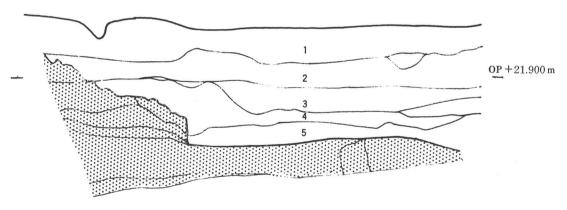
第5図 第3トレンチ西側断面実測図

- 1. 表土
- 2. 10YR6/1 褐灰色粘質土層
- 3. 7.5GY6/1 緑灰色粘質土層
- 4. 7.5GY6/1+7.5YR7/8 緑灰色粘質土層と黄橙色粘土層をしま状に含む
- 5. 2.5Y5/1 黄灰色粘質土層

平坦部は表土の掘削と同時に大量の地下水が湧き出しトレンチの壁面が崩れるなど危険なため写真撮影及び簡単な断面図を作成した後すぐに埋め戻した。第5図はこの時作成した断面図である。これによると表土下約35cmで、傾斜面が現れるが堀状の落ち込みは認められない。自然堆積によるもので、泥田状のものが広がっていたと推測できる。この傾斜面は先の傾斜部でみられた明黄褐色砂質土より5層も下である。

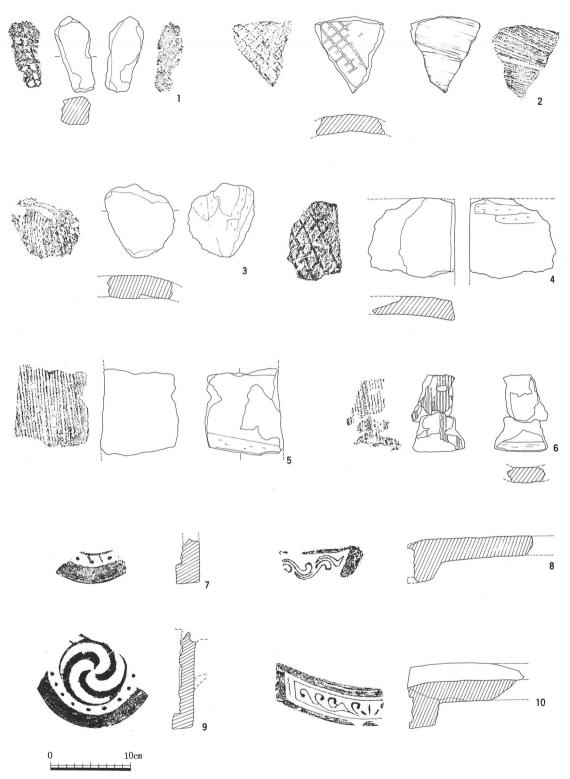
第6図 平瓦•軒丸瓦•軒平瓦実測図

- A. 軒丸瓦 第2トレンチ土壙1より出土 合計2点出土している。
- 1. 上面が扁平化した左廻りの三つ巴文を配し、尾部は約半周するが圏線はない。 外区内縁には小振りの珠文が9個確認できる。接合法は一部カキメを確認することができる。瓦当外区外縁と側面にヘラ削りを施した後ナデている。瓦当笵にハナレ砂を用いる。笵はあまり良好ではなく、文様がつぶれている。胎土は1mm前後の白色砂粒及びくさり礫を多く含み、焼成はやや甘いが色は灰黒色を呈す。(9)。
- B. 軒平瓦 第2トレンチ土壙1より出土 合計2点出土している。
- 1. 3 弁の花文を中心飾りとする均等唐草文軒平瓦である。唐草文は、第1~第3 子葉が同じ向きであった後1回反転する。圏線を有する。笵は削りなおしている。 瓦当笵にはハナレ砂を使用。凹面前縁を面取る。段顎。胎土は若干の砂粒を含む。 焼成は良好で、色調は黒灰色を呈す。(10)
- 2. 中心飾りを欠く。脇唐草は二重唐草で 4 反転する。瓦当面はハナレ砂使用。凹面前縁を面取る。胎土は 1 ~ 2 mm大の砂粒を多く含む。焼成は軟で色調は灰色を呈す。(8)

- 1. 凸面は格子目叩きを施し、凹面に布目痕が認められるもの。(1)
- 2. 凸面は格子目叩き、凹面に工具痕が認められるもの。(2)
- 3. 凸面は格子目叩き、凹面はナデ、縁に削りがみられるもの。(4)
- 4. 凸面は縄目叩き、凹面にヘラ削りが認められるもの。(3.5.6)

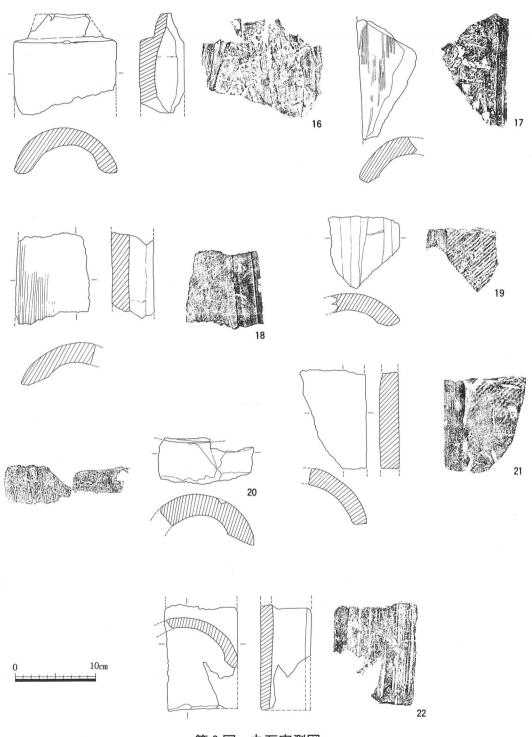
第8図 丸瓦実測図

1. 凹面布目・もしくは布目またはコビキAの痕跡の残るもの。凸面は $\Lambda$ ラ削りを施している。(12.14.16.19.21)

- 2. 凹面布目コビキAの痕跡の残るもの。凸面はヘラ磨きを施している。(17.18)
- 3. 凹面布目。凸面に縄目叩きの残るもの。(15.20)
- 4. 凹面布目。凸面にナデを施しているもの。(11) 第3トレンチの瓦は(22)で凹面縦方向の工具痕。凸面へラ削りがみられる。

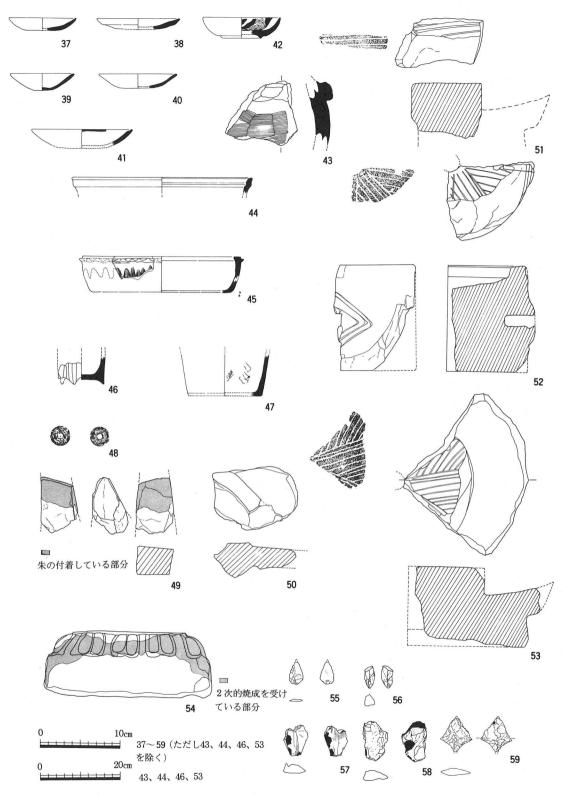
第11図 その他出土遺物実測図

複弁の蓮華座である。石塔の台座であるが敷石に転用されていた。花崗岩製。一部2次的に焼成を受けており、変色している。(54)

3点出土しているが、おそらく1組のものと考えられる。抹茶臼で、上臼と下臼の両方出土している。上臼の摺り目は8分画で、溝断面はV字形に近い。芯木孔は下方にむかって開く。側面には深さ36㎝の柄を挿入する柄孔を穿っている。上面内側を窪ませているが供給口は欠損している。(52)

下臼受け皿部は、直線的に立ち上がるが口縁部は欠損している。臼部は削りだしで、上面に8分画になると思われる摺り目を施している。溝の断面はV字形を呈し、中央部に芯木孔を穿孔し、下面に向かってラッパ状に開いている。(51.53)

欠損する1面を除いて6面ともすべて砥石として使用。小型のもので砥石自体を動かすタイプ。朱の付着、および2次的に焼成を受けた痕跡がある。暗青灰色、シルト岩製。(49)
