市内遺跡試掘確認調査 中近世城館確認調査(3) 長者屋敷官衙遺跡

市内遺跡発掘調査概報9

中津市教育委員会

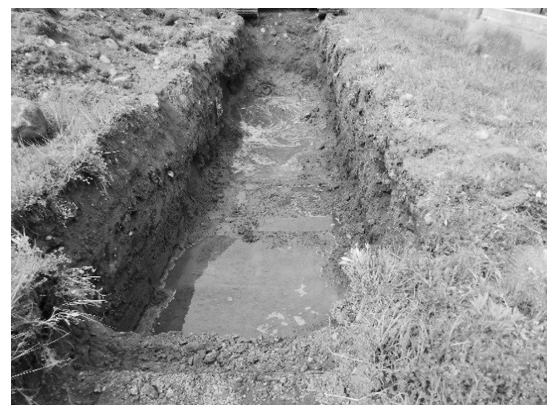
写真1 30次トレンチ状況

平成27年4月9日、幅2m×長さ4mのトレンチを設定してユンボにより堀の遺構検出を行った。堀跡は、長さ4m以上、深さ2m以上あったが地盤が砂質土であるのと水が湧いてきて落盤が激しいので最終的には堀の長さおよび深さは確認出来なかった。

埋戻しを行い、調査を終了した。現地には店舗の建設工事が行われた。

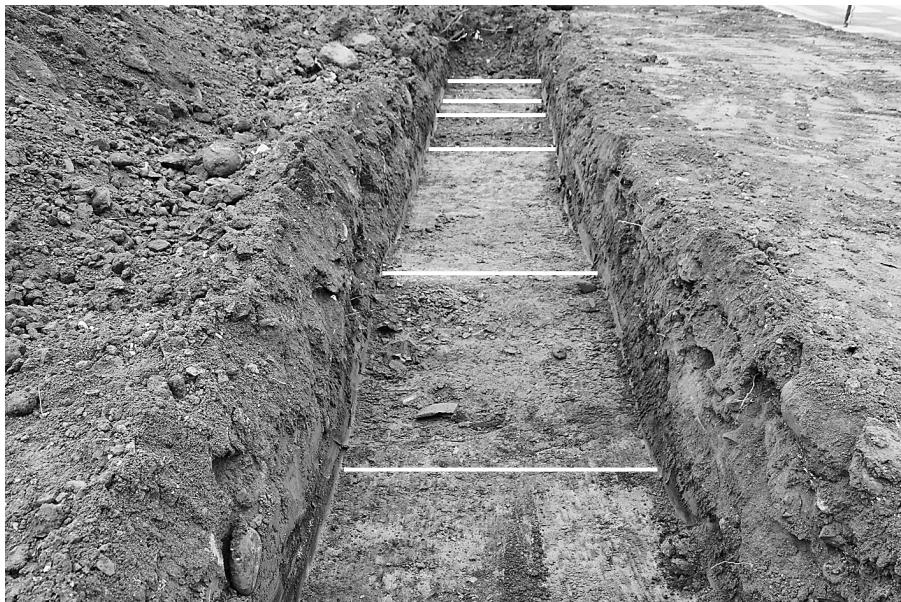
写真2 34次3トレンチ

調査地は中津城の中堀の南に位置し、幕末の絵図には武家屋敷が画かれる。平成27年12月22日に確認調査を実施した。3本のトレンチを設定し、重機で掘削を行った。表土から約80～90cm掘り下げ、黄褐色の整地層に達した。すべてのトレンチで縦穴の遺構が検出された。遺構の発掘を行っていないが、近世の遺構であろう。

今回の工事内容は駐車場の建設で工事の大半は表土から50cm以内に収まる。一部、水路で70cmの掘削を伴うが遺構検出面まで達しないことから、本調査は不要と判断し調査を終了した。

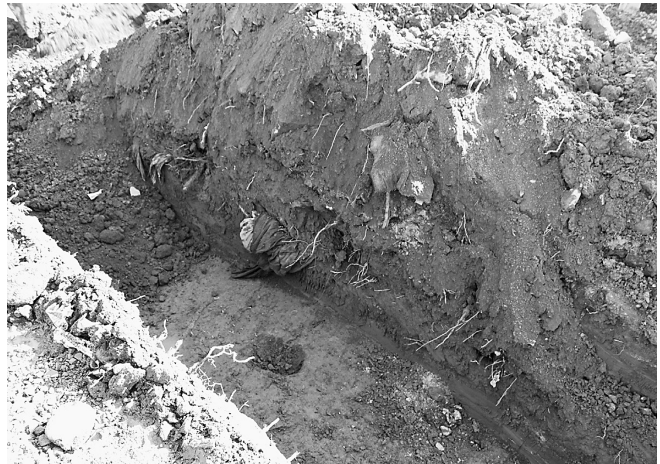
写真3 字上ノ町トレンチ状況 (西から)

平成27年8月6日、中津市字上ノ町2279-1外の荒蕪地における、集合住宅建設に伴う文化財保護法93条第1項の届出が提出された。137㎡の長屋を建設し、建物下は80cm表層改良する計画であった。平成27年11月19日、駐車場部分にトレンチを設定し確認調査を実施した。地表面より下は層厚50cmの近現代の造成土、その下は層厚30cmのきめ細かい明茶褐色砂質土、その下は上層より硬質の砂質土に至る。きめ細かい砂質土と硬質土の境付近で古墳時代中頃と思われる高坏坏部などを検出した。精査したものの遺構は検出できなかったため、遺物包含層と判断した。工事は遺物検出面まで及ばないことから本調査の必要はないと判断し調査を終了した。

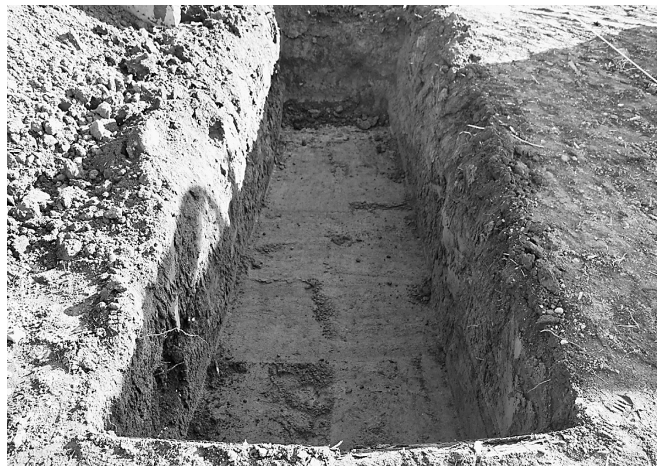
写真4 字森ノ裏町トレンチ状況 (西から)

平成27年8月6日、中津市字森ノ裏町2217-1外の荒蕪地における、集合住宅建設に伴う文化財保護法93条第1項の届出が提出された。89㎡の長屋を建設し、建物下は50cm表層改良する工事であった。平成27年12月18日、駐車場部分にトレンチを設定し確認調査を実施した。地表面より下は層厚30cmの近現代の造成土、その下は灰褐色砂質土、明褐色砂質土、茶褐色砂質土であった。各層位から遺構・遺物は検出できなかったため、同日調査を終了した。

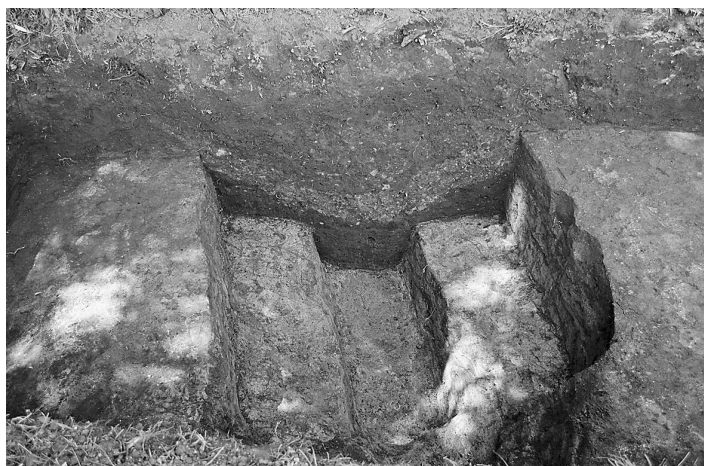
写真6 合馬遺跡トレンチ状況

平成27年5月27日～29日まで行った。丘陵先端に東西長6.5m×南北幅1.2mの1トレンチを設定した。表土下0.8mの所で基盤層となり、それを切り込んで東側に二段堀の土壇墓状のもの、西側には中央に不定形土坑を検出した。

土壇墓状のものは弥生時代～古墳時代初頭前後の墓と思われたが、遺構覆土中より現代の薬瓶が出土したところから攪乱土坑と判断した。

西側の不定形土坑の覆土中より中世後半頃の土師質土器羽釜片が出土している。

弥生時代～古墳時代の土壇墓状遺構からは現代の薬瓶以外は遺物の出土が無く、また中世の遺構もほとんど削平を受けていることから本調査には至らなかった。

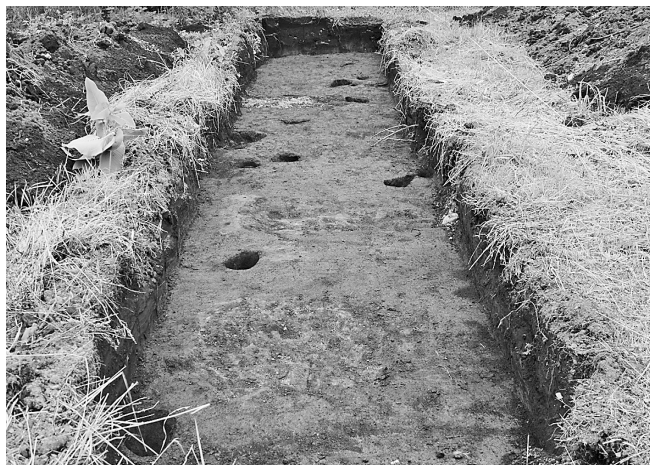
写真7 中原遺跡トレンチ状況 (南から)

北側の1・2トレンチでは地表面から50cm下位にて茶褐色の軟質地山に至り、南側の3トレンチでは約40cm下位で茶褐色の硬質地山に至った。柱穴を約20基検出したが、全ての柱穴を時期不明と判断した。4トレンチでは遺構は検出できていない。

1・2トレンチの柱穴埋土は、フカフカした暗灰褐色土で2基の柱穴から古墳時代の可能性のある遺物が各1点出土したが、埋土に締まりがない点、地表面から地山までの時期不明堆積土と柱穴埋土が同質である点などから、古墳時代の遺構と判断していない。3トレンチの柱穴埋土は、よく締まり色調も黒色が濃く1・2トレンチのものと異なる。基礎はこの面を破壊しないことから、掘り下げは一部の柱穴の半截に留めた。

1・2トレンチと3トレンチの地山は軟質と硬質という異なる状況から、3トレンチ付近はかつて地下げを伴う造成が行われた可能性が高い。時期不明ながら柱穴を一定量検出したことから、周辺の開発の際は注意を要する。

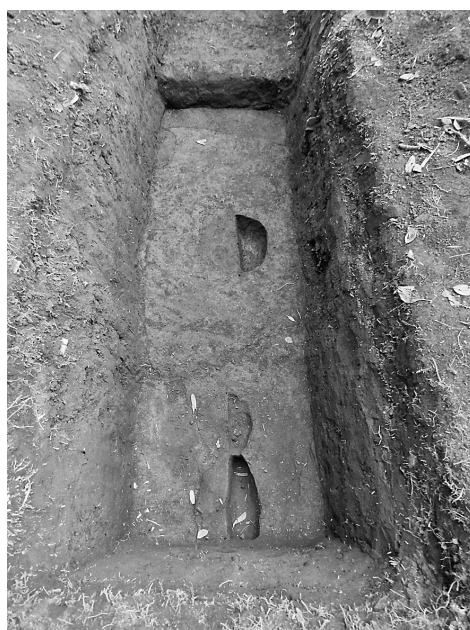
写真9 犬丸城跡1トレンチ (東から)

調査は、北側の高まりとその東側にある窪みを中心に行った。高まりの部分に幅約1 m×長さ約4 mのトレンチと幅約1 m×長さ約2.5 mのトレンチ（1・3トレンチ）を設定して高まりの性格を確認した。その結果、両トレンチとも硬質の暗茶褐色粘質土と暗黄褐色粘質土の互層で版築されているところから、櫓台の可能性が高い。また、この櫓台状の遺構は、南側を地山削り出しで造っている。この櫓台状の遺構からは遠く周防灘を見通すことができる。

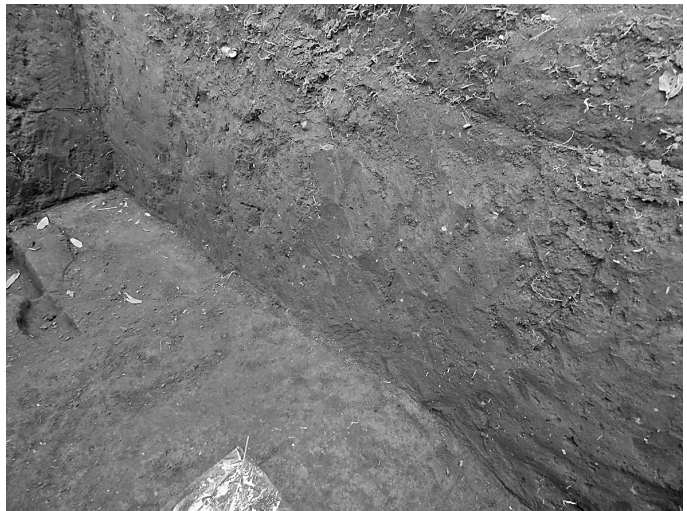
写真10 犬丸城跡1トレンチ南壁

出土遺物は、1トレンチ2層暗黄褐色土中より多数の遺物が出土しており土師質火鉢片、瓦質火鉢片、鎬蓮弁の中国龍泉窯陶磁器片などが認められた。

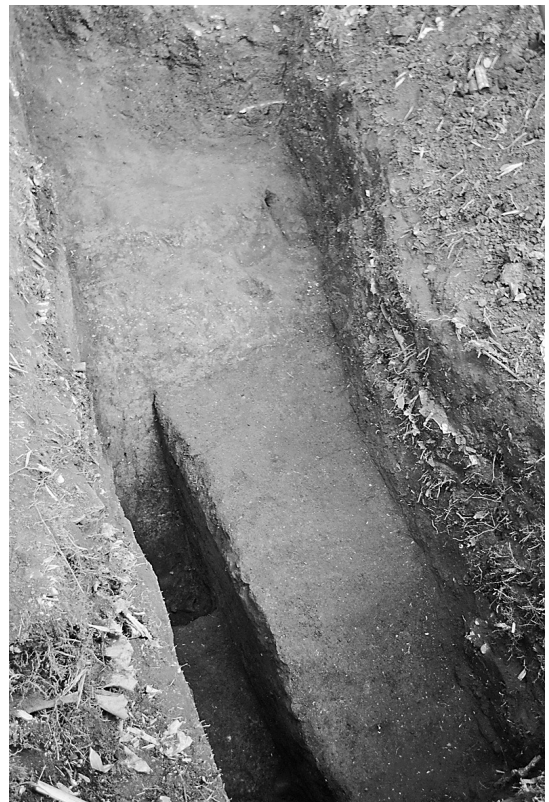
写真11 犬丸城跡堀跡状況

東側窪み部分は、上層には平坦面にあった家屋の残骸が堆積していたが、中層～下層にかけては南北にのびる堀の埋土が検出された。堀跡は表土下約5 mで床面に達し、その地点から瓦質の火鉢片が出土した。遺物の時期は、龍泉窯陶磁器片が13～14世紀代のもので、それ以外のものは、15世紀～16世紀前半頃のもので上記文献の時期に一致する。

埋戻しを行い調査を終了した。

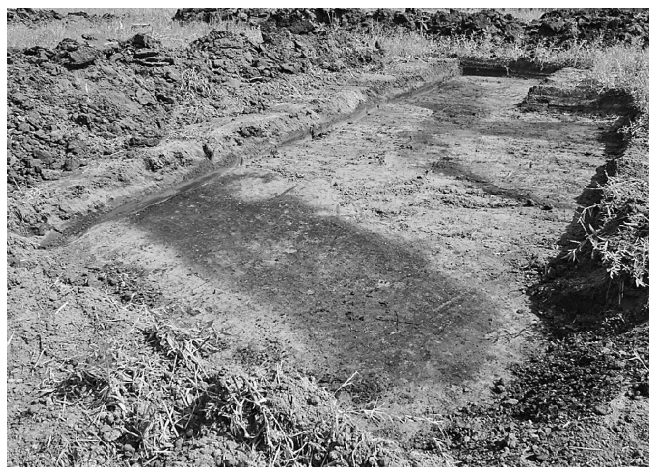
写真12 沖代町二丁目 110番1 トレンチ状況

調査地は条里地割の長地割で2段弱の田である。地形と田の区画を捉えるために13本のトレンチを設定した。対象地の中央部分にあたる7・8・9トレンチで一番地形が高くなり、樹根や倒木跡を確認した。地山は黄灰色シルトが堆積する。その他のトレンチでは地山は粘質の灰色シルトが堆積し水がしみ出る状況であった。遺構・遺物は確認していない。

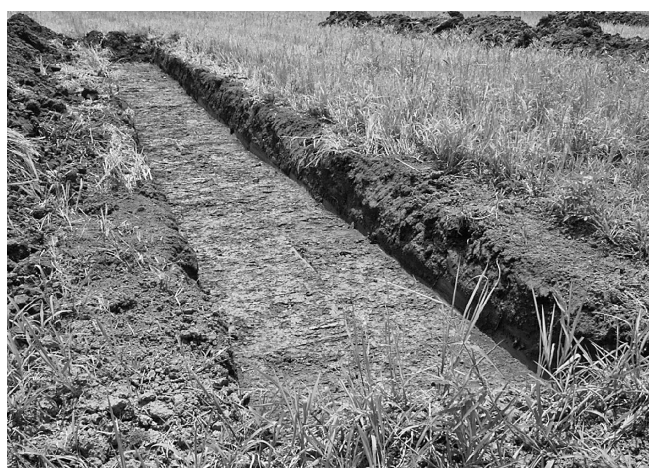
写真13 相原字石原地区 トレンチ状況

調査は、地形と田の区画を捉えるように11本のトレンチを設定して行った。地形は南東に位置する5トレンチで一番高くなっている。2・5・7トレンチで近現代の水田耕作土の下に黒褐色土の堆積を確認したが、大幅に近現代の耕作土に削平されていた。5トレンチでは検出面に黒褐色土の不整形プランを確認し、一部を掘削して確認したが、地形の窪みに堆積したものと判断した。遺構・遺物は確認していない。

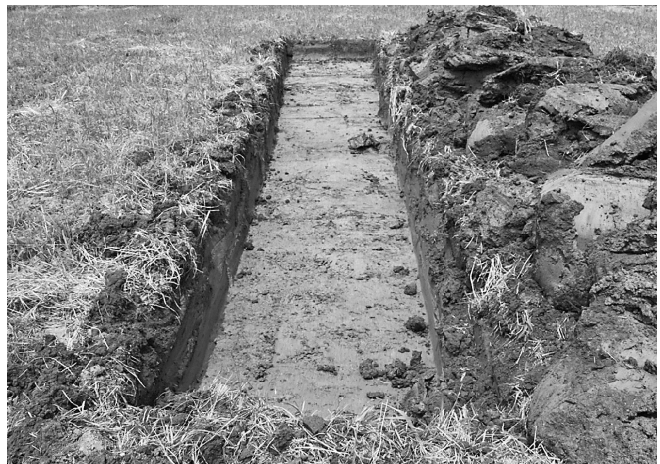
写真14 沖代町二丁目73番6 トレンチ状況

平成27年6月10日及び7月2日、中津市沖代町二丁目73番6における2件の集合住宅建設の文化財保護法第93条第1項の届出が市教委に提出された。これを受けて、同年8月5日、遺構の確認調査を行った。建屋位置に4本のトレンチを設定した。調査の結果、現代の耕作土の下は灰色シルトの堆積であった。また、4トレンチでは現代の暗渠排水を確認したことから当地点は排水の悪い深田であったことが分かる。遺構・遺物は確認していない。

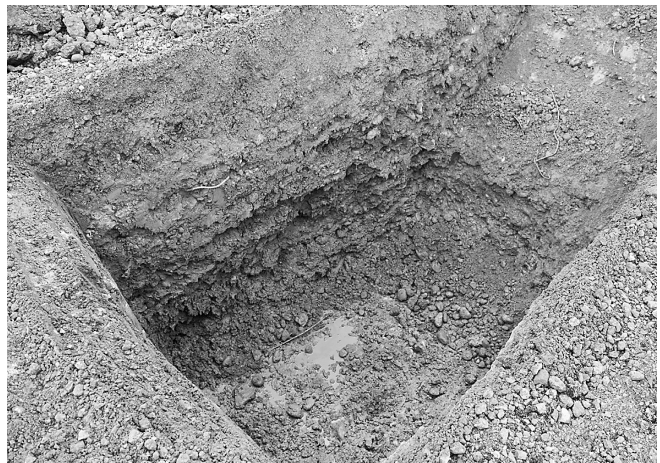
写真15 中央町一丁目 1トレンチ (東から)

平成27年8月28日、中津市中央町一丁目36番4外の(株)アステム敷地内における、店舗建設に伴う文化財保護法93条第1項の届出が提出された。約1,000㎡の店舗を建設し、建物下は直径1mの柱状改良を施工するものである。平成27年11月24日、建設予定地に2ヶ所トレンチを設定し確認調査を実施した。地表面から2.5～3m掘り下げたが、鉄筋などを含む堆積層が検出され、下位からコンクリート基礎などを検出した。調査地は過去に地山を掘削する大規模な造成が行われたものと判断し、同日調査を終了した。

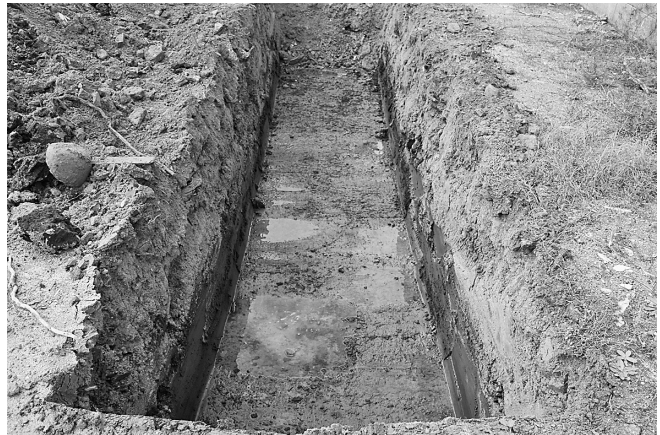
写真16 中央町二丁目トレンチ状況 (東から)

平成27年11月9日、中津市中央町二丁目467番12における、個人住宅建設に伴う文化財保護法93条第1項の届出が提出された。約77㎡の住宅を建設し、建物下は深さ3mの柱状改良を計11本施工するものである。平成27年12月2日、トレンチを1本設定し確認調査を実施した。70cmは現代の造成土、その下は層厚15cmの灰褐色粘質土(水田層)、その下は層厚10cmの暗茶褐色粘質土、その下は層厚10cmの漸移層、その下は遺構検出可能な茶褐色砂質土に至ったが、遺構・遺物は発見できなかった。

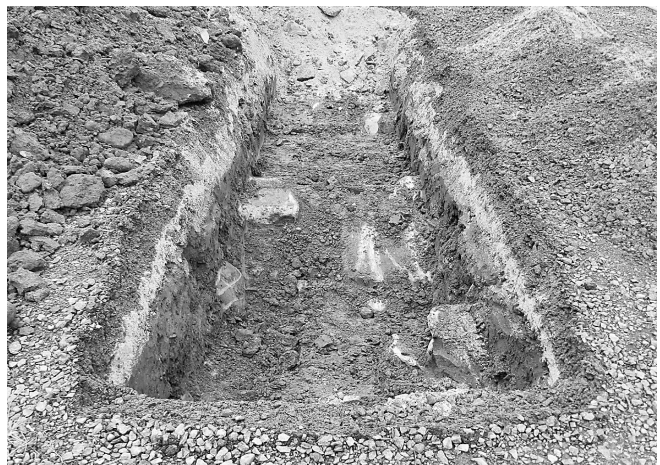
写真17 中村遺跡トレンチ状況 (南から)

平成27年12月24日、中津市耶馬溪町大字平田948-4にて公共駐車場・トイレ建設に伴う文化財保護法94条第1項の通知が提出された。建物面積は約32㎡、深さ77cmの位置までベタ基礎を施工するものであった。平成27年12月28日、トイレ建設予定範囲にトレンチを設定し、遺構・遺物の確認を行ったがそれらは発見できなかった。地表面から下は層厚20cmの現代の砂利層、その下は層厚25cmの水田層、その下は圃場整備の際に持ち込まれたと見られる大石混じりの砂質層であった。

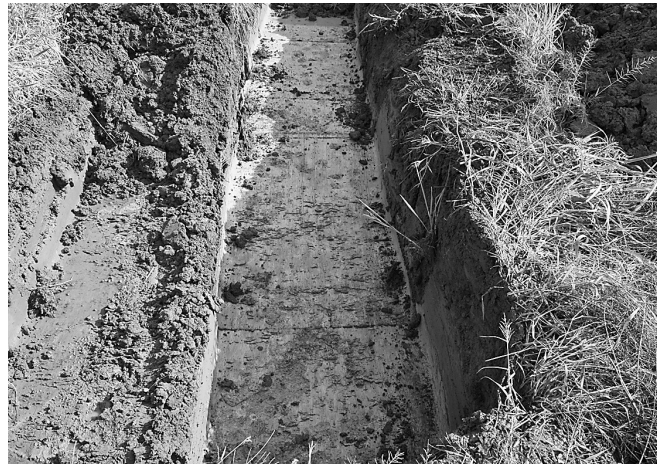
写真18 法垣遺跡・黒水遺跡1トレンチ状況(南から)

平成27年8月10日、中津市大字加来1542番1外の水田内における、道の駅なかつ新駐車場建設に伴う文化財保護法94条第1項の通知が提出された。駐車場は3,506㎡の範囲に計画され、市道・農道沿いにL型擁壁を地表面から深さ1m下位に設置し舗装するものであった。平成27年10月6日、確認調査に着手した。L型擁壁設置範囲に長さ10m×幅1mのトレンチを設定した。80～90cm下位で黄褐色粘質土の地山を確認したが遺構は検出できず、2トレンチにて須恵器・瓦器碗・打製石斧の破片を各1点ずつ発見した。遺物は流れ込みと判断し調査は同日終了した。

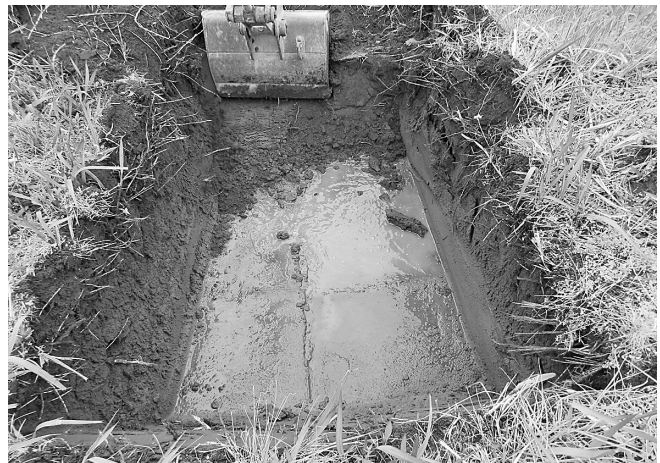
写真19 東浜原口地区トレンチ状況(南から)

平成27年6月2日、中津市大字東浜271-4にて集合住宅建設に伴う文化財包蔵の照会がなされた。建物面積は約250㎡で駐車場範囲に合併浄化槽を敷設する計画であった。現地は周知遺跡範囲外であったが、周辺の調査歴が少ないため試掘調査を実施した。平成27年12月11日、合併浄化槽位置にトレンチを設定し、地表面から90cm下まで掘削したが、遺構・遺物は発見できなかった。土質は地表面から砂土で下層は灰色を呈していた。

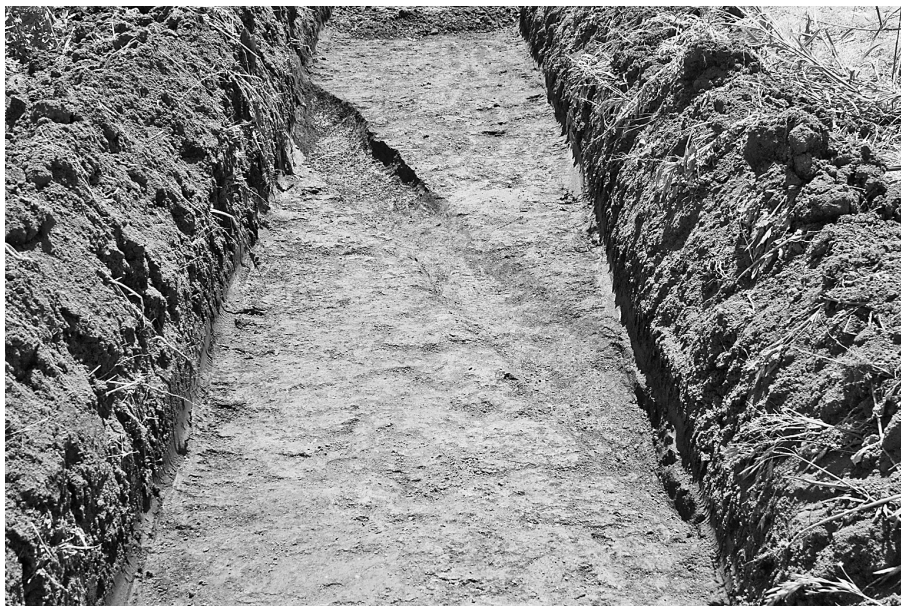
写真20 鍋島向地区溝状遺構

調査地に4本のトレンチを掘削し遺構の有無を確認した。表土から約20cm掘り下げ、褐色の地山に達した。4トレンチで溝状遺構が1条検出された。検出された遺構はこれのみで、遺物も確認されなかった。以上の状況から試掘調査で溝状遺構の発掘を判断した。溝状遺構は南北に走り幅は約30cm、深さ約20cm、暗褐色のしまった土層であった。出土遺物は1点で挿鉢の底部である。近世か。平底で産地は不明。

発掘した溝状遺構は記録保存した。試掘調査でこれ以外の遺構、遺物が検出されなかったことから、本調査は不要と判断した。しかし今回の溝状遺構の発見で周辺を鍋島向遺跡として新規遺跡登録の報告をし、平成27年6月18日、遺跡台帳へ登録された。

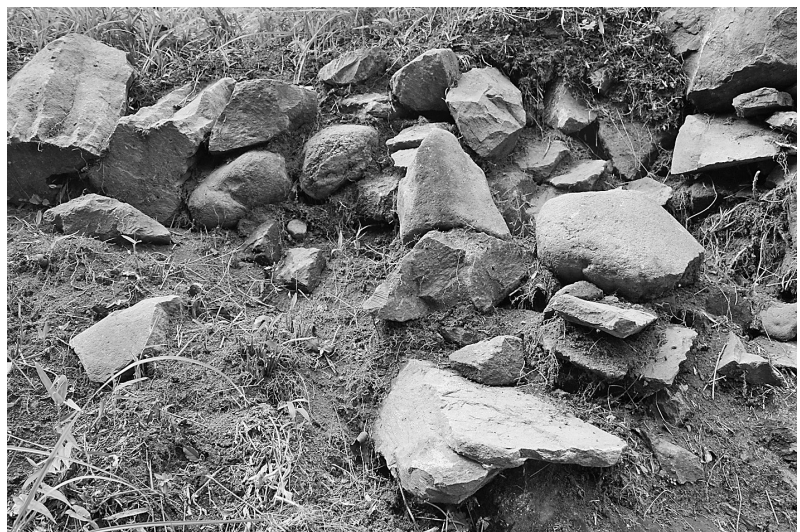
写真21 平田城跡5面石垣

平田城跡の歴史や縄張りについて、詳細は前年度の報告⁽¹⁾に譲るが城跡に残る石垣の一部は織豊期の遺構とされる。今後は、平田城跡の各石垣について個別に構築年代を考察する必要がある。今年度はその中で石垣の変位が強い部分を中心に観察を行った。観察した箇所はI区の忠霊塔南側の石垣（5面）である。この部分は石垣の崩落が進んでおり、委員会においてネット掛けなどの保護措置が必要とされた箇所にあたる。

築石の石材は他所と比べて川原石を多用しており、城内の16世紀末の石垣に使用される凝灰岩を用いていない。また、積み方は落し積みが見られ、布目崩し積みにする他所とは異なる。天端は沈下が認められ、石垣の老化現象が他所より進行している。以上の特徴からこの面の石垣は後世の積み直しなどが想定される。来年度以降、順次平田城跡石垣の観察を行い、詳細な時期を検討していきたい。

- 内容確認の必要がある50か所の現地踏査（遺構確認）を行うこと。
- 老人クラブに出向き聞き取り調査を行うこと。
- 総合調査は平成32年度から平成33年度まで延長する。
- 平田城跡（耶馬溪町所在）は崩落危険個所に限定しネット掛けを行うこと。

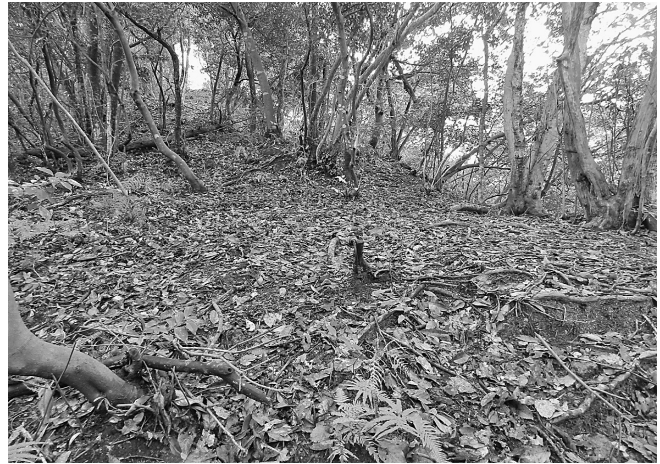
写真22 三光上深水地区階段状曲輪

辺割集落から約30分で頂上へ至る。頂部に曲輪と考えられる平坦面を2段確認した。また、北へ

派生する2つの尾根には堀切や階段状曲輪が配されている。南側は急崖であり遺構は敷設されていない。西へ延びる細尾根には豎堀状のものが見られたが、判然としなかった。

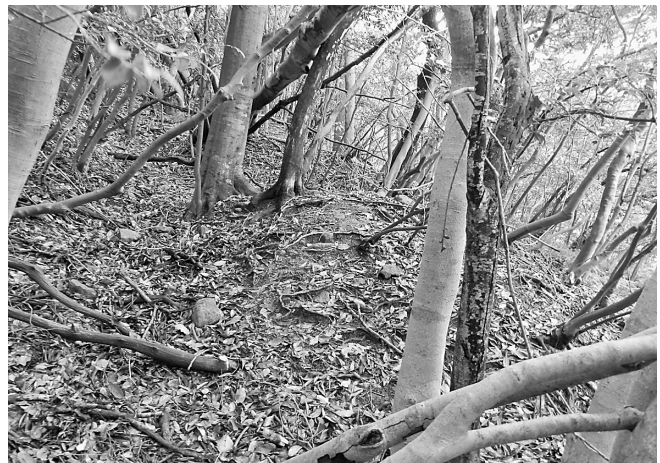
写真23 三光下深水地区畝状豎堀群

古城周辺では、東隣の小字「内尾迫（うちのぎこ）」との境付近に幅3m程度の堀切がある。さらに進むと堀切が2条あり、最奥の堀切では西側に堀内での西進を阻むような石を張り付けた土塁が構築されている。堀切西側は帯曲輪が巡っており、その帯曲輪を南に辿ると数条の豎堀からなる畝状豎堀群がある。帯曲輪の先は横堀状を呈し、途中クランクする。その先にも数条の豎堀があるが竹木の影響で本数は判然としない。尾根上に主郭と見られる高まりがあり、西側に3～4段の帯曲輪が巡る。畝状豎堀群から上の帯曲輪までは3m程度の切岸とする。主郭の南と西辺に高さ50cmの土塁を廻す。主郭北側下の曲輪には高さ1m程の土塁が廻っており法面内側に石を張り付けている。

東へ延びる尾根には遺構は見当たらない。小字「内尾迫」を中心としてコンパクトに遺構群が展開する状況である。畝状豎堀群の位置から西への備えの意識が窺える。

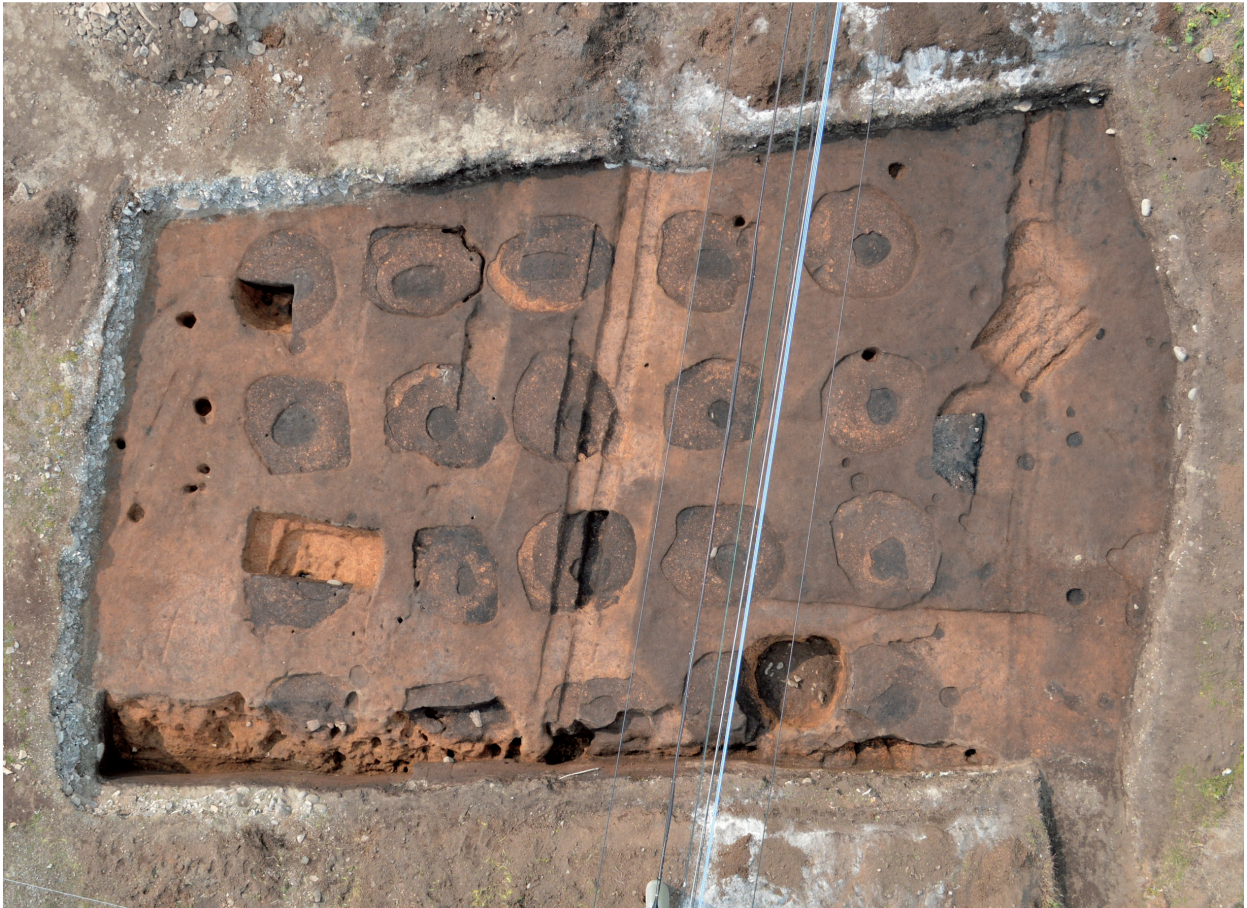
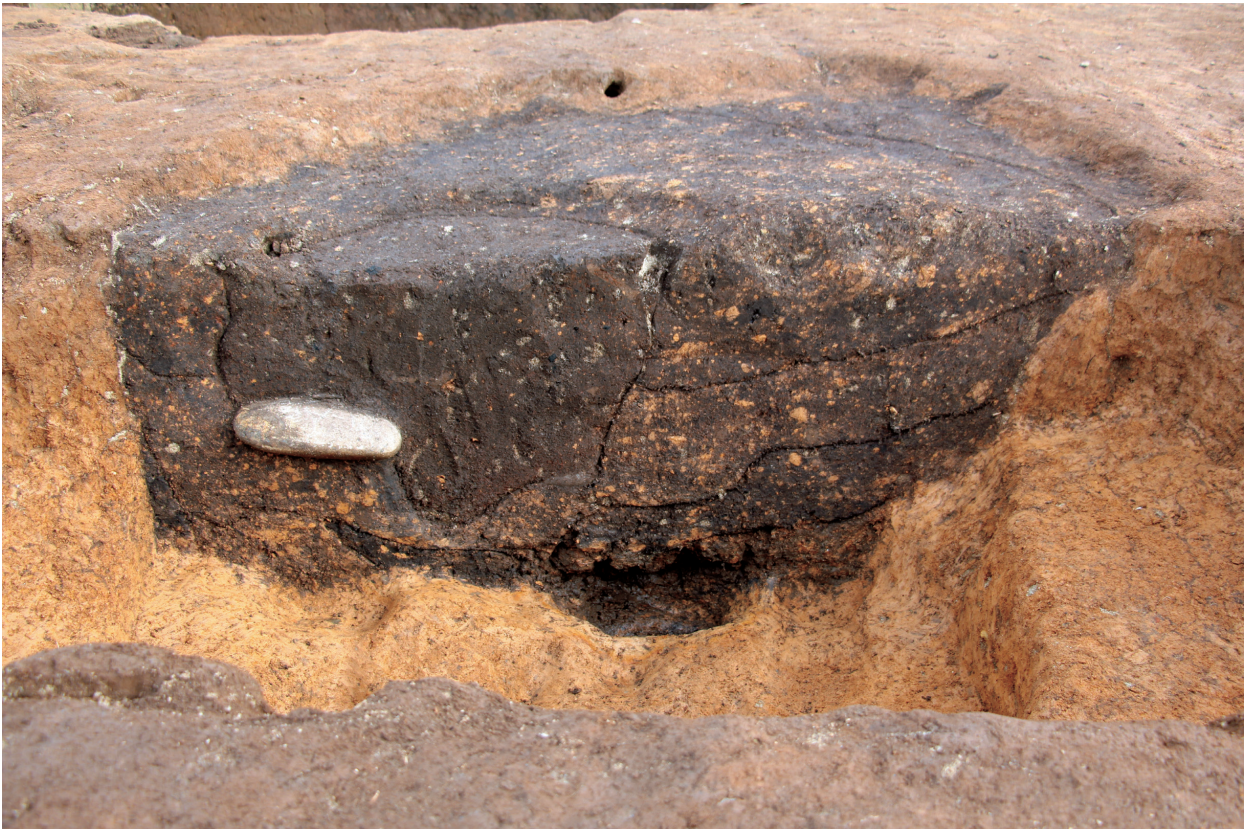
写真25 長者屋敷官衙遺跡申請地① 上：全景、下：SB-5 Pit3（西から）

過去の調査では、5号建物は敷地内を東西に仕切る木柵があり、一部分を残して調査を行ったため、全体形が不明であった。今回、桁行3間梁行3間の建物になるのか、桁行が延びるのかを確認するために調査を行った。また、中世八並城跡の堀に削られている建物の東辺の柱穴についても、堀を一部発掘して柱掘方、柱抜取穴を確認した。

調査の結果、桁行4間梁行3間の建物であることが判明した。柱抜取穴から推定される柱間寸法は、桁方向2.7m（9尺）梁方向2.4m（8尺）である。

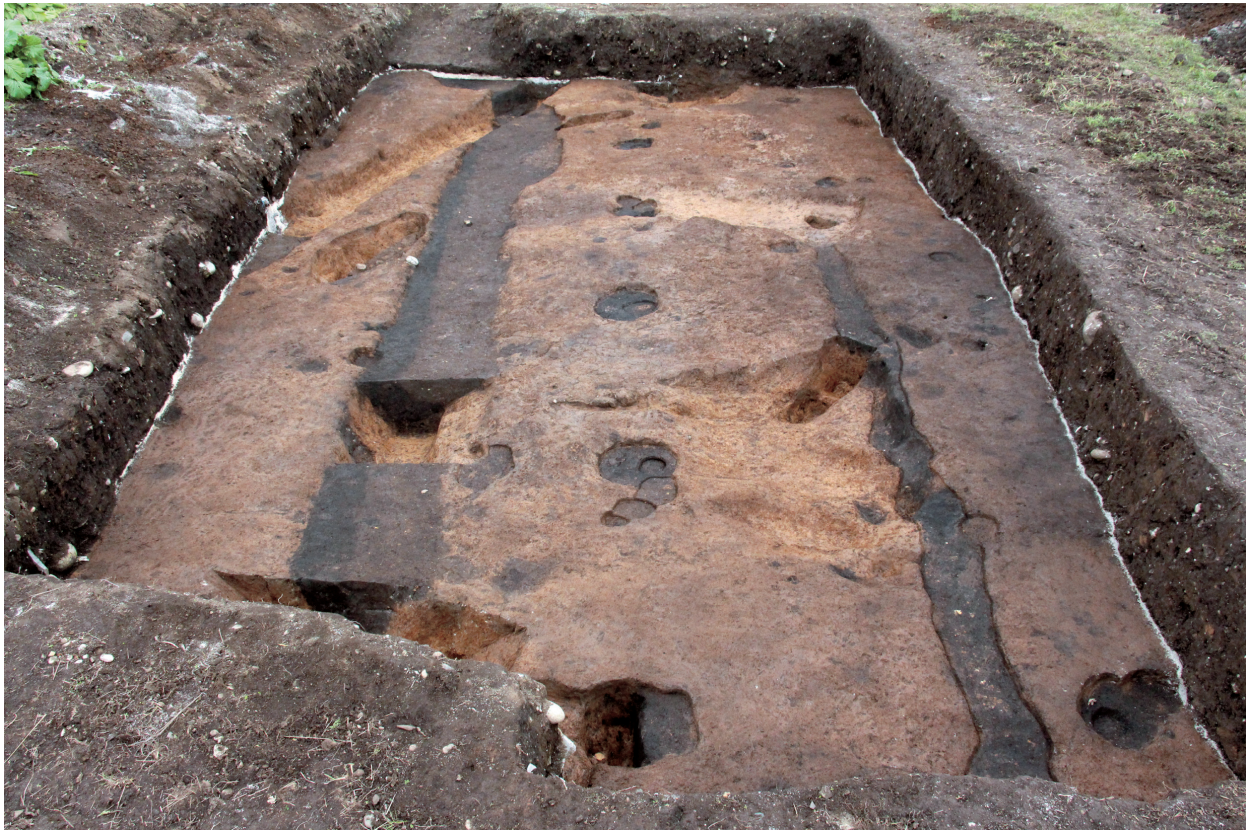
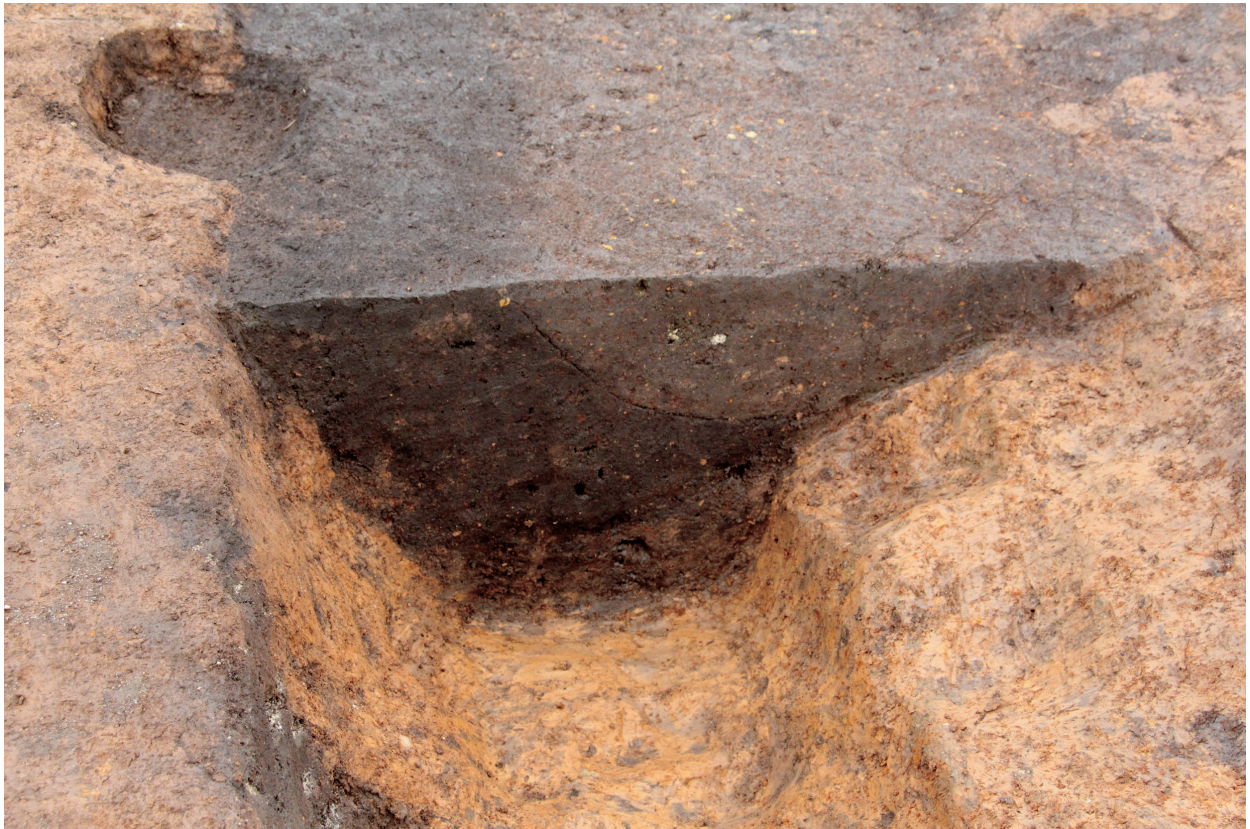
写真26 長者屋敷官衙遺跡申請地② 上：全景（西から）、下：SD-34断面（西から）

北限の溝とされている東西方向の溝SD-34と、南側に並行する柵S A -23の調査を行っている。SD-34は、2条の溝状遺構の重複である。逆台形型溝が黒色シルトの堆積で埋まった（埋められた？）後、U字型溝が掘られ、灰色細砂が堆積した状況である。最初に掘られた黒色シルトの溝をSD-34 a、灰色細砂の溝をSD-34 bとすると、SD-34 bは溝として機能していたと判断できるが、SD-34 aについては、柱や板を埋設した布掘りの可能性もある。縦断面を観察して判断したい。また、南側の柵S A -23との関係、時期差などを検討する。

SD-34 bの南辺が一部膨らむ箇所について、江戸時代の溝SD-50を発掘して断面形を確認した。結果、楕円形の土坑との重複であると判明した。土坑がSD-34を破壊している状況である。土坑の時期は分かっていない。

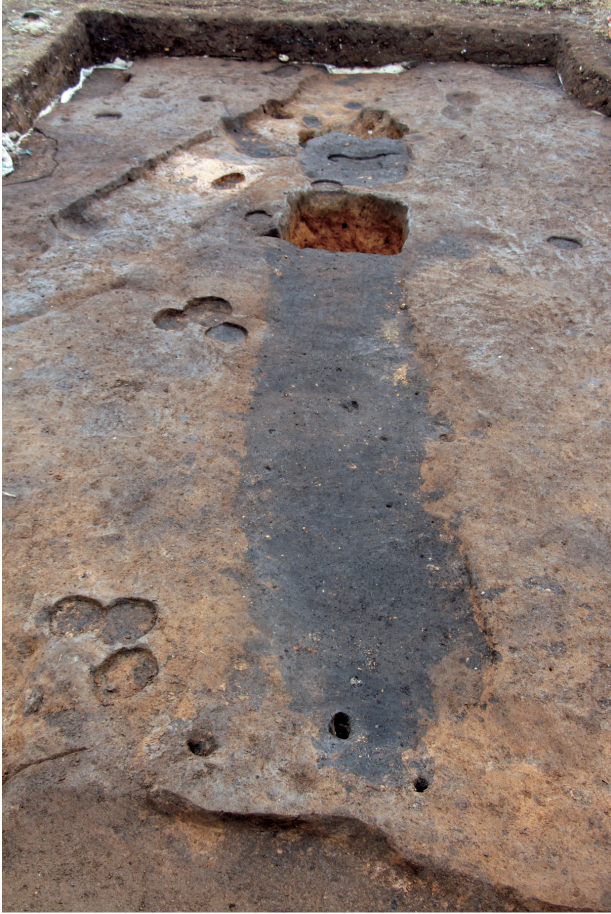
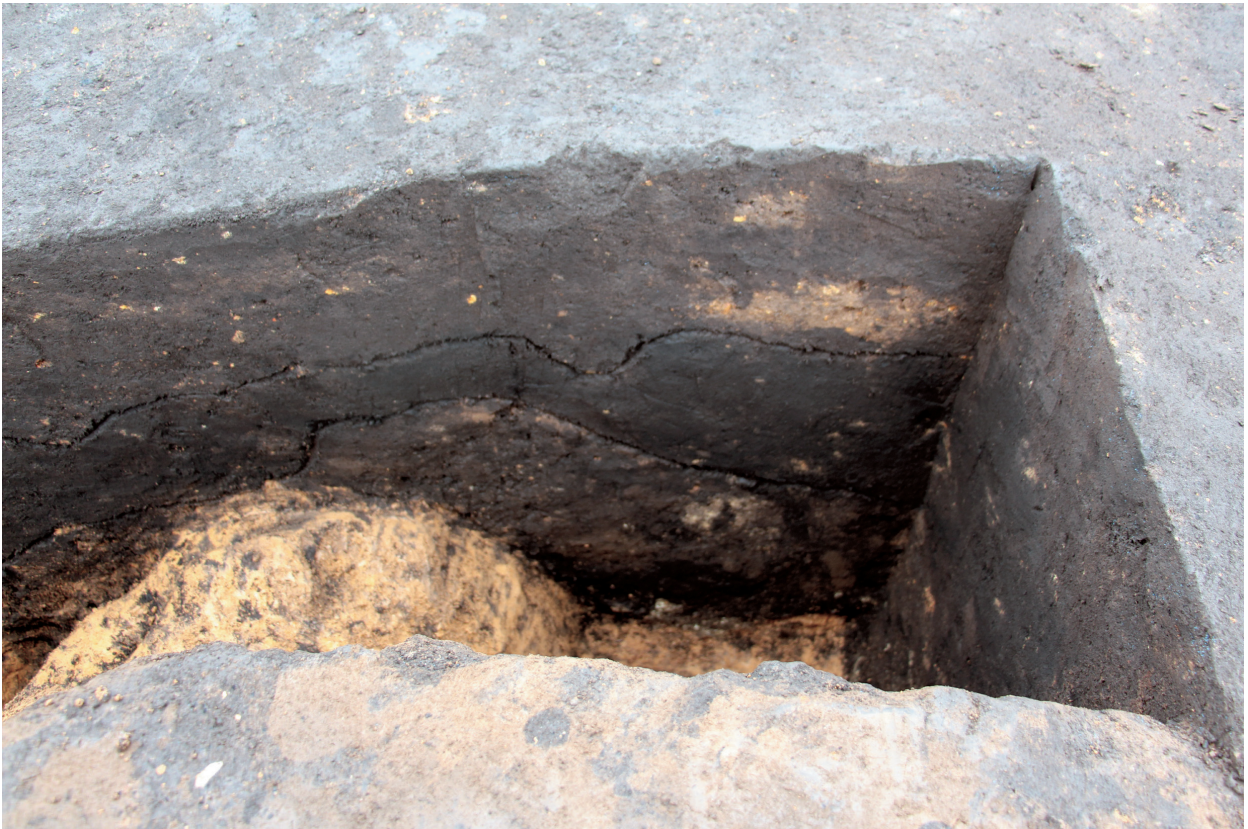
写真27 長者屋敷官衙遺跡申請地③ 上：全景（東から）、下：南溝縦断面（南から）

礎石建物13号建物の南溝の性格を判断する調査である。南溝の堆積は、版築状に埋められているが、布掘り柱掘方である可能性が高いことが指摘されていた。今回の調査で、平面形で柱痕跡か抜取穴を確認し、一部発掘して横断面、縦断面を観察する。

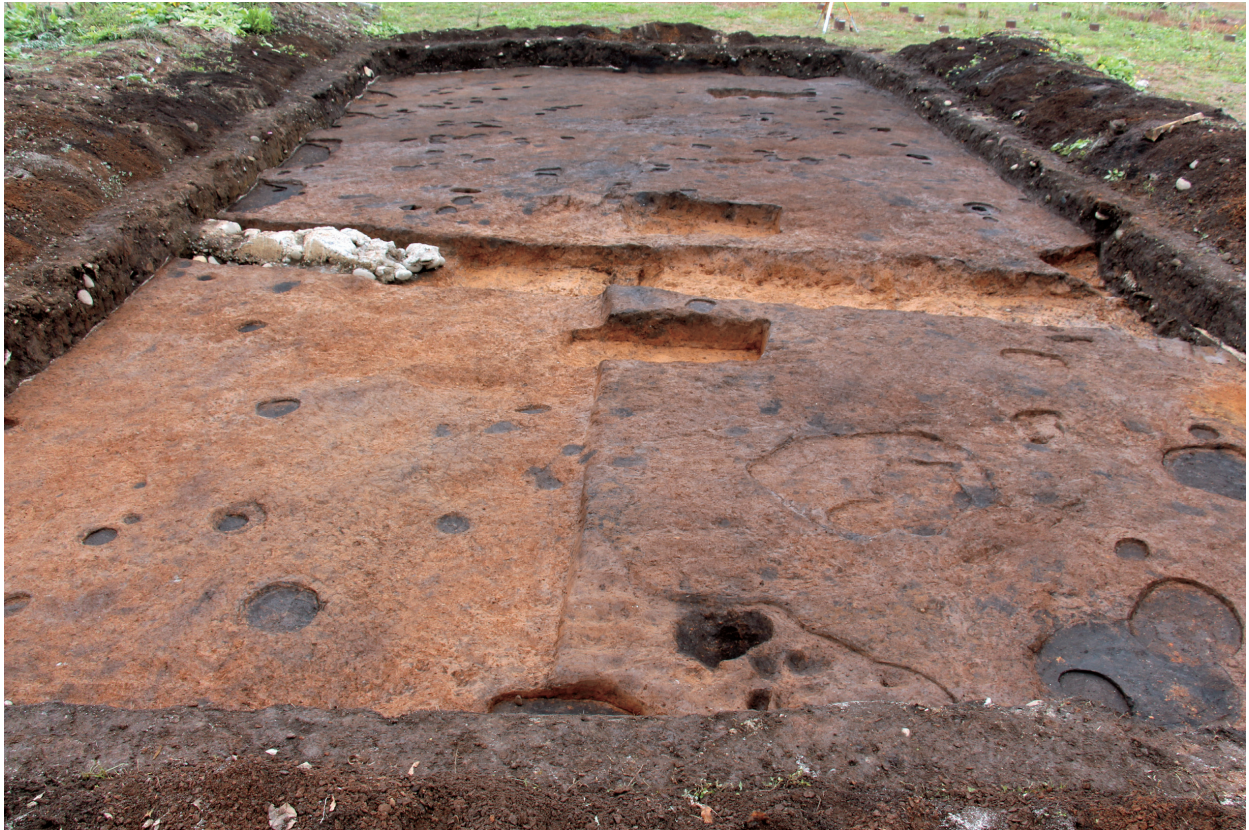
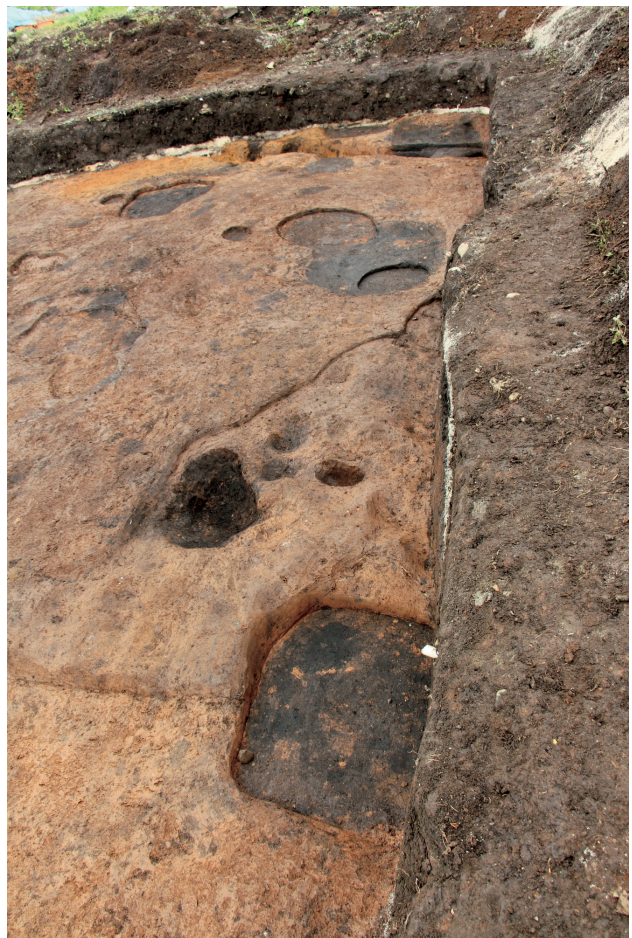
写真28 長者屋敷官衙遺跡申請地④

4区と13区間の確認調査である。4区で確認されているS A -27は柵として報告されているが柱掘方の大きさが0.75～0.9mであり、これは側柱建物と同じ規模であることから、建物になる可能性を考え調査区を設定した。結果、東側には対となる柱掘方は認められなかった。また、S A -27の北側延長線上に柱掘方を1基確認した。来年度は西側の状況を確認する予定である。

上：長者屋敷官衙遺跡申請地④全景（西から）
右：長者屋敷官衙遺跡SA-27（北から）
（一番手前の柱掘方が新発見）
