浜松城跡 8次

2013年3月 浜松市教育委員会

第1章 序 論

A Report of Archaeological Inverstigation on 16th-19th Century Castle in Western Shizuoka, Japan

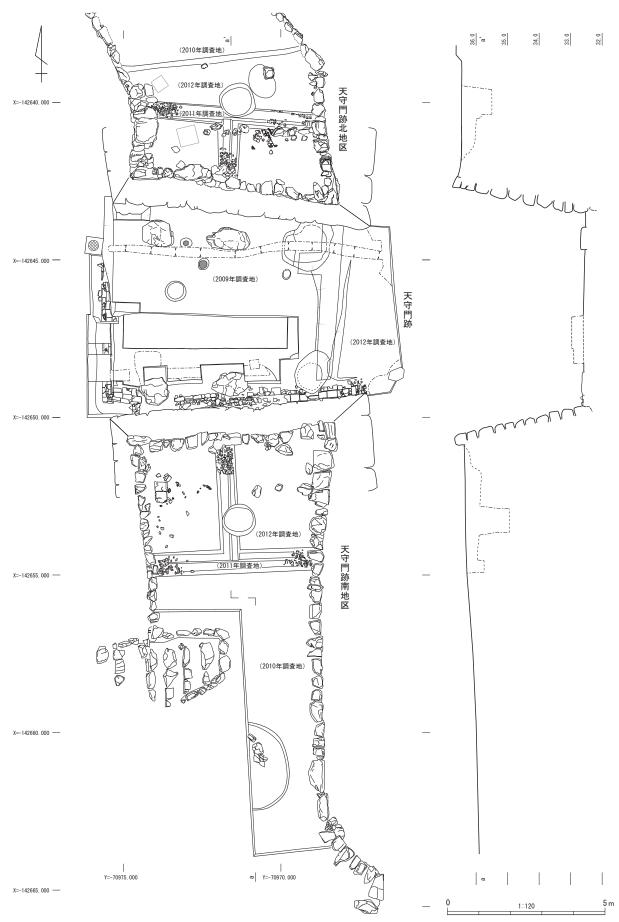
Fig.8 天守門跡 全体図

概 要 均質な明黄褐色粘土上面(遺構面②に相当)において、長軸が約1mを測る大型の礎石4石と、礎石抜取穴2基($SK01\cdot02$)、小穴4基($SP01\sim SP04$)が検出された。これらは、4次調査時に全体もしくは一部が検出されていた(浜文振2010)。当発掘調査により、未検出部分の検出や再検出を行い、礎石抜取穴と捉えられる土坑($SK01\cdot02$)の全形を確認した。天守門前面に設置された礎石の規模と位置を復元する根拠となり、天守門の規模や構造を復元する上で有意義な情報を得た。

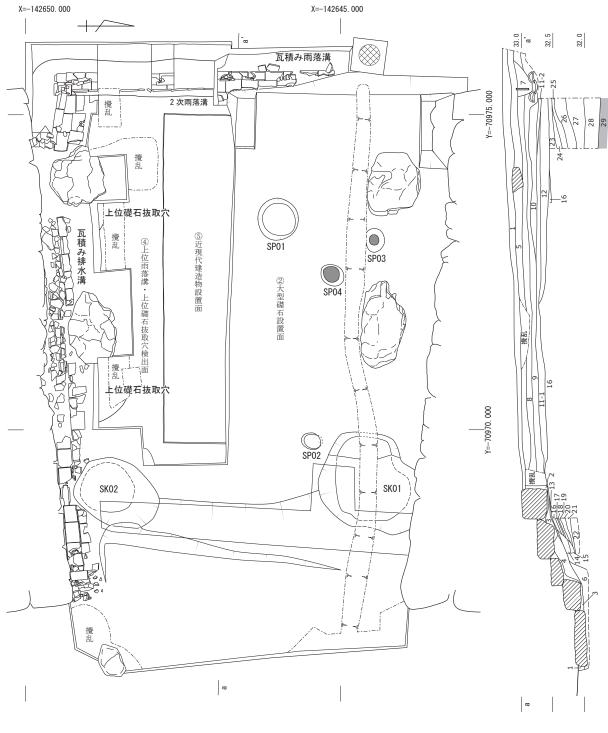
Fig.9 天守門跡 詳細図

- 砕石 (表土)
- 2 暗灰黄砂質土
- 3 暗褐色粘質土 (有機物混じり)
- 暗褐色粘質土 (締まり悪い、3cm程度の礫・瓦を多く含む)
- ⑤ 5 褐色砂質土
 - にぶい赤褐色粘質土 (明赤褐色地山礫・瓦を多く含む) 6
 - 褐色粘質土(上位雨落溝埋土)
- ④ 8 赤褐色粘質土 (明赤褐色地山礫・瓦を多く含む)
 - 9 褐色砂質土
- ③ 10 赤褐色粘質土 (明赤褐色地山礫を多く含む)
 - 11-1 暗灰色粘質土 (3~5cm程の円礫を多く含む)
 - 11-2 暗黄褐色微砂 (均質、強く締まる)

- 12 褐色粘質土
- ② 13 赤褐色粘質土 (均質)
 - 14 褐色粘土
 - 15 にぶい赤褐色粘土
- 明黄褐色粘土 (均質) 2 16
 - 17 褐灰色粘質土
 - 18 赤褐色砂質土
 - 19 褐灰色粘質土
 - 20 赤褐色粘質土 (地山礫を多く含む)
 - 21 暗赤褐色粘質土 (地山礫を多く含む)
 - 22 暗赤褐色粘質土 (地山礫を多く含む)

- 23 明赤褐色粘質土
- 24 暗褐色粘質土
- 25 明赤褐色粘質土
- 26 暗褐色粘質土
- 27 暗赤褐色粘質土
- 28 暗褐色粘質土 ① 29 赤褐色粘土 (地山)

- (5) 近現代建物設置面 ④ 上位雨落溝・上位礎石抜取穴面検出面 ③ 上位礎石・瓦積み排水設備設置面 ② 大型礎石設置面 ① 地山

天守門跡 1 階部分は、2009 年に発掘調査が実施され、①地山、②大型礎石設置面、③雨落溝設置面、④雨落溝上位面、⑤近現代建物設置面の 5 つの遺構面に分けられた(浜文振 2010)。当発掘調査により調査・確認した遺構面は、上記の②から⑤にあたり、②=大型礎石設置面、③=上位礎石・瓦積み排水設備設置面、④=上位雨落溝・上位礎石抜取穴検出面、⑤=近現代建物設置面にそれぞれ対応する。

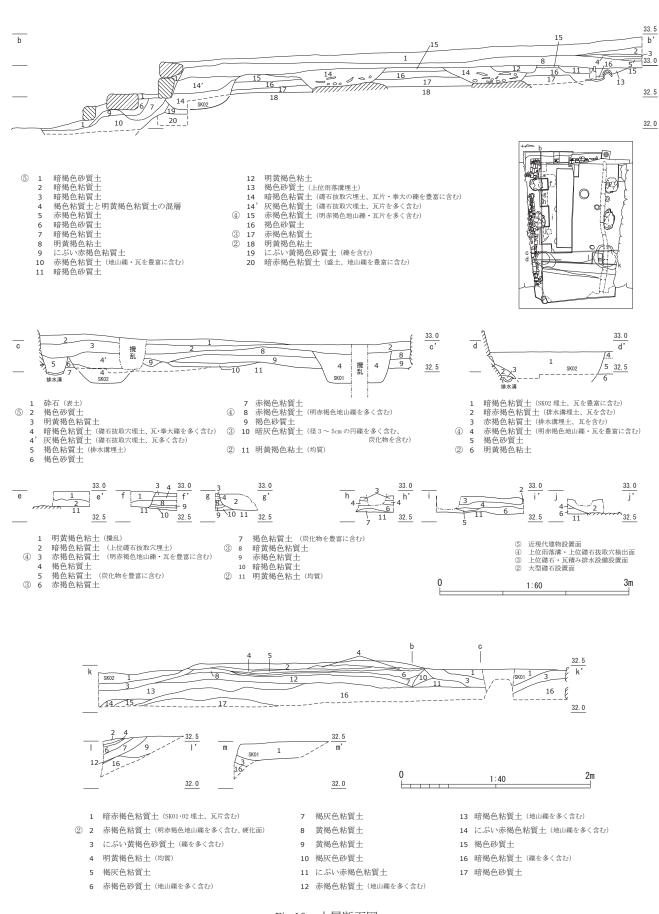
Fig.10 土層断面図

②大型礎石設置面は、明黄褐色粘土上で検出された遺構面である。また、天守門前面の一部において、②の下層にみられる盛土の状態を確認した。ただし、掘削のおよばない深さは調査せず、①地山までは確認していない。確認した最下層では豊富に礫を含んだ暗褐色・赤褐色粘質土が確認できる。その上面に礫の少ない褐灰色や赤褐色の粘質土が盛土され②の面にいたる。天守門前面の礎石は2石とも抜き取られているが、礎石抜取穴(SK01·02)の下には黄褐色砂質土が中央を窪ませた状態で確認でき、大型礎石設置前に地業を行ったとみて相違ないだろう。

②の上には、比較的均質な赤褐色粘質土がみられ、この層の上面に③上位礎石・瓦積み排水設備 設置面がみられる。

③の上には明赤褐色の地山礫と瓦が豊富に含まれる赤褐色粘質土が面的に認められ、整地土である可能性が想定される。この上面が④上位雨落溝・上位礎石抜取穴検出面である。④の上に褐色砂質土が堆積し、⑤近現代建物設置面が形成される。

層位や上位礎石推定位置との関係から、上位礎石に伴う天守門と同時期に、瓦積み排水施設が敷設されたと捉えるのが合理的であろう。また、排水溝が敷設される盛土は、赤褐色粘質土 (Fig.10 b-b' 断面 10 層) に切られている。この赤褐色粘質土から出土した瓦には、顕著な内タタキをもつものや凹面にナデを施すものがみられ、排水溝よりも新しい遺物を一定量含む。加えて、排水溝埋土は礎石抜取穴に切られている (Fig.10 d-d' 断面)。これらのことから 18 世紀代に瓦積み排水設備が敷設されたと捉えて矛盾ないが、廃城後に屋根瓦を転用した可能性も考慮する必要がある。

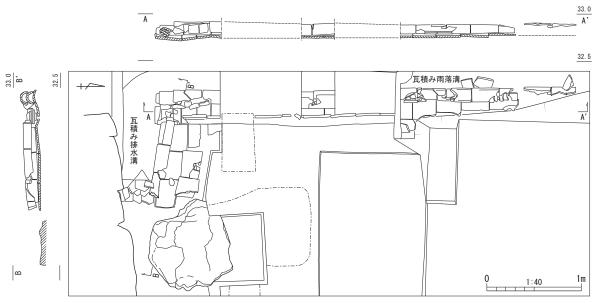
Fig.11 瓦積み雨落溝詳細図

瓦積み雨落溝 瓦積み雨落溝は天守門跡西側において検出された、丸瓦と平瓦を組み合わせて造られた排水設備である。床面はほぼ水平で、凹面を上にした平瓦が並べられている。その東西に1列ずつ凸面を上にした平瓦が並べられ、この上に、凸面を上にした丸瓦を2段積み重ね、側壁としている。南西隅で確認された雨落溝と排水溝の接続部では、排水溝の西端に4分割した平瓦を溝の中心に向け下がるような状態で4段積み上げ、側壁にしている。また、この部分の床面は排水溝と同じ方向に

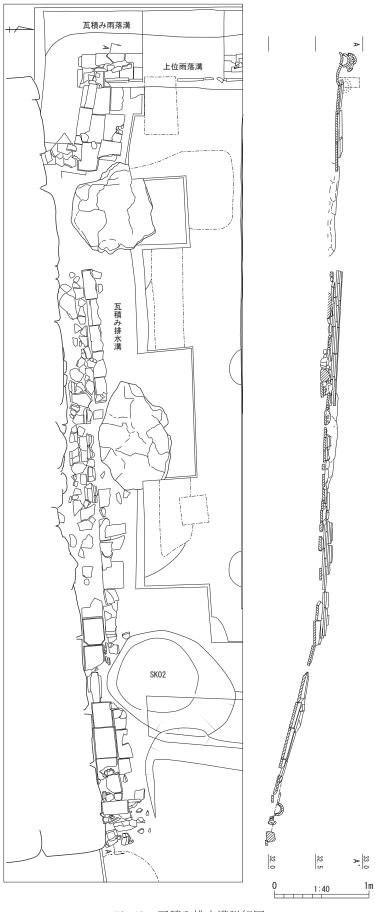
Fig.12 瓦積み排水溝詳細図

瓦積み排水溝 瓦積み排水溝は、 天守門跡南櫓台石垣の北側に沿って 検出された。南西礎石以西は雨落溝 と同様に平瓦と丸瓦を組み合わせた 構造である。いっぽう、南西礎石以 東では、平瓦を中心とした構造であ る。床面には凹面を上にした1枚の 平瓦が敷並べられ、北側壁には、最大 で5段積み重ねられている。背後の 盛土との高低差を考慮すると7~8 段程度の平瓦が積み重ねられていた と想定される。南側壁は、瓦積みの 側壁が認められず、石垣がその役割 を担ったと捉えてよいだろう。

また、添柱と近接すると想定される部分のみ、丸瓦が凹面を上に向けた状態で床面に用いられ、半裁した平瓦による側壁はみられない。添柱と排水溝の関係を知る上で重要な知見といえる。

南西礎石から南東礎石の間の床面 傾斜は東に向けて緩やかに低くな り、南東礎石付近に至ると、床面が 急傾斜になる。排水溝敷設時、天守 門前面には排水溝と同等の高低差が あったとみてよいだろう。排水溝の 東端は石垣の東端と一致し、凹面を 下に向けた完形の丸瓦が、床面の平 瓦に対して直交方向に置かれる。こ の丸瓦の東西には礫や瓦片が多くみ うけられ、暗渠の様相を呈する。

瓦積み排水設備の規模・構造 瓦積み排水設備は、層位面③に敷設された「L」字形の排水設備で、 天守門西側の雨落溝と天守門南側の排水溝に分けられる。雨落溝は丸瓦と平瓦を組み合わせて造られ、 床面はほぼ平坦になっている。排水溝は、南西礎石以西では雨落溝と同様に丸瓦と平瓦を組み合わせ て造られているが、南西礎石以東では、平瓦を主体に造られている。ただし、排水溝と南東礎石の近 接部のみに丸瓦が用いられる。この部分は天守門の前面にあたり、鏡柱と石垣の間を埋める添柱が設 置される位置である。添柱と排水設備を併存させるための措置と捉えて矛盾はないだろう。

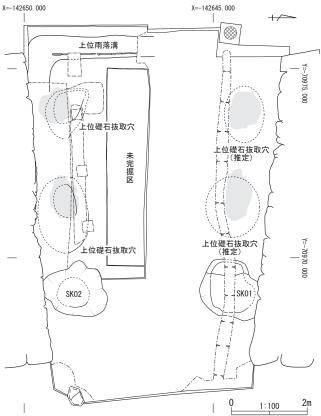
Fig.13 上位雨落溝·上位礎石抜取穴検出面

上位礎石抜取穴は、4基確認された。上位 礎石抜取穴は、遺構面③において確認された 瓦積み排水設備と同じ時期に設置された上位 礎石を抜き取ったと捉えられる遺構であり、 当時の天守門の規模を知る上で重要な情報を 得た。また、上位雨落溝は瓦積み雨落溝の東 側壁に沿って平瓦が立て並べられる。

上位礎石抜取穴 上位礎石抜取穴は、4次調査時に4基それぞれの一部が検出・調査された(浜文振2010)。当発掘調査では、上位礎石抜取穴の未検出部分を検出したが、後世の攪乱を受けており、平面形を窺い知れる程度であった。残存部位から上位礎石抜取穴の平面形を復元すると、復元した上位礎石抜取穴の規模は、大きいもので長軸2.0mを測るものがあり、大型の礎石であったことが窺い知れる(Fig.13)。上位礎石抜取穴の検出位置をみると遺構面②の大型礎石とほぼ同位置であ

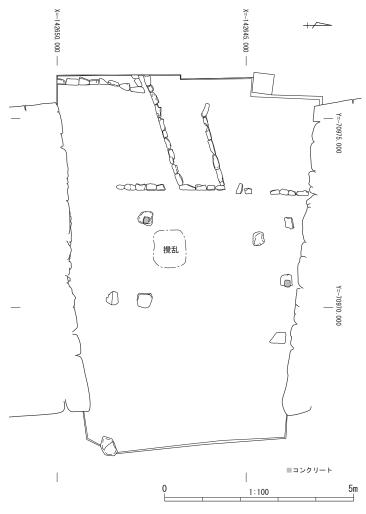
Fig.14 近現代建物設置面

概要 褐色砂質土上面において、近現代のものと推定される礎石または根石とみられるもの7石と列石を検出した。遺構面⑤に相当する。遺物は、遺構面上から近現代の桟瓦が豊富に出土している。

遺構 褐色砂質土上面において礎石、根石と列石を検出した。礎石もしくは根石とみられるものは7石みられ、総じて小振りである。このうち2石は、上部にコンクリートがみられ、礎石とみて間違いない。これら以外の礎石や根石、列石の石材は全て珪岩である。

また、天守門跡西半において列石が 検出された。列石は長軸約 $20 \sim 30$ cm、 短軸約 $10 \sim 20$ cm を測る珪岩が列を成 して並べられている。列石の役割とし て、階段や排水設備、仕切りなどが想 定される。

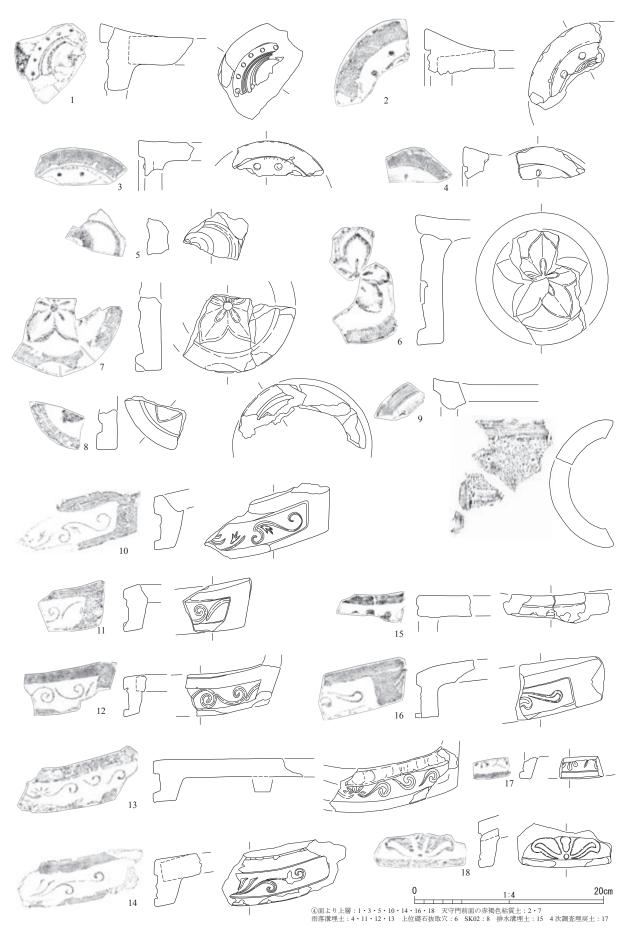
Fig.15 天守門跡 出土遺物実測図 (1)

軒丸瓦 三ツ巴文 $(1\sim5)$ と桔梗文 $(6\sim8)$ 、九目結文とみられるもの (9) が出土した。三ツ巴 文のうち、 $1\cdot2\cdot5$ は巴の先端が長く、堀尾氏在城期 $(1590\sim1600$ 年)に遡るとみられる。 $3\cdot4$ は、珠文のみであり、時期は明らかにできない。 $6\sim8$ は桔梗文を有すもので、太田氏在城期 $(1644\sim1678$ 年)の所産とみられる。 $6\cdot7$ は桔梗を写実的に表現したものである。8 は浜松城跡 3 次調査に類例がある (浜松市教委 1996: 図 19-66)。<math>9 は九目結文とみられ、凹面にはコビキ B 技法と内タタキが確認できる。本庄 (松平) 氏在城期 $(1702\sim1729$ 年)の所産とみられる。

軒平瓦 10 は宝珠文の中心飾りの両側に子葉をもつ唐草文をあしらうものである。宝珠文の軒平瓦は、浜松城において初出であり、横須賀城跡や久野城跡の出土遺物(加藤 1993)に類例がある。これらの出土事例から堀尾氏在城期に製作されたものと捉えてよいだろう。11・12 は三葉の中心飾りをもつとみられ、この両側に 2 単位半の唐草文をあしらう。過去に浜松城天守から出土した資料に近似し、堀尾氏在城期に位置付けて矛盾はない。13 は、5 葉の中心飾りをもち、太めの唐草文を 3 単位あしらう。天守南側斜面からの出土があり、天守が存在した期間内に収まるものと想定してよいだろう。14 は五葉の中心飾りをもち、比較的長い 2 単位の唐草文を有す。15・16 は三葉の中心飾りの両側に 2 重に表現した唐草文を 2 単位あしらうものである。富士見櫓に類例があり、17 世紀中葉以降の所産とみられる。17・18 は小片であり類例もないことから子細は不明である。

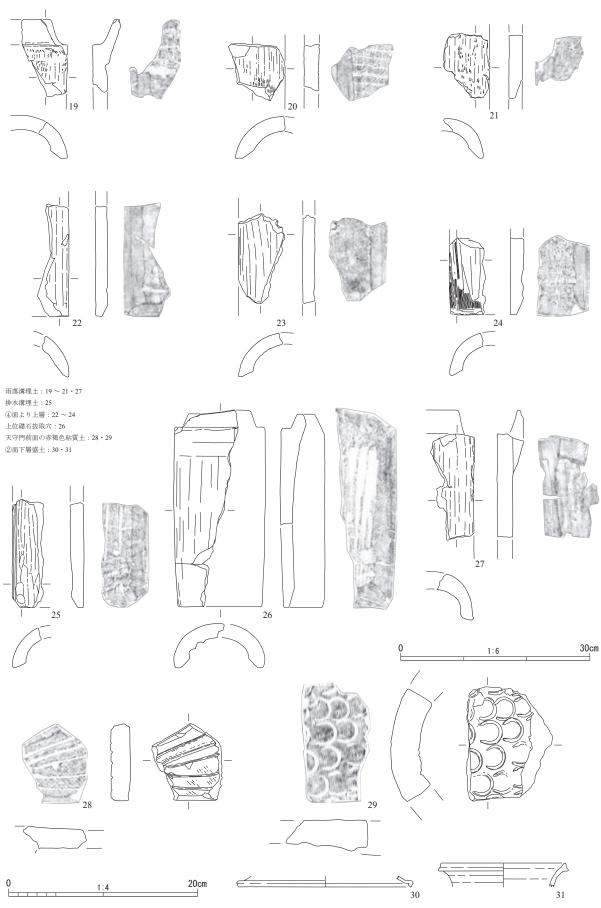
Fig.16 天守門跡 出土遺物実測図 (2)

丸 瓦 $19 \sim 21$ は、凸面に縄目タタキがみられ、凹面にコビキ A 技法がみられる。19 には吊り紐 圧痕、20 には横縫い取り目、21 は目の細かい布目がみられる。これらは、16 世紀末に遡るとみて矛盾はない。 $22 \sim 25$ は凹面にコビキ B 技法がみられるものである。22 には細かい布目(9 単位/1cm)がみられ、24 には編目、25 には編目と部分的な内タタキがみられる。22 は 17 世紀代といえ、17 世紀前半に遡る可能性がある。 $24 \cdot 25$ は 17 世紀後半から 18 世紀代と捉えられ、24 の方が古相といえる。26 は、当発掘調査において唯一全形を窺い知ることのできる丸瓦である。凹面に顕著な内タタキがみられ、その隙間に編目が残る。内タタキが顕著な点から 25 に後出すると捉えて問題無いだろう。27 はナデにより他の痕跡が皆無のものである。時期決定の根拠に乏しいが 19 世紀前半と捉えておきたい。

鯱 瓦 鰭部 (28) と胴部 (29) が各 1 点出土した。鯱瓦はいずれも天守門前面の赤褐色粘質土 (b-b' 断面 10 層) から出土した。鰭部は片面のみに線刻表現がみられる。浜松城跡から過去に出土した鯱瓦の鰭部は、面取りにより立体表現されるもの(浜教委 1996、浜文振 2011)であり、表現の簡略化が認められよう。また胴部は、鱗が「C (U)」字形の原体を押しつけることで表現され、鱗同士の重なりは少ない。3 次調査時に天守門跡西側から出土した資料(浜教委 1996:写真 24)に鱗の表現方法が類似する。鯱瓦の鱗表現は、粘土貼り付け→ヘラ描き→「U」字形原体の押しつけの順に変遷することが知られ、「U」字原体の押圧は 1589 年以降の手法とされる(木戸 2008)。当調査により出土した鯱瓦は、過去に天守門跡や富士見櫓跡から出土した鯱瓦に比べ表現が簡略化している。表現の簡略化が製作年代の差と直結すると仮定した場合、浜松城において最も新相といえよう。

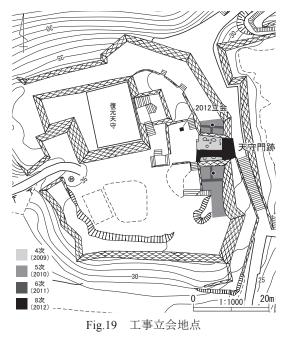
Fig.20 工事立会地点 詳細図

層 位 対象地の土層は、上から1層(暗茶褐色砂質土)、2層(褐色砂質土)、3層(赤褐色粘質土)に分けられる。4次調査(浜文振2010)において天守門跡北地区で認識された層位と対応し、確認された3層は、天守門跡の上位層といえる。

検出遺構 2層中に瓦が集中して出土する部分が認め られ、瓦溜まり (SX01) とした (Fig.20)。

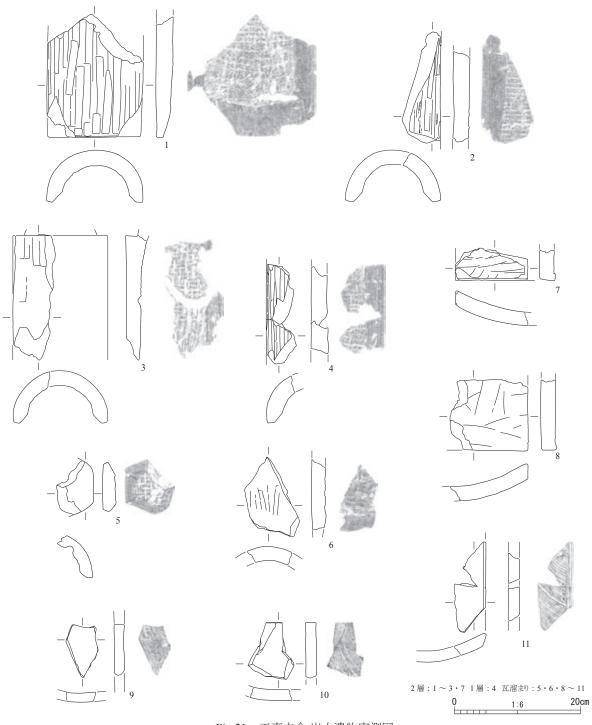
Fig.21 工事立会 出土遺物実測図

丸瓦 (Fig.21-1 \sim 6) 丸瓦は 6 点を図化したが、全形をうかがえる資料はない。 5 は面戸瓦であるが、丸瓦の側端面を加工したもので、製作技法上の共通性が高いため、丸瓦と共に特徴を記載する。

$1 \sim 3$ は 2 層中、4 は 1 層中、 $5 \cdot 6$ は SX01 から出土した。共通する特徴として側端面は 2 面を面取りする点や色調が灰色系である点、凸面を長軸方向にナデ調整し、タタキ痕がみられない点が挙げられる。いっぽう、凹面の調整痕跡から 3 大別が可能である。

- ①コビキ A 技法を用い、横縫い状の圧痕をもつもの($1\cdot 2$) ②編み目状の圧痕をもつもの($3\sim 5$)
- ③コビキB技法を用いるもの (6)

平瓦 (Fig.21-7~11) 平瓦は5点を図化した。凹面・凸面ともにナデ調整が施されるもの($7\cdot8$) 凹面に布目がみられるもの(9)、コビキ A 手法とハナレ砂がみられるもの($10\cdot11$)がある。表面は 青灰色(7)や浅黄色(8)、灰色($9\sim11$)を呈す。

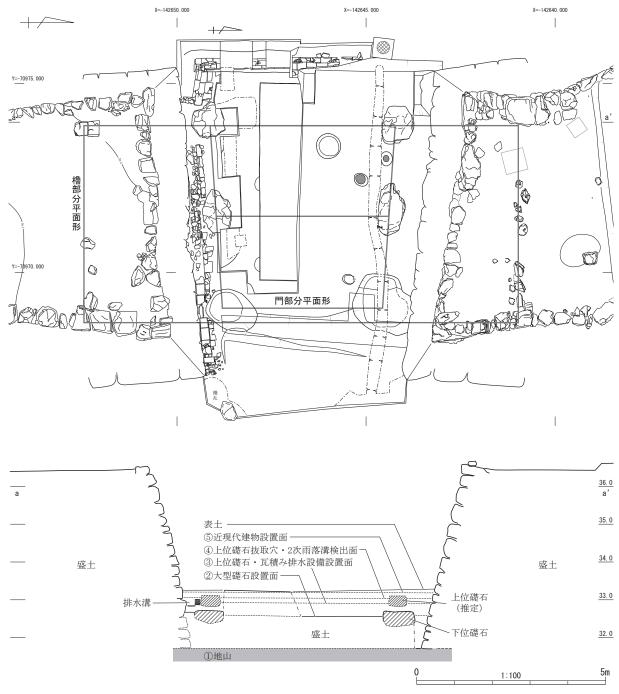
Fig.22 天守門跡復元図

天守門の規模・構造 天守門の規模や構造は、4・5次調査により概ね明らかにされている。当発掘調査の結果、東西礎石の中心距離は、2.3~2.4mを測り、南北礎石の中心距離は、4.5~4.9mを測ることが追認された。櫓部分の構造は、5次調査において基底部の標高約37.0m、幅約11.5m、奥行き約5.2mであることや瓦葺きの土塀を伴うことが指摘されている(浜文振2011)。

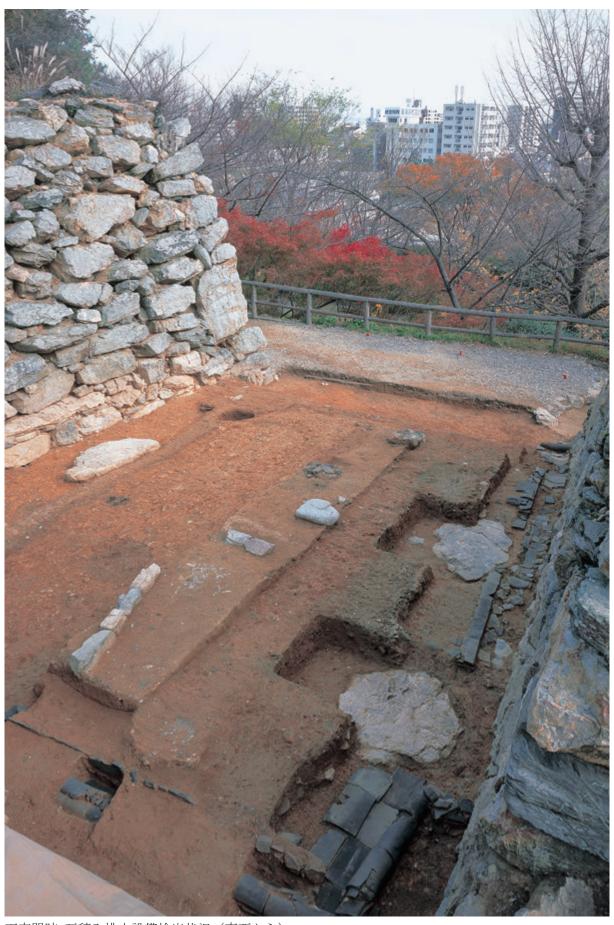
天守門跡 瓦積み排水設備検出状況 (南西から)

概要 均質な赤褐色粘質土の上面において確認できた遺構面で、③に相当する。4次調査時に確認された瓦積み排水設備(瓦積み雨落溝・瓦積み排水溝)の延長部分を調査し、瓦積み排水設備の全体像が明らかになった。雨落溝は、平瓦と丸瓦を組み合わせて造られ、排水溝は平瓦を主体として造られている。排水設備に伴う礎石は検出されていないが、遺構面④で確認された礎石抜取穴の状況から、排水設備と同一の層位面に礎石が据えられていたと捉えて矛盾はない。
