N A B U N K E N

2 0 1 3

奈良
文化財
研究所

紀要

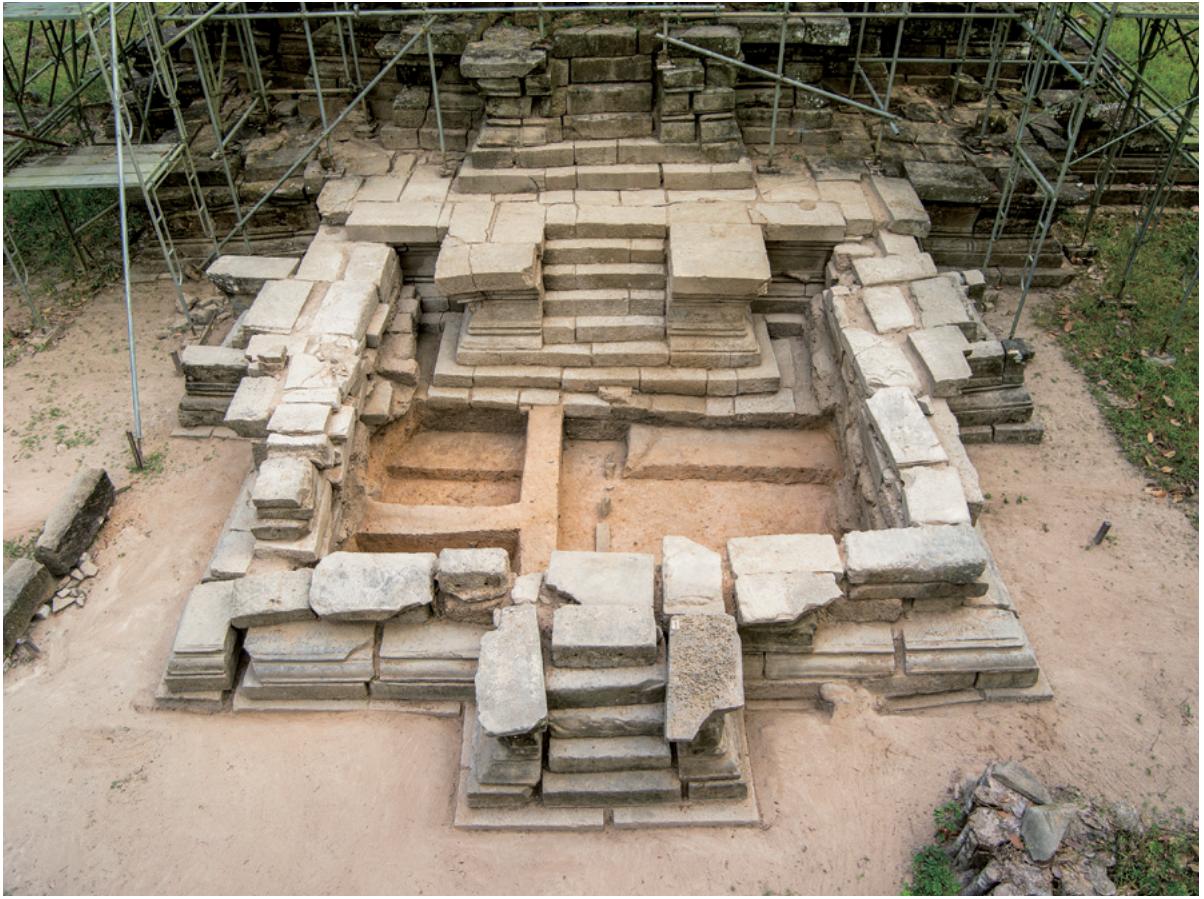
西トップ遺跡南祠堂の解体

2012年度は南祠堂の解体修復をおこなっている。現在軀体部と上成基壇を解体し仮組を終えた。下成基壇内部の土を発掘した結果、中央祠堂の南階段が発見され、中央祠堂が単体で存在していた時期のあったことがあきらかになるとともに、南祠堂との時期差が明確となった。南から。

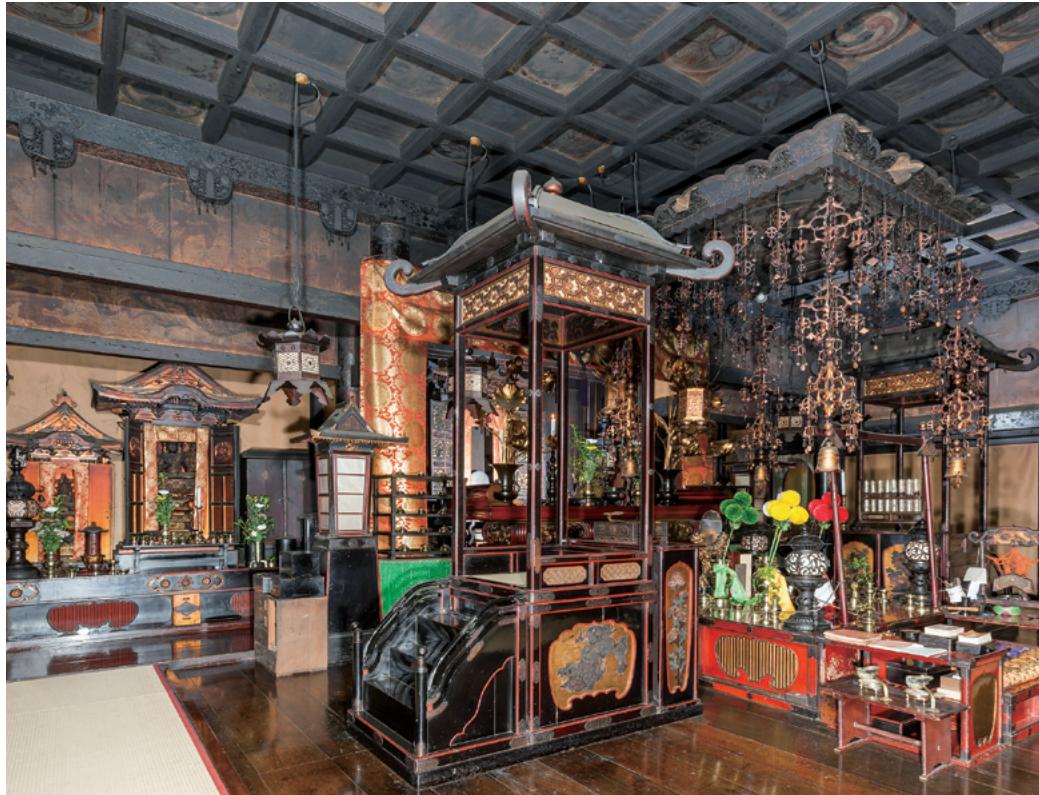
比叡山延暦寺の建築調査

延暦寺横川の四季講堂の内陣。承応元年（1652）に御水尾天皇の御願によって再興された。柱の金欄巻、内法長押の雲紋や龍、小壁や天井格間に描かれた孔雀・鳳凰など、華麗な構成である。

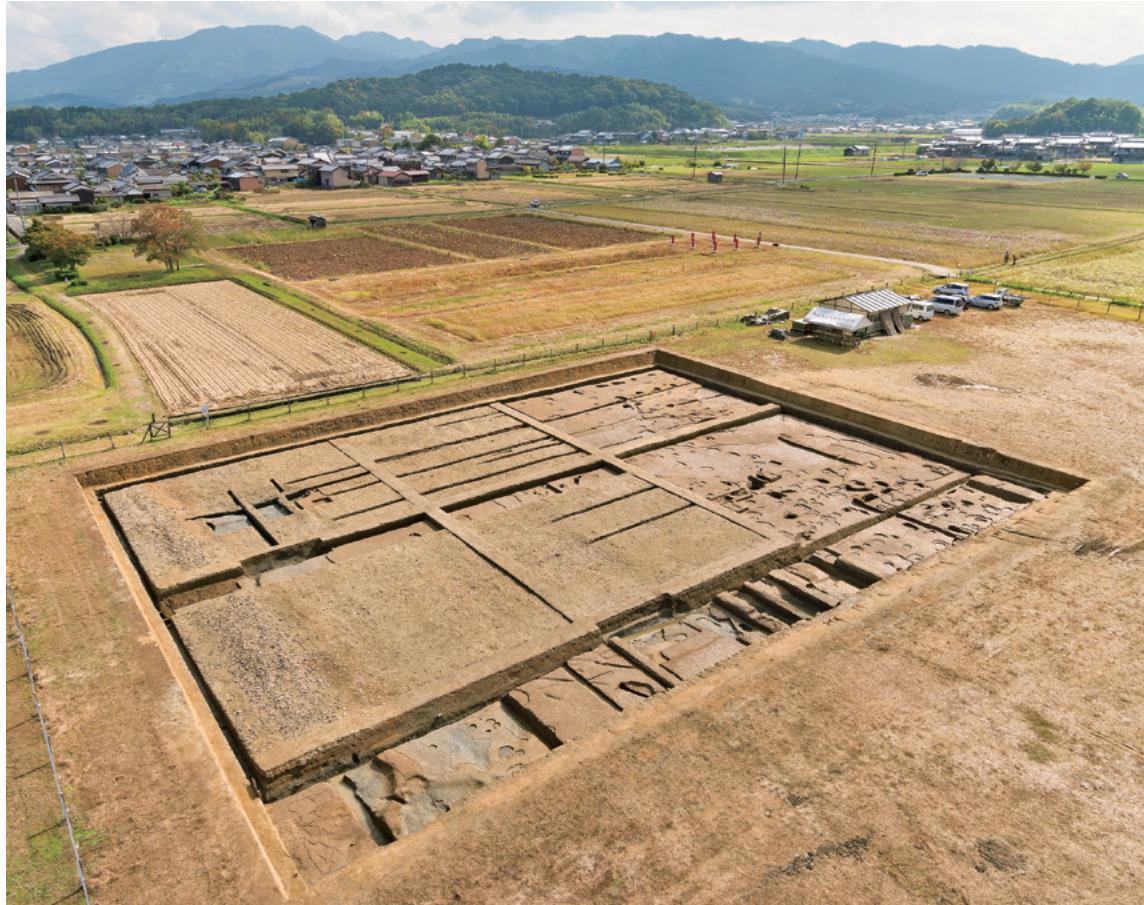
藤原宮朝堂院朝庭の調査（飛鳥藤原第 174 次）
朝堂院の礫敷広場と、その下層で掘立柱建物群を検出。写真右手では礫敷を除去し、下層建物群の柱穴が見えている。写真左手奥の断面では、木屑溜り S U 11122 を確認した。手前は第 163・169 次調査区。北西から。

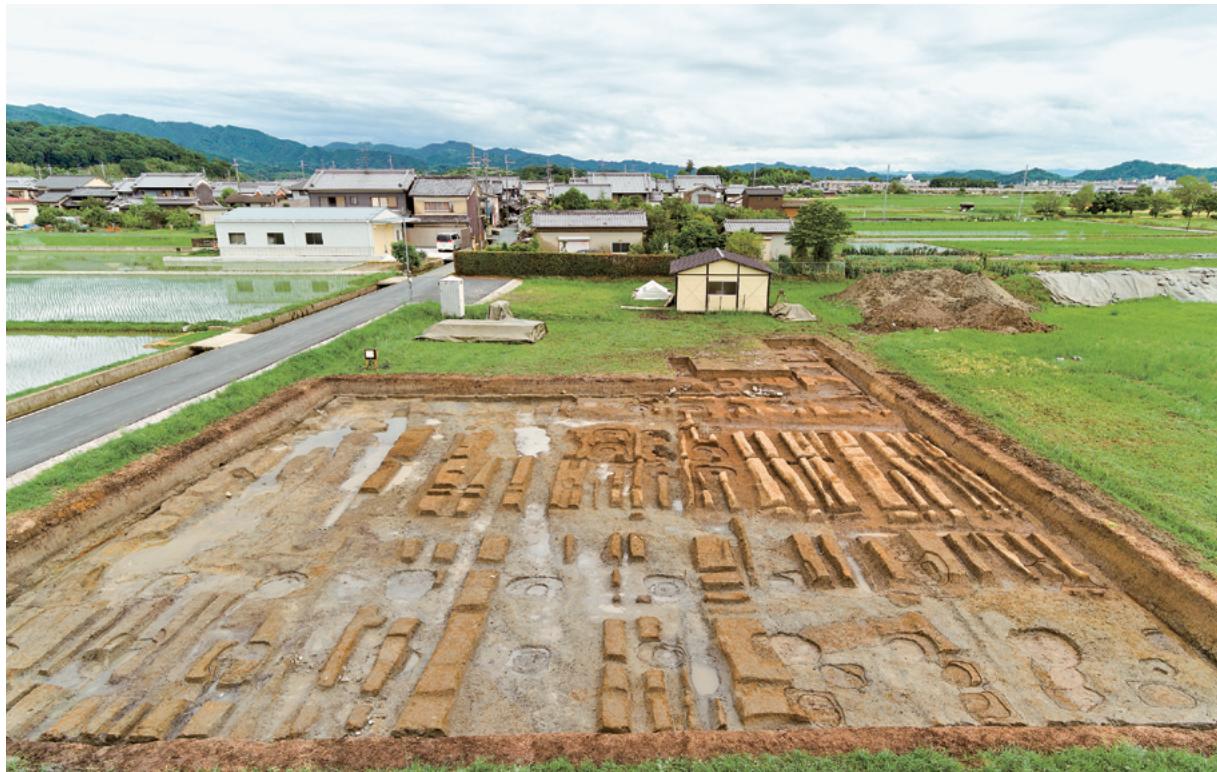
甘樺丘東麓遺跡の調査

甘樺丘の南東に開く谷入り口部付近を調査した。丘陵裾部(写真奥)は大規模な削平を受けていたが、谷部(写真手前)の斜面では、7世紀前半～中頃に平坦面を造成しており、被熱して硬化した面や、赤色化した面が残っていた。これらは窯、炉など的一部である可能性が考えられる。南西から。

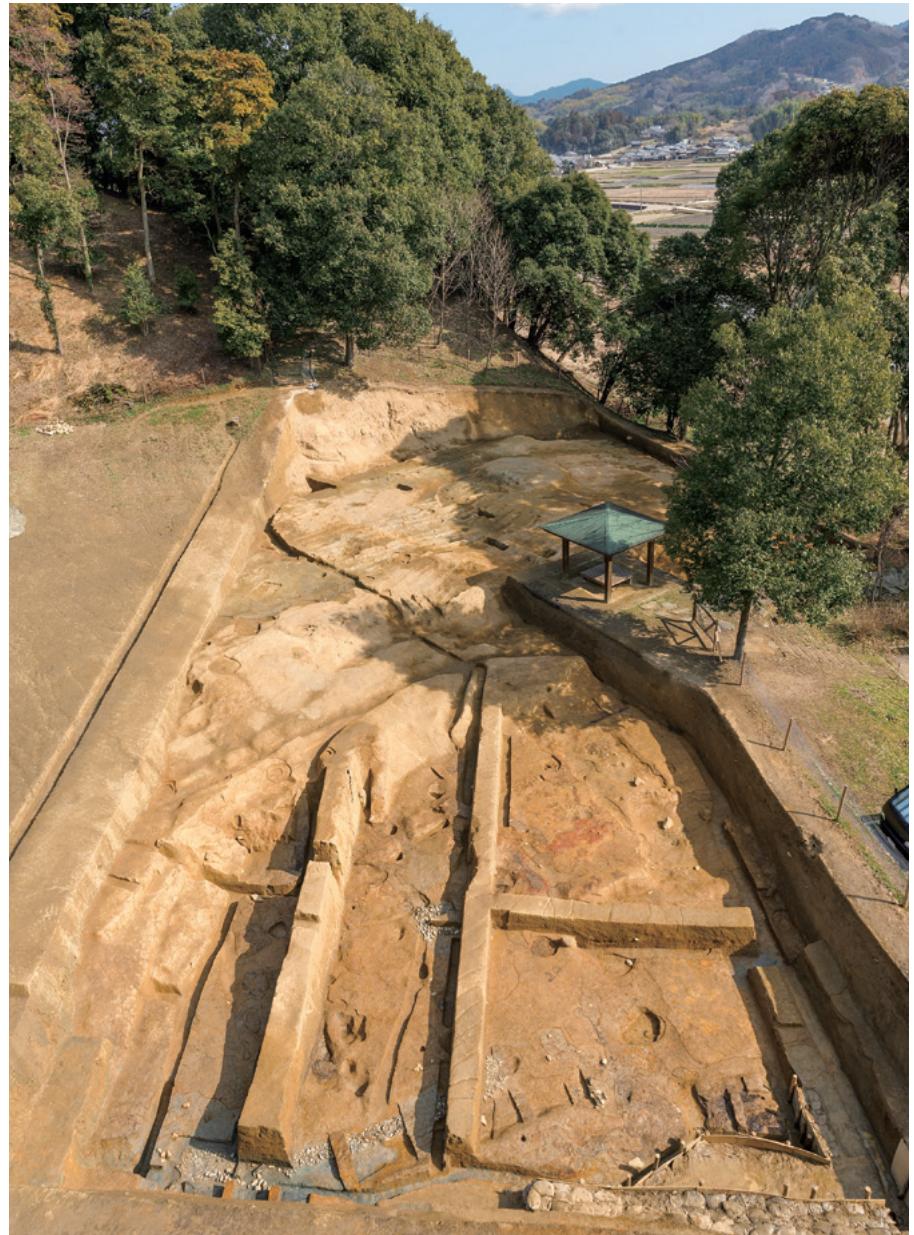
硬化面 SX202・233・234 の状況

被熱して硬化した面を 3 カ所で検出した。残りの良いものは長さ 5 m、幅 2 m 程度で、灰色、赤褐色、橙褐色を呈し、上面はわずかに傾斜する。窯の床面や地下構造の一部とも考えられるが、性格は不明である。北東から。本文 113 頁参照 (撮影: 栗山雅夫)

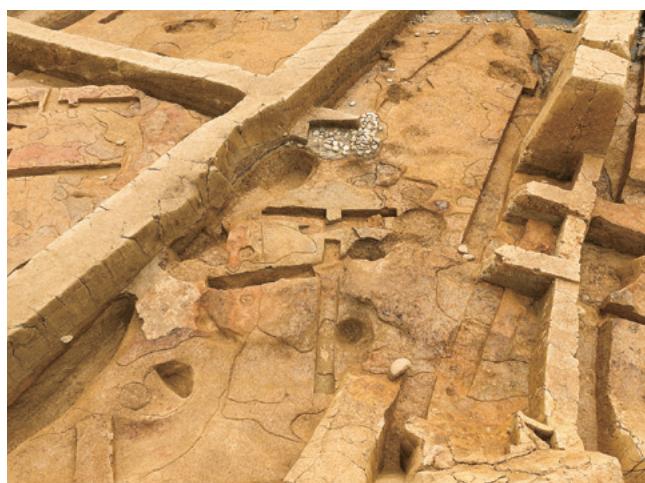
方形遺構 SX241・242・243 の状況

一辺 80cm 程度の不整形を呈する遺構を 3 基検出した。上面に粘土と礫を敷くものや、被熱して赤色化した部分が認められるものがある。高熱を発する施設の地下部分か。北から。

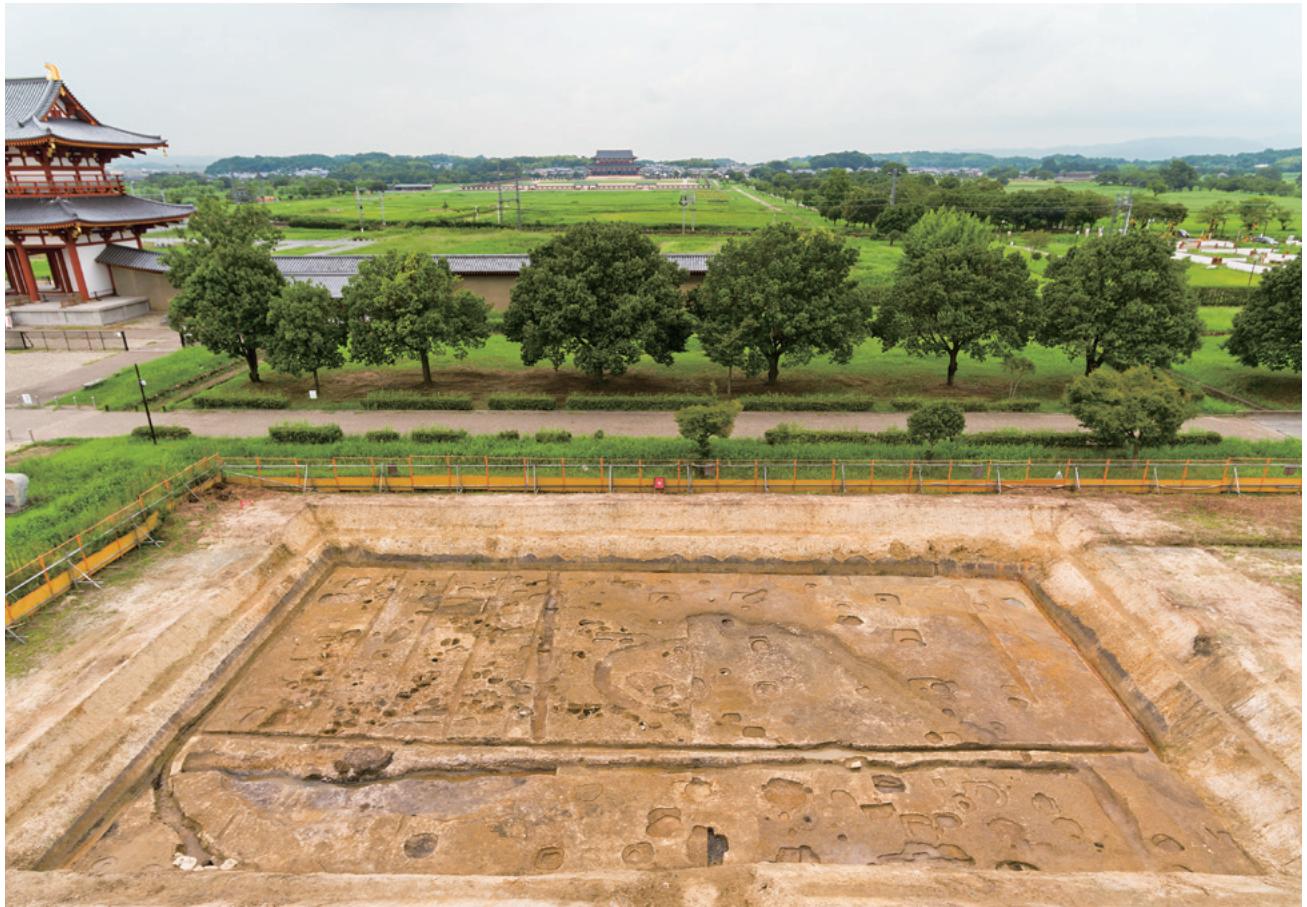
平城京左京三条一坊一・二坪の調査（平城第495次）

朱雀門の南東部分で鉄鍛冶工房1棟を検出した。左京三条一坊一坪では奈良時代前半に合計4棟の鉄鍛冶工房が営まれていたことがあきらかとなった。南から。
本文 161 頁参照（撮影：中村一郎）

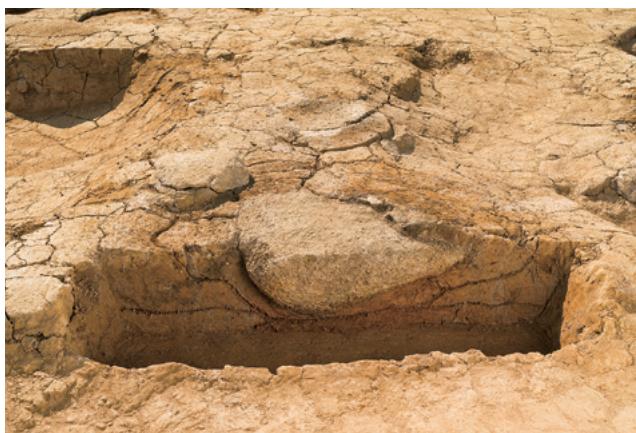
炉跡 SL10125。防湿のため、土坑を掘り窓め礫を据え付けた上に炉を構築する。東から。

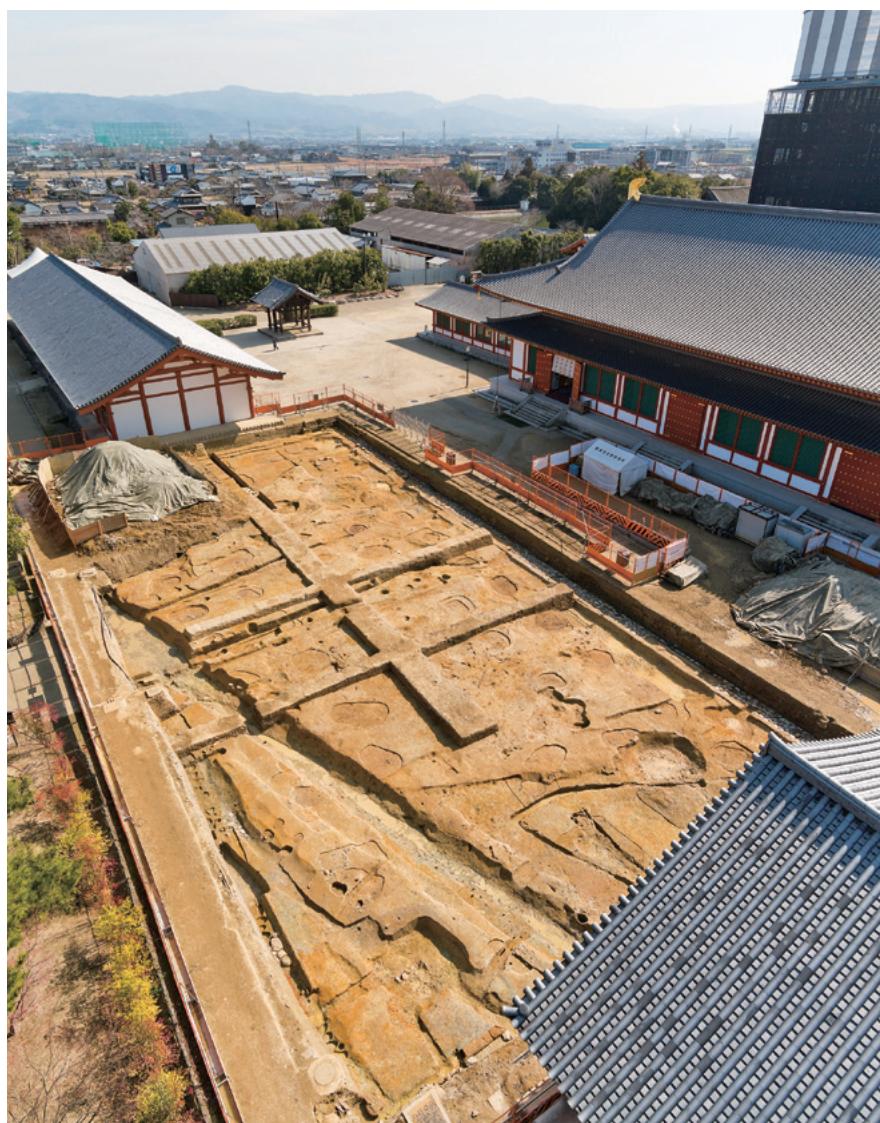
薬師寺食堂の調査（平城第 500 次）

食堂は桁行 11 間、梁行 4 間、基壇の規模は東西 41.1m 南北 21.6m と、発掘された食堂遺構の中では最大規模を誇ることがあきらかになった。北西から。

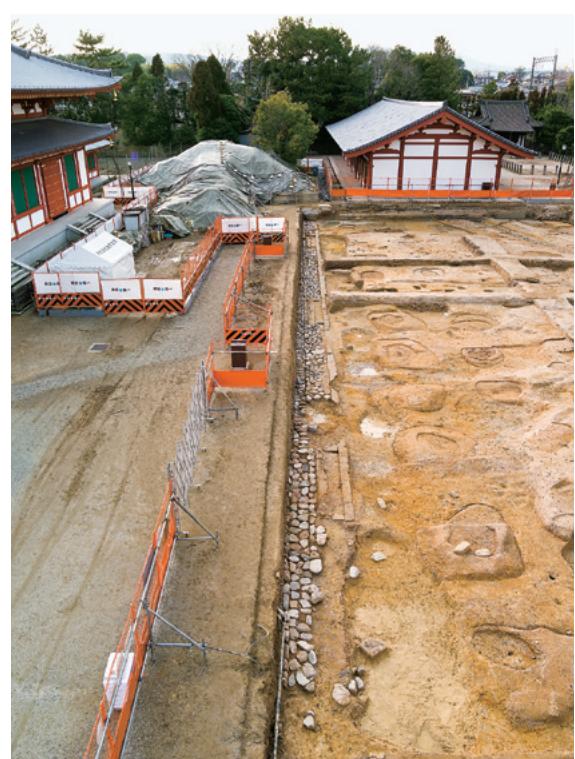
食堂基壇中央部の版築層

基壇は整地土の上から版築技法を用いて築成する。版築層は中央部ほど細かく、縁辺部へいくにつれ粗くなる。北から。本文 187 頁参照（撮影：中村一郎）

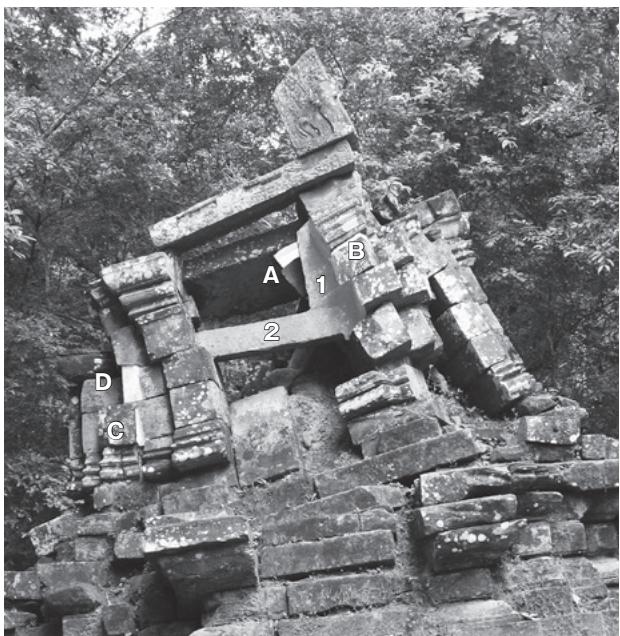
図10 南祠堂東面におけるフランスの修復

東面横支柱1組(図10: 1,2) 南祠堂においては東面と北面の残りが良い。この状態で全体が南に傾いたことによって、東面開口部の北側構成材が桁材の残っていた北側開口部の重量を受けることになった。この重量を東側開口部構成材全体で受けるために、東面開口部に横方向の梁(2)をかけ、その上に三角形の扉枠支持材(1)を造り出していた。東面開口部内側には東面扉枠上部桁材の倒壊防止のためのサポート2本があった。東側の1本は祠堂内部の石組沈下のために外れており、本来の機能を果たしていない。長さ75cm、12cm四角、西側の1本は現状で東面扉枠上部の桁行材を支えていた。長さ103cm、幅17cm、幅14cm。

東面積石間に充填(図10: A,B,C,D) 東面開口部構成材が傾いた事によって、積み石間に隙間が生じ一部にモルタルを充填している(図10: A,B)。開口部構成材南側では、傾いた事による荷重を受け石材が割れた部分が2カ所あり、同じ大きさにモルタルを充填している(図10: C,D)。

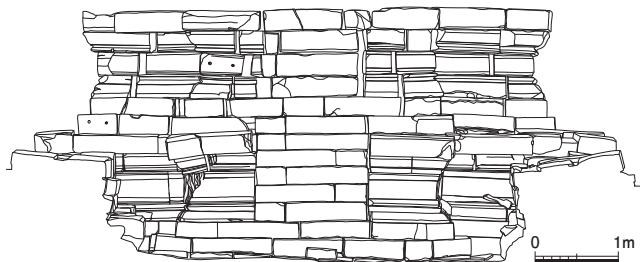
図13 南祠堂基壇内北立面図（中央祠堂南階段）

南階段の構造は、一直線に並ぶ中央祠堂中成基壇南階段と基本的には同じである。下成基壇の延石は2段で構成され、旧地表面の凹凸にあわせて下段の延石を敷き並べ、上段の延石の厚さを調整することによって地覆石の水平を調整している。階段は延石の延長から数えて6段で、長手方向に長さ約95cmの材と、長さ約35cmから40cmの2材で構成される。袖石部や中央祠堂下成基壇外装は、これまで観察されていた構成と全く同様で、延石の上に地覆石、羽目石、葛石で構成され、葛石の上に南祠堂上成基壇最下層のN18敷石に続く石材を置く。

N18の解体は最終的に8月14日に終了し写真撮影をおこなった。この段階で、中央祠堂の南階段が存在することがあきらかとなり、下成基壇内部の基壇土の発掘と、南階段の精査が必要となった。8月14日から16日まで下成基壇基壇土北西 $1/4$ の発掘をおこない、南階段の遺存状況を確認した。9月7日から9日にかけて基壇土北半分の発掘をおこない、南階段の全容をあきらかにした。12月に入り11日から14日まで南階段と下成基壇裏込石等の3D測量をおこなった(図13)。

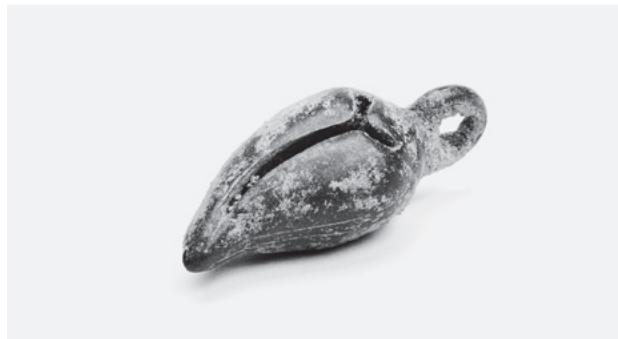
図14 南祠堂基壇土出土青銅鈴（その1）

器・陶器片を発見するとともに、青銅製の鈴2点を発見した。1点は蓮の蕾を形取った形状（図14）で、他の1点は球状の鈴（図15）である。いずれも南祠堂基壇内赤褐色粗砂層から完形で出土しており、鎮壇としての意味を持つものと推定される。2012年度末現在で、南祠堂基壇内を外側地表面より約20cm下げているが、いまだ基壇土を主に構成する赤褐色粗砂層が続いている。南祠堂については何らかの掘込地業がおこなわれている可能性を考えている。ただし先述した第14次調査の結果で、南祠堂下成基壇延石外側には掘り込みが認められないところから、基壇外装砂岩石材の直下から掘り込みをおこなっていると考えられる。また基壇内掘込地業の底に近いところから機能は不明ながら砂岩の石列が検出された。

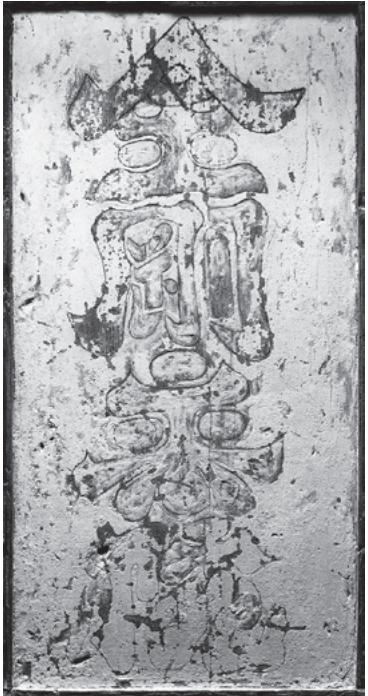
図18 扁額の額字

文字 額面は文字の輪郭を墨書きした籠字で「金剛乘院」と記し、額面全面を白色塗としている（図18。4字分の字高は41.7cm）。ただし籠字内の白色塗部を見ると、白色塗料を運筆に沿って刷毛塗りしている部分がある（特に「金剛乗」字）。つまり、まず籠字内を白色塗料で刷毛塗りし、その後に新しい白色を、額面一面に塗り直した。現状はその新しい白色が剥落して、古い刷毛塗りの

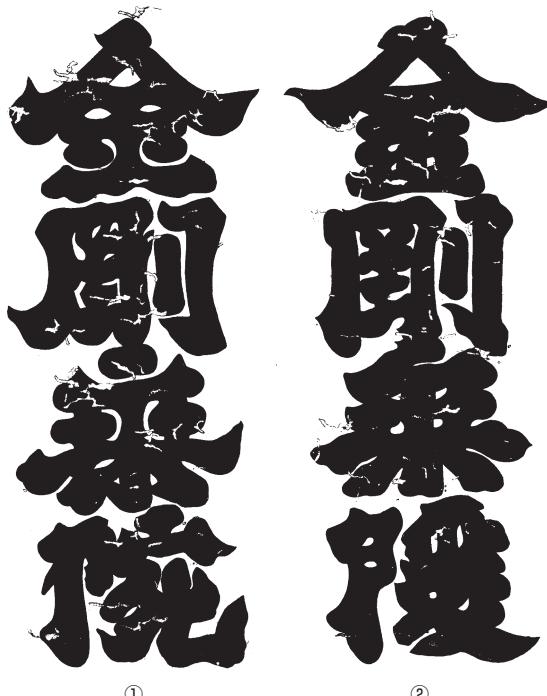
図19 「扁額集」の字

史料 永久寺の額字は、額字を集めた史料集、「扁額集」に見えている。同書は南北朝頃には成立していたと考えられる史料で、その巻2は藤原教家筆の扁額の集成である（中田1981）。そこに永久寺の額字が2点存在する。写真を陽明文庫本から掲げておく（図19①②）。中田1981より転載。同書によれば①②とも字高40.5cm）。また同書には添書があるので、宮内庁書陵部本によって下記に示す（陽明文庫本は一部脱文あり）。

これによれば、①を真言堂の額に用い、②は用いなかつたという。実際、字形を比較すれば明らかに、現存扁額と①が類似する。ただし①も、「乗」字や「院」のこざとへんなどには相違がある。しかし「扁額集」と扁額とは、藤原教家の書をそれぞれ別個に写したはずである。また現存扁額には後世の補修もあるので、多少の相違は起こりうるだろう。一方、鎌倉後期に成立した「内山永久寺置文」（以下「置文」と略す。東博1994参照）の真言堂の項には、「額弘誓院大納言入道所書也」とある。さらに、1218年+ α という年輪年代を勘案すれば、宝治元年（1247）に藤原教家が書いた真言堂の額だという「扁額集」の所

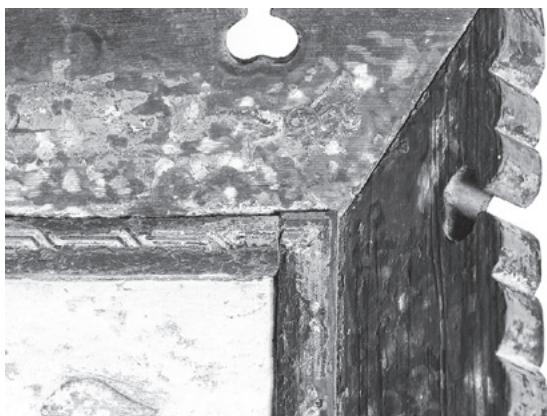
図21 内枠の取付け・猪目・宝相華

は平安以降にみられる特徴で、宝治元年とみても年代的に齟齬はない。額面と額縁は、背面側で鉄製の角釘により止められている。内枠は隅を突付けとし、上下の枠が延びており、四隅で額面に竹釘脳天打止めとする(図21)。表面は表裏とも非常に平滑だが、ヤリガン

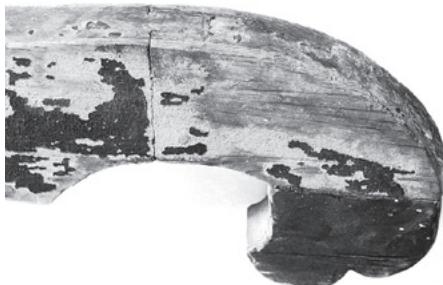
図23 額縁脚状部詳細

脚状部は、左右ともに下端より9.0cmの位置で平柄、竹釘留めで継いでいる。向かって右手の先端部は割損により、別材で補修をしている(図23)。奈文研2010では扁額の脚部の割損が多くみられることについて、斜めに懸

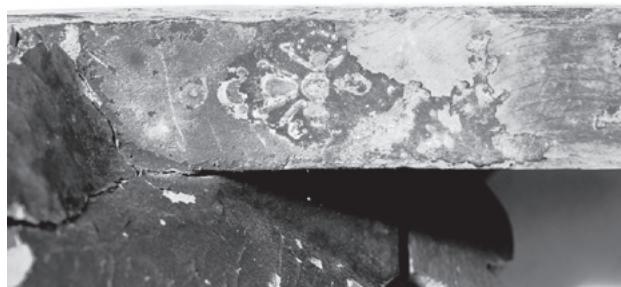
図24 額縁脚状部木口面の花菱文彩色

塗装は額面と比較すると、剥落が大きいが、全体を黒漆塗とし、その上に宝相華とみられる塗装（白色・緑色・赤色）の痕跡が認められる。なお背面の黒漆塗は、脚状部の先端部分にも確認できるが、割損部分や下方の額縁の破損部分には確認できない。また脚状部分の側面には黒漆塗の上に花菱文を描き起こす（図24）。

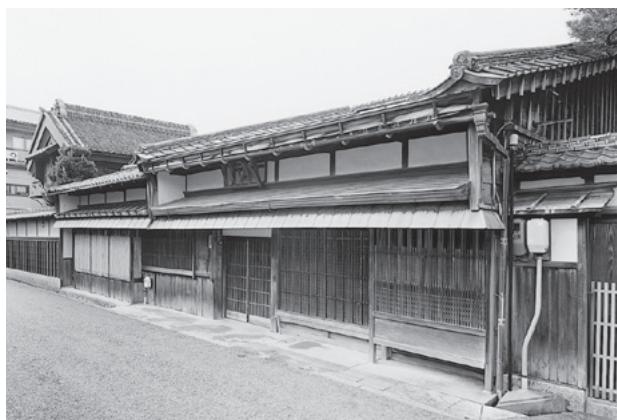
図36 長谷川家住宅主屋外観

魚町の主屋と土蔵群 魚町の屋敷地には主屋と大正座敷、5棟の土蔵が建ち並ぶ。主屋は、桁行5間×梁間8間、つし2階建て、切妻造、平入の町家で、上手に大座敷、下手に表座敷と新座敷をそれぞれ角屋で出す。正面の構えは、1階は出格子で店に摺り上げ戸が残る。銅板葺の庇を出し、軒先に幕板を付す。つし2階は窓もなく土壁で塗りこめ、両端にうだつをあげる(図36)。屋根は比較的緩やかな傾斜で、当初は板葺であった可能性がある。主体部の平面は幅2間の通り庭とし、上手に桁行方向に4室2列並べ、上手裏側に仏間・茶室を角屋として出す。主体部の表側は店、裏側は主人家族の生活空間とされ、床を備える座敷をもたない。下手表側角屋は表座敷、下手裏側角屋は新座敷(または江戸間)と呼ばれ、主に商売の接客をおこなう空間であった。大座敷は上手裏側の角

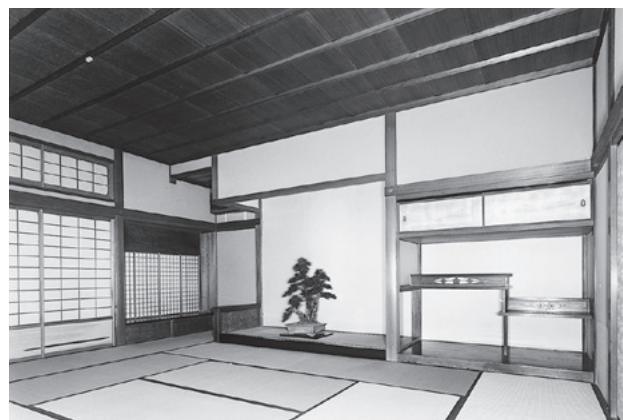
図37 大正座敷1階広間

大正座敷は、大座敷の奥に位置する2階建ての座敷である。間取りは、表側から玄関、8畳間、畳廊下を挟んで広間と並べ、広間から鉤手に次の間を出す。2階は2間続きの座敷を配す。広間は14畳、北面に1間半幅の床を構え、書院と違い棚の床脇を備える、当住宅でもっとも格式の高い座敷である（図37）。1階・2階とも東面・南面は銅板葺の庇を出し、一面にガラスまたは障子の建具を立てる外観はいかにも近代らしい（図40）。また、大正座敷表側の板塀には貴人用の門が開くが、表側からは通常板塀で隠されている。

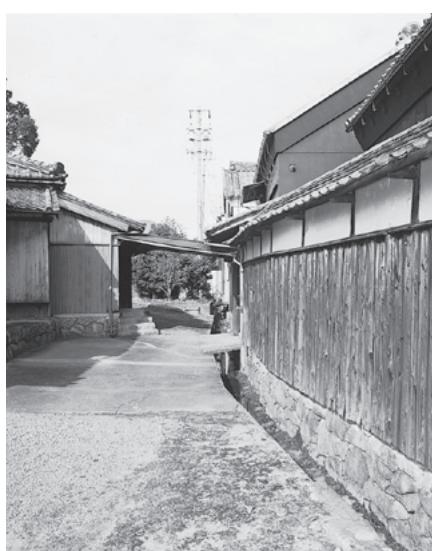
図38 「背割下水」（右が魚町、左が殿町）

魚町の屋敷地は通りに面して町家、裏側に土蔵を配す。背後には「背割下水」と呼ばれる排水路が流れる(図38)。この水路は城下町が建設される際に整備されたもので、これを境に西側が魚町、東側が殿町となる。魚町通りの敷地境界線は約6間ごとに段をもち、後述する建造物の建築年代とあわせると、短冊状の細長い敷地を次々買い足していく様子がうかがえる。

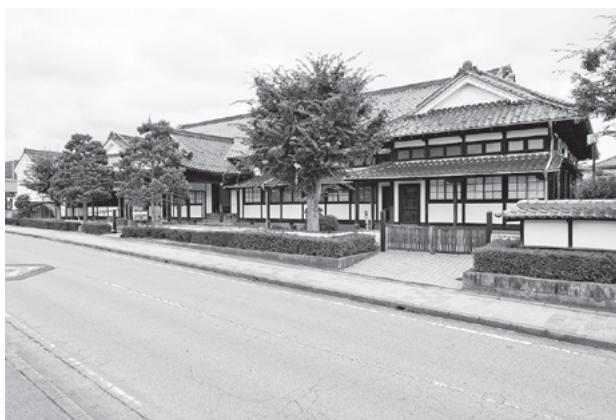
図44 篠山歴史博物館(旧篠山区地方裁判所)

篠山歴史博物館は明治24年(1891)、篠山区地方裁判所の庁舎・法廷として、篠山城の北方に建設された木造の裁判所建築を転用したものである(図44)。入母屋造、棟瓦葺、平入で、南北端に突出部を設け、北端に法廷がある。正面中央やや北寄りに車寄せをもち、突出部とともに、入母屋破風を西面に向ける。小屋組にはキングポストトラスを用いる。ほぼシンメトリーで、明快な平面構成や技術は西洋建築に倣ったものであろう。いっぽう細部意匠に目を移すと、主屋の軒を舟肘木状の持送りにより持ち出し、下屋の柱にも柱頭に独特の縁形をもつ持送りを設ける。正面車寄せは、角柱に虹梁状の縁形を施

した貫、台輪を用い、柱頭に大斗肘木を据え、格天井を張る。平面構成や技術と異なり、意匠面においては和風を強く意識したことを読み取れる。

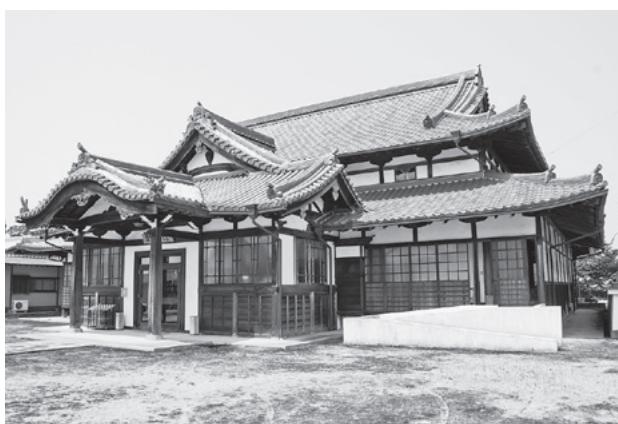
図46 加東市明治館（旧加東郡公会堂）

兵庫県ではもう1棟、これとほぼ同じ構成・意匠をもつ公会堂が建てられた。大正元年、加古川東岸に位置する旧社町の市街地西端に建てられた旧加東郡公会堂である(図46)。こちらは建設の経緯があきらかにならないが、その瓜二つの構成からみて、旧明石郡公会堂と同じ人物が関わったか、設計図などがそのまま参照されたことは間違いないだろう。

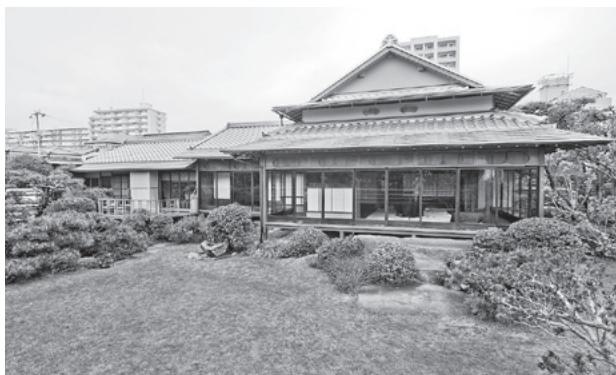
図48 岸本家別邸離れ南面

海浜に面した別荘 岸本家別邸は、大阪最大の銑鉄問屋であった岸本商店を経営する実業家岸本吉左衛門の別邸として建てられた。国道と旧海岸線に挟まれた河口に隣接する敷地に、和風の主屋と離れを北と南に配置する。とりわけ接客空間であった離れは南・東面の庭と海への眺望を意図した開放的な造りである（図48）。主屋は棟札より明治42年（1909）上棟と知られる。

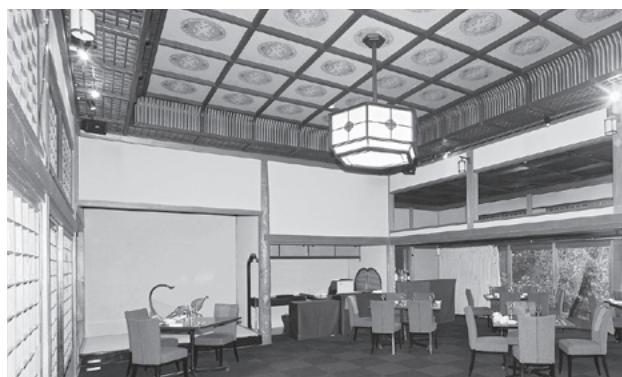
図49 舞子ホテル（旧日下部家住宅）広間棟内部

た。そのうち横田彦左衛門という大工棟梁の手になる桁行9間梁間4間の広間棟は³⁾、主体部の柱上の舟肘木が桁を受ける書院造で、折上格天井を張り、太いスギ絞り丸太の床柱、付書院、床脇を備えた床の間をもつ格式を誇り、総じて矩計を高くとった典型的な近代の和風接客空間である（図49）。庭と明石海峡への眺望を最大限に得るため、南・西面への開放感が際立つ。

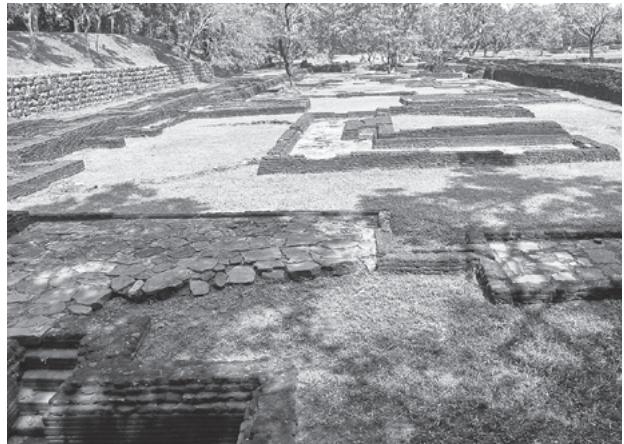
図56 整備された小水景園（南から）

水景園は、大きく4つの区画に分けられる（図55）。図上の「A」で示されるのは、発掘調査によって初めてその存在があきらかになった「小水景園」である。東西30m、南北90mの大きさを持つこの小水景園は5つの小区画からなり、それぞれレンガ造建造物と建物の外周を囲うような池、ならびに蛇行して流れる水路で構成される（図56）。池や水路の底は石灰岩ないし大理石で舗装されており、水深が浅いとはいえ動きのある水は一帯の熱気を和らげるとともに、視覚的にも聴覚的にも心地よい環境を演出していた。なお、発掘調査がおこなわれたのは中央通路の南側のみであるが、おそらく北側にも同様の水景園が展開しているものと推測される。

ところで、良好な状態で発掘された5世紀第4四半期築造のシギリヤ遺跡水景園は、その整備に関し中央通路の南と北で異なった取扱いをしている。南側では、復元

的手法や露出展示を用いて築造当時の形態が視覚的に確認できる手法を採用しているのに対し、北側では「第二水景園」の一部などを除いて未発掘ないしは未整備のままで遺構を地中保存している。この手法は、平城宮跡の内裏や第二次大極殿・朝堂院地区で南北軸線西側を保存区とする調査・整備手法と同様の考え方にもとづく。

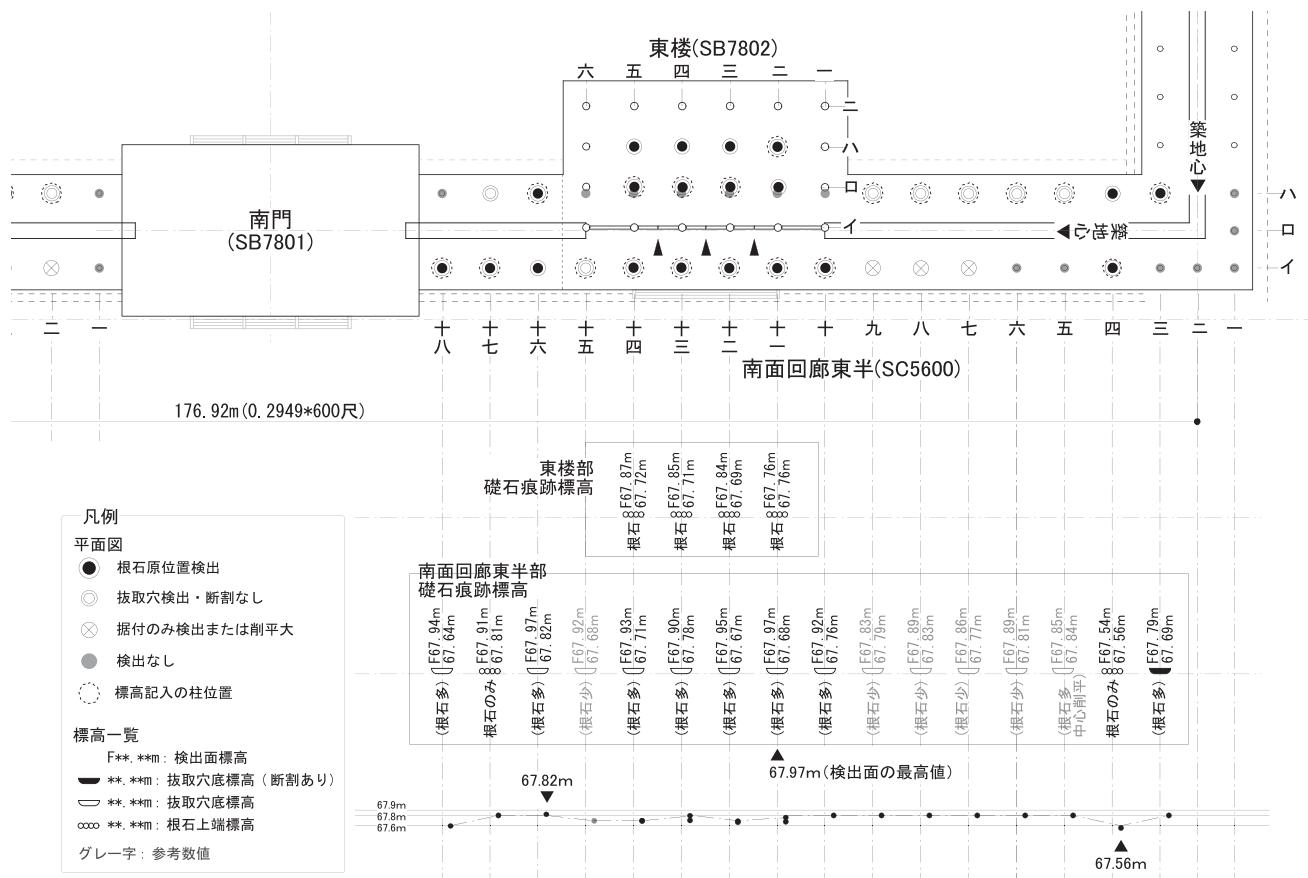
図63 I-2期南面回廊礎石痕跡標高の模式図(南面回廊西半は省略)

南面回廊東半および東樓部では、原位置を留めるとみ

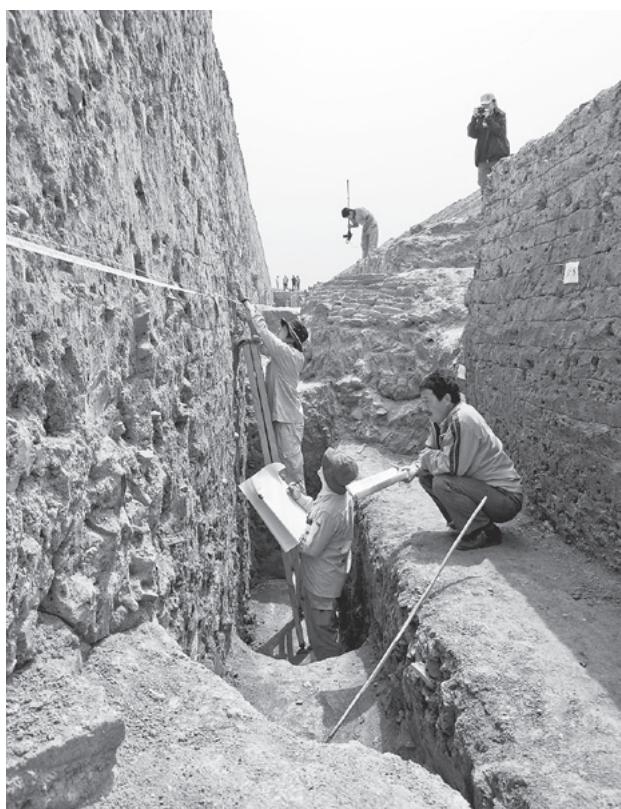
図70 西城壁断面図の作成

があり、幅は2～4mである。下層には北魏時代の城壁があり壁体の幅は6m、掘込地業の幅は8m、地業の深さは2mほどである（図70）。地業は漢魏時代の水路の堆積層を掘り込んでいる。城外には北魏・北周両時代の地面が残存し、外に向かって傾斜している。

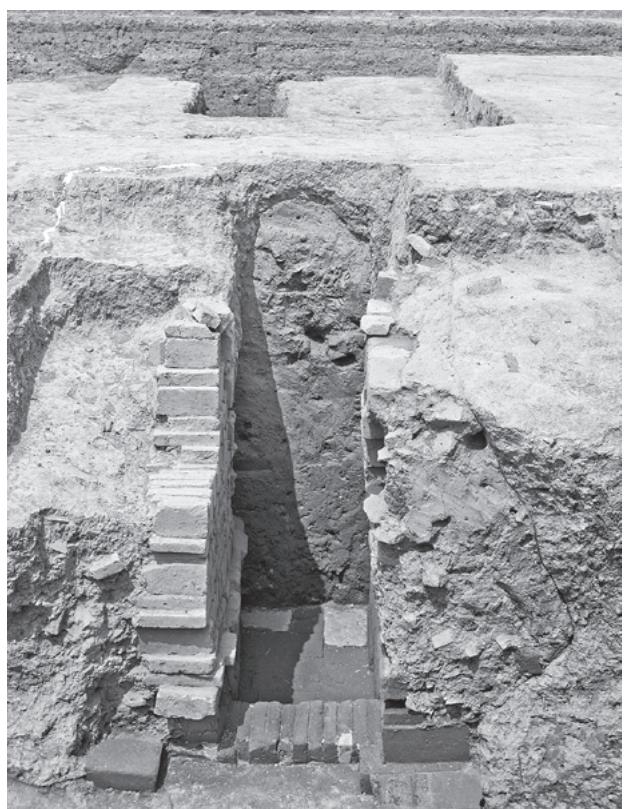
図71 溝3の磚積構造

溝3は貯水池の西北に位置し、平面T字形を呈する。南北方向は6.5m、東西方向は18m分を検出し、西城壁下を貫通し溝4と連結する。城壁下の暗渠部分のアーチ天井は崩落しているが、磚積壁は高さ1.9mも残存している（図71）。溝の内幅は60cmで、底部は切石敷きである。溝4は西城壁の西（城外）7mのところを城壁と並行し、水は南へ流れる。溝の外幅は3.8m、溝底は磚敷き、壁は磚積み、天井はアーチ状であった。溝の内幅は1.4m、天井までの高さは1.5mである。溝3、4は一連で、北魏時代の城壁と同時期の遺構である。

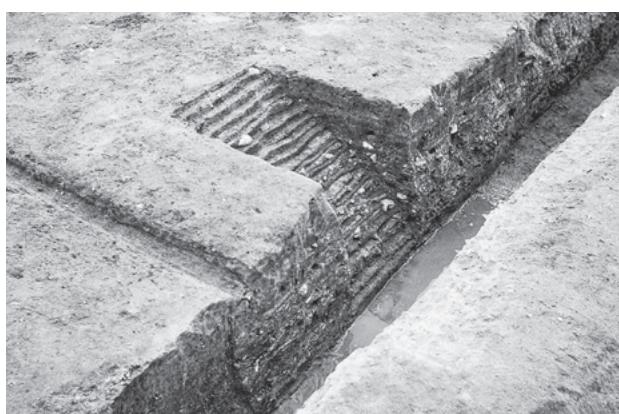
図75 平城宮佐伯門の掘込地業と版築

平城宮佐伯門SB3600（『平城報告IX』1978）の掘込地業は、版築土を1層単位で階段状に掘削するが、階段1段分、すなわち版築1層分の厚みをもった礫が散見される（図75）。佐伯門では、各層毎に礫が混じるが、とくに下半に多いように見える。図75を一瞥しただけでも、版築

層の層理面と各層にある礫の上面がほぼ一致する場合が多い。ただし、この礫は、新羅寺院における基壇造成のごとく礫を一面に敷き詰める訳ではなく、まばらに散らばっている状況である。ところが、礫の厚みに顕著な差はなく、これが人為的な混入である可能性が高い。

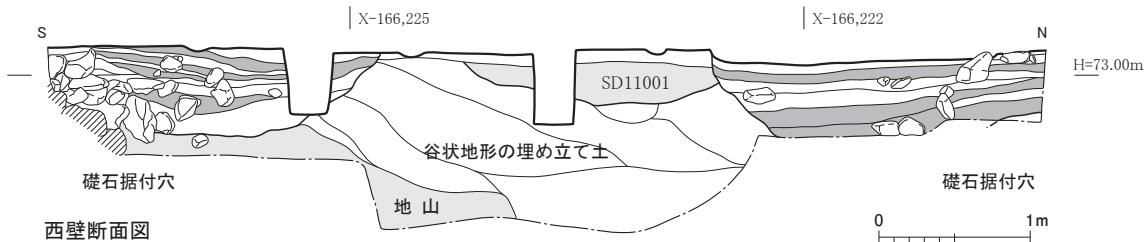
図76 藤原宮東面中門SB1100の基礎据付穴と版築 1:50

版築に礫が混じる理由 版築として土を搗き固める場合、搗き固めの度合い（土壤硬度）が重要となるのはいうまでもない。以前、版築の作業工程に従事した筆者の経験では、土を厚さ10cmで入れた場合、半分から6割程度の厚さまで締め固めるのがよいとされ、最終的に5~6cm程度の厚さになるまで搗き固めた。ところが、実際に搗き固めの作業で感じたのは、搗き固める過程で1層の厚さがどの程度圧縮されたか、目視だけでは判断がつかなかった点である。となると、搗き固めに十分な土壤硬度が得られたか確認するには、厚さを確認するための工夫が不可欠である。そこで、簡便に土の厚さを判別するために礫を用いたとの推定に行き着く。

具体的には、版築前にまず礫を撒き、次に土を入れる。予定する版築1層の厚さに近い厚さの礫を選び、礫が頭をのぞかせる程度まで搗き固めると、簡便に層の厚さが判定できる、という要領である。よって、2~3層にま

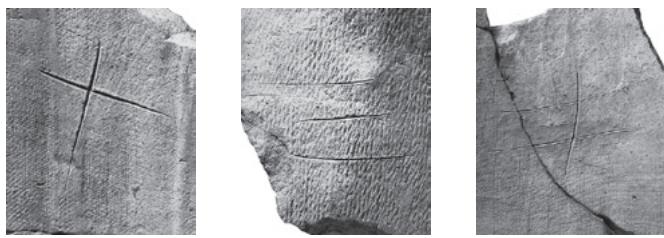
図78 藤原宮出土ヘラ描き瓦の代表例

記号別では、「+」「×」「ナ」「ヰ」「×」「ヰ」「ノ」「ヰ」に加え、格子状のもの、縦画を1～3本、横画を1～5本・9本・23本刻んだもの、あるいはそれらが組み合わさったものを確認した（図78）。大半は「+」「×」²⁾で（表11）、それぞれ104点・103点あり、両者が1つの瓦に記されたものが1点ある。これに次ぐのが「ヰ」で84点確認した。この三種類だけで292点を占める³⁾。「ナ」や、「×」を「+」「×」の変異、「ヰ」が「ヰ」の変異とすれば、これらを合わせて303点が「+」「×」「ヰ」により占められることになる。

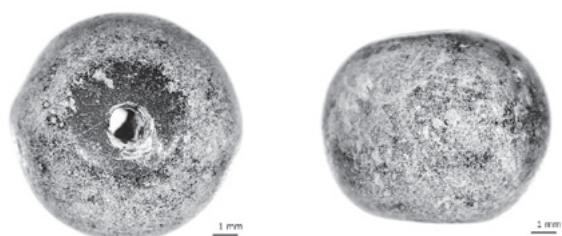
図86 分析No.2

調査の対象とした資料は、松ヶ迫矢谷遺跡D地点方形周溝墓（MS2）出土ガラス小玉3点（分析No.1～3）（広島県教育委員会・（財）広島県埋蔵文化財センター『松ヶ迫遺跡群発掘調査報告』第39、1981、図12～14）である。いずれも紺色透明を呈する。分析No.1および3は一部が欠損している。分析No.2は完形品である。いずれも表面には無数の微細な亀裂が生じ、透明感が失われているが、分析No.1および3の破断面にはガラス光沢が見られる。

昭和 52 年に実施された広島県三次市東酒屋町の松ヶ迫矢谷遺跡の発掘調査において、方形周溝墓からガラス小玉 3 点が出土している。このたび、これらのガラス小玉について製作技法の推定および化学組成の非破壊分析を実施した。写真左は分析 No. 2 (落射光)。写真右は分析 No. 1 の孔内の拡大画像 (透過光)。

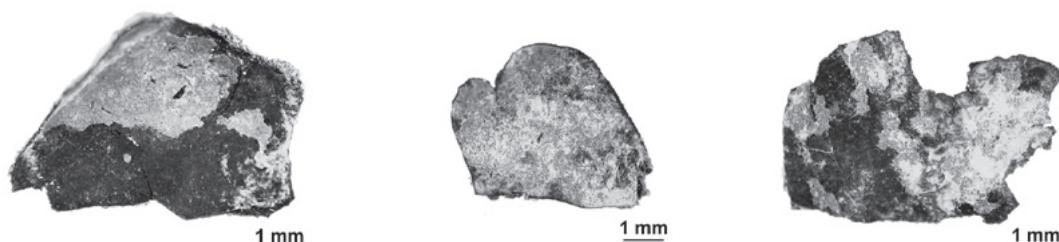
図95 分析に供した資料

キトラ古墳より出土した漆塗膜片3点（図95）について、赤色部分と黒色部からそれぞれ資料を採取し、分析をおこなった。

漆塗膜片は、大きさが5mm～1cmのもので、布着せが成された層との境界から剥落している破片である。これらの資料表面から2mm×5mm程度の範囲の赤色顔料を3箇所、黒色層を2箇所採取し分析対象とした（図96）。赤色顔料が確認できる資料では、その下層に黒色層が存在している。そのため、赤色部・黒色層が混交しないよう資料採取することに努めた。

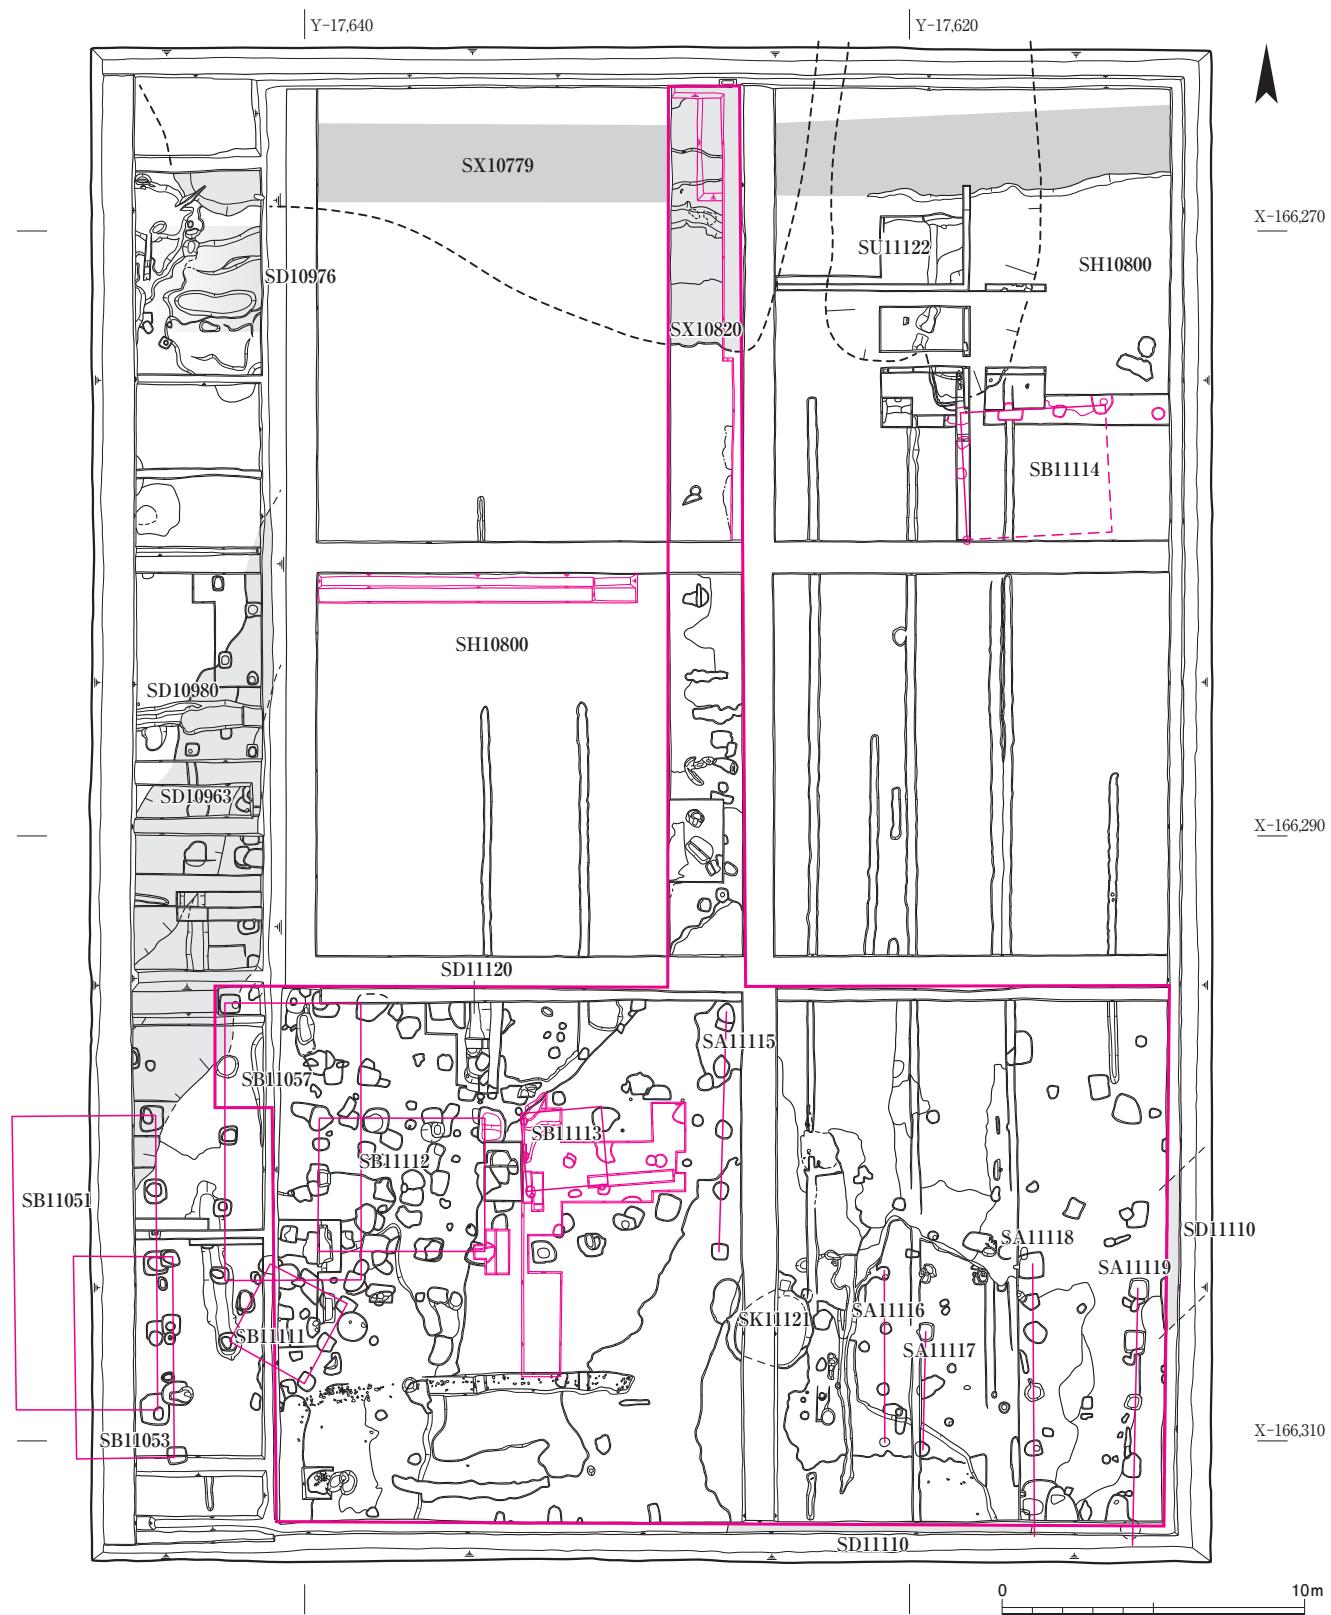
図108 第174次調査遺構図 1:250

斜行溝SD10963 第169次で検出した斜行溝で、今回の調査では旧調査区東壁で再確認した。古流向は南西から北東で、堆積土は砂ないしはシルトである。北壁では

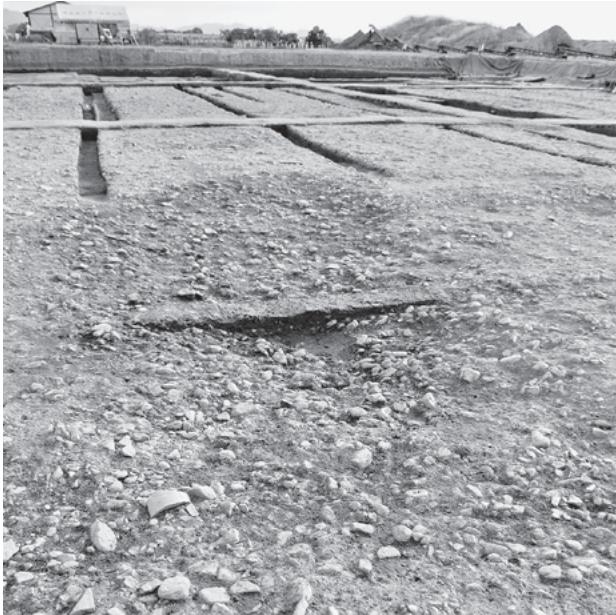
図117 磨敷上面の窪み（北東から）

広場SH10800 今回の調査区全域で検出した。整地土上に礫を敷きつめて整備している。礫敷層の上面は、調査区の東南隅が標高72.2mでもっとも高いのに対し、北辺部は71.6~71.7mと低く、北側へと緩やかに傾斜している。礫を敷きつめて整備された広場で、礫敷層の厚さは3~10cmほどあり、遺存状況が悪い部分では下位の整地土が露出していた。また、調査区の東北部では南北約6m、東西約3mの範囲が不整円形にくぼんでおり、この部分の礫敷がもっとも低い（図117）。前述のように、この窪みの下層では木屑溜りSU11122を確認した。なお、礫敷の上面では藤原宮期の遺構は他に確認されなかった。

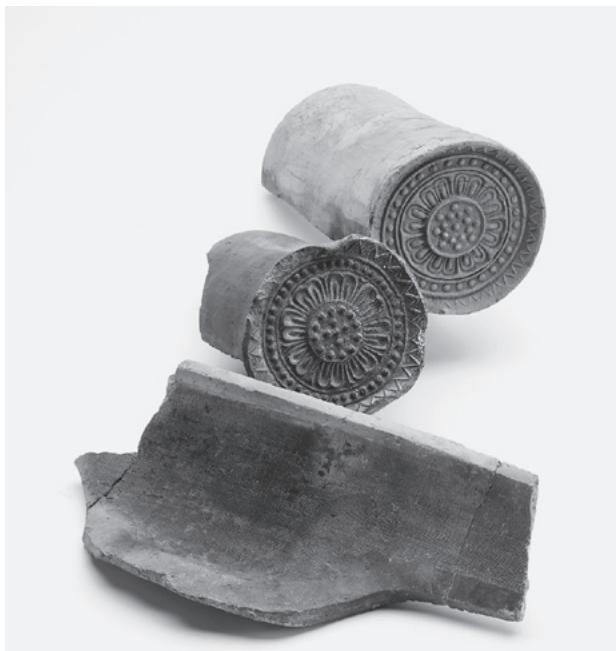
図120 土坑SK11121出土瓦

第二次整地土からは6275型式1点、6279Ab1点、6642A2点、6646A1点が出土した。これらは朝堂院回廊所用の型式である。木屑溜りSU11122からは6561Aが2点出土している。土坑SK11121からは軒丸瓦、面戸瓦、ヘラ描き丸瓦が出土した（図120）。軒丸瓦は6275Aが3点、6279Aaが1点、6279Abが1点、6281Aが1点、6281Bが2点である。これらはいずれも朝堂および朝堂院回廊所用の型式である。6275Aは范傷の少ない第1段階で胎土に砂粒を多く含むNグループのものと、クサリ礫を含む高台・峰寺産のもの、外縁頂部を面取りする第2段階の資料とがある。6281Bの2点は接合粘土が多く、指ナデツケの痕跡が残るIIグループに属する。

面戸瓦は、全長が43cm、舌基部の長さは29cmほど、舌端部の長さは18cmほどもある大型品である。凸面は縦位の縄タタキ後に横方向のハケメ調整をおこない、凹面側縁にのみ面取りを施す。左右対称形と考えると、復元の全長は50cm以上になる。隅棟用であれば、欠損する袖部の一方は短かい可能性もある。類例は朝堂院東第一堂および朝堂院回廊東北隅（第107次調査）、朝堂院東第四堂（第144次調査）、本薬師寺（1994-2次調査）にある。（今井）

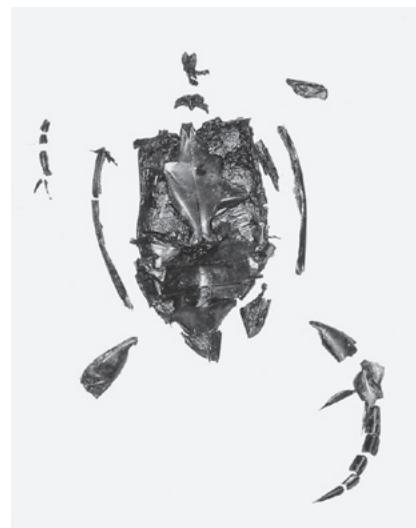
図125 SK11121出土ゲンゴロウ遺体

で検出した昆虫遺体の部位を特定した上で、現生種標本および図説と照合し種を特定した。その結果、最小個体数でゲンゴロウ1個体(図125)、クロゲンゴロウ2個体を検出した。詳しい同定結果は表23のとおりである。なお、部位名については、ゲンゴロウ・クロゲンゴロウとともに図124を参照のこと。

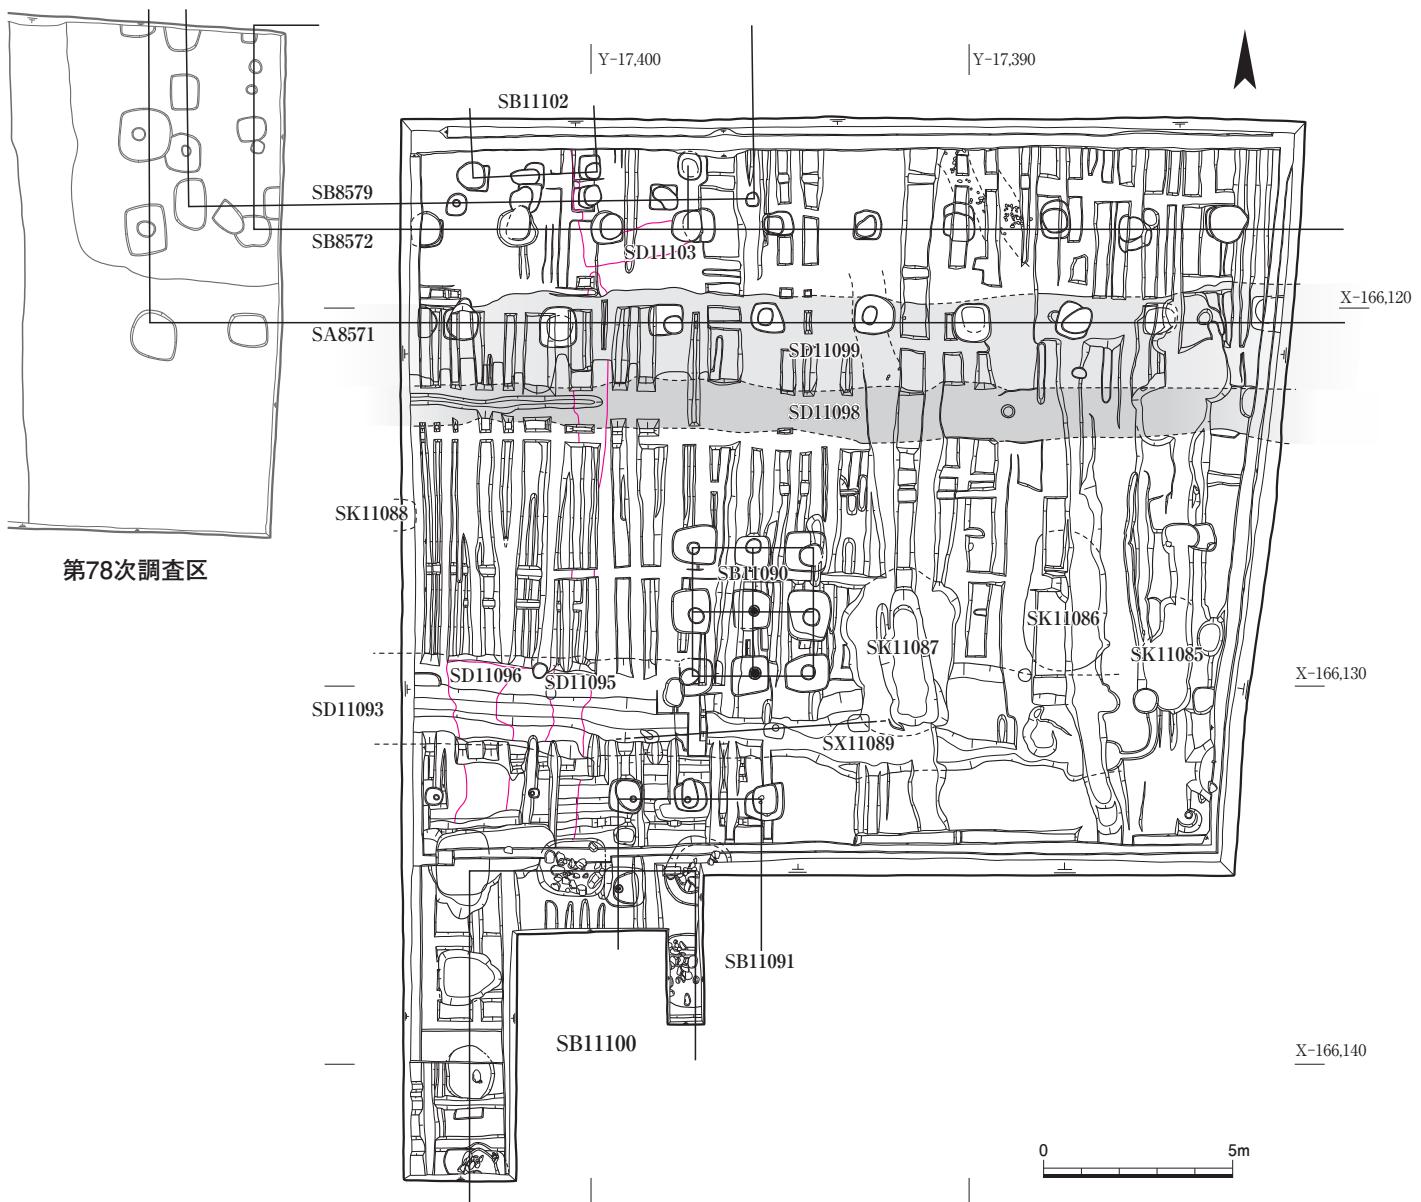
図127 第175次調査遺構図 1:200

(約2.4m) 等間となる。第78次調査で検出していた掘立柱建物SB8572の延長部分であり、既検出分とあわせると、桁行12間（検出総長約26m）以上、梁行2間（柱間9尺、検出総長約5.4m）の東西棟建物に復元できる。柱掘方は一辺約1mの隅丸方形で、検出面（地山もしくは整地土）からの柱穴の深さは最大で50cmである。重複関係からみて後述の掘立柱建物SB8579・11102より新しい。建物方位はほぼ正方位である。
