N A B U N K E N

2 0 1 3

奈良
文化財
研究所

紀要

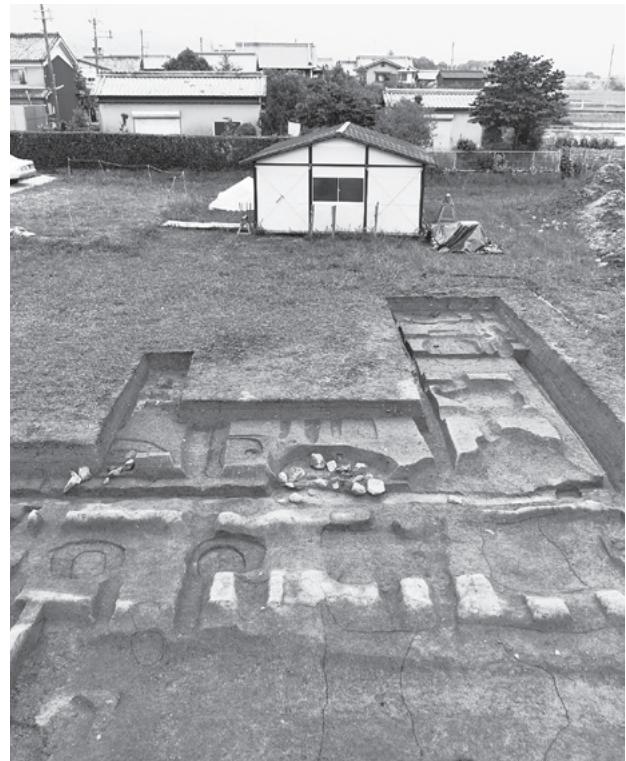
図128 磂石建物SB11100(北から)

礎石建物SB11100 調査区西南端(拡張区)に位置する。基壇土は残っていないが、礎石据付穴7基を検出した(図128)。桁行3間以上、梁行2間以上の南北棟建物と想定され、柱間は桁行9尺、梁行10尺(約3m)である。礎石据付穴は一辺1.4~1.8mの隅丸方形もしくは直径1.3~1.7mの不整円形で、検出面(整地土)からの深さは70cm前後である。礎石据付穴の内部には、根石と考えられる長径10~40cmの円礫ないし亜角礫が詰まっていた。礎石は抜き取られているが、抜取穴には破碎された礎石とみられる花崗岩片も含まれていた。なお、調査区内ではこの建物にともなう掘込地業は認められない。この建物の発見により、既発見の東方官衙区画塀SA8571の南側は礎石建物が建つ空間であることが判明し、これまで見つかっている宮内道路はこの空間に接続していたと考えられるようになった。

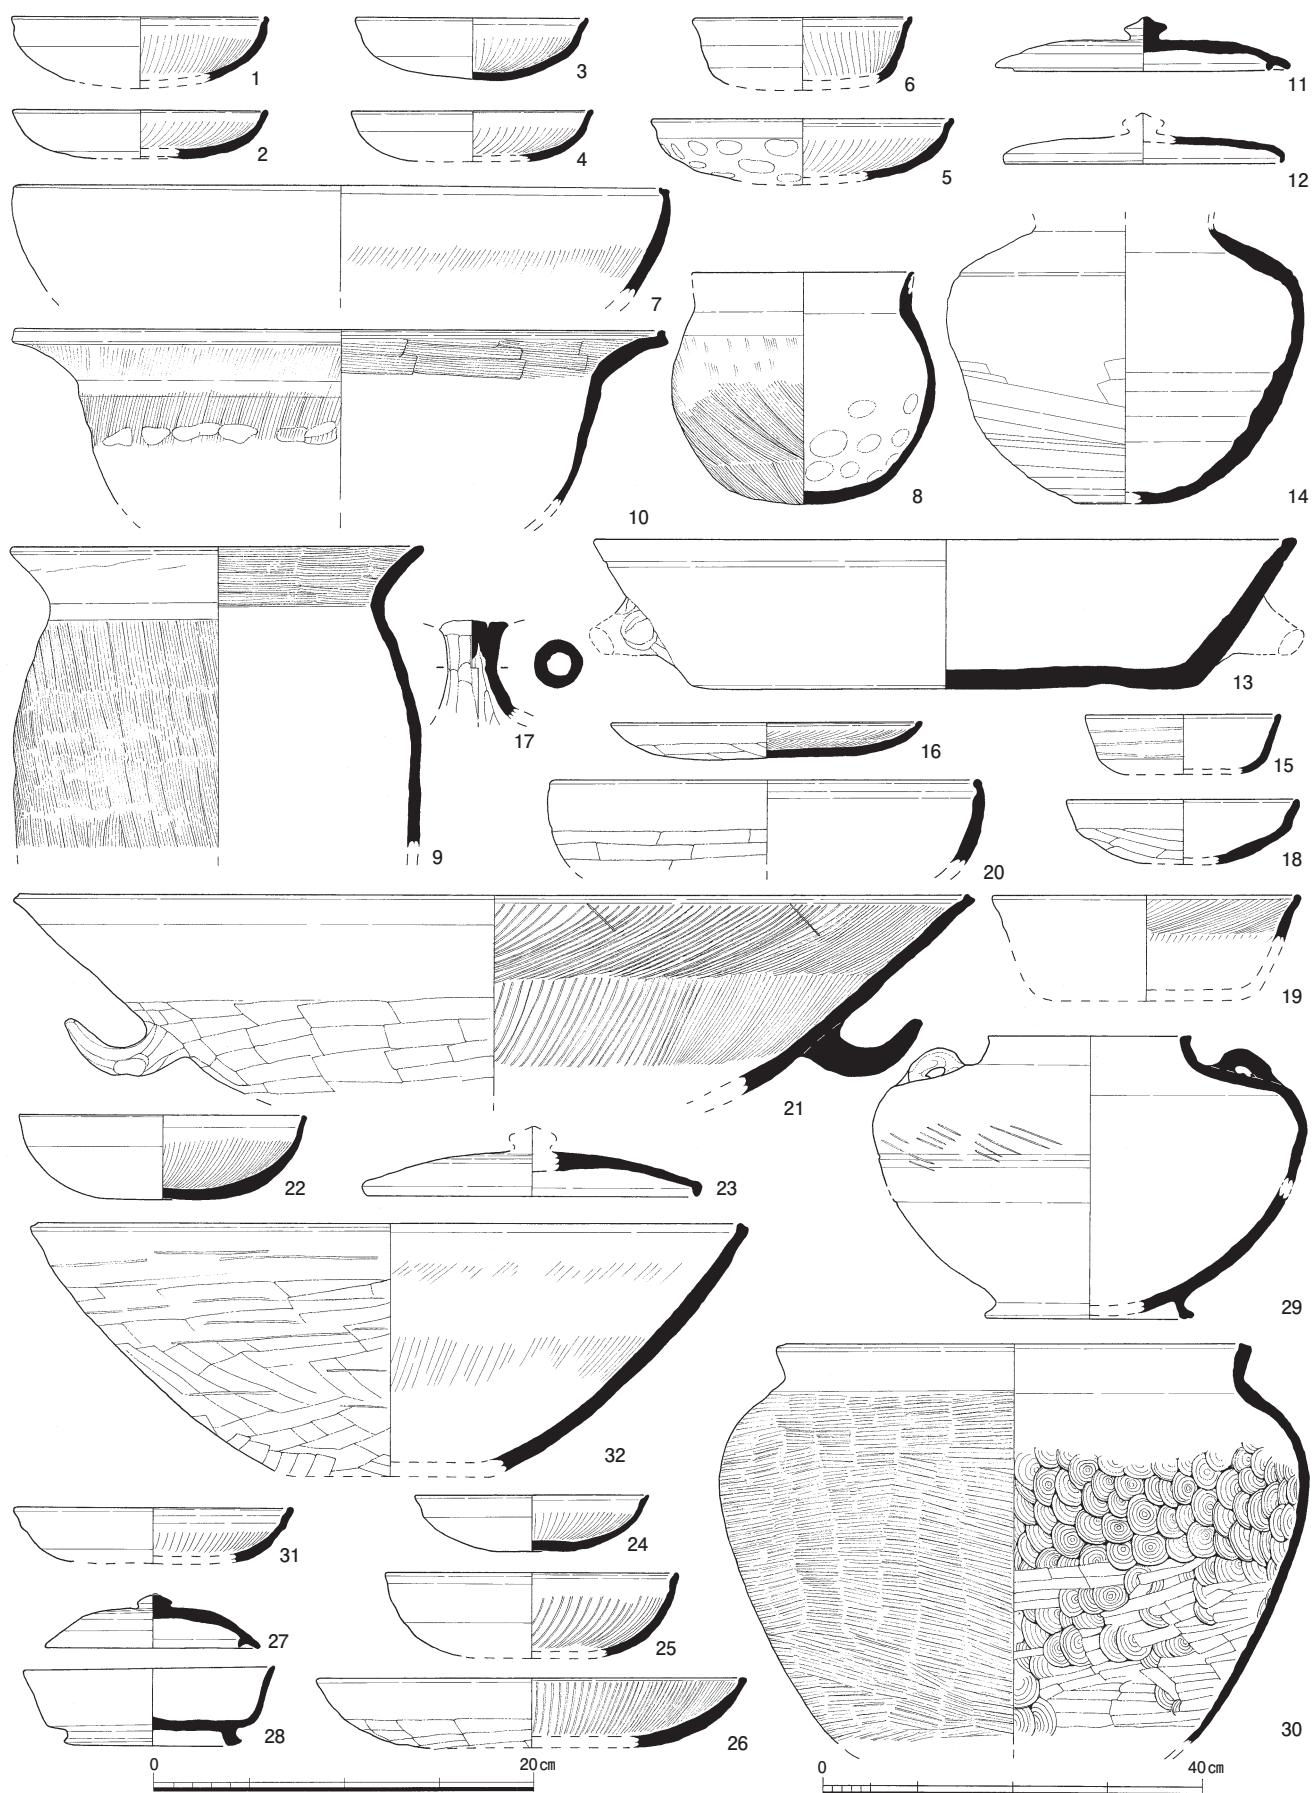
図129 第175次調査出土土器 (1) 1 : 4 (30のみ1 : 8)
 (1 : SK11087、2~14 : SD11093、15~17 : SB11100、18~20 : SB8572、21~23 : SA8571、24~30 : SD11098、31・32 : SB11090)

藤原宮期の遺構出土土器（図129） 15～17はSB11100の礎石据付穴出土の土師器。15は杯Aで、17は高杯Cの脚部。皿A（16）はb0手法で調整し、内面に放射二段暗文を施す。18～20はSB8572出土。いずれも土師器で、杯A（19）、杯H（18）、鉢（20）がある。杯Aは口縁部のみの破片だが、内面に放射二段暗文が確認できる。21～23はSA8571出土。土師器杯C I（22）は深い器形で、a0手法で調整する。土師器盤（21）は外面に2個の把手を付し、体部下半を横方向のヘラケズリで調整する。須恵器杯B蓋（23）は、内面にかえりをもたない。24～30はSD11098出土。土師器杯C I（25）は深い器形で、杯C II（24）は浅い器形。土師器皿A（26）は口縁端部を内側にわずかに肥厚させ、上面は平坦な面をなす。b0手法で調整し、内面に放射暗文を施す。27～30は須恵器で、杯B（28）、杯B蓋（27）、壺A（29）、甕C（30）を図示した。杯B蓋は内面にかえりをもつ。壺Aは同一個体の破片から図上復元した。肩部は整地土からの出土。肩部が張る器形で、2ヵ所に把手を付す。内外ともにロクロナデで調整するが、胴部外面中位にはタタキの痕跡が残る。これらの土器は飛鳥IV

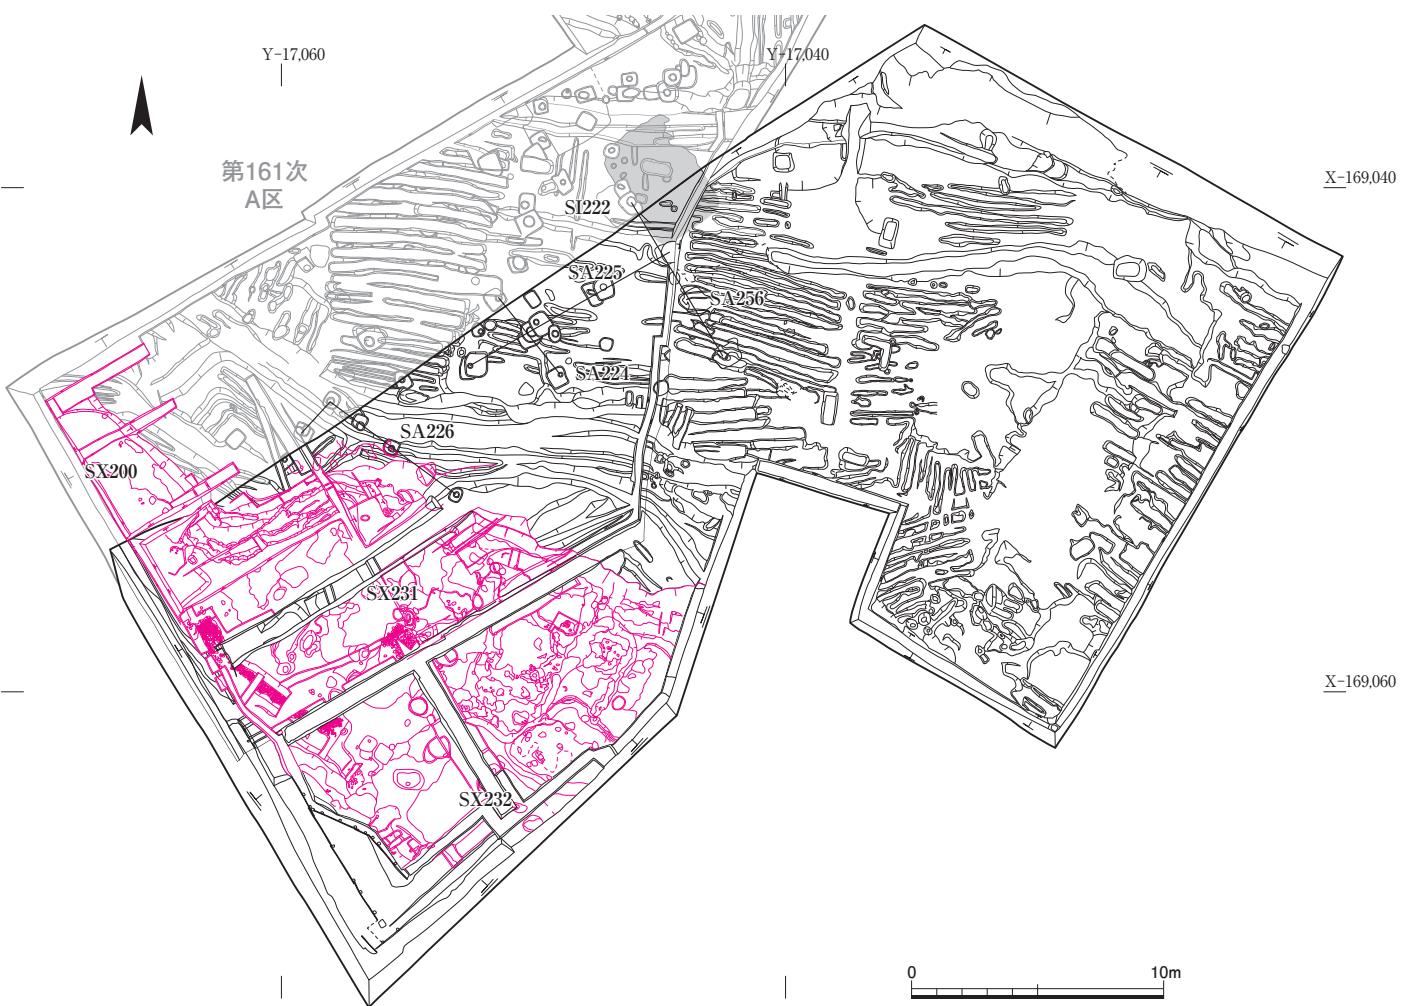
図145 第171次調査遺構図 1:300

検出した遺構は、調査区北半の丘陵裾部と調査区西南部の谷部で大きく様相が異なる（図145、巻頭図版5）。まず丘陵裾部の遺構、次に谷部の遺構の順に説明する。

上段平坦面SX231・下段平坦面SX232 谷SX200の北東側斜面を人工的に削って造成し、上下2段の平坦面を造り出している（図145）。このうち、上段平坦面SX231では硬化面・赤色化面・方形遺構・石敷等を検出し、下段平坦面SX232では掘立柱建物・炭溜り等を検出した。

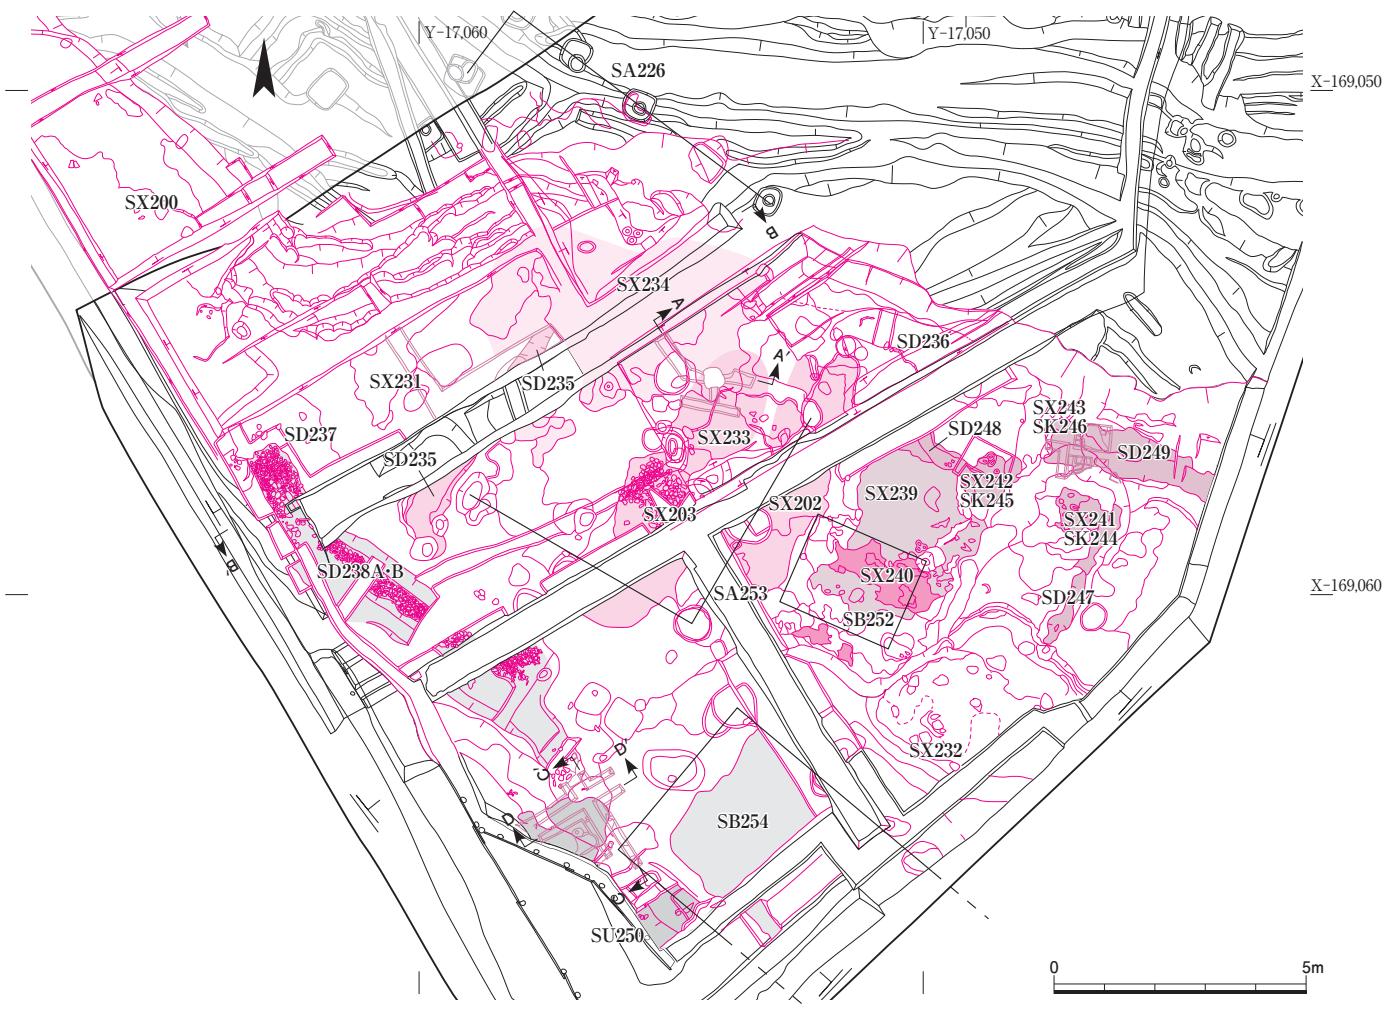
図146 谷部の遺構図 1:150

硬化面SX233は、北北東-南南西に主軸をもち、残存長約5m、残存幅約1.6mの細長い平面形状である。褐色からオリーブ褐色の砂と黄褐色粘土を3~10cmの厚さで互層状に積み重ねて基盤とし、その上層に赤褐色に変色した粘質土の硬化面が厚さ1~2cm程度残る。上面はほぼ平坦で北北東側がわずかに高い。西辺では硬化面

が高さ10cm程度立ち上がる部分が残り、上部構造へつながるものと推定される(図147・148)。しかしその上部が削平され残っておらず、構造は不明である。

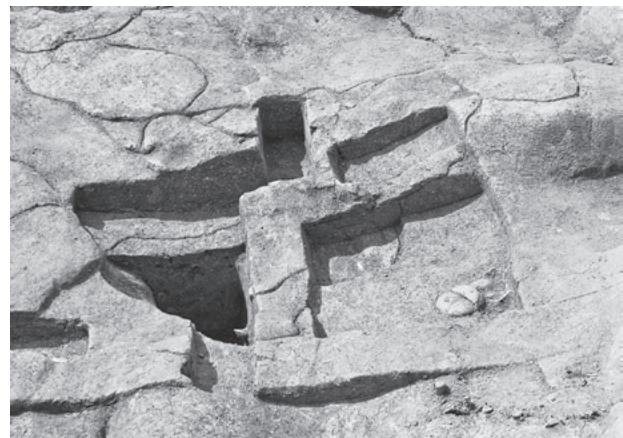
図151 方形遺構SX243（東から）

方形遺構SX243 薄い赤色化した面が、一辺約0.8mの不整方形を呈する（図151・152）。残存状況が悪く詳細は不明である。

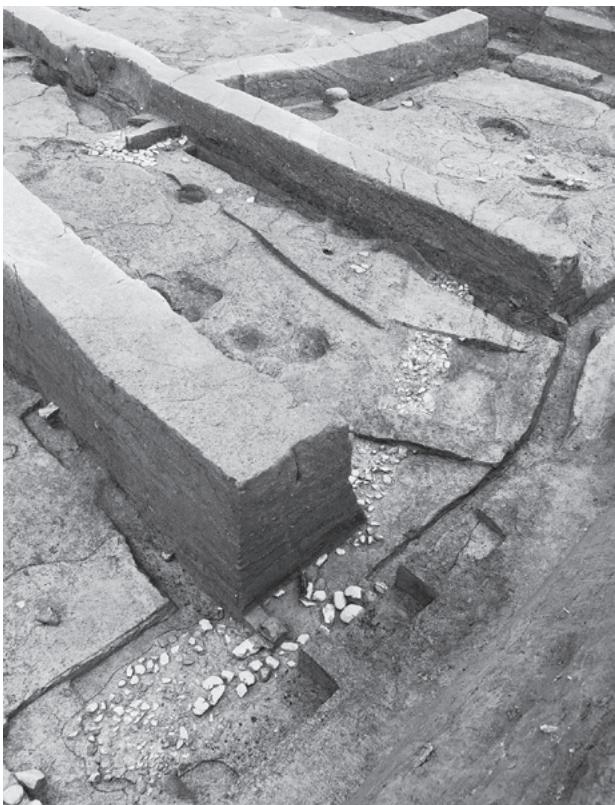
図153 石敷溝SD238A・B（北西から）

石敷溝SD238A・B 調査区西南辺にあり、北西から南東に流れる溝で底に石を敷く（図153）。調査区北西隅の南東約4.5m付近でとぎれるが、これは溝が削平され残っていないか、西の調査区外に屈曲するためと考えられる。溝は同位置で石を敷き直し、直径10cm以下の小石を敷く下層の溝SD238Aが残存幅1.2m、拳大の石を敷く上層の溝SD238Bが残存幅1.5mである（図149）。

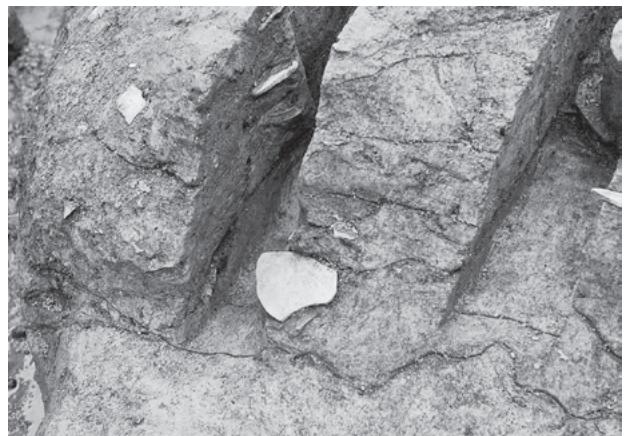
図154 炭溜りSU250土器出土状況（南東から）

炭溜りSU250 調査区西南隅で東西約1m以上、南北約3m以上の範囲に残存し、さらに南側の調査区外に延びる。粉炭が1~2cm程度の厚さで面的に広がる層が2面以上あり、その間に炭片などが混じる層が堆積する（図154・155）。炭溜りSU250は、建物SB254周辺に施された整地層中の粉炭を多く含む層の一部が露出したもののか、谷部に堆積した炭も混じると考えられる。土器や炭化した穀類の粒などが出土し、土器の一部は、第75-2次調査の焼土層SX037出土土器と接合した。

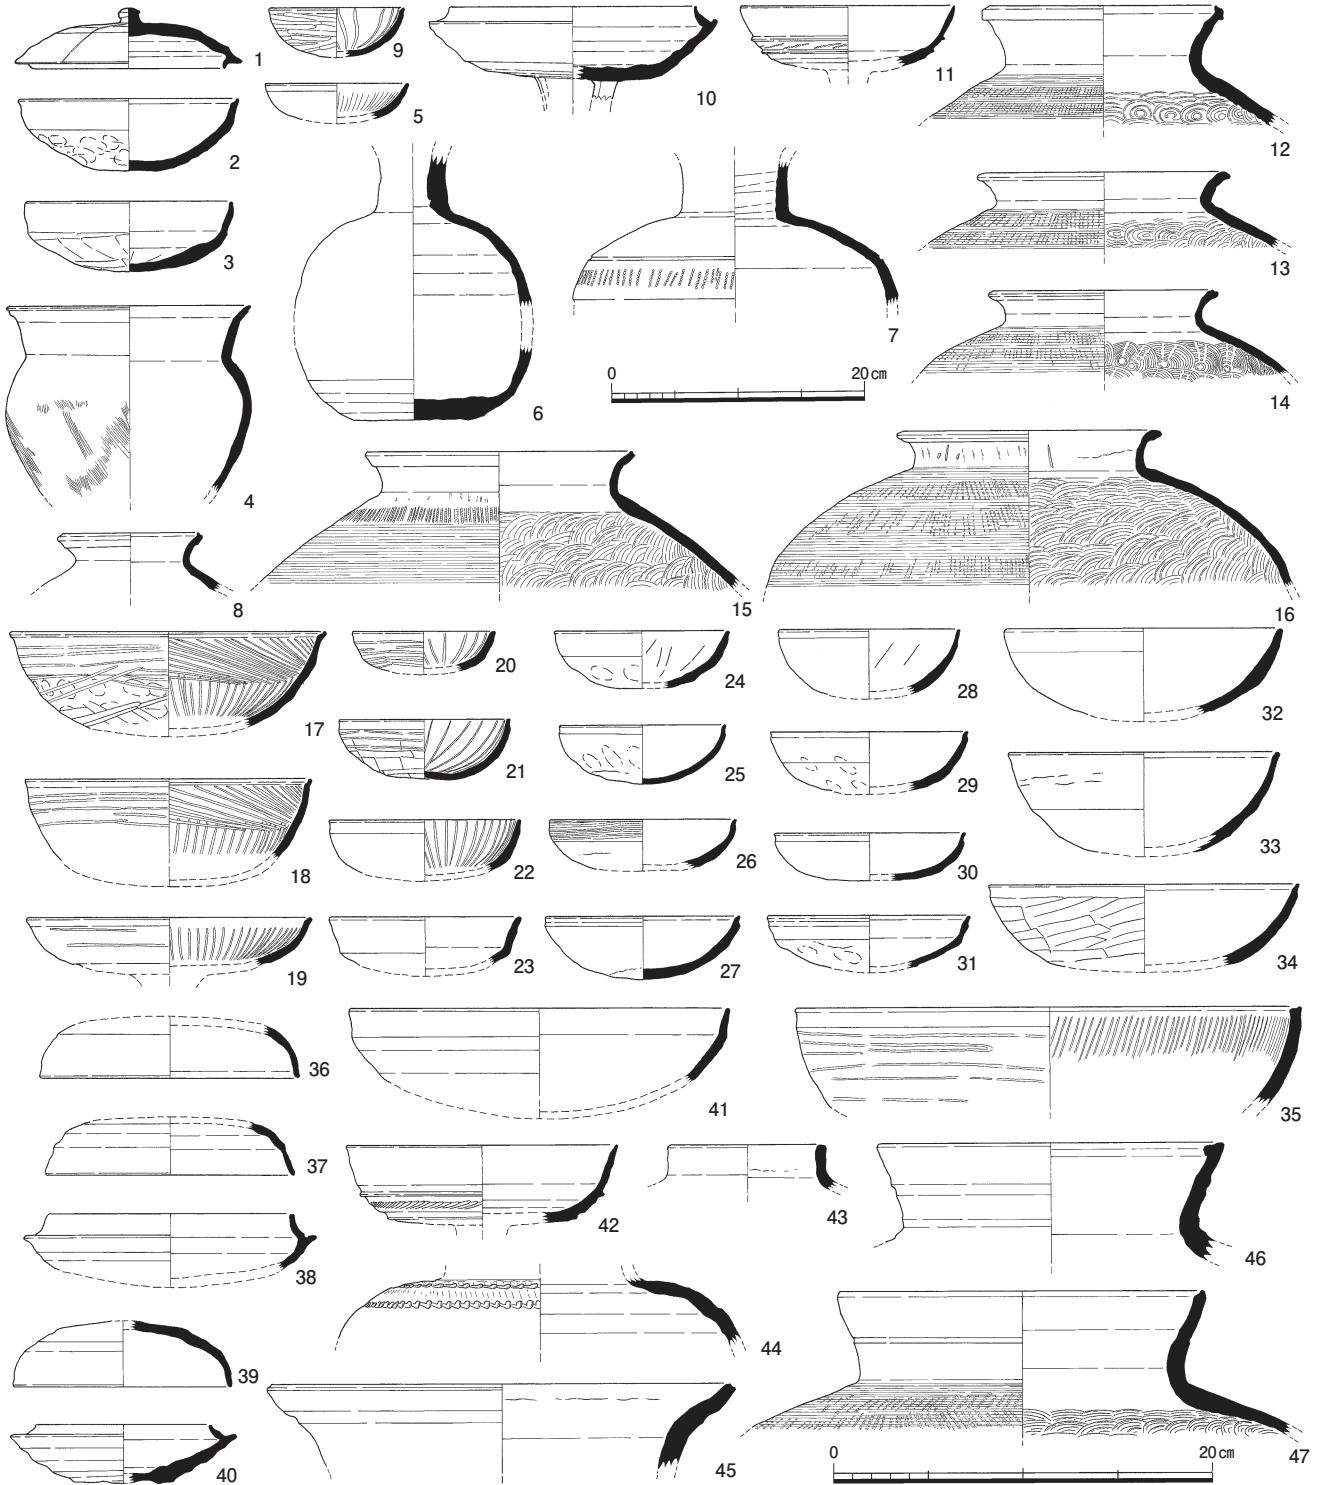
図156 第171次調査出土土器 (1) 1 : 4 (8・12~16は1 : 6)
 (1・2 : 上段平坦面整地土 3・4 : SD251 5・6 : SA253 7 : SB252 8 : 方形遺構SX242 9~16 : 炭溜りSU250 17~47 : 炭混層SX201)

I期の遺構出土土器 3・4は方形遺構SX243下層の溝SD251、5・6はSA253の柱穴、7はSB252の柱穴、8は方形遺構SX242からそれぞれ出土した。土師器杯H(3)は、ほぼ完形で出土。内面の広範囲に漆が付着する。土師器甕(4)は胴部中位以下にハケ目がみられる。土師器杯CⅢ(5)の暗文は細く、密に施される。須恵器

瓶(6)は、底部外面をロクロケズリで調整し、外面には広範囲に自然釉が降着する。内面全体には痘痕状の小さな凹みが多数みられる。須恵器長頸壺(7)は、胴部外面に凹線が2条巡り、その間に列点文を施す。外面には自然釉の降着が著しい。須恵器甕(8)は口縁端部内側を摘み上げる。

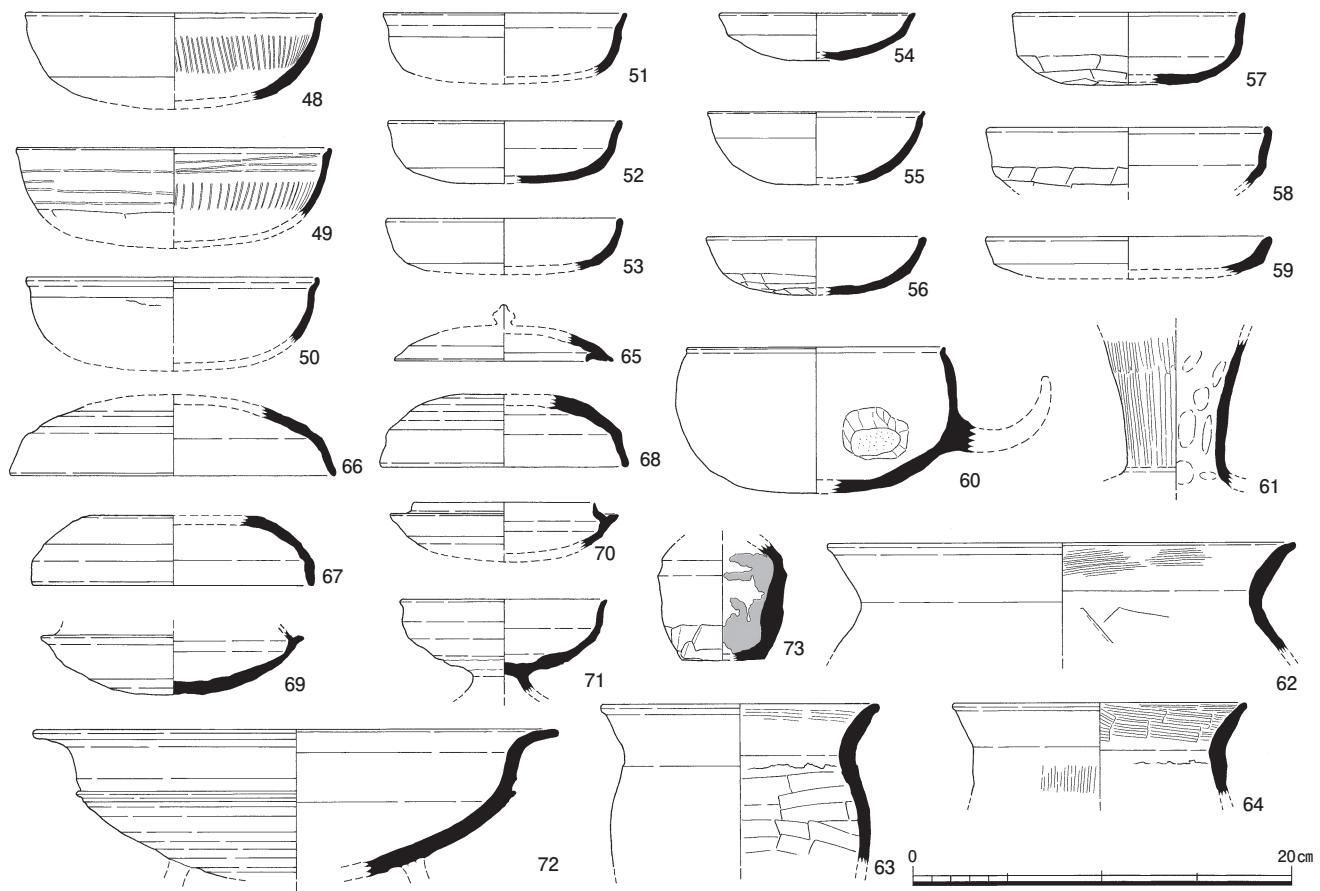
図157 第171次調査出土土器(2) 1:4 (48~73: 谷埋立土SX230出土)

谷埋立土SX230出土土器(48~73) 土師器には、杯CⅠ(48・49)、杯G(50~55)、杯H(56~58)、ⅢH(59)、把手付碗(60)、長頸壺(61)、甕(62~64)などがある。48は底部外面をナデ調整し、49は内面上方に横位の暗文、下方に縦位の暗文が入る。50は口縁端部内面にヨコナデによる凹みをもつ。53は内面に残る煤から、灯火器と考えられる。56・57は口縁部と底部の境の稜が不明瞭である。60は把手をもち、胎土には2~3mmの砂粒を多く含む。61は外面に縦位のミガキを密に施す。62~64はいずれも口縁部内面をヨコハケで調整する。63は胴部内面にヘラケズリを施す。

須恵器には杯H(69・70)、杯H蓋(66~68)、杯G蓋(65)、短脚高杯(71)、台付鉢(72)、壺(73)、甕などがある。69・70の底部外面はロクロケズリ。杯H蓋の天井部外面は、66・68がロクロケズリ調整、67はヘラ切り不調整。65は外面に自然釉が降着し、71は口縁部がヨコナデにより外反する。72は体部中位に稜をつくり、底部には脚台の剥離痕がみられる。73は内面と断面に漆が付着し、漆運搬具であったことがわかる。

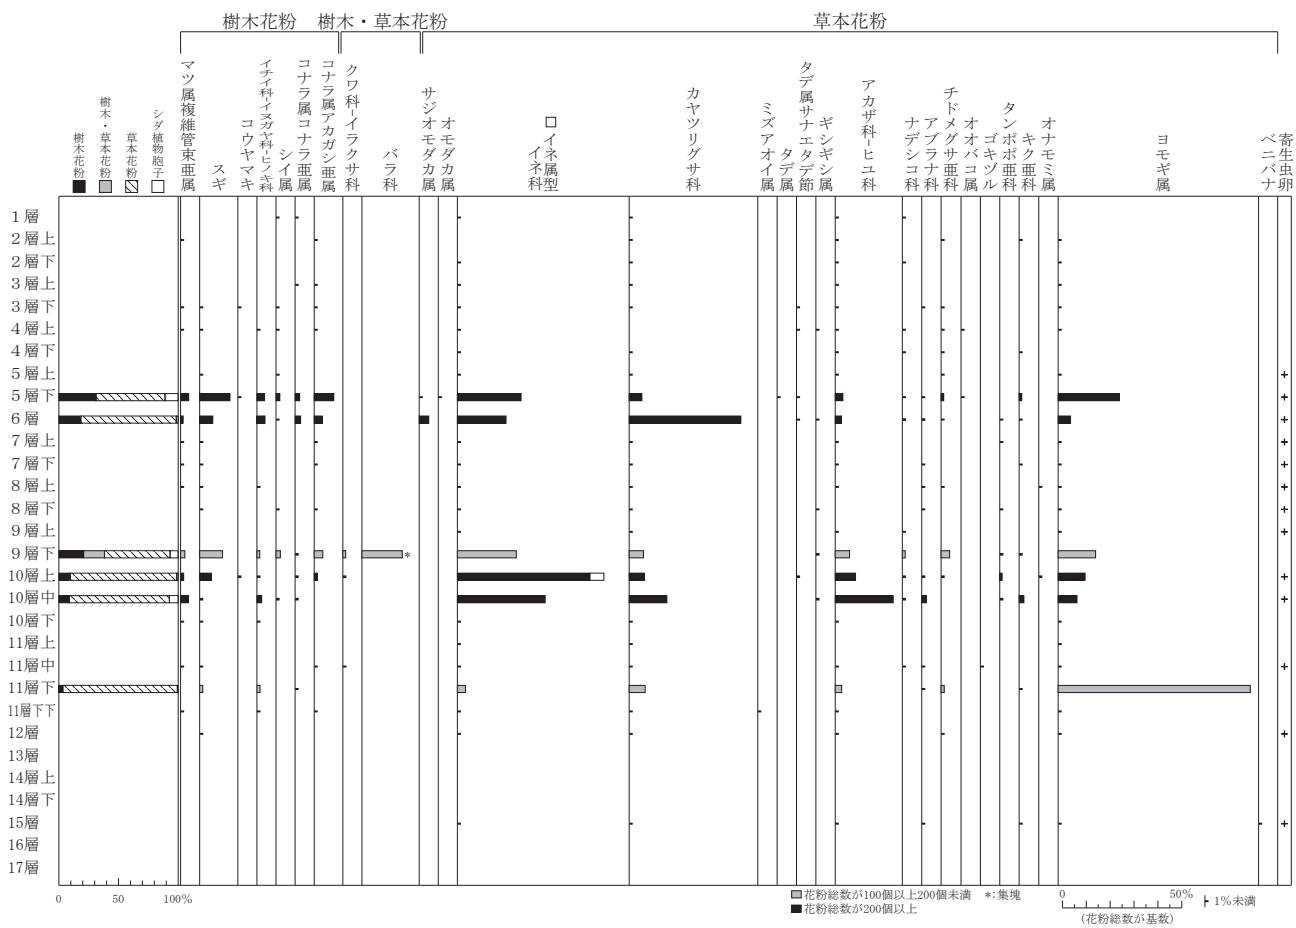
図175 運河SD1901Aの主要花粉ダイアグラム

運河SD1901A 11層下、10層上・中、9層下、6層、5層下以外は、花粉密度はほとんど検出されず、堆積速度が速かったと推定される。寄生虫卵は、多くの層で鞭虫

卵、回虫卵、マンソン裂頭条虫卵が検出されたが、密度は低く、人の生活による汚染程度であった。

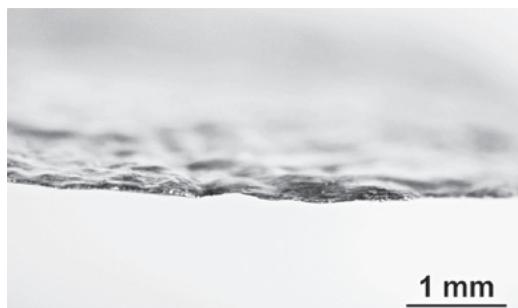
図179 石神遺跡9451 顕微鏡写真

銅製人形の端部に着目し顕微鏡観察をおこなった。端部の形状は叩き延ばしや人形を切り込む際の痕跡が残っていることが考えられるため、端部の顕微鏡観察は前節で述べられている製作技法の解明に有用なデータのひとつとなりえる。結果を図179~183に示す。端部形状が比較的曲線的な資料(例:石神遺跡9451・図179)と直線的な資料(例:石神遺跡7036・図180)について比較すると、曲線状資料は、厚さは不均一で、端部は薄く、波打つ様な形状をしている。直線的な資料は、厚さは均一で、端部の角が残存している資料が多いことがわかった。また直線的な資料の中には、端部に段差状の痕跡が残存している資料(石神遺跡11862・図182)、端部の一部が折り返されている資料(石神遺跡11861・図181)などが観察でき、鑿などによる切断で生じるバリやその処理方法との関連が

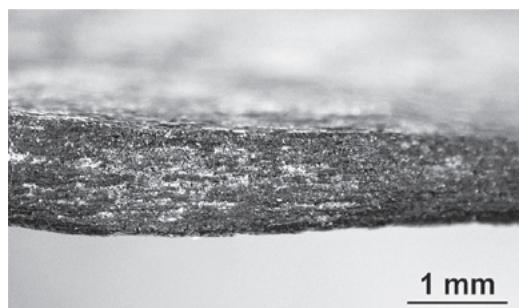
図183 藤原京21629 顕微鏡写真

考えられる。さらに厚い資料（藤原京21629・図183）では層状の腐食痕跡が観察できた。資料により腐食状態も異なるため、すべての資料端部や断面を明瞭に観察できたわけではないが、これらの痕跡は製作方法を反映していると考えられる。

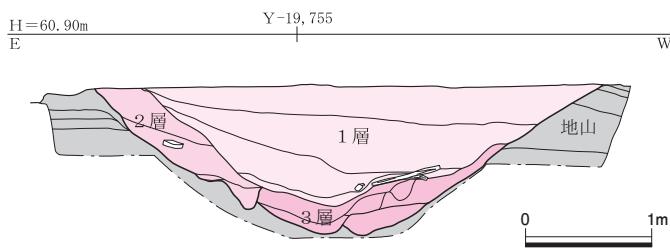
図189 SD3015断面図 1:60

良時代～中世の瓦、木製品等が出土した。SD3015は、その位置から第293-8次で検出した南北溝SD2720と一連の可能性がある。ただし、SD2720は中世の掘立柱建物が掘り込まれる整地土の下層で検出されており、埋土上層には瓦質土器を含むものの、奈良時代の土器も一定量出土する。これらから、SD2710は奈良時代～中世に存続した溝の可能性が高い。一方、SD3015には奈良時代の土器を含まず、古代の建物SB3010や中世の遺構であるSD3012やSE3013を破壊する。したがって、現時点ではSD3015はSD2710とは別の中世の溝という解釈が妥当と思われる。

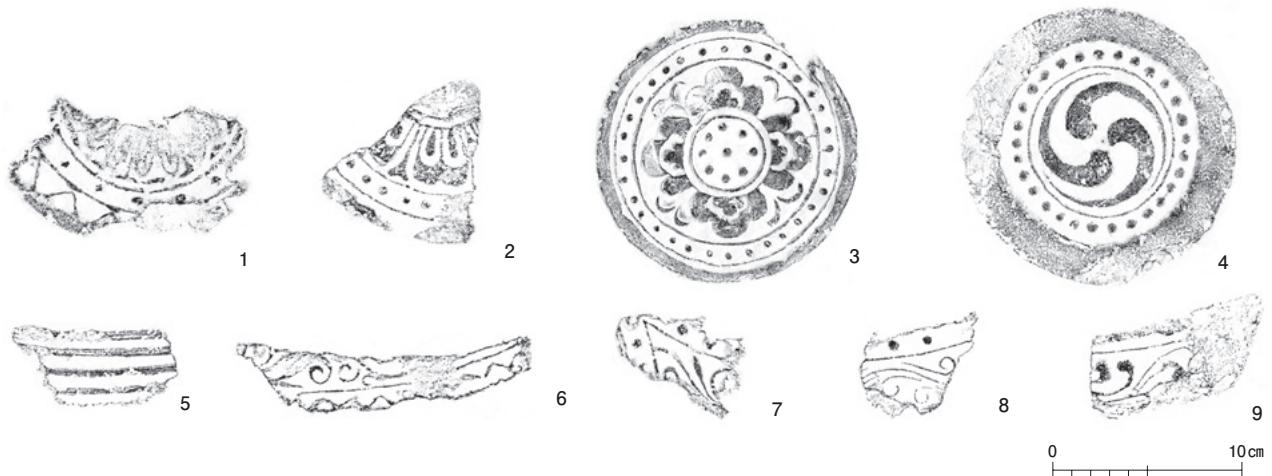
図191 第489次調査出土軒瓦 1:4

1は薬師寺18型式(6304Eb)。全体的に摩滅が著しい。奈良時代前半。2は薬師寺47型式。複弁八弁蓮華文軒丸瓦で平安時代中期。3は薬師寺88型式で四葉宝相華文軒

丸瓦。比較的小型で瓦当径は8.9cm。平安時代後期。4は薬師寺128型式で右巻三巴文軒丸瓦。中心に小円点が痕跡程度に残り、巴尾部が圈線に取り付かない。瓦当径は14.4cm。室町時代前半。薬師寺128型式はSD3015からもう1点出土した。5は五重弧文軒丸瓦。第五弧線が欠損する。重弧文は型挽きによるもので、平瓦部凹面に側板圧痕があり、古い特徴をもつ。奈良時代前半と考えられる。これまでの薬師寺の調査では、三重弧文軒平瓦(薬師寺209型式)は出土していたが、五重弧文軒平瓦の出土例はない。6は薬師寺202型式(6641H)。奈良時代前半の薬師寺創建瓦である。7は薬師寺219型式(6664O)。上下外区および脇区に珠文をもつ均整唐草文軒平瓦。奈良時代前半。8は薬師寺36型式。段顎をもち、薬師寺創建瓦に似るが、平安時代前期の復古瓦である。8は均整唐草文軒平瓦。これまで薬師寺での出土例はないが、興福寺食堂で同範資料がある(奈文研『興福寺食堂発掘調査報告』、1959)。平安時代後期。1は包含層、3はSK3011、それ以外はSD3015の1層から出土した。
(石田)

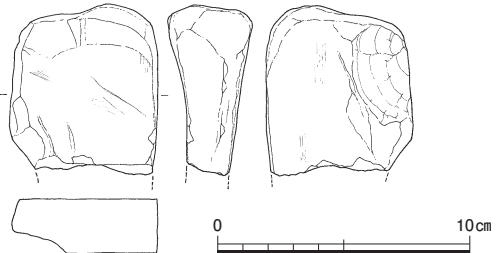
図192 SD3015出土砥石 1:3

石製品 砥石が5点出土した。図192は提砥。表裏面を砥面とし、片側は大きくくぼむ。下半は欠損する。砂岩製。図示したもの以外は礫の一面を砥面として用いたものである。すべてSD3015の1層から出土した。
(芝康次郎)

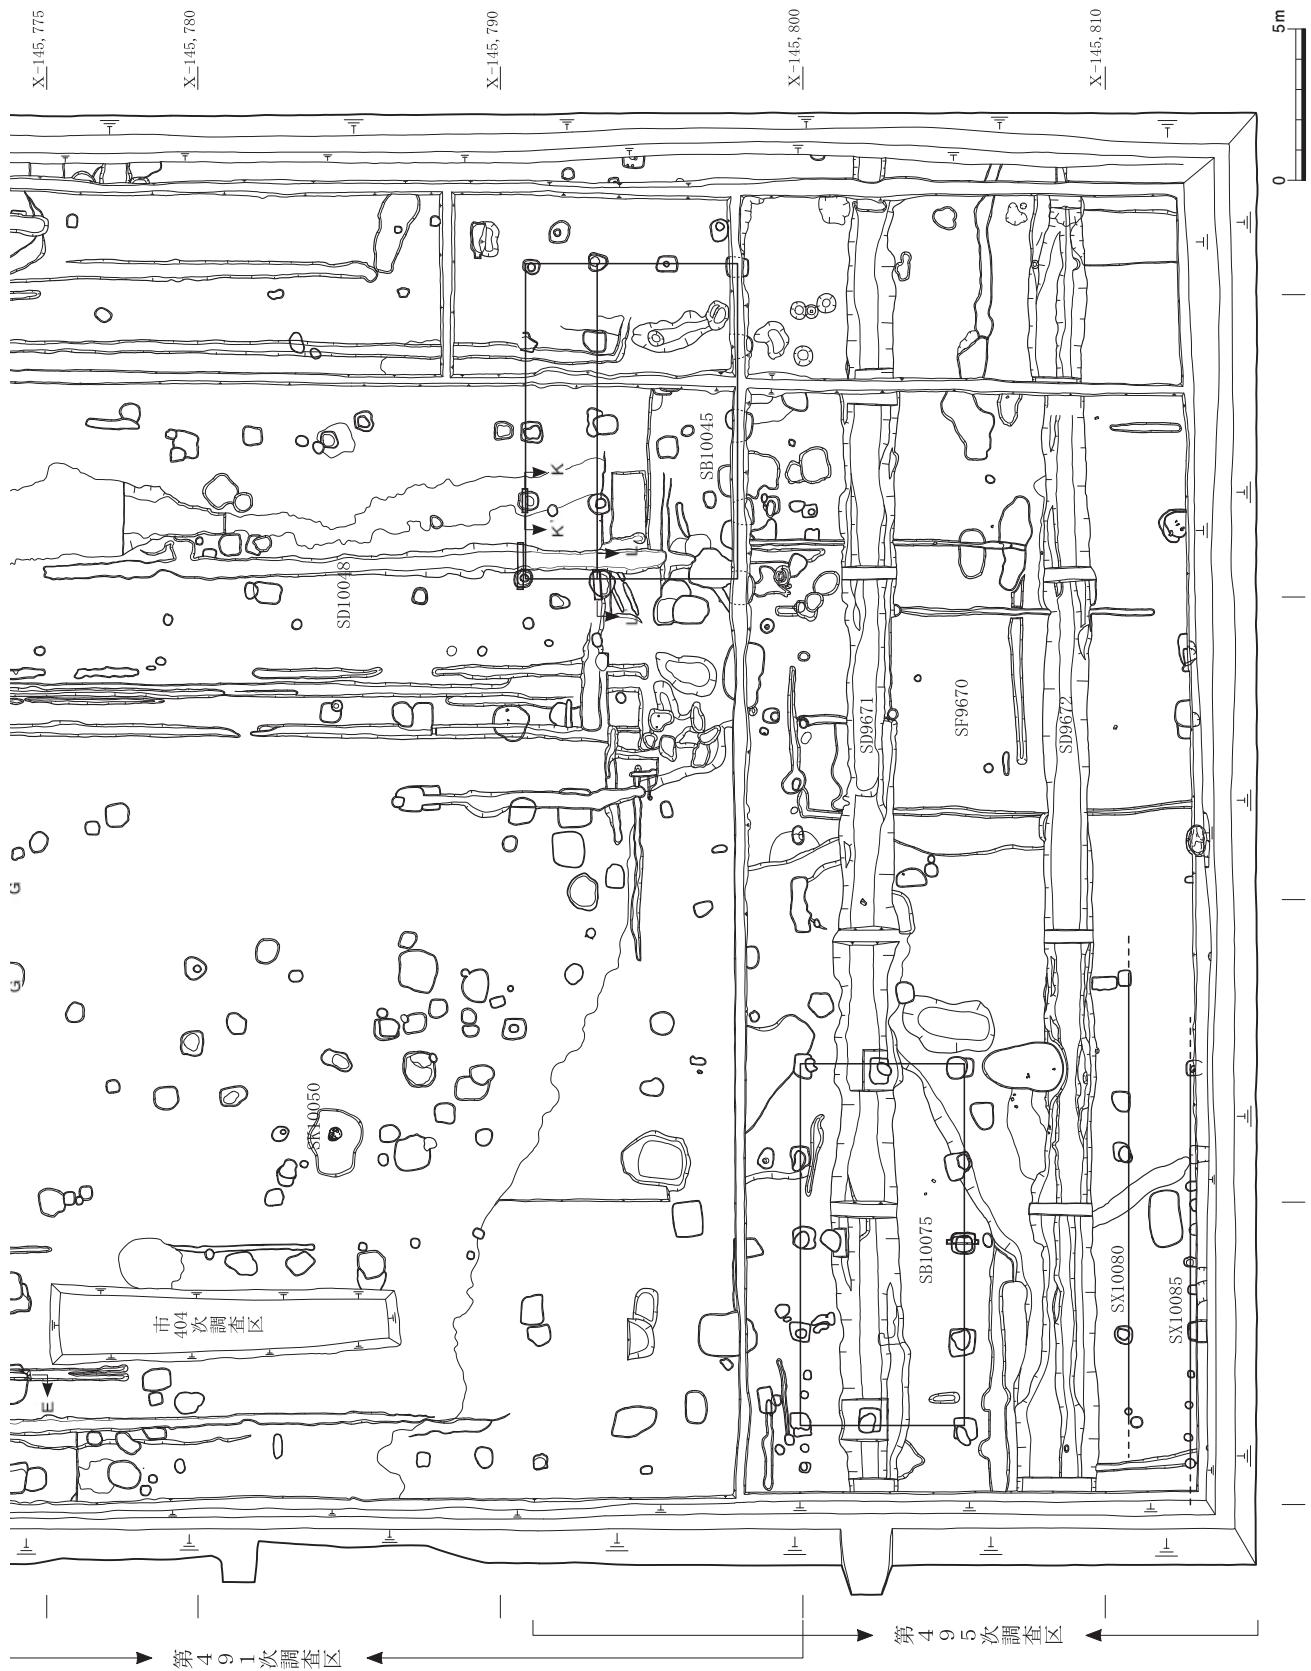
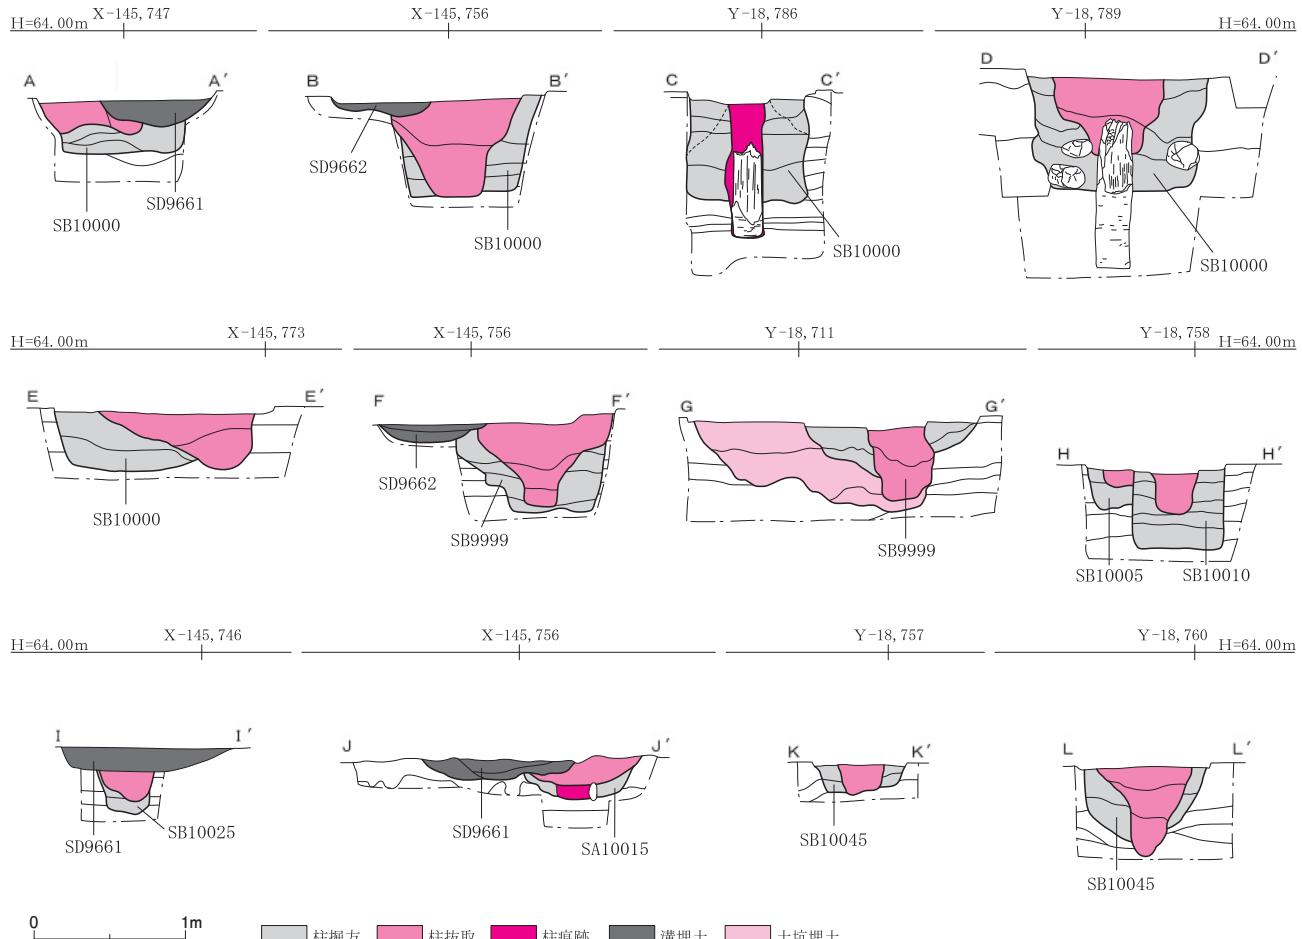
図197 断割断面図 1:50 (断割位置は図196参照)

SX10080とSX10085は約2.2m離れて平行するが、柱穴の南北筋が揃うものはほとんどなく、両者の性格が同一か否か確定できない。ただし、両者は左京三条一坊二坪の北面の築地壙想定心をはさむ位置にあり、築地壙にともなう足場や添柱の遺構の可能性がある。また、SX10085は調査区東半で検出した柱穴と一連となる可能性もあるが、柱穴の大きさが異なり確定できない。なお、

同様の築地塀の足場や添柱とみられる2条の柱穴列は奈良市の調査においても検出されている。柱間はSX10080とSX10085の間隔とほぼ等しい2.1mとされており、一連のものであろう。

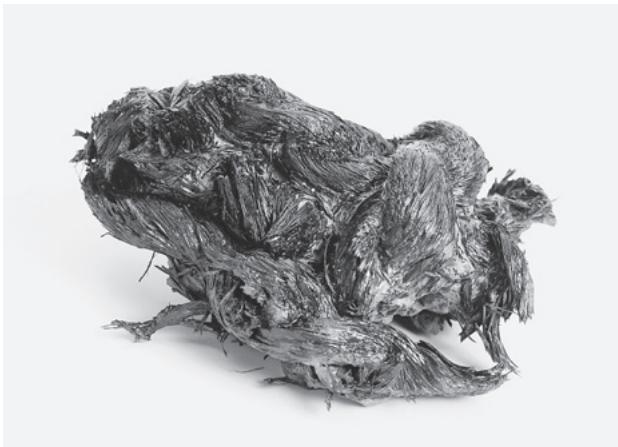
図198 SD9672下層出土繩紐

縄紐の塊が出土した(図198)。縄紐の直径は1.2cmで、右撲り(S撲り)である。縄の材質はイネ科の草本の茎である(鈴木三男氏の御教示による)。

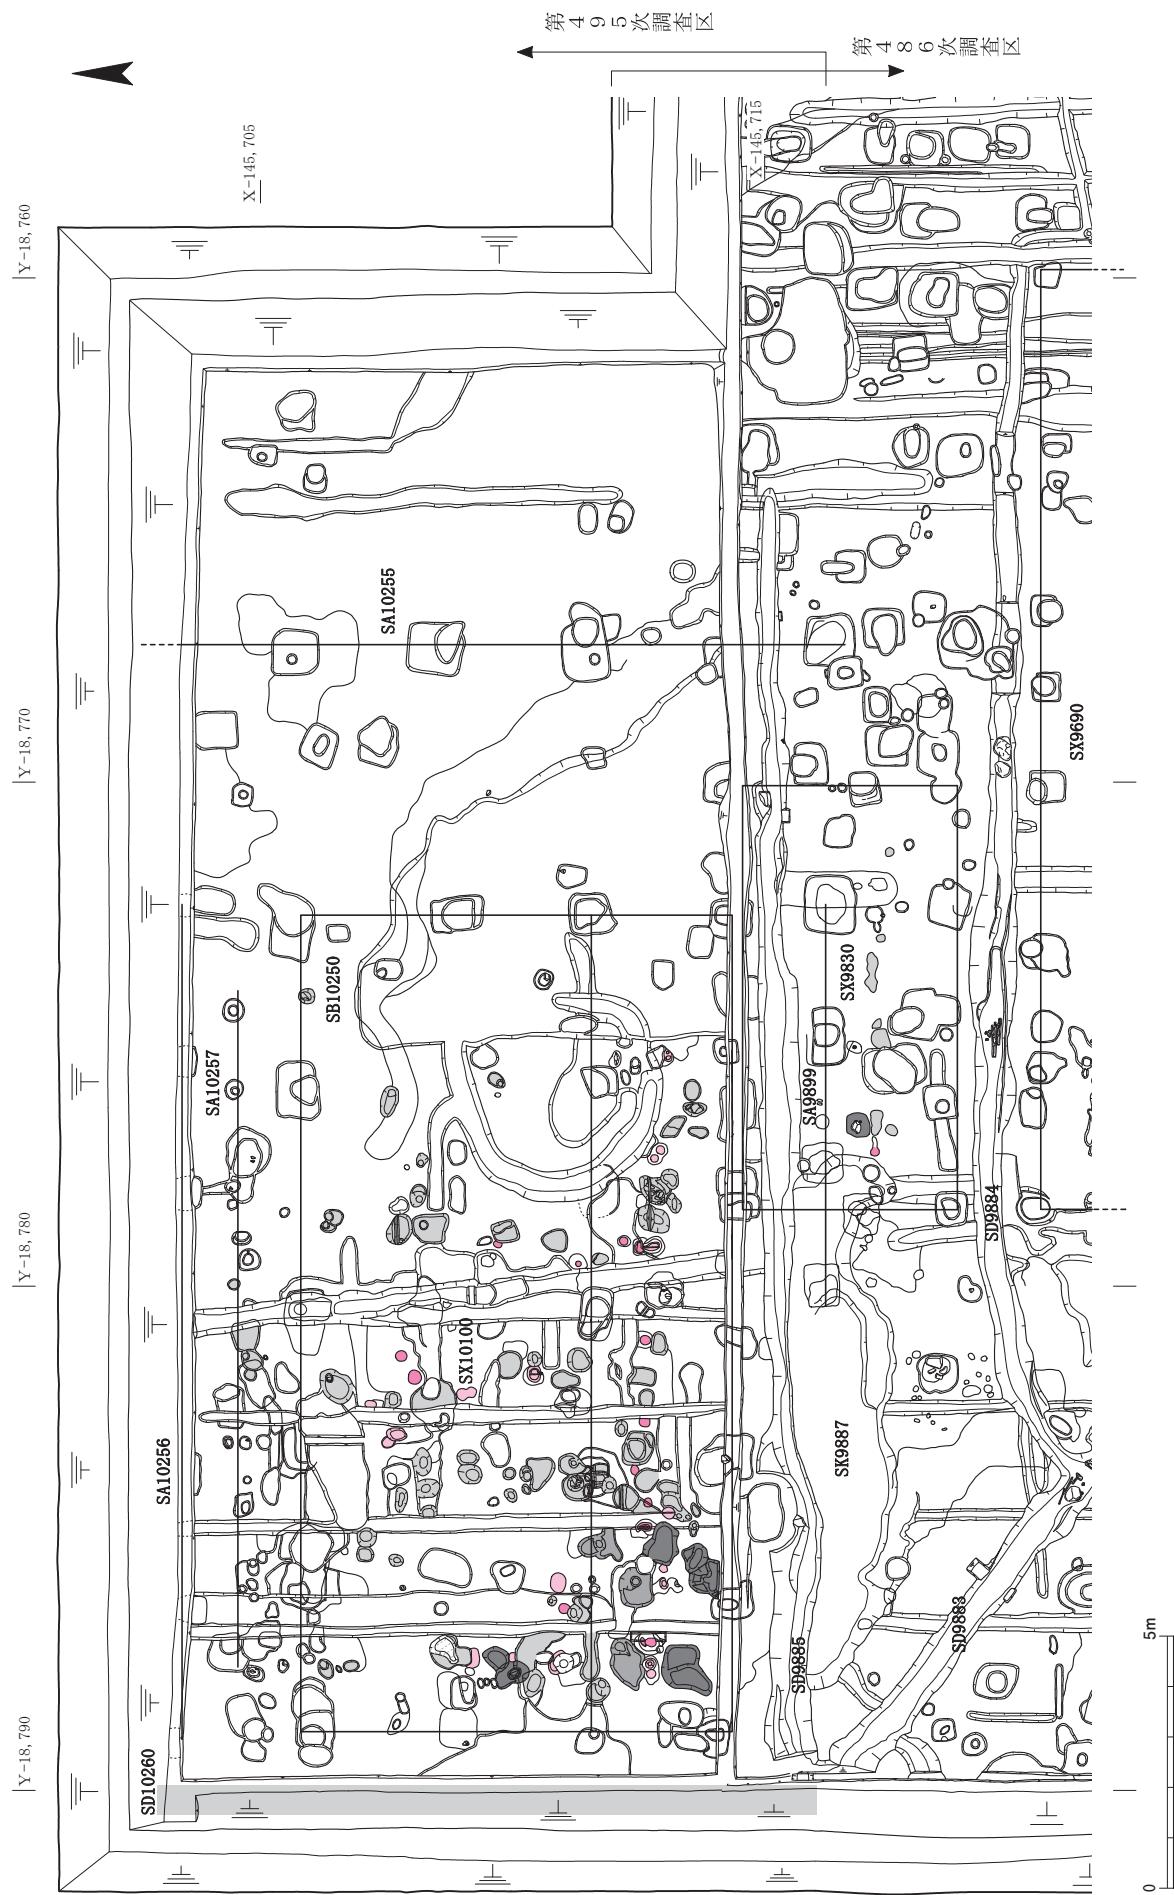
図202 北調査区遺構平面図 1:150

掘立柱塀SA10257 調査区の北西部で検出した、東西9

間の掘立柱塀。ただし、西から5基目など柱穴の存在が不明瞭な部分もある。柱間寸法は約1.65m(5.5尺)等間で、柱掘方の平面は径0.4mほどの略円形である。工房覆屋の北側柱から1.0mに位置しており、軒の出を想定すれば工房覆屋とは併存しがたいが、どちらが先行したのか確定できない。ただし、柱掘方と柱抜取穴の埋土には、いずれも顯著な炭の混入はない。

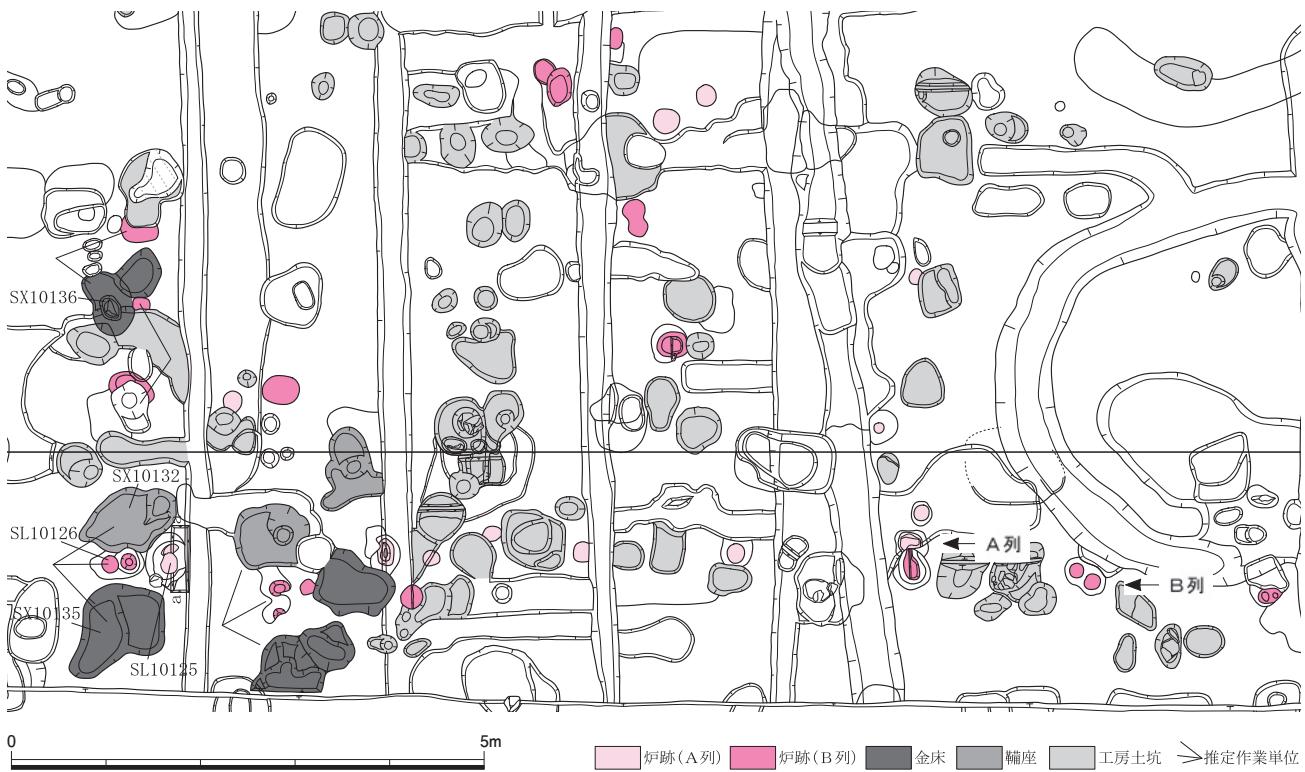
図203 工房SX10100遺構図 1:80

轆座 比較的浅い土坑が残り、埋土は炭混黒褐色土ないし整地土である。轆本体は残らない。SX10132では、径が約1.05×0.7mの不整な楕円形を呈し、深さが10cm前後、東端部がやや深く掘りくぼめられている。

金床 ほとんどは金床石が抜き取られ、隅丸長方形ないし不整な楕円形土坑として残るが、いずれも鉄錆を混じた橙赤褐色の特徴的な粗粒土が堆積し、焼小礫や小鉄滓片を出土するものもある。SX10135は不整な楕円形を

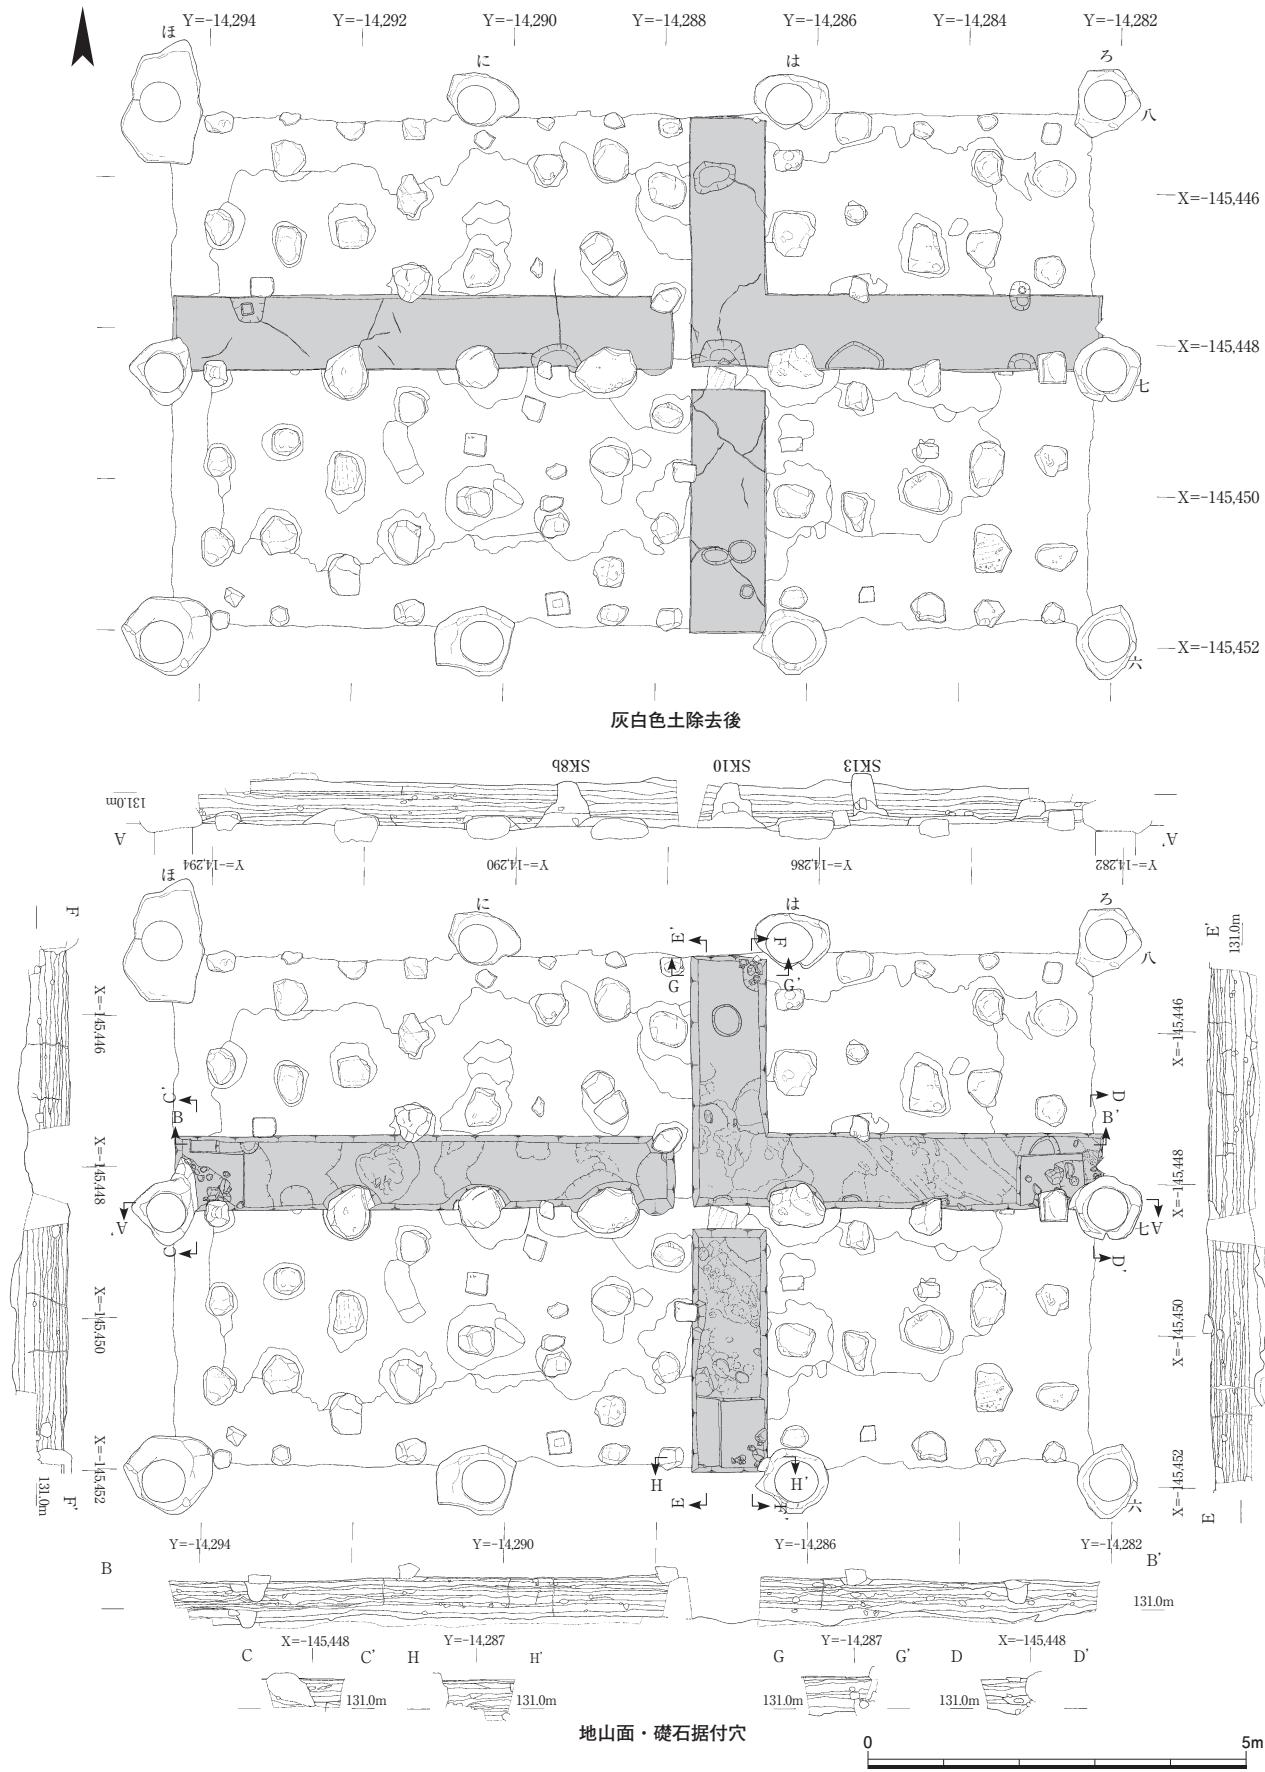
図210 第492次調査遺構図・土層図 1:100

設定した東西トレンチの南側は、須弥壇の南北の中心で正堂の棟通りでもある「七列」の柱筋にあたる。その

ため、トレンチ壁面に半分程度かかる東石自体は移動せず、東石下は掘削しなかった。南北トレンチについては、近現代に設置されたと考えられる「は列」より西へ1番目の東石列がトレンチにかかるため、これらは記録後すべて移動した。トレンチの掘削深度は、調査開始当初50cm程度にとどめることを予定していたが、地山面が現地表下50~60cmにあることがあきらかになったため、全体を地山である黄色粘質土まで掘削した。
