N A B U N K E N

2 0 1 3

奈良
文化財
研究所

紀要

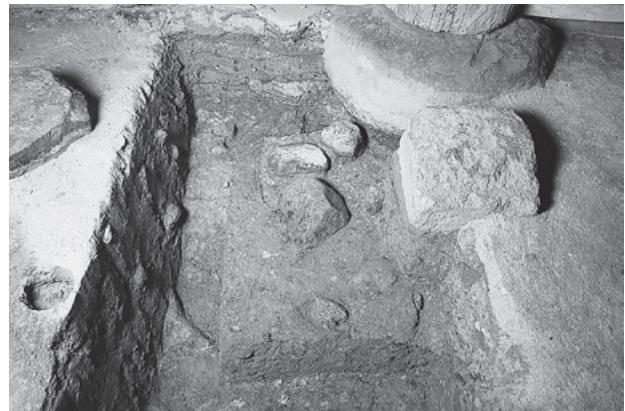
図211 磂石据付穴SK21(西から)

礎石据付穴SK21~24 いずれも法華堂正堂の身舎柱の礎石据付穴で、SK21が「ろ七」、SK22が「は六」、SK23が「ほ七」、SK24が「は八」の各礎石に対応する。据付穴は、すべて下層基壇土から掘り込まれ、礎石形状にあわせた不正円形を呈する。礎石の大きさからみて直径1m以上、深さ10cm程度。埋土は黄色粘土であり、拳大の礫が多く混じる(図211)。

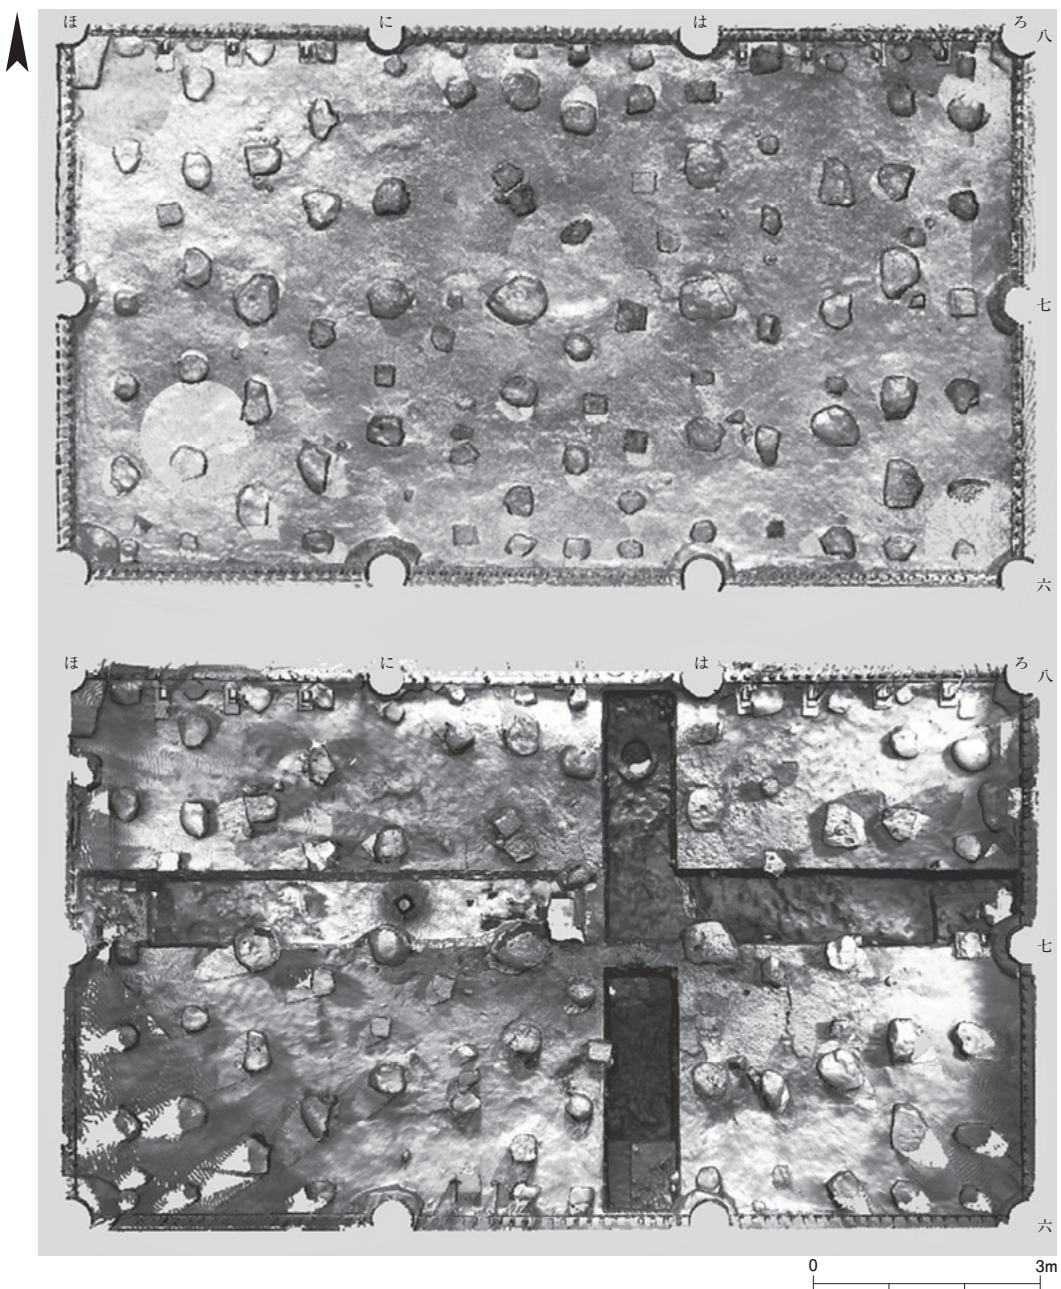
図217 三次元計測平面図 1:100 (上:調査前、下:調査後)

電気探査は、低比抵抗部の東側から西に向かうにしたがって高比抵抗部へ段階的に抵抗値が変化していく状況が確認できた。これは地下水の挙動を主因とする土壤内の水分含有量に起因するものと考えられ、とくに低比抵抗部である基壇東側において地下水の影響が大きい(図216右上)。電気探査結果と三次元計測図を合成すると、さらに具体的な土壤水分の状況が把握できる(図216右下)。

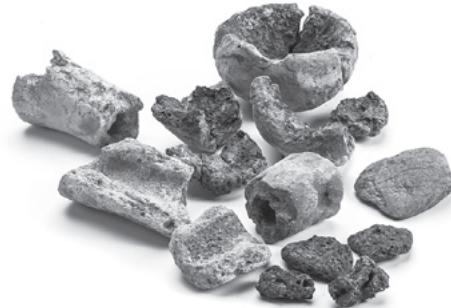
図224 第497次調査出土冶金関連遺物

から簪状の銀製品、鉄片と銅熔解坩堝ないし取瓶・轆羽口・鍍状銅滓・椀形鉄滓・砥石・金床石片・木炭などの冶金関連遺物が出土した（図224）。

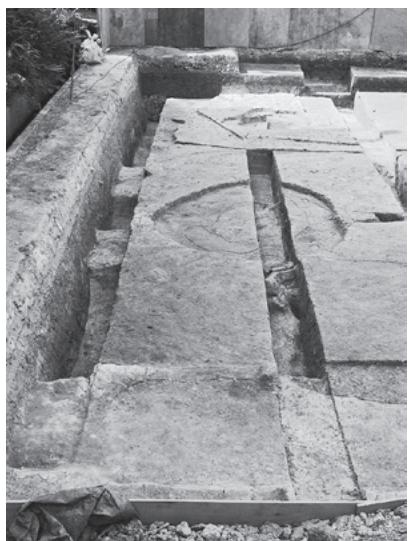
図227 SK1050東半（北から）

①西大寺西塔に関連する掘込地業の可能性 SK1050の位置が西塔の真西に位置することや、少なくとも北西辺にあたる部分では、既存の調査から得られた八角形の想定ラインにおおむね合うように土坑が掘られていること、古代の地業に砂を用いて地盤を締め固める工法の存在が想定できることなどを勘案すると、西塔に関連する何らかの地業であった可能性は否定できない。

しかし、疑問点も多い。こういった構造の複数の穴が重複する痕跡が、塔の西側の張り出し部にとどまらず、調査区南西隅(SX1053)にも確認できた点や、今次の遺構検出面が第208次よりも10~20cm程度高いにも関わらず、塔北東部で検出されたような人頭大の石を敷き込む様子や、明確な版築の痕跡は検出できなかった。これらが一連の塔の掘込地業だとすると、東西で大きく様相が異なることになる。この点について検証しようとするならば、塔全体を解明するための学術的な発掘調査が必要

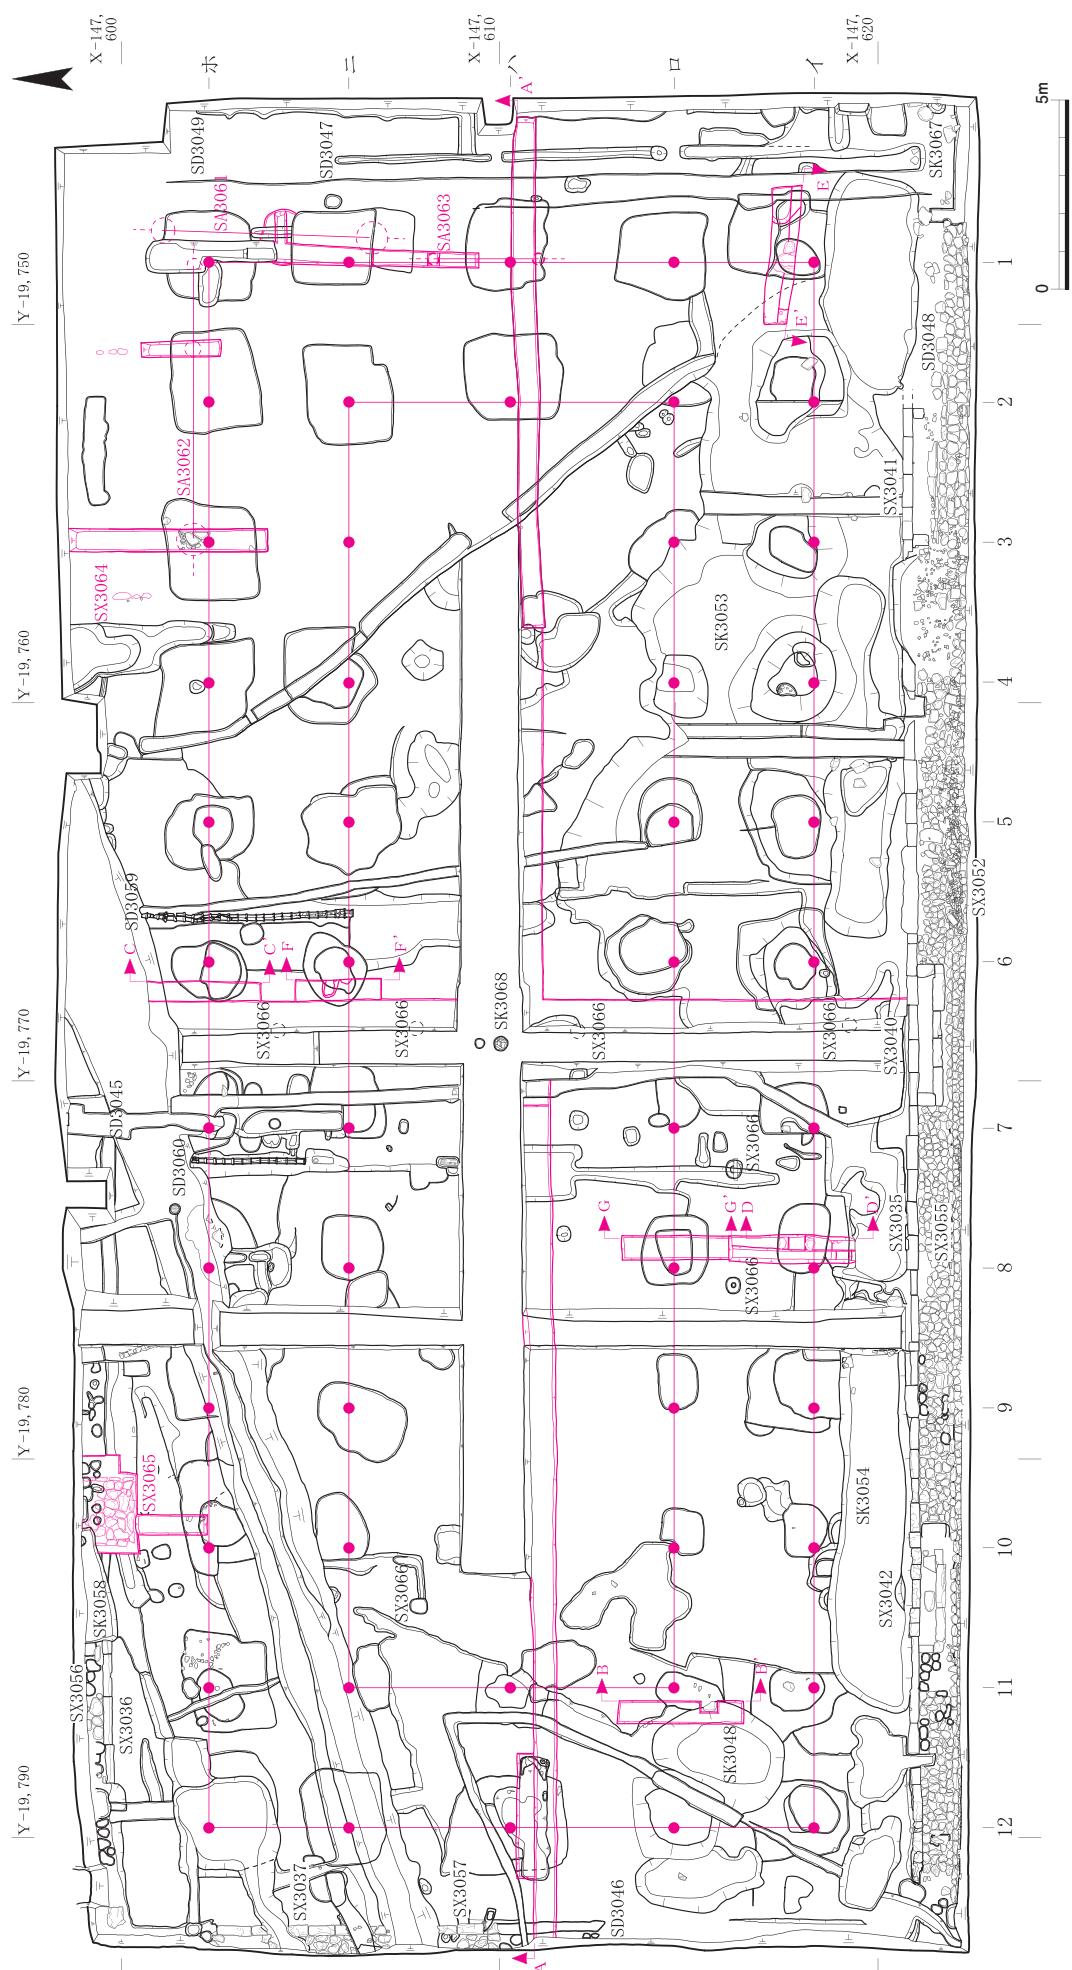
図230 第500次調査区遺構平面図 1:200

食堂SB3050は桁行11間、梁行4間の東西棟礎石建物(図230)。礎石の据え付け、あるいは抜き取りにともなう遺構を主に基壇上で検出し、基壇外装として地覆石や地覆石抜取溝、階段の地覆石等を検出した。また、基壇南・西・北辺では石敷を、南辺では石敷の外側に石組雨落溝を検出した。

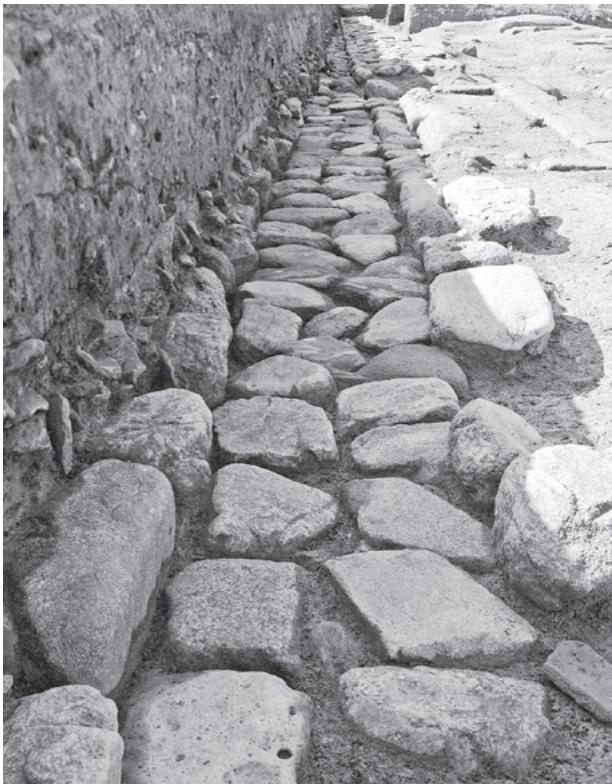
図237 南面雨落溝SD3048東端部(東から)

雨落溝 基壇南面で石組雨落溝SD3048を検出した。SD3048は階段と石敷の外側に沿って構築されている。石材には花崗岩、チャート、片麻岩、安山岩などが用いられていた。後世に一部壊されているが、遺存状態はよく、東西約40mにわたって確認した(図237)。15~45cmの石を底石として2・3列敷き並べ、その両端に20~40cmのやや扁平な石を立てて側石とする。側石上面と底石との比高は4~9cm。東端部で両端の側石を検出しており、溝幅は、側石の内々で約0.5m。溝底上面の標高は西端で60.00m、東端で59.85mと、基壇外装の地覆石と同様に、西から東に向かってわずかに低くなる。また、東階段SX3041の正面では、SD3048内に30~50cm大の河原石が階段の幅とほぼ同じ長さで置かれていた。概ね上面が水平になるよう置かれていたが、いくつかは転倒している。これらは、階段前の雨落溝の溝幅を狭めるために意図的に置かれたものと考えられる。なお、雨落溝の埋土は灰色の粗砂であり、これが先述した石敷上面を覆っている。さらにその上にはごく薄く、焼土や炭をと

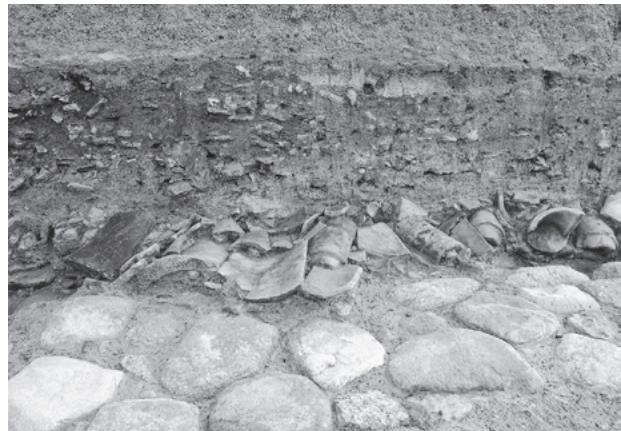
図238 瓦溜SU3052(北から)

瓦溜SU3052 南面中央階段SX3040と東階段SX3041の間で、雨落溝や石敷の上から、完形に近い軒瓦や丸・平瓦がまとまって出土した(図234・238)。これらは東西約8mにわたって折り重なり、屋根から落下した瓦の可能性が高い。出土した軒瓦は、いずれも平安時代中期のもので、再建時の食堂の屋根に葺かれていた瓦と考えられる。

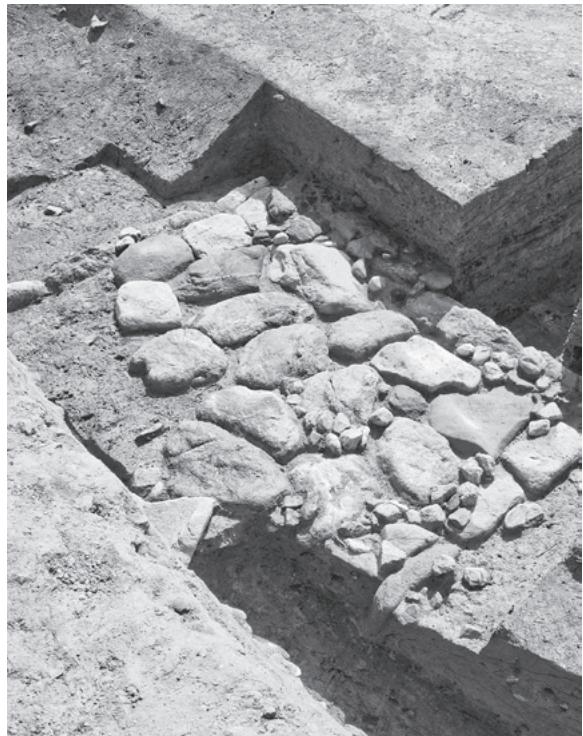
図240 石敷SX3065（北西から）

石敷SX3065 調査区西北の北面基壇縁付近で確認した石敷（図239・240）。食堂柱位置ホ10の北方にあたる。東西1.6m、南北1.3mを確認した。北辺は調査区外まで延びる。西と東、南の3辺に見切石を並べ、その中に約40cmの玉石を敷き並べる。南辺の見切石は東西のものに比べて大きい。石敷の南辺は食堂基壇内部にまでおよび、基壇版築で覆われている。瓦を含む整地土を掘り込んで

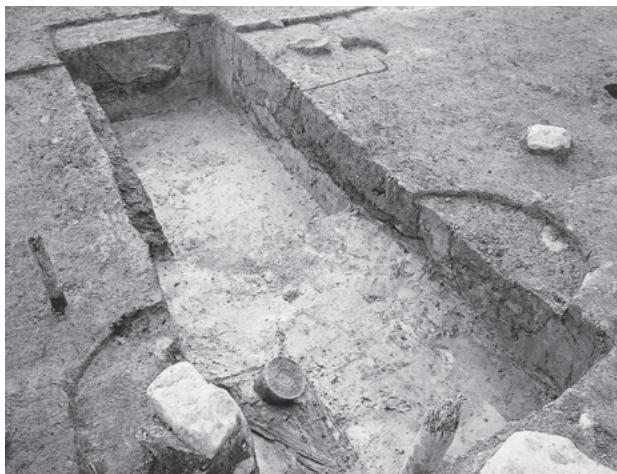
図249 SD10320とSB10335柱穴との重複関係 (北東から)

東西溝SD10320 長さ9.6m以上、幅2.2m、深さ40cmの素掘溝で西流する。東調査区中央付近で痕跡が確認できなかつたが、後述する南北溝SD10339と接続する可能性がある。大きく2層に分けられ、上層には褐色土、下層には黒褐色シルト、白色砂が堆積する。当初流れがあり、腐植土がたまつた後、埋められたものと理解できる。両層ともに多くの遺物を包含するが、奈良時代前半の土器を多く含む。重複関係がある掘立柱建物SB10330・10335・10340、柱穴列SA10333のすべての柱穴に切られており（図247・248a-a'、b-b'、d-d'）、出土遺物の年代観とも調和的である。

掘立柱建物SB10335 梁行2間、桁行1間以上の南北棟。柱間は3.0m(10尺)等間。柱穴の大きさは0.7~0.8m四方、深さ50cm前後。この北側1.8m(6尺)のところに廂が付く可能性がある。東西溝SD10320を切る（図247・248c-c'）。

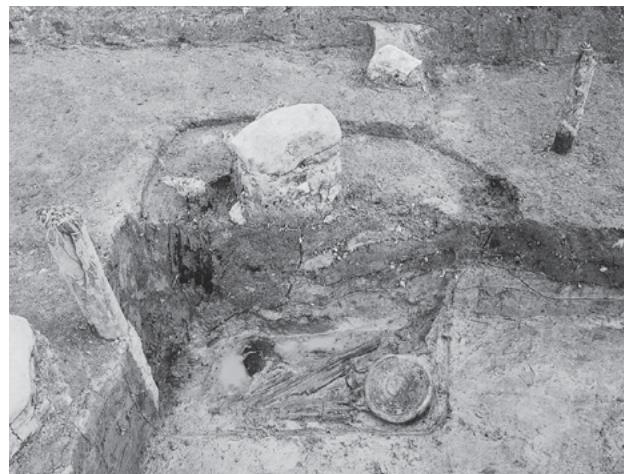
図250 SB10330柱掘方の遺物出土状況 (西から)

掘立柱建物SB10330 梁行1間以上、桁行4間以上の東西棟。柱間は3.0m(10尺)等間。柱掘方は0.8m四方、深さ70cm。断ち割った3基のうち、2基に柱根が残ってい

た。一方の柱根は長さ60cm、直径25cmで、全体的に丸く丁寧に加工されている。柱穴の底面には薄板片や桧皮片、曲物底板片などが敷かれており、礎板の代用品と考えられる。もう一つの柱根は遺存状態が悪いが、底面には礎版を敷く。柱掘方底面から、軒丸瓦6301Bが出土した(図252)。SD10320を切る(図247・248d-d')。

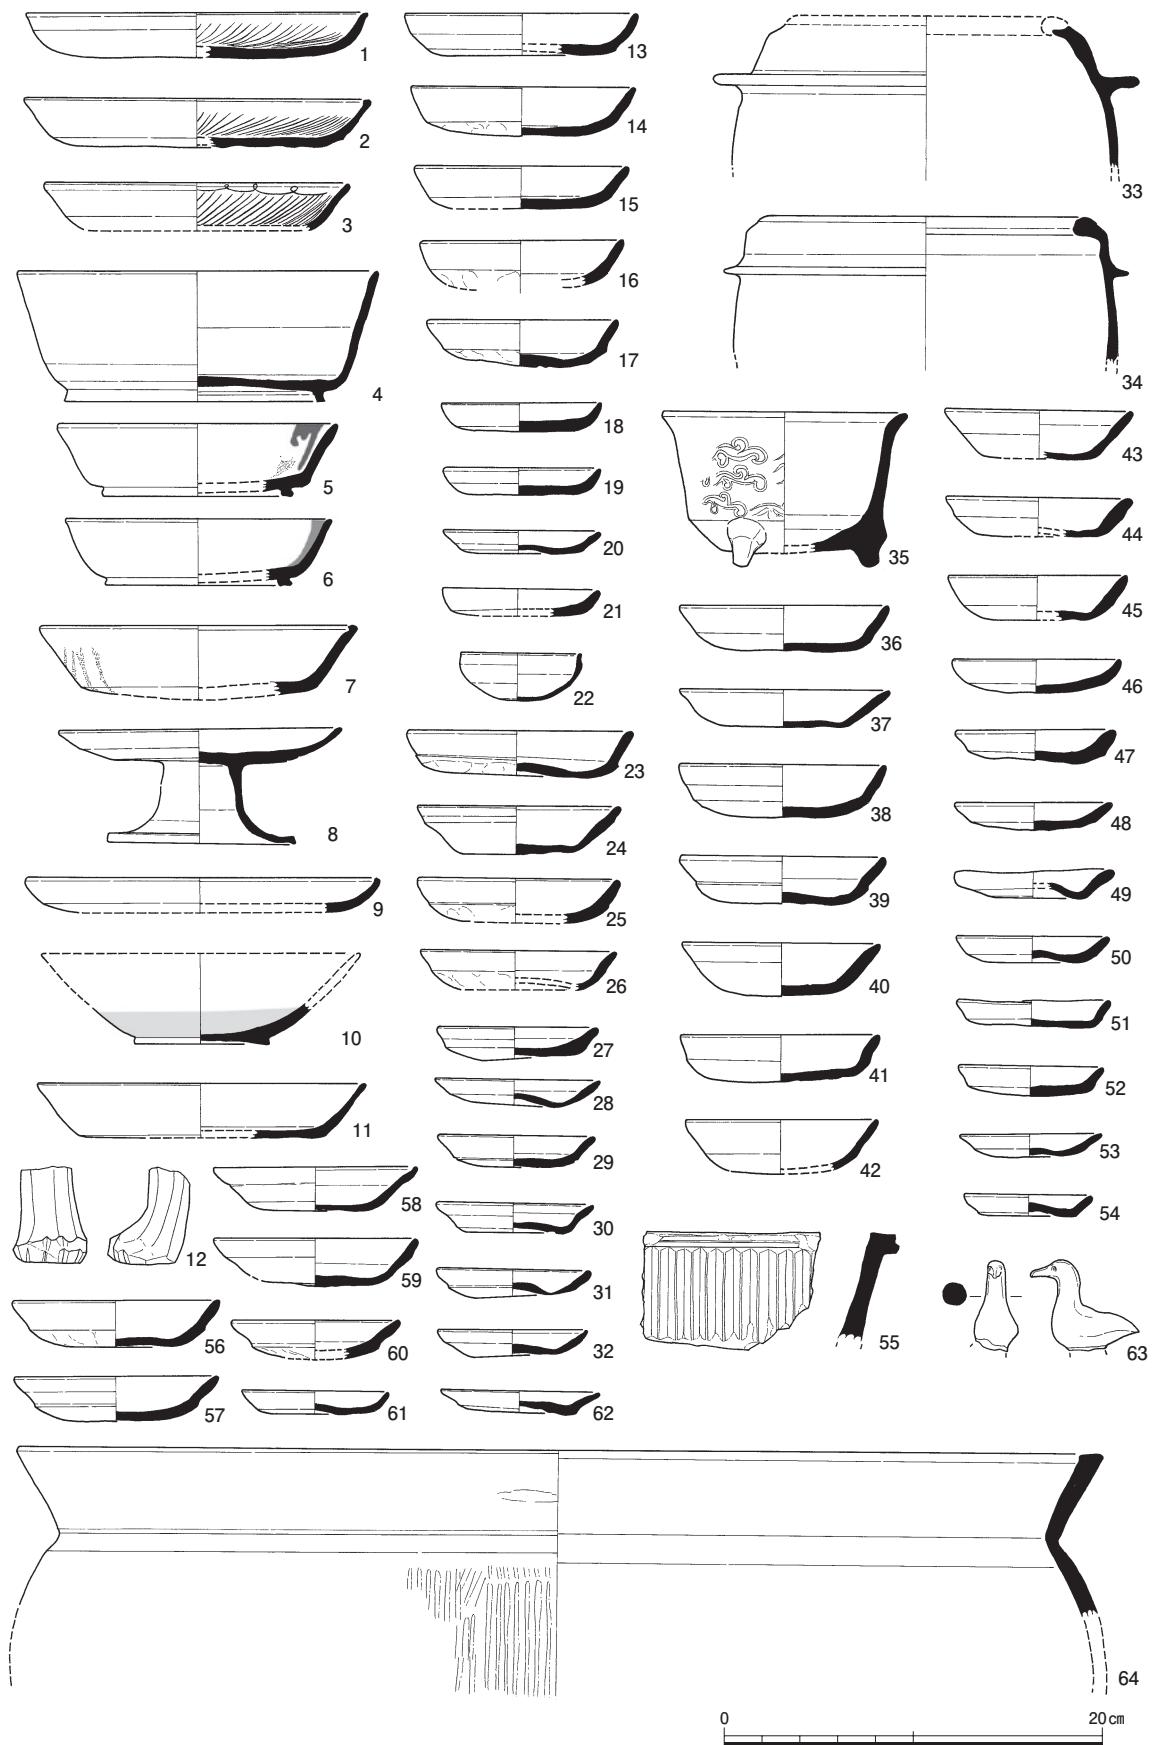
図251 第501次調査出土土器 1:4

柱穴SP10324出土土器 須恵器などが出土した。図化できたのは2点で（11・63）、11は皿A II、復元口径17.8cm、器高2.9cm。63は装飾壺の鳥部分か。胴体下部の右斜めに剥離痕があり、当初は器壁から斜め上方に取り付けられたと考え、そこから壺と推定した。上面から側面を指

ナデによって調整する。11は奈良時代の所産だが、63の製作年代は不詳。

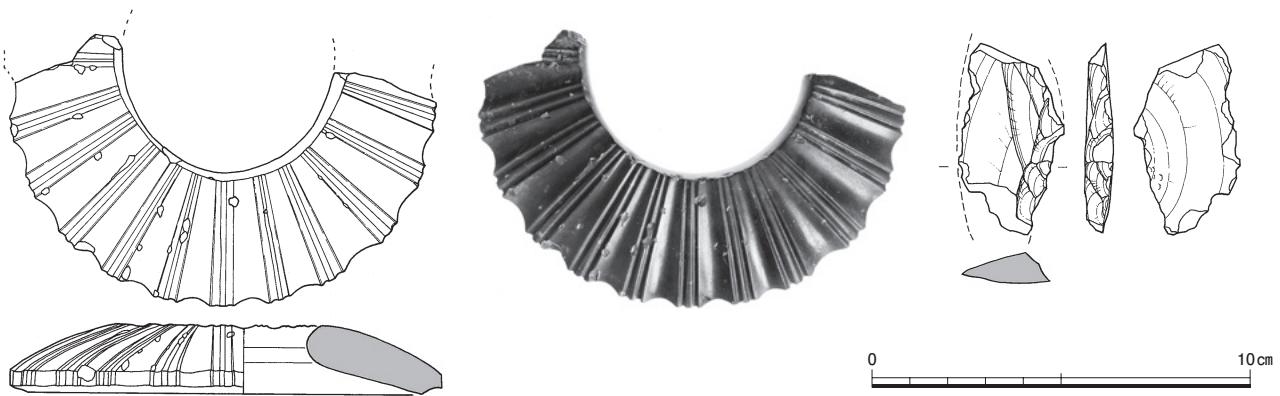
図253 第501次調査出土石器・石製品 1:2

2はナイフ形石器。横長剥片の背面にポジ面を有する、いわゆる有底剥片を素材とする。打面側に背面から二次加工を施す。刃部の大半がガジリによって欠損する。サヌカイト製。整地土の褐色礫混じり土から出土。周辺の旧石器時代遺跡として法華寺南遺跡を挙げること

ができるが（『平城京二条二坊十四坪発掘調査報告』、2003）、そこでは縦長剥片製小型ナイフ形石器が主体となり、後期旧石器時代前半期に位置づけられる。このナイフ形石器は瀬戸内技法によるものであり、それよりも後出のものと考えられる。

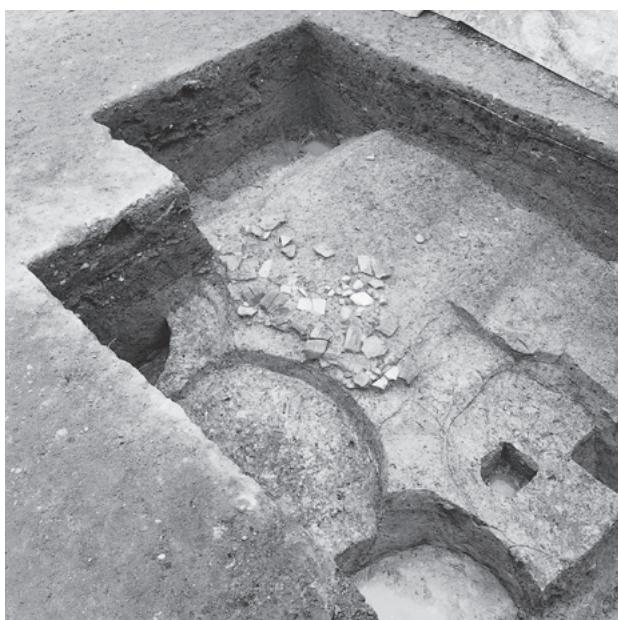
図258 瓦敷SX10295検出状況（北東から）

瓦敷SX10295 調査区南端の地山上面で検出した。南北3.5m以上、東西1.0m以上の範囲に軒平瓦、平瓦、丸瓦が敷かれる(図258)。少なくとも2面あり、40点以上の瓦を確認した。特に下面の瓦敷は南北方向に帯状に分布するが、掘込みなどは確認できなかった。瓦だけでなく、土器の小片も出土しており、屋根から直接落ちたものとは考えられず、上面は面を揃えているので、意図的に敷かれた可能性が高い。なお、軒平瓦の型式はすべて6667Aである。

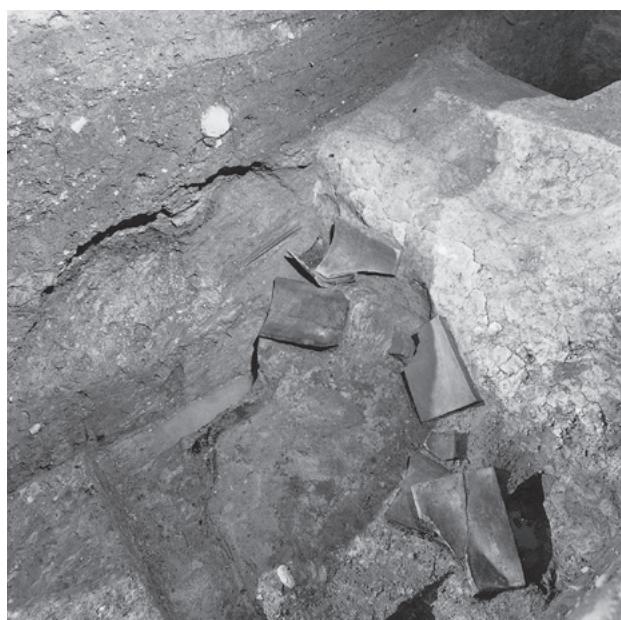
図259 二条条間北小路南側溝SD10285護岸用瓦出土状況（北から）

き、その下面で完形の平瓦が5点出土した。後世の小穴によって一部が壊されているが、溝底の北肩に平瓦が凸面を添わせるように貼り付いていた（図259）。これらは、溝の護岸用に敷きこまれた可能性がある。溝底の標高は60.8m。504次調査区から50m東方の第412次調査区で検出された同側溝の標高が60.5mであり、東流すると考えられる。SD10286は、調査区南端で検出された素掘溝。北肩のみを確認した。幅0.6m以上。赤褐色土上面からの比高差約0.7mである。土器、瓦の小片が出土した。SD10285とSD10286とは、推定位置から二条条間北小路

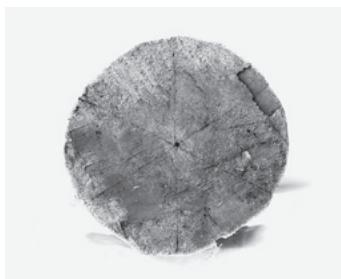
図270 底面に残る墨線

下段井戸柱（北西） 井戸枠下段の北西の支柱。長さ約2185mm、径約175mm。下部約90cmはやや風食するが、特に上部の風食が著しく、上端は折損。チョウナで円柱に造り出し、井戸板を落とし込むため、2筋の溝をノミで加工する。溝は幅約45mm、深さ約35mmで、井戸板に比べ、やや幅広い。下端部約45mmは、溝を切らず、板を受け、沈下を防ぐ。底面にはヨキの刃痕が残る。また底面には円柱造り出しのための墨線が確認できる。円柱底面の墨線は八角形のものが多いが、ここでは六角形に墨を入れている（図270）。側面の溝を切るためであろうか。
