平城京羅城門跡発掘調査報告

(第一次～第三次発掘調査)

大和郡山市教育委員会

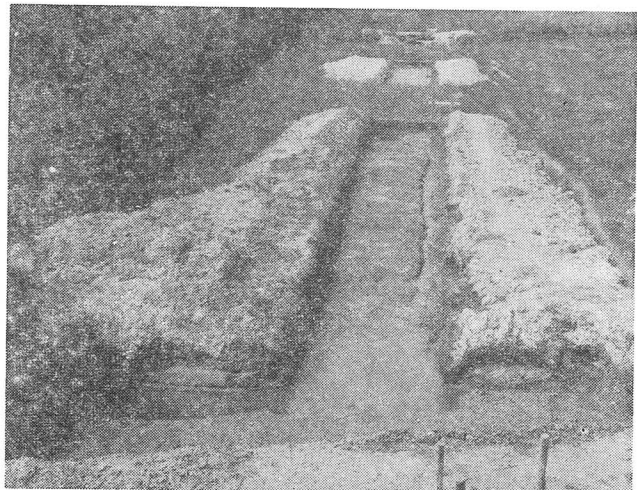
Fig. 5 第一次発掘調査

I-Aトレンチ南端では、畦畔を一部掘り下げたところ、厚さ約60cmの褐色粘質土層があり、北に傾斜して下っており、築地基底部北端かと想定されたが、その下層に細砂層がみられ、それに伴って北側に幅約2mの灰褐色砂質土の堆積した硬い面を検出した。これは中・近世の農道と考えることができる。なお、その北部は粘土層が次第に下って、地表下約2.5mで完全なバラス層となっている。バラスは1m以上堆積しているが、その上面に漆喰のブロックが数個検出できた。バラス中にはこれら漆喰ブロック片のほか磨滅した瓦・須恵器片、土師器片等がみられる。これら瓦・土器等の検出から、平安期ないし中世に川底であったことが想定できる。遺構は、試掘による小範囲の調査で、また湧水が激しくトレンチの壁面崩壊のため部分的にしか明確にしえなかった。バラスの堆積状況から東西に大きな水路があったものと考えられる。

この地区はこのように河川の存在なり、洪水があり、予想以上に後世の攪乱・破壊が大きいようである。

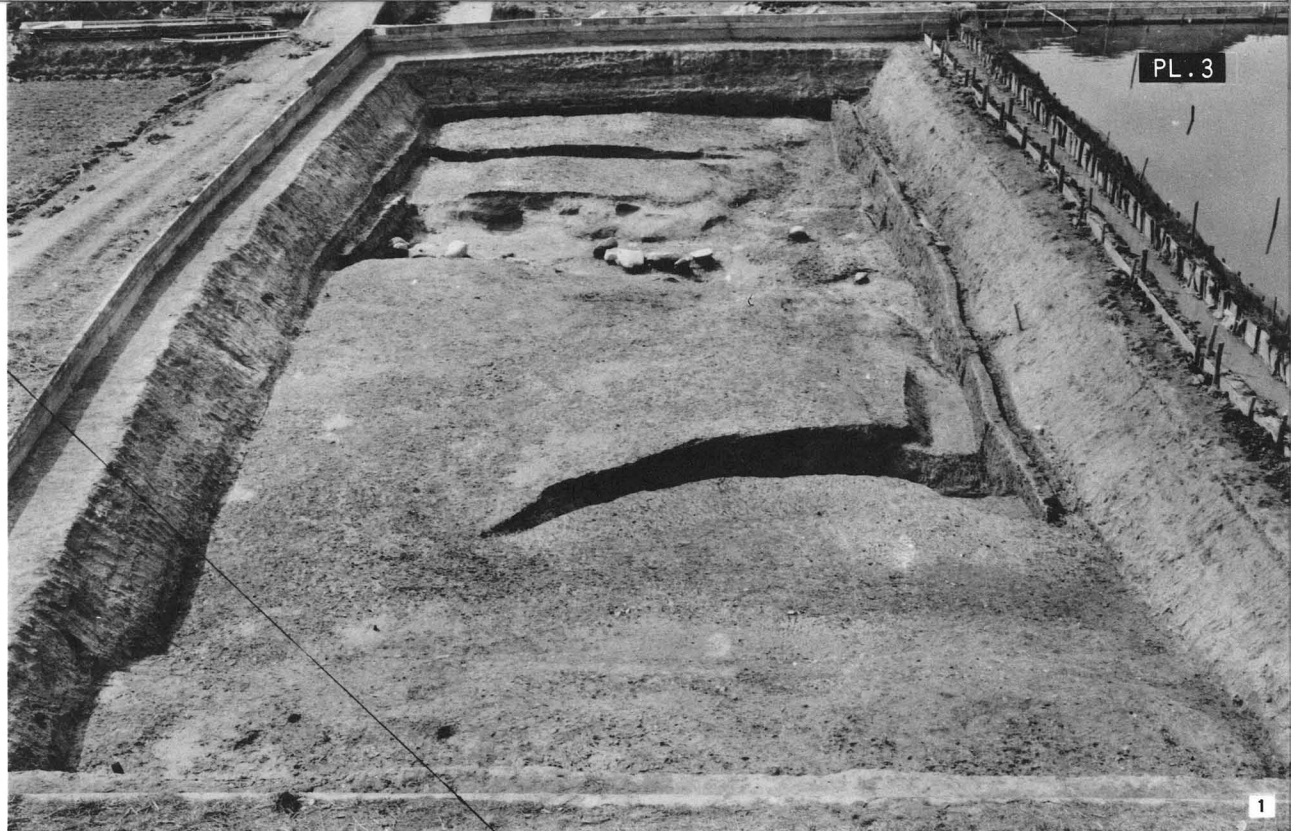
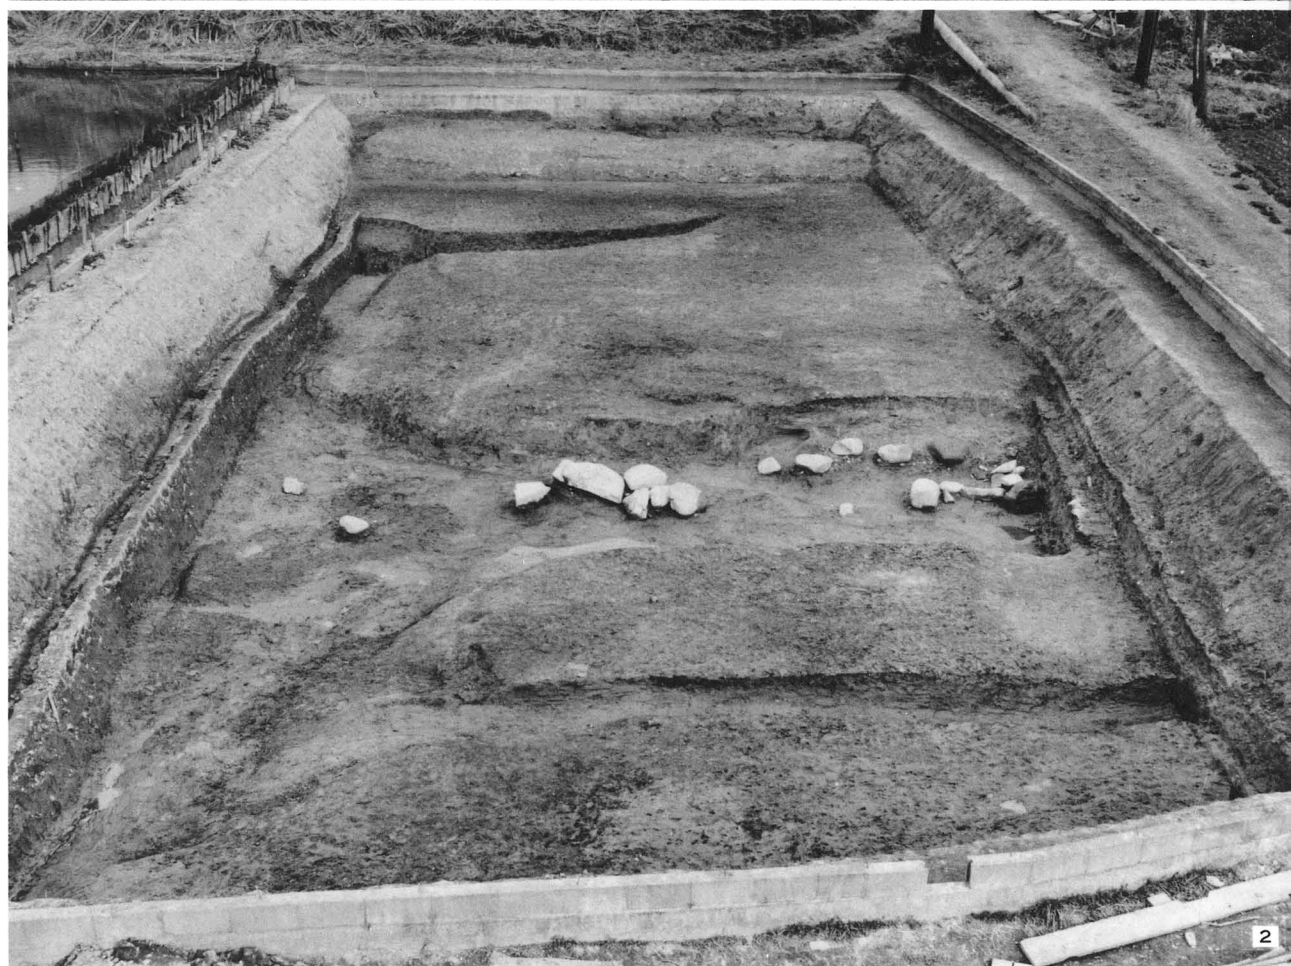
1 第三次発掘調査区遺構全景（東から） 2 同 左（西から）

その後ようやく期が熟して、土地所有者の承諾も得て、今年2月から3月にかけて、第三次の発掘調査を実施しました。調査は郡山市教育委員会と奈良国立文化財研究所が協力して行なわれました。かくして、佐保川堤防の際で羅城門基壇の西端を明らかにすることができ、門の正確な位置と規模が推定可能となったのであります。

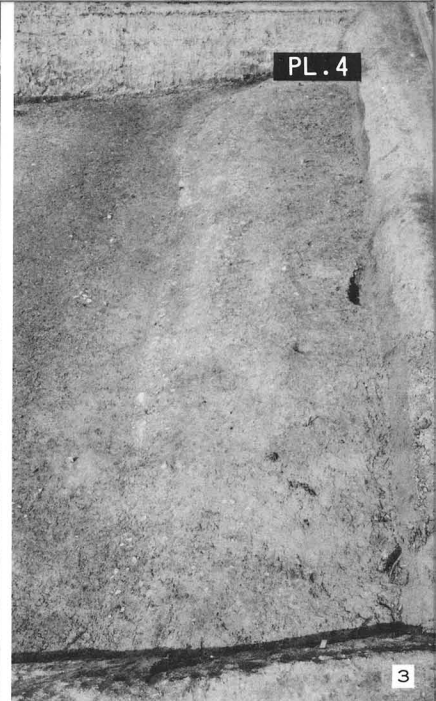
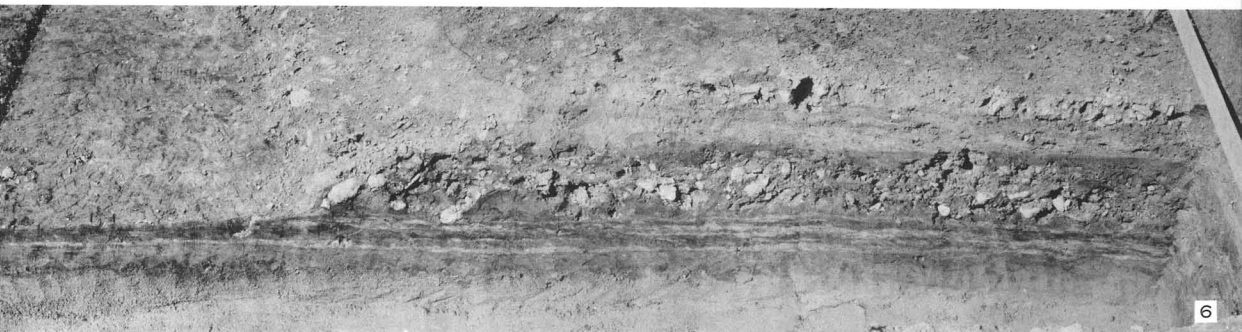
1 羅城門基壇 (西から) 2 同左 3 同左 (南から) 4 羅城門基壇断面
5 羅城門基壇 (南から) 6 羅城門基壇版築 (南から)

羅城門基壇 (PLAN 3, PL. 4, Fig.10) 検出した羅城門基壇地形は西辺と西北隅で、南北14.4m、東西4.4m、高さ60cmの部分である。南辺と東側の大部分は調査区外にある。掘りこみ地形端から、基壇の残丘裾までの距離は西側で約1m、北側で90cmある。当初の基壇はかなり削平をうけているとみられ、基壇化粧石や雨落溝は検出できなかった。柱位置をきめる礎石のすえ方は、調査範囲が東へ拡大できず、検出した部分では確認ができなかった。昭和10年の来生橋改修の際に佐保川の右岸より花崗岩質の礎石が4個(うち1個は唐居敷をもつ)出土した。現在これらの礎石は佐保川の川底にあり、今回検出した基壇上面より2m低い位置にある。羅城門基壇の規模は平城京朱雀大路の幅を平安京朱雀大路の幅と等しく築地心

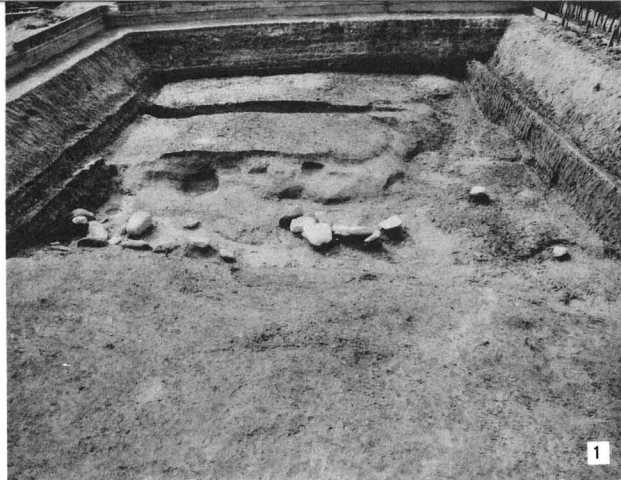
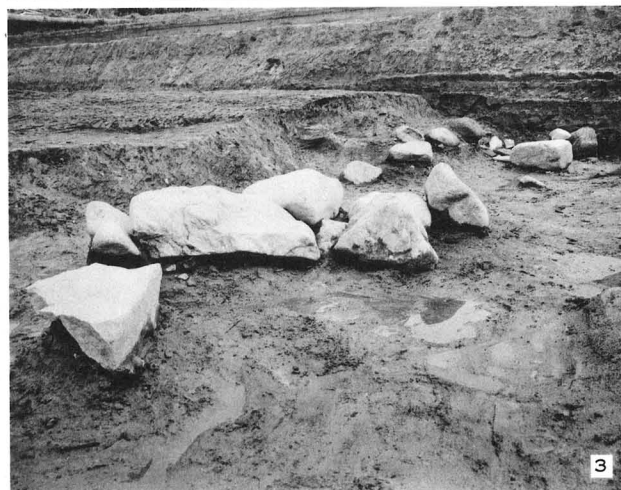
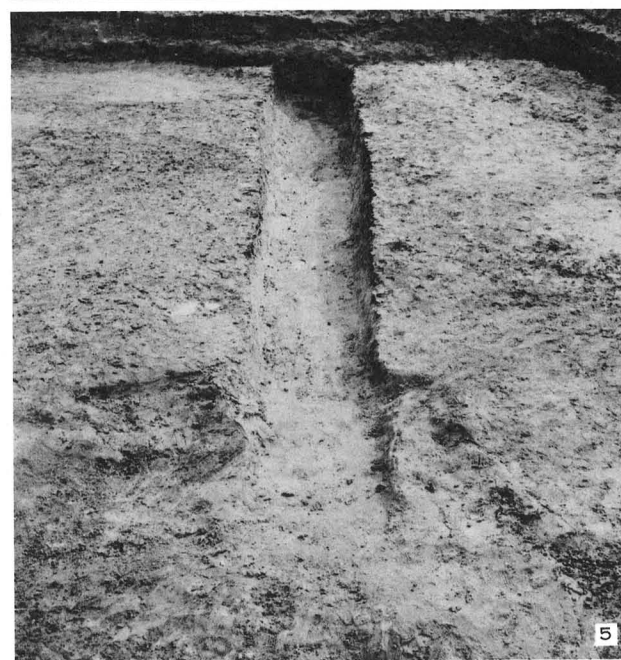
1 朱雀大路西測溝延長部 (東から) 2 同 (北から) 3 同 護岸石
4 同 (南から) 5 暗渠 (北から) 6 同 (南から)

朱雀大路西側溝南延長部 (PLAN 3, PL. 5-1~4) 羅城門基壇西面掘りこみ地形端より西へ14.5mのところ南北に走る側溝を検出した。発掘区の南端で溝の幅は5m (復原値4m) 深さ0.8mある。発掘区の北端ではあふれた流水によって側溝両岸が大きくえぐられ扇形に東西15mほど広がっていた。

この溝は羅城門跡第二次の発掘調査のとき検出した朱雀大路西側溝の南延長部にあたり、羅城の下を貫通して京の外濠にそそぐものと考えられる。側溝の底東寄りに護岸に使用されたと思われる石 (約30×40cm) が多数あった。石の一部は側溝東岸にあり原位置をとどめていると思われる。

暗渠 (PLAN 3, PL. 5-5・6) 側溝西端より西へ3.1mのところ南北に走る幅0.9m, 深さ0.4mの溝がある。溝は地表面に対してほぼ直角にきりこまれている。溝底は北から南に向って傾斜している。この溝は木樋の暗渠の掘り形で羅城の下を通る暗渠と考えられる。

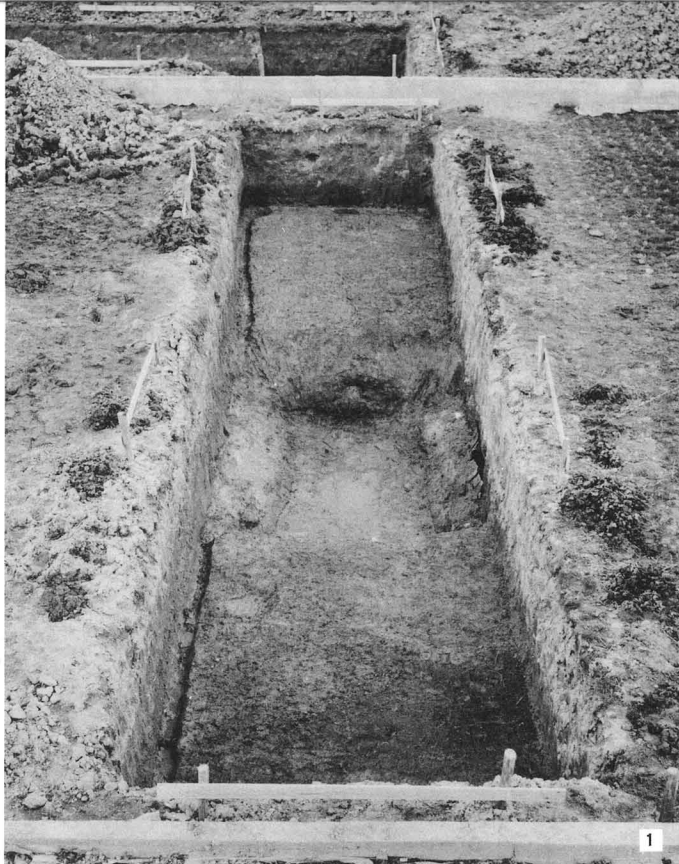
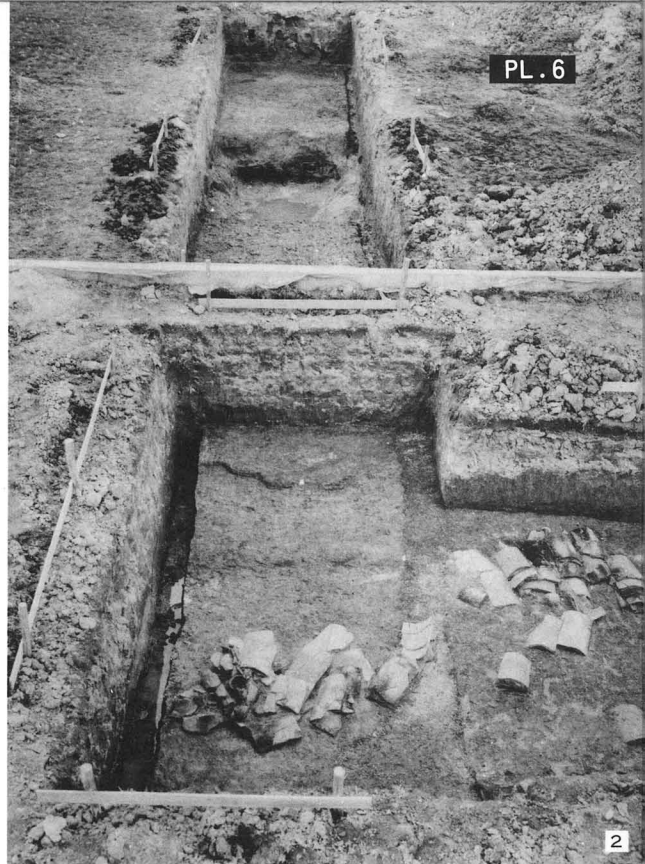
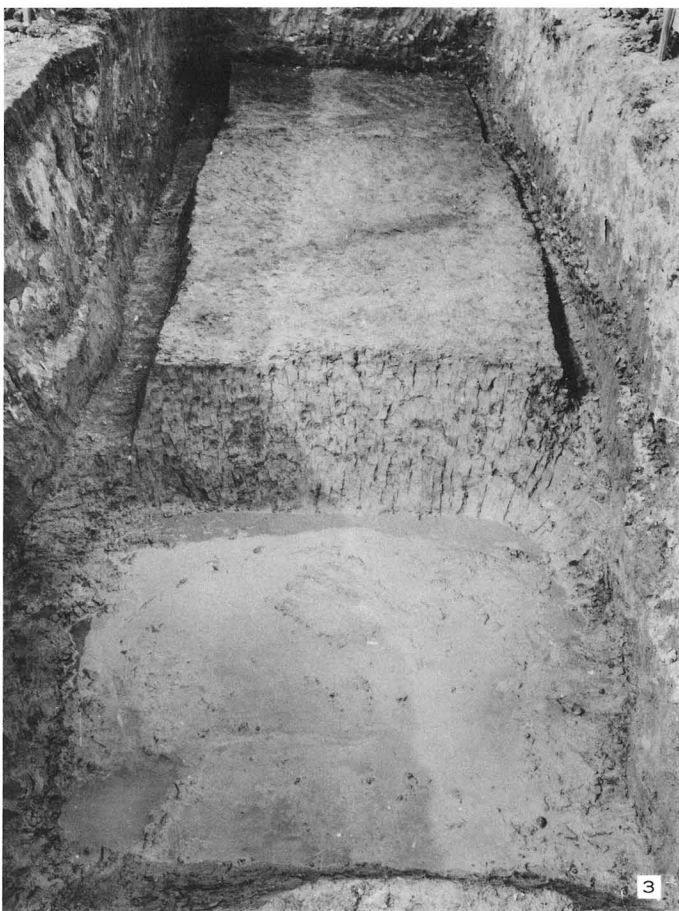
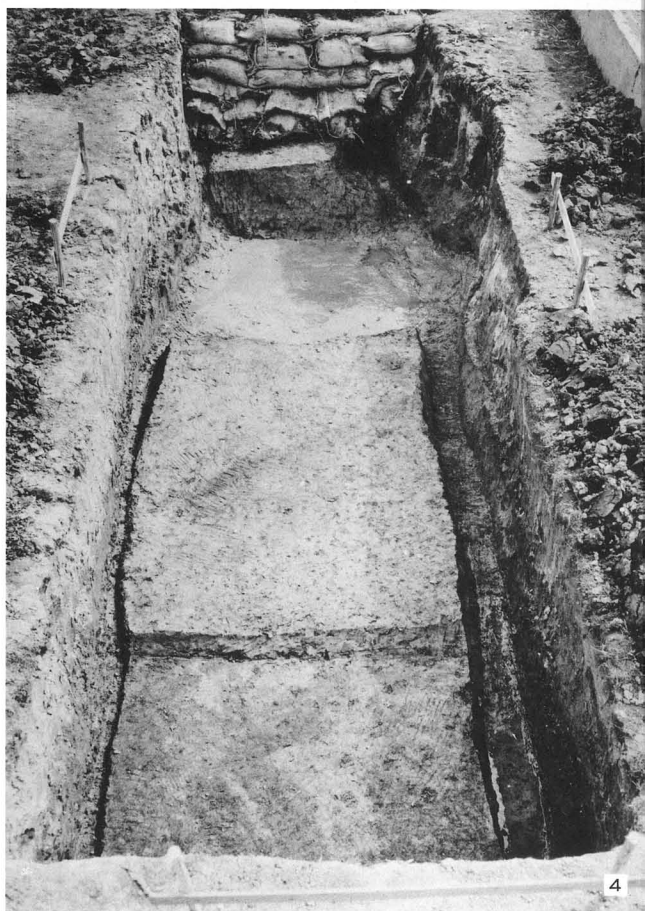
1 朱雀大路西側溝 (東から) 2 朱雀大路西側築地 (西から)
 3 九条大路北側溝 (南から) 4 九条大路北側築地・側溝 (北から)

朱雀大路西側築地 (PLAN 1 PL. 6-2・7) 地形は掘りこみである。検出したのは築地の基礎地形部分で、築地本体の幅はわからない。地形は幅4.3m、深さ20~30mで、黄褐色斑入りの暗褐色土で一様であり、とくに版築の痕跡は認められなかった。地形内で、東よりに、柱掘り形を検出した。1本柱の築地と考えられる。長さ3mの小範囲の調査であるので確定しがたい。なお、この築地の下層からは、瓦の堆積層と築地の極を検出しており、少なくとも二回にわたる築地造作が考えられる。しかし下層の築地の痕跡はあきらかにできなかった。

九条大路北側築地 (PLAN 1 PL. 6-3・4) 地形は掘りこみである。検出した掘りこみ地形は、幅4.2m、深さ20~35cmで、土は黄褐色斑入りの暗褐色土で一様である。版築の痕跡はとくに認められなかった。なお、築地本体は削平され判らない。

朱雀大路西側溝 (PLAN 1 PL. 6-1・8-1) 南北方向の溝で断面は逆台形をなす。幅 4 m・深さ 90cm ある。この溝は南へ流れる。東岸には護岸施設が残存している。それは木杭に木の枝をからませたいわゆるしがらみである。埋土は大きく分けて五層ある。(Fig. 5-6・7・8・9・10) 最下層の灰色の粗い砂層からは、和同開珎・木簡片・土器片・瓦片が出土し、最上層の灰褐色粘土層からは主として瓦が出土している。中間層は、瓦・土器などの遺物は少量であった。

九条大路北側溝 (PLAN 1 PL. 6-3・4) 東西方向の溝で、断面逆台形をなす。幅 3 m、深さ 70cm である。埋土は、下から灰褐色粘土、灰色砂土、黒灰色粘土の順に堆積し、いずれの層にも瓦片を含んでいる。最下層の灰褐色粘土層からは和同開珎が出土している。

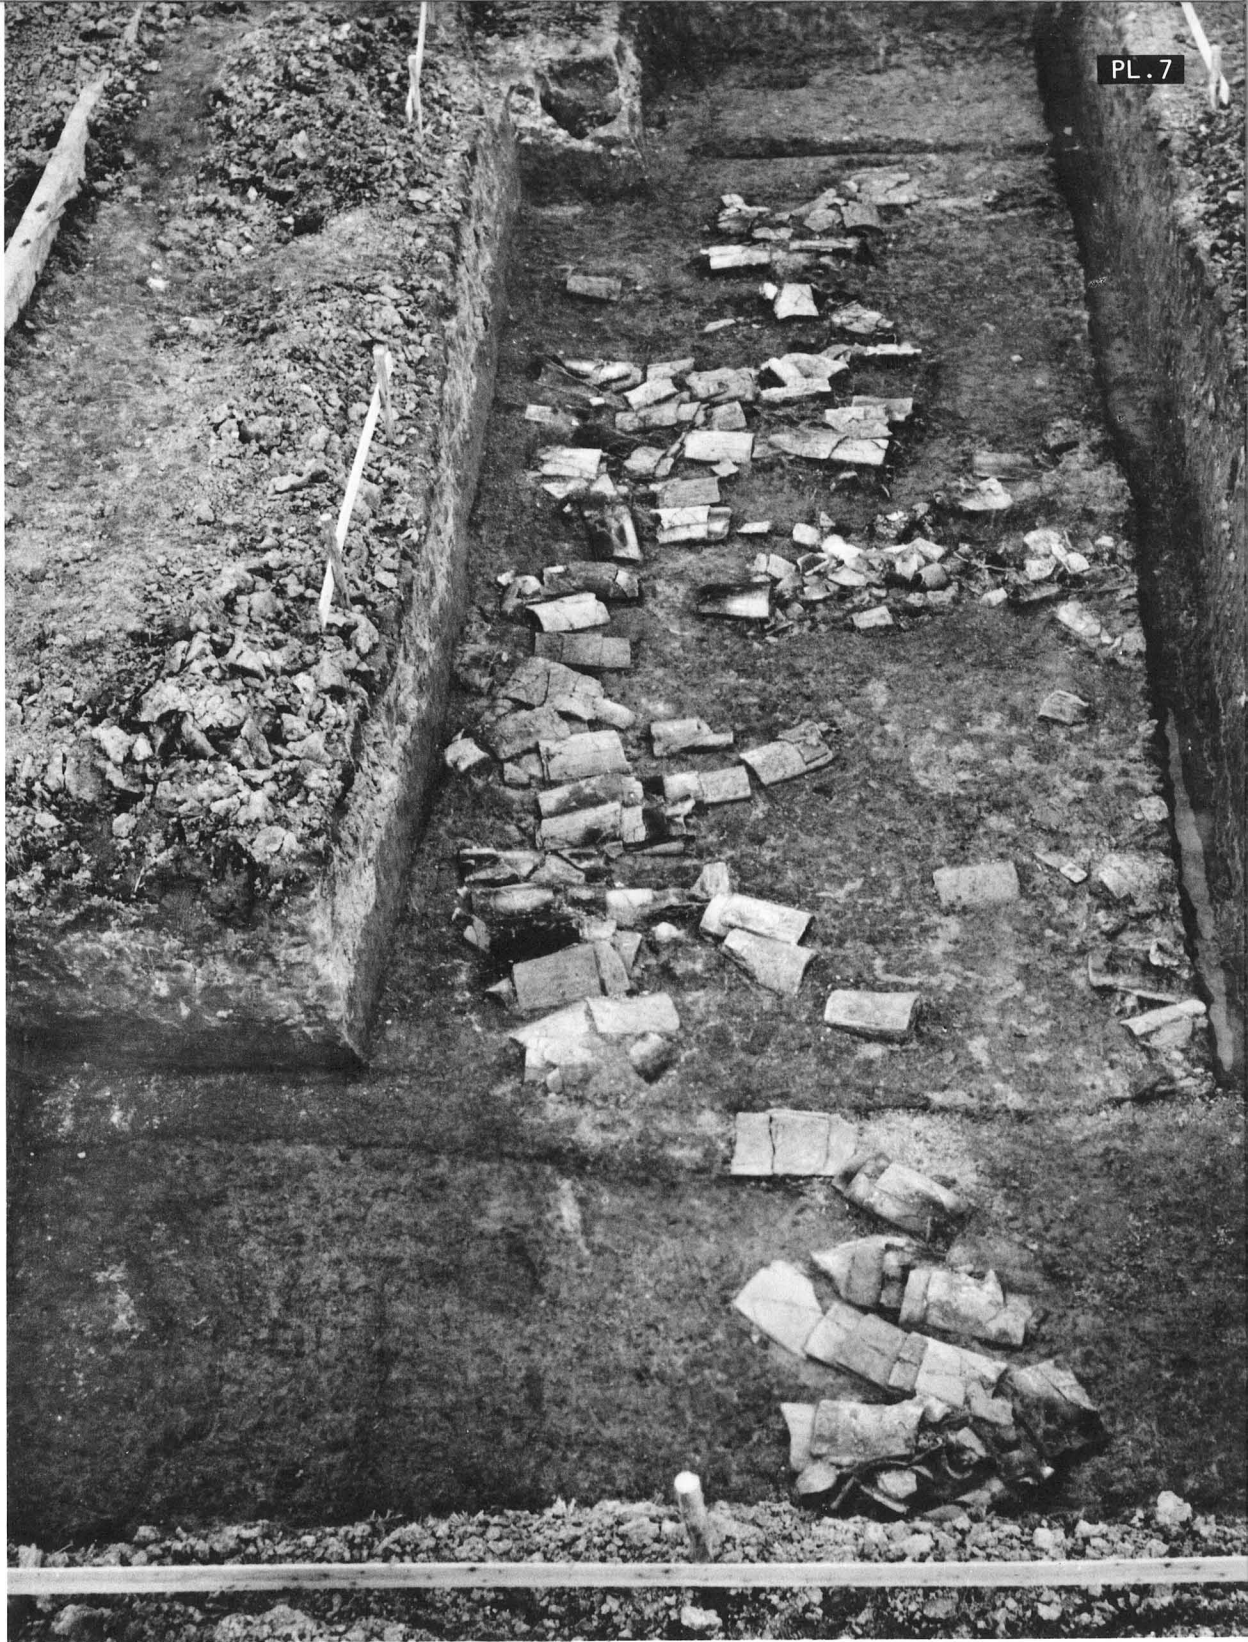
朱雀大路西側築地と瓦転落状況（北から）

朱雀大路西側築地と九条大路北側築地は、調査地域外で交わるとみられるが、その入隅の部分は、後世の野井戸で破壊され、確認できなかった。両築地の内側一帯では、築地の瓦が転落したままの状態を検出した。両大路の各側溝は、朱雀大路で築地地形の東端から4m東、九条大路で築地地形の南端から3m南にある。築地と側溝の間は平坦地で、堀地にあたる。発掘区東側で、溝から東の平坦部分は朱雀大路の路面にあたる。暗渠は、九条大路北側堀地の部分に、南北方向のものを2本検出した。

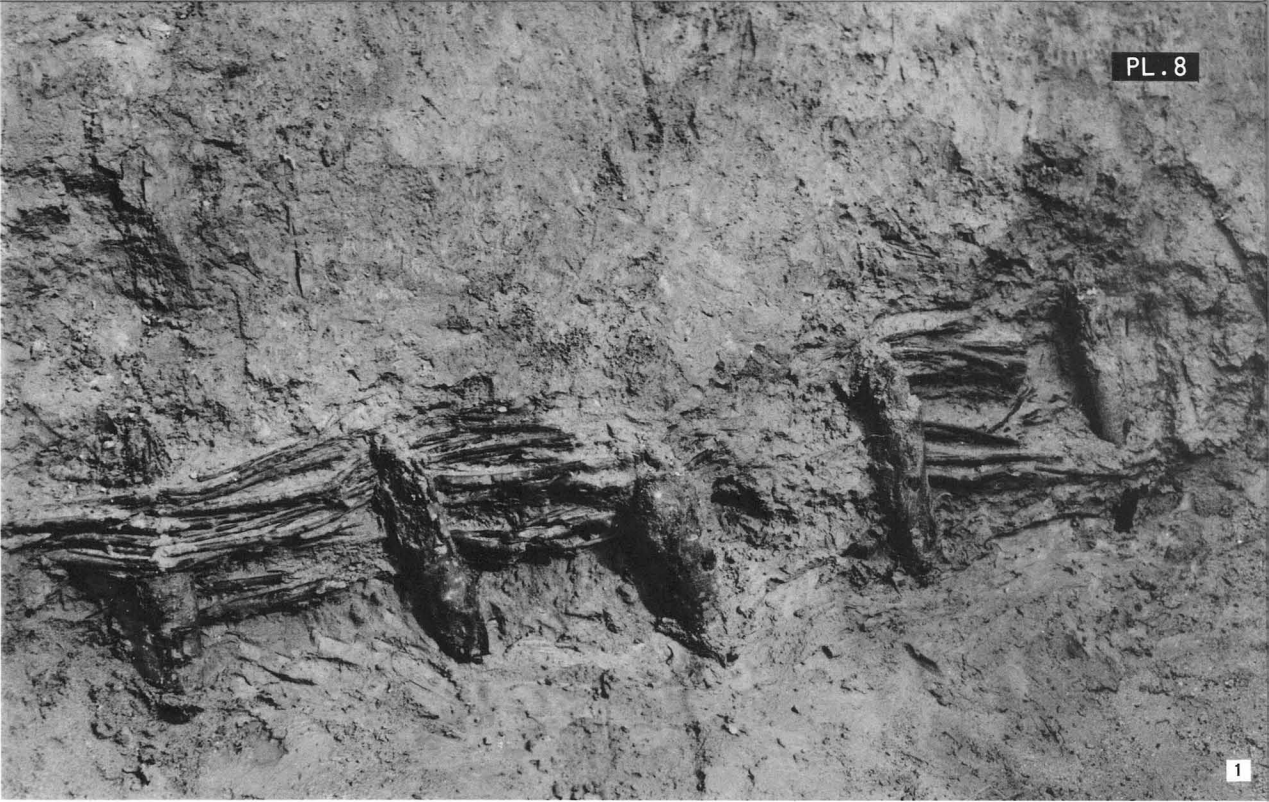
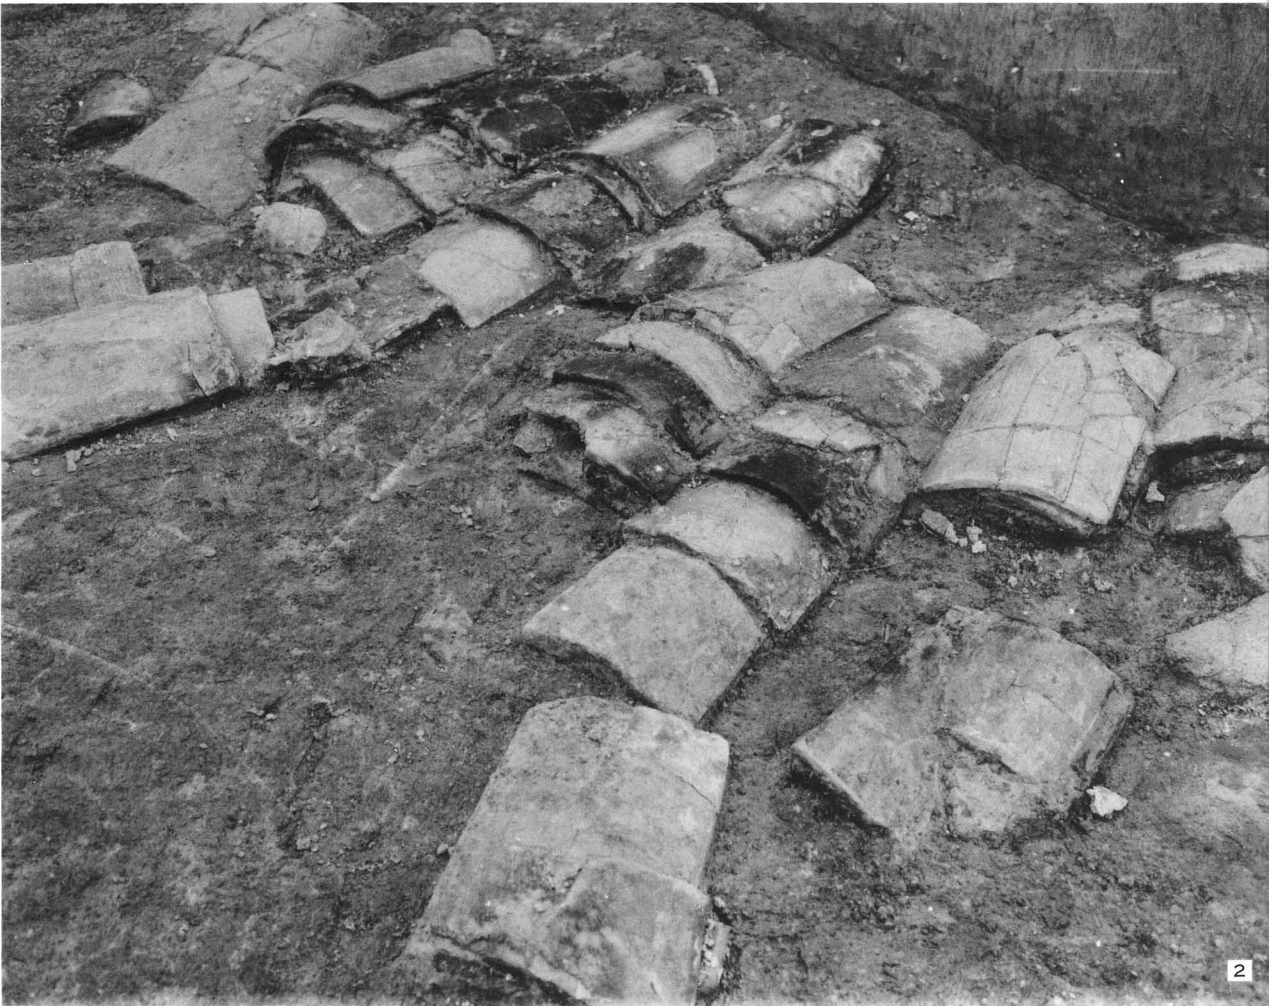
1 朱雀大路西側溝護岸しがらみ (西から) 2 朱雀大路西側築地瓦転落状況 (西から)
