東大阪市下水道事業関係 発掘調査概要報告

－ 平成19年度 －

東大阪市教育委員会

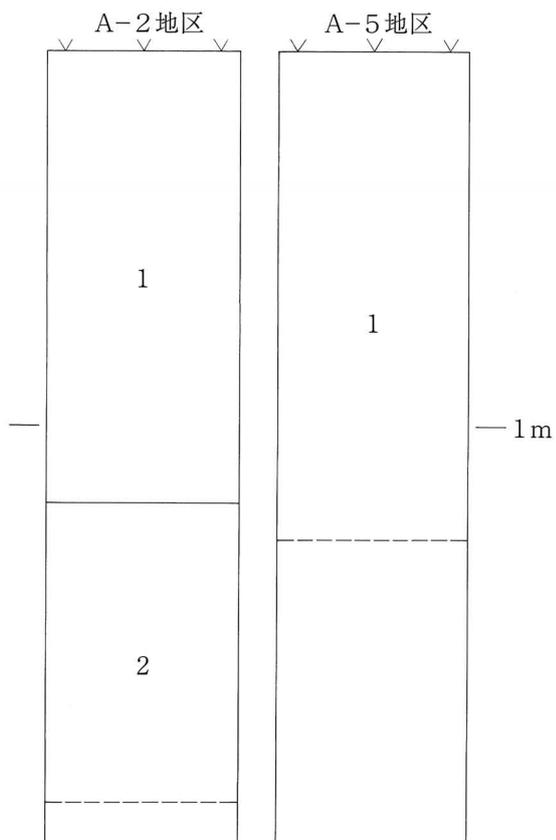
第2図 土層断面柱状図

A-2地区の層序

第1層 盛土。

第2層 にぶい黄橙色(10YR6/3)巨礫混じり土。

A-5地区の層序

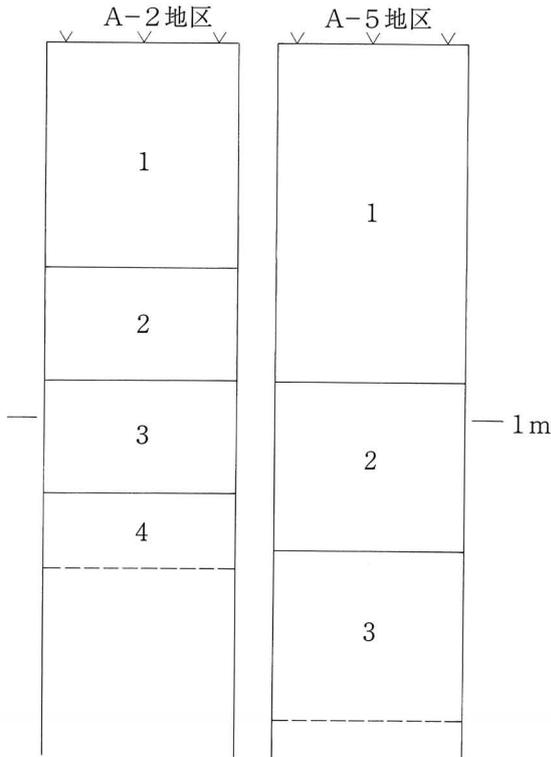
第2図 土層断面柱状図

A-2地区の層序

- 第1層 盛土。
- 第2層 灰色(7.5Y4/1)細粒砂混じり粘質シルト。
- 第3層 灰色(10Y4/1)細粒砂。
- 第4層 灰色(10Y5/1)粗粒砂。

A-5地区の層序

- 第1層 盛土。
- 第2層 暗緑灰色(10G3/1)中粒砂混じり粘土。
- 第3層 オリーブ灰色(5GY5/1)中～粗粒砂混じり粘土。

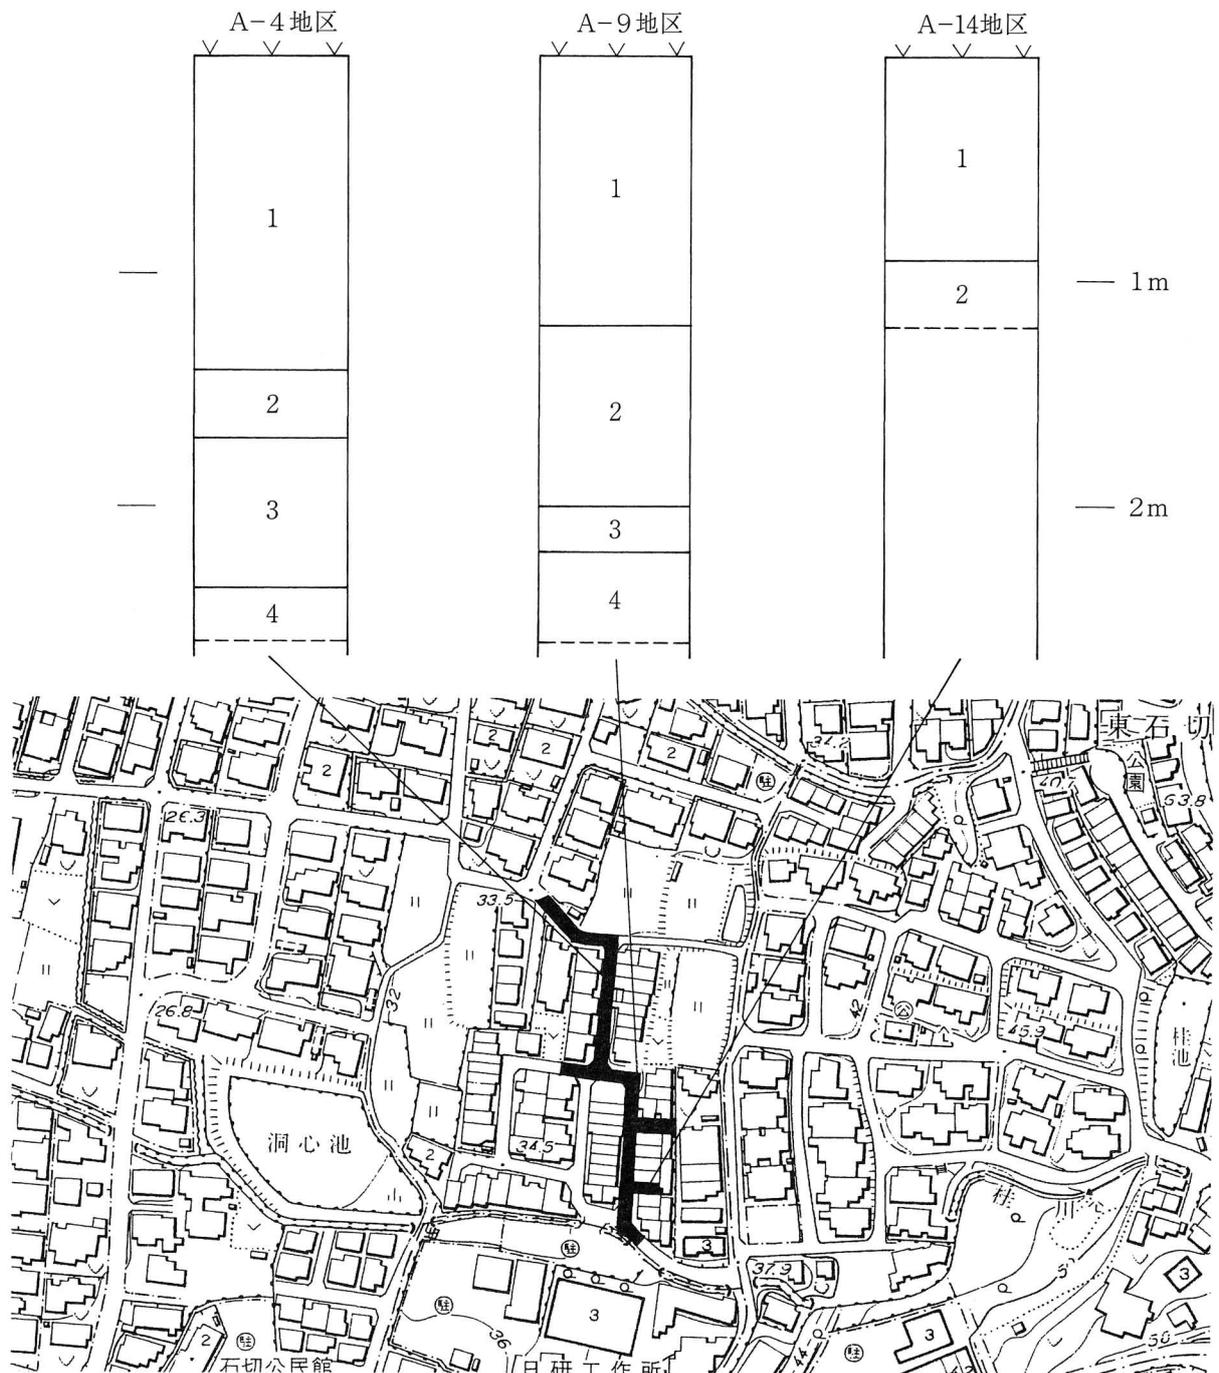
第2図 土層断面柱状図

A-4地区

第1層 盛土。

第2層 褐色(7.5YR4/6)シルト。

第3層 黒褐色(10YR3/1)粘質シルト。

第4層 灰オリーブ色(5Y5/2)シルト。

A-9地区

- 第1層 盛土。
- 第2層 黒褐色(2.5Y3/2)粗粒砂混じりシルト。
- 第3層 褐色(7.5YR4/6)シルト。
- 第4層 黒褐色(10YR3/1)粘質シルト。

A-14地区

- 第1層 盛土。
- 第2層 暗緑灰色(5G3/1)細粒砂混じりシルト。

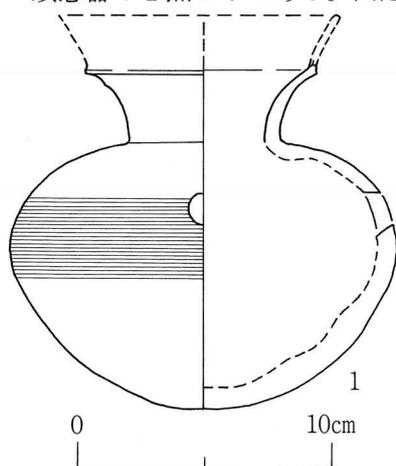
第3図 採集遺物実測図

甕である。口縁部を欠損する。口縁部は外上方へ短く伸び、口径は体部最大径よりも小さい形状になる。口頸部は屈曲し、段を持つ。体部最大径は上部約1/2~1/3に位置する。それよりやや上位に径1.2cmの円孔を穿つ。体部に文様はみられない。底部はやや尖り気味である。内面のほぼ全体と、外面の円孔付近から上部に緑色のガラス質の小斑が付着し、自然釉が残る。内面は頸部から体部をナデ調整する。底部は巻き上げ技法の痕跡が残る。外面は頸部を回転ナデ調整する。体部はカキメ調整する。底部は指オサエ調整の後、回転ナデ調整する。焼成は硬質である。残存高は14.0cm、体部最大径は15.0cmを測る。5世紀後半(TK216型式)のものである。採集地点は不明である。

調査地は遺跡の南東端に位置する。今回、施工業者の御協力により、遺存状態の良い須恵器を採集することができた。調査中に掘削土を確認したが、遺物は出土しなかった。須恵器の採集地点・状況等の詳細は不明であるが、調査地周辺に古墳時代の遺物包含層が存在する可能性が高い。

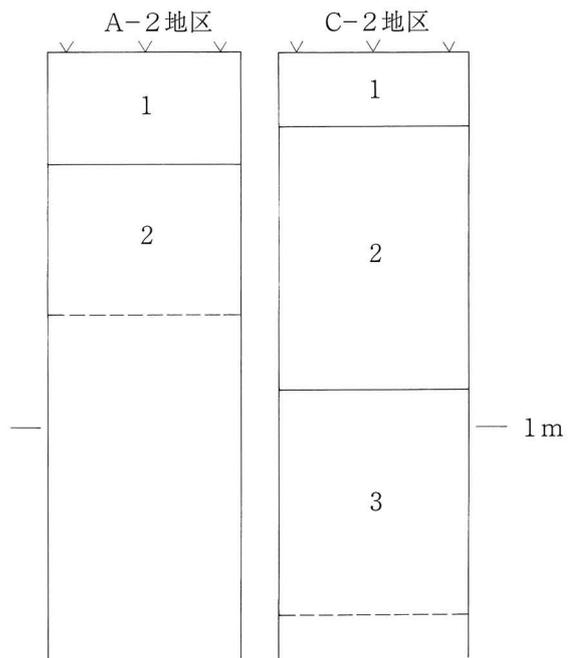
第2図 土層断面柱状図

A-2 地区の層序

第1層 盛土。

第2層 黒色 (2.5GY2/1) 中粒砂混じりシルト。

C-2 地区の層序

第2層 黒色 (2.5GY2/1) 細粒砂混じり粘質土。

第3層 黒色 (7.5Y2/1) 粗粒砂混じり粘土。

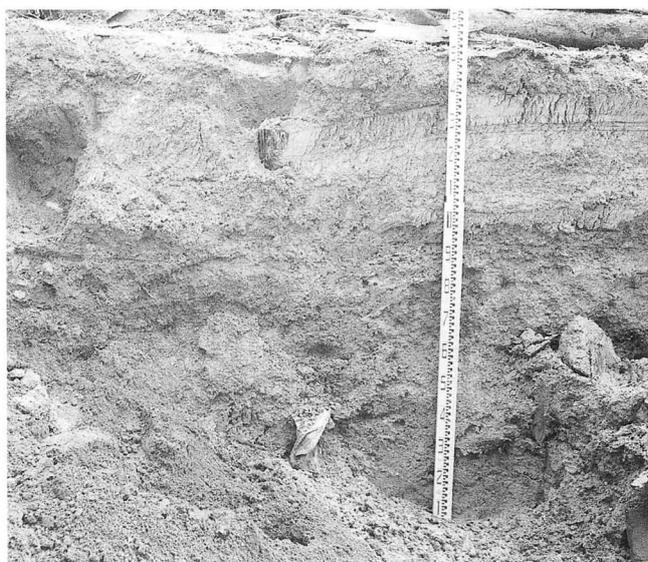
A-3地区土層断面

A-3地区の層序

第1層 盛土。

第2層 緑灰色(10GY5/1)中粒砂混じり粘土。

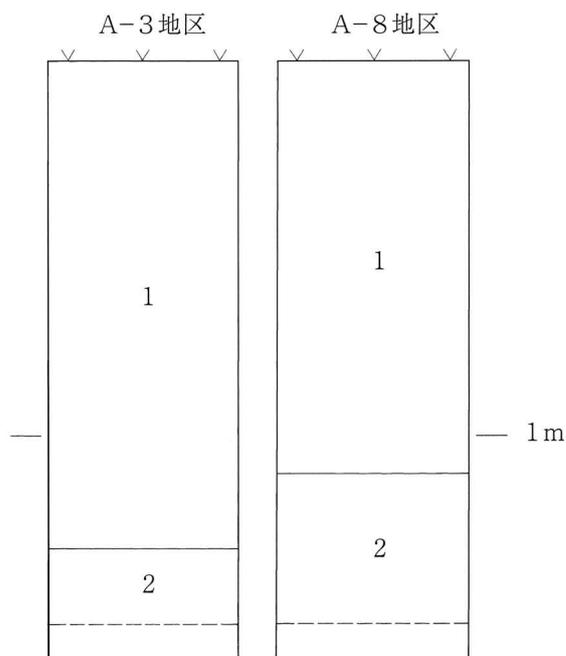
第2図 土層断面柱状図

A-8地区の層序

第1層 盛土。

第2層 暗青灰色(5BG3/1)粗粒砂混じり粘土。

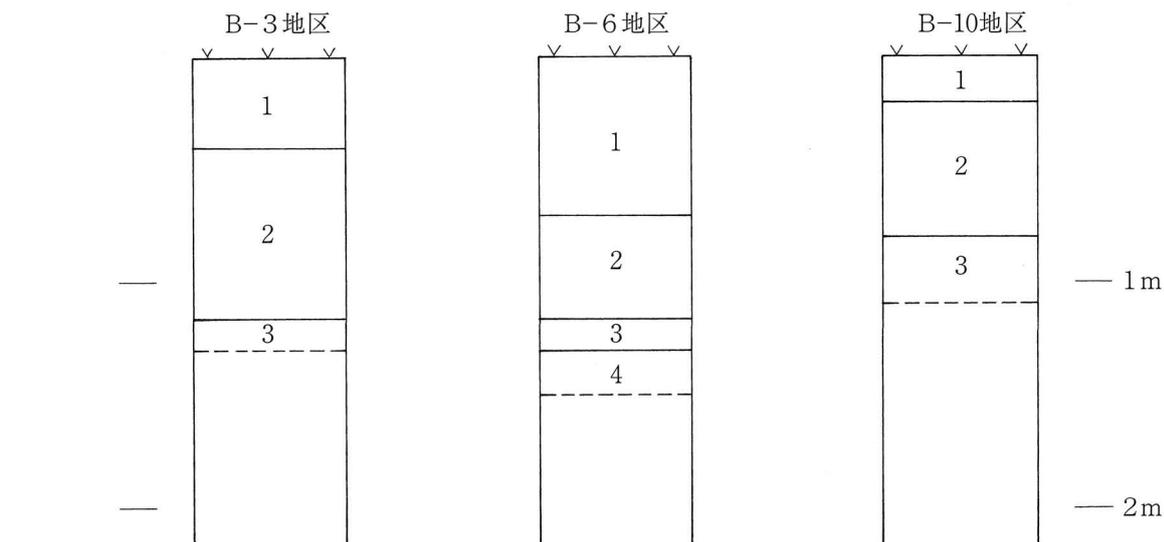
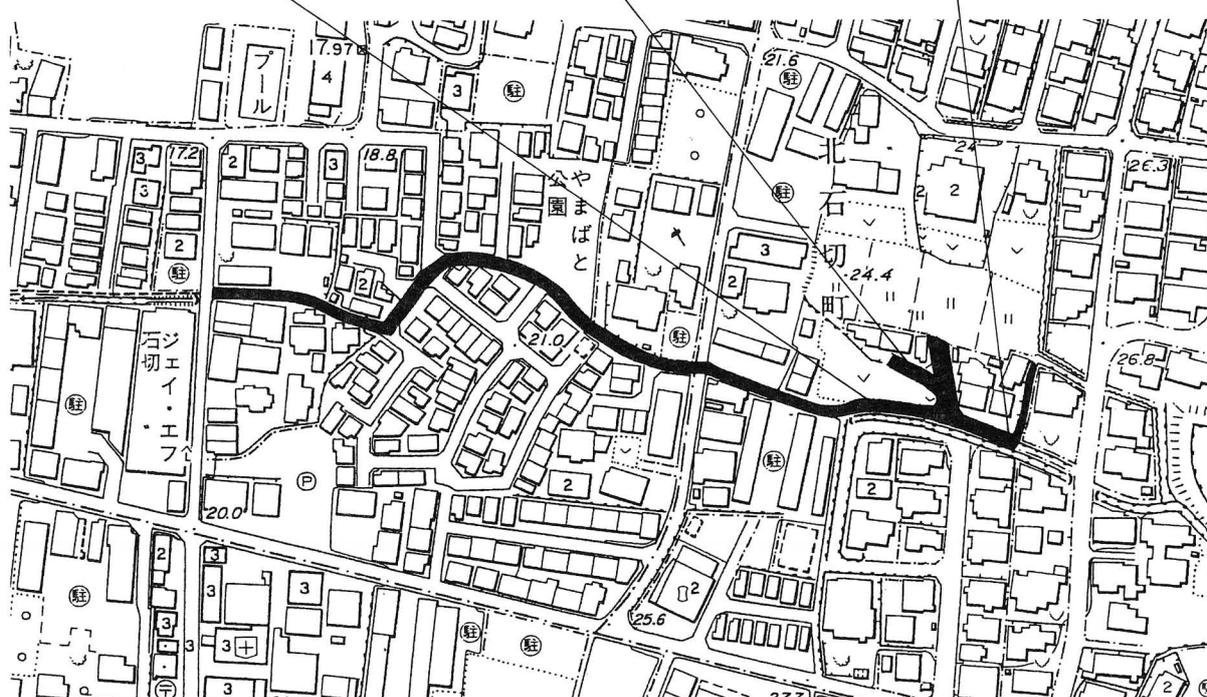
第2図 土層断面柱状図

B-3地区

第1層 盛土。

第2層 暗オリーブ褐色(2.5Y3/3)粗粒砂混じり粘質シルト。5～30cm大の礫を含む。

第3層 暗オリーブ灰色(5GY3/1)粗粒砂混じり粘質土。

B-6地区

第2層 オリーブ黒色(10Y3/1)粘質シルト。

第3層 オリーブ黒色(10Y3/1)砂混じり粘質土。中世期の遺物が出土。

第4層 黒色(7.5Y2/1)砂混じり粘質土。中世期の遺物が出土。

B-10地区

第2層 暗オリーブ褐色(2.5Y3/3)シルト質粗粒砂。

第3層 暗オリーブ灰色(2.5GY4/1)粗粒砂混じりシルト。10~30cm大の礫を含む。

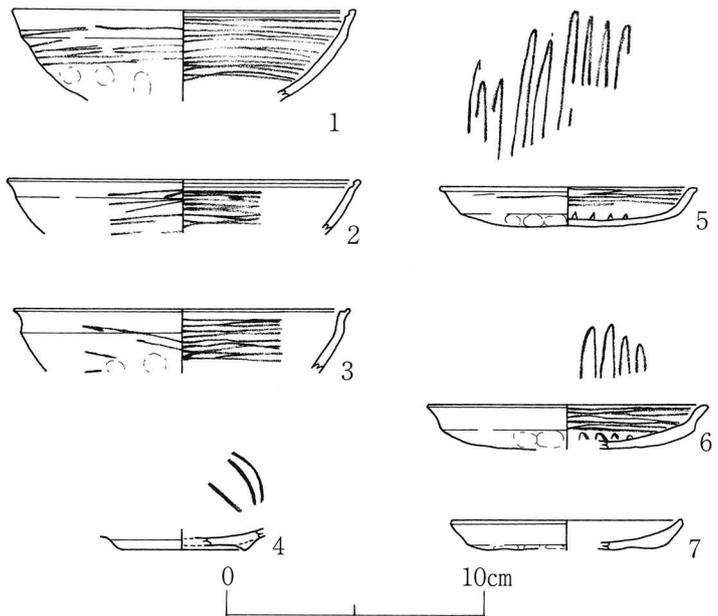
第3図 出土遺物実測図

今回の調査では、土師器、瓦器が出土した。図化できたのは7点である。瓦器碗は川越俊一氏編年『概説 中世の土器・陶磁器』1995年を参考にした。すべてB-6地区の第3・4層より出土した。

1~6は瓦器である。1~3は大和型の碗である。口縁部はわずかに外反する。口縁端部内面に1条の沈線を廻らせる。内面は密なヘラミガキ調整する。外面は口縁部をヨコナデ調整の後、粗いヘラミガキ調整する。体部はユビオサエ調整の後、粗いヘラミガキ調整する。外面のヘラミガキは水平方向で、分割性は認められない。焼成は硬質である。1は口径が13.4cm、残存高は3.7cmを測る。2は口径が13.6cm、残存高は2.2cmを測る。3は口径が13.0cm、残存高は2.6cmを測る。川越編年のⅢ-A期に相当する。12世紀後半のものである。4は碗の底部である。高台は低く、断面は三角形を呈する。見込み部はナデ調整の後、連結輪状の暗文を施す。高台はヨコナデ調整する。底部はユビオサエ調整する。焼成は軟質である。底径は4.8cm、残存高は0.8cmを測る。12世紀後半~13世紀前半のものである。5・6は小皿である。5は口縁端部が外側へ肥厚する。内面は口縁部を密なヘラミガキ調整する。見込み部は9回以上のジグザグ状暗文を施す。外面は口縁部を粗いヘラミガキ調整する。底部はユビオサエ調整する。焼成は硬質である。口径は10.0cm、器高は1.6cmを測る。6は口縁部が緩やかに外反する。口縁端部は丸く終わる。口縁部外面に接合痕が残る。見込み部に4回以上のジグザグ状暗文を施した後、口縁部内面を密なヘラミガキ調整する。外面は口縁部をヨコナデ調整する。底部はユビオサエ調整する。焼成は硬質である。口径は10.8cm、残存高は1.8cmを測る。12世紀中頃~後半のものである。

7は土師器の小皿である。口縁端部は三角形状を呈する。内面はナデ調整する。外面は口縁部をヨコナデ調整する。底部はユビオサエ調整する。口径は8.9cm、残存高は1.2cmを測る。12世紀中頃~後半のものである。

芝ヶ丘遺跡では、過去の調査で縄文~古墳時代と中世期の遺構・遺物を確認している。中世期の資料は遺跡南東端でおこなわれた第8次調査で出土している。遺跡内は昭和30~40年代に宅地造成工事が行われており、掘削を受けて盛土層の直下で地山層が検出されることが多い。今回の調査ではB-6・7地区で中世期の遺物がまとまって出土し、遺物包含層を確認した。第8次調査で出土した遺物とはほぼ同時期と思われる。近辺に当時期の集落が広がる可能性が高い。

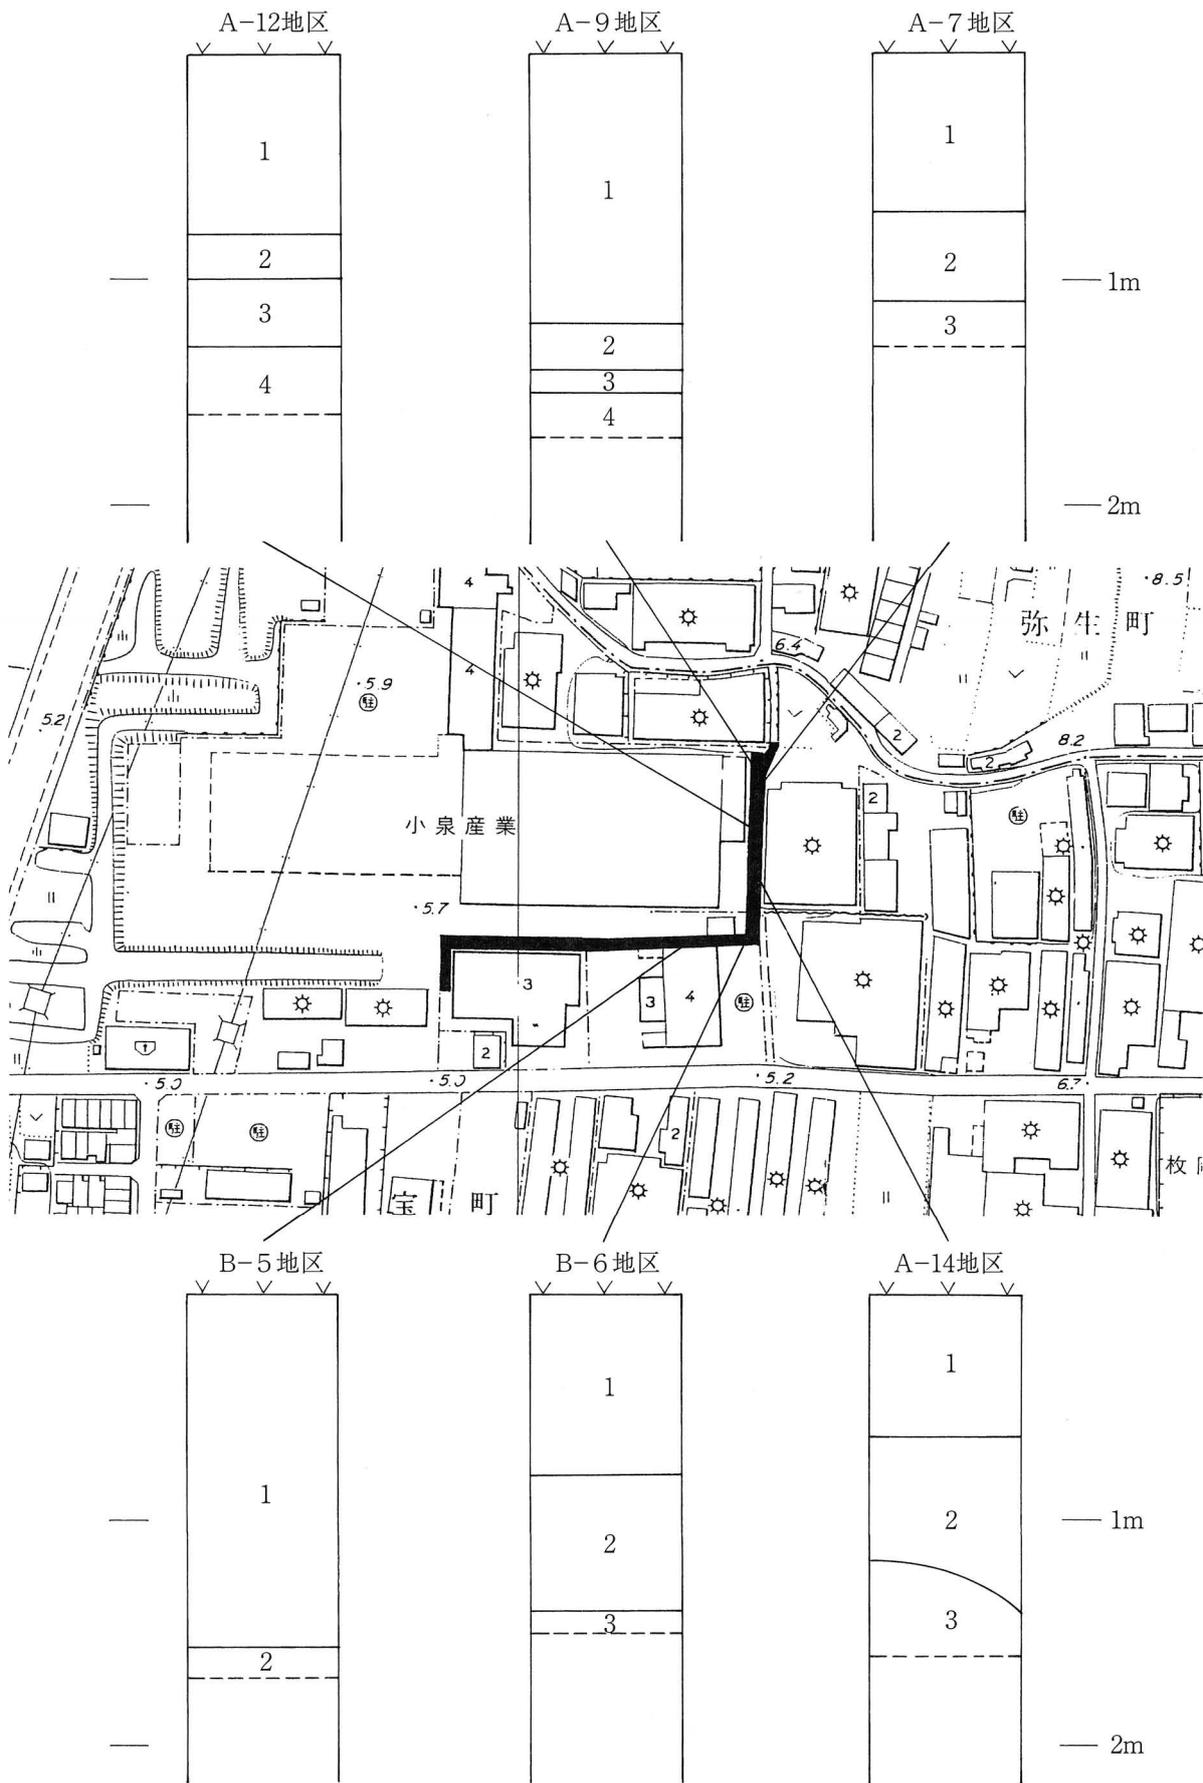
第2図 土層断面柱状図

A-7地区

- 第1層 盛土。
- 第2層 黒褐色(2.5Y3/2)シルト。小礫を含む。
- 第3層 暗青灰色(5BG3/1)細～中粒砂混じりシルト。

A-9地区

- 第1層 盛土。
- 第2層 灰色(10Y5/1)砂質土。
- 第3層 灰色(10Y4/1)シルト。
- 第4層 黒色(5Y2/1)粘土。布留式期の遺物が出土。

A-12地区

- 第1層 盛土。
- 第2層 暗オリーブ灰色(5GY3/1)粗粒砂混じり粘質シルト。
- 第3層 暗オリーブ灰色(2.5GY4/1)粗粒砂混じり粘質土。
- 第4層 暗緑灰色(5G3/1)細粒砂混じり粘質シルト。

A-14地区

- 第1層 盛土。
- 第2層 暗緑灰色(5G3/1)細粒砂混じりシルト。中礫を含む。
- 第3層 暗青灰色(5BG4/1)細粒砂混じり粘質土。中礫を含む。

B-5地区

- 第1層 コンクリートの擁壁。
- 第2層 黒色(10Y2/1)シルト。

B-6地区

- 第1層 コンクリートの擁壁。
- 第2層 盛土。
- 第3層 オリーブ黒色(10Y3/1)粗粒砂混じり粘質土。

調査地は便宜上A・B地区に分け、B地区より調査を開始した。B地区は現代の水路が通っており、地表下1.6m前後までコンクリートの擁壁が設置されている。遺物はA地区で出土し、A-9地区では布留式期の遺物包含層を確認した。

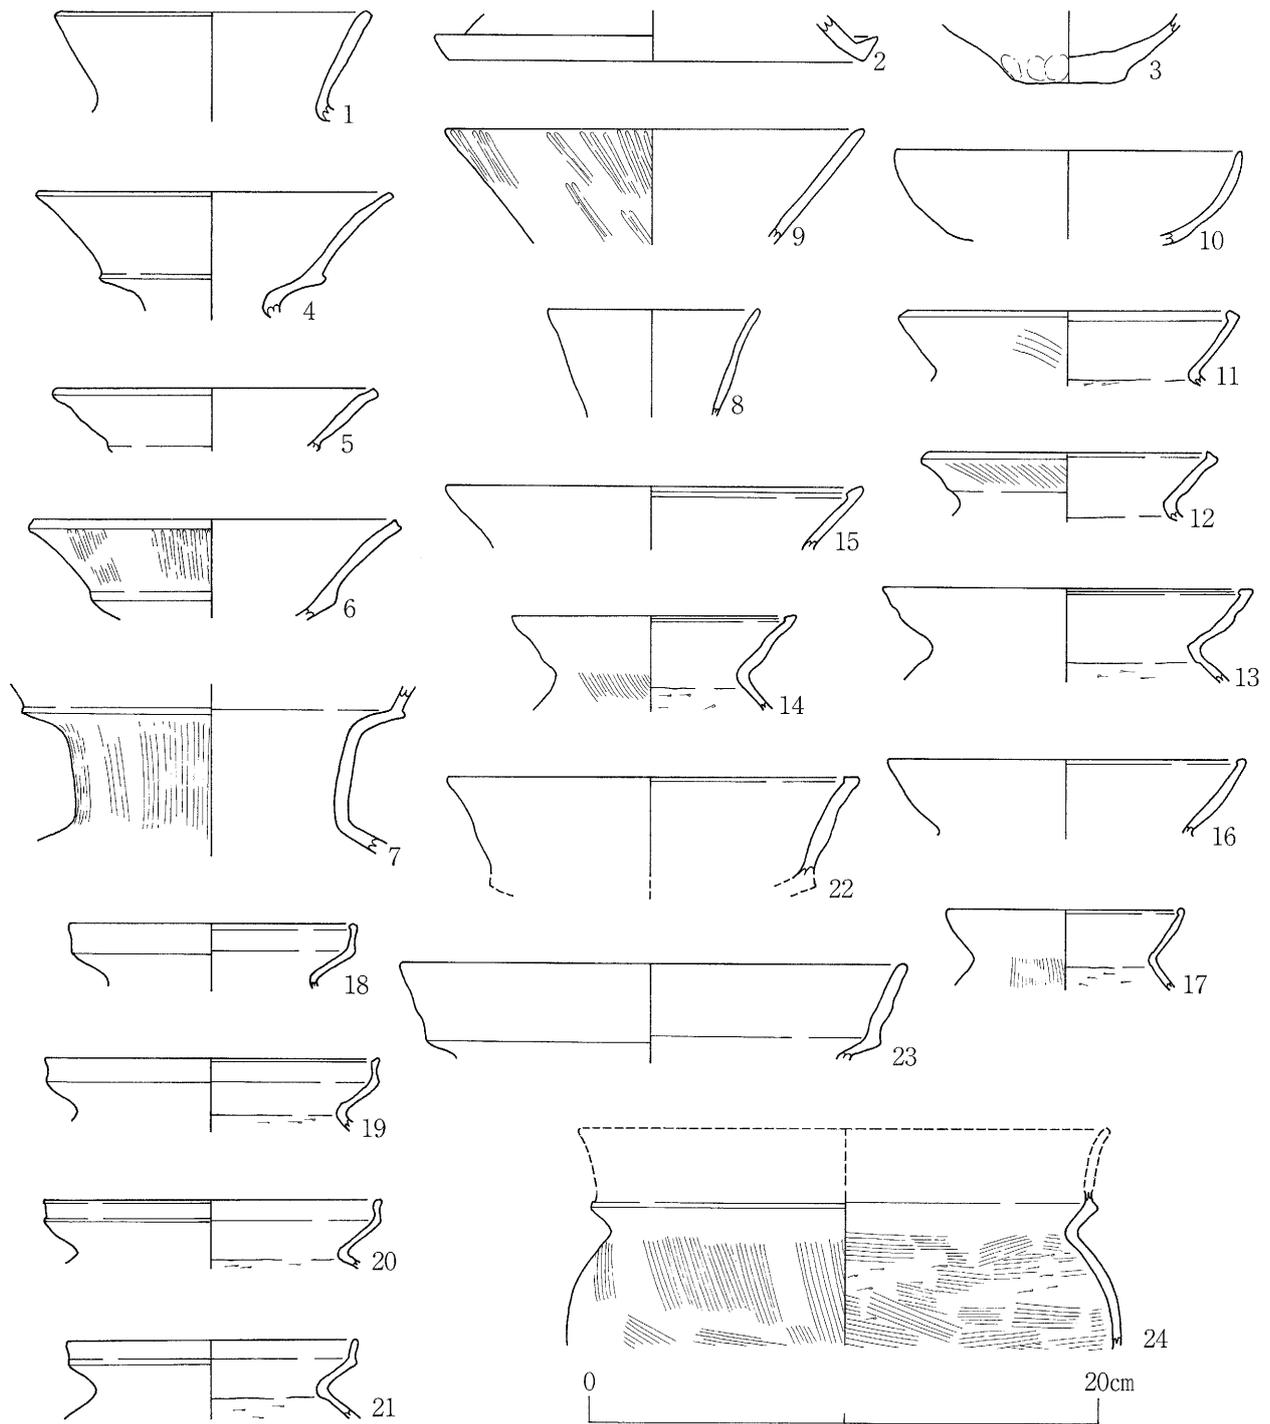
第3図 出土遺物実測図

今回の調査では、弥生土器、布留式土器、土師器、瓦器が出土した。布留式土器が多く、図化できたのは24点である。土師器、瓦器は図化できるものがなかった。

弥生土器(1～3)

胎土中に角閃石を多く含むことから、生駒西麓産である。1は壺である。口縁部は外上方へ立ち上がる。口縁端部は面を持つ。内外面はナデ調整する。口径は11.9cm、残存高は4.4cmを測る。弥生時代後期に属する。2は高杯である。脚裾部は緩やかに立ち上がる。裾端部は上方へ拡張する。内外面はナデ調整する。底径は16.3cm、残存高は1.9cmを測る。弥生時代中期に属する。3は平底の底部である。底部より体部が外上方へ立ち上がる。内面はナデ調整する。外面は体部をユビオサエ調整、底部をヘラケズリ調整する。底径は3.5cm、残存高は2.8cmを測る。弥生時代後期に属する。1はA-11地区、

2はA-10地区、3はA-14地区より出土した。

布留式土器(4~24)

壺、高杯、甕がある。A-9地区の第4層より出土した。

壺(4~8)

4~7は口頸部に段を持つ複合口縁の壺である。4~6は口縁部が緩やかに外反する。口縁端部は面を持つ。4は外面に黒斑を有する。風化が著しく調整法は不明である。口径は13.6cm、残存高は4.8cmを測る。5は風化が著しく調整法は不明である。口径は12.3cm、残存高は2.5cmを測る。6は内面の

風化が著しく調整法は不明である。外面はヘラミガキ調整する。口径は14.0cm、残存高は4.0cmを測る。7は口縁部を欠損する。頸部は垂直に立ち上がる。内面はヨコナデ調整する。外面はハケメ調整する。残存高は6.8cmを測る。8は長頸壺である。口縁部は緩やかに外上方へ伸びる。口縁端部はやや尖り気味に終わる。内面はナデ調整する。外面は風化が著しく調整法は不明である。口径は8.2cm、残存高は4.3cmを測る。

高杯(9・10)

9は杯部が深い形状を呈する。口縁部は外上方へ直線的に伸びる。口縁端部はやや尖り気味に終わる。内面はナデ調整する。外面はヘラミガキ調整する。口径は16.2cm、残存高は4.6cmを測る。10は杯部が浅い碗状を呈する。口縁部は内湾気味に立ち上がる。口縁端部はやや尖り気味に終わる。内面はナデ調整する。外面は風化が著しく調整法は不明である。口径は13.6cm、残存高は3.7cmを測る。

甕(11~24)

11~17は頸部が「く」の字状に屈曲する。口縁部は外上方へ立ち上がる。口縁端部は内側へ肥厚し、端面を持つ。端面は外傾するもの(11・12)、水平なもの(13・14)、内傾するもの(15)がある。また、端面を持たず丸く終わるもの(16・17)もある。11・13・14・17は体部内面をヘラケズリ調整する。11・12は口縁部外面、14・17は体部外面をハケメ調整する。他はヨコナデ調整する。11は口径が12.6cm、残存高は3.0cmを測る。12は口径が10.8cm、残存高は2.8cmを測る。13は口径が14.5cm、残存高は3.8cmを測る。14は口径が11.0cm、残存高は3.8cmを測る。15は口径が16.2cm、残存高は2.5cmを測る。16は口径が13.9cm、残存高は3.2cmを測る。17は口径が9.2cm、残存高は3.3cmを測る。

18~24は口縁部が受口状を呈する。18~21は頸部が「く」の字状に屈曲する。口縁部は短く直線的に立ち上がる。口縁端部は丸く終わる。風化が著しいため口縁部外面に凹線文は確認できないが、吉備系土器と考えられる。18の外面は風化が著しく調整法は不明である。19~21の内面は口縁部をナデ調整する。体部はヘラケズリ調整する。外面はナデ調整する。18は口径が11.0cm、残存高は2.7cmを測る。19は口径が13.0cm、残存高は2.9cmを測る。20は口径が13.2cm、残存高は2.8cmを測る。21は口径が11.2cm、残存高は3.2cmを測る。22~24は口縁部が長く外上方へ立ち上がる。山陰系土器と考えられる。22は口縁端部が内側へ肥厚し、端面を持つ。内外面はヨコナデ調整する。口径は16.0cm、残存高は4.0cmを測る。23は口縁端部が丸く終わる。内外面はヨコナデ調整する。口径は19.6cm、残存高は3.9cmを測る。24は口縁部を欠損するが、長く外上方へ立ち上がると考えられる。体部はあまり張らない。内面はヘラケズリ調整の後、ハケメ調整する。外面は頸部をヨコナデ調整する。体部はハケメ調整する。残存高は6.3cmを測る。

過去の調査では布留式期の遺物の出土例は少なく、第36次調査で確認されているだけである。この調査は平成4年に遺跡の南端で実施された。本調査地より南西約450mの地点に位置する。調査面積は83㎡と狭いが、布留式期の良好な遺物が多数出土した。周辺に集落が形成されていたと考えられている。今回の調査でも同時期の遺物包含層を確認した。調査地周辺に集落の存在が考えられる。集落は少なくとも2箇所が存在した可能性が高い。また、出土遺物の中には吉備系や山陰系と思われる甕があることから、他地域との交流を考える上では貴重な資料である。

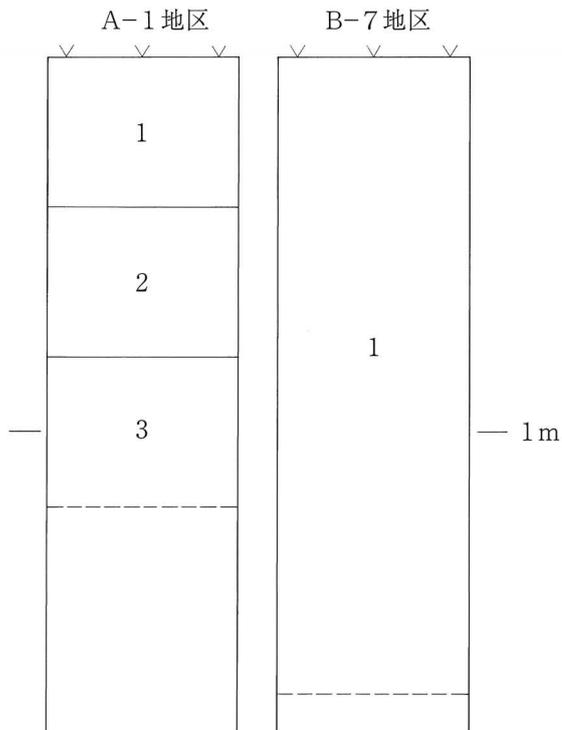
第2図 土層断面柱状図

A-1 地区の層序

第1層 盛土。

第2層 暗褐色(10YR3/3)細粒砂混じりシルト。

第3層 にぶい黄褐色(10YR4/3)細粒砂混じりシルト。

B-7 地区の層序

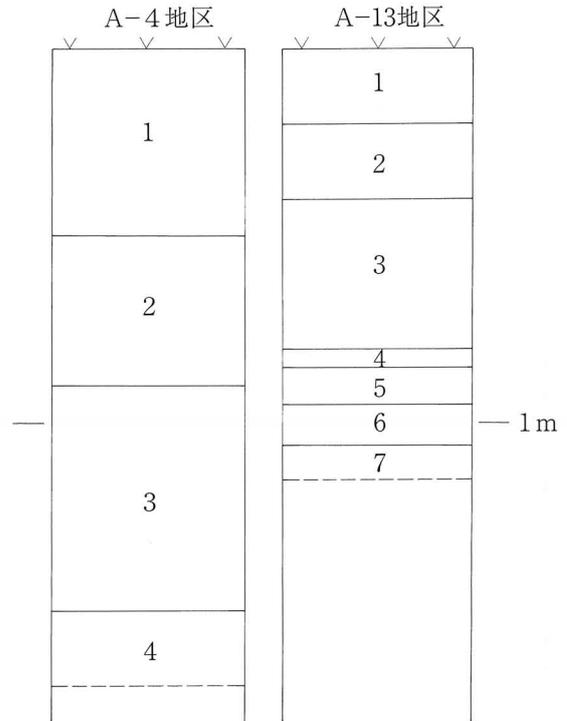
第2図 土層断面柱状図

A-4 地区の層序

- 第1層 盛土。
- 第2層 黒褐色(10YR3/1)中粒砂混じり粘質土。
- 第3層 黒褐色(10YR2/2)中粒砂混じり粘土。
- 第4層 黒褐色(2.5Y3/1)細粒砂~中粒砂混じり粘土。

A-13 地区の層序

- 第1層 盛土。
- 第2層 黒色(N2/0)粘質土。
- 第3層 黒褐色(7.5YR3/2)粘質土。
- 第4層 黒褐色(10YR2/2)粘質土。
- 第5層 黒褐色(2.5Y3/2)細粒砂混じり粘質土。
- 第6層 暗褐色(10YR3/3)粘質土。
- 第7層 暗オリーブ褐色(2.5Y3/3)細粒砂混じりシルト。

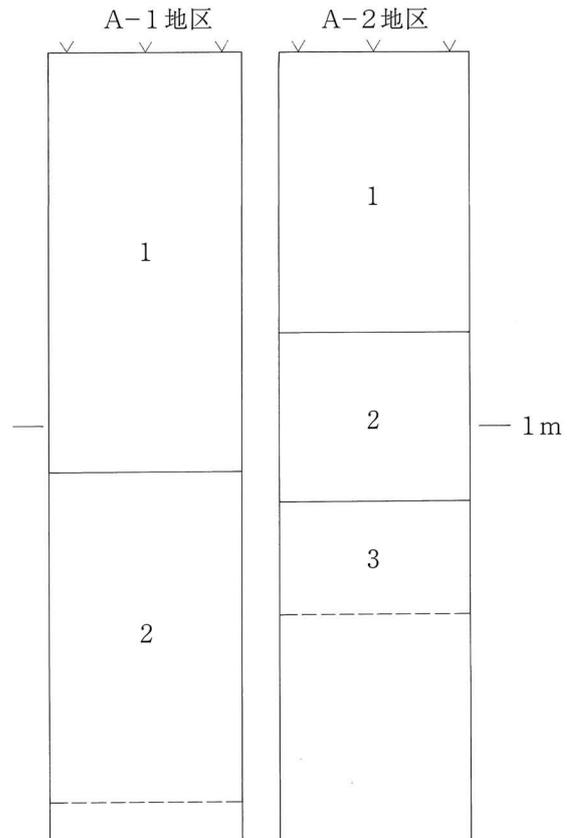
第2図 土層断面柱状図

A-1 地区の層序

第1層 盛土。

第2層 暗オリーブ灰色 (2.5GY3/1) 粗粒砂混じり粘質土。

A-2 地区の層序

第2層 オリーブ黒色 (7.5Y3/1) 粘質シルト。

第3層 暗灰色 (N3/0) 砂混じり粘質土。

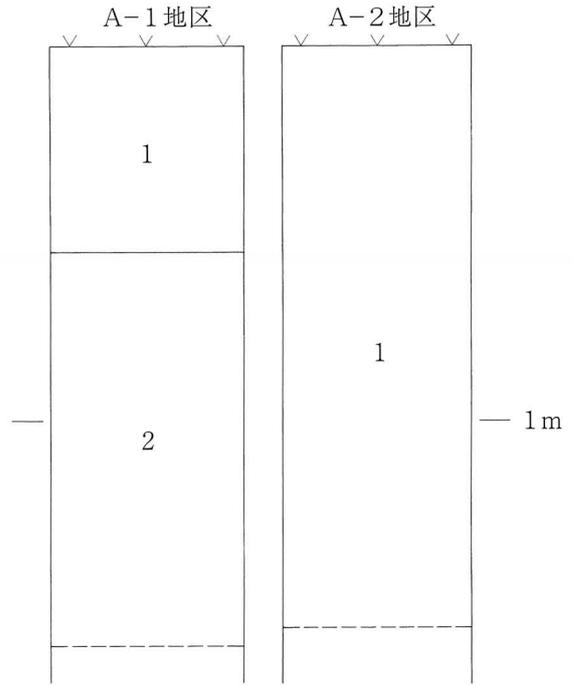
第2図 土層断面柱状図

A-1 地区の層序

第1層 盛土。

第2層 におい黄褐色 (10YR4/3) 粗粒砂混じりシルト。

A-2 地区の層序

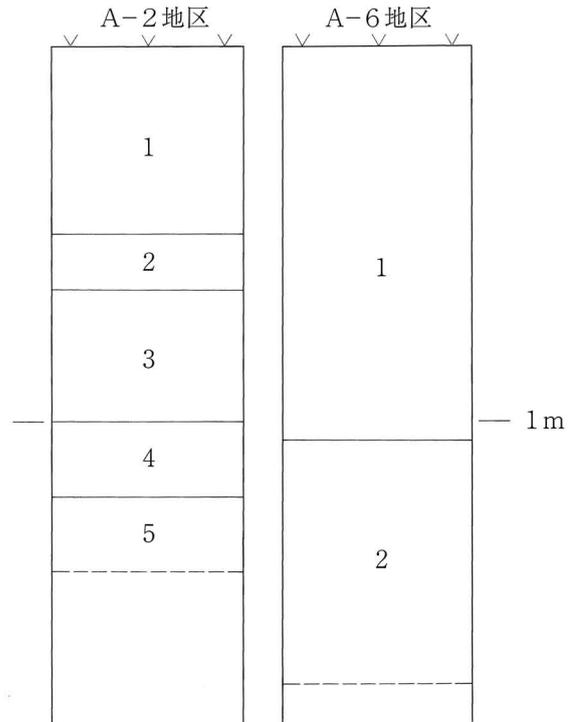
第2図 土層断面柱状図

A-2 地区の層序

- 第1層 盛土。
- 第2層 オリーブ色 (5Y5/4) 細礫混じり粘土。
- 第3層 オリーブ黒色 (5Y3/2) 粗粒砂混じり粘土。
- 第4層 黄褐色 (2.5Y5/3) 粘土。
- 第5層 黄褐色 (2.5Y5/4) 粘土混じり粗粒砂。

A-6 地区の層序

- 第1層 盛土。
- 第2層 オリーブ褐色 (2.5Y4/3) 細粒砂混じりシルト。

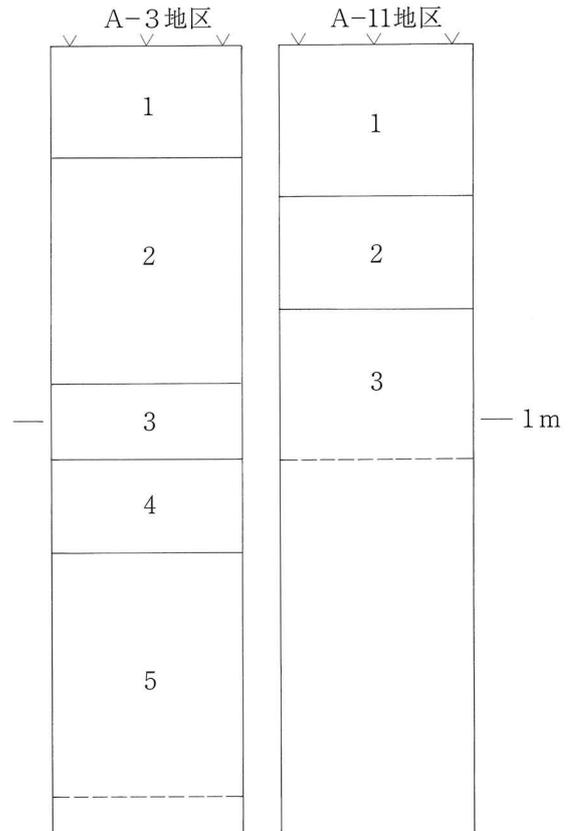
第2図 土層断面柱状図

A-3 地区の層序

第1層 盛土。

第2層 黒褐色 (2.5Y3/2) 細粒砂混じり粘質シルト。

第3層 黒褐色 (2.5Y3/2) 粘質シルト。

第4層 黒褐色 (2.5Y3/1) シルト混じり粘質土。

第5層 黒褐色 (2.5Y3/1) 粘質シルト。

A-11 地区の層序

第2層 暗灰色 (N3/0) 粗粒砂混じりシルト。

第3層 暗オリーブ灰色 (2.5GY4/1) シルト。

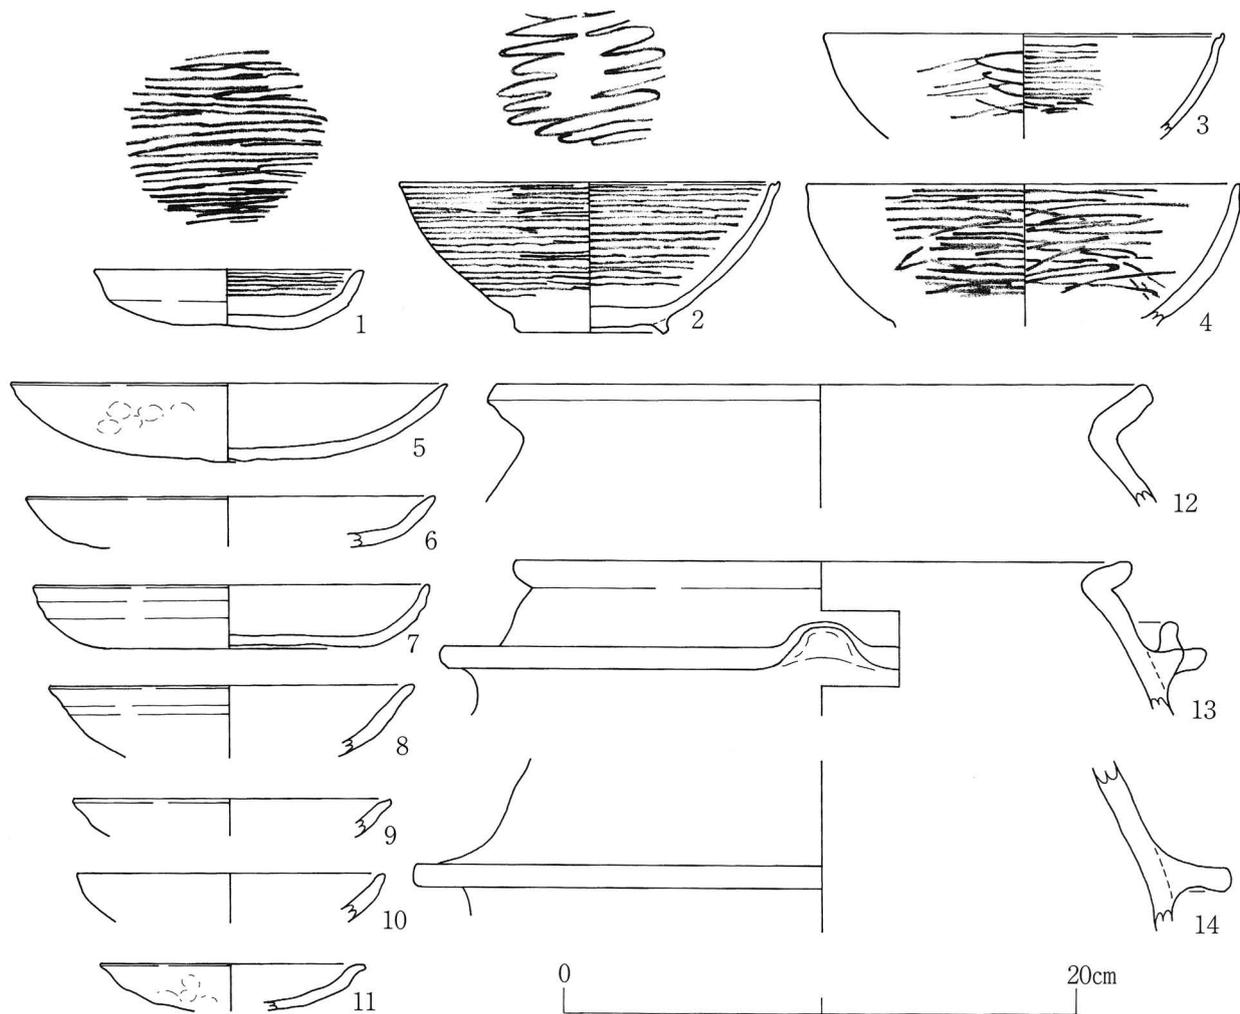
第2図 採集遺物実測図

図化できた出土遺物について解説を加える(第2図)。以下、口縁部のヨコナデ調整と焼成が良好である場合は説明を省く。

1は瓦器の皿である。丸味を帯びた平底から、若干開き気味に体部が立ち上がる。口縁部は開き、口縁端部は丸く納める。内外面はナデ調整の後、口縁部の内面は分割した水平方向のヘラミガキ調整をする。見込み部は同一方向の平行する暗文を密に施す。灰色(N6/0)を呈し、胎土に石英を若干含む。11世紀後半～12世紀初頭のものと考えられる。

2～4は瓦器の椀である。2・3は体部が丸味を帯び、口縁部はやや上向きに立ち上がる。口縁端部はやや外反し、内面に沈線が巡る。2は平たい丸底を呈し、底部に短い高台を貼り付ける。体部内面の分割した水平方向のヘラミガキ調整は、2が密で、3がやや粗い。2は見込み部にジグザグ状の暗文を施す。2・3共に灰色(N4/0・N5/0)を呈し、胎土に長石を含む。大和型の椀である。2が11世紀後半、3が11世紀末～12世紀前半のものと考えられる。4は体部が丸味を帯び、口縁部が直立する。口縁端部は尖り気味である。器壁が4～5mmとやや厚い。外面はヘラケズリ調整の後、分割した水平方向のヘラミガキ調整をする。内面は分割した水平方向のヘラミガキ調整をする。ヘラミガキ調

整は、内外面共に密である。暗灰色 (N3/0) を呈し、胎土に長石を含む。和泉型の椀である。11世紀後半のものと考えられる。

5～11は土師器の皿である。5・6は丸底に近い平底を呈する。体部は丸味を帯び、口縁部は斜め上方へ立ち上がる。口縁部を除く外面は、成形時の指頭圧痕が残る。内面は丁寧にナデ調整する。灰白色 (10YR8/2) を呈し、胎土に長石・雲母を含む。7・8は口縁部を2段にヨコナデ調整する。7は平底を呈し、体部の立ち上がり部分が丸身を帯びる。口縁部はやや上向きに立ち上がる。口縁端部はやや外反し、丸く納める。口縁部を除く外面は、成形時の指頭圧痕が残る。内面は丁寧にナデ調整する。にぶい橙色 (7.5YR6/4) を呈し、胎土に石英・クサリ礫を含む。8は口縁部のみ残存する。口縁部は開き気味に立ち上がる。口縁端部は尖る。内面は丁寧にナデ調整する。にぶい黄橙色 (10YR7/3) を呈し、胎土に雲母・クサリ礫を含む。7・8は、口縁部を2段にヨコナデ調整することから、小森俊寛・上村憲章による皿Nに該当すると考えられる (小森・上村1996)。9は口縁部のみ残存する。口縁部は開き気味に立ち上がる。口縁端部は尖り気味である。にぶい黄橙色 (10YR7/3) を呈し、胎土に長石を含む。10は口縁部のみ残存する。口縁部は斜め上方へ立ち上がる。口縁端部はやや上向きになり、丸く納める。にぶい橙色 (7.5YR7/3) を呈し、胎土に石英・長石を含む。11は平底に近い丸底を呈する。体部は丸みを帯び、口縁部は斜め上方へ立ち上がる。口縁端部は外反し、やや尖り気味であ

る。にぶい黄橙色(10YR7/2)を呈し、胎土に長石・雲母を含む。

12は土師器の甕である。頸部は「く」の字状に屈曲し、頸部外面は横方向に粗く指ナデ調整する。口縁部は斜め上方向へ立ち上がる。口縁端部は面取りする。全体的に器面が摩滅しており、詳しい調整は不明である。橙色(5YR6/6)を呈し、胎土に石英・長石を含む。

13・14は土師器の羽釜である。13は体部に丸みを帯び、口縁部が短く「く」の字状に屈曲する。口縁端部は丸く納める。鋳部は短く、先端を丸く納める。鋳部の一部を意図的に折る。器面調整はナデ調整し、特に体部内面は丁寧である。橙色(5YR6/6)を呈し、胎土に径1～2mm程の長石などの砂礫を多く含む。14は口縁部を欠くが、基本的な器形は13と同じであると考えられる。ただし、鋳部先端を軽く面取りし、弱いながらも外傾する面を持つ点が異なる。器面調整はナデ調整である。にぶい橙色(7.5YR7/4)を呈し、胎土に径2mm程の長石を多く含む。13・14は、11世紀後半～12世紀の河内産の羽釜である。器形の特徴から、13が森島康雄による河内型A型式に、14が同じくB型式に該当すると考えられる(森島1990)。

本資料は11世紀後半～12世紀初めの良好なまとまりのあるものである。隣接する山畑古墳群は、古墳時代後期(5世紀後葉～7世紀初頭)の群集墳であるが、これまでの調査でも、より新しい時期の遺物も出土している。第22次調査では平安時代前半を中心とした遺物が(横山2003)、山畑48号墳の発掘調査と第18・19・20・23次調査では中世の土師器の皿や瓦器の椀などが(東大阪市遺跡保護調査会1974、下村2001、若松・榎原2001・2002、菅原・釜田2004)、それぞれ出土している。第17次調査では、河川跡が12～13世紀の遺物を伴って検出されたと報告されている(金村1997)。以上から、これまで指摘されてきたように、山畑古墳群の遺跡範囲内に平安時代以降の集落跡が存在する可能性は極めて高い(金村1997)。今回の発見により、遺跡の範囲はさらに南西に広がると考えられる。
