河内寺廃寺跡発掘調査報告書

東大阪市教育委員会

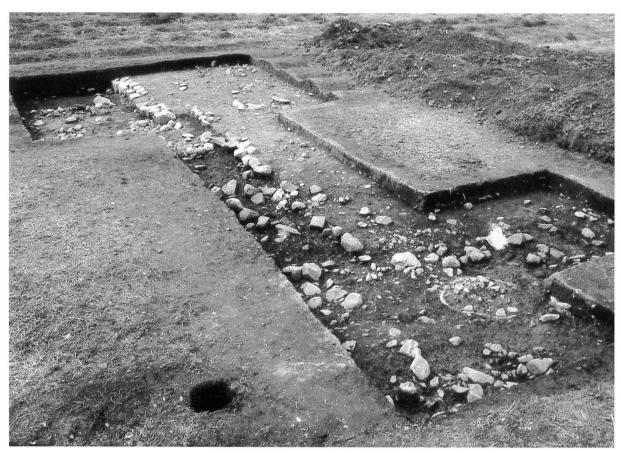
1. 金堂基壇南側石列検出状況(南東から)

A地区では第1次調査で最も遺存状態の良好な基壇南辺をまず確認した。基壇南東隅を確定するため東へトレンチを拡張した。トレンチ西端から30cm前後の石を南北2列に敷き並べた石列は東3mで北に0.6m(2尺)屈曲する。本来の基壇南辺はその北側のラインにあたり、南への張り出し部である。張り出し部の石列上面は平坦に揃えられており、原位置を保つ。石列の間隙には拳大の石を交える。第1次調査分と合わせて東西11.4m(38尺)を測る。基壇周囲の犬走りや雨落溝、重成基壇、基壇の改作痕跡などの可能性も検討したが、張り出し部で内側の基壇石列が無くなること、張り出し部両端が基壇(伽藍)中軸の対称位置に合致することから、長大な南面石段と判断した。ただし、このように長大な石段は古代寺院の金堂に例はなく、今後さらなる検討を要する。基壇南辺の石列は石段との接点から約5.8m東へ延びる。南辺東端には長辺を南東側に向ける石があり、この石から平坦面をもつ石

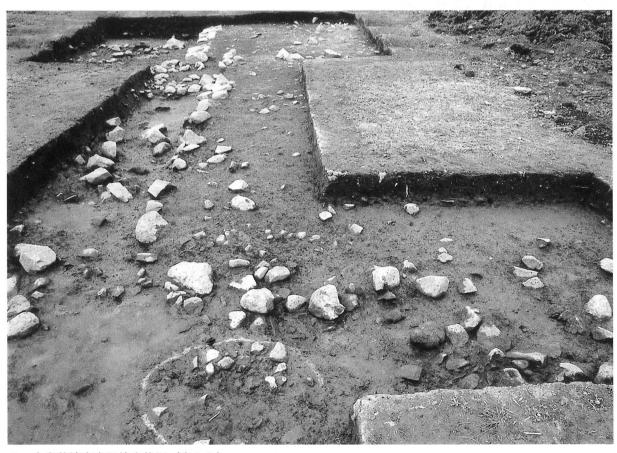
2. 金堂基壇南東隅検出状況 (東から)

が屈曲することから、その地点が基壇の南東隅と判明した。

基壇南辺の石列は石段との接点から約2mまでは石の平坦面のレベルを保ち、原位置に留まっていたが、その地点から南東隅にかけては欠失した石が多く、また平坦面が南へ傾斜していた。この箇所の石列は現地表面下0.15mと浅く、近年の耕作により石列が乱れたことが窺われた。南辺石列の石材は石段より小振りで20cm前後を測るものが多い。基壇南辺石列の東端上面は25.59m (T.P.値。以下同じ)、西端石段上面は25.40mで約0.2mの比高をもつ。基壇石材は1段分しか遺存しないため基壇本来の上面は確定しないが、この点からみて金堂基壇の東側は旧地形の傾斜面に沿って造築されたことが知られる。なお、基壇南辺の石列は局部的に南北2列をなす箇所が認められ、造営当初は2列を単位としていたことがわかる。基壇東辺は南東隅の石から20cm前後の石が点在すること、根石とみられる拳大の石の群集があることから復元できた。東側に石垣が近接しその造成時に石が移動されていることから、南面石段・基壇南辺と比べて遺存状態は悪い。

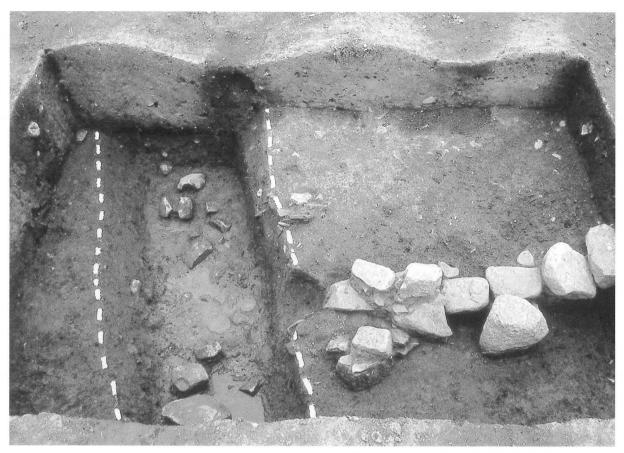
1. 溝に切られた金堂基壇南西隅検出状況(南から)

基壇の南西隅を確認するため、金堂基壇中軸線で折り返し、B地区を設定した。南西隅の推定箇所には金堂廃絶後の溝が斜行するため、南西隅は西辺との交点に求めた。斜行溝の東側には基壇南辺の石列が遺存していた。耕作等による後世の撹乱により乱れていたが上下2段の石列が確認できた。西端石列からの平坦面までの高さは25.38mである。南東隅とは0.2mの比高差を保つことから、基壇南辺の中央部と大きく変化せず、安定したレベルを示していることがわかった。
