安福寺横穴群他調査概報

2000年度

柏原市教育委員会

第2章 安福寺横穴群

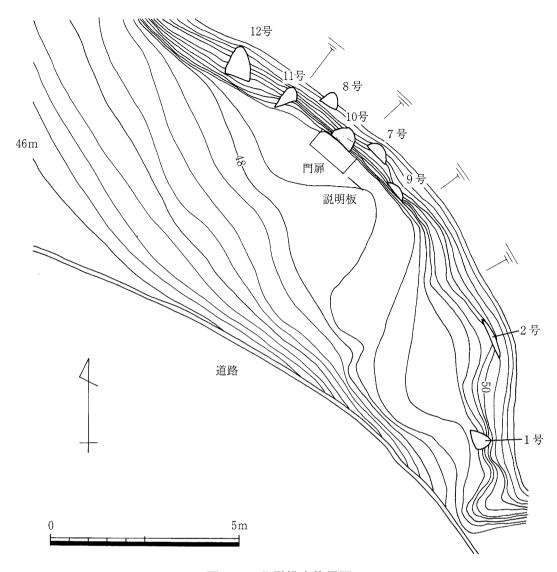
図-3 北群横穴位置図

安福寺の参道は、北西へ伸びる谷筋に立地し、その参道の北側、すなわち南西向きの斜面に位置する17基の横穴からなる一群を北群と呼んでいる。北群1号横穴は、その中で、もっとも南東に位置する横穴である。

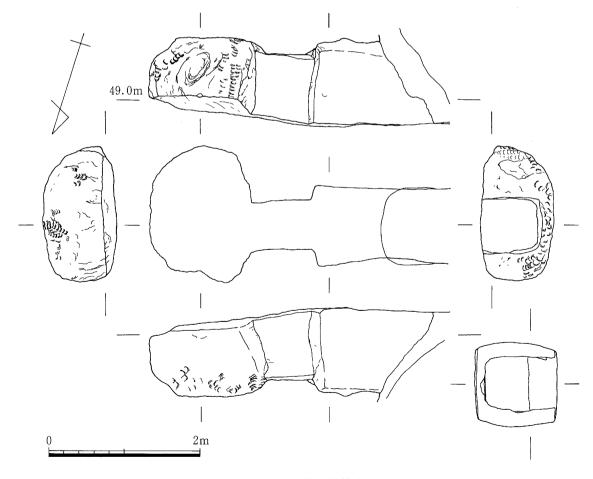
図-4 北群1号横穴

北群1号横穴は、玄室掘削途中で掘削を中止した未完成の横穴である。玄室から羨道にかけてはほぼ床面が露出しており、墓道部分はかなり土砂が堆積している。羨門天井部が一部崩落しているが、他はほぼ完存しており、残存状態は非常に良好である。開口方向はS-73°-W、すなわち西南西である。

玄室は長さ133cm、幅は中央で165cm、中央より玄門へ寄った位置で最大幅175cmである。天井までの高さは、玄室中央で97cmを測る。羨道は長さ87cm、幅は66cm前後でほぼ直線的にのびる。高さは87~93cmで、玄門部でもっとも低くなる。墓道は長さ180cm以上、前面は削られている。幅は羨門部で107cm、現存端部で100cmとややすぼまっている。天井の高さは羨門部で111cm、羨門から90cm前後まで天井を伴う。床面の傾斜は約8°と、やや傾斜が強い。

玄室平面は不整円形を呈する。右側壁よりも左側壁のほうが掘削が進んでいるが、どちらも壁面は大きく湾曲している。床面は奥壁寄りで一段高くなっている。これらは、いずれも未完成によるものである。壁面には工具痕が顕著に残っている。奥壁・左側壁はいずれも左下がりの工具痕を残

し、右側壁の右半分は左下がりの工具痕、左半分は右下がりの工具痕を残す。前壁は左半分は左下がり、右半分は右下がりの工具痕が残る。工具は幅5cm前後の平刃の工具を使用しており、右利きの人が掘削したものと考えられる。天井は緩やかなドーム状を描いているが、本来はもう少し高い天井を造る予定だったと思われる。

羨道の天井は平坦となり、壁面は平滑に仕上げられている。羨道は、完成していると考えていい であろう。

墓道は羨道からまっすぐにのびている。天井はほぼ平坦で、壁面は緩やかな弧を描いている。墓 道壁面および羨門も、平滑に仕上げられて完成している。

以上のように、北群1号横穴は、墓道・羨道がほぼ完成しているものの、玄室の掘削はほとんど 進んでいない未完成の横穴である。玄室の現況から考えると、埋葬が行なわれた可能性は低いよう に思われる。実測後、墓道部分に土嚢を積み上げ、閉塞を行なった。

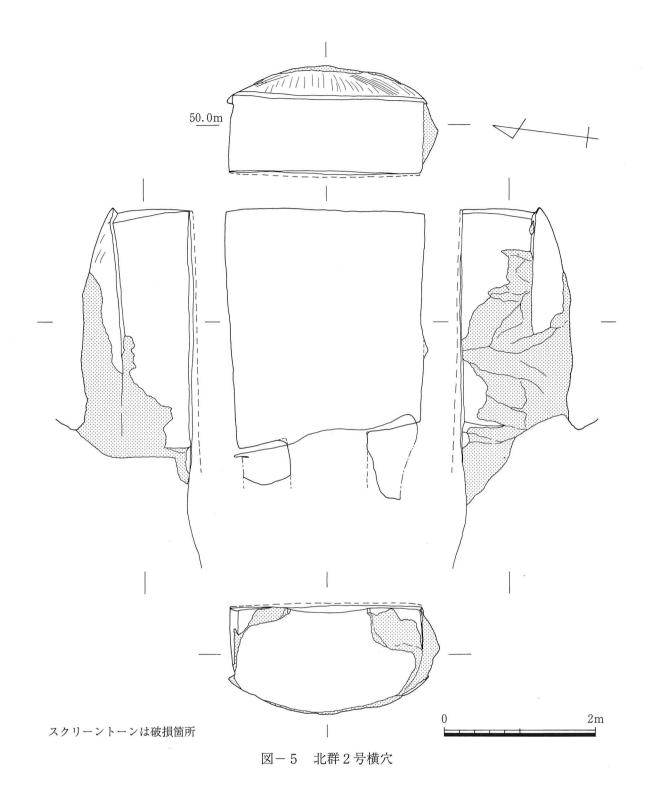
1号横穴の北約3mに位置する横穴で、玄室前半部から墓道にかけて大きく損壊している。おそらく、横穴の位置する斜面が大きく削平を受けた際に、羨道から墓道にかけて損壊したものと考えられ、その後、玄室天井を中心に風化等に伴って崩れたものと考えられる。開口方向は、S-81°-Wで、ほぼ西向きに開口する。

玄室の長さは中軸上で300cm、左側壁で276cm、右側壁で313cm、玄室の幅は中央で253cm、奥壁で262cm、前壁で242cmを測る。奥壁と右側壁部分が広い、いびつな方形平面となる。羨道は両袖式に取り付くが、左袖部が奥に寄り、右袖部が前に寄っていて乱れている。袖の長さも、左袖が70cm、右袖が64cmとやや差がみられる。左袖部のもっとも残存状態の良好な部分でも高さ50cm、右袖部では高さ32cmを残すにすぎない。

天井は大半が崩落しており、現存最高部で136cmを測るが、実際は150cm前後になると思われる。 天井はドーム状をなし、放射状の工具痕が認められる。床面の傾斜は2°前後でほぼ平坦である。 また、床面には直径 $3\sim5$ cmの円礫が多数みられ、おそらく横穴構築時に防湿のために敷かれたも のではないかと想像される。実際の床面までは $5\sim10$ cm程度の土砂が堆積しているが、現状から考 えると、すでに床面まで掘り返され、盗掘を受けているものと思われる。

天井と壁面の境には、切り込まれた段がみられる。前壁の状況は不明であるが、奥壁と両側壁の少なくとも3面には、段がめぐっていたことが確認できる。切り込み段までの壁面の高さは、奥壁で92~100cm、左側壁で90~92cm、右側壁で86~100cmを測る。左側壁の状況は、大きく損壊しているためによくわからないが、右側壁は前壁に寄るほど壁面がかなり低くなっている。切り込み段の幅は4~10cmを測り、左側壁で幅が狭くなっている。

羨道は、玄門寄りの床面の一部が、かろうじて残っていた。玄門部での幅は107cm、前端部寄りで幅100cmとなる。左壁で10cm、右壁で6cmの高さを残すのみであり、玄門の構造もまったく不明である。長さは80cm以上を測ることが確認できるが、墓道とどのように取り付いていたのかはまっ

2号横穴は、天井部の崩落が激しく、作業中にも一部で崩落をみるような危険な状況であった。 そのため、完全に閉塞することとし、羨道寄りの玄室内に、土嚢を天井まで積み上げて閉塞するこ にした。

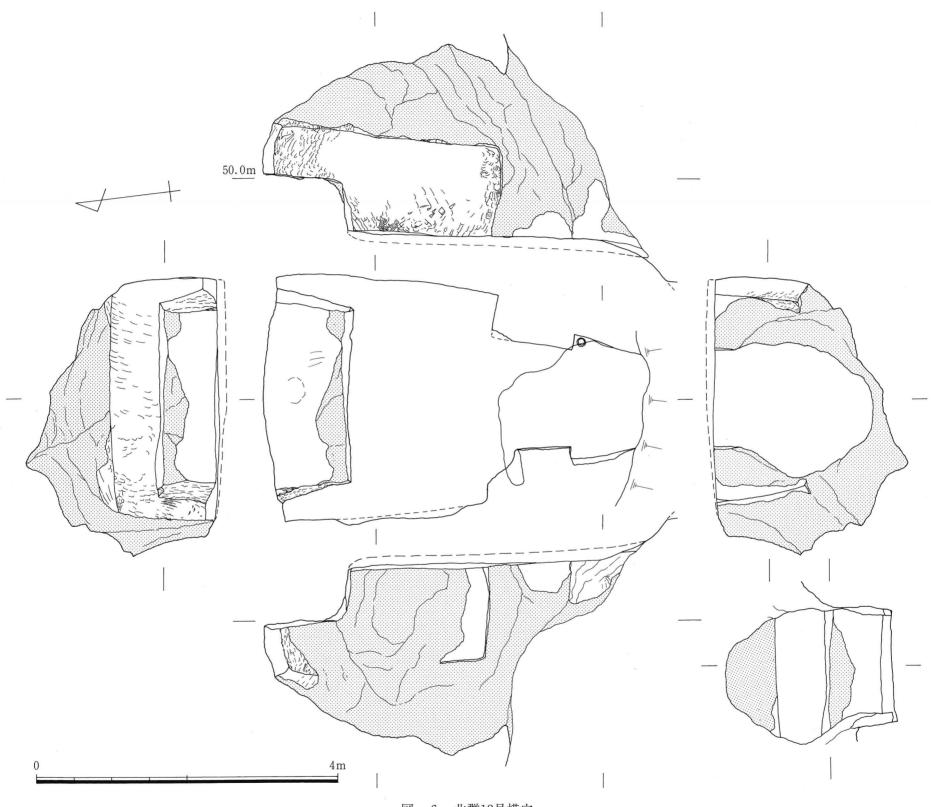
図-6 北群12号横穴

北群12号横穴は、2号横穴の北西10mに位置する。羨道から墓道にかけて、前面が大きく削平を受けている。その影響と思われるが、玄室の天井がほぼ完全に崩落しており、その崩落が右側壁の大半と前壁にまで及んでいる。かろうじて四隅が残っているため、各壁面と天井の状況を推定することができる。奥壁に直方体に造り出された部分があり、他の事例と比較して、造り付け石棺の未完成品と考えてまちがいないであろう。開口方向はS-7° -W、ほぼ南向きに開口する。

玄室は方形平面を呈するが、奥壁・左側壁側でやや幅が広くなっている。長さは左側壁で295cm、右側壁で268cm、幅は奥壁で324cm、前壁で270cmをそれぞれ測る。右側壁と前壁のなす隅部は、やや弧を描くが、他の3隅は明瞭な角をなす。

未完成の造り付け石棺は、やや奥に広がる台形平面を呈する。床面での長さは奥壁に接する部分で285cm、玄室中央寄りで237cm、幅は100cm前後である。上面では奥壁に接する部分が大きく弧を描いて張り出している。上面での長さは奥壁部分で247cm、玄室中央寄りで220cm、幅は90~100cmである。高さは玄室中央寄りで65cmを測り、奥に向かって少しずつ高くなっている。上面は平滑に仕上げられているが、東西の壁面には工具痕が残っており、とくに西側の壁面には縦方向に打ち込まれた工具痕が顕著に残っている。また、玄室中央寄りの上面が破損しているが、これは後世に破損したものと思われる。通例の造り付け石棺から考えると、長さ190cm、幅60cm前後の掘りこみを有する石棺とすることが可能であり、造り付け石棺の未完成品と考えるのが適切と思われる。

玄室壁面と天井との境に段はみられないが、その境は明瞭であり、意識されて掘削されたものと 考えられる。奥壁は完存しており、高さは中央でもっとも高く、両隅でやや低くなる。壁面には工 具痕が多数残されている。

左側壁もほぼ完存している。高さはもっとも高い部分で130cm、もっとも低い部分で116cmを測り、 天井との境は奥から前へと約30cm低くなっている。壁面には工具痕が多数残されており、とくに床 面に近い部分と両隅に近い部分で顕著に残っている。工具は幅5cm前後の平刃のものを使用してお り、その痕跡から、かなりの刃こぼれがあったこともわかる。

右側壁は奥壁に接する部分と、前壁に接する部分を除いて、大きく破損している。壁面の高さは 118~130cm。天井との境は、奥に近い部分でもっとも高く、前に向かって低くなっているようであり、高さの差は20cmを測る。

前壁は両隅を除いてほとんど残っておらず、玄門の構造もまったく不明である。

天井はドーム状をなすと考えてまちがいないと思われるが、現状は大きく崩落しており、もとの 高さを推定することも困難である。

羨道は両袖式に取り付くが、玄門部が破損しているため、正確な構造が不明である。左袖の幅は約55cm、やや鋭角的になる。右袖の幅は約65cmで、ほぼ直角をなすものと考えられる。羨道の長さは108cm、幅は玄門部で150cm、羨門部で127cmと推定され、やや奥広がりの台形状平面を呈する。壁面は平滑に仕上げられているが、もっとも良好な部分で、高さ42cmを残すにすぎない。

墓道は羨門部で幅164cmを測り、前端に向かって徐々に狭くなっていくようである。長さは120cm

以上であるが、前面の削平のため、それ以上のことは不明である。壁面は、もっとも良好な部分で約80cmを残すが、羨門の構造はまったく不明である。

12号横穴は崩落によって大変危険な状態にある。しかし、天井の崩落が激しいため、完全に閉塞 しようとすると、土嚢を積み上げながらすべて埋め戻す以外に方法がないように思われた。そのた めには、多額の経費もかかり、今後の見学が不可能となるなどの弊害も考えられたため、フェンス を立てて、土嚢で押える方法をとることにした。これによって、内部への立ち入りはできなくなる 一方で、内部の観察は可能となる。現状では、最善の方法と判断した。

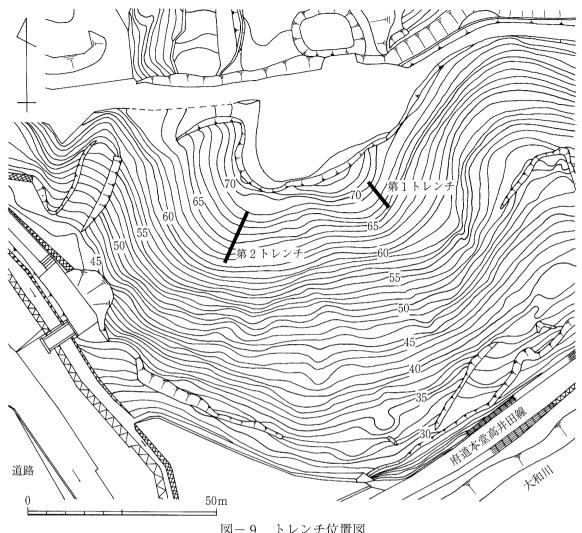
図-9 トレンチ位置図

調査は、尾根筋に2ヵ所のトレンチを設定して実施した。以下、東側の尾根に設定したトレンチを第1トレンチ、西側の尾根に設定したトレンチを第2トレンチとして記述する。なお、両トレンチの掘削に際しては、施工業者である辻儀組から重機の協力を得た。

第1トレンチは、長さ9 m、幅1 mの規模である。地表下 $40\sim60$ cmで花崗岩の風化した地山に至り、遺構・遺物は確認できなかった。

第2トレンチは、長さ14m、幅1mの規模である。やはり、地表下45~60cmで地山に至るが、第 1トレンチよりも地山の風化度が激しい。遺構・遺物は確認できなかった。

両トレンチとも、地山の傾斜も土層の堆積状況も自然の状態であり、人為的な加工等は一切認められなかった。そのため、両トレンチ周辺において古墳等の遺構が存在することはほとんどありえないと判断できるものであった。よって、工事に際して立会調査を行なうことを条件に、本調査は必要ないと判断した。ただし、これはあくまでも今回の調査範囲に限ってのことであり、今後予定されている府道の拡幅工事に際しては、また協議・調査を行なうことが必要であることを明記しておきたい。

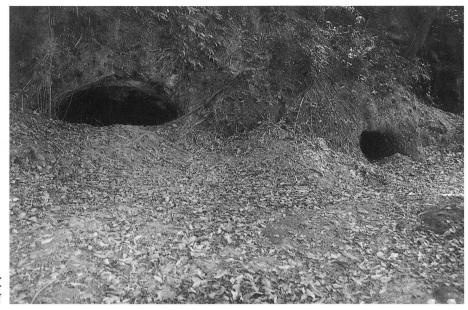
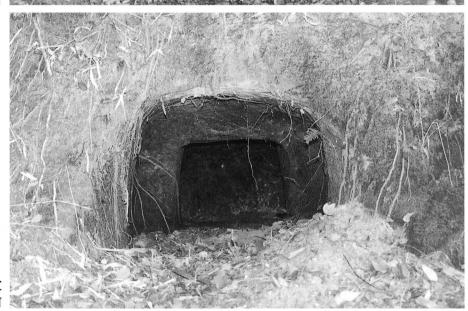
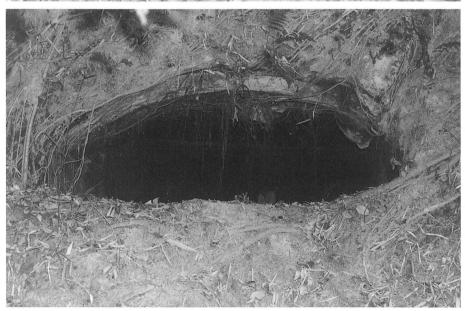
北群1・2号横穴 現状変更前

その結果、北群1号横穴は崩落等は認められないものの内部が狭く危険を伴うこと、北群2・12号横穴は玄室天井部分がかなり崩落しており、危険な状態にあることを確認した。その他の横穴は現状で崩落の危険性が認められない、もしくは崖面の上位に位置するなどの理由によって、通常では横穴に立ち入ることができない現況にあるため、現状維持を図ることで問題ないであろうということになった。

に、横穴の保存、景観への配慮、経費、および今後の維持・管理等について総合的に考慮した結果、 1・2号横穴は羨道部を土嚢で閉塞し、12号横穴については開口部にフェンスを設置するのが適切 ではないかという結論に至った。12号横穴は、開口部が崩落のため大きくなっており、土嚢で閉塞 することが困難と思われたため、土嚢や木杭でフェンスを固定し、内部に立ち入れないようにする のが適切ではないかと判断したものである。

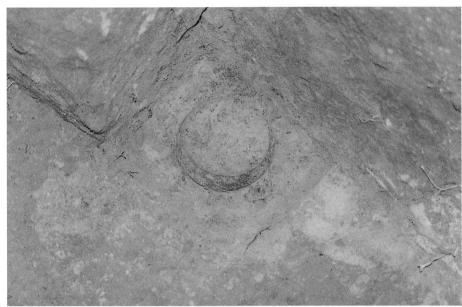
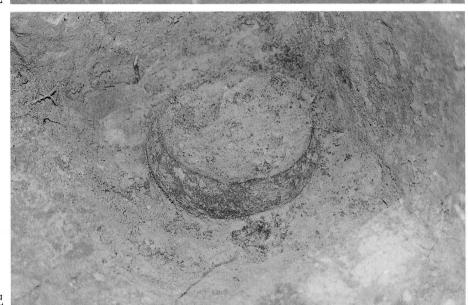
土師器出土状況

写真撮影のための清掃中に、羨門左隅部で土師器の口縁が検出された。 そのため、全体を掘り出し、写真撮影、略測の後に取り上げることにした。玄室から墓道にかけては、10~15cmの土砂が堆積していることを考えると、この土師器鉢は、床面に置かれていたものと考えられる。この

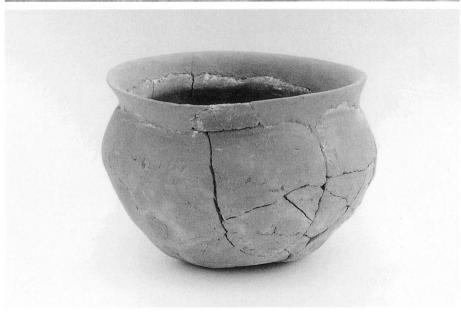
出土土師器

土師器鉢は、検出時に口縁の大半を破損してしまったが、他はほぼ完存する。口径11.7cm、器高8.4cm。体部は扁平な球形をなし、底部は平底に近く、自立する。口縁は直立から端部で外反し、やや凹面をなす。器厚は薄く、体部で4mm前後、口縁では3mm以下である。調整は体部外面をユビナデ、ユビオサエで調整し、内面は板ナデ後にナデを施して調整している。口縁から体部上半にかけてはヨコナデ調整。この土師器の年代を決めるのは困難であるが、7世紀代に下るのではないかと思われる。ただ、この土師器1点のみで横穴の年代を決めることは到底できない。横穴の構造等から考えると、6世紀末葉頃の年代で大過ないのではないかと思われる。

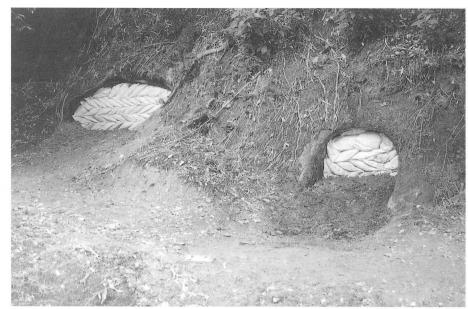
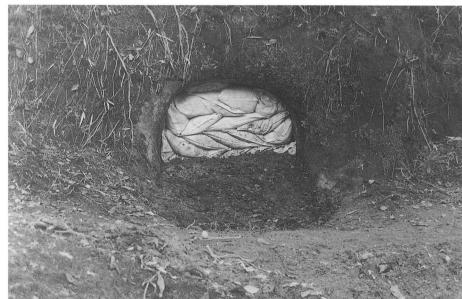
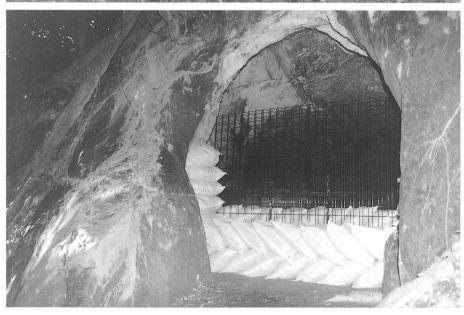
図版8 安福寺横穴群北群現状変更終了後

実測作業が終了した横穴から、順次閉塞していくこととした。計画どおり、1・2号横穴は、ベージュ色の土嚢で閉塞したが、実際に積んでみると、意外と白さが目立つことがわかった。そのため、土嚢積みの下半を土で隠し、少しでも違和感のないように配慮した。

12号横穴は、フェンスの両面に土嚢を数段積み上げることによってフェンスを固定し、開口部の 形状からどうしても隙間のできる両隅には土嚢をやや高い位置まで積み上げて、フェンスの固定を 図るとともに、外部から立ち入れないようにした。フェンスの色調をダークブラウンとしたため、 少し離れるとフェンスが見えず、景観の保護は十分図れたと考えている。
