# 法隆寺発掘調査概報 II

# 法隆寺発掘調査概報 Ⅱ

本書は昭和57年度に行なわれた法隆寺防災工事に伴う事前発掘調査の概報である。特に今回の発掘調査に於いて法隆寺の未解決の重要課題の一つである若草伽藍に関する遺構、遺物の発見があり、その詳細な調査報告の公表が待たれている。

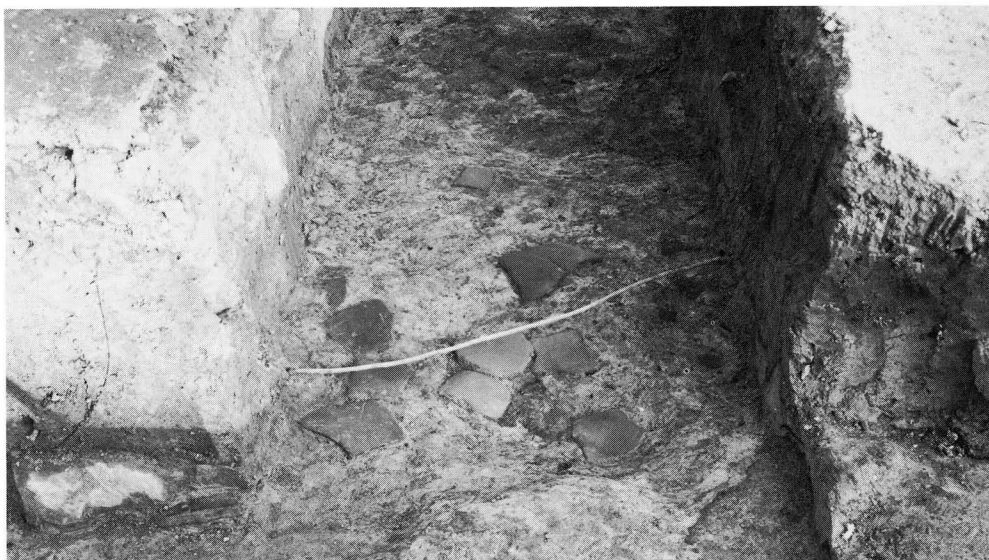
第23図 聖霊院西南の瓦の出土状態(南から)242トレンチ

S D 2140 昨年度に第128トレンチで確認した旧河道の西肩を検出した。ちょうど聖霊院正面向拝中間ぐらいで、地山は約1.3mも急に落ち込む。これに西から流れ込む小溝もありこの中には炭が含まれる。この溝の埋土は昨年の概報において概略を報告したように、西方より山土を落し込んで埋めている。この埋土はあまり踏み締め等がされず、粗である。西肩から約10m西の南北トレンチと東西トレンチの交差点ちかくの地山上に、榛原石片とともに凸面に洗濯板状整形をもつ瓦片が集中しており、瓦のうちのいく片かは火中痕跡があり、またこの瓦片中には少量であるが、炭片もあった。なお、遺物としては西肩上に洗濯板状整形瓦

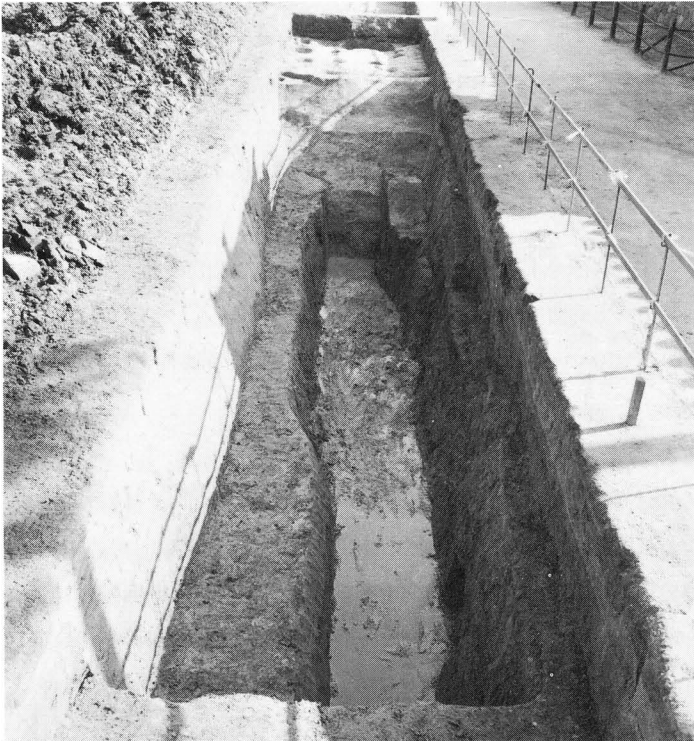
第40図 若草伽藍によって埋め立てられた自然川 S D 2140 (西から)。トレンチ拡張前の写真

S D2140 本年度の調査において東室北側で、その上流を、昨年度の第128・129トレンチにおいても検出した旧河道である。河道に対していく分斜交してトレンチを設定し、断面図を作成しているの、旧河道の川幅については確定的ではないが、約14.5mである。その方向

は方眼北から約15度東である。東岸肩の標高は54.3m。東岸はゆるやかな傾斜で約1.4m落ち、そこから急に約1mおち込む。川の深さは最深部で2.5m程を計る。溝の堆積土は大別2層あり、さらに埋め立て土がある。溝の底部には青灰色粘土がある。この粘土は粗砂を多く含み含水性が高く、非常に軟弱である。この粘土層中より大量の木屑片が出土し、少量の須恵器・土師器片が混じる。これらの木屑は東岸に多く、西岸近くではほとんど出土しない。このことは木屑が東岸から投棄されたことを示している。旧河道の一段目の底の平坦な部分から、急傾斜する肩にかけてはアシなどの水草の根や茎幹が多数あり、根株から茎幹が立ったものもあった。一段目の傾斜面に馬骨が、根株にひっかかったようにあった。この溝を茶褐色粘質土等でもって埋め立て整地している。この整地土には少量の銅鋳や洗濯板状整形平瓦片が入る。そしてその整地土を切り込んで、S A 3555の柱掘り方が掘られる。この整地土の上面は海拔54.2～54.3mである。

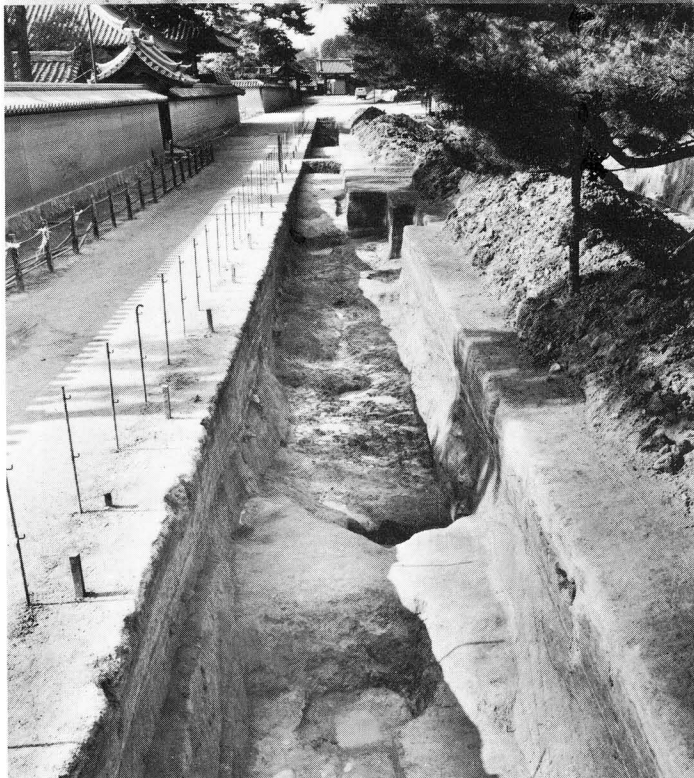
第41図 S D 2140の西側に掘られた川 S D 3560。手前は S D 2140の西岸。(東から)。トレンチ拡張前の写真

S D 3560 S D 2140を埋め立てると前後して、開掘された人工の川である。今回の調査トレンチではS A 3555から西へ3.8mのところはS D 2140の西肩であるが、この部分から西側へ開掘する。溝底には黒色の粘土層が露出する。溝東肩から8.2m西は溝底の海拔が53mである。この地点から西へは溝底、つまり地山天はグラグラと立ちあがっていく。掘り込の明確な東肩では、ほぼ方眼方位にあうが、発掘幅が下幅で2mであるので、確定的ではない。西肩は東肩ほど明確でないが、溝幅は約10mである。溝底の東岸よりに幅約1m、深さ15cmの溝底溝がある。この溝の底と、埋土からは大量の瓦、土器、埴輪片が出土している。溝底からは炭化物、土師器、須恵器片、八葉素弁軒丸瓦、洗濯板状整形平瓦片、漆のしみた布片などが出土する。須恵器のうちには硯に転用された坏なども出土し、埴輪片は、破片が大きい。この溝の埋め土は大別3層あり、上から茶褐色粘質土、茶褐色砂質土、灰色粘土である。茶褐色砂質土の表面には雨水が自然に流れていく条かの自然の溝の跡がある。最上層の茶褐色粘質土は厚さが10～30程で部分的に厚薄があり、S D 2140埋め土、S A 3555等の上面をも一様に覆う。この層中には若草期の瓦片にまじって、西院創建瓦を含み、この整地が西院造成

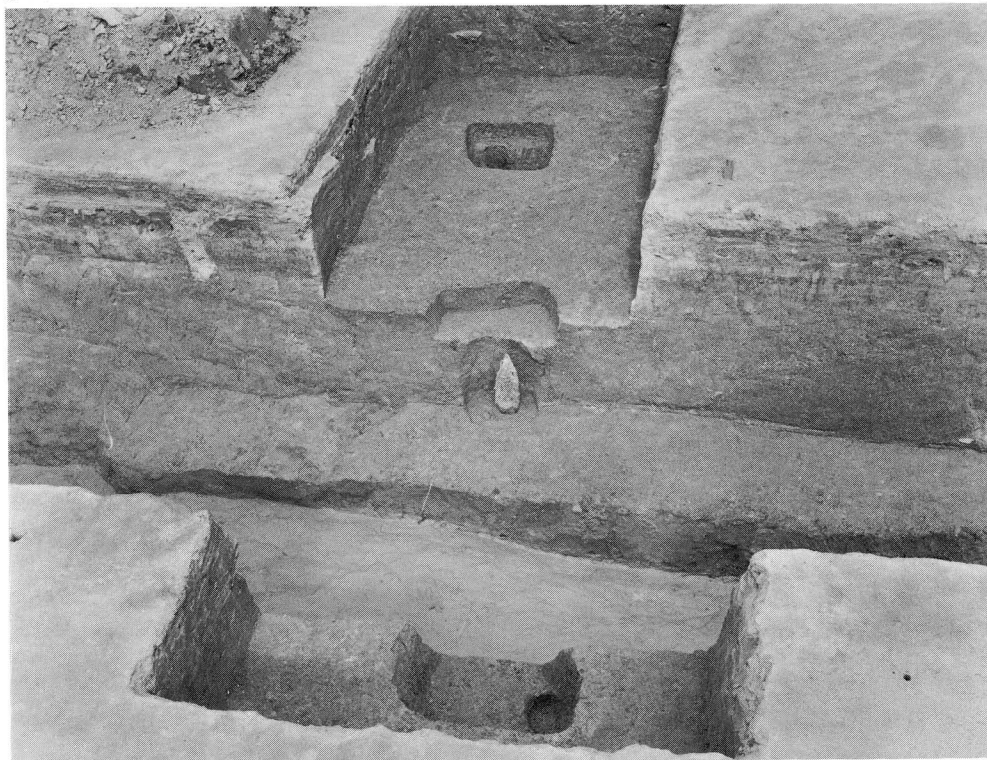
S A 3555 若草伽藍西側の柵列、掘立て柱の掘り方を3個検出した。掘り方は80×90cmの長方形で深さ約60cm。柱間隔は2.7mである。3個検出した掘り方のうち中央のものには現存高44cmの柱根が残っていた。直径は現在15cmを計るが、表面の腐食を考慮すると径25cm程に複元できる。北側の掘り方の中央部には、柱痕の空洞が残り、底に木片があった。空洞の上部には洗濯板状整形平瓦片があり、これをとると空洞があらわれた。柱痕直径は24~23cmである。南のものは掘り方内には柱痕跡のみが残っていた。推定複元柱径23cm。この3本の柱を結ぶ線は方眼北に対して約20度西偏する。計算上は北限の柵S B 4850の西端とはS A 3555

第42図 若草伽藍西柵列(S A 3555)上・南からみた柵列、中央の左右の低みは埋めたてられていた自然川S D2140。下左・柵列の柱根。下右・柱痕。(250, 255, 257トレンチ)

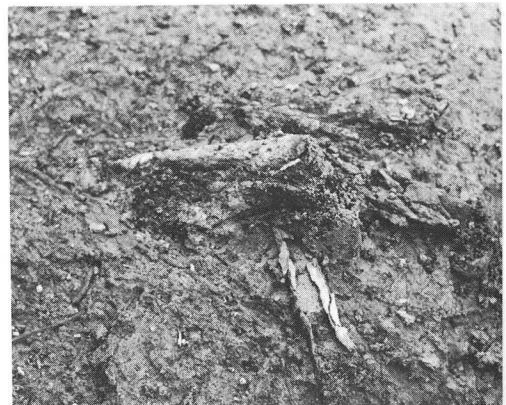
第44図 S D 2140の東斜面の獣骨  
(ウマの左側上腕骨など。)

動物遺体 いずれも四肢骨の破片で、関節部の残存するものはない。骨のリン分と地下水が化合したヒビアンナイトの結晶を析出しており保存は悪い。同定できたものは、ウマ(*Equus caballus Linneus*)の左側上腕骨体部破片である。他に桡骨・胫骨の破片があるが種の同定はできない。(S D 2140出土)。

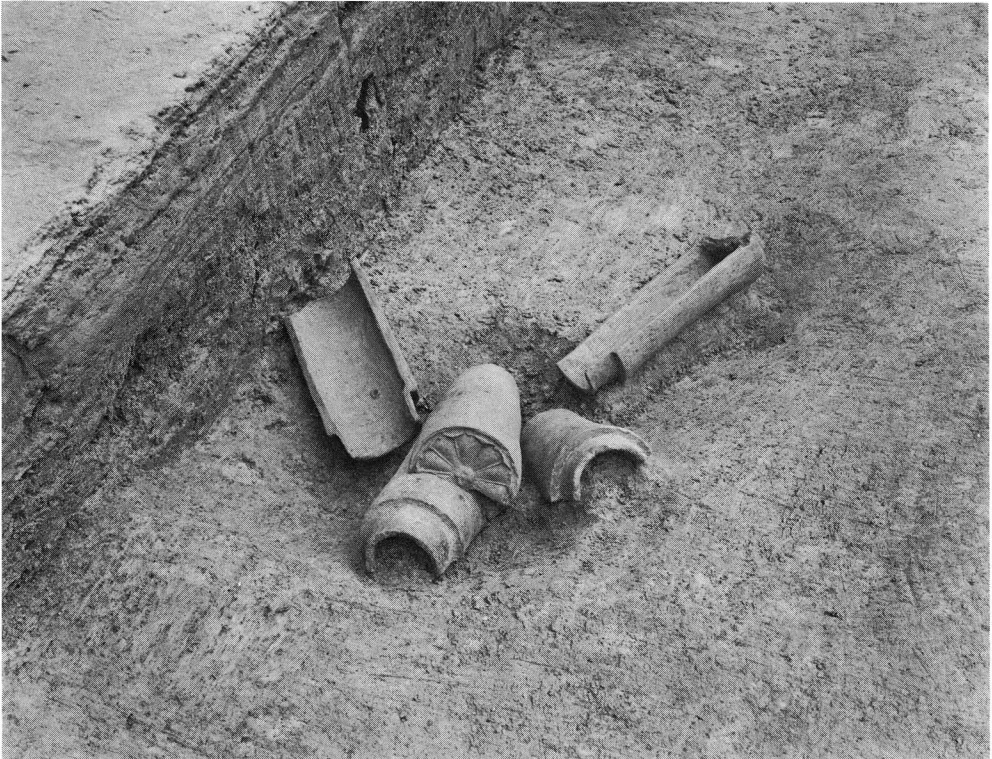
S K 3565 東西2.6m、南北1m以上（トレンチ外のため未完掘）、深さ25cm以上の大土壙に5本の丸瓦がほぼ完全な形で埋まっていた。3本は凸面を上向け、2本は凹面を上向けていた。この土壙からは他に出土品がない。この土壙の上部にはひとまわり大きい浅い土壙S K 3566があり、瓦器、瓦製火鉢などの破片を含むので、室町期より古い土壙であるが、土層からはS K 3566によってS K 3565の掘り込み天が破壊されているので、完形丸瓦の集積の意味とともに明確にしがたい。

第48図 SK3565の瓦出土状態(西から)254トレンチ

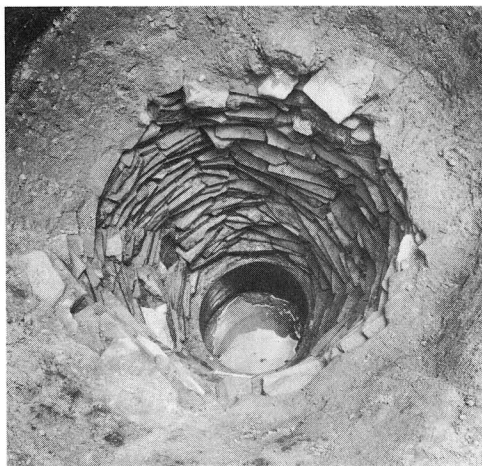
S E 2509 発掘区のはば東端で検出した正方形の井戸。旧導水管の掘形やコンクリート暗渠などの後の攪乱によって一部が破壊されているが、掘形の一辺は1.8mに復原できる。井戸は、掘形の底に幅23~24cm、厚さ20cmの切石を方形の枠に組んで基礎とし、その上に瓦を120段以上、約4.1m積み上げている。瓦は平瓦を主体としているが、丸瓦や軒瓦も含んでいる。検出面からの深さは4.3mある。使われた瓦は奈良時代から平安時代前半のものである。

第51図 東院伝法堂北側の中世井戸 左・S E 2569(南から)、右・S E 2509(西から)

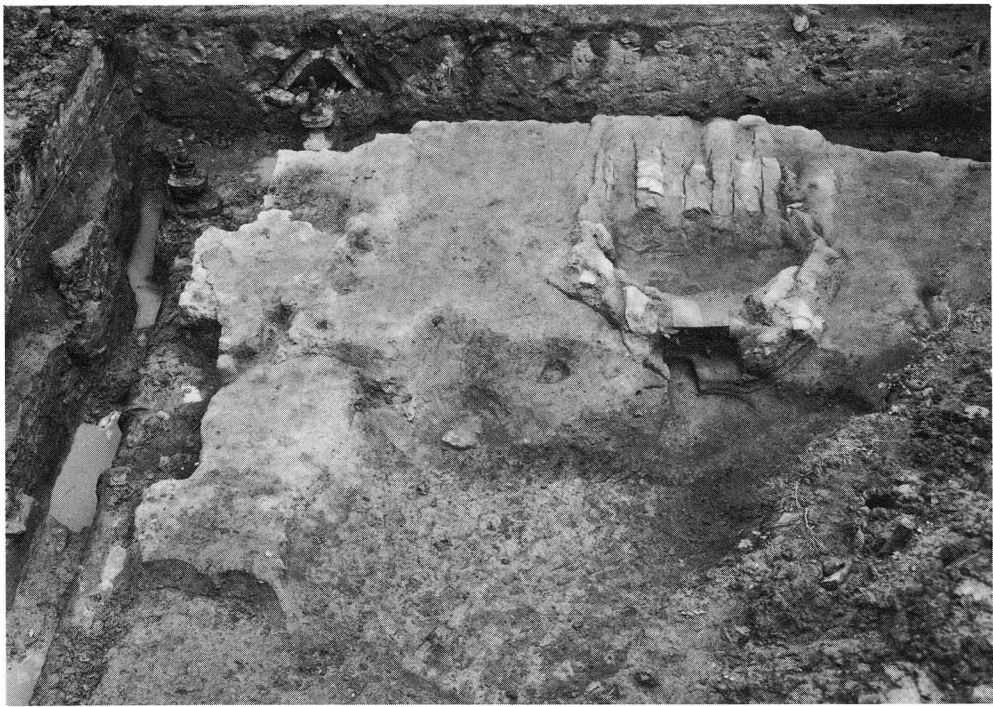
S Y 2620 分焰牀をもつ平窯である。焚口及び燃焼室は後世の破壊がいちじるしいため、その構造を知り得ない。焼成室は、分焰牀の基部までがかるうじて残っている程度である。焼成室の奥壁は、旧導水管の埋設時にごく一部を残して破壊を受けている。焼成室の幅は1.3m、奥行1.2m以上である。しかし、燃焼室の床面の一部が、分焰牀の前面0.3mの位置でわずかに認められるので、その間に燃焼室と焼成室との隔壁をおけば、焼成室の奥行は1.5m以上にはならない。焼成室内に残る分焰牀は3条で、丸瓦と平瓦とを組合わせて築いている。上部が削られているので、高さはわからない。燃焼室断面の所見では、都合4期分の床面が認められた。当初、瓦器片（12世紀代）を含む整地土を船底形に掘りくぼめて床面を築く。第Ⅱ期は土を盛り足して同じく船底形に築く。第Ⅲ期と第Ⅳ期はさらに土を盛り足すが、ほぼ同じレベルであり平坦にする。焚口の前面には灰原があり、楕円形のくぼみに焼土が堆積し、瓦片を多量に含んでいる。出土した瓦の中に蓮華唐草文軒平瓦（第7表174D）と「法隆寺」銘軒平瓦（第5表191A）が見られた。瓦窯の築造は、鎌倉時代の可能性が十分に認められる。

S Y 2622 S Y 2620の北2mの位置に築かれた平窯であるが、焼成室の西南隅と思われる一部を残して、旧導水管埋設時にほぼ完全に破壊されている。西側に、燃焼室と思われるくぼみが認められるが明確でない。

第53図 東院伝法堂東側の瓦窯 S Y 2620と S Y 2622(西から)212トレンチ

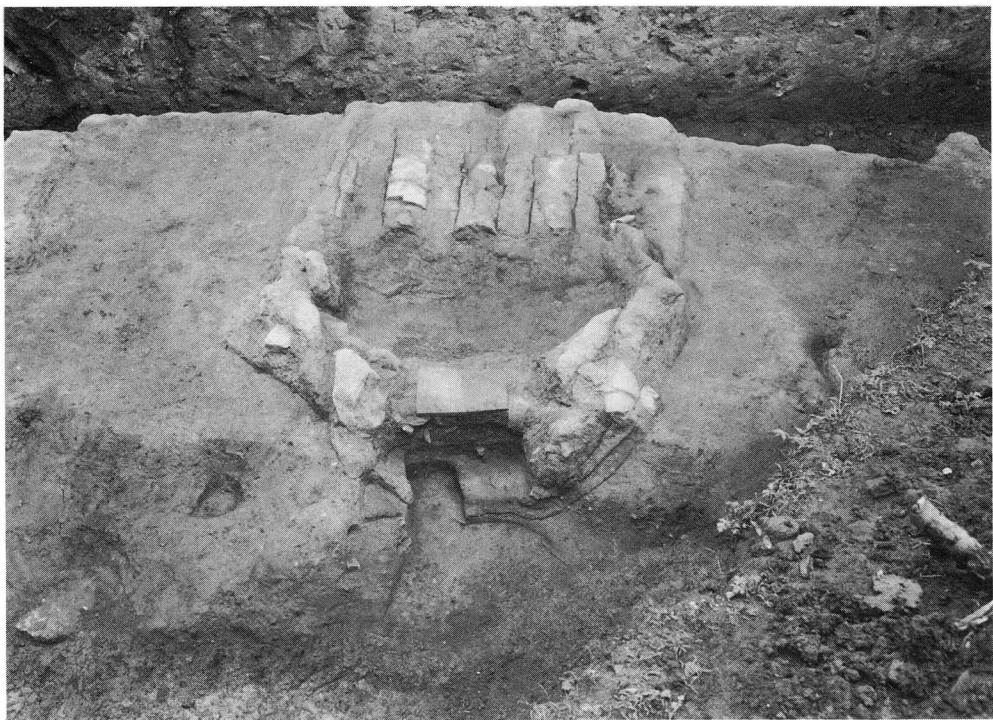
第54図 瓦窯 S Y 2620の全景(西から)

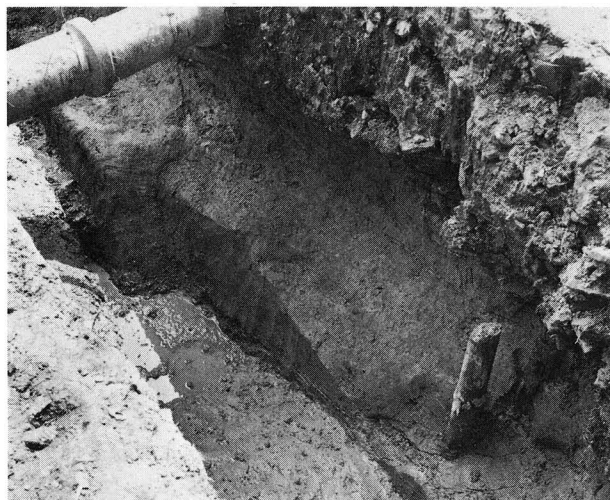
第57図 東院伝法堂東側南北トレンチ(南から)212トレンチ

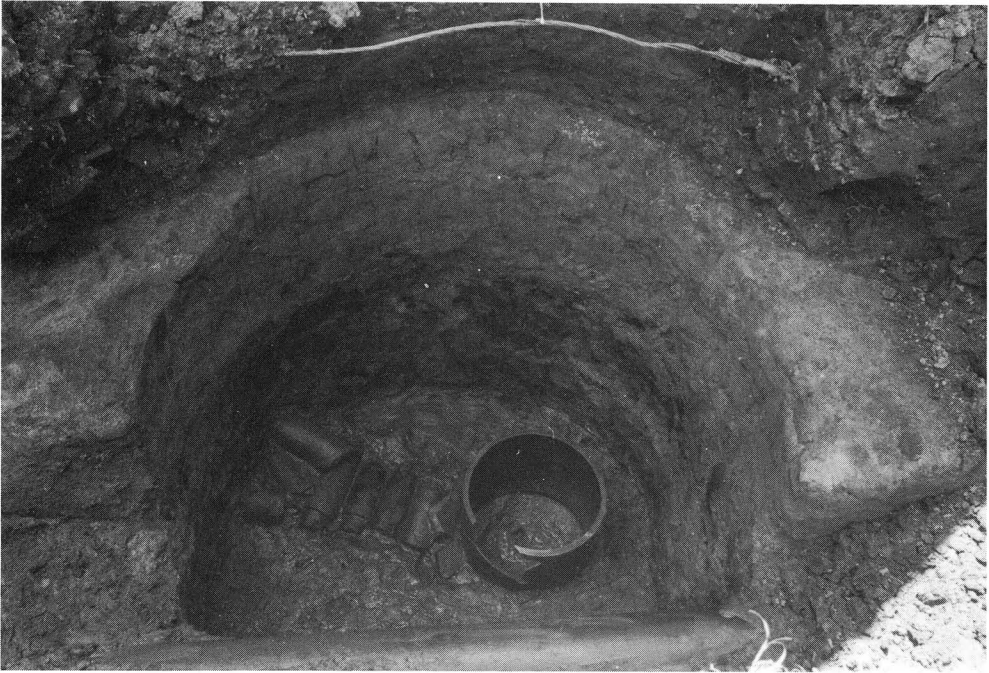
S E 2590 龍神池に近接して検出した井戸。掘形南半は旧導水管埋設時に破壊されている。円形掘形（直径1.7m）の中央から北に寄せて瓦質の円形井筒（直径40cm，高さ42.5cm）を3段据えている。検出面から井戸底までの深さは2.78mある。井筒埋土から木彫如意輪観音小像を納めた金銅製容器や，青銅製塗香器が出土した。

第59図 東院龍神池東の井戸 S E 2590(南から)204トレンチ

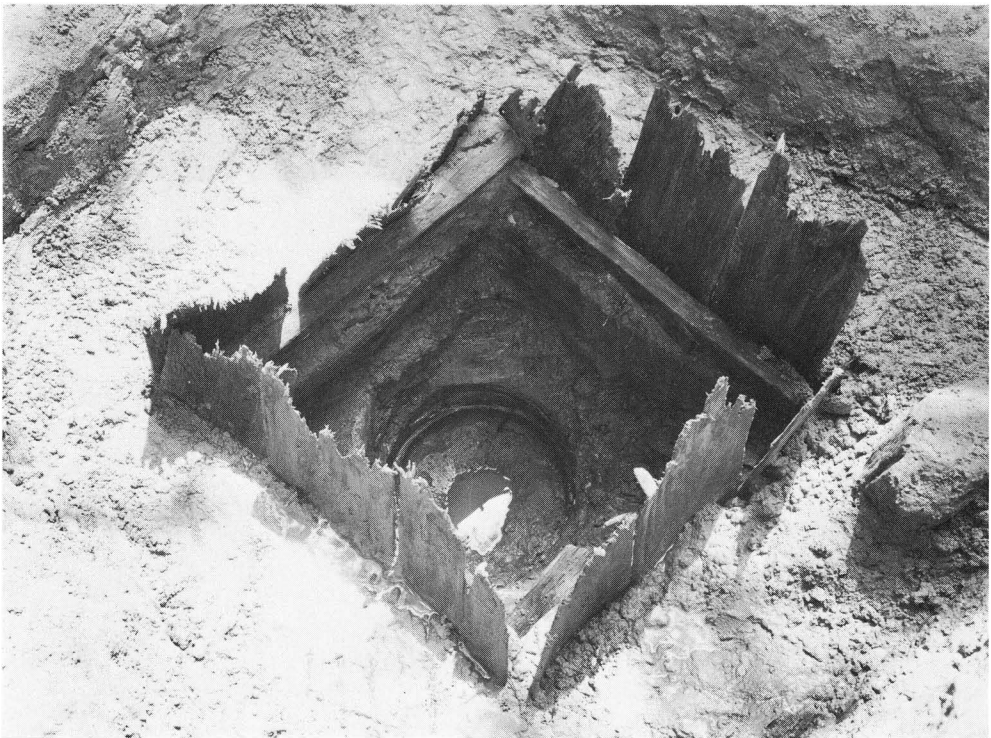
第60図 東院東回廊東南隅外の井戸 S E 2600(南西から)205トレンチ

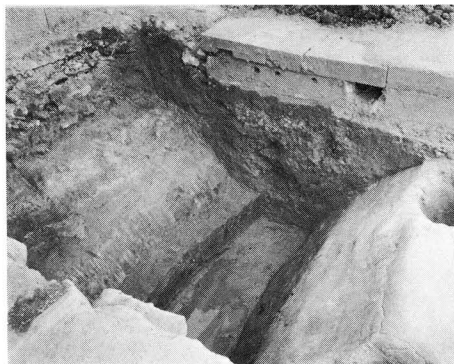
第61図 東院伝法堂基壇北側の大溝S D 2511（東から）、この溝の南側肩は伝法堂昭和解体修理に伴う調査で、その一部が検出されている。

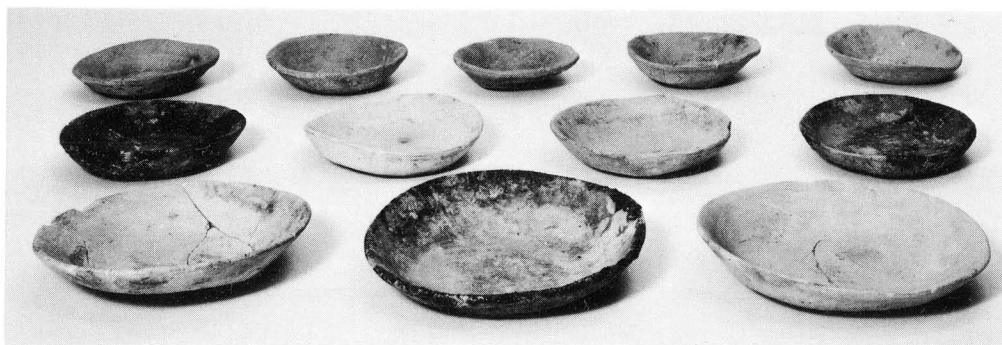
第70図 S E 2590の埋土出土の土師器

井戸 S E 2590は東院回廊東側の第204トレンチで検出した井戸。瓦質井戸枠の上から2段目の内部埋土から大量の土師器皿と瓦質鉢の破片数点が出土した。土師器皿はいずれも内面と口縁部外面上端をヨコナデ、底部外面不調整の「かわらけ」様のもので、胎土・色調は黄褐色~淡黄褐色、緻密。焼成もおおむね良好である。平底のもの— a群(4)~(10)と底部が上方へ突出する特徴をもつもの— b群(1)~(3)の2形態があり、また第1表にも明らかなように法量のまとまりから、口径12.6~12.9cm (平均12.8cm)、器高4.2~4.4cm (平均4.3cm) の a<sub>1</sub>群、口径10.6~11.9cm (11.4cm)、器高3.7~4.8cm (4.3cm) の a<sub>2</sub>群、口径8.4~9.8cm (8.9cm)、器高2.9~4.2cm (3.5cm) の a<sub>3</sub>群、口径6.8~6.9cm (6.9cm)、器高1.9~2.3cm (2.1cm) の a<sub>4</sub>群と、口径7.1~8.1cm (7.8cm)、器高3.2~4.0cm (3.5cm) の b群の5群に分けることができる。出土個体数は a<sub>1</sub>群4個体、a<sub>2</sub>群12個体、a<sub>3</sub>群21個体、a<sub>4</sub>群2個体、b群9個体で、合計48個体が確認できる。この中、最も個体数の多い a<sub>3</sub>群の6割強、また次に個体数の多い a<sub>2</sub>群の約2割が灯火器として用いられており、b群には灯火器として使用されたものが全く認められない。このことは形態の差がまだその用途とも深い関わりを持っていたことを示すものであろう。時期的には、形態の特徴・法量から、瓦器碗の終末期あるいは瓦器碗終末後の室町時代のもものと推定される。a群中に多数の灯火器として使用されたものを含むこと、また

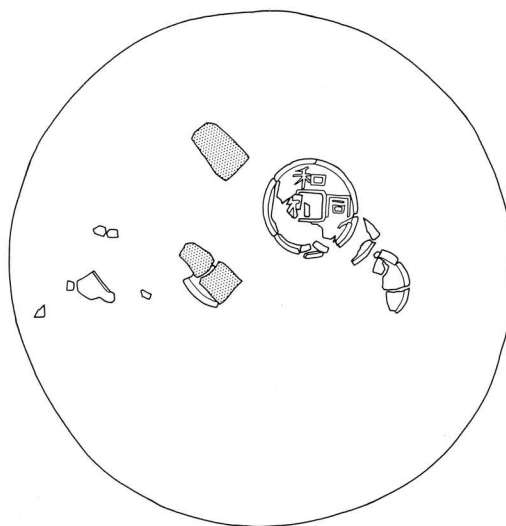
地鎮具 土師器碗Cのなかに和銅開称と金箔をおき、別の土師器碗Cで蓋をしている。身となる碗の口縁部外面に「大」の墨書がある。和同開称と金箔は大部分が身となる碗内部に流入した土とともに取り上げられている。底部にも1ヶ所和同開称の小片が付着する。第79図は和同開称などの配置を見上げた状態で図化している。

第79図 S K 3600出土の地鎮具

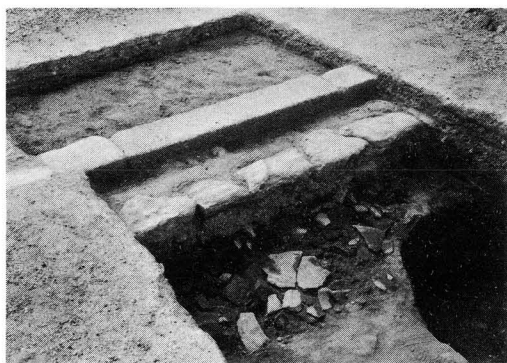
第83図 実相院表門前の石列と瓦溜(東南から)第224トレンチ

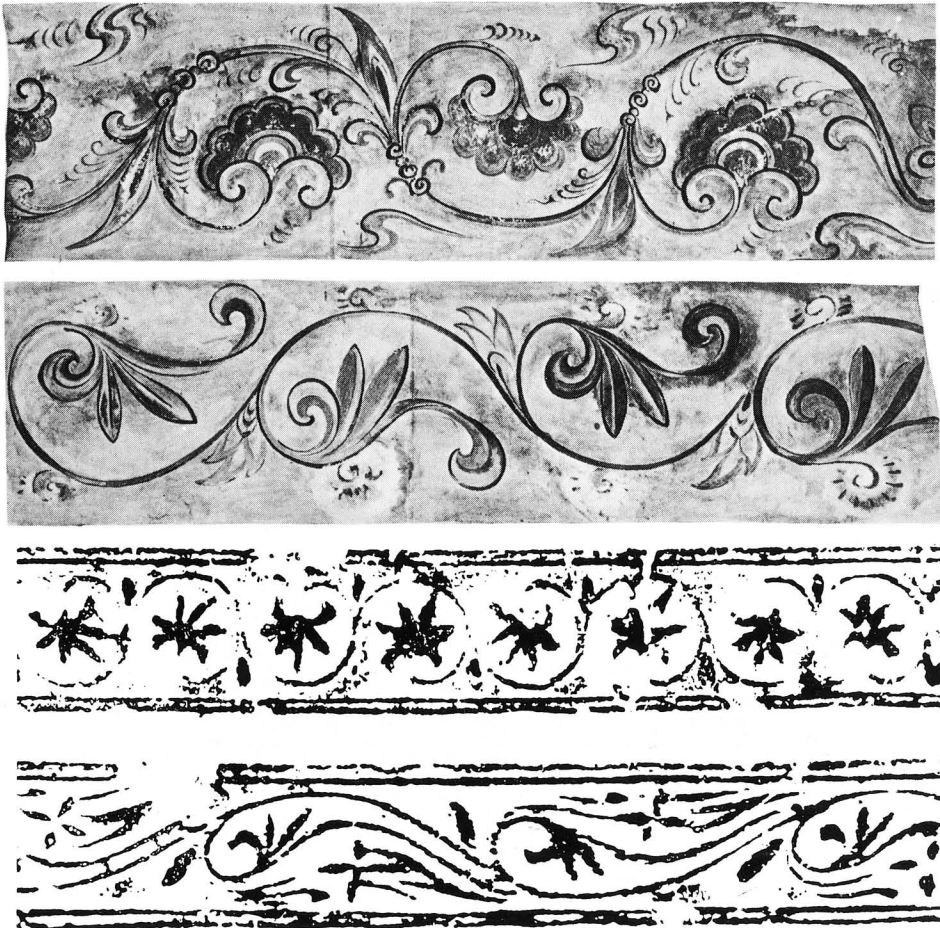
第98図 墓室壁画のパルメント文様(1. 高句麗遇賢里中墓, 2. 中国南朝戚家村画像磚墓)

考案された文様構成はパルメットの転開である。わが国の造瓦技術が瓦窯を含めて、百済から伝えられたことからすれば、この文様構成も百済に求めるべきであろうが、いまだそれにふさわしいものを百済の文物の中に見出せないでいる。むしろ高句麗の古墳石室内（遇賢里中墓）に描かれた文様に類例を求めることができ、このことはすでにいろいろな機会に述べられているところである。この石室内に描かれたパルメットには、七葉のパルメットと半パルメットがある。<sup>20)</sup>興味深いことは、飛鳥地方に営まれた坂田寺に半パルメット文様軒平瓦が見られることである。坂田寺の軒平瓦も文様を施すにあたって瓦当面に直接彫刻しており、その技法は若草伽藍のものと同じである。この軒平瓦と組み合う軒丸瓦は単弁7弁蓮華文を瓦当文様としている。若草伽藍が9弁、坂田寺が7弁と、共に蓮弁の数が奇数であることは興味深い。

朝の墓室壁博にもパルメットが展開した文様を見ることができる。<sup>22)</sup>これも7葉パルメットと半パルメットの両者があり、単純化された文様となっている。こうした事例からすれば、若草伽藍や坂田寺の軒平瓦にあらわされた文様を直接高句麗に結びつけることはできないかもしれない。しかし、わが国古代の仏教文化には高句麗の影響を受けた面を見逃すわけにはいかず、高句麗僧の来日も知られるところである。飛鳥時代の瓦当文様に対して、藤沢一夫氏の説かれる「南梁百済様式」「高句麗百済様式」という道程が、ここにもあらわれているといえようか。<sup>23)</sup>文化発展の過程はまことに複雑である。

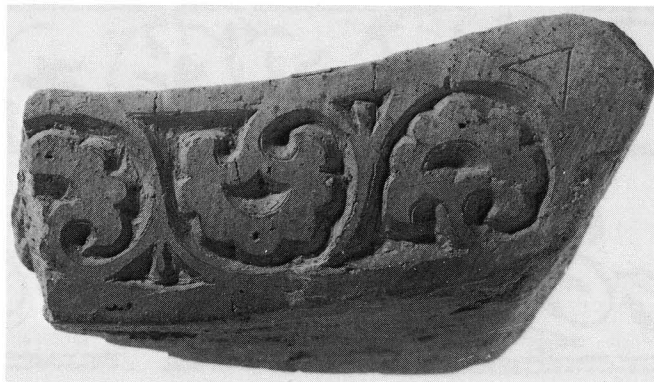
第99図 若草伽藍の手彫の唐草文軒平瓦

さて、このようにパルメットの展開文様を軒平瓦に採用した両寺の共通点は、おそらく渡来系工人の造寺事業への関与ということであろう。鞍作鳥が両寺に関わりが深いという理由で直ちに彼を結びつけるわけにはいかないが、文様の考案に仏工や画工が関与していた可能性は十分に考えられるところである。<sup>21)</sup>軒平瓦の文様は稚拙にも感じられるが、むしろ石室に描かれた同じモチーフの単純化に成功したものといえよう。大量生産の必要性から瓦当面への彫刻が乱雑になった面があったとしても、これはさほど大きな問題ではない。こうした文様を考案するにあたって、もっとも近い地域で見られる遇賢里古墳の例をあげたが、中国南
