妻籠宿本陣跡地 発掘調査報告

- 1 この報告書は、妻籠宿本陣跡（長野県木曽郡南木曽町妻籠）における発掘調査に関するものである。
- 2 調査は、妻籠宿本陣跡地発掘調査団が担当した。顧問上野邦一（奈良国立文化財研究所）、団長伊深 智（大桑村野尻小学校教諭）、団員宇津野金彦（名古屋大学大学院）が参加した。発掘調査団事務局は島崎良弘（南木曽町教育長）、樋 盛親（南木曽町教育委員会社会教育係長）、遠山高志（南木曽町産業観光課観光係長）、原 秀樹（南木曽町産業観光課観光係）が担当した。
- 3 本書の執筆分担は、1章は南木曽町、2章、3章－1,2,3、4章は上野邦一、3章－4のうち土器は井上喜久男（愛知県陶磁資料館）、銭貨は岩永省三（奈良国立文化財研究所）、石鎌は松沢亜生（奈良国立文化財研究所）である。
- 4 本書の編集には上野邦一があたった。写真是遺構・遺物については担当者が撮影し、挿図・図版は八幡扶桑、佃 幹雄が担当し、松田佐由理が協力した。図面作成には、五十嵐 久枝が協力した。
- 5 表紙は藤原宗三氏模写による中山道分間延絵図（原図 東京国立博物館所蔵）である。

妻籠宿本陣跡地発掘調査報告

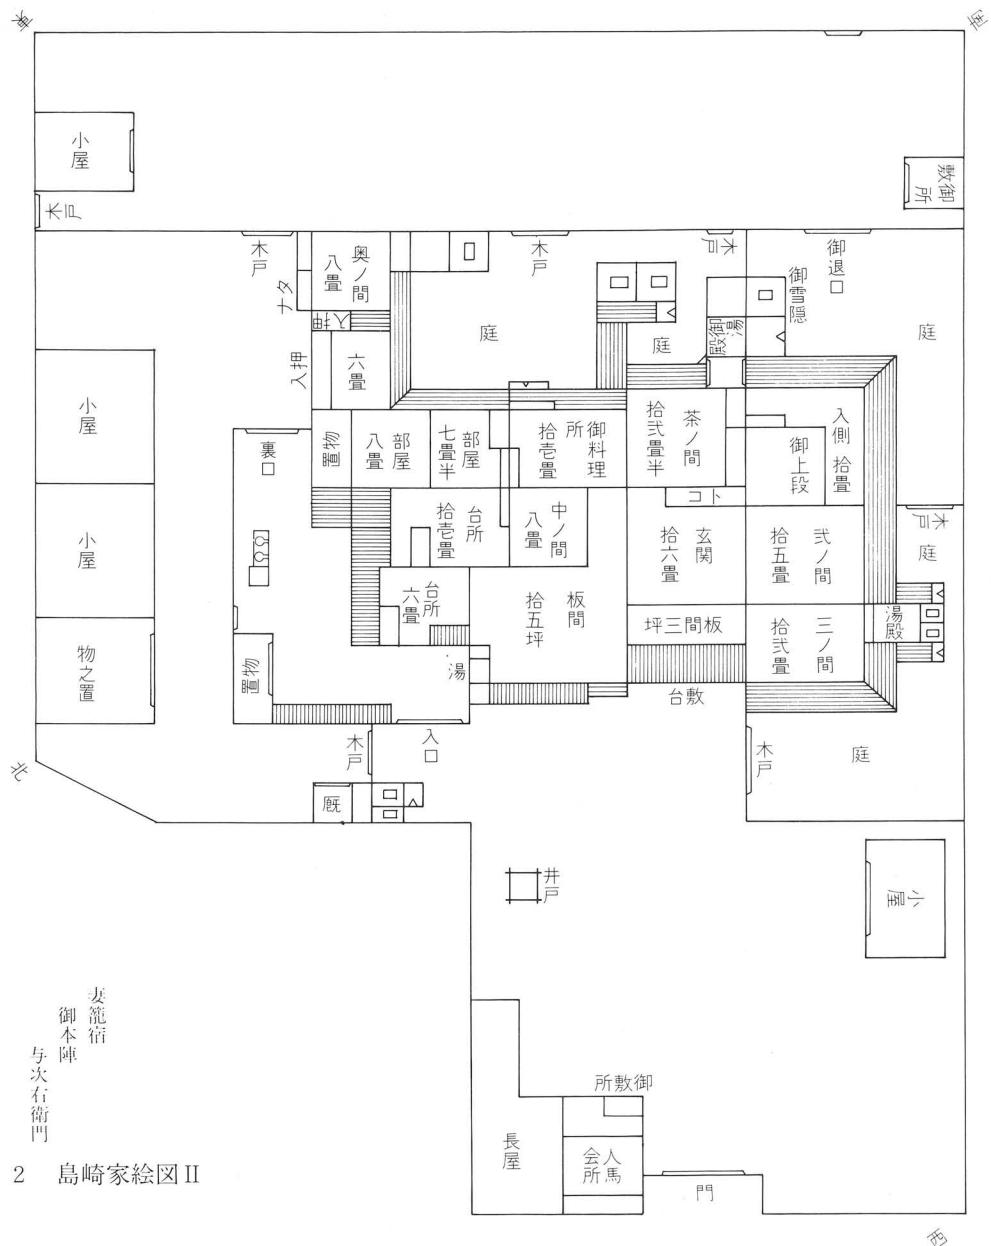
2 島崎家絵図 II

島崎家絵図〔II〕（島崎家所蔵）（挿図2）絵図の左下に「妻籠宿　御本陣　与次右衛門」との記入がある。絵図には部屋の名称、大きさ、付属屋など比較的詳しい書き込みがある。作成の目的は明確ではない。作成年代は、次に示す天保9年の絵図等との比較から推定が可能である。文政8年の火災は島崎家にも及び、建物南側の5間×5間、門3間×4間半、人馬会所9尺×4間などが焼失している。絵図〔II〕は火災後につくられた絵図〔III〕と平面形態が非常によく共通しており、さらに両絵図において人馬会所の間口が2間となっていることから、絵図〔II〕も文政8年以降の状態を示すものと考えられる。一方両絵図を比較すると、絵図〔III〕では酒蔵、米蔵等の付属屋、人馬会所、長屋に増築があり、絵図〔II〕の三ノ間12畳が絵図〔III〕では4畳と8畳に分けられ床が付されるなどの改築を行なっていることから、絵図〔II〕は天保9年以前とみることができる。

島崎家絵図〔II〕・〔III〕では、問屋業務に関する部分を切り離して往道面に置くほか、すべて14間×8間半の一つの建物におさめているが、貴人の宿泊部分は他と判然と分離されて、式台、玄関、二の間、三の間、上段、湯殿などが設けられ、家人居住部との間に料理間をおく。

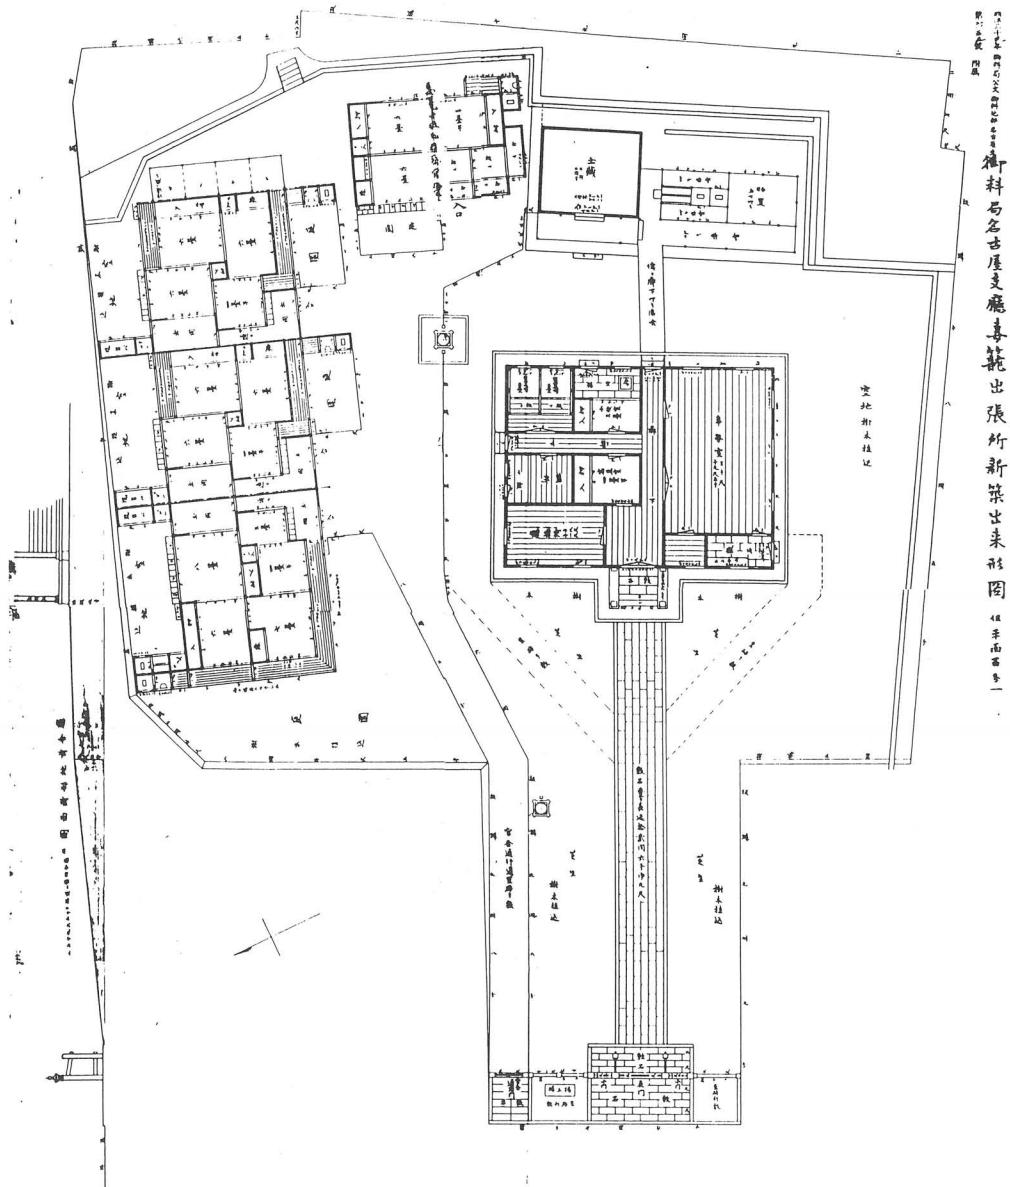
3 御料局庁舎・官舎 平面図

本陣跡地は、現在公園となっていて、敷地は上・下の二段となっている。「御料局妻籠出張所新築出来姿図」（挿図3）によれば、もともとは段差がなく、東にいくに従って高くなる、ゆるい傾斜地であった。発掘調査は、巾2mで東西に長く調査区を設けた。東西に長い発掘区としたのは、東西に傾斜のあった旧地表の様子を知るためである。

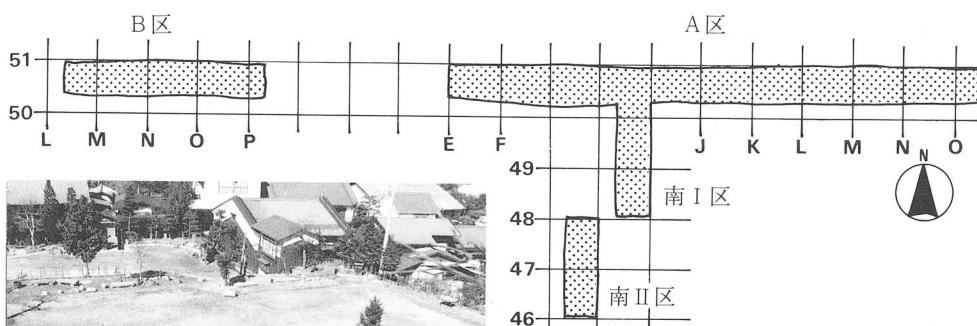
4 調査区と地区割り

本陣跡地上段の西隅にある基準点をNo.1⁽²⁾とし、この地区の測量原点とする。本陣跡地の上段をA区、下段をB区とし、A区・B区に3m間隔の方眼をつくり3m四方の小地区を設定する。南北を数字、東西をアルファベットで表示し小地区の南西隅の交点を小地区の呼称とする。

基準点No.1は本陣跡地のほぼ中央にあるので、ここを50ラインと設定した。A区の西端にあり、ここをEラインと定め、すなわち AE50とし、同時に基準点No.1をB区の東端と考えてTラインとして基準点No.1を BT50と設定して小地区割りをおこなった。

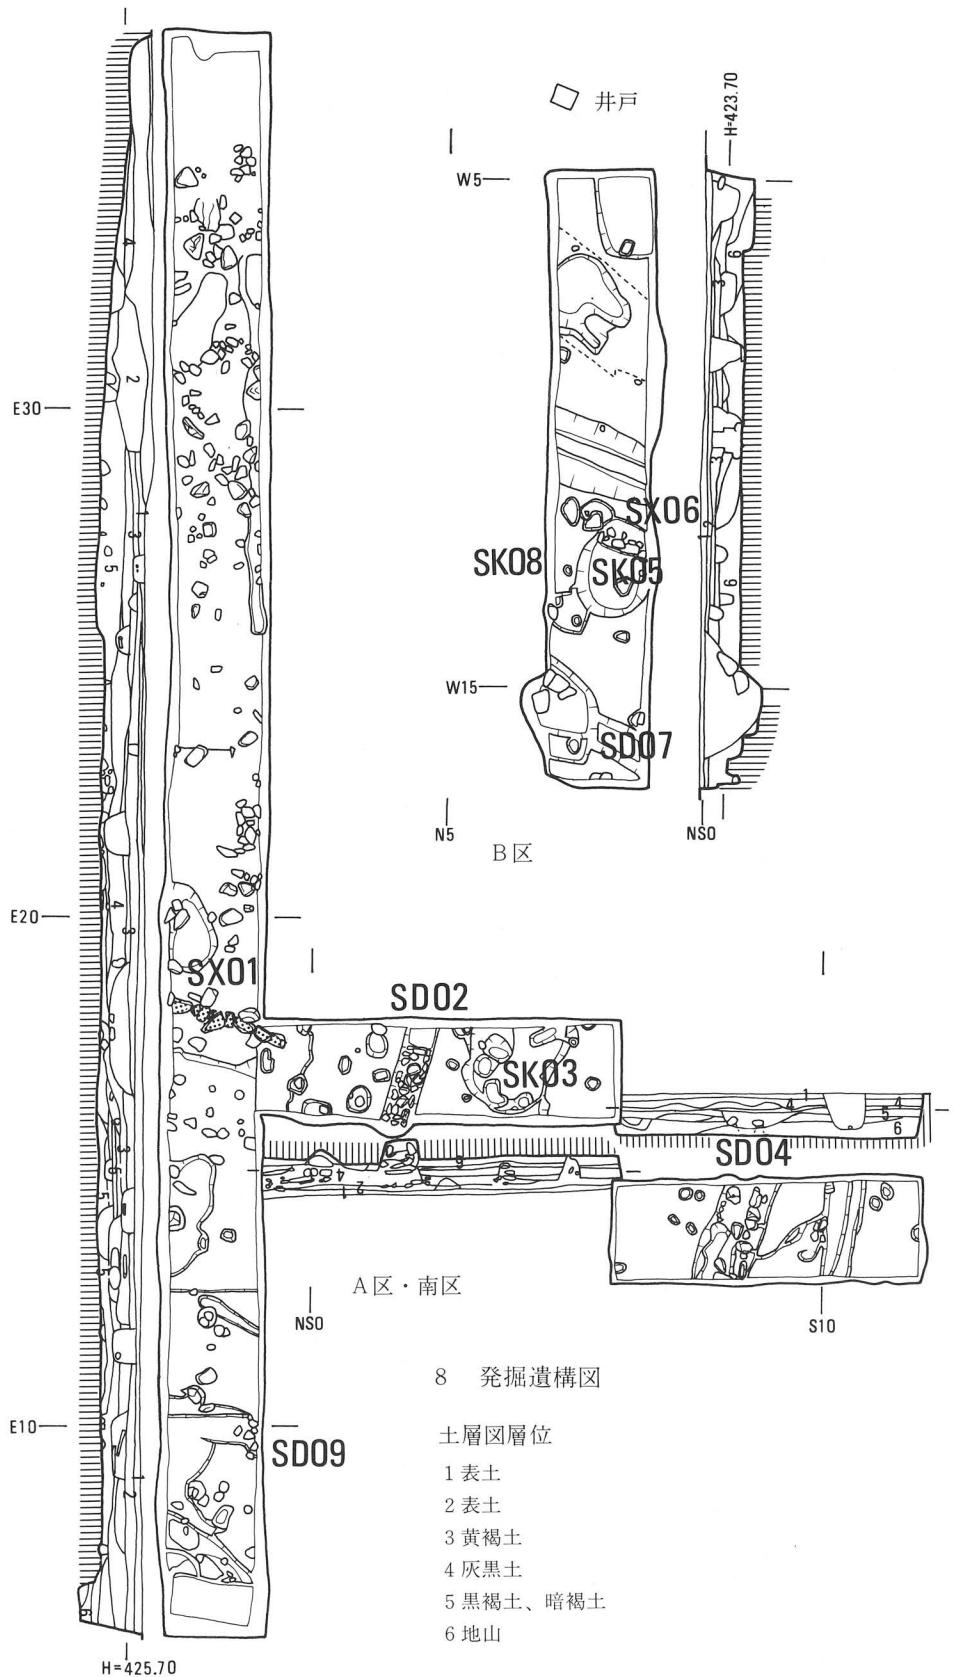
8 発掘遺構図

検出した遺構は石列、小穴、溝、土壙であり建物などにまとまる遺構はない。

A区 AH50区の石列 SX01と、その南に石列に関連すると考える小礎石があるが⁽³⁾建物としてまとまるかどうか決定的ではない。石列は東側で面を揃えている。この石列を境にして東と西では堆積土の状況が異なる。東では、黒褐色の砂質土であるのに対して、西では黒褐色の粘土質の土でよくしまっている。この石列を境として東が屋外で西が屋内であることを示唆する。この石列付近からは14世紀・15世紀の時代に属する土器片が多く出土し、この付近に集中する。石列 SX01は14・15世紀の遺構の可能性が高い。

B区 B区の遺構面は黄褐色土の地山と、赤紫色の粘土質の地山の面である。B区の中央西よりに径100cmほど、深さ70cmの土壙 SK05がある。この土壙からは「聖宗元寶」1点と「寛永通寶」4点の銭貨が出土している。また明治時代の陶磁器が出土しているので、明治時代に掘削されたものであろう。土壙の東側には石を4段高さ80cmほどに積んだ石垣 SX06がある。土壙 SX05の北辺にも小穴 SK08があるけれども性格は不明である。この穴から「永樂通寶」1点と銭文不明の銭貨1点が出土している。B区西端には溝 SD07がある。

A区・B区ともに検出した石列・溝などの遺構が、北で東へ約20° 前後振るのは、宿内を南北に通る道路に直交あるいは平行して建物を配置していたからであろう。南区の遺構検出面である地山が江戸時代の生活面と考えると、これと同一高さの生活面をA区に設室しなければならない。ここには、本陣絵図から建物が建っていて地表面が南北で高さが揃い、段差があるとは考えられないからである。発掘結果ではA区東西発掘区が30cmほど低く、この遺構検出面は江戸時代以前の生活面と判断しなければならない。従って石列 SX01は江戸時代以前の遺構になる。

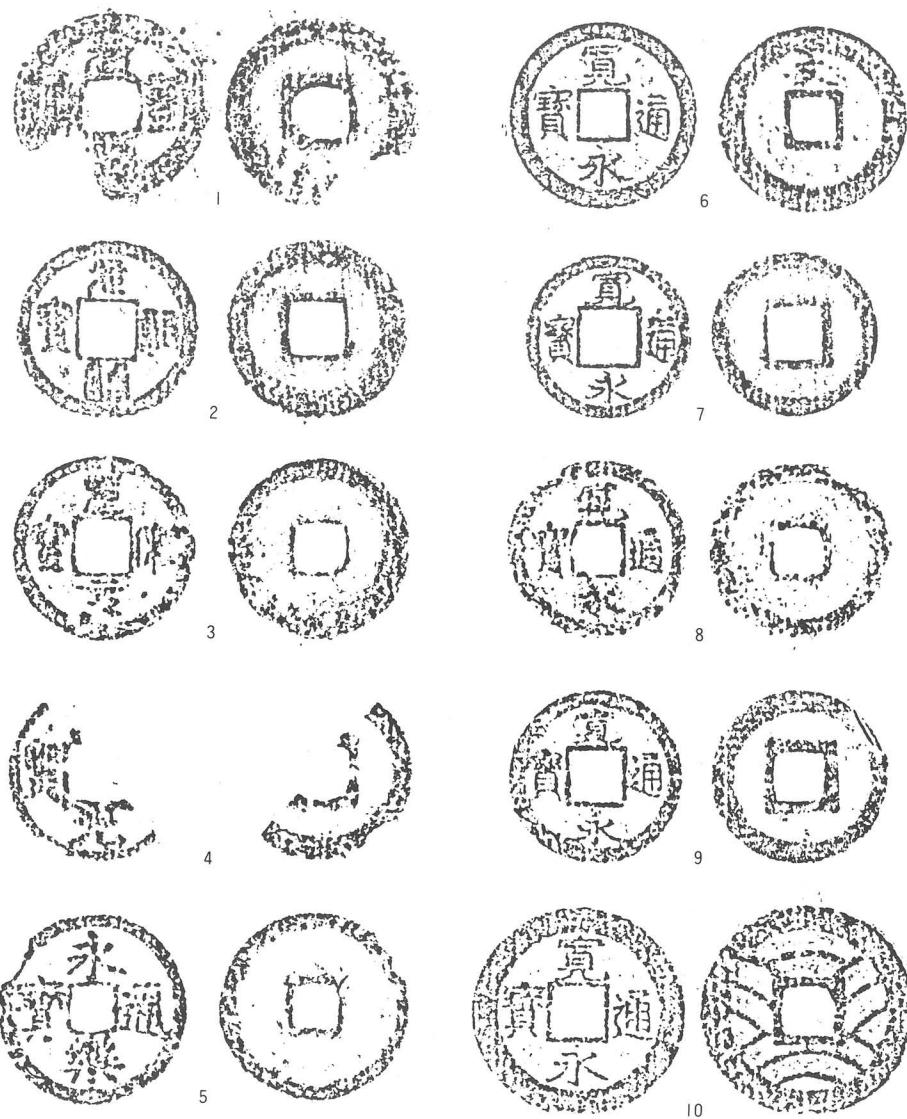
9 錢貨拓影

銭貨は11点出土している。北宋錢4点、明錢1点、寛永通寶5点、錢文不明1点である。銭貨の出土は11点中9点がB区で、とくに8点がBM区に集中する。発掘面積の広狭を考えれば、この地点での銭貨の出土が著しい。

北宋錢は「元豐通寶」、「元祐通寶」、「聖宗元寶」、「□□元寶」の4点である。このうち「元豐通寶」は万治二年（1659）から貞享二年（1685）までの25年間長崎で鋳造し外国貿易に使用していた仿鋳錢中にもある。今回出土した「元豐通寶」は、この仿鋳錢とは異なる。鑄文全体は不明だが、「□□元寶」と判読できる銭貨が1点ある。「元寶」がつく錢文は宋錢に多く、書体から見て宋錢と判断した。明錢1点は「永樂通寶」で、書体は天正頃の仿鋳錢とも似るが、直径からみて中國錢であろう。「寛永通寶」のうち「萬延深川當四錢」には鉄製と銅製がある。本例は銅製である。「寛永通寶」の通称と鋳造年は『東亞錢志』による。

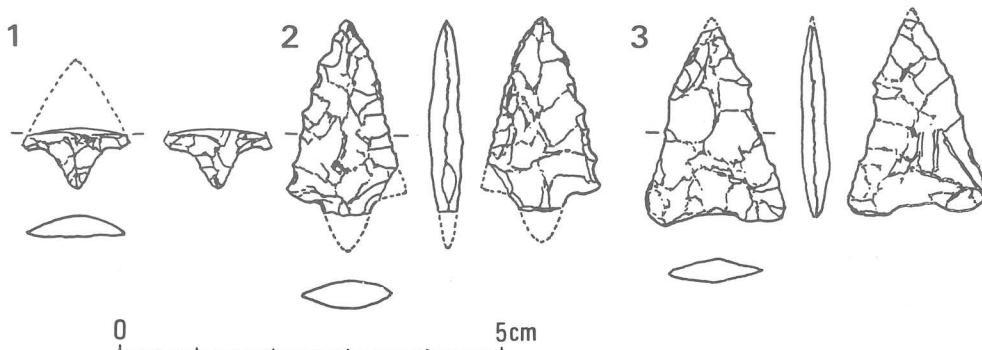
10 石鎌実測図

1 AE 50区出土の石鎧は黒色、均質で良質な黒曜石製である。形状は、なかご（中蓋）の付いた有柄鎧の破片である。矢柄に挟みこまれるなかごと、両側に突きだすかえりを含む部分、すなわち、有柄鎧の基部にあたり、横方向一直線に折れている。残り部分が少ないため、全体の形状、また作りの技倅を十分には評価できない。

2 AG 50区出土の石鎧は石英質安山岩製である。風化、磨滅が加わっているものの、この種の石材の特性である光沢と、滑らかさをもつ有柄鎧である。大きさは、両かえりを結んだ線（約16mm）を底辺とした長さ22mm、なかごを含めて全長30mmほど、厚さ4mm、重さ1.30gの作品である。良好な作品であり、作者の技倅も確かである。

3 AG50区出土の石鎌は石英質安山岩製の、ほぼ完全な無柄鎌である。外見は表面がやや白っぽく、風化によるのか、石灰質状のものが付着しているかは、明らかでない。目立たないが、先端部に新しい欠け跡があり、その新鮮な肌から2の作品と同種の岩石であることを物語る。底辺（17mm）がやや内側に凹み、全長24mmである。両側辺は先端に寄る、縁の約1/3あたりで張り出して、角を作っている。そのため、全体は五角形状で将棋の駒形をしている。厚さは3mmで、幅の割りに薄身である。重さは1.20gである。

これら3点の石鎌は、縄文時代の後半期の遺物と思われる。三作品とも丁寧に加工され、機能的な作品である。利用している素材については、黒曜石の最も近い産地が本県和田岬であり、二例の石英質安山岩は、岐阜県下呂周辺に産出し石器づくりに多用している、一般に下呂石と呼ぶ安山岩に最も良く似ている。成分分析によって産地を確かめることのできる石材であり、本来はその手続きを経て記載すべきものであることを、付記しておく。

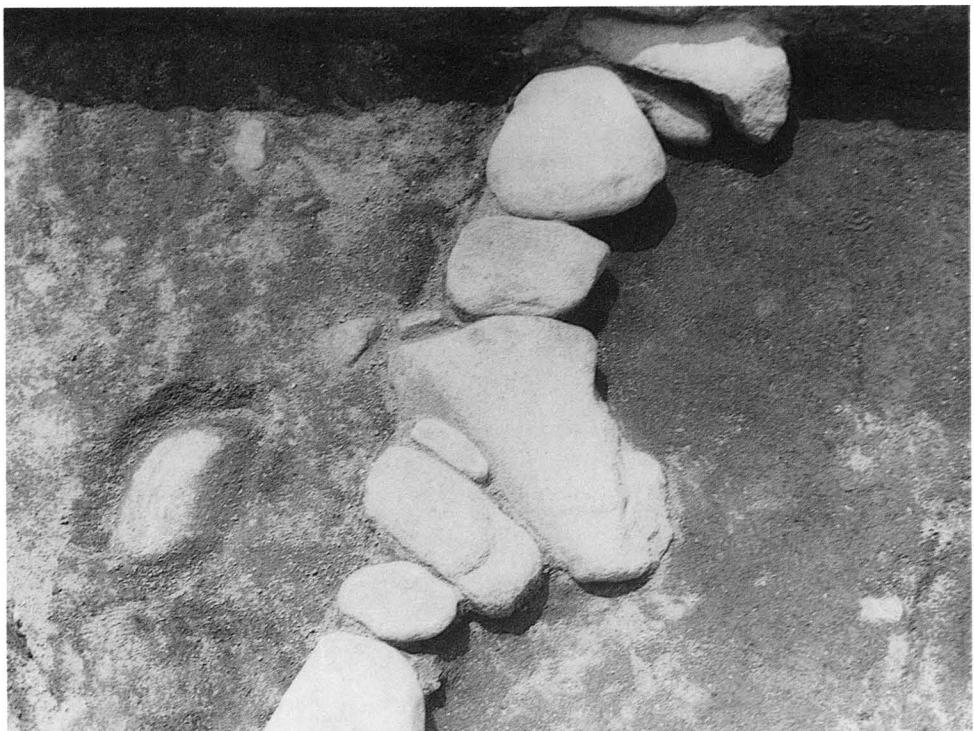
11 石列 SX01

AH50区の石列 SX01南は50ラインを越えて南0.5mほどで途切れる。石列が途切れるあたりから南は、遺構検出面が30cmほど高くなり南発掘区はA区より地山面が高いことになる。

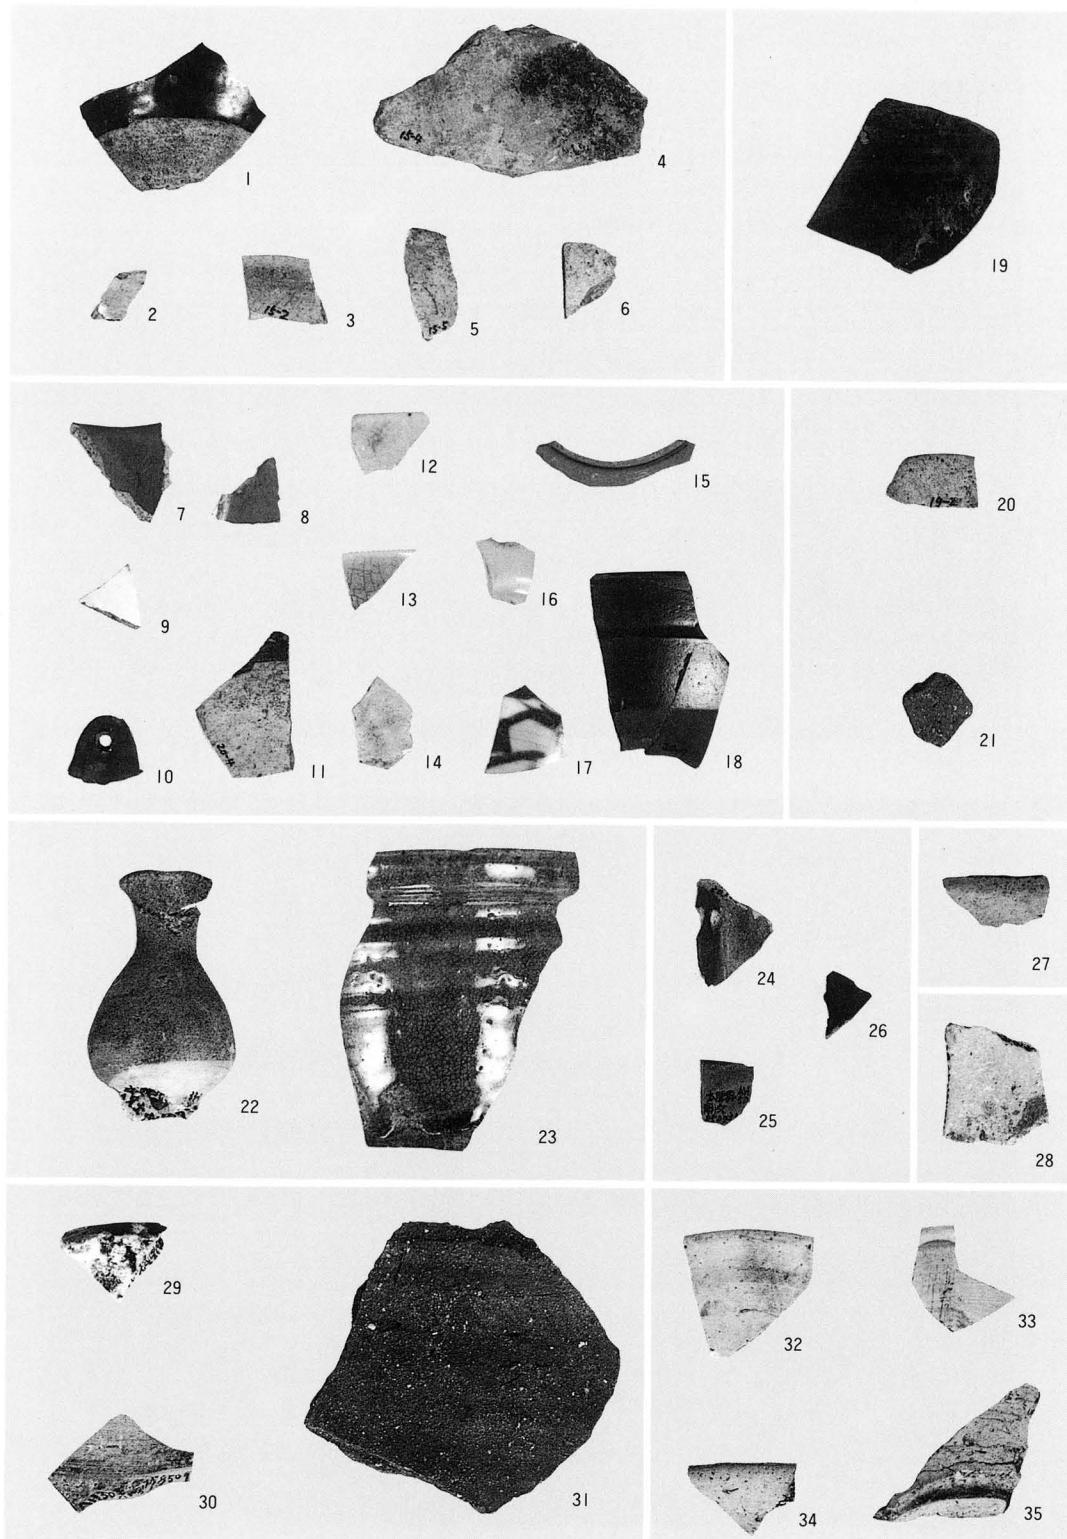
13 A区出土遺物

天目茶碗(1)は腰部の小破片で黒釉を施す。15世紀のものである。灰釉平椀(2)は縁部が屈折して立ち上がる形態で、内外面に淡黄緑色の灰釉を施す。15世紀後半のものである。灰釉小皿(3)は口縁部のみに淡緑色の灰釉を施す小皿で、15世紀後半のものである。常滑甕(4)は胴部で、焼き締め状態は良くない。土師器椀(5)は腰部で、内側面が黒灰色に焼され、外側面はヘラ削り整形である。瓦(6)は表面を銀灰色に焼す。

A区 AF50 南北溝(1~6)、東西溝(7~18)、AG47 土塙(19~21)、AG50 焼土穴(22·23)、AI50 南小穴(24~27)、AH50 黃褐砂(29~35)

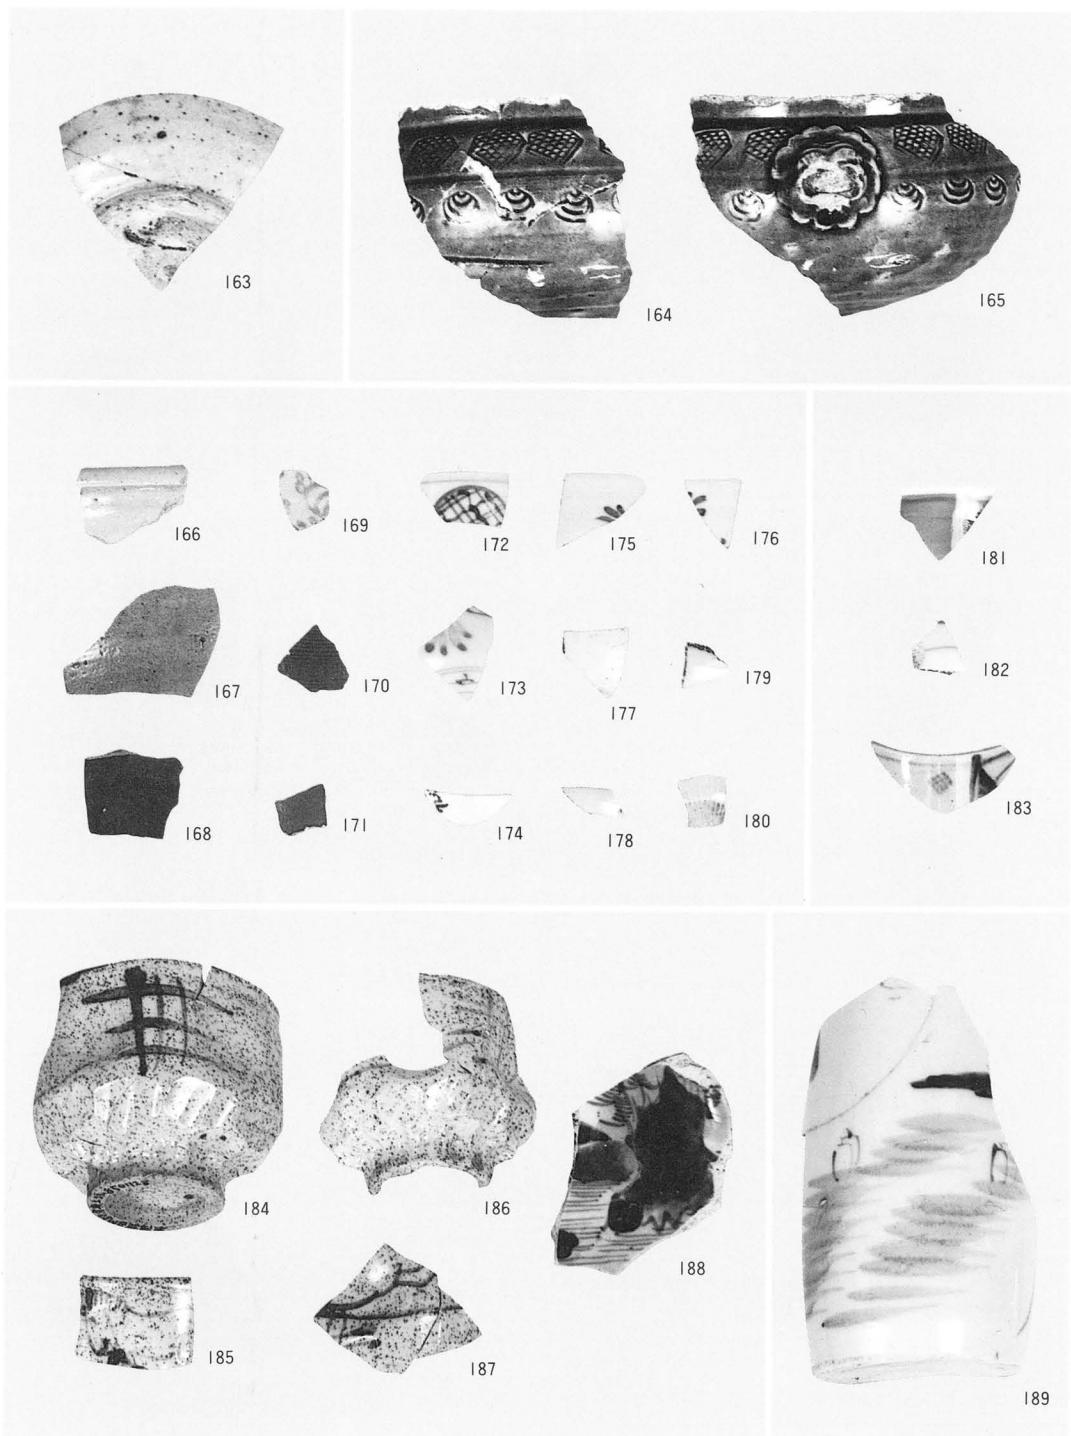
18 B区SK05出土遺物

2 B区出土の土器・陶磁器・瓦 (1) SK05から出土した遺物には美濃窯産の大窯製品(志野)を除くと、江戸時代後期の瀬戸窯産の陶磁器で占められ、一部茄子川焼の製品が出土した。美濃志野皿(163)は全体の1/4程の破片で、高台内底面及び内面底部に重ね焼きの円錐ピン跡が認められる。大窯V期の16世紀末頃のものである。瀬戸緑釉押印文瓶掛(164・165)は同一個体と考えられる破片が2点あり、口縁端部が欠失したままの使用が考えられる。肩部には編目五角形と宝珠形の押印文を1列づつ施し、また耳状の型抜き獅子面を付ける。19世紀後半期のものである。瀬戸灰釉鉢(166)は口縁端部を外折れさせた捏鉢とも考えられ、19世紀前半期のものである。瀬戸灰釉土鍋(167・168・171)は行平とも考えられる直接火にかけるもので、底部には炭素が付着している。19世紀前半期のものである。鉄釉土瓶(170)は表面に細かい櫛目文を施す通称糸目土瓶と呼ぶ器種で、19世紀前半期のものである。色絵茶椀(169)は黄白色の陶質素地の透明釉に色絵付けしている。色絵は剥落しているが、黄・緑色が認められる。18世紀末~19世紀前半期のものである。染付茶椀(172~179・182・183)は小破片のため染付文様のない破片も存在するが、ほとんど染付文様を有する茶椀と考えられる。腰部が丸い形や、円筒状の器形となるもの(182)がある。紅皿(180)は外側面が型造りの放射状の隆起文となる小皿で、紅皿としての使用が考えられている。19世紀前半期のものである。染付皿(188)は底部高台内に蛇の目状の露胎部を残すもので、山水文様を描く。19世紀前半期のものである。染付徳利(189)はロクロ挽きにより薄作りし、帆掛け船図を描く。19世紀前半期のものである。茄子川焼相馬風茶椀(184-187)は鉄分を含む海鼠釉をかけ、陶質素地に細かい班点を浮き出させたもので、銹絵馬文を施す。19世紀中頃のもので相馬焼きに類似した製品で人気を博した。

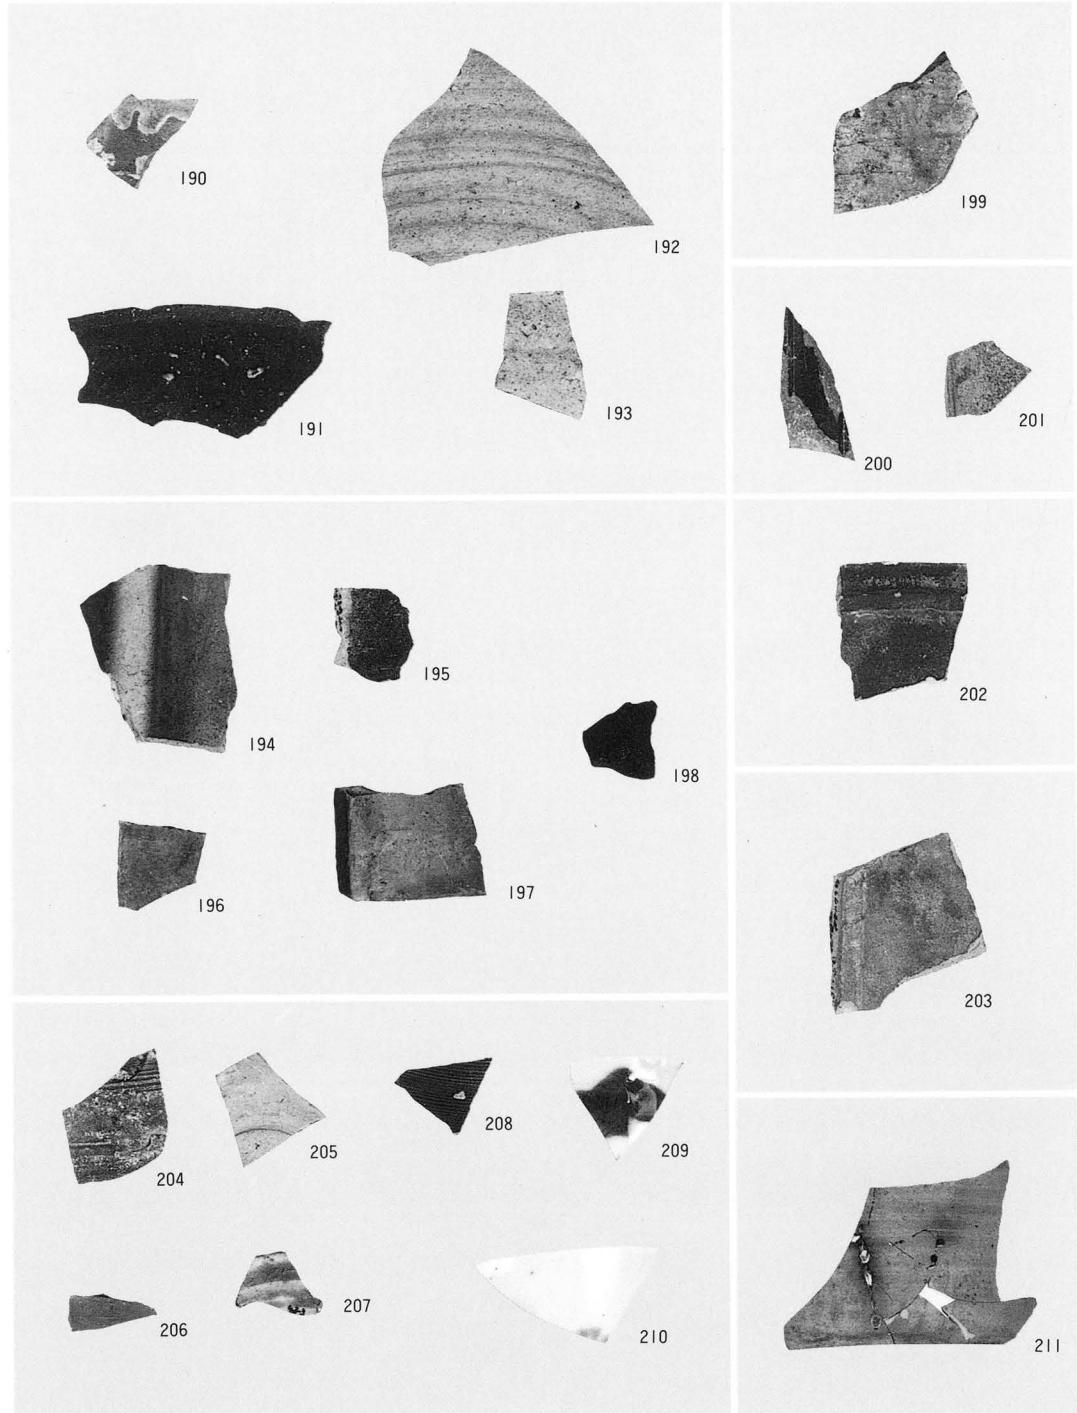
19 B区出土遺物

(2) SK08から出土した遺物には、瀬戸窯産の片口鉢や灰釉平椀、美濃(中津川)窯産の片口鉢のほか、瓦片、鋼滓(198)、羽口片が出土した。瀬戸片口鉢(191)は口縁端部を外折させて鍔状にめぐらせる器形のもので通例一箇所に片口を設ける無釉の大平鉢である。14世紀後半期のものである。灰釉平椀(190)は底部が糸切りのままの高台がない平椀で14世紀のものである。美濃(中津川)片口鉢(192・193)は無釉の大平鉢で、口縁部一箇所に片口を設ける。14世紀前半期のものである。瓦片(194-197)は表裏ともに灰黒色に燻した棟瓦である。

B区 BM50 BN50 BM50
SK08 (190~198)、赤褐土(202・203)、黄褐土(204~211)、その他(199~201)
