# 興福寺

第1期境内整備事業にともなう発掘調査概報 I

## 5 発掘調査の成果

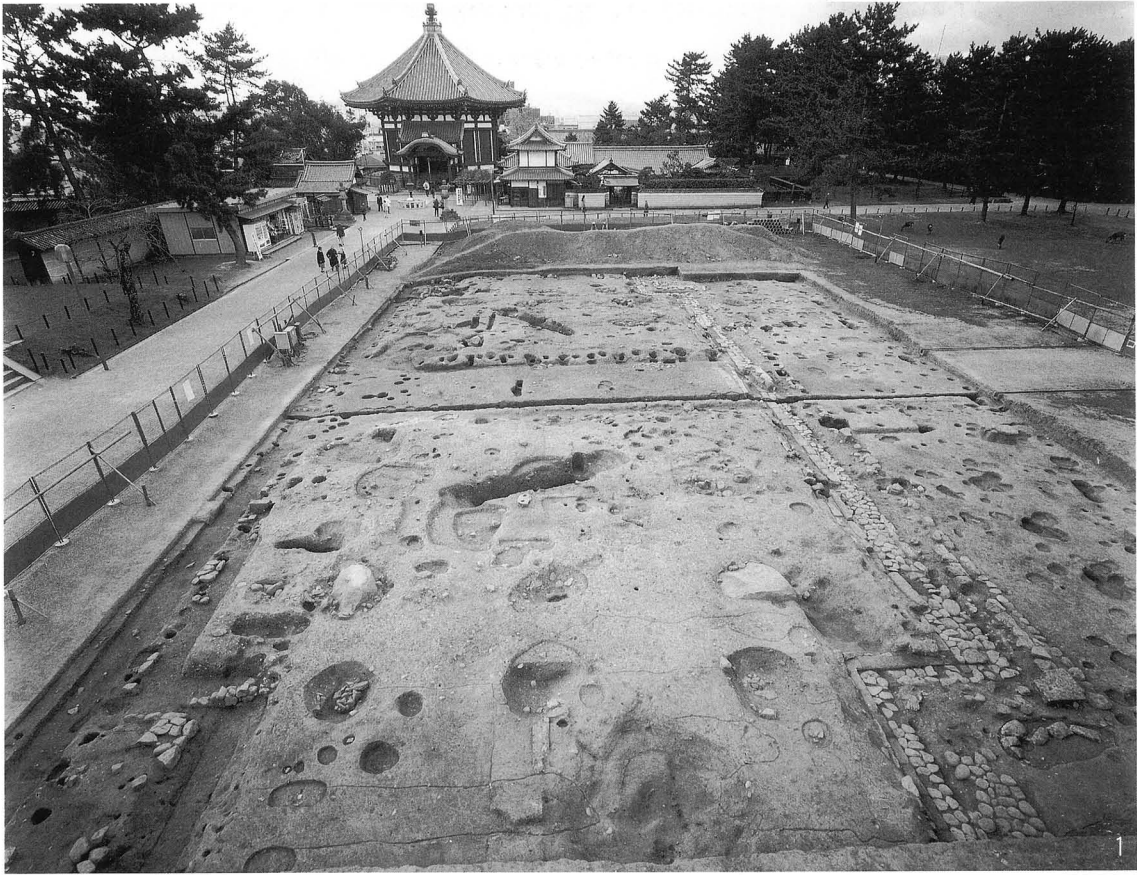
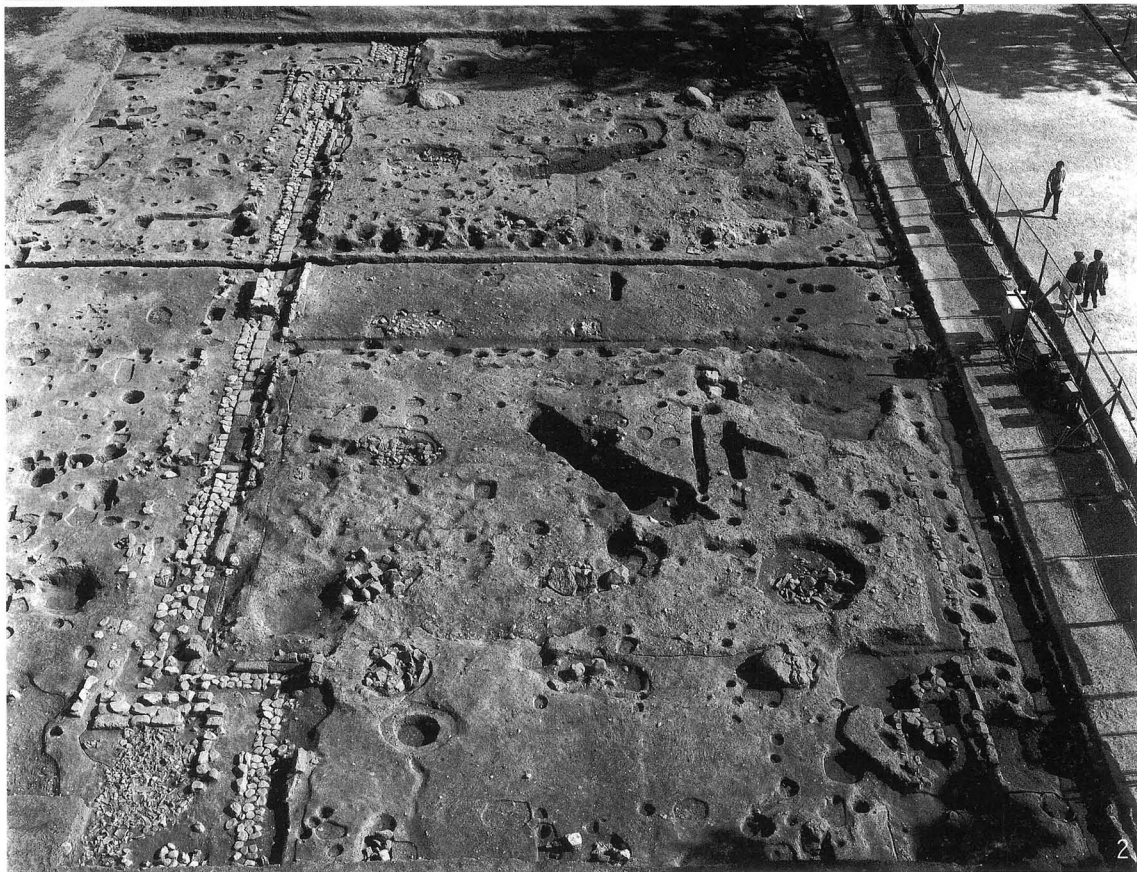
第11図 中門・南面回廊基壇全景

1 東より、奥は南円堂と西金堂跡 2 西より

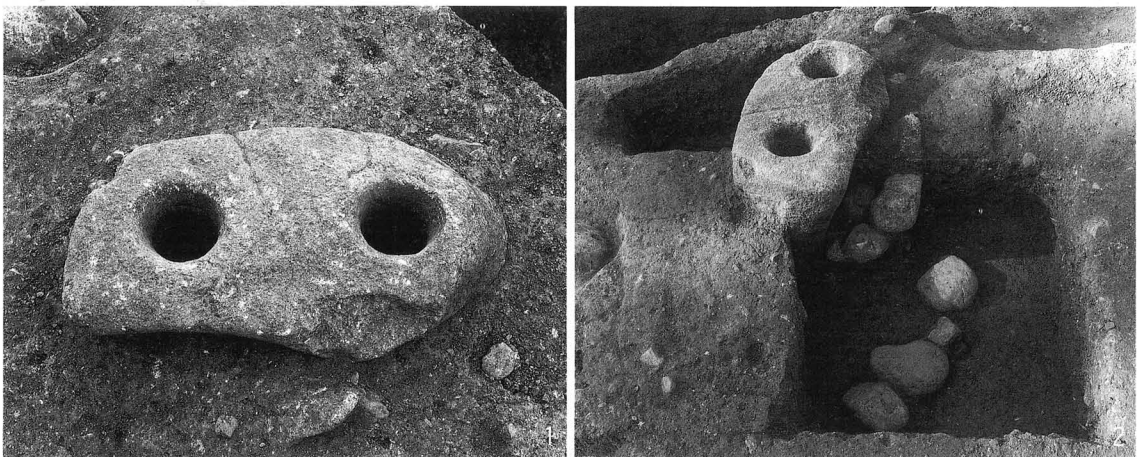
第12図 従鬼像台石SX7424

従鬼(夜叉)像台石SX7424 中門棟通り東から2基目の礎石位置の東南に近接して、表面に円形の穴を2つ穿った花崗岩を、基壇に据え付けられた状態で検出した。上面は平坦で楕円形を呈し、東西(横)60cm、南北(縦)30cm、穴は径11cm、深さ20cm、心々間が27cmで東西方向に並ぶ。東の穴の中からは、銅・鉄製品が出土した。断ち割り調査の結果、この石の高さは28cm、上面よりもやや広めに掘った掘形の南に寄せて石を据え、拳大の石で北側から押さえている(第12図2)。

1 上面(北より) 2 据え付け状況(東より)

検出位置から、この石は中門に安置された従鬼像の台石のひとつであると考えられる。同様な形制の石が複数みられることもその根拠となろう。台石が像の両足の芯木を受ける穴をもつことから、像は塑像で、台石は奈良時代(創建時)に遡る可能性がある。また、穴の間隔と並びから像は等身大に近く、南面していたものと推定できる。

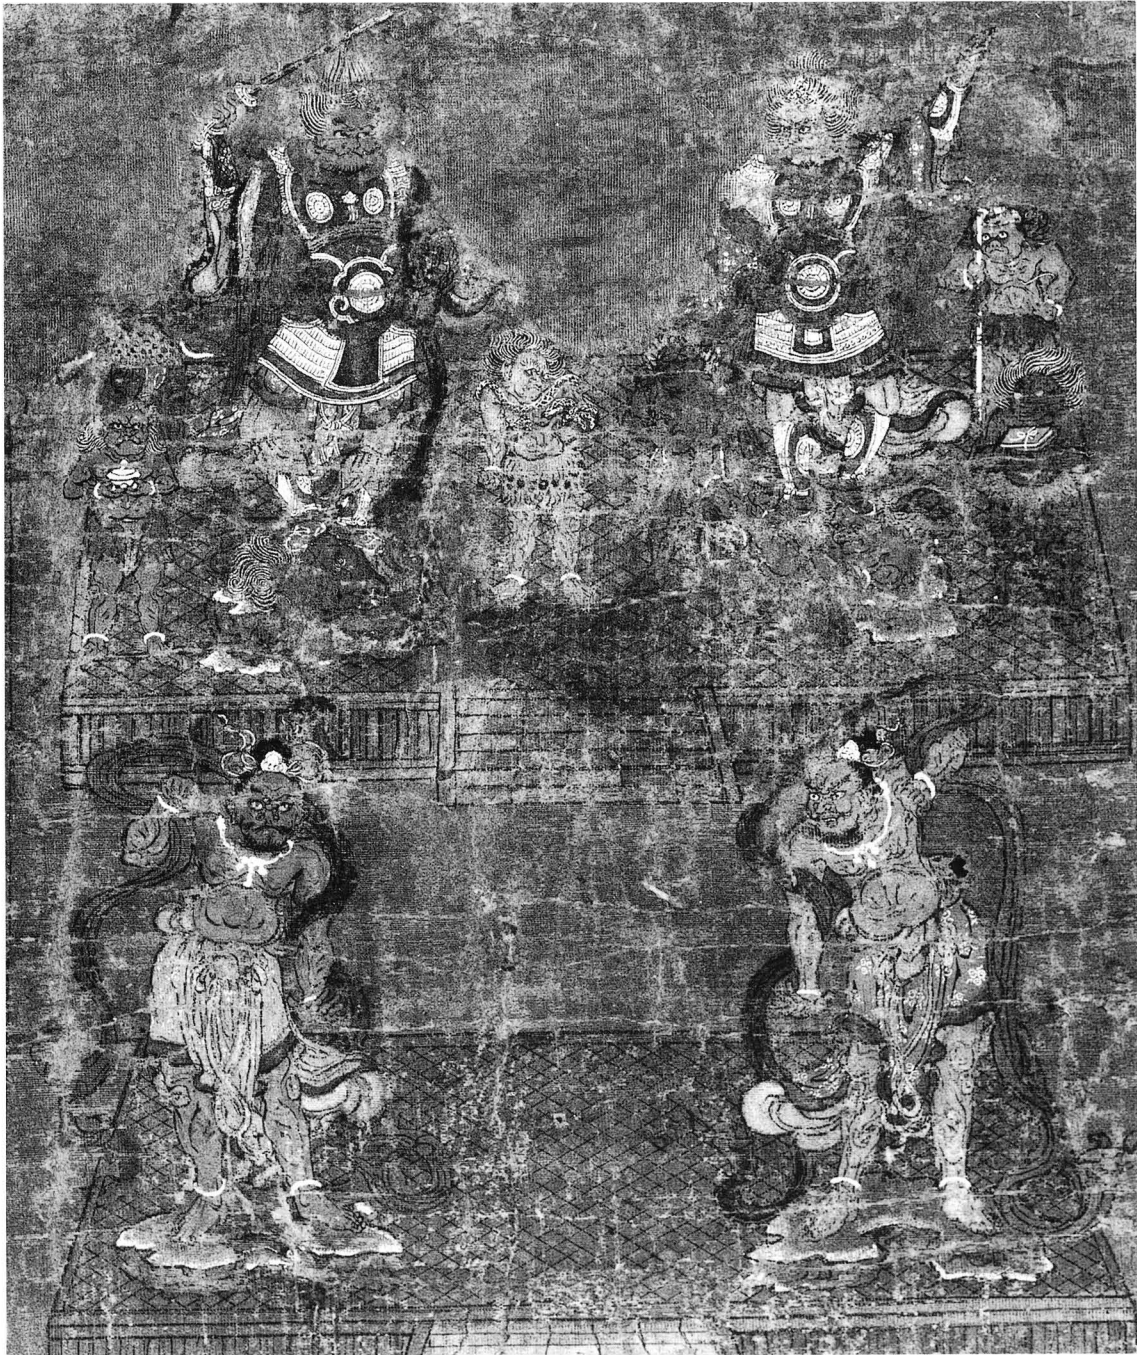
第13図 『興福寺曼荼羅図』部分（京都国立博物館蔵、飛鳥園撮影）

また、治承以前のありかたを基本に描いたとされる京都国立博物館蔵『興福寺曼荼羅図』は、下段中央に中門および南大門を描くが(第13図)、中門の基壇上には、邪鬼を踏みつける二天像と東西に各三体の立像の従鬼がみえる(毛利久「興福寺曼荼羅と同寺安置佛像(上)(下)」『国華』778・780号 1957、京都国立博物館『興福寺曼荼羅図』1995)。

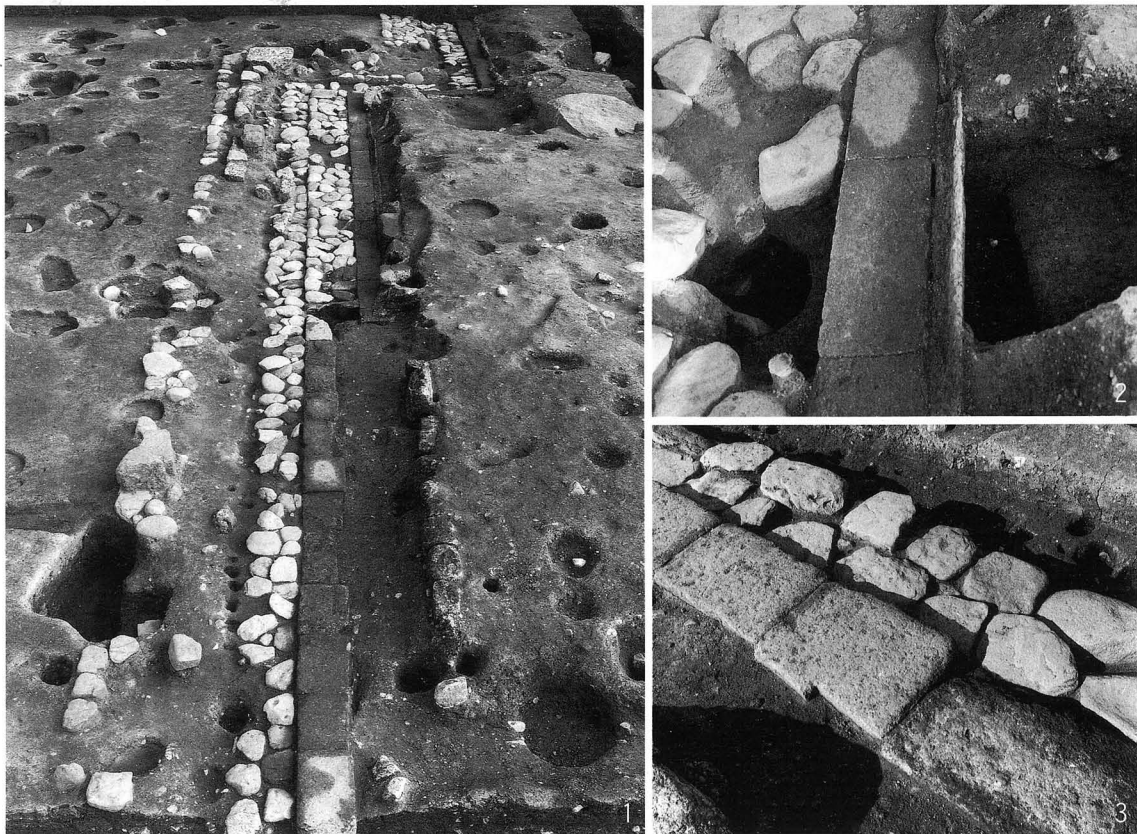
第14図 基壇外周遺構検出状況(1)

B期 北側の基壇外装にあたる凝灰岩地覆石列と羽目石SX7418がある。地覆石は、長さ40～50cm、幅20cm、厚さ15cm前後の平面長方形のものを持ち、上面に溝等の加工は認められない。この地覆石に厚さ12cmの羽目石をのせる。羽目石の基部には高さ6cm、奥行き6cmの切り欠きがつくられており、これを地覆石の背面・基壇側にあてはめる（第14図2）。

1 基壇北側東半の外周（西より） 2 B期地覆石と羽目石 3 北階段地覆石の切り欠き

断面観察の結果、これらは一連の仕事であり、当初の基壇築成土および回廊内の凝灰岩片を含む黄色砂整地面を切り込んで据え付けられている。掘形埋土には、焼土あるいは炭化物を含む。また、階段地覆石は、北(外)面は直線に面を揃えているが、形状にばらつきがあり、隅に用いるような切り欠きのものを含む(第14図3)。さらに、地覆石の中には表面よりも裏面に著しい風化の見られるものがあり、石材の転用の様子がうかがわれる。B期は火災後の改修によるものと考えられた。

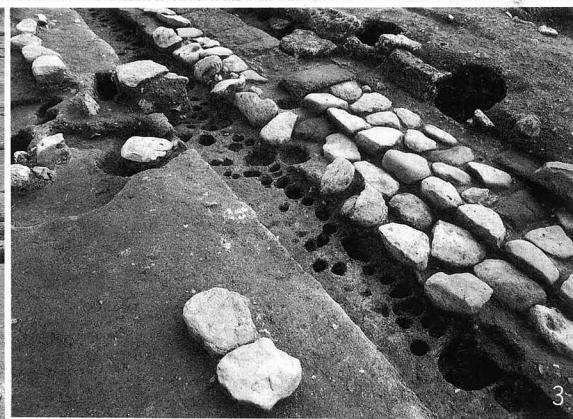
第20図 回廊内の遺構

柱穴列SX7429～7431 回廊内では多数の柱穴を確認した（第20図1）。まとまりを把握できないものも多いが、中門階段正面をはさみ、その左右に並ぶ東西方向の柱穴列にSX7429～7431がある。このうちSX7430は、基壇縁から約4.6m北に位置し、ほぼ同一位置に5回の重複がある。柱間は、2.4m。柱穴内からは、10世紀から11世紀にかけての土器が出土した。

小穴群SX7432 雨落溝SD7420北側石抜取りの位置で検出した小穴群（第20図2～4）。径10cm程のものを主体とし約260の穴を確認した。打ち込みによるものと考えられ、多くが南側（基壇側）に70度前後傾いている。北に傾くものはごく僅かである。穴の深さは30～40cmで、同一箇所には3ないし4回の重複が認められる場合もある。埋土には砂および茶灰色土が含まれる。東西の範囲は中門基壇の幅に収まる。

1 柱穴列SX7429~7431 (西より) 2~4 小穴群SX7432
