興福寺

第1期境内整備事業にともなう発掘調査概報 Ⅱ

1999

1 調査の経過と概要

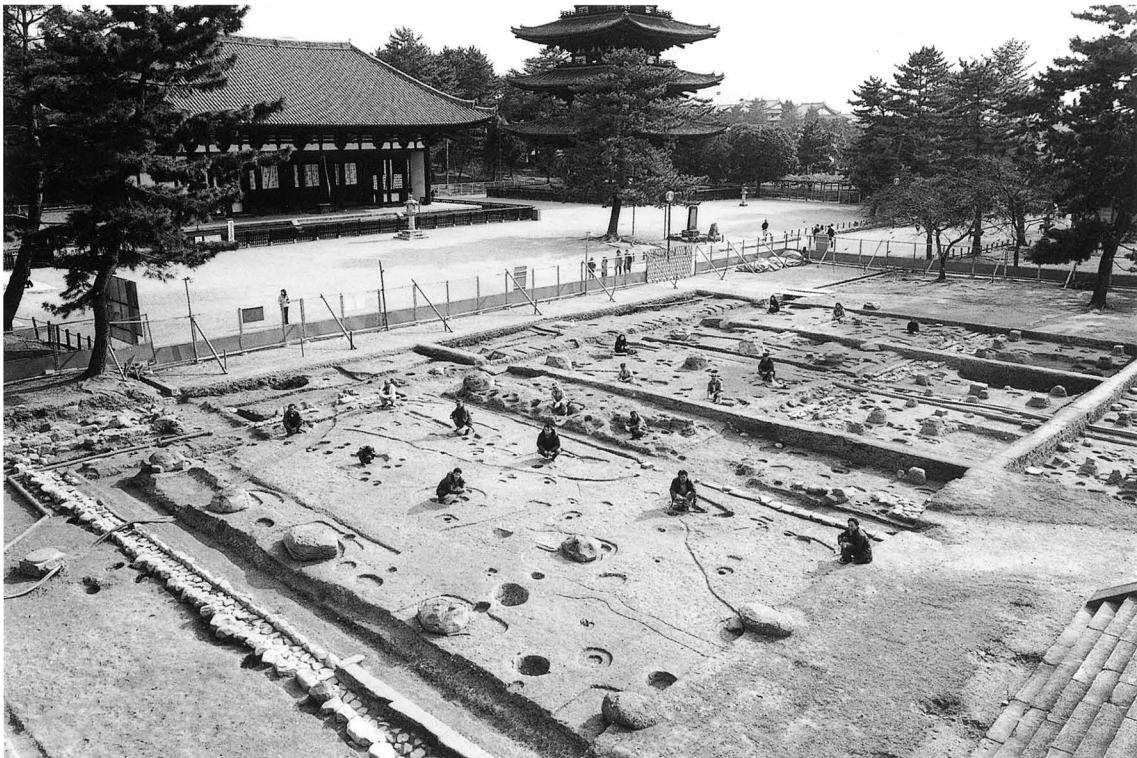
第4図 回廊部分全景（北西から）

礎石は基壇上に16石残り、他の17ヶ所では汚れた暗灰色の砂質土を埋土とする抜取穴を検出した。ところが遺存する礎石のうち数ヶ所にも同様の埋土をもつ掘り込みがあり、これは抜き取るのを途中でやめた痕跡と解釈した。礎石および抜取穴の周囲には一辺が約1.4~2.0mの方形を呈する据付穴があり、深皿状の掘り込み最下部に人頭大の根石を入れて礎石を据えている。据付穴の埋土は数層に分層されるが、版築というには粗く、礎石を安定させる地業を施しているらしい。礎石は径0.9~1.2mほどの自然石で、現状では円形の造り出しや出柄の加工を施した痕跡はみられない。石質はほとんどが三笠安山岩で、中金堂にちかい北面回廊西端部の2石は花崗岩である。礎石の据付穴は大部分の箇所ですでに1回しかなく、火災による割裂などによって据え替えた礎石のほかは、創建当初のまま使用してきたと考えてよい。礎石上面の標高は、本調査区における東面回廊南端部で95.6m、北面回廊西端部で95.9mであり、中金堂付近がもっとも高い。

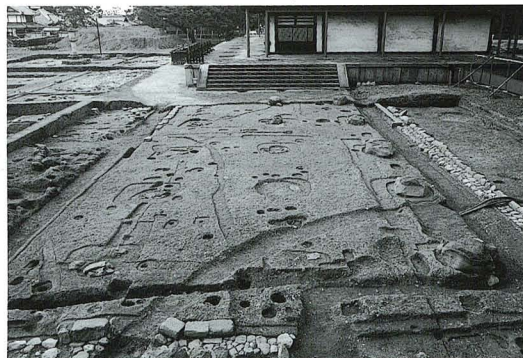
第7図 北面回廊（東から）

北面回廊SC7510 現地地表下約10cmで遺構検出面である地山に達する。標高の最も高いのは中金堂に近い西端部で、約95.5mである。南北両側の基壇外装は現代の排水溝によって破壊されているが、北側

には玉石組雨落溝SD7516が残る。北面回廊は先述のように複廊であり、本調査では桁行2間ぶん（隅部を含まず）を検出した。柱間寸法は桁行4.16m（14尺；奈良尺：1尺=295mmほど。以下同）、梁行3.55m（12尺）。なお、北面回廊と東面回廊の交差する隅部分の柱間寸法はすべて12尺である。一部で棟通り地覆石の残がいと考えられる流紋岩質凝灰角レキ岩（二上山～ドンズルポー産。以下、凝灰岩Aと呼称）片群SX7511を検出した。また、基壇南辺部には東西方向にならぶ角板状の流紋岩質溶結凝灰岩（奈良市地獄谷周辺産。以下、凝灰岩Bと呼称）列SX7518がある。据付埋土に焼土を含むことなどから、中世の遺構と考えられるが、位置的・高さ的にみて基壇外装や敷石とは考えにくく、あるいは階段にともなう施設かもしれない。北雨落溝SD7516は、南北両側石・底石とも人頭大の河原石でつくられ、溝幅は約45cm。東行して東面回廊の東雨落溝につながるが、さらに延長して東僧房の西雨落溝にも連絡するようである。西端部には南側に面をそろえた花崗岩石列（SX7517）が南側石列を破壊して並んでいたが、これは近世以後の遺構である。また、SD7516の据付溝には瓦片や凝灰岩A片を含むので、創建当初はおそらく凝灰岩A製の雨落溝だったと考えられる。なお、回廊礎石から溝心までの距離は約2.12mであり、SD7516にともなう回廊の軒の出は7.2尺（現尺の7尺カ）とみることができる。また、回廊隅部には斜行溝SD7525があり、埋土から12世紀の土師器が出土した。この斜行溝の性格は不明だが、治承焼失後の基壇改修時における排水溝と考えておく。

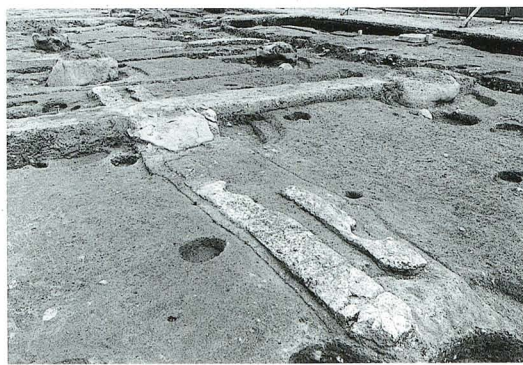
第8図 東面回廊棟通りの地覆石（南西から）

東面回廊SC7500 現地地表下約25cmで遺構検出面である創建版築の上面に達する。東側の基壇外装・雨落溝は現代の排水溝によって大部分が破壊されているものの、西側にはよく残る。東面回廊は桁行7間ぶん（隅部を含まず）を検出した。柱間寸法は桁行3.77m（12.7尺）、梁行3.55m（12尺）である。棟通りには幅23～28cmほどの凝灰岩A製地覆石を2列に並べており（SX7501）、間仕切り最下部を構成する地覆と地長押を受けるものと考えられる。一方、回廊基壇西側では基壇地覆石列SX7502と玉石組雨落溝SD7503、雨落溝外側の玉石敷きSX7504を検出した。SX7502は凝灰岩B製の切石で、幅が18～26cm、長さ40～60cm、厚さ約12cmをはかり、上面は平滑に仕上げている、羽目石をのせる仕口などはみられない。SD7503は、SX7502を東の側石として溝底に河原石を2石ぶん敷き、西の側石にやや大きめの玉石をならべた溝で、底をSX7502の天端よりも約5cmほど低くする。溝底の標高は南が低いので、雨水は北から南に流れたと考えてよい。SX7504はSD7503の西側に約90cm幅で玉石を4～5石ぶんならべた石敷きで、西端の石は面をそろえて見切りとしている。これらは中門にとりつく南面回廊の調査成果とほぼ同じ状況であり、断面の観察でも創建当初まで遡り得ず、古い時期の改修と考えられる。ただし、後述するようにSX7504の下から足場SS7505の一つを検出している。これは玉石敷きをはずして足場をたて、足場を撤去後、再び石敷きを修繕した様相を呈しており、他の部分でも表面的にはわからない改修はあると考えるべきだろう。また、東面回廊東側の一部でも凝灰岩B製の基壇地覆石列SX7506と玉石組雨落溝SD7507を検出した。溝幅は42～45cm。雨落溝外側には回廊内にみられたような玉石敷きはないが、溝とほぼ同時期の造作とみられるバラス敷きSX7508を検出した。以上から東面回廊の基壇の出は約1.84m（6.2尺）、軒の出は2.05m（7尺）に復原できる。

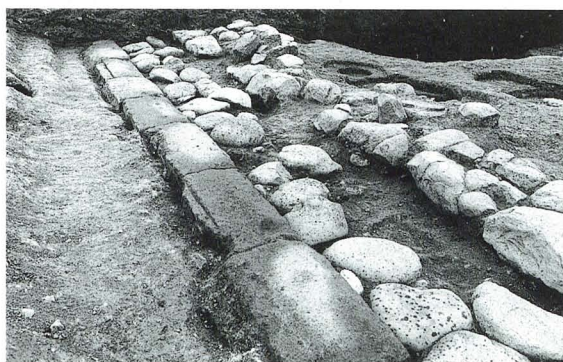
第9図 東面回廊西側の基壇周辺遺構（北東から）

足場SS7505・7515 抜取穴に濃赤色の焼土を多量に含む。基壇上だけでなく雨落溝付近にもあり、玉石敷きSX7504の下からも検出した。ほぼ10尺間隔で並ぶ。東面回廊にともなう足場をSS7505とし、北面回廊にともなう足場をSS7515とした。

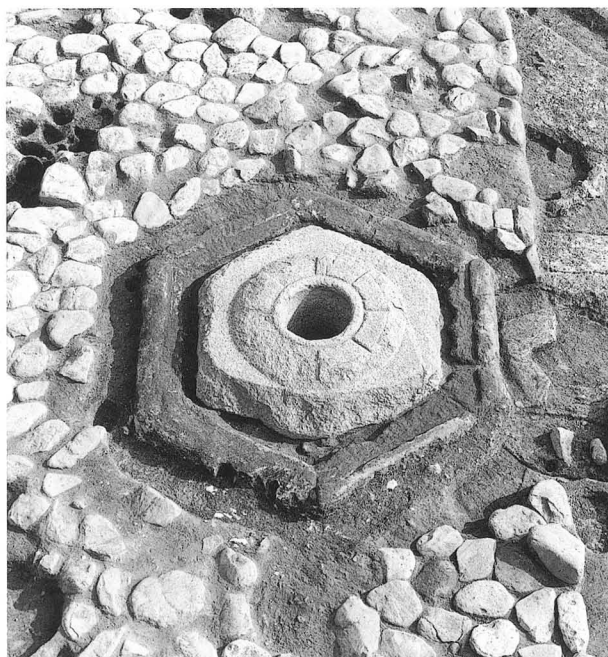
第14図 燈籠台石とその周辺遺構（西から）

燈籠台石SX7545 中門と中金堂を結ぶ中軸線上、石敷きSX7550のなかにある花崗岩製の燈籠台石（第14図）。径は約1.4m。磨滅しているものの、八弁の蓮弁状線形をもつ直径約95cmの突出部がある。その中央には直径36cm、深さ50cmほどの円形の穴を穿っていて、燈籠の竿石をこの穴にさしていたようだ。台石の周囲には、幅25cm、長さ1.0m、厚さ12cmほどの地覆石状に加工した流紋岩質凝灰岩（奈良市地獄谷周辺産。以下、凝灰岩Cと呼称）を六角形にならべている（SX7546）。この凝灰岩Cの据付穴埋土は焼土を含む汚れた土で、台石よりも明らかに新しい。一方の燈籠台石据付穴は石敷きの下方にのび、拳大～人頭大の河原石のほか、凝灰岩B塊をも根石として使っている。この据付穴に切られて一部きれいな淡黄灰粘質土層があるので、これを当初の据付穴とみて、現在の台石は平安時代頃に据え替えたものと解釈した。また、台石には蓮弁の外側に現状とはまったく関係のない直線的な段差が4箇所残存し、それをつなぐと八角形に復原できるので、もともとは石を八角形に組んで縁部を固め、さらに竿石も八角形をなしていたのかもしれない。しかし、蓮弁状の装飾部分と、竿石をさして安定させる構造部分とが一体化して一石でつくるという手法は、飛鳥寺・山田寺の調査で検出した事例とは異なり、燈籠製作技術の変遷も含めて再検討しなければならないだろう。なお、この石自体や装飾部分の大きさなどから、建物の礎石に穴を穿ち、燈籠台石として再用した可能性があることも指摘しておきたい。

この燈籠の南には、中世頃の土坑があって、逆L字型をした凝灰岩B塊が廃棄されていた。これは一辺が60cm、厚さ15cmほどの板石で、本来は中央に約20cm角の穴をあけた石組みの構成部材と想定される。また、南北に長い焼土混じりの土坑が中軸線を挟んで2箇所掘られている（1対でSK7542）が、燈籠の据付法に関係するものだろうか。一方、調査区南端の中軸線上にも拳大ほどの石を組んだ小燈籠の基礎と考えられる遺構がある（SX7555）。これは近世の遺構であろう。

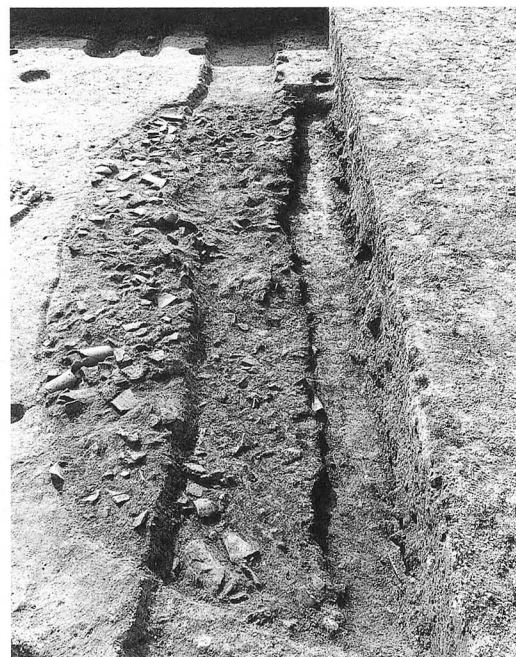
第15図 調査区西端にある瓦溜SK7560（北から）

瓦溜SK7560 調査区西端部にある焼土・炭片を多量に含む瓦溜土坑（第15図）で、創建期の軒瓦のほか緑釉水波文塼（口絵）が出土した。遺物の年代観から永承焼失後の塵芥処理用土坑であろう。

緑釉水波文磚 半肉彫りで水波文をあらわし、緑釉をかけた磚で、厚さは約1.5cm(口絵)。全形は不明。隅は直角をなすもの以外に70°前後、110°前後のものを含む。火を受けた痕跡が著しい。瓦溜SK7560から合計24点出土した。出土状況から創建中金堂に使用されていたものであろう。過去に東金堂から出土した緑釉水波文磚(『興福寺東金堂修理工事報告書』1940、『興福寺防災施設工事・発掘調査報告書』1978)に比べ、厚さが半分ほどの薄い作りである。(千田剛道)

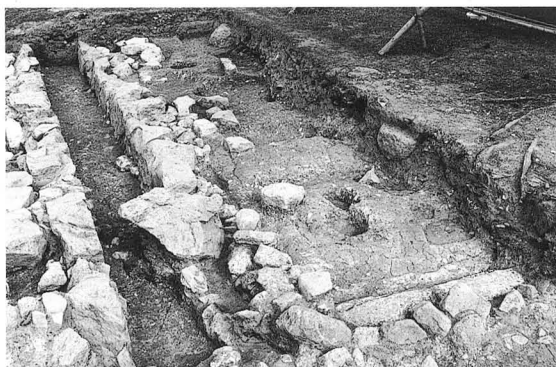
第16図 東僧房付近の遺構(南西から)

東僧房SB7590 調査区東北隅の壁際で東僧房の礎石を2石検出した。北の礎石は当初位置を保つが、南の礎石は北面回廊北側柱筋とそろえるものの、明治ごろにはほぼ当初位置で据えなおされた痕跡がある。基壇はシルト質の地山削り出しで、現状では基壇の版築土を確認できない。基壇南側には幅32cm、厚さ15cmの凝灰岩A製地覆石列SX7591があり、基壇内側部分には羽目石ののる仕口を設ける。断面観察の結果、この地覆石は創建当初のものとみられる。また、礎石から約1.7m西に凝灰岩A製の塊や小片がつまった南北方向の抜取溝状遺構SD7595があり、これが基壇西辺部の位置にあたる可能性がある。

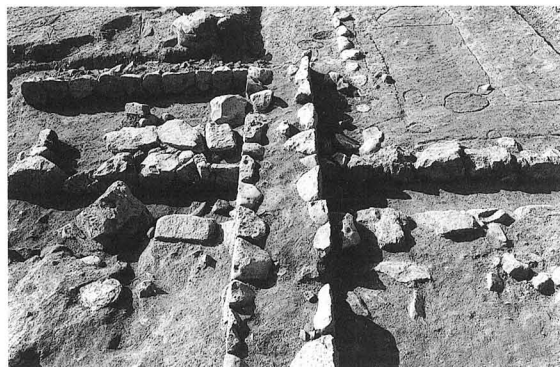
第17図 明治期築地SA7620・7621(東から)

明治期築地SA7620・7621 明治21年(1891)ごろ、奈良公園における興福寺の寺地が定められた際に設けられた築地塀。大石で積んだ基底部と瓦のつまった積み土を検出した。調査区東端から西へ約5.2mのびたあと、南に折れて約4.0mで切れる。それ以南はつくられた直後の明治28年に取り壊され、本調査で検出した部分も昭和36年(1961)に取り壊され、基底部だけが残ったものである(第17図)。

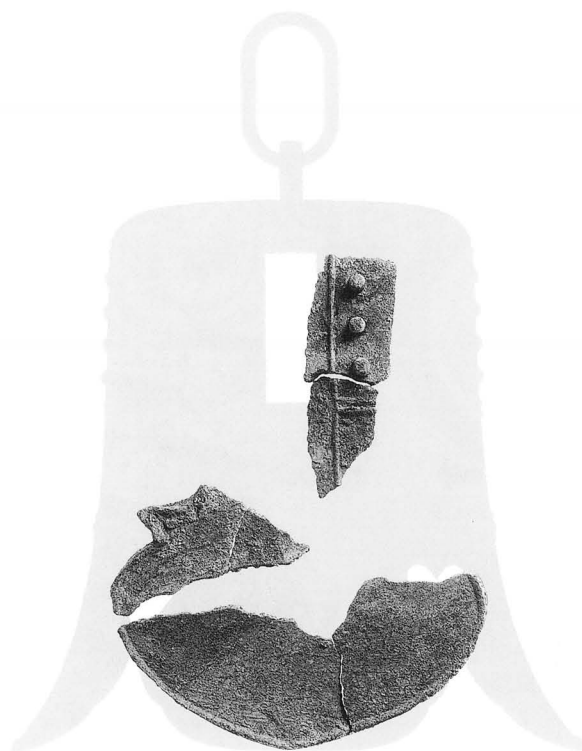
第20図 風鐸片(1:5、背景は東金堂風鐸)

風鐸は、中金堂前面にある石敷きSX7550上層の遺物包含層から破碎した状態で出土した。小片も含めて18点になる。全体の形状は不明であるが、乳の間とそれを区画する突線のありかたから、鐸身の一部と推定される(第20図)。厚さ4.0mm~5.5mm。鐸身は、幅3mm、高さ2mmの突線による1条の縦線と2条の横線により袈裟襷を構成する。区画された乳の間には縦3段以上の乳が配置される。乳は径8.5mm、高さ8mmの円筒形。裾部は、花卉状に大きく外反して広がるものと思われ、花卉の1単位は幅25cm前後になる。裾端部は「く」の字に外方に屈折し、厚さ4mmほどの縁をつくる。

興福寺所用の風鐸としては、1955年の食堂発掘調査の際に、食堂西北隅の包含層中より笠形部分の破片が出土している(『興福寺食堂発掘調査報告』1959)。東金堂では、1937年の修理工事の時点で4隅の風鐸の半数の遺存が報告されているが(『興福寺東金堂修理工事報告書』1940)、本例は大きさ・形態からこの風鐸とちかいものであったと推定される。また、出土位置からみて中金堂東南隅に懸けられていた可能性がある。

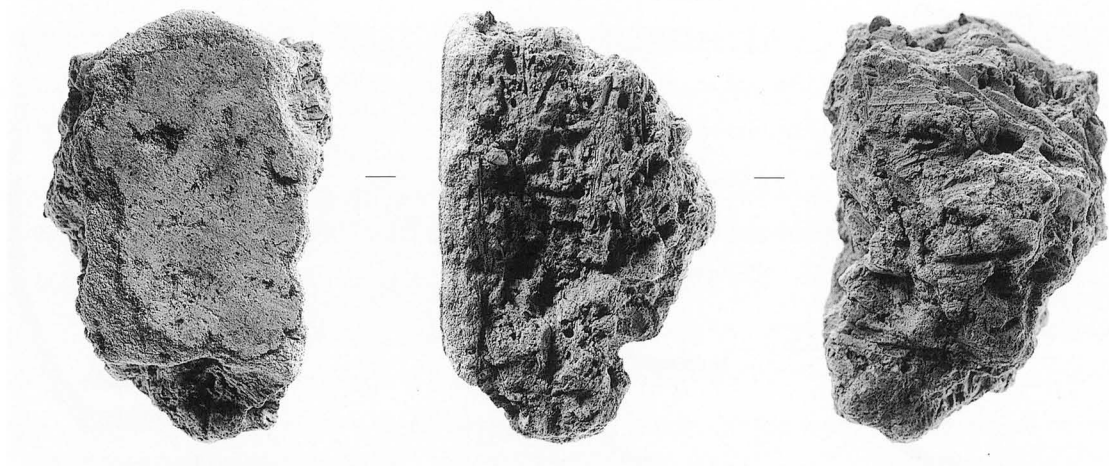
第23図 火熱を受けた壁土片（約2：3）

また、中金堂院の罹災を示す遺物として、火熱を受けて硬化した壁土片が11点出土している。第23図は、長さ8.5cm、幅5.5cm、厚さ5.2cmの小塊で、1面が平坦になっており、本来の壁面の様子をうかがうことができる。平坦面は、厚さ5mmの均質な乳白色の土層により形成され、上塗と考えられる。以下の層は小礫を含むなど土自体が粗俵で、混和された苧材の痕跡が多数認められる。下塗あるいは中塗に相当しよう。被熱のため全体に橙褐色を呈し、黒色化した部分もある。北面回廊の北側柱筋上にある土坑SK7526から出土した。
