興福寺

第1期境内整備事業にともなう発掘調査概報Ⅴ

2010

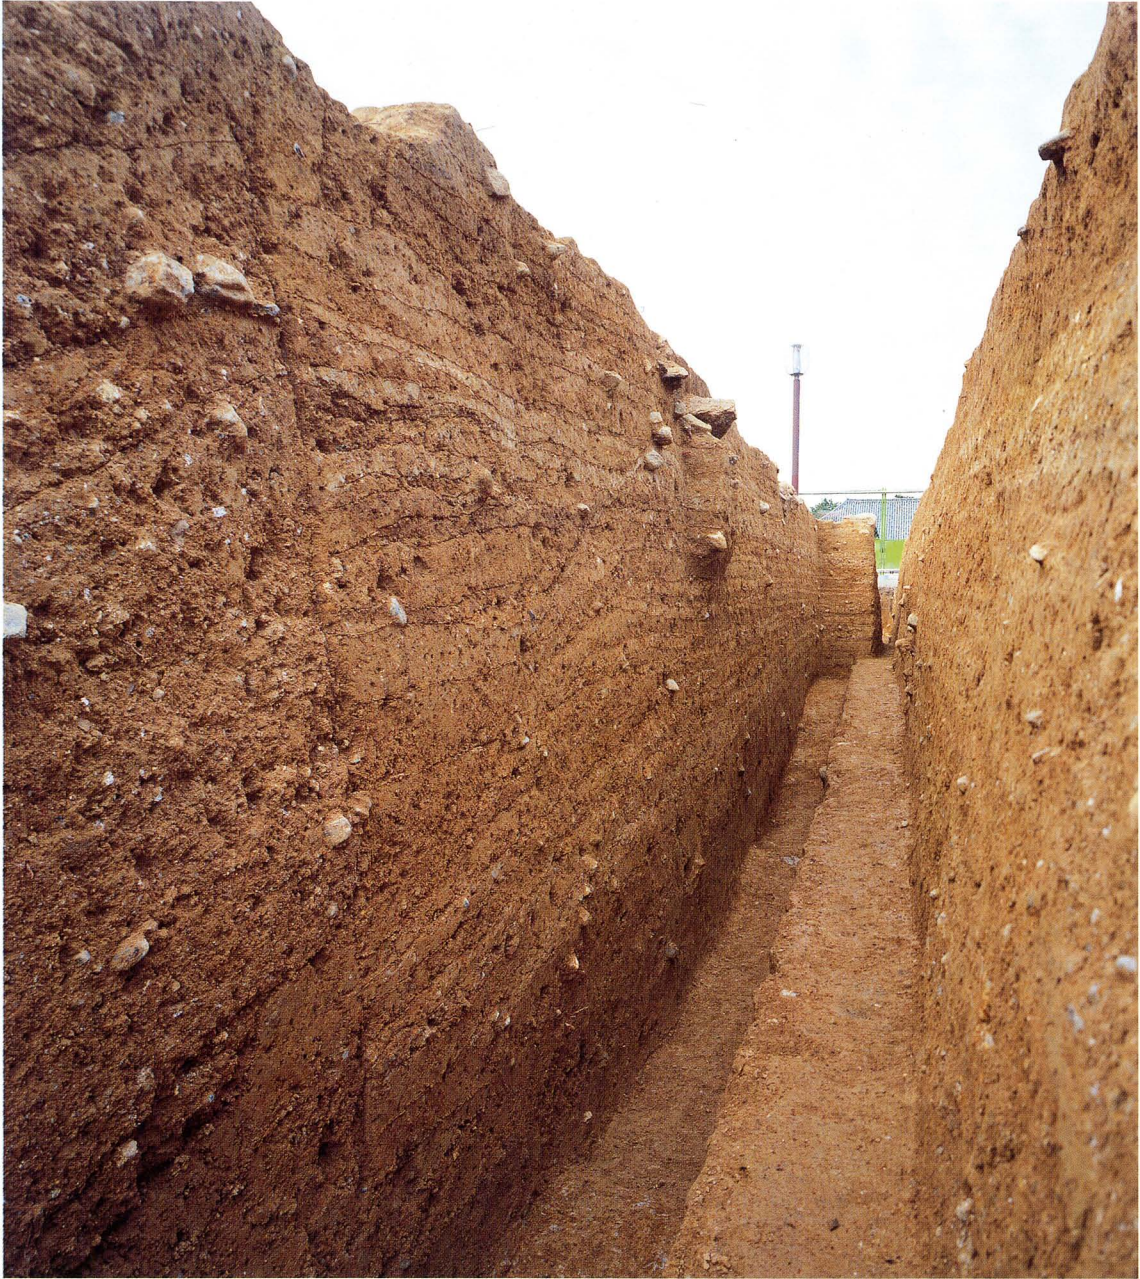
南大門基壇の版築層（南から）

南大門の基壇土は4つの単位からなる。すなわち、下位から黄褐色土（厚さ約50cm）、版築層①（厚さ約110cm）、白色土（厚さ約20cm）、版築層②（厚さ約55cm）である。この層位的関係はどの場所でも同じで、版築層①および白色土の上面は版築過程の同一段階を示す。礎石の据付レベルは、後述のように版築層②の中位である。

次いで橙色土と灰色土とを交互に積み重ね、高さ約1.1mの土壇を築く。橙色土・灰色土はいずれも厚さ5cm程度で、最大で20層を重ねている（版築層①）。橙色土は粘土塊を多く含み、灰色土はやや軟質で砂質分に富む。したがって、両者の区別は容易である。橙色土と灰色土とはほぼ水平に重なっているが、基壇の外側に向かうにつれ各層ともに薄くなり、または途切れがちになる。このため、版築層①の上面は基壇中心部が高いマウンド状を呈していたようで、ことに基壇南部での高低差が大きい。

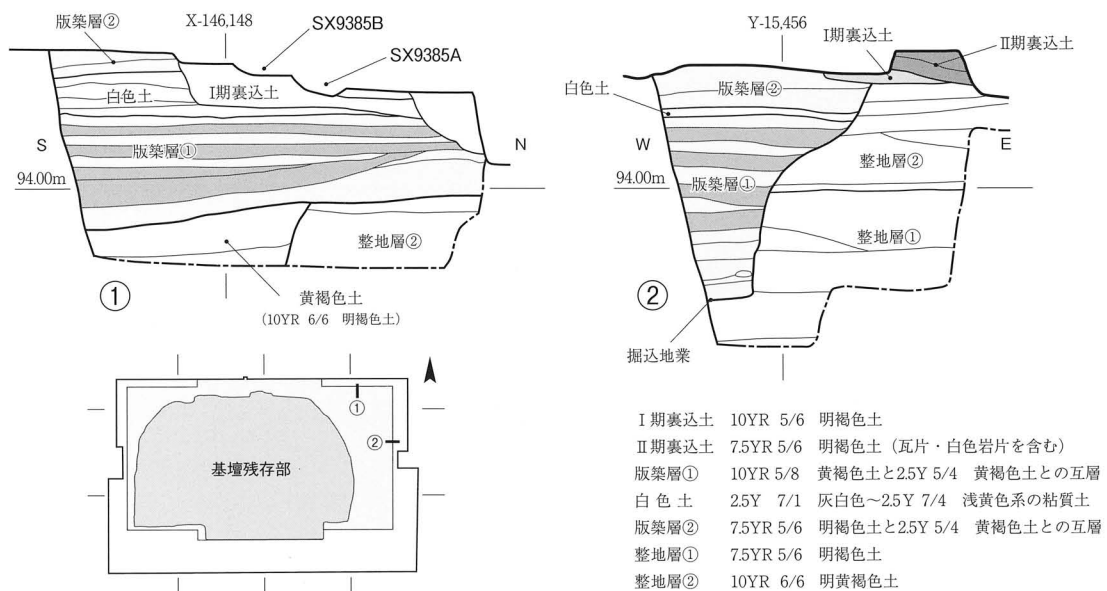
第6図 掘込地業北端・東端断面図(1:30)

南大門では基壇造成に先立ち、掘込地業をおこなっている。その規模は基壇のそれよりやや小さく、東西28.0m、南北15.2mである。このため、掘込地業の輪郭を平面で検出できたのは西北隅の一部で、北端・南端および東端は断割調査で確認したのみである(第6図)。中央断割西壁の土層観察によると、掘込地業は整地層②の上面からで、その深さは約50cmである(第8図)。南下がりの地形にしたがい、掘込地業の底面も南へと傾斜している。

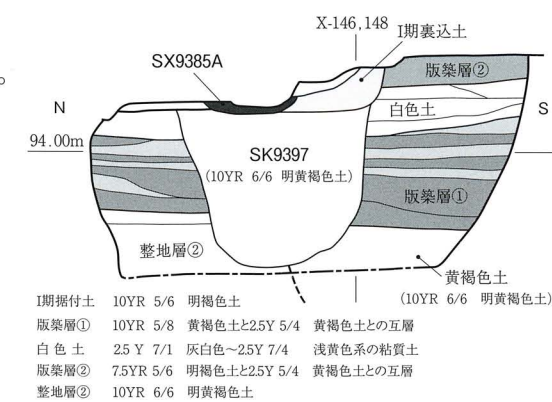
第9図 SK9397断面図 (1:30)

土坑SK9397・SK9398・SK9399 基壇北辺～東辺の断割調査で確認した土坑。SK9397は基壇土（版築層①・白色土）を壊し、凝灰岩Bの地覆石据付土に覆われる（第9図）。SK9398・SK9399は掘込地業の東端付近に位置する。

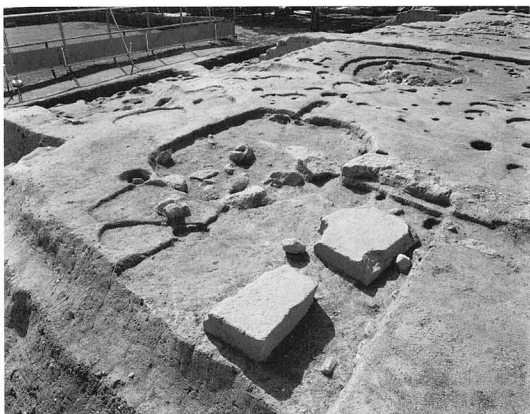
第13図 SX9362（北東から）

金剛力士像（阿形像）基礎SX9362 三間幅の通路の東側、棟通り柱筋の南側にあり、柱イ1・ロ1（ともに削平）およびイ2・ロ2に囲まれる（第13図）。吽形像の基礎SX9364とは中軸線を介して対称の位置を占める。据付穴は南北3.3m、東西2.5m以上である。据付穴の深さは台石の上面から約45cmで、埋土は褐色土。土器片・瓦片および焼土・木炭を含む。吽形像基礎と同じく、据付穴に凝灰岩Bの切石を敷き並べたものとみえるが、東半は近代に削平を受け遺存しない。また、台石も多くは失われ、わずかに6石を残すのみである。台石上面の高さは標高95.44～95.50mである。なお、据付穴の西側に残る凝灰岩は、金剛柵地覆石の可能性はある。

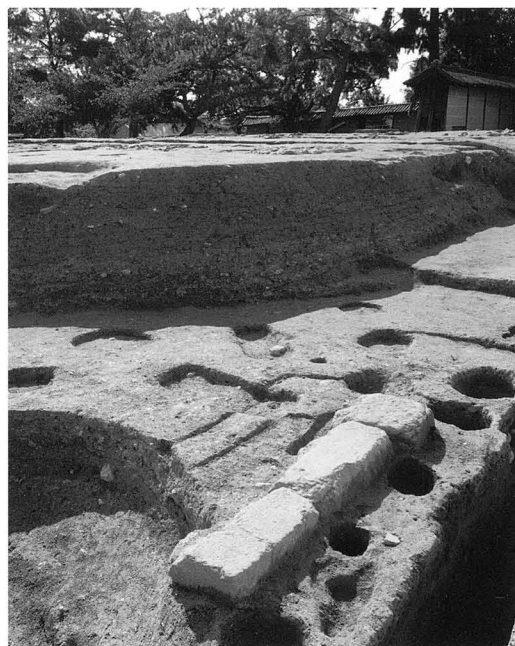
第19図 地覆石SX9381（北東から）

SX9381(第19図)は北階段の東入隅部の地覆石で、3石がL字形に並ぶ。地覆石は長さ46.0～55.0cm、幅25.0～31.0cm。厚さは15.0cmで、天端の高さは94.59～94.66mである。基壇北辺を縁どる2石は東西に並ぶが、羽目石との接合部付近は破碎されている。西端の1石のみが北折し、北階段の東端をかるうじて教えている。

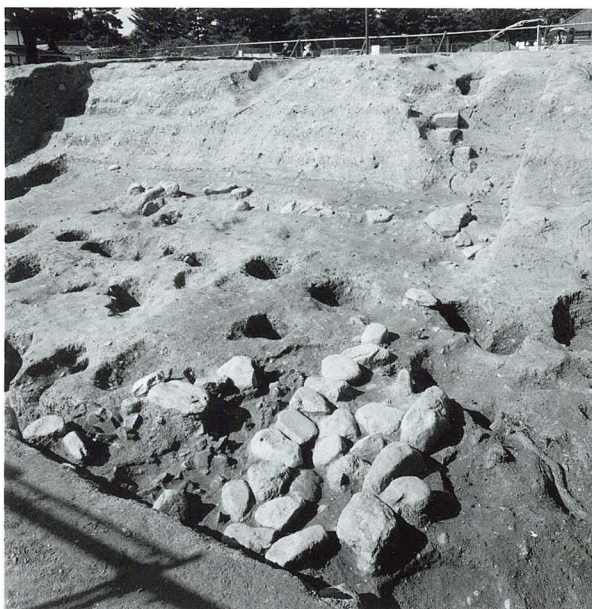
第21図 石組溝SD9389 (南から)

石組溝SD9389 南大門の南階段東端から南へと伸びる石組溝。上にみた雨落溝SD9387が南折したもので、1976年の防災施設設置工事でも検出している。東の側石は残存するが、西側のそれは抜き取られて残らない。溝の底石は安山岩などの巨礫で、その幅は約60cm。側石の天端からの深さは約5cmである。なお、今次調査では確認できなかったが、南階段の西端から南へと延びる石組溝の痕跡が、防災施設設置工事の際に見つかっている。

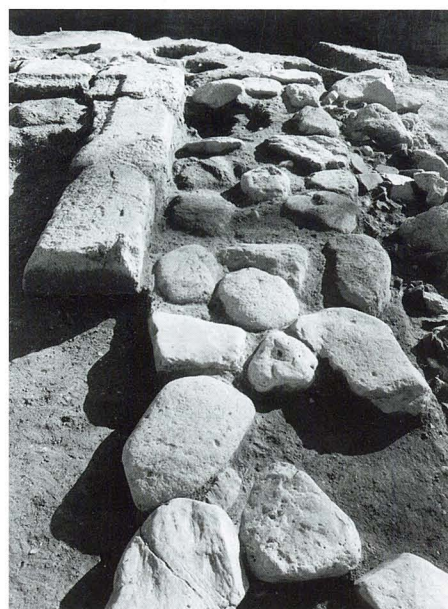
第22図 SX9384・SD9387 (西から)

SX9384は基壇東南隅の地覆石で、4石がL字形に並んでいる(第23図)。橙褐色の裏込土が支持し、炭混じりの灰褐色土が覆う。その天端は標高93.13mである。東南隅の地覆石には深さ約1.0cmの仕口があり、隅東をおさめたとみられる。この外側は火熱のためやや赤味を帯びる。

石組溝SD9387 南大門基壇の玉石敷の雨落溝で、基壇の東南端から南階段までの約7.5m分が残る。同時期に存在した地覆石SX9384の外側を縁どり、地覆石の天端からは約10cm下がる。底石は巨礫を2～3石並べたもので、幅約55cm。底石の高さは93.93～94.04mで、西側が低い。

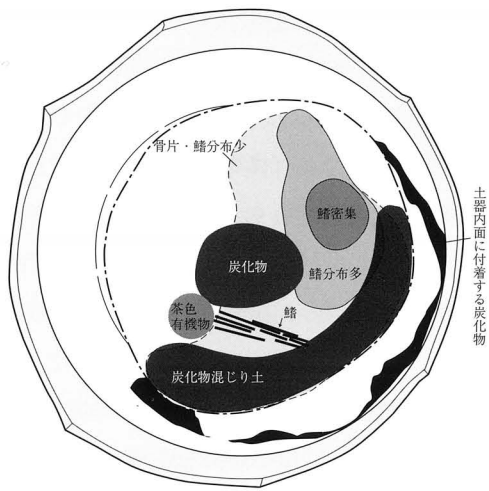
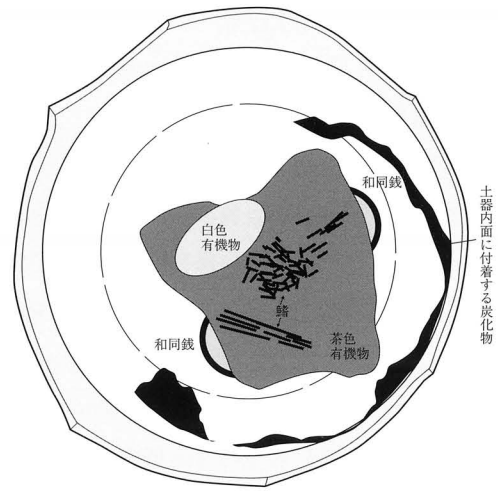
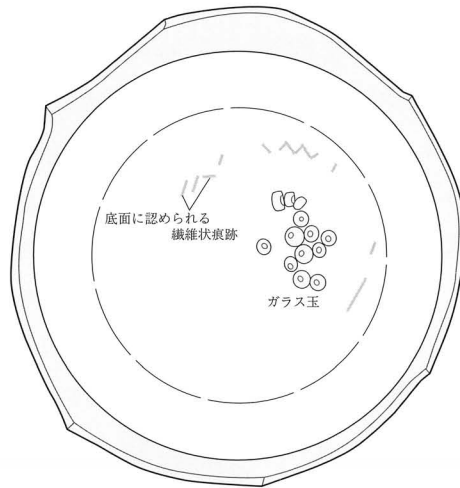
第27図 須恵器広口壺内の鎮壇具納入状況

調査経過 SX9361から出土した須恵器広口壺は、出土位置や出土状況から発見時より鎮壇具容器と推測されていた。壺内には土が詰まった状態で、内部調査が必要であったことから、その状態を維持しつつ現場から研究所へ持ち帰った。内容物取り出しに先立って、X線透過撮影および高エネルギーX線CTスキャンによって、内部調査をおこなった。その結果、広口壺の底部に貼り付くように和同開珎5枚とガラス小玉13点が存在していることを確認した(第27図5・6)。それと同時に、壺内埋土の断面画像に3つに区分できる濃淡が見られ、それは土質などの違いを表しているものと予想された(同図5)。

1層は非常に固くしまる黄褐色粘質土。層厚は最大8cm。2層は、1層とは対照的にしまりがほとんどない黄褐色細砂。層厚は最大で10cm。1、2層では遺物の出土は皆無であった。3層は炭化物、魚骨、植物質有機物、織物片などを大量に含む黄褐色細砂。それらは、広口壺底部から高さ5cmほどのところから出土しはじめ、銭貨上面まで続いた。3層はほぼ水平堆積だが、1層は土塊状の黄褐色土で、2層の砂質土は、1層と3層の間に陥入するように堆積していた。

内容物 和同開珎は、5枚のうち4枚が完形で、1枚は腐食によって3分2程度が残存する。このうち3枚が表向き、2枚が裏向きで銭文の表裏は一定していない。銭文は肉眼では判別しづらいが、X線透過撮影によると隷書体で(同図6)、いわゆる新和同である。ガラス小玉は13点あり、全て完形である。取り上げた3点について見ると、寸法は、最大径が5~6mm、口径が2~3mm、厚さが2.5~4mmで、大きさにやや幅をもつ。色調は風化によって白色~淡緑色を呈する。なお、銭貨とガラス小玉の取り上げは未完で、それ自体の分析は今後委ねられる。

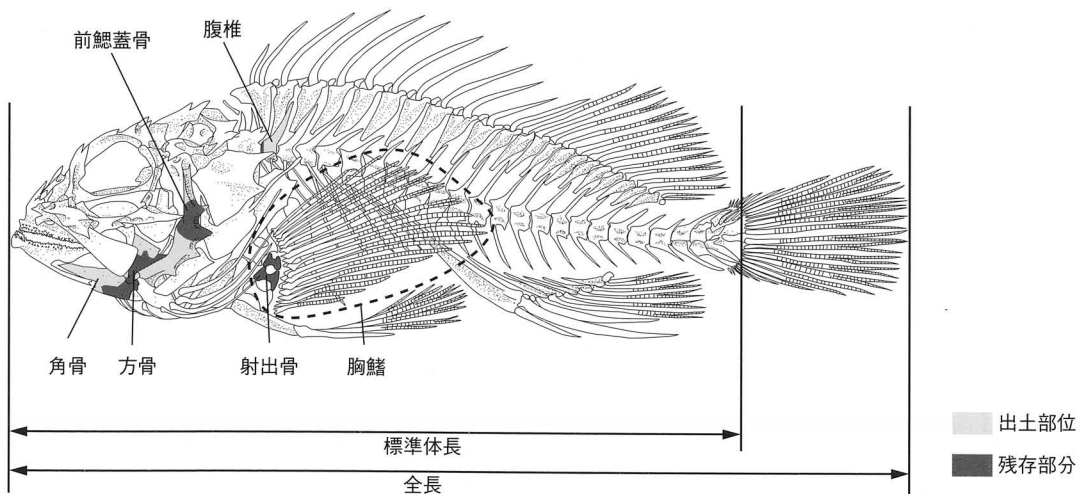
第29図 出土したフサカサゴ科魚類の残存部位（落合編1994『魚類解剖大図鑑』緑書房に加筆修正）

同定・記載 魚類遺存体の同定は、現生骨格標本との比較によりおこなった。比較標本には、奈良文化財研究所が所蔵する現生骨格標本を用いた。ほとんどの資料が細片であるため、種同定は全体的に困難で同定可能な資料はわずかであった。火を受けた痕跡は認められず、解体痕跡の有無が観察できる資料もなかった。同定できた資料は、方骨、角骨、前鰓蓋骨の3点（第29・30図）で、すべてフサカサゴ科の一種（*Scorpaenidae* sp.）であった。フサカサゴ科とは、カサゴ属やメバル属などを含む分類群である。種や属レベルでの同定は不可能であるため、科レベルでの同定にとどめている。方骨（右）は下顎関節および方骨後角部の突起が残存した。角骨（左）は懸垂骨関節面が残存していた。前鰓蓋骨（左）はフ

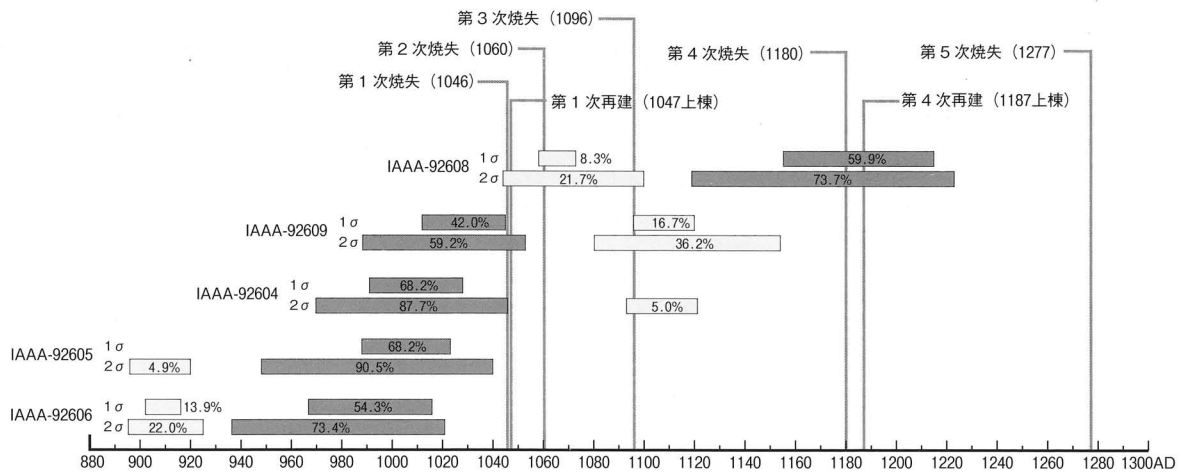
第31図 SX9364出土木炭の¹⁴C年代

石を敷き並べて金剛力士像の台石とし、その隙間は二上山産とみられる凝灰岩 (『興福寺-第1期境内整備事業にともなう発掘調査概報Ⅱ』興福寺、2000の「凝灰岩A」)の岩塊や安山岩礫・チャート礫で埋める。台石間には瓦片や焼土・木炭を含む暗褐色土が詰まるが、これは台石の設置後に嵌入した土である。この土から採取した木炭の¹⁴C年代は、10世紀前半 (測定番号IAAA-92604~92606)と12世紀後半~13世紀初頭 (IAAA-92608)とに分かれ、後者が第4次再建 (1187)時の使用材とみられる。本書では後者の年代を重視し、SX9364が第5次焼失時 (1277)にはすでに存在し、第4次再建以前に設置されたと考える。一方、台石の据付土は明褐色~黄褐色土で、瓦片などの夾雑物を含まず、嵌入土とは区別できる。
