# 興福寺

第1期境内整備事業にともなう発掘調査概報Ⅵ

2012

興福寺

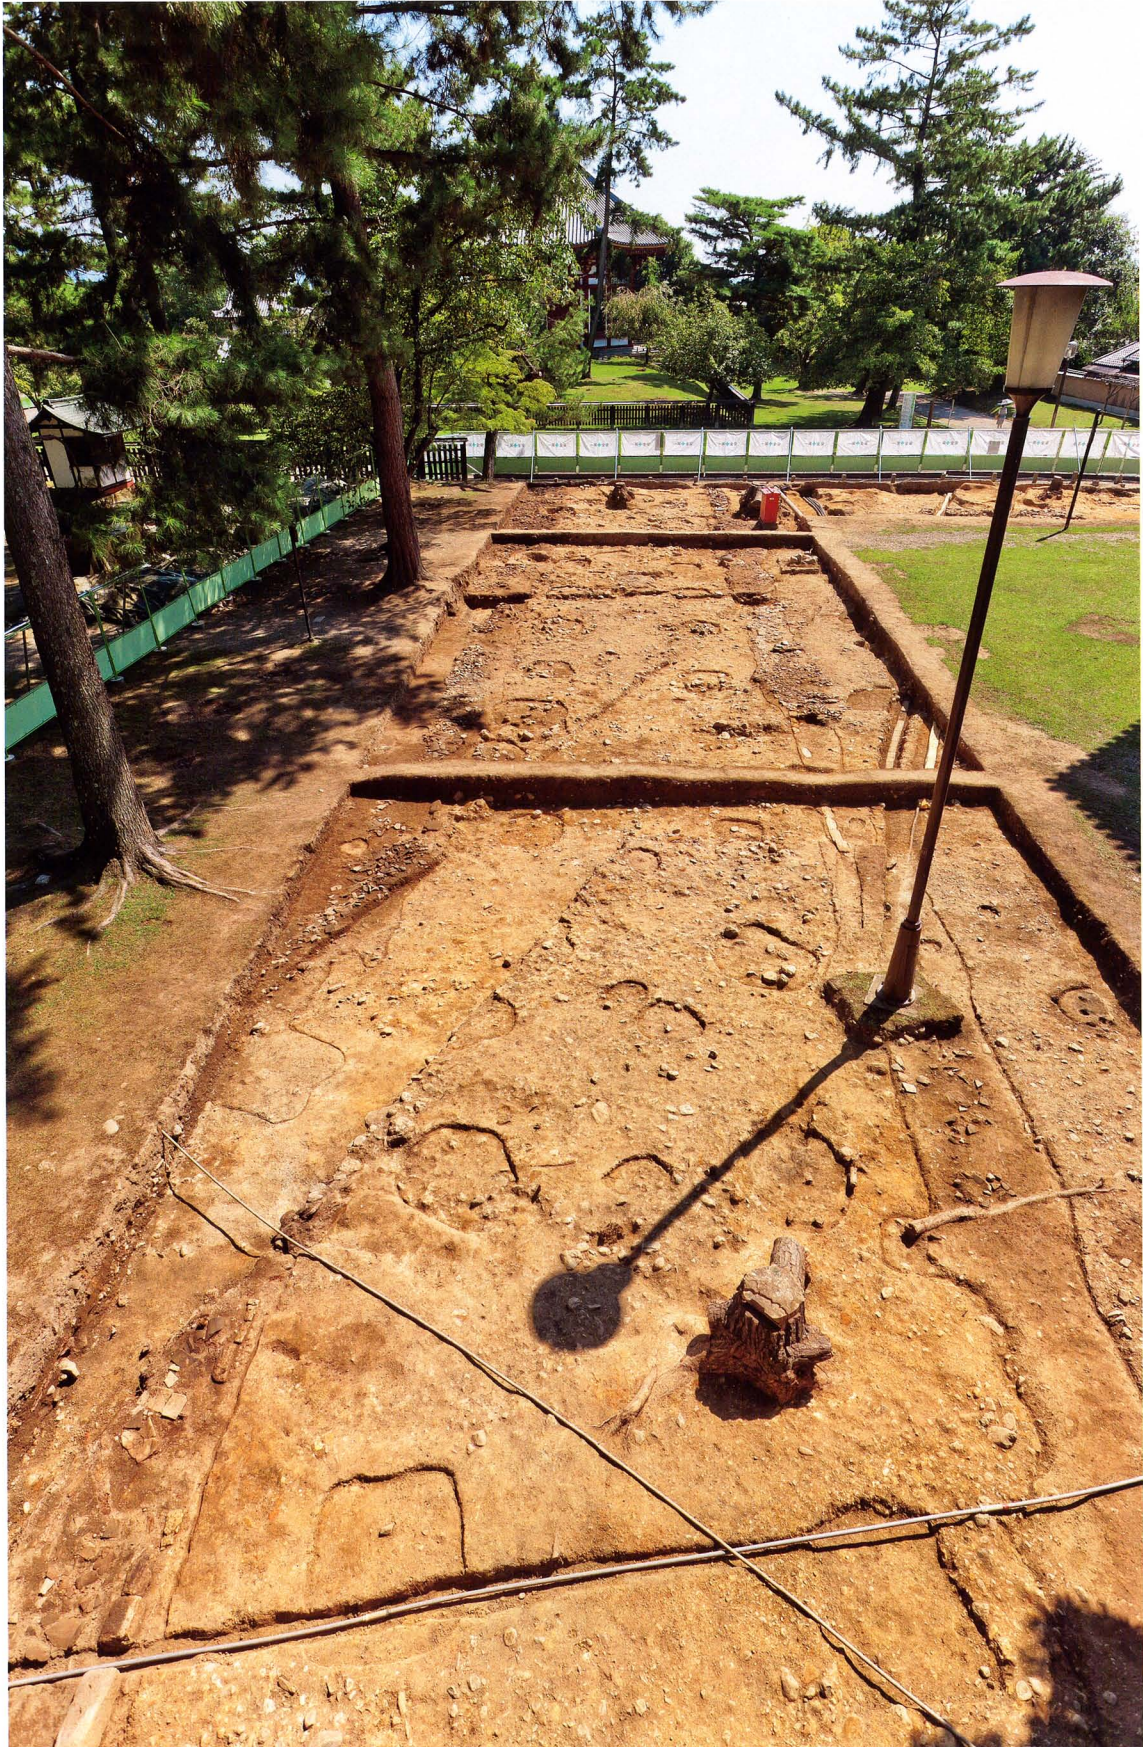
東面回廊全景（北から）

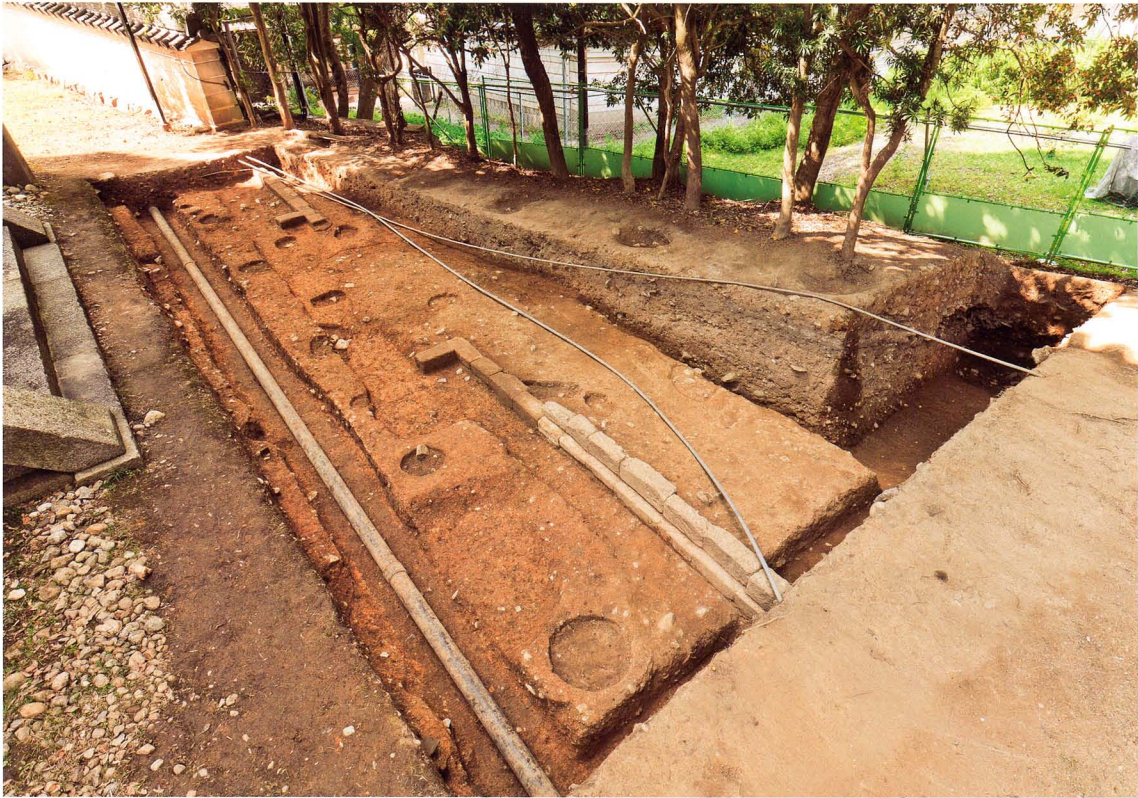
北面回廊基壇外装検出状況（南東から）

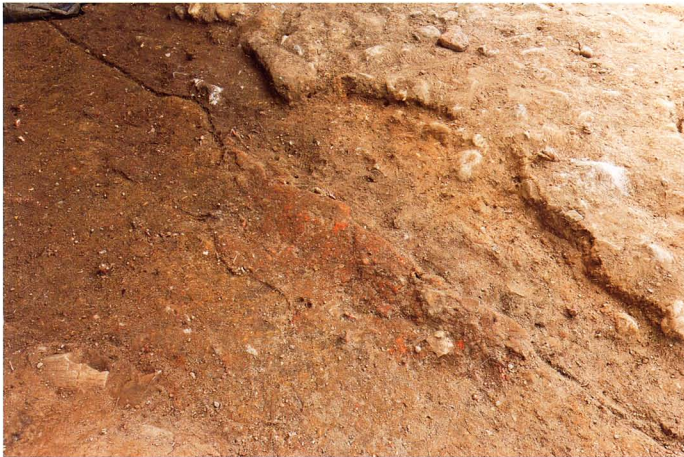
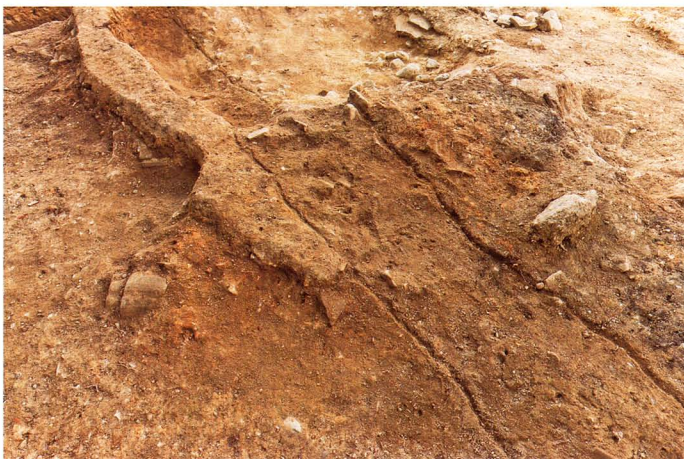
焼土面を掘り込む東面回廊基壇外装抜取溝

上：X-146,047付近（北東から）

下：X-146,058付近（北東から）

基壇外装抜取溝の上面には焼土面SX9960およびそれを覆う炭層があり、その上に鎌倉時代の軒瓦を含む溝状の瓦溜SX9953（西側）・SX9954（東側）が載る。SX9960は東面回廊の東側では顕著に認められるが、西側では確認できなかった。この焼土面SX9960は、残存する地覆石上面と同じレベルで地覆石の内側（＝回廊基壇側）にも広がっており、外装抜取溝SD9952BはSX9960を掘り込んでいた。すなわち、基壇外装の上部（羽目石以上）がすでに失われていた状態で火事などで周囲が焼け、その後地覆石を抜き取っていることがわかる。瓦溜SX9954はこの抜取溝SD9952Bを覆うように広がっている点が注目される。なお、回廊東側のSX9954からは奈良時代の軒平瓦（第24図16）と鎌倉時代の軒平瓦（第24図35）が集中して出土している。

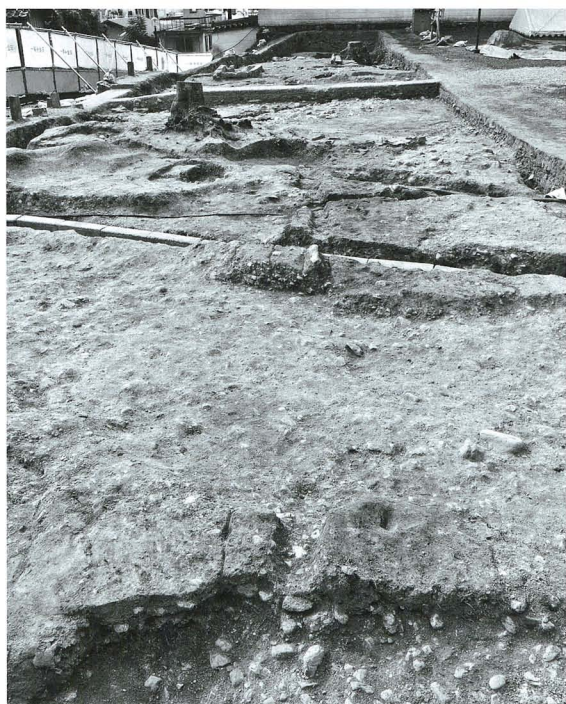
第9図 南面回廊北側地覆石抜取溝（東から）

基壇外装抜取溝SD9946は、南門と同じく2時期分を確認した。古い方の溝SD9946Aがやや内側にあり、改修後の溝SD9946Bには地覆石とみられる凝灰岩が部分的に残存する。後述する東面回廊SC9950でも同様の地覆石を確認しており、取り上げたもののうち大きいものは長さ37.0cm、幅21.0cm、厚さ12.0cmを測り、重さは16.9kgであった。石材はいずれも地獄谷溶結凝灰岩である。なお、南門の西側にも、凝灰岩切石列が残存するが、基壇外装想定位置よりも北にずれ、基壇土の外側の土層に含まれ

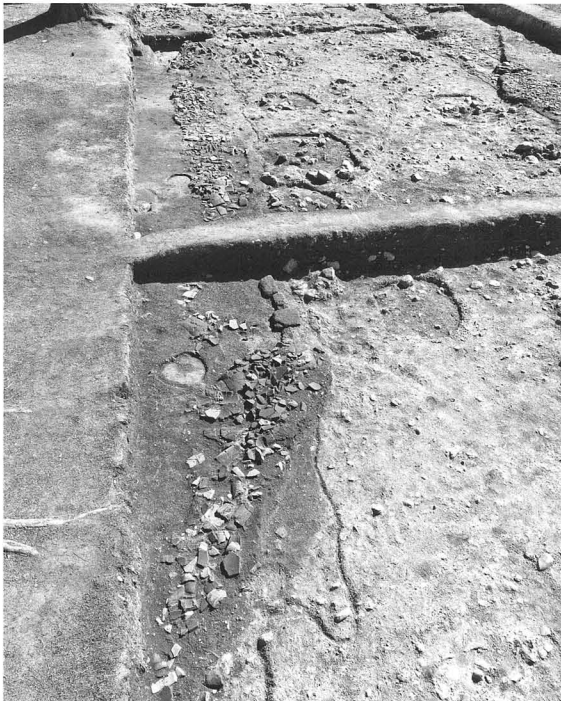
第12図 東面回廊東側瓦溜（北から）

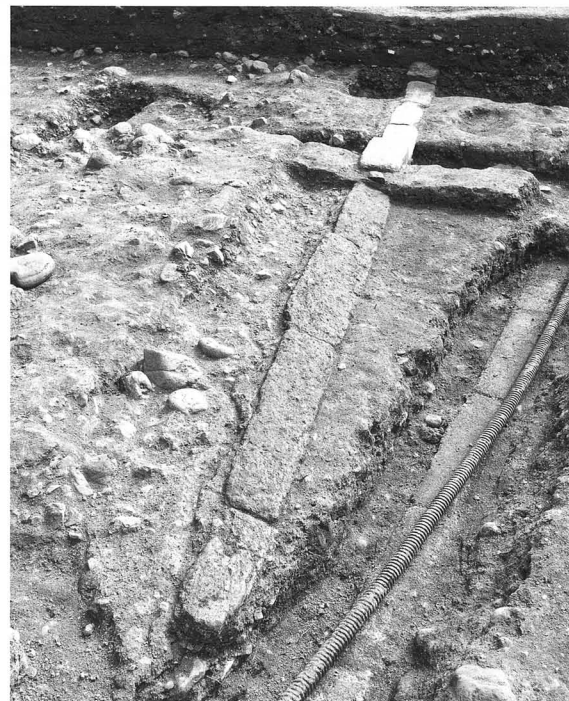
第13図 東面回廊西側基壇外装（北西から）

基壇外装は、東西両側で部分的に凝灰岩の地覆石が残存しており、それ以外の部分では地覆石の抜取溝SD9951B（西側）・SD9952B（東側）を検出した。また、南門・南面回廊と同じく、先行する地覆石抜取溝SD9951A・SD9952Aを確認しており、検出した地覆石は造営当初のものではなく、改修後の遺構であることがわかる。SD9951A・SD9952AはSD9951B・SD9952Bよりも約1石分内側にあり、それぞれの東西幅は5.8m・6.2mとなる。西側の抜取溝SD9951Bは調査区の北端付近で直角に西に曲がり、ここが回廊の東北の入隅であることがわかる。

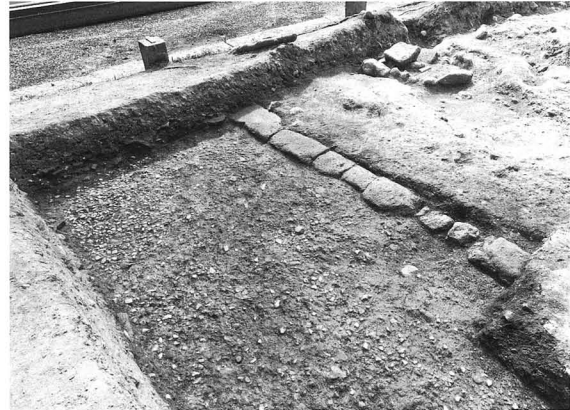
第16図 礫敷舗装面SX9949 (北東から)

**礫敷舗装面SX9949** 東面回廊SC9950の外 (東) 側で検出した礫敷面。径1cm程度の小礫を敷き詰めて舗装している。回廊の外側のある一定範囲の舗装を示す。この礫敷は地覆石東際から広がっており、基壇外装の外側に雨落溝が設けられていなかったことがわかる。

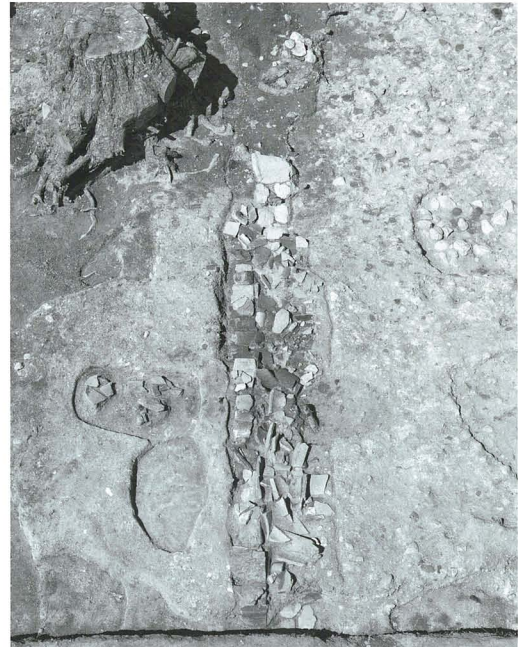
第18図 暗渠SD9944 (南から)

**暗渠SD9944** 回廊東南隅部で検出した南北方向の瓦積溝。回廊内の排水のために設けられた暗渠である (第17～20図)。幅は0.8mで、底面に河原石を並べ、側面は平瓦を丁寧に平積みする。断割調査の結果、現在の瓦積の外側に古い抜取溝があり、造営当初の暗渠は内法幅が現在よりも広く、その後幅を狭めて瓦積に改修したことがあきらかとなった。当初はおそらく側面も石積だったものと考えられる。回廊内側の雨落溝からの水を受けていたとみられるが、雨落溝自体は検出していない。

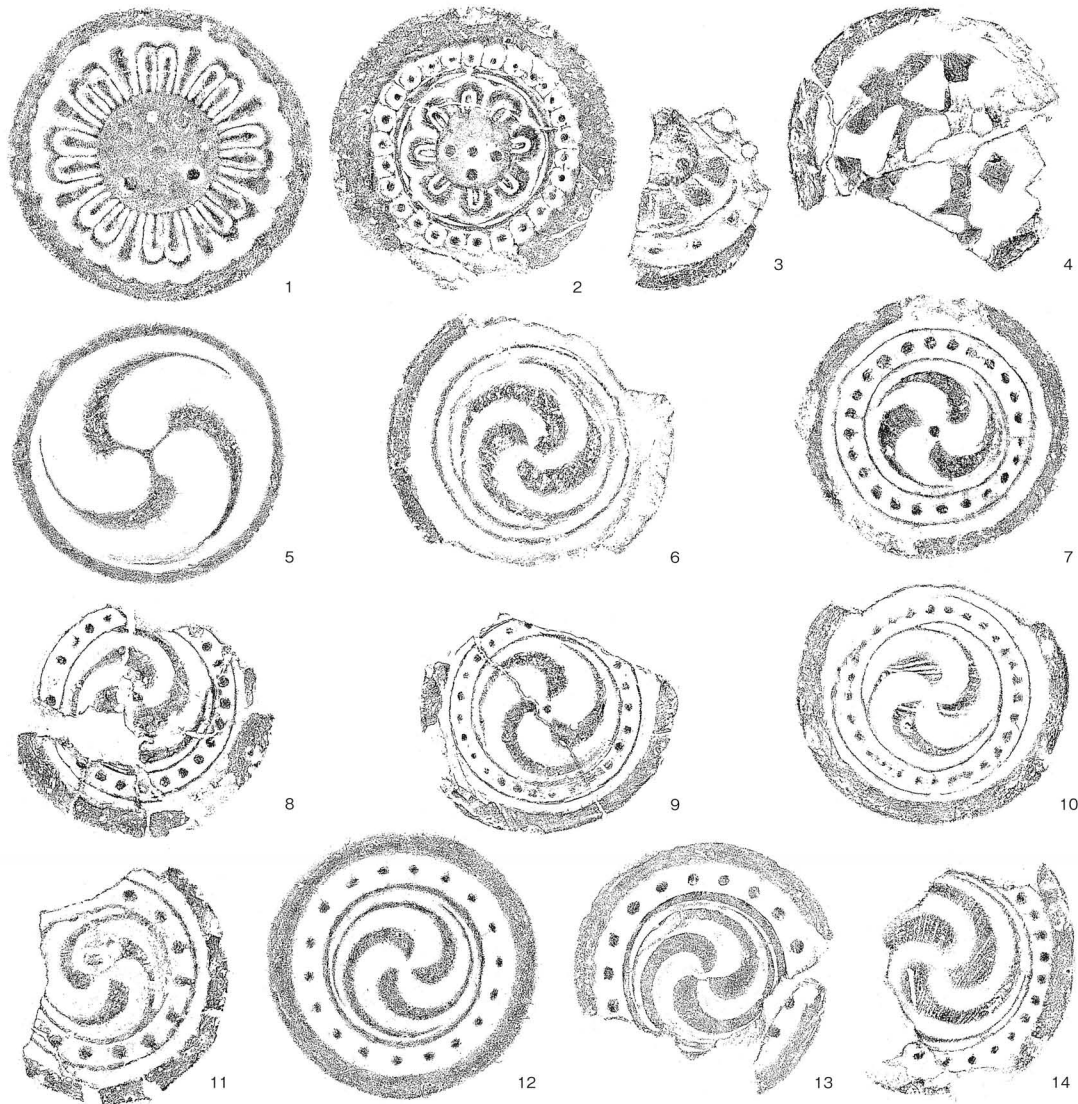
第23図 瓦溜SX9947・9953・9954出土の軒丸瓦 1 : 4

軒丸瓦は59点を数える（第23図）。1は外区に珠文のない蓮華文で、中房の珠文は1+4である。2の中房の珠文は1+4で、外区珠文帯は珠文の周囲が深く円形にくぼんでいるのが特徴である。『食堂報告』3に近い。3の花弁は扁平で外区の珠文もまばらである。『食堂報告』44と同範か。4は梵字のアーケで2点出土した。5～14は巴文でいずれも巴頭の先端が尖る特徴をもつ。5は外区に珠

文のない型式で『防災報告』55と同範であろう。6は巴文の中心に珠点がなく、周囲に圏線がめぐる。『食堂報告』96に近い。7～9は中心に珠点があり、外区珠文帯の内外にも圏線がめぐる。7の珠文は24、8・9の珠文は22以上ある。7は3点出土した。10～14は中心に珠点のない巴文で、外区には珠文帯がめぐる。10・11の巴はやや扁平で、外区珠文帯の内外に圏線がめぐる。10の珠文は29で11は珠文が少ない。10は3点出土した。12～14は珠文帯の外側に圏線がない型式である。12・13の巴は扁平で圏線も太い。12の珠文は18である。珠文にみられる範傷から12・13は同範の可能性が高い。14は巴頭が大きくなり、巴の断面も半円形に近い。1～10は永承の火災以降の平安後期に属し、11～14は平安後期あるいは中世に降る可能性もあろう。

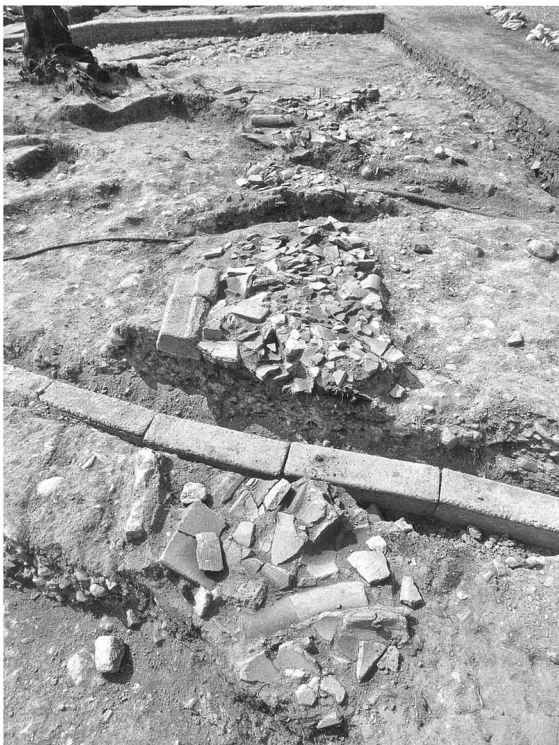
第31図 南面回廊北側の瓦溜SX9947 (東から)

瓦溜SX9947は、基壇外装抜取溝SD9946Bを覆う溝状の遺構で、多量の瓦片が含まれる。幅は南北1.2m。後述する東面回廊でも同様の瓦溜を確認している。

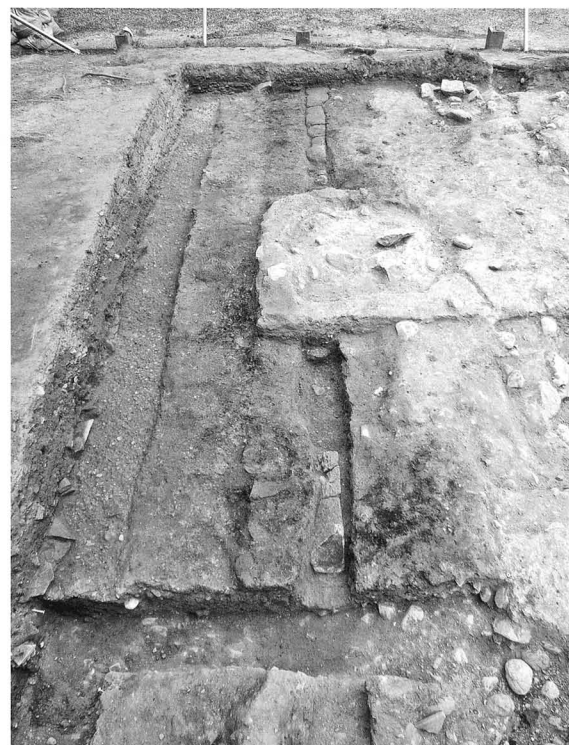
第32図 東面回廊東側地覆石抜取溝SD9952B (北から)

注目すべきはこの焼土層および炭化物が、地覆石の内側、すなわち回廊基壇側でも確認されたことである(第32図)。焼土層は地覆石上面とほぼ同じレベルで確認されており、治承焼討の段階ですでに回廊基壇外装の羽目石以上と基壇土の上面は失われていたこととなる。つまり、北円堂再建の寛治6年(1092)から焼討の治承4年(1180)までの間に、北円堂院回廊は少なくとも基壇外装の一部が崩壊

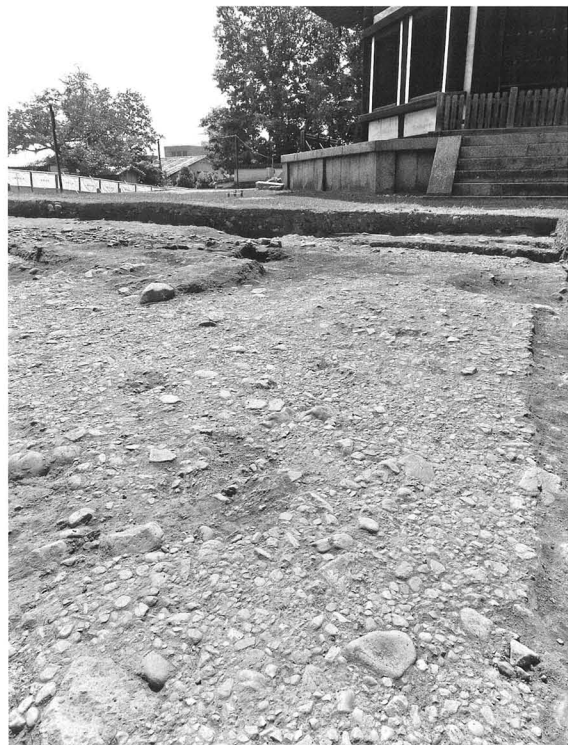
第34図 近世道路SF9975・9976の路面(東から)

**近世道路SF9975・9976** SF9975は北円堂の東側を北東から南西に通る道、SF9976はSF9975から北円堂東面階段へ至る東西方向の道（第21図）。幅は約2.4mで、回廊基壇土を掘り込んで設けられている。路面は小礫を敷き詰め上面を叩き舗装する。『大和名所図会』に描かれる道路と一致し、江戸時代後半にはすでに設けられていたとみられる。

その後北円堂の周囲に遮蔽施設は設けられなかったようで、宝永5年(1708)の「興福寺伽藍春日社境内絵図」(第33図)には、西室と北円堂の間を南北に通る道路から北円堂へ至る二股に分かれた細い道路が描かれている。また、今回の調査で検出した近世道路SF9975・9976(第34図)は、寛政3年(1791)の『大和名所図会』に描かれた道路に一致している。この北東から北円堂へ至る道路は、その形状を微妙に変化させながらも明治時代まで存続していたことが知られている(藪中五百樹「明治時代に於ける興福寺と什室」『立命館大学考古学論集』Ⅲ-2、立命館大学考古学論集刊行会、2003年)。
