# 加治・神前・畠中遺跡

—大阪府立貝塚高等学校本館棟改築に伴う発掘調査—

大阪府教育委員会

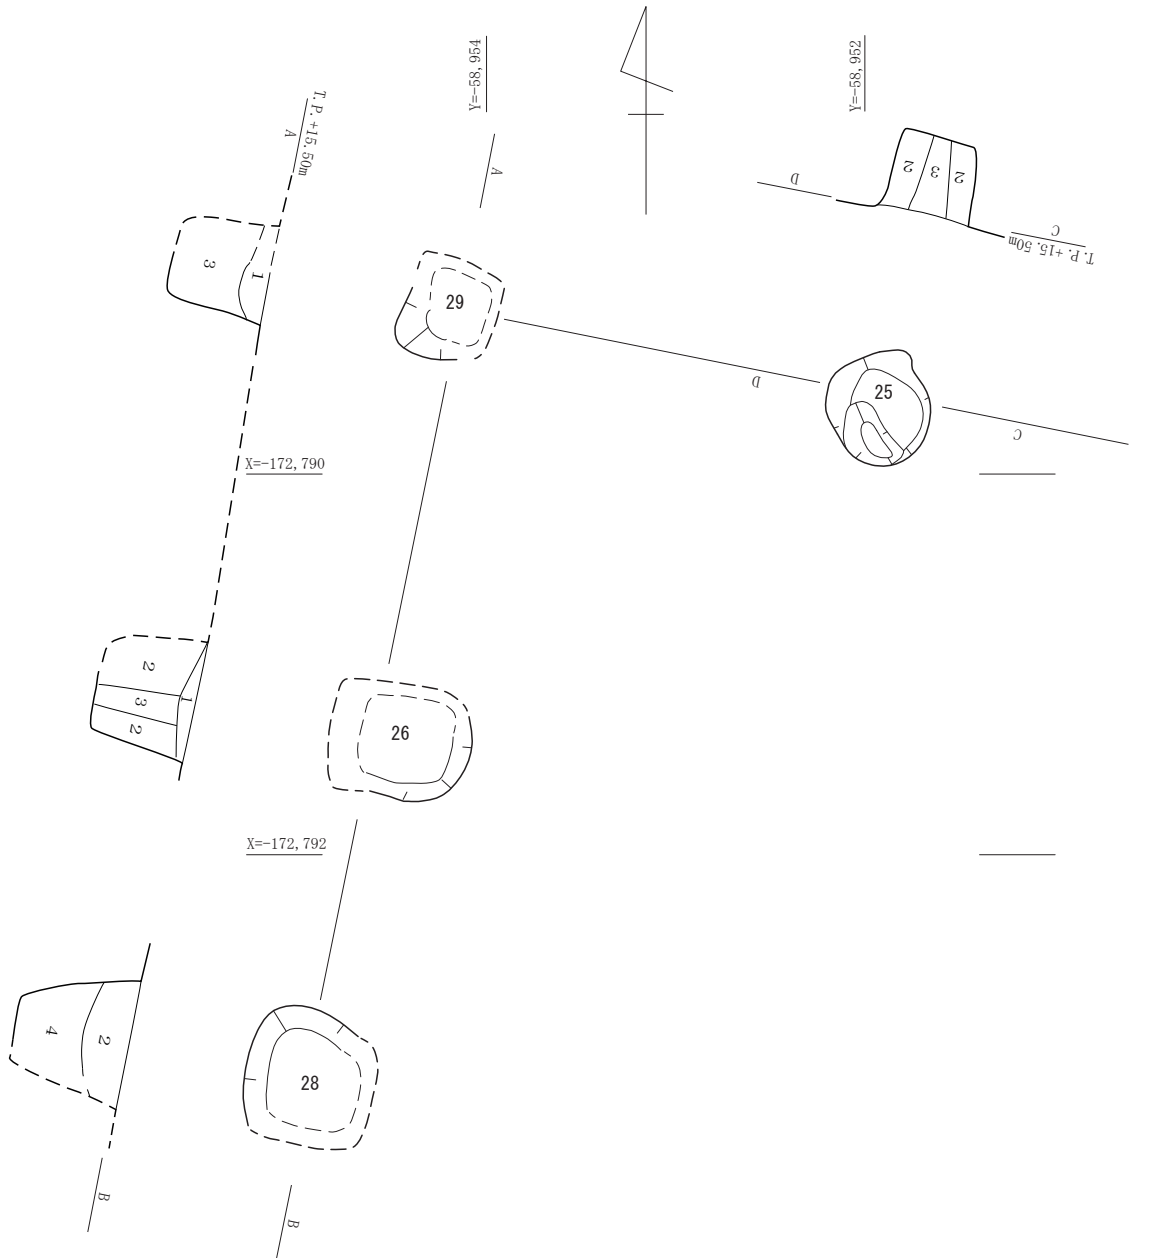
第7図 掘立柱建物跡2平面・断面図

- 1 褐色 (10YR4/4) 砂質シルト
- 2 褐灰色 (10YR5/1) 砂質シルト
- 3 黄灰色 (2.5YR4/1) 砂質シルト (炭化物含む)
- 4 黒褐色 (10YR3/1) 砂質シルト

**掘立柱建物跡2**（第4・7図、図版1上・2下）は、4・5区から検出した。柱穴25・26・28・29からなる。建物は調査区外に広がっており、東西方向1間以上、南北方向2間以上の建物である。主軸方向はN-13°-Eで、ほぼ南北方向を基準としている。確認できる南北方向の長さは、東側で約4.2 mを測る。確認できる東西方向の長さは、北側で約3.5 mを測る。柱間は、南北東西方向とも約2 mである。全体を確認できる柱穴はなかったが、規模は一辺約0.6から0.7 mの方形で、深さ0.5から0.6

mを測る。柱跡は25、26で確認できた。柱の直径は約0.2mを測る。

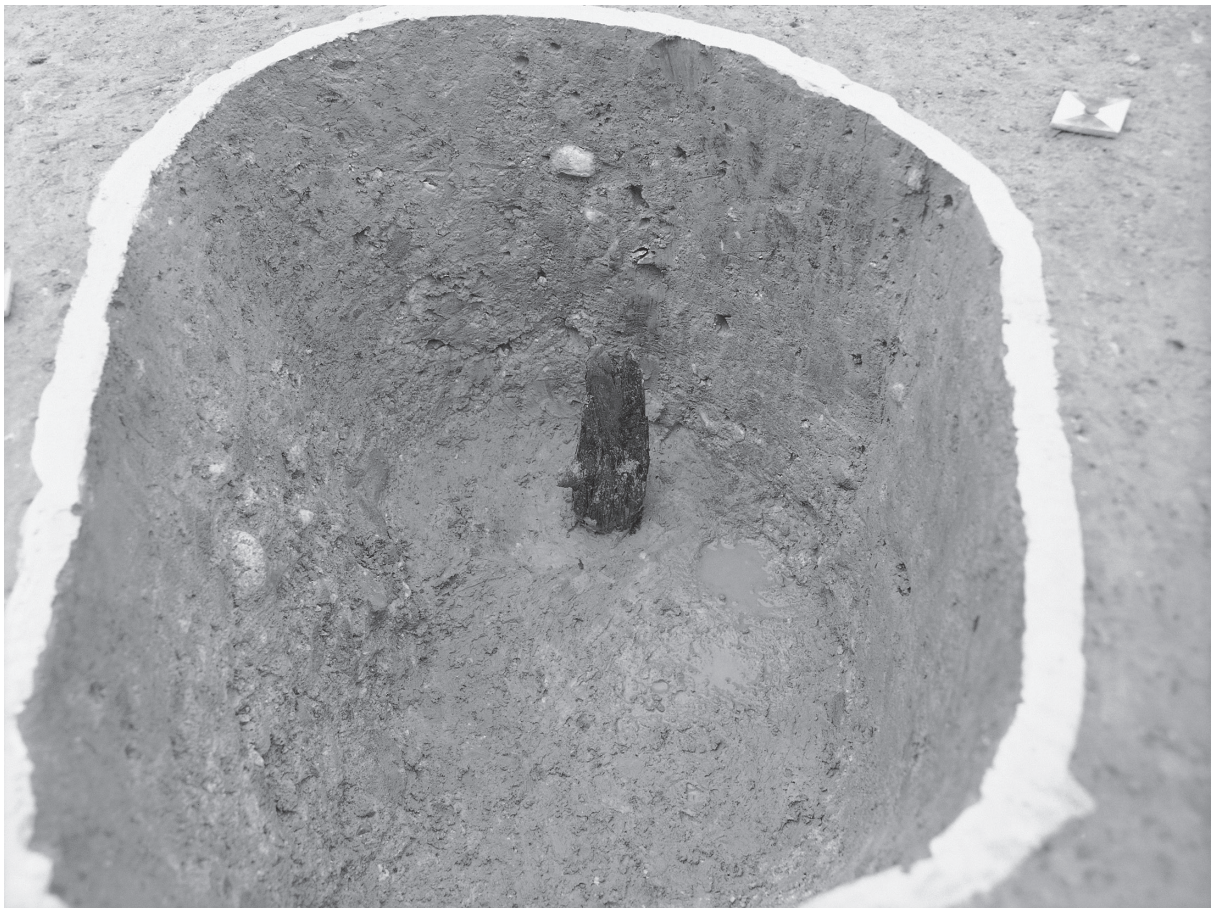
柱穴115 柱検出状況(南東から)

**掘立柱建物跡5**（第5・10図、図版1下・3下・4上）は、1・7区から検出した。柱穴114・115・116・117・118・119・122・123からなる。梁行2間、桁行4間以上の建物である。主軸方向はN-12°-Eで、ほぼ南北方向を基準としている。梁行の長さは約4m、桁行の長さは約9m以上を測る。柱間は、桁行約2m、梁行約2から2.5mである。全体を確認できた柱穴115・117・118の規模は、一辺約0.7mから1mの方形で、深さ約0.5から0.6mを測る。柱跡は114・115・117・118・122で確認できた。柱の直径は約0.2mである。また、柱穴115には柱が残存していた。

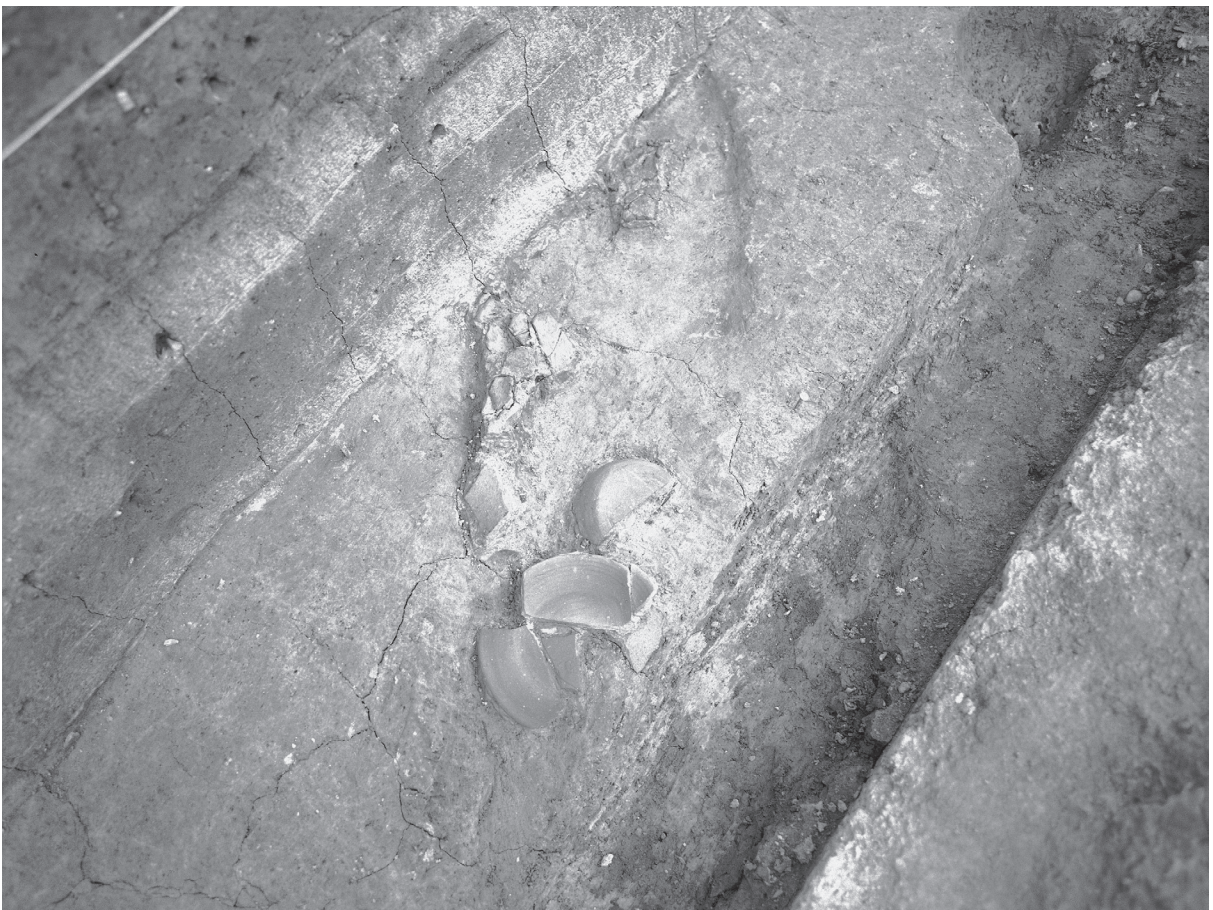
溝39 遺物出土状況(南から)

溝 39 (第 11 図、図版 4 下) は、10 区で検出した。一方は調査区外、一方は攪乱により破壊されており、約 0.6 m ほどしか残存していなかった。幅約 0.4 m、深さは約 0.15 m を測る。埋土は灰色 (5Y4/1) 砂質シルトである。方向は  $N - 12^{\circ} - E$  で、ほぼ南北方向の溝である。

この溝からは、奈良時代のほぼ完形の須恵器杯身や土師器甕片が出土したがそのうち二点を図化した (第 23 図 1・2、図版 5)。
