# 山ノ井南野遺跡II

福岡県筑後市大字山ノ井所在遺跡の調査

筑後市文化財調査報告書

第59集

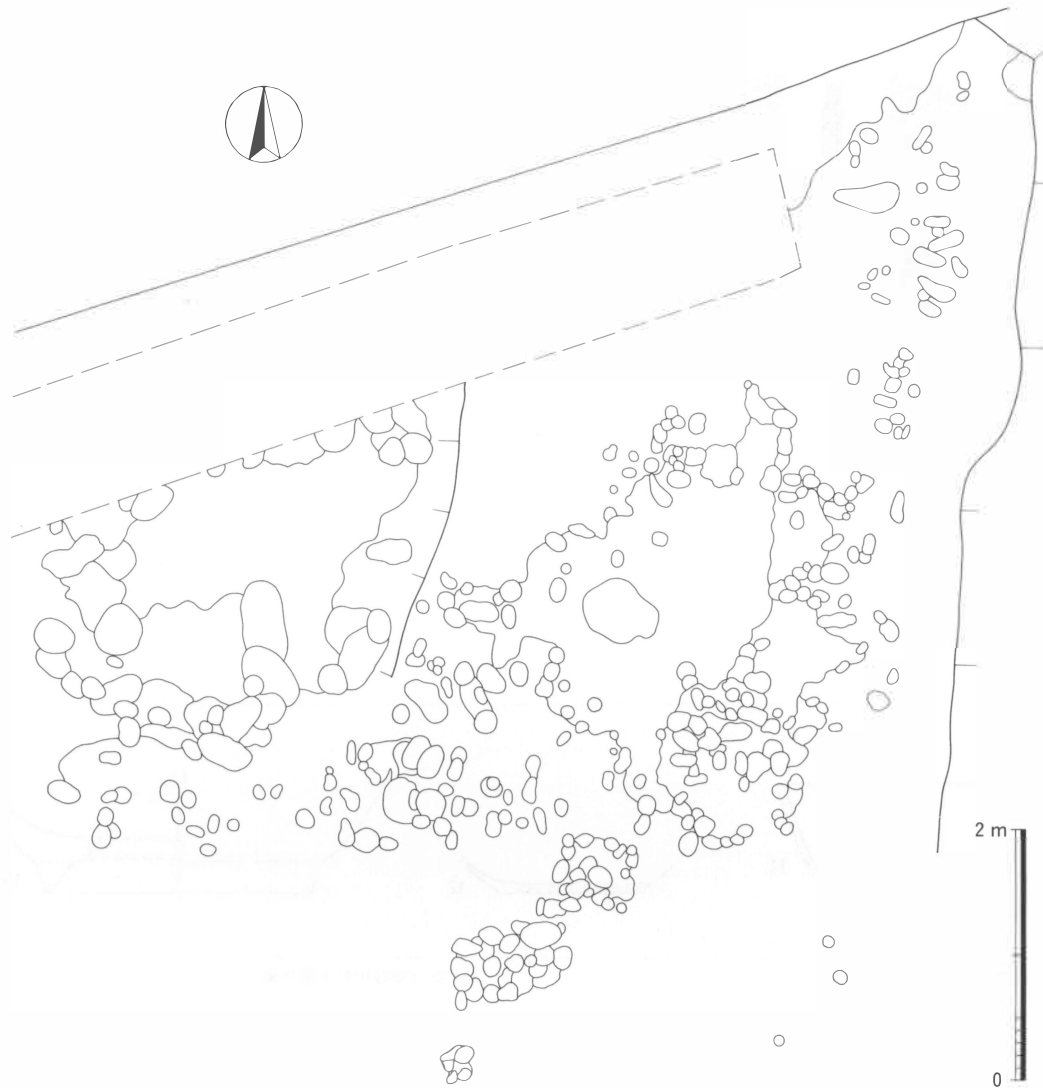
Fig. 10 3SX10実測図 (1/60)

### 3SX10 (Fig. 10、Pla. 11・12)

調査区北側の道路遺構の路面部で検出した小ピットが密集した痕跡である。直径約0.1m~0.6m程の円形ないしは楕円形を呈し、埋土は灰色系、淡灰茶色系、黒色系、灰黄色土系を確認しており、小さいものは灰色系、大きいものは黒色系で構成される。また、一部で直径0.5cmから3cm程度の砂粒ないしは小石を含むものもある。検出面、埋土に硬化はない。遺構の性格については1. 道路遺構に関連する痕跡 (路面突き固めによる刺突状痕跡)、2. 旧水田に残った牛耕痕、が考えられる。道路遺構路面部でしか確認されていない事が唯一の道路遺構に関連する根拠となるが、旧地形では道路遺構の両側溝が地籍図での境界にあたり、旧水田の一区画分にこれらの痕跡は相当しており、路面部直上が旧水田の床土面である事や北側が水路である事から、土地境界での水田耕作に際して残された牛の引き回し痕跡 (牛耕痕) で考えるのが妥当であると判断している。

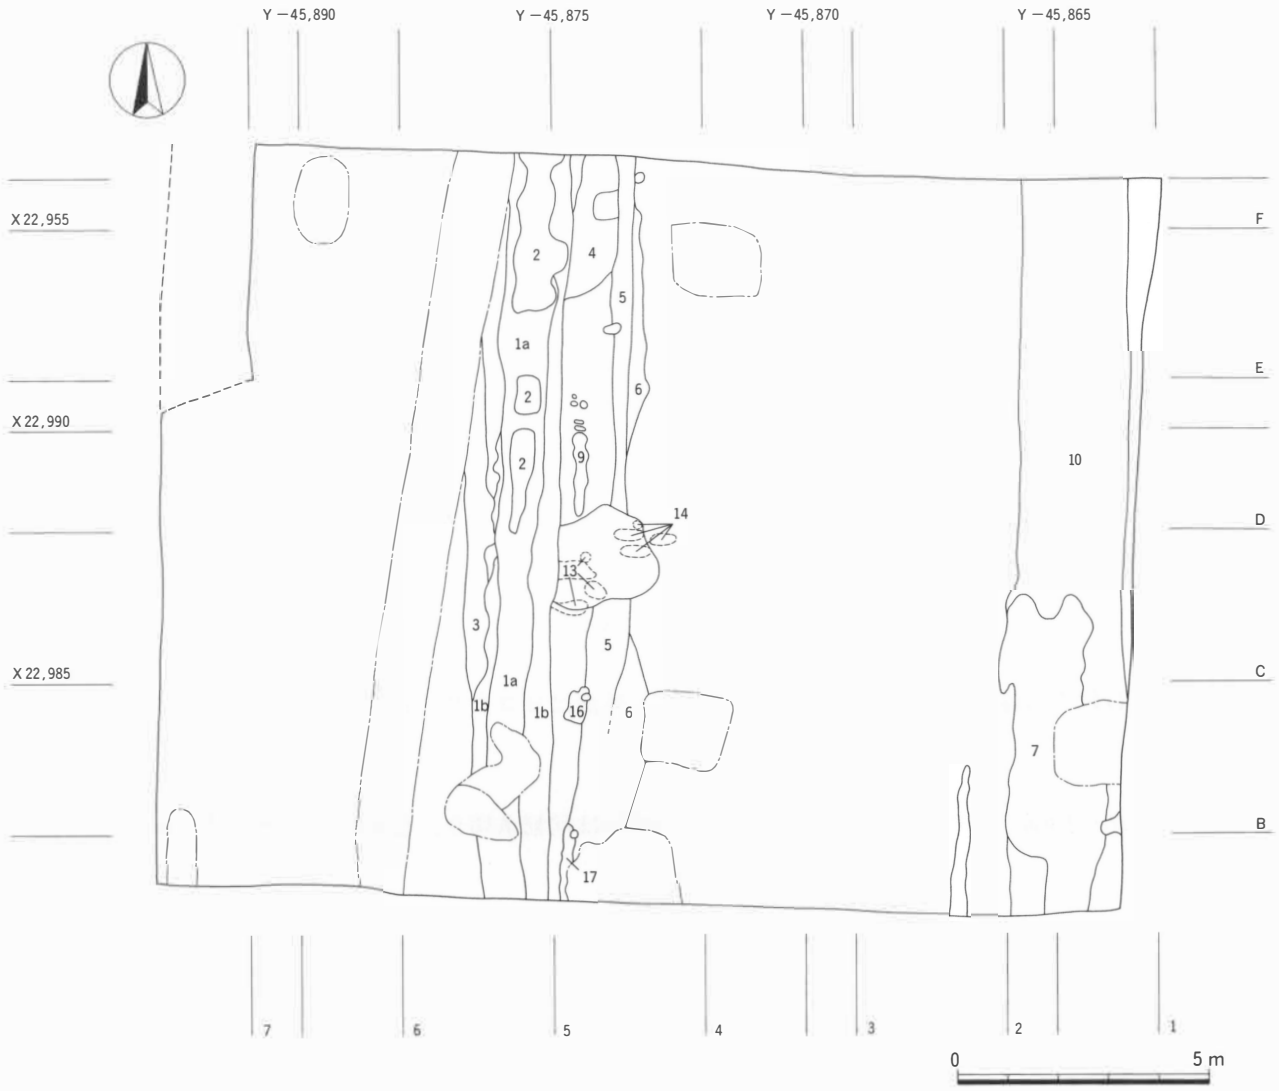
Fig. 20 山ノ井南野遺跡第4次調査 遺構略測図 (1/150)

調査区を南北に走る道路遺構である。第3次調査の南延長部分にあたる。遺構残存は第3次調査とほぼ同様であった。検出された道路遺構に伴う各種パーツ（遺構）は東西両側溝、溝状遺構、带状硬化面、連続ピット状遺構（波板状の連続土壌の可能性有）、落ち込みである。以下に各パーツ（遺構）について記述する。なお、遺構番号は第3次調査の「3SF35」と同様に「4SF35」を表記し一連の遺構とする。

調査区北端の西側溝東で検出した落ち込みで、範囲が一部側溝埋土上に達するため、側溝埋没後によると考えられる。東側溝の埋没時期の問題を含むため、道路遺構痕跡としている。検出長約2.9m、幅約0.9m、深さ約0.02mを測る。埋土は小石混じりの茶黄色土で比較的柔らかい土である。遺物は出土していない。

調査区南で検出し、帯状硬化面の凸部の両側に展開する。西側溝東立ち上がりから最大約1.8mの範囲にあたる。硬化は帯状硬化に比べやや柔らかい感を受ける。硬化土は約0.01m～0.02mの厚さであり、遺物は含まない。

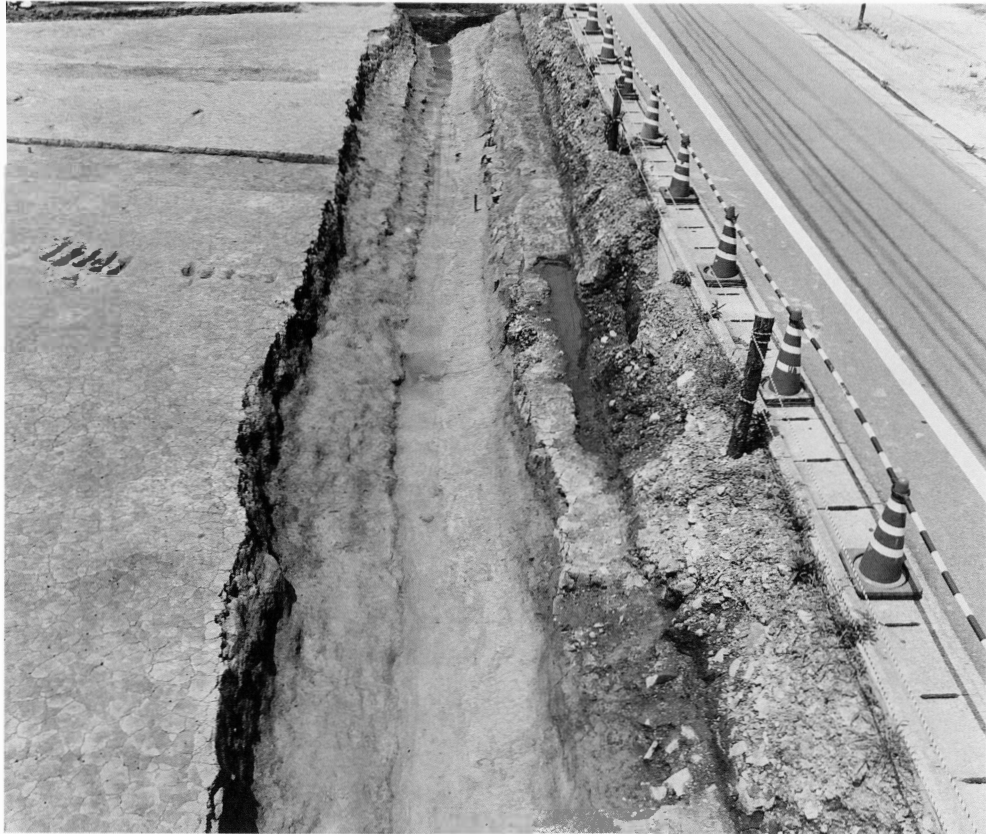
3SD30 完掘状況 (南から)

調査区東端で検出した東側溝である。検出長約24.4m、検出幅約2.4m、最大深さ約1.0mを測る。

溝内の西側面に深さ約0.4m~0.6m程のテラス（掘り直し、浚渫に伴うものか）を検出している。
