# 筑後市内遺跡群Ⅳ

福岡県筑後市大字鶴田、山ノ井所在遺跡の調査  
筑後市文化財調査報告書  
第45集

つるだなかいちのつか  
鶴田中市ノ塚遺跡（第1～5次調査）

やまのいかわぐち  
山ノ井川口遺跡

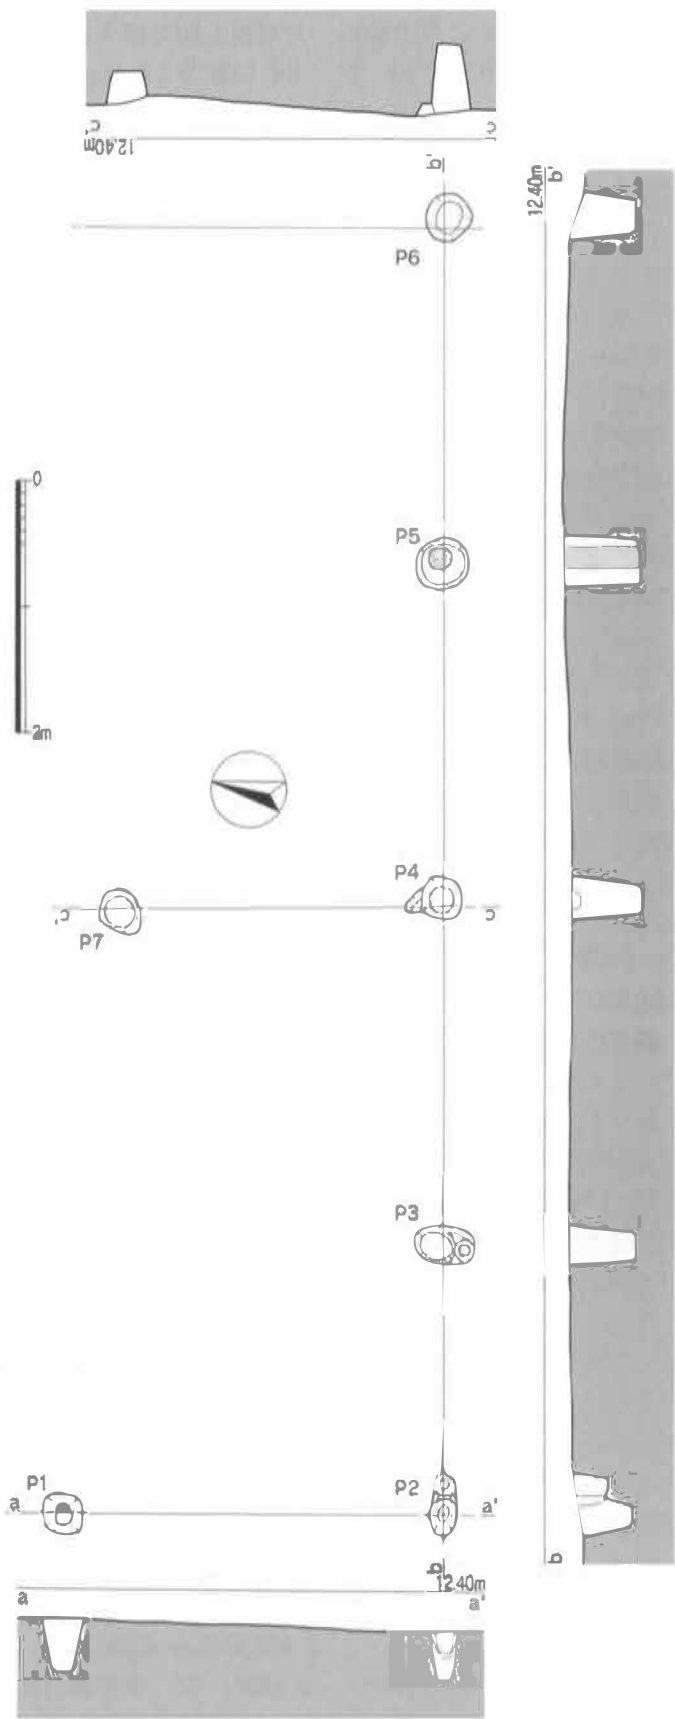
Fig.5 1SB200実測図(1/60)

調査区内北端で検出した東西棟の掘立柱建物でP1～P7を確認した。建物の規模はP1～P6までの東西4間×南北1間以上とP1～P4～P7の東西2間×南北1間以上等が想定される。柱穴の平面プランは不整形な状態または楕円形状を呈するもので、残存する遺構の深さは0.39～0.57mと残存状況は良い。柱間はP1～P2間3.04m、P2～P3間2.13m、P3～P4間2.75m、P4～P5間2.70m、P5～P6間2.74m、P4～P7間2.56mを測り南北軸はN—13° 04' 43" —Wの方位を示す。

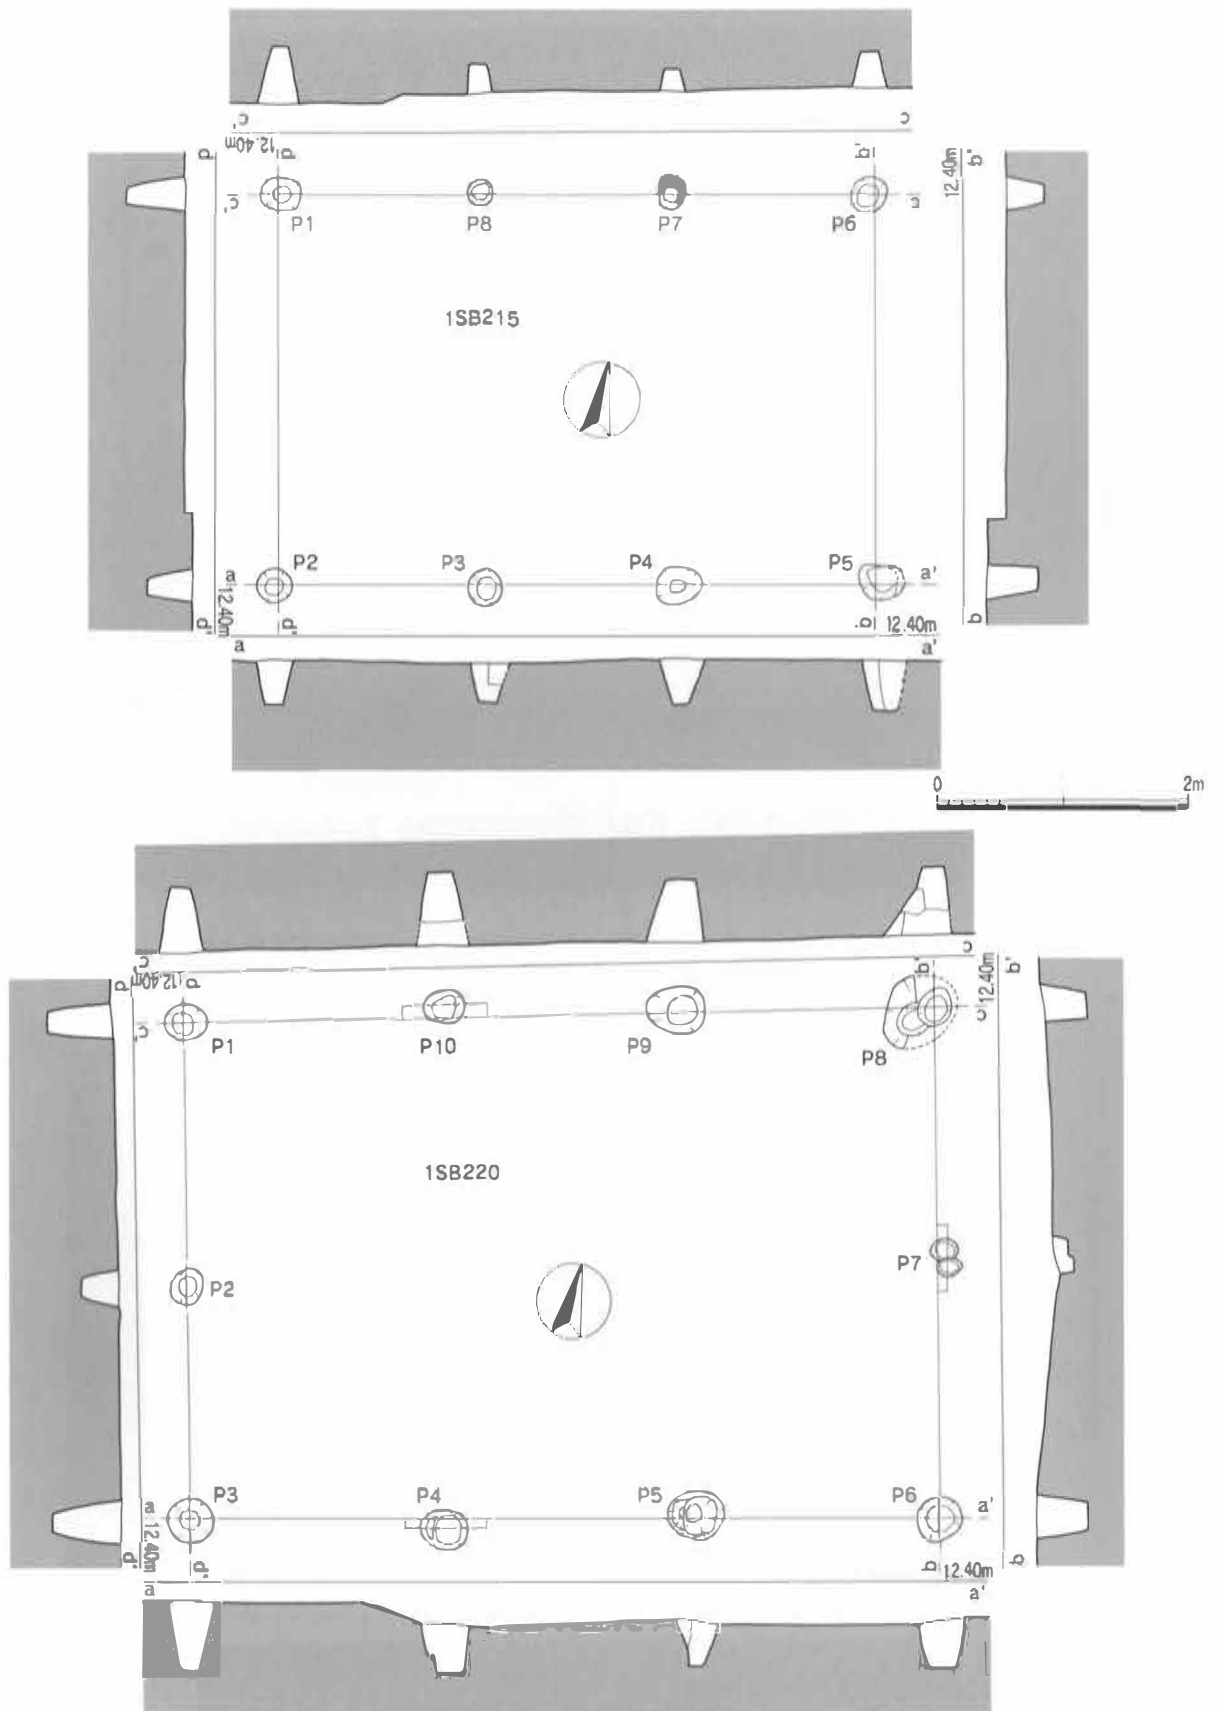
Fig.7 1SB215・220実測図 (1/60)

調査区内北部で検出した東西棟の掘立柱建物である。柱穴(P1~P8)の平面プランは不整形円形状を呈し、残存する遺構の深さは0.17~0.45mを測る。建物の規模は東西3間×南北1間で、東西柱間はa-a'間4.86m、c-c'間4.66m、南北柱間はb-b'間3.07m、d-d'間3.13m、建物面積14.68m<sup>2</sup>(≒4.40坪)で、南北軸はN-11°31'44"-Wの方位を示す。更に各柱穴間はP1-P2間3.13m、P2-P3間1.68m、P3-P4間1.52m、P4-P5間1.66m、P5-P6間3.07m、P6-P7間1.57m、P7-P8間1.53m、P8-P1間1.56mを測る。

調査区内北部西よりで検出した東西棟の掘立柱建物である。柱穴(P1~P10)の平面プランは円形状または楕円形状を呈し、残存する遺構の深さは0.12~0.56mを測る。建物の規模は東西3間×南北2間で、東西柱間はa-a'間5.97m、c-c'間5.97m、南北柱間はb-b'間4.25m、d-d'間3.98m、建物面積24.05m<sup>2</sup>(≒7.22坪)で南北軸はN-11°05'21"-Wの方位を示す。更に各柱穴間はP1-P2間2.12m、P2-P3間1.86m、P3-P4間2.03m、P4-P5間1.96m、P5-P6間1.98m、P6-P7間2.20m、P7-P8間2.05m、P8-P9間2.01m、P9-P10間1.90m、P10-P1間2.06mを測る。P7・P8においてほぼ同等の柱穴が隣接して2穴確認されており少なくとも1回以上の修復等がされている可能性が考えられる。

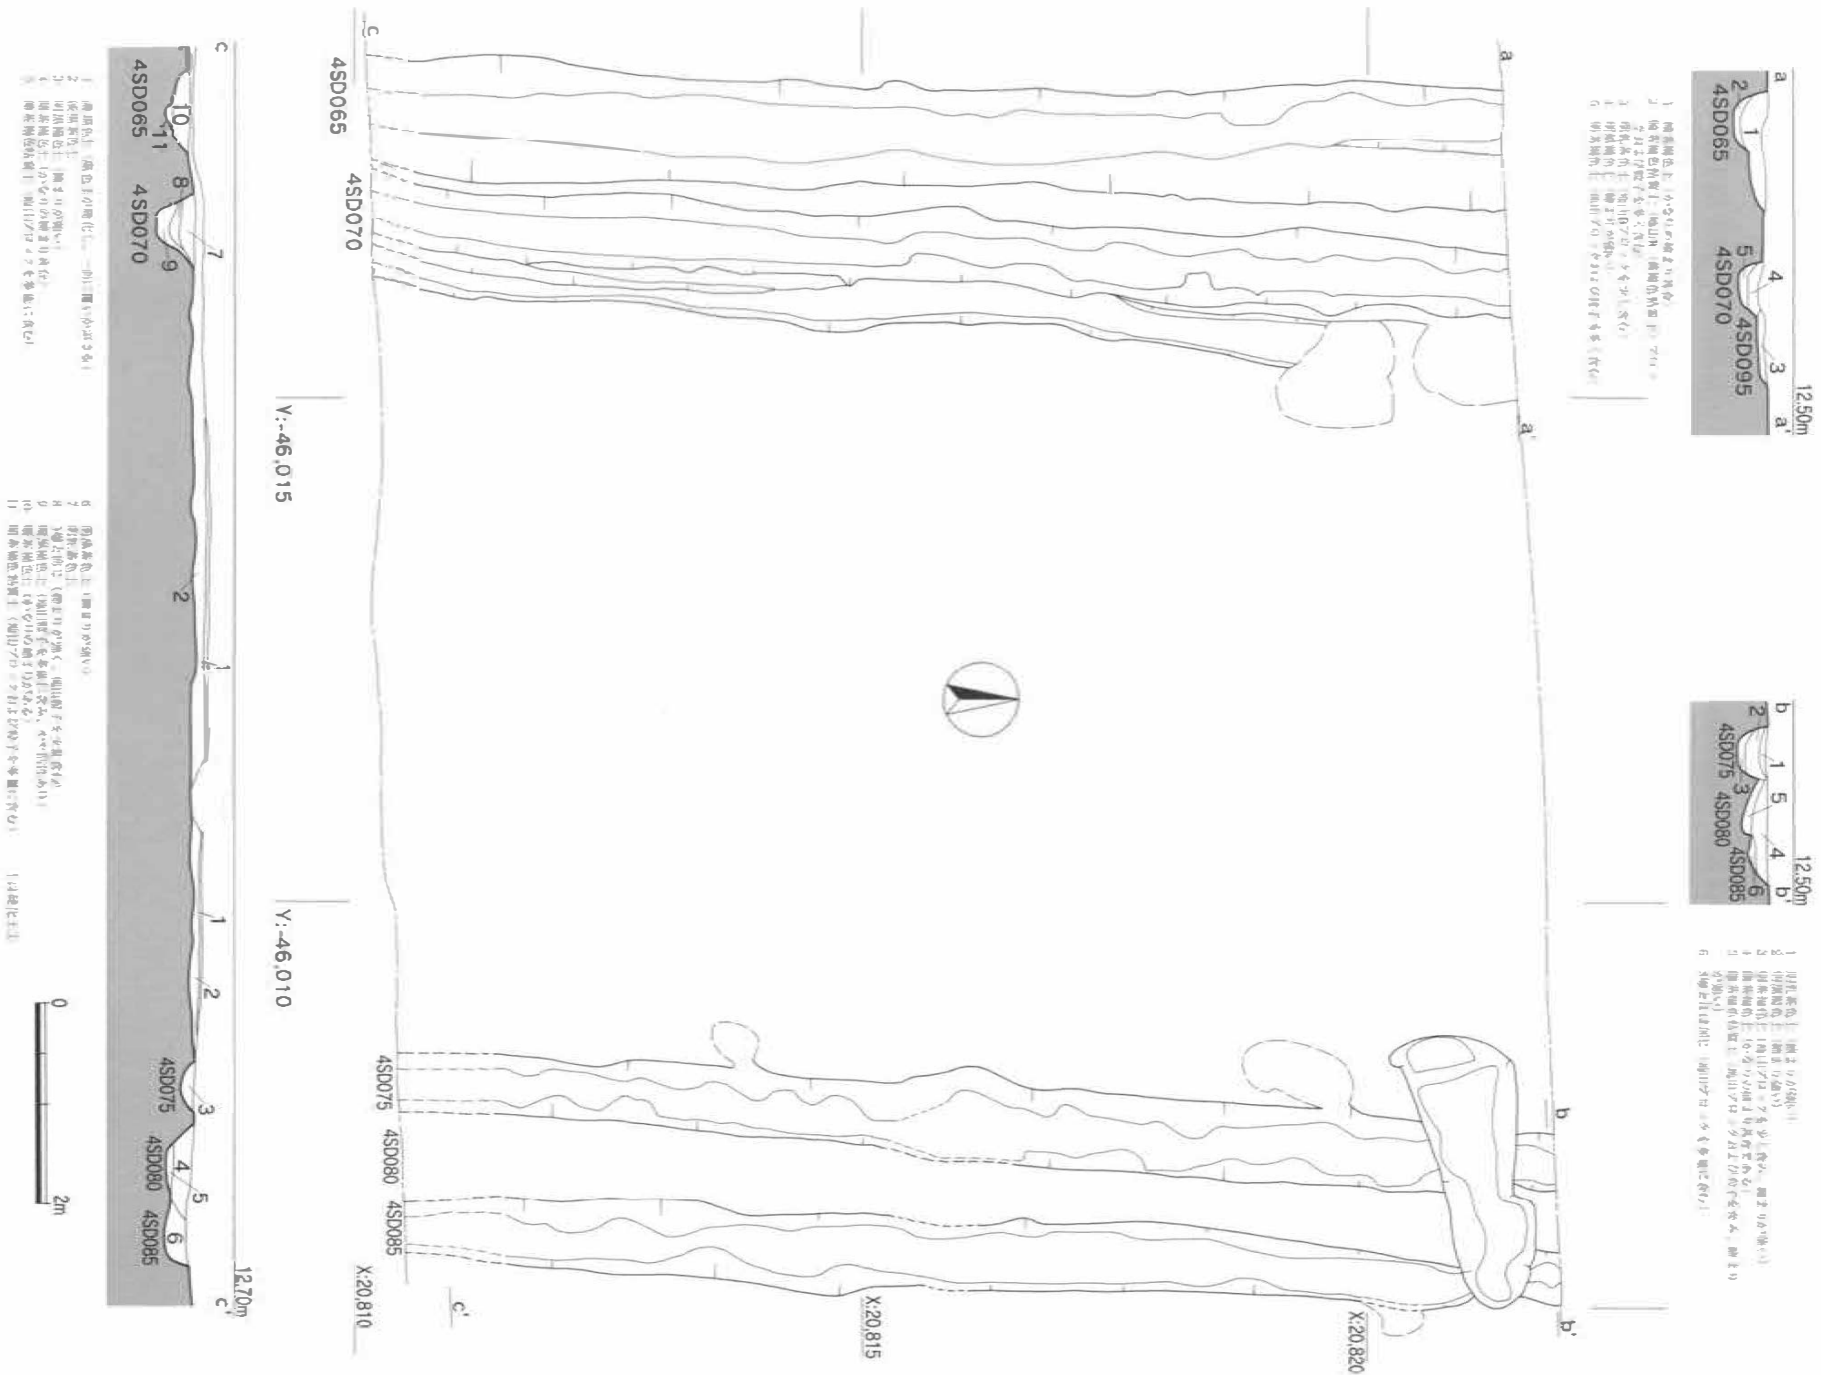
Fig. 76 遺跡構造実測図 (1/75)

当道路状遺構は遺構の切り合いや過去の調査事例等から4SD070（西側側溝）—4SD080（東側側溝）間を想定したもので、溝の芯々幅9.20mを測る（溝の内々幅は遺構が切り合っていたため測定不能）。側溝間においては路面や路盤を示唆する痕跡は認められていない。

当道路状遺構は南壁土層断面で確認された硬化土①を指すものである。鶴田中市ノ塚遺跡 (第1・3次調査) で確認された帯状硬化土とは異なり、厚さ0.03m前後、幅6.10mを測る濃黒色土が面的に捉えられるものであった (硬化土①は南壁土層断面では確認されたものの、調査区内及び北壁土層断面では確認できていないため重機による表土剥ぎの際に削平した可能性が高い)。更に硬化土の硬さにおいても帯状硬化土よりやや軟質であった。この状況から当道路状遺構は第1・3次調査で確認された帯状硬化土にあたる道路状遺構とは異質の痕跡であることが理解できるが、現在のところ時期的なものとしては大差のないものと判断している。
