**下宮永力タマ地区
中津城下町遺跡竹下義兵衛屋敷跡
長者屋敷官衙遺跡 第6次調査**

**市内遺跡発掘調査概報3
2009年度
中津市文化財調査報告 第51集**

**2010
中津市教育委員会**

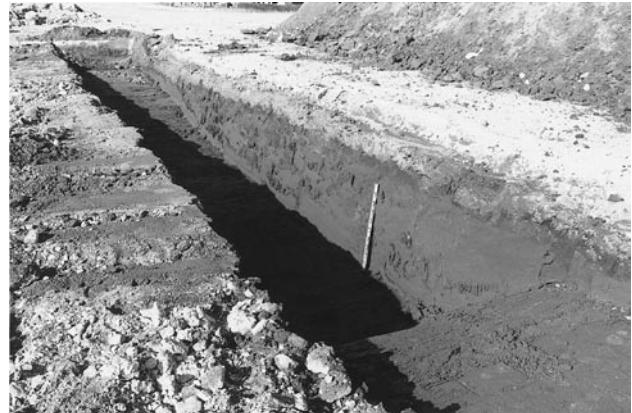
写真1 2トレーンチ状況 (南から)

現地は旧三菱セメント工場跡地で、調査区のほぼ全面に厚さ30cm程のアスファルトが貼られていた。このため、調査はまずこれらを除去することから始め、ある程度の面積が確保された段階で計3本のトレーンチを掘削した。1トレーンチ南側では地表面から30cm下で茶褐色の地山に達し、北側への落ち込みを確認した。2トレーンチでも深さ1m、幅15mの同様の落ち込みを確認した。埋土は腐臭を放つ暗黄色砂質土であった。このことから、1・2トレーンチで検出した落ち込みは旧河道か入り江の痕跡と考え、調査区南側の微高地に沿って、ある時期それらが形成されていたものと判断した。3トレーンチでは地表面から約70cm下で重厚なアスファルトを検出した。地山は攪乱を受けていると判断し、調査を終了した。

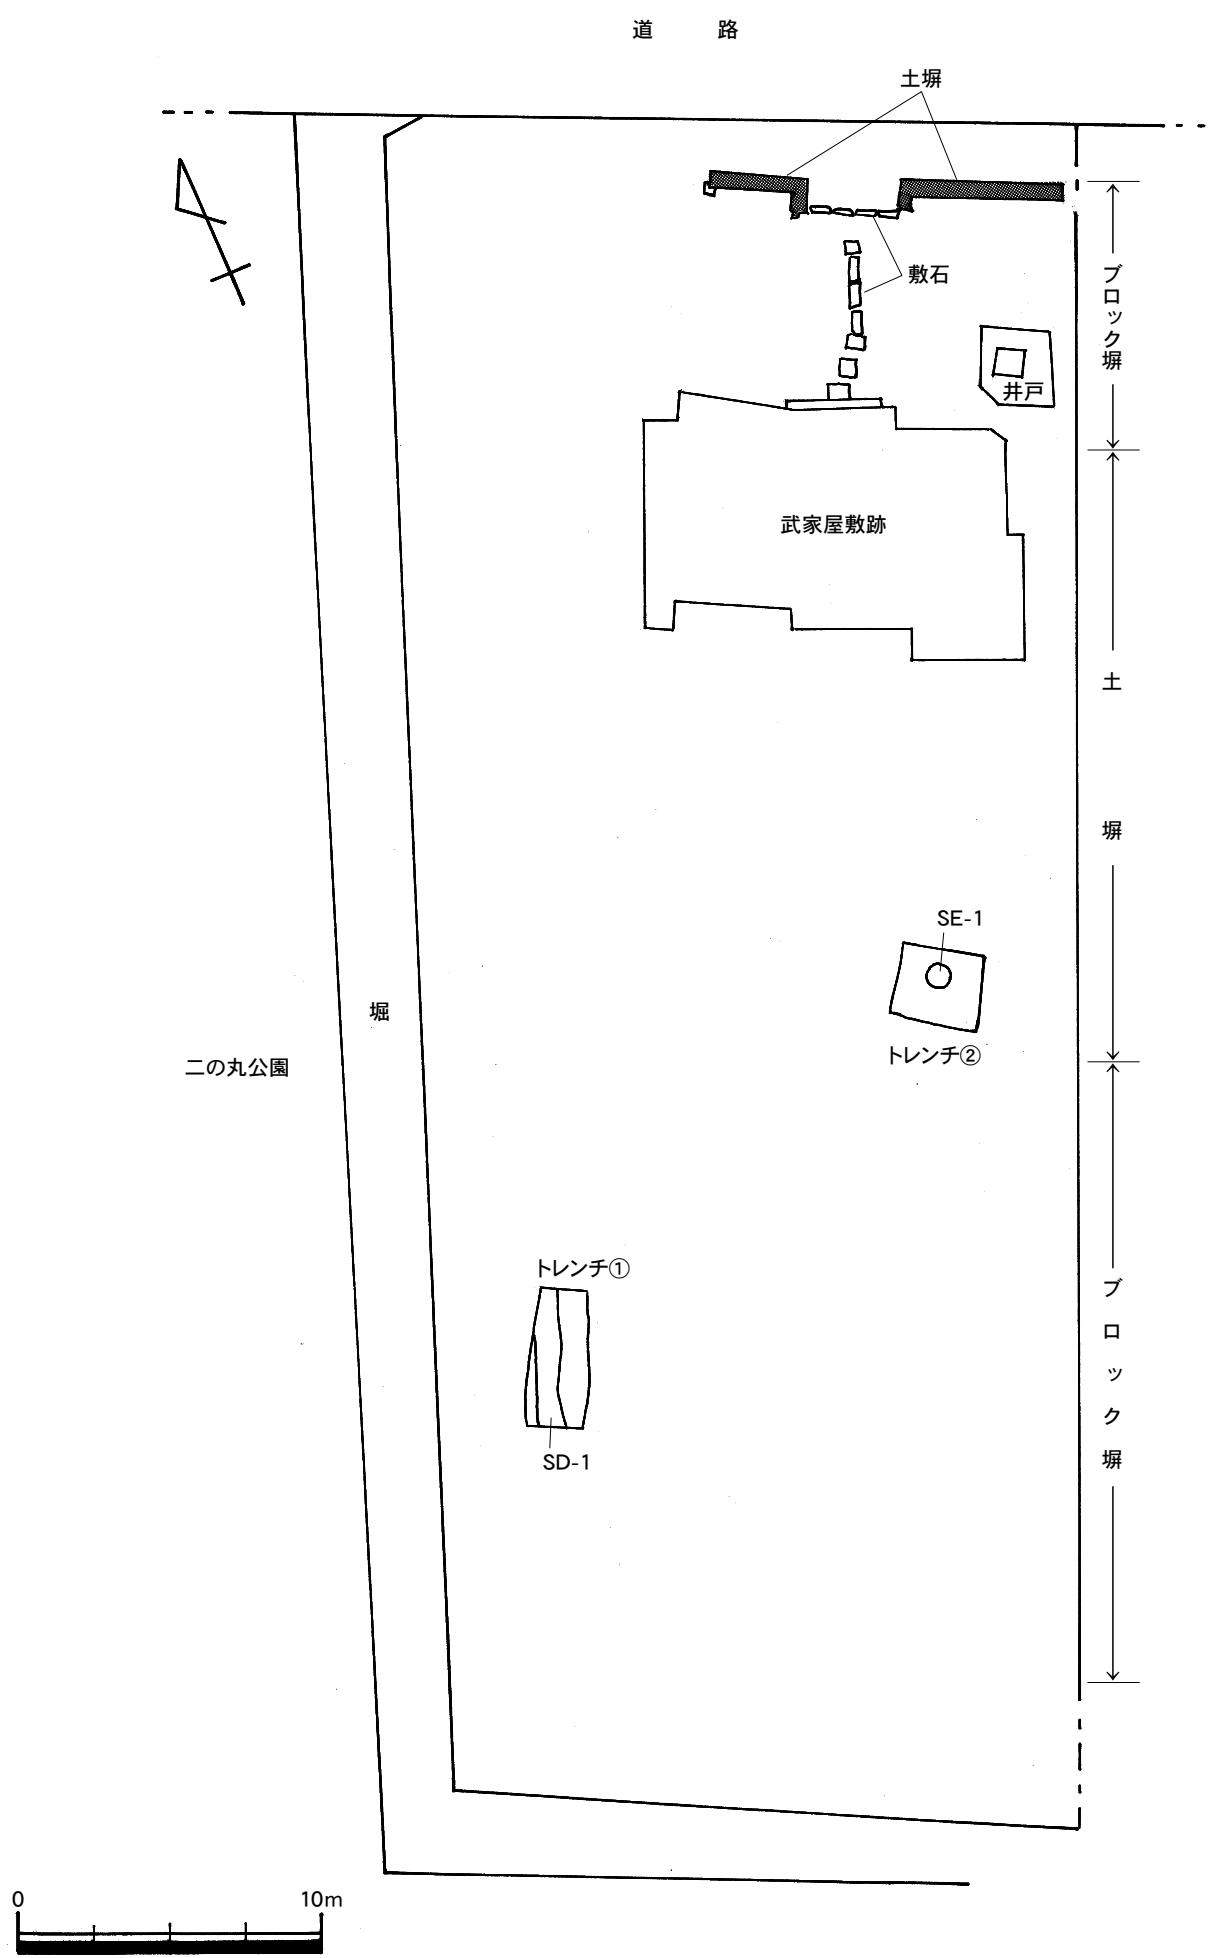
第4図 調査区全体図 ($S = 1/250$)

武家屋敷の敷地内を発掘する機会であったが、建物解体のための車両が通行するため、広くトレーナーをあけることはできなかった。現地は、工事により遺構面が傷つけられるわけではなく、敷地内の整地も、平坦にならすだけのものであり、今後確認トレーナーを入れることも可能であることから、今回の調査は遺構面の存在と標高を確かめるだけにとどめた。第1トレーナーと第2トレーナーの二箇所を設定し調査を行った。

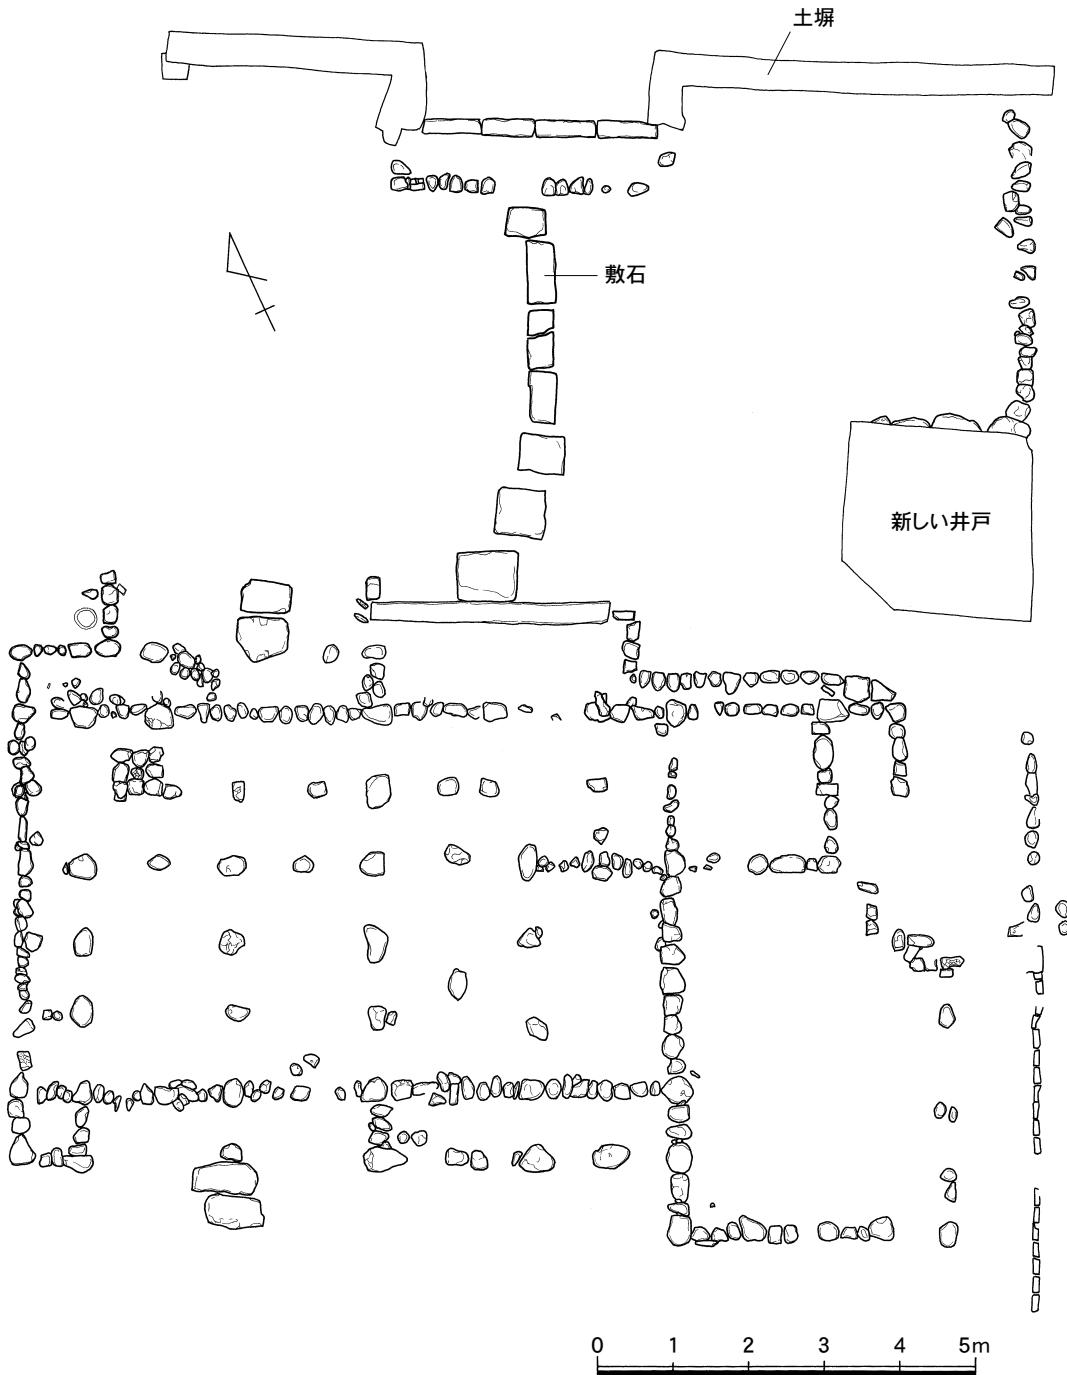
第5図 屋敷跡全景 ($S=1/100$)

木造、草葺、平屋の住宅で、建築年代は不明であるが、江戸時代の十人扶持供番格の屋敷をうかがい知る貴重な資料であることから、昭和60年6月20日、建物が中津市指定文化財に指定された。建物は藁葺き部分が桁行き 9.756m、梁間 4.984m の寄棟造りで、入口には土塀と門があった。

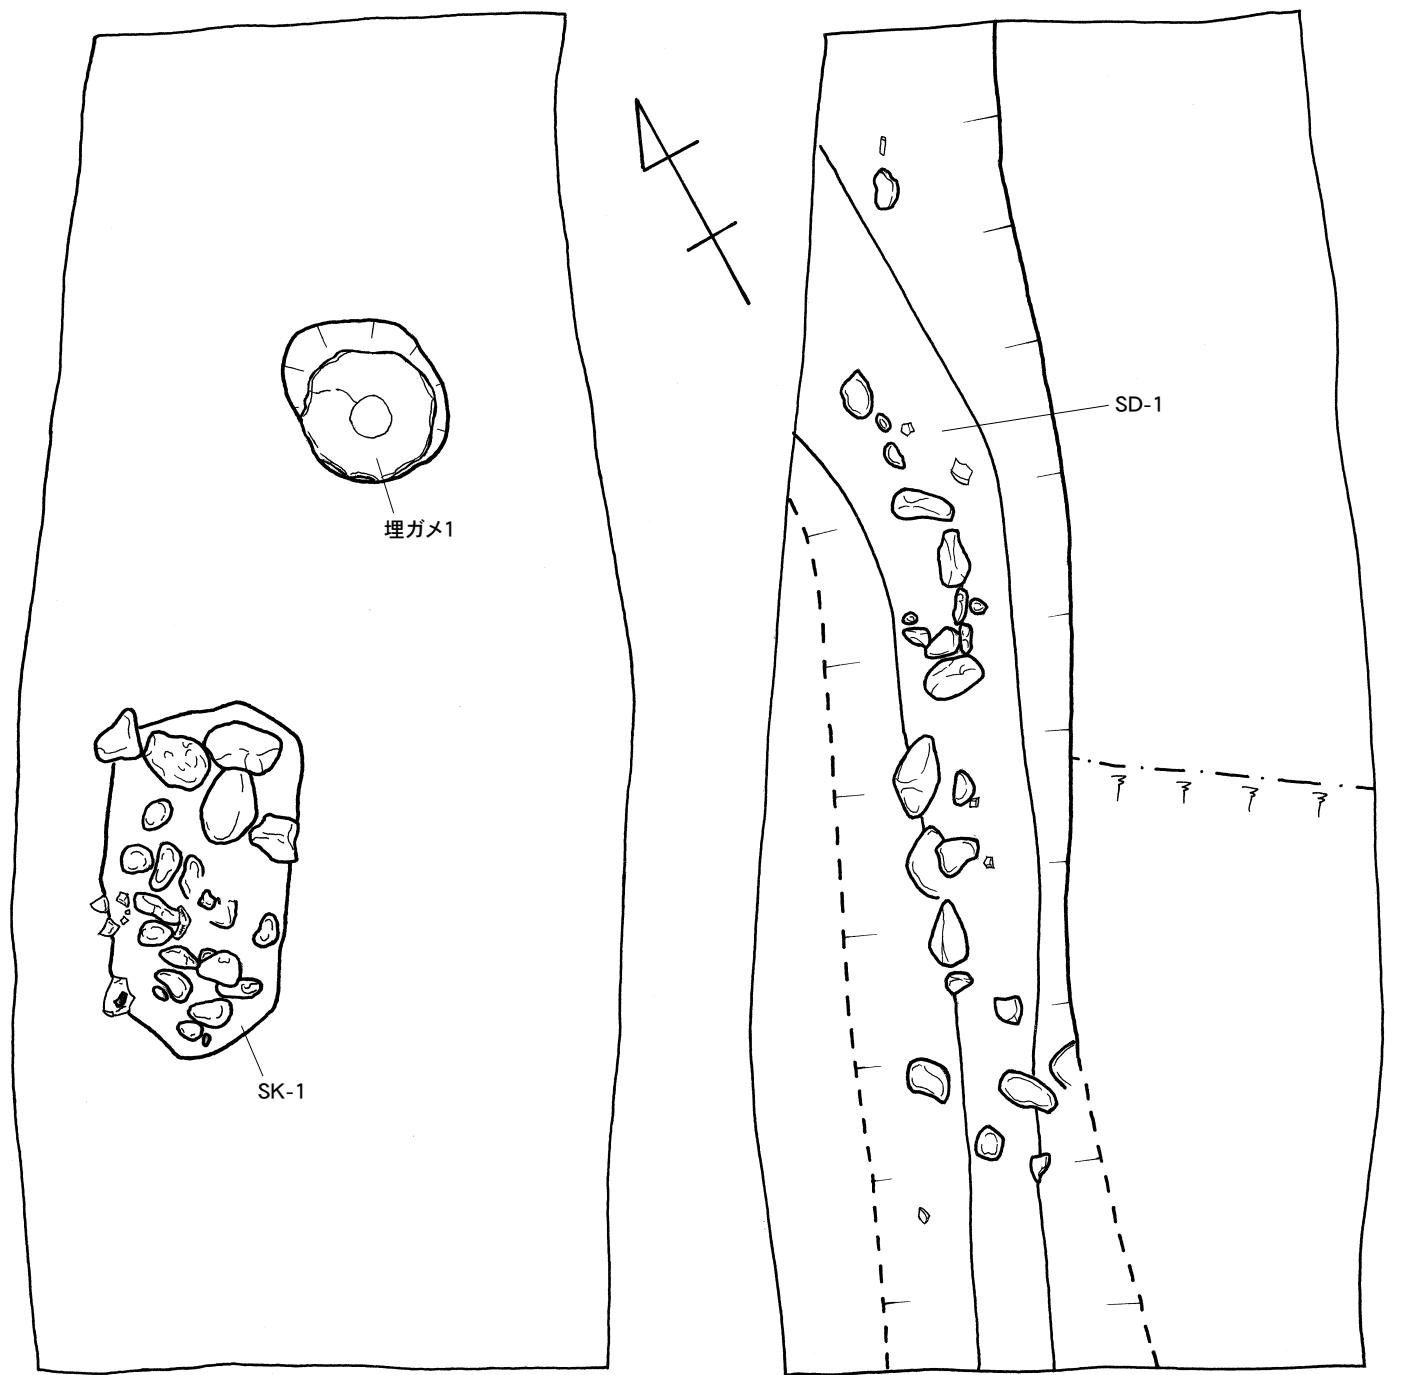
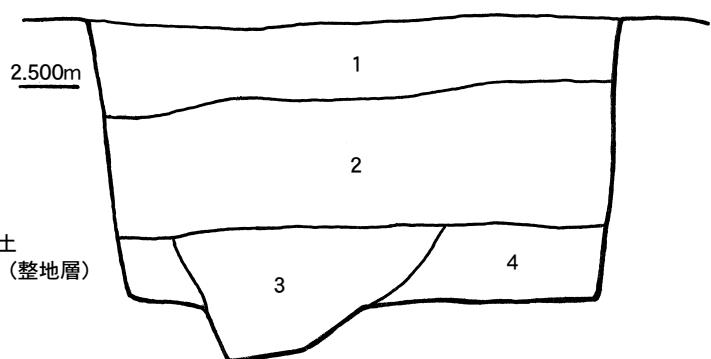
第6図 第1トレンチ遺構図 (S=1/25)

敷地内の南東部に 4.5m×1.9 m の長方形のトレーナーをいた。地表面から約 25cm 堀り下げたところで第1面の整地層を検出した。検出したのは土坑 SK-1 と、埋め甕 1 である。素焼きの埋め甕をするための浅いくぼみがあり、甕の底が残存していた。SK-1 は18世紀後半の廃棄土坑である。出土遺物は第7図の 2,3,4。2 はくらわんか手の茶碗で、口径 11.65cm、器高 6.2cm、底径 4.6cm。3 は砂目積みの陶器皿で、法量は不明。4 は素焼きの鍋で、口径 36.2cm、器高 7.5cm、底径 16.2cm。底

1. 表土、やわらかい暗褐色土
2. やや粘質の固い淡褐色土（整地層）
3. 淡灰色弱砂質土（SD-1）
4. 淡灰褐色粘土層（地山）

第1面を取り払うと、地表面から65cm下に第2面の層が現れた。検出した遺構は、溝が一本のみである。SD-1は幅約90cmの溝。断面逆台形。トレンチの中央から南側は掘り下げすぎにて、SD-1の上場を削ってしまっている。本来の上場は北側部分のみである。上場の標高は約2.0m。ここより下に遺構は確認できず、最も古い時代の層である。

SD-1の底には、径25cmほどの川石が一列に並べられていた。SD-1の機能がどういったものであったか、これだけの情報では断定できないが、中津城の堀の真横であり、堀に平行していることから、排水溝だけでなく、屋敷地を囲む区画施設の可能性も考えられる。SD-1の底からは、第7図1番の、皮鯨手の唐津焼皿が出土した。口径12.2cm、器高4.1cm、底径4.0cm。16世紀末のものと思われる。

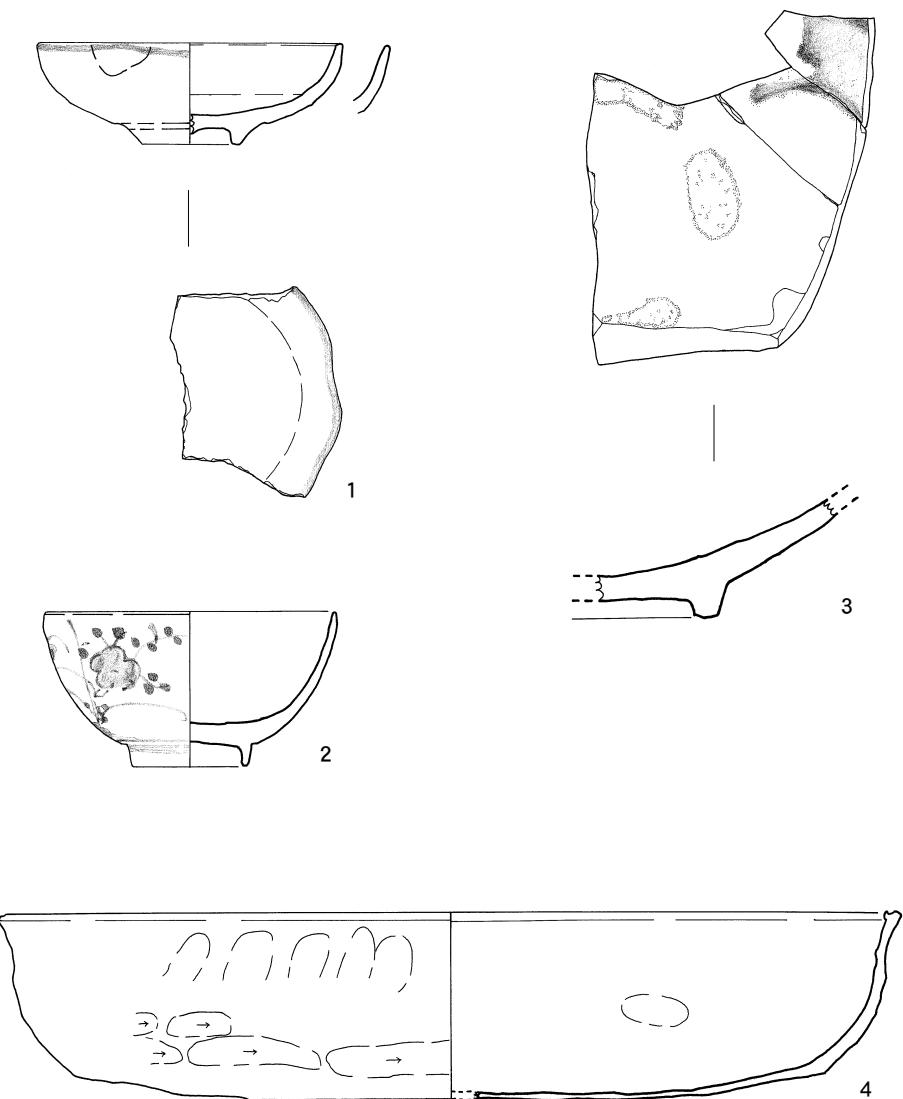
第7図 出土遺物実測図 ($S = 1/3$)

部外周をへら削り。外面口縁部は指押さえで調整している。2の茶碗の形状より、18世紀の遺構と推定される。

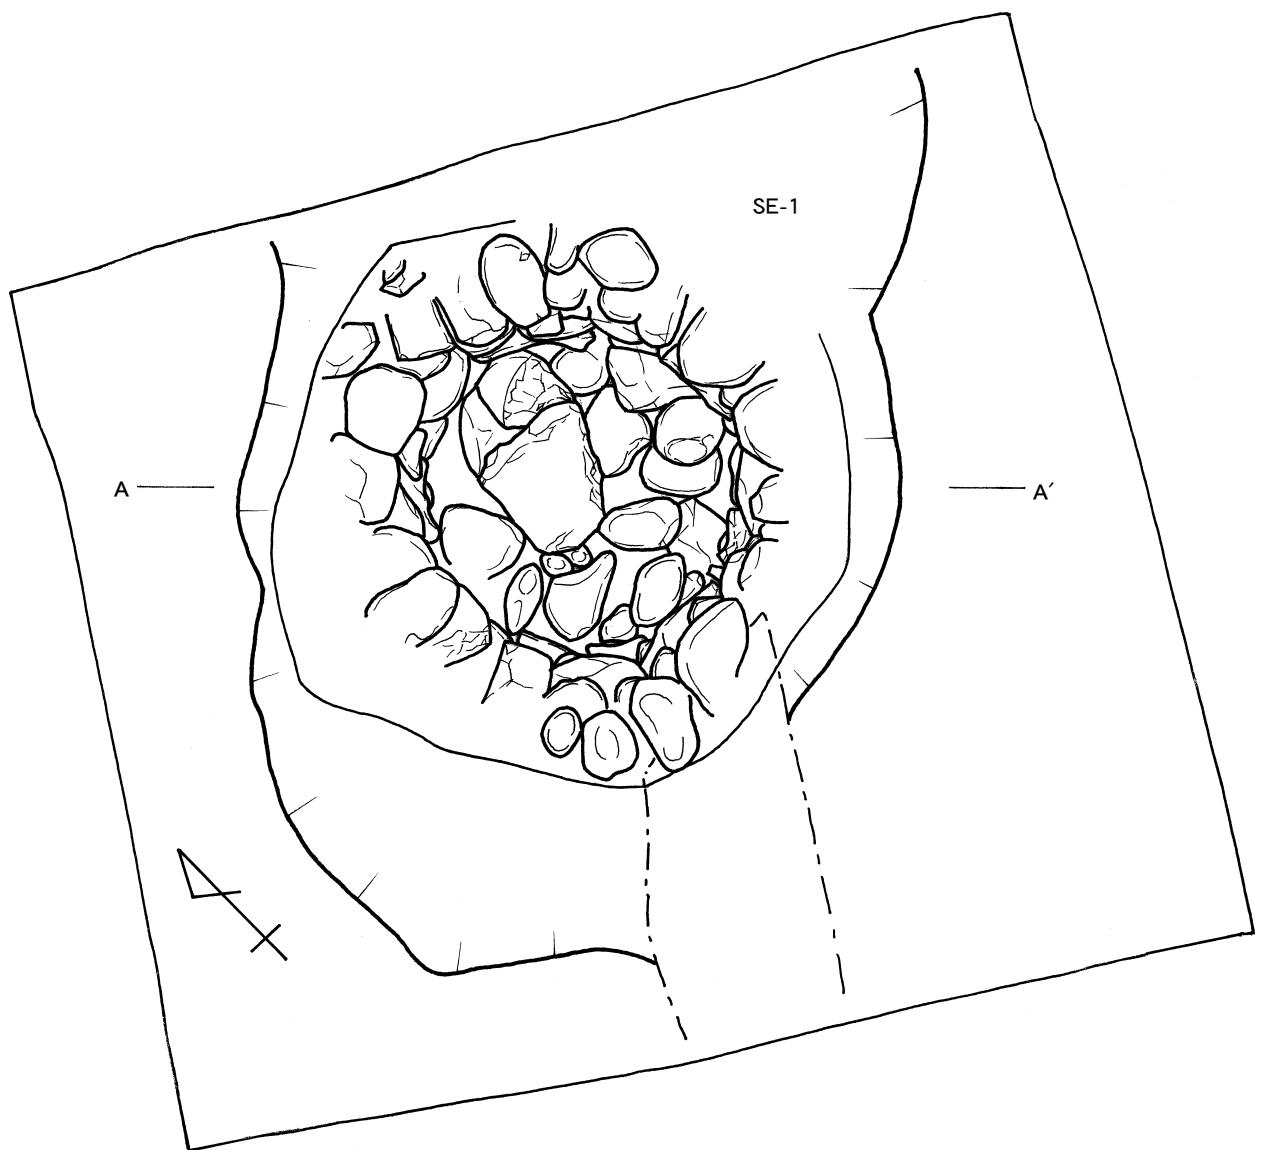
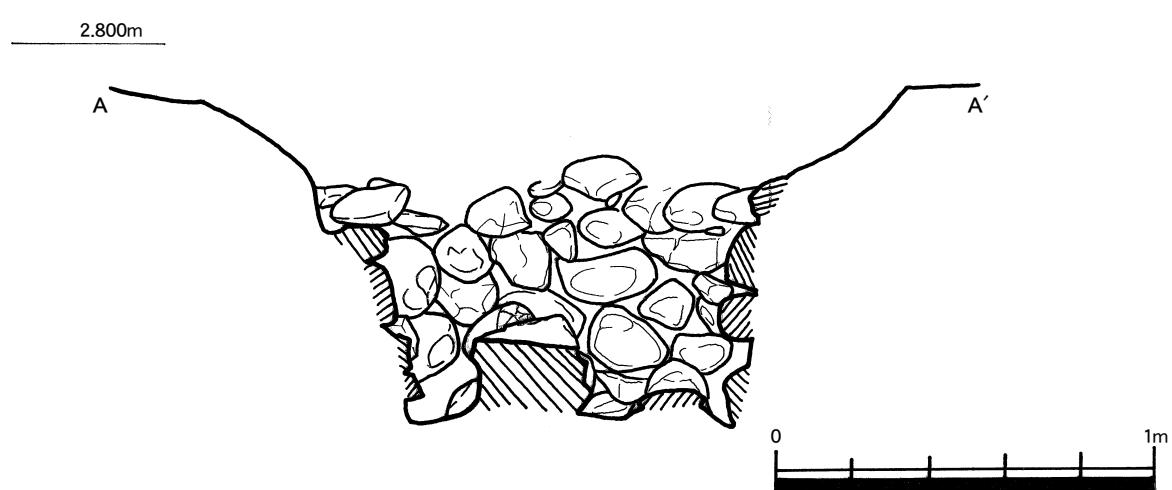
第8図 第2トレンチ遺構図 ($S = 1/20$)

敷地の東端に $2.9\text{ m} \times 2.5\text{ m}$ のトレンチを設定した。トレンチ中央に、井戸を一基検出した。

SE-1 の内径は約 95cm。川石を丸く積み上げたつくりで、石で埋められていた。井戸は標高約 2.660m の層から掘り込まれている。工事はこの井戸の面までは到達しないので、井戸の掘り上げは行わなかった。そのため、時期は不明。現在この屋敷地には、屋敷北側の道路に近い側に井戸があるが本来の井戸は奥まった場所であったことがわかった。

第8図は解体した武家屋敷の基礎の図面であるが、明治期以降、屋敷を改築しており、改築部分を除いたものだけを地表に表示した。ゆえに、武家屋敷の全形がわかるものではない。今後は、当地や二の丸公園など、城内外に確認トレンチをいれ、江戸時代の中津城の構造を解明し、整備に反映させることが大切である。

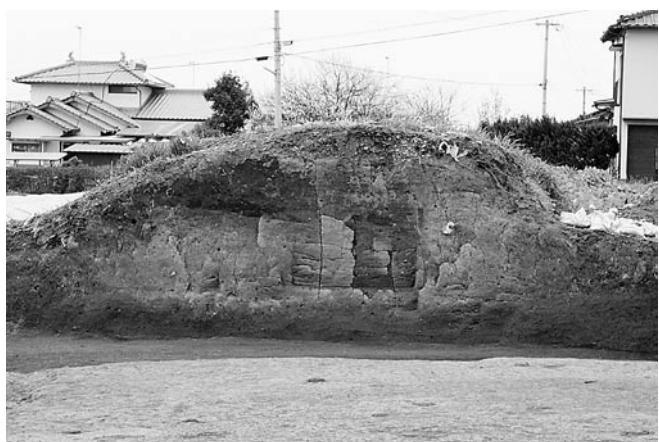
写真7 引込み線断面

とから、引込み線の断面にも注目した。当初、種類の違う砂利等で強固に基礎をつくっている予想をしていたが、砂利層は最上層のみであった。その下は大きく二層にわかれており、いずれも周辺の土を集めて盛ったものであった。

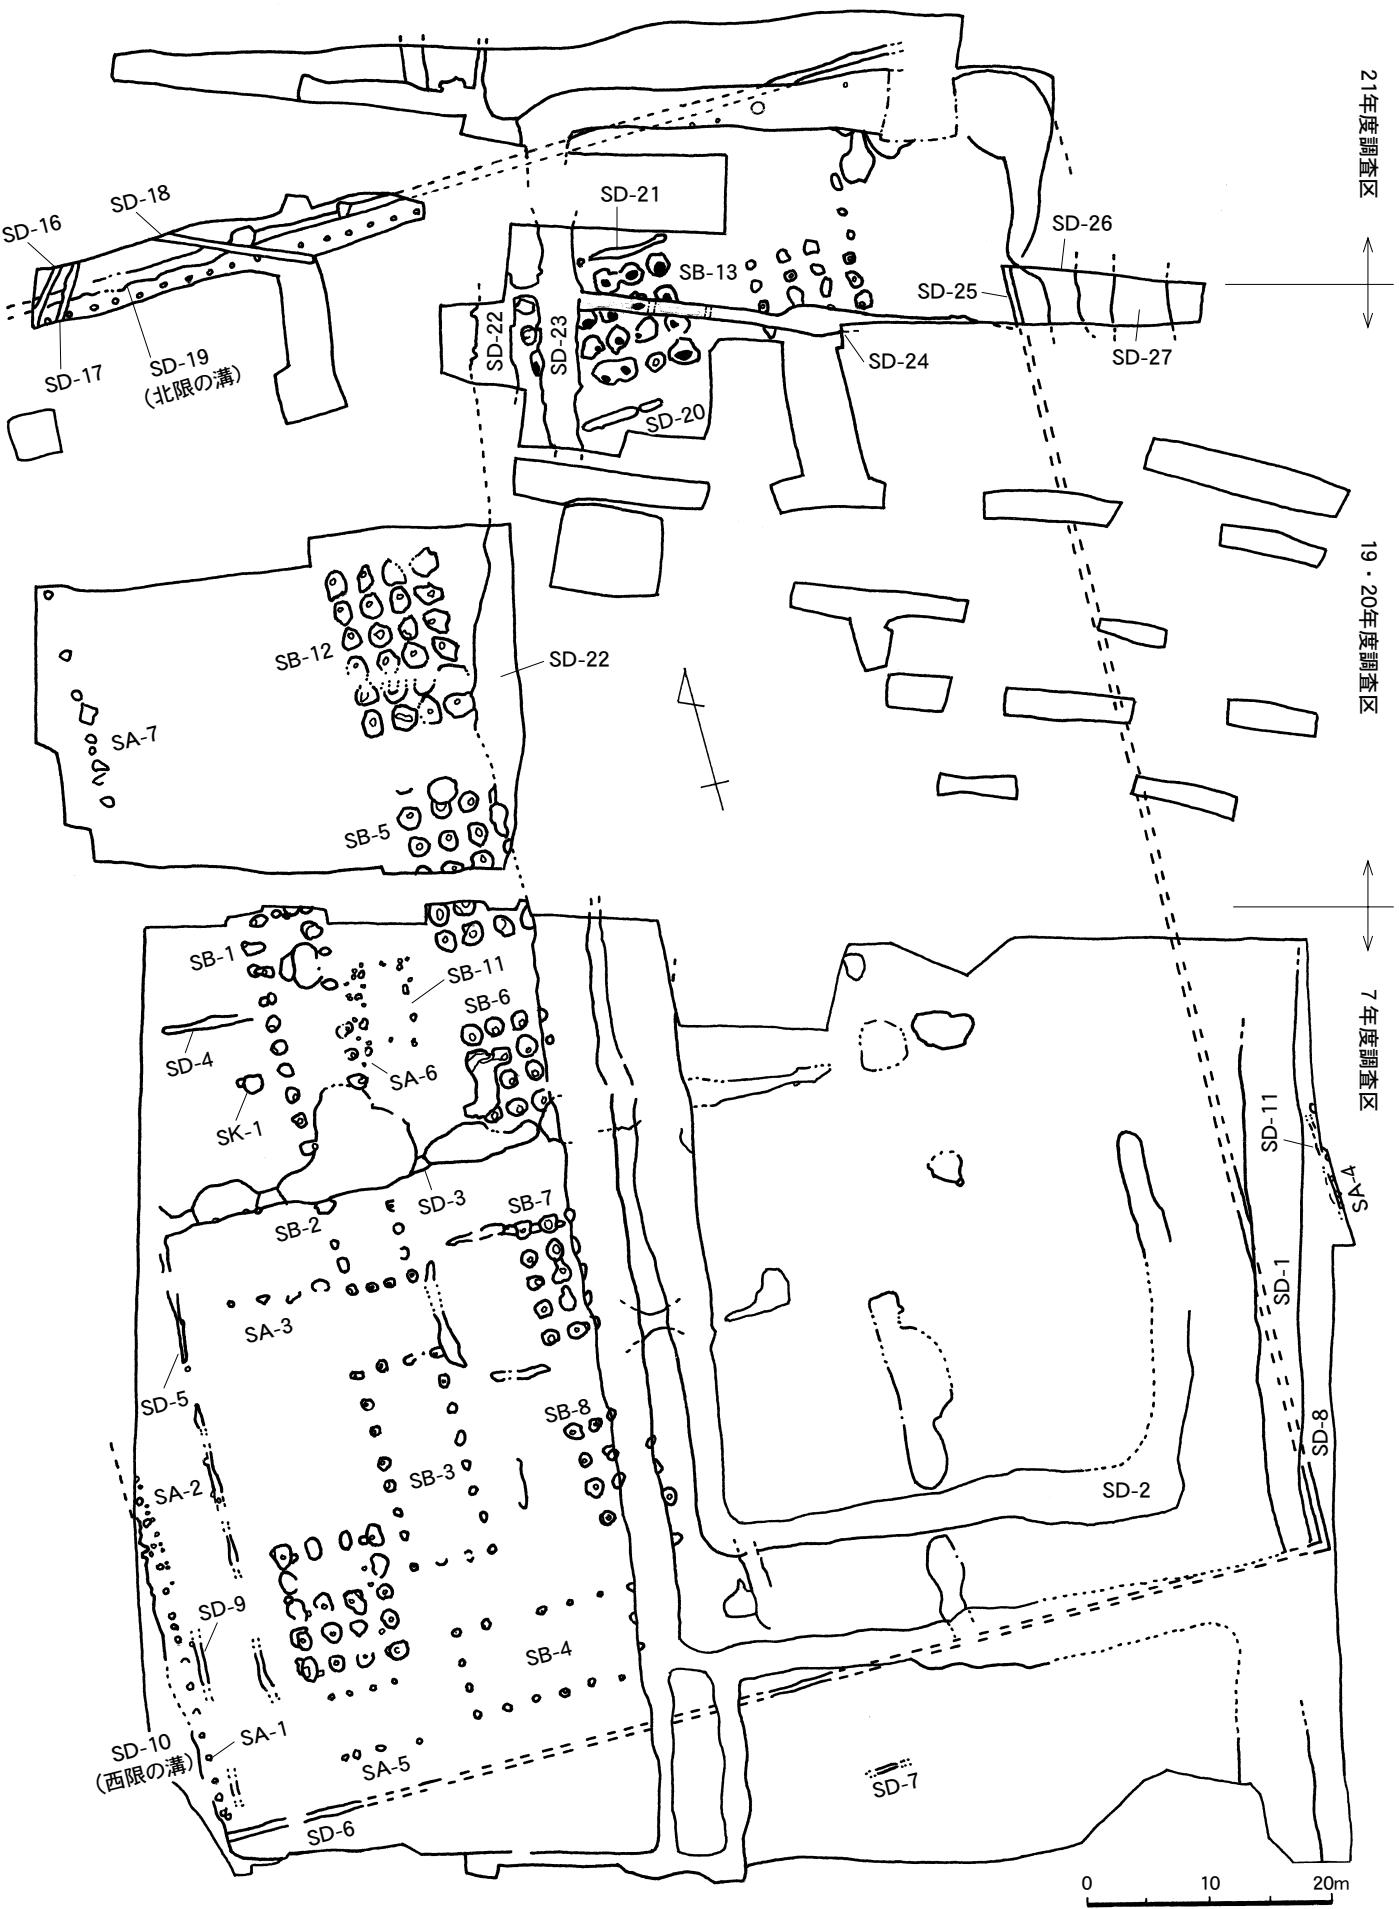
第9図 長者屋敷官衙遺跡全図 (S=1/600)

平成19年度には市営住宅の残りの北側部分が解体され、発掘調査を再開した。19年、20年と調査を行った。これまでの調査の結果、14棟の建物と溝、柵列、土坑等を検出した。これらの建物は溝と柵列で囲まれた東西約90m、南北約120mの方形の空間に配置されていた。14棟の内、8棟が総柱建物、6棟が側柱建物である。また、13棟が掘立柱建物で、総柱建物の1棟が礎石建物であった。

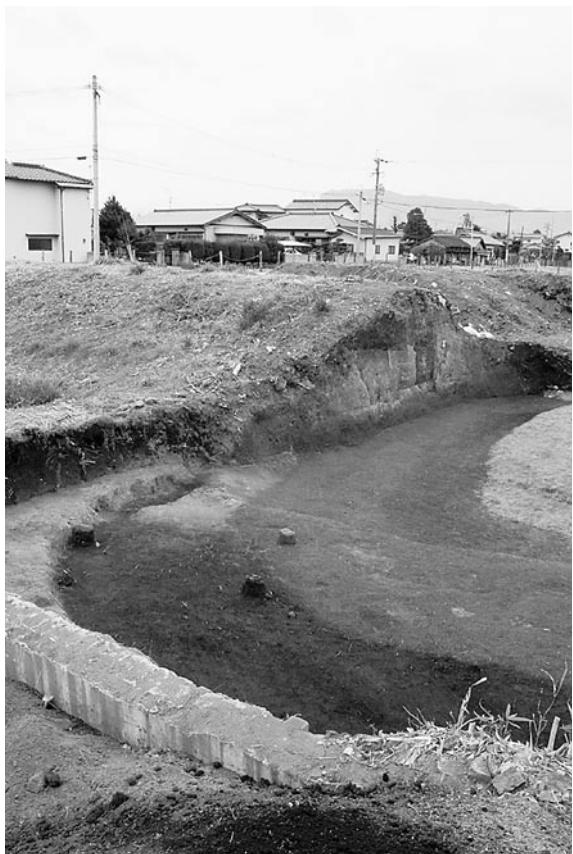
写真8 SD-26 北東コーナー

21年度調査区内の堀は19、20年度調査区のSD-26に連続するものである。SD-26は遺跡の北東隅で直角に曲がり、西側にのびる。幅は広いところで6m、狭いところで3m。東西方向の部分は掘削前から溝状に露出していたため、東西方向約30mほどの範囲で堀底まで完掘した。深さは約1.3m。

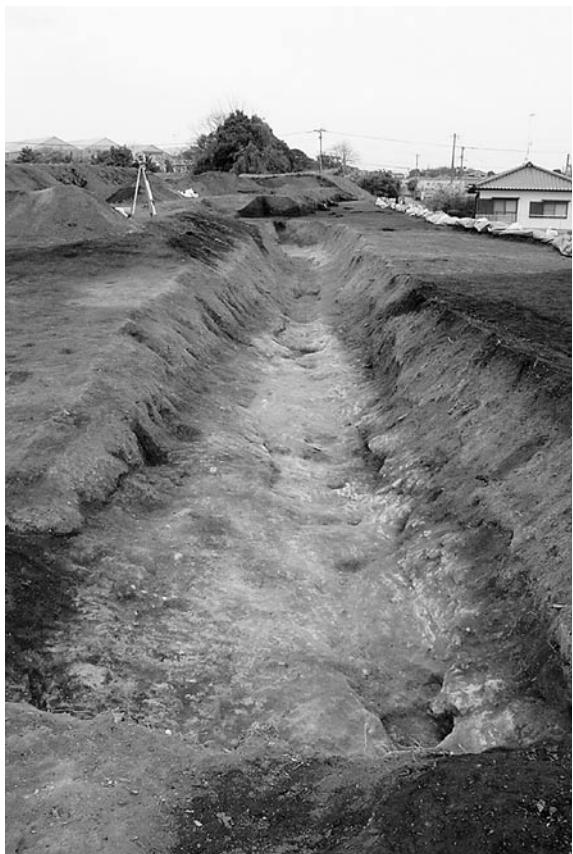
写真9 SD-26 (東→西)

逆台形の堀である。

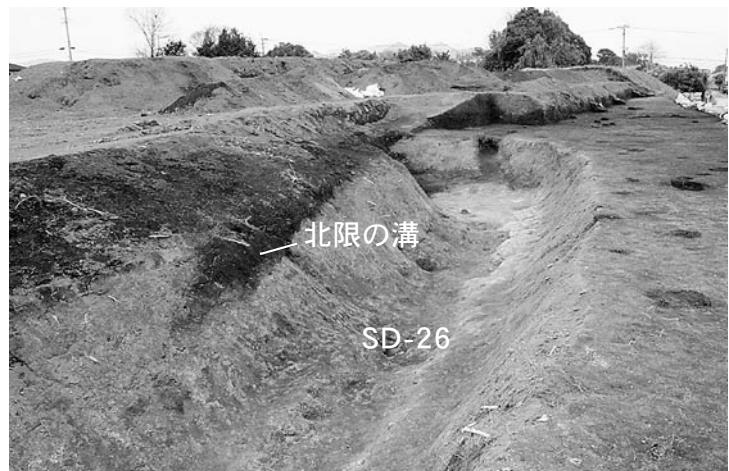
写真10 SD-26 の壁に北限の溝 SD-19 が見える

このSD-26により、北限の溝SD-19の延長は寸断されていた。約30mほどの長さでSD-19の延長を検出したが、その中ほどはSD-26が横切っており、SD-26の断面にSD-19の痕跡をたどる形となつた（写真10）。SD-19に平行する柵列のピットも、その大半がSD-26にカットされており、数箇所SD-26の断面で確認できるのみであった。今回の調査の目的の一つであった、正倉域を四角く囲む溝の北東コーナーはどのような形状だったのか、最も知りたい部分であったが、民有地との境の調査区北端であったことと、台地の突端の段差があり、手作業で上層の土やコンクリートを撤去しなければならなくなつたことから、今年度は調査を中止した。22年度にコーナー部の発掘をして確認する予定である。
