長者屋敷官衙遺跡  
中近世城館確認調査  
中津城跡25次調査  
市内試掘確認調査

市内遺跡発掘調査概報 7

中津市文化財調査報告 第70集

中津市教育委員会

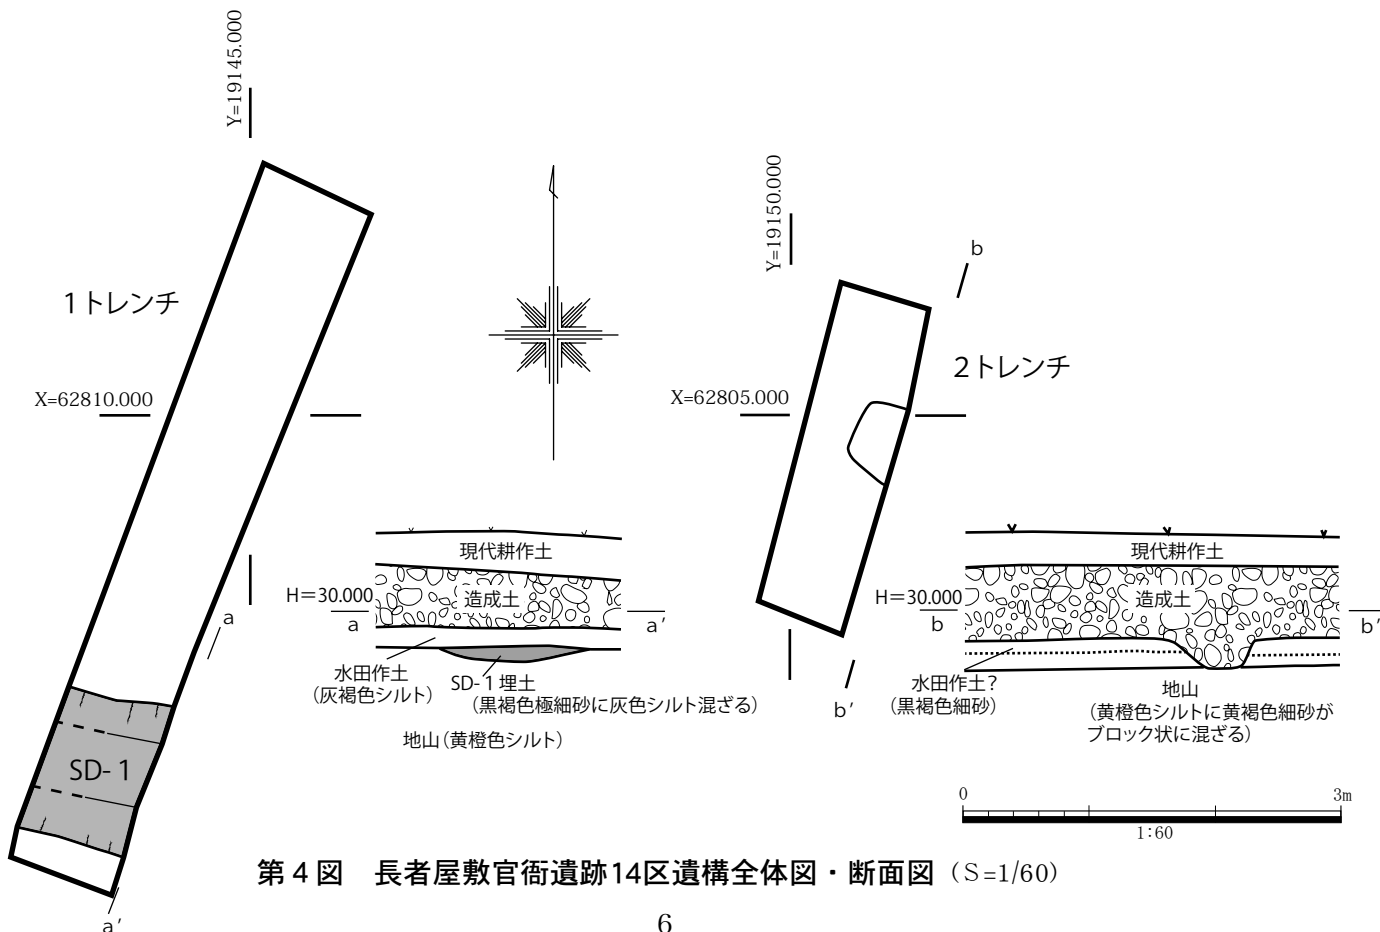
第4図 長者屋敷官衙遺跡14区遺構全体図・断面図 (S=1/60)

SD-13の延長を確認するために、民家裏の畑にトレンチを設定した。調査の結果、1トレンチで溝状遺構を検出し、一部を掘削したが堆積は15cmほど残るのみであった。ちなみにSD-13の底面の高さは29.800～29.300mの間で、今回検出したSD-1は29.620mを測ることから、SD-13延長部分の可能性を考えている。1トレンチのさらに7m東側に2トレンチを設定したが、溝は検出されなかった。14区とした畑は、もともと水田として使われていたのを造成土で埋め、畑として利用している。埋められた水田層の下に遺構確認面があるが、大きく削平を受けていると考えられる。

今年度調査は上記課題を受けて、SD-13の周辺および延長部分の確認を行った。SD-13北側の13区では、SD-13と並行する溝SD-1を確認し、14区トレンチではSD-13の延長線上にSD-1を検出した。14区は台地の東縁辺に位置しているが、造成による地上げを行っていることが分かった。トレンチ内の地山の観察と合わせて考えると、現況の台地の落ちからさらに40～50mほど西側に旧地形の落ちがあったと復元できる。今回は畑の作物の間を縫っての調査となり、SD-13の延長部分を確認できたと言いはし難い。また旧地形復元は遺跡の展開に関わる重要な課題でもある。遺構の確認と併せて今後も調査を継続する予定である。

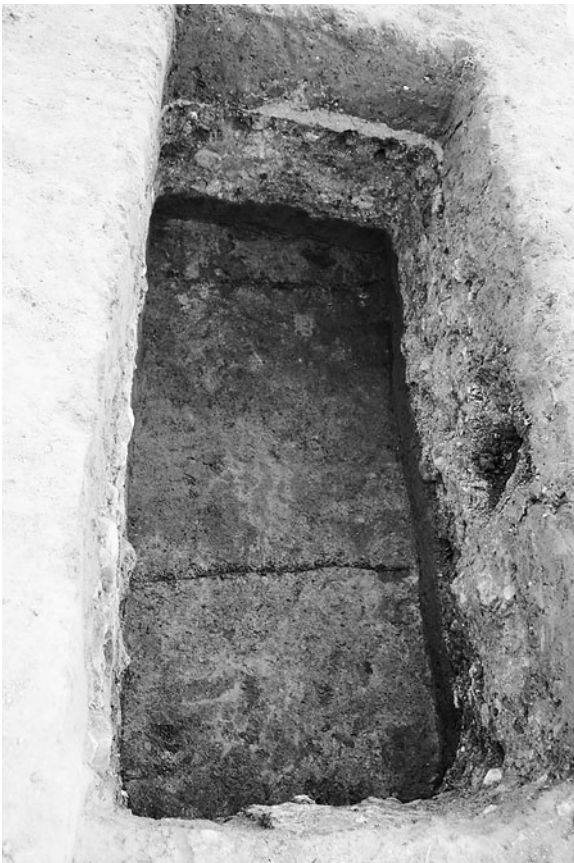
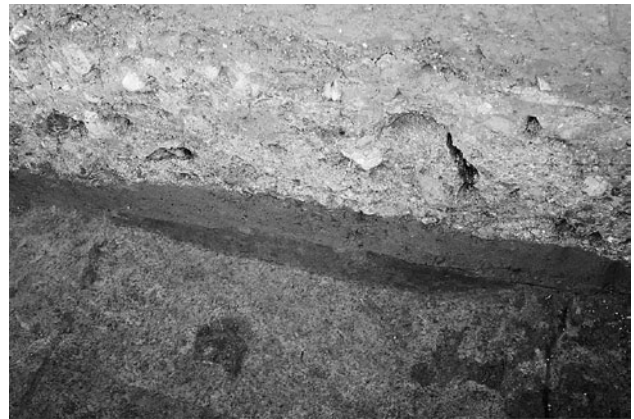
写真2 長者屋敷官衙遺跡14区SD-1 土層堆積状況（西から）

写真3 長者屋敷官衙遺跡14区SD-1 検出状況（北から）

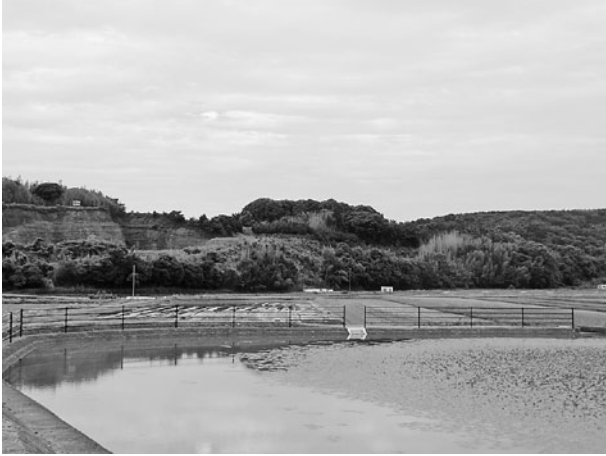
写真4 遠景（西から）

岡崎城跡は、八面山から八つ手状に延びる標高73mの丘陵突端、中津市三光田口と三光西株の境字城山（じょうやま）に所在する。城山西端部は土取りにより大きく削平を受け、その東側は畑地として利用されている。遺構は雑木や竹が繁茂している畑地東側の高台や斜面に展開する。

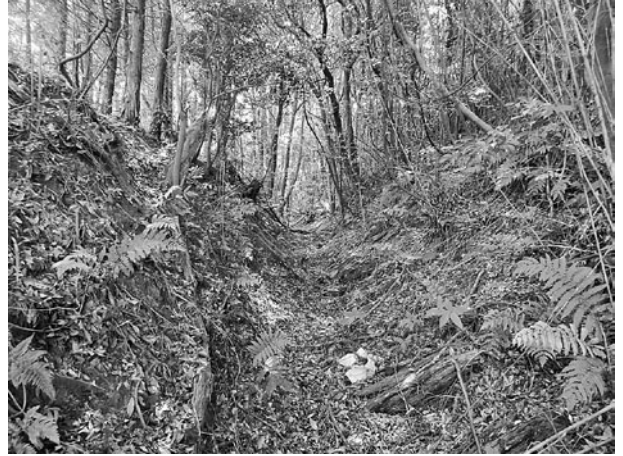
写真5 横堀 a（西から）

曲輪群北側には横堀aとbがあり、横堀aは長さ約100m、幅8m、深さ2.3mを測る大規模な

遺構である。中央部はわずかに屈折し、底部は高低差を有する。堀の北側の土塁は西の方が東より高い。横堀bは、途中強く屈曲し土塁から横矢を掛けられる。bの東側は一段テラス状の空間があり、さらに東に横堀が配されている。テラスからは曲輪Ⅱへ入ることができる。曲輪群東・南側斜面には幅1mに満たない犬走り上のテラスが2段廻る。上段のテラス南側からは曲輪Ⅱへ登ることが可能である。高台西側の畑地との境界部分は、中央部は畑地造成により埋められているが、尾根を切断するように堀切①が構築されている。さらに西側の畑地中央の車道(③)も、耕作者の話によると堀であったという。畑地は、数十年前までは数m高く、造成して地下げしたとのことであった。一方、高台東側にもかつて堀切が存在したとのことであり想定線で示している(堀切②)。尾根を三重に掘り切り、主郭部に対する備えを嚴重にしていた可能性がある。石塔については、曲輪Ⅱ南辺の土塁端に五輪塔火輪が1基、高台南側に五輪塔残欠が10基程度、図示範囲外の北側斜面に五輪塔空輪1基が遺存している。

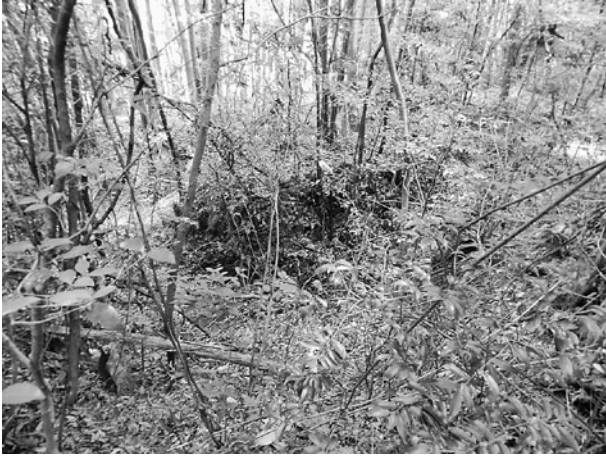
写真6 横堀 b（西から）

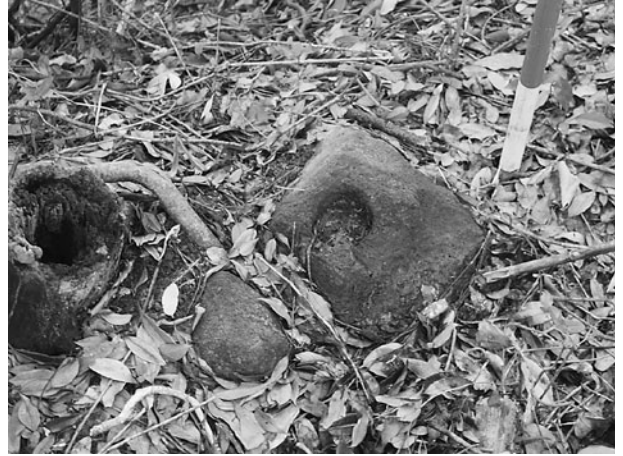
写真7 曲輪Ⅱ五輪塔火輪

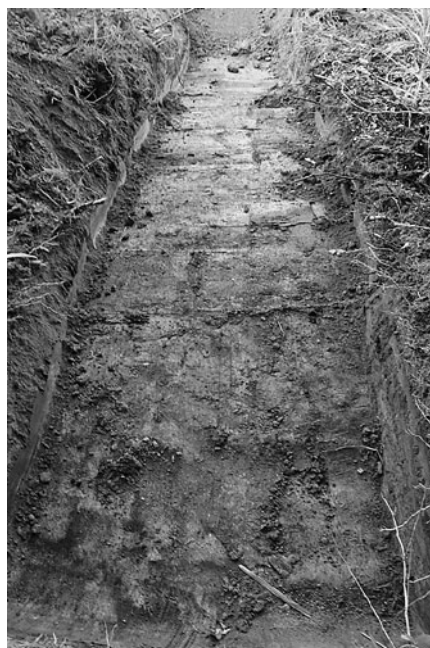
写真18 トレンチ掘削状況

平成25年9月、中津市教育委員会より、如水コミュニティセンター建設に係る埋蔵文化財包蔵地の照会を受けた。現地は包蔵地外であったが現況確認を行ったところ、屋敷地の区画溝及び土塁の残欠と思われる高まりを確認し、試掘調査を行うこととした。9月13日、建設予定地に7本のトレンチを掘削した結果、柱穴・溝状遺構・土坑を確認し、土師器片が出土した。試掘結果をうけて9月24日、当地を「土屋敷遺跡」として新登録手続きした。文化財保護法第94条第1項の通知を9月27日に受付、担当課と協議の結果、発掘調査による記録保存を行うこととなった。

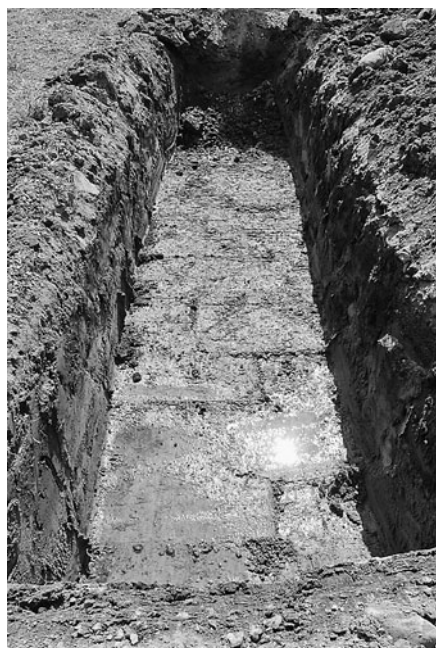
写真20 トレンチ掘削状況

平成25年9月11日、沖代地区条里跡内において店舗建設の文化財保護法第93条第1項の届出がなされた。協議の結果、工事内容が著しく遺構面に影響を与えると判断されたため、遺構確認調査を行うこととなった。調査は9月24日、建物建設予定地に1本のトレンチを掘削して行った。現況下1.5mを掘削し、遺構検出面としている黄褐色シルト層まで達した。遺構・遺物は確認していない。

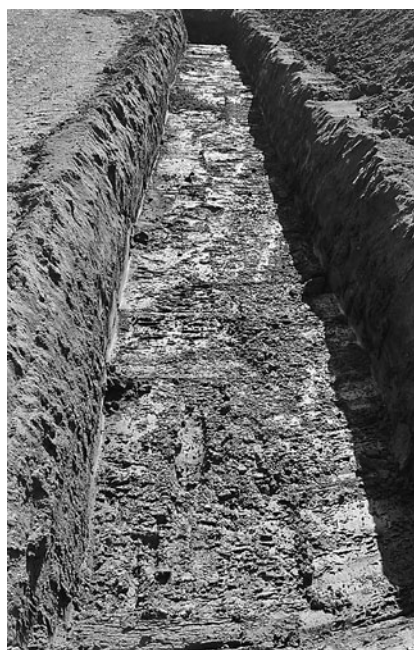
写真21 トレンチ掘削状況

平成25年9月11日、沖代地区条里跡内において集合住宅建設の文化財保護法第93条第1項の届出がなされた。協議の結果、工事内容が著しく遺構面に影響を与えると判断されたため、遺構確認調査を行った。調査は10月17日、建物建設予定地に1本のトレンチを掘削して行った。現況下1mで遺構確認面である黄色粘質土層に達し、2条の溝状遺構を確認した。この結果を受けて再度協議を行い、遺構への影響が軽微な工法に変更することとなった。

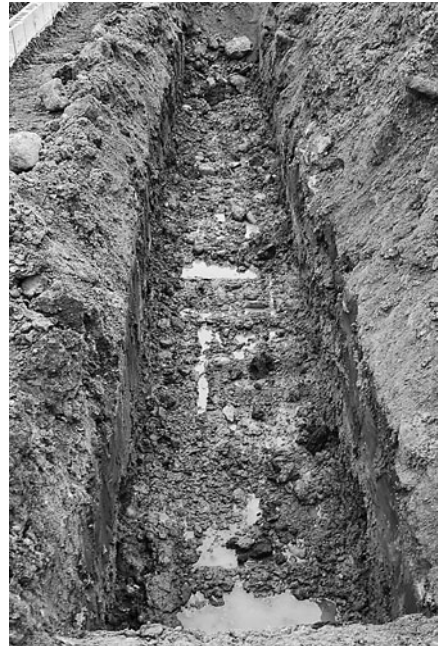
写真22 トレンチ掘削状況

平成25年10月15日、沖代地区条里跡内において個人住宅建設の文化財保護法第93条第1項の届出がなされた。協議の結果、住宅に伴う新設私道部分を対象に確認調査を行うこととなり、10月23日、調査を行った。敷設予定地に1本のトレンチを掘削した。現況下1m程度掘削したが、現況水田の下は粘土層、砂礫層が堆積し、周辺調査区で遺構確認面としている層は検出されなかった。当地区は堆積状況から、旧流路内に位置していると思われる。

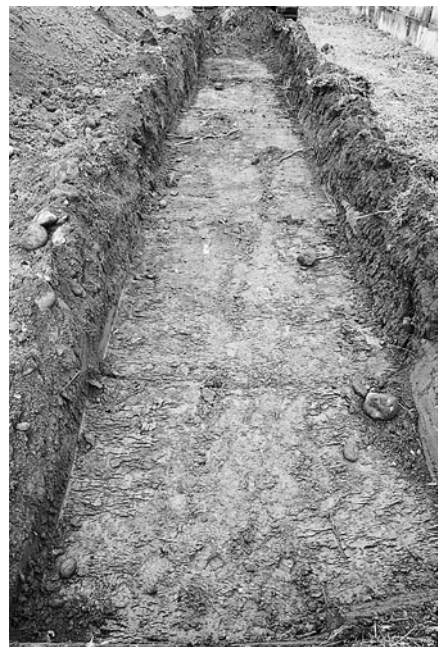
写真23 トレンチ掘削状況

平成25年10月3日に、高瀬地区において個人住宅建設に係る埋蔵文化財包蔵地の照会を受けた。現地は包蔵地外であったが豊前道跡に隣接する立地であったので、工事主体者に試掘調査を要請し承諾を得た。調査は10月11日、建設予定地に2本のトレンチを掘削して行った。現況下1から0.6m掘削して遺構確認面としている黄褐色粘質土に達した。遺構・遺物は確認していない。

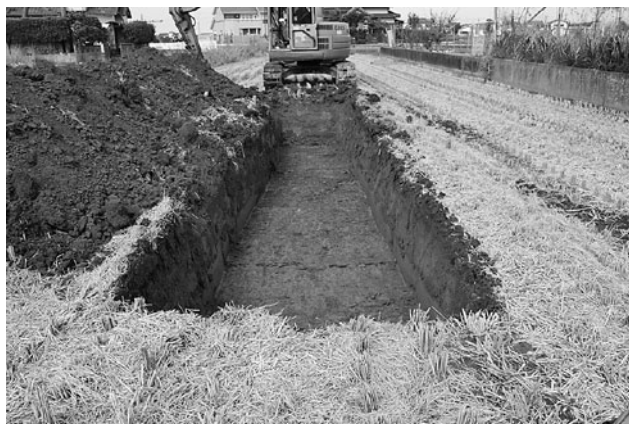
写真24 トレンチ掘削状況

平成25年5月29日に、高瀬地区において集合住宅建設に係る埋蔵文化財包蔵地の照会を受けた。現地は包蔵地外であったが豊前道跡に隣接する立地であったので、工事主体者に試掘調査を要請し承諾を得た。調査は10月17日、建物建設予定地に1本のトレンチを掘削して行った。現況下1m程度掘削して、周辺調査区で遺構確認面としている黄褐色粘質土に達した。遺構・遺物は確認していない。

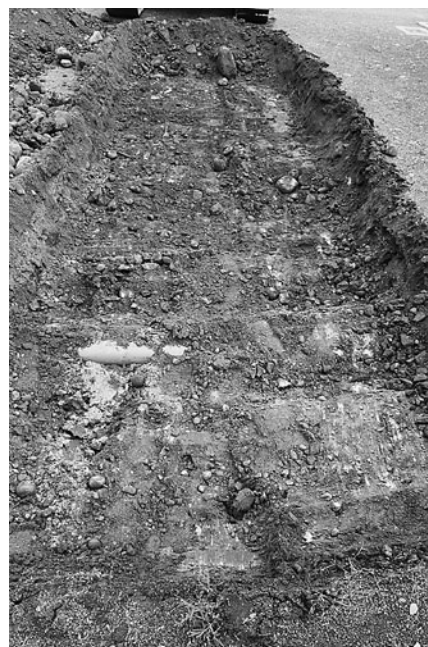
写真25 トレンチ掘削状況

平成25年9月25日、中津城跡内において仮設店舗建設の文化財保護法第93条第1項の届出がなされた。工事内容は0.15mの基礎掘削深度であったが、0.3m掘削して確認調査することとなった。掘削の結果、基礎は盛土内でおさまることが分かった。

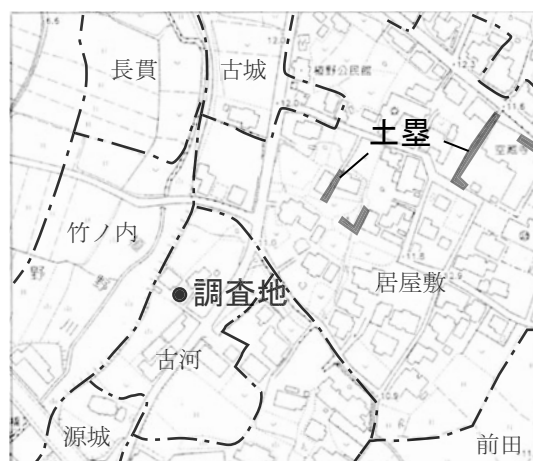
第22図 調査区位置図 (S=1/5,000)

調査地は植野古城遺跡として周知され、22図から周辺に、居屋敷、古城、源城の小字が見られる。また明治21年の地目に山で登録された細長い土地が存在し、土塁と推測される。今後、周辺の開発に注意を要する結果が得られた。

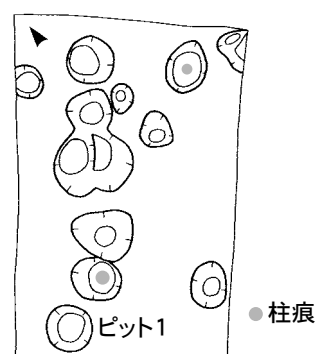
第23図 植野古城遺跡平面図 (S=1/60)

平成25年11月20日に重機によりトレンチを1本掘削した。トレンチは2×3mで表土から約40cm掘り下げ、黄褐色の地山に達した。調査区内で12基のピットが確認された。対象地は面積が狭く、植野古城遺跡の調査例がないことから、確認調査で遺構を掘り下げ、記録をとり調査を終了した。

ピット状遺構は調査区で12基、検出された。検出面の色別で、柱の痕跡が確認できたものが2基あった。2基の柱穴間は180cmである。埋土も酷似し、建物の一部か。12基のピットのうち10基は深さ30cm以上であった。周辺に掘立柱建物の存在が推測される。
