中津市文化財調査報告 第54集

**沖代地区条里跡 永添坂本地区
佐知遺跡 加来東遺跡 中津城(VIII)
長者屋敷官衙遺跡**

2010年度 市内遺跡発掘調査概報4
中津市文化財調査報告 第54集

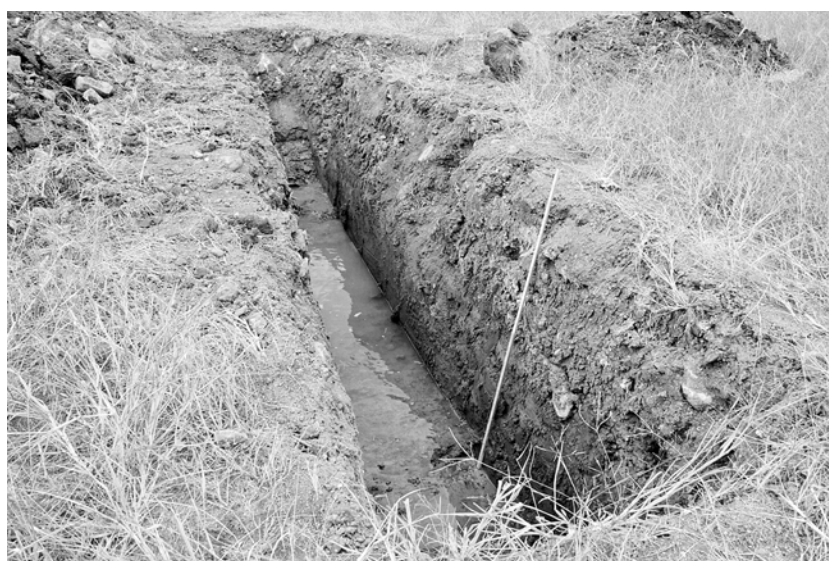
写真1 トレンチ状況

照会地は水田を造成した状態であった。表土から100cmは造成した土層、下層30cmは暗褐色の水田層、下層90cmは暗褐色の粘質土、下層30cmは30cm程の河原石と砂がまじった土層であった。河原石がまじった層は山国側の氾濫によるものと推測される。地山はこれより下層になるが、開発においてこの層より下に影響がないこと、遺構、遺物が検出されないことから確認調査を終了した。

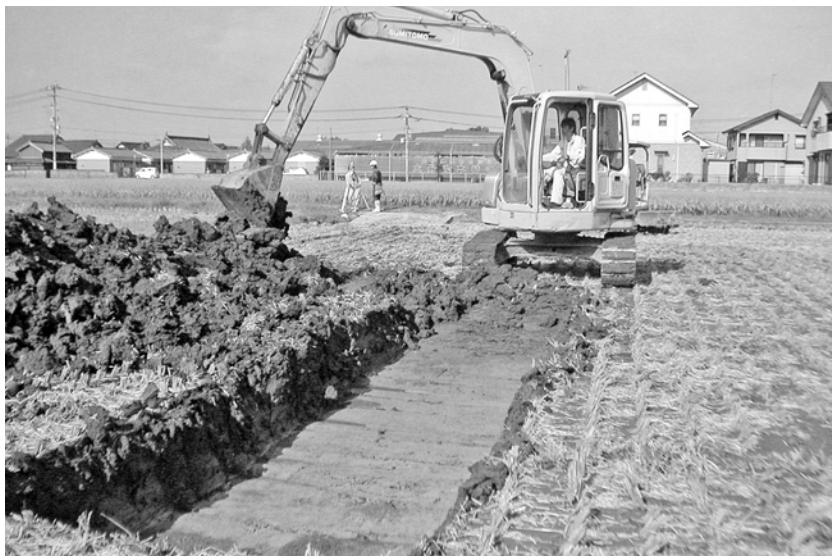
写真2 トレンチ掘削状況

調査区に2本のトレンチを設定し重機により掘削をおこなった。1本目のトレンチは表土から20cmは暗灰褐色の現耕作土、下層20cmは暗褐色土、下層20cmは黄灰褐色粘質土で地山が確認された。2m×20m掘削したが遺構、遺物とも確認できなかった。2本目のトレンチも土層は同じ状況で2m×4m掘削したが遺構、遺物とも検出されず調査を終了した。

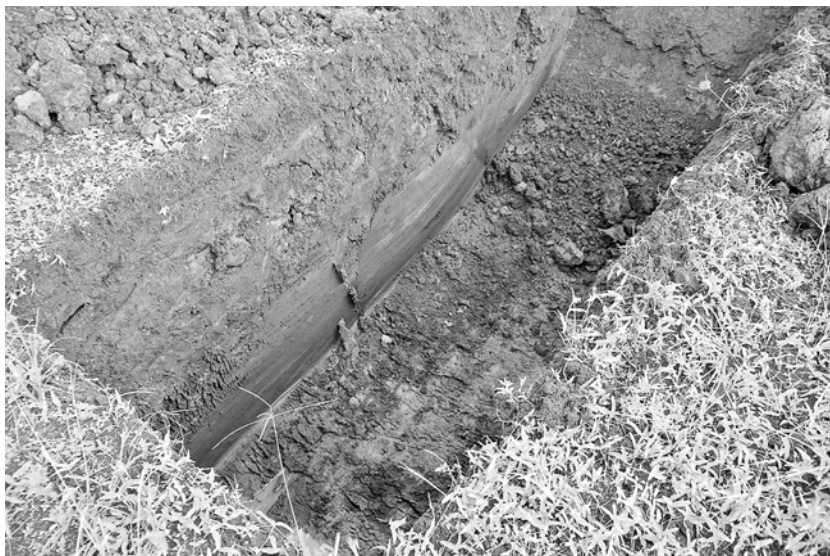
写真3 3トレンチ (東から)

現地は標高23.5mに位置し、圃場整備によって往時の水田区画は既に失われている。各トレンチは、表土を約1.5m除去すると川原石を多量に含む地山に至る。地山に至るまでの各層に遺構・遺物は発見できなかった。地山の状況から、調査地は元来住環境に適さない土地であった可能性も考えられる。

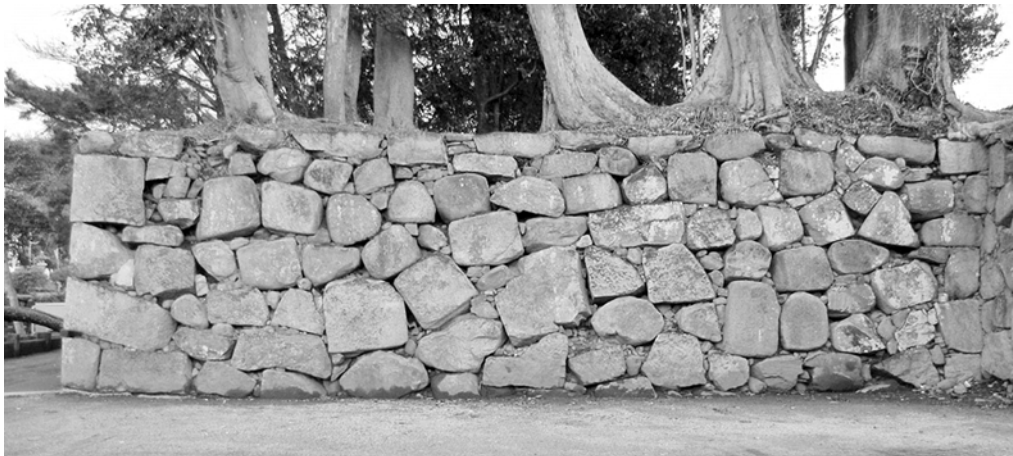
写真7 o面石垣

写真10は幕末の様子を描いた日下田家所蔵の絵図（部分）である。弧を描く石垣にあけられた出入口が、p面石垣（写真9、第18図）o面石垣（写真7、第16図）で、o面から椎木門に連続する石垣がN面石垣（写真8、第17図）である。

石垣はp面が高さ約3.35m、傾きが85度で、ほぼ垂直に立ち上がる。p面には出入口の扉がとりつけられたであろう痕跡が残る。o面が高さ約3.4mで傾きが83度、N面が高さ約3.3mで、傾きが84度である。p、o、N面には川沿いで多くみられる神籠石が散見される。積み直しの痕跡が明らかで、築城当初のものとは考えにくい。角石に算木積みの意識はあるが、ノミ跡のある石が下方で使われており、現在の形になったのは18世紀代であろうと推定される。

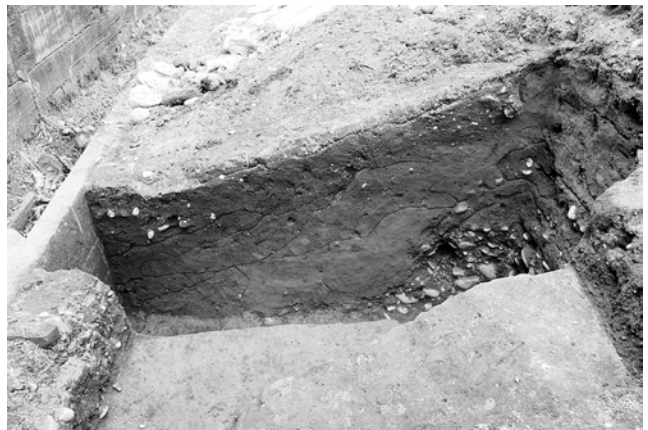
写真 11

西側法面中央やや南よりに位置する。表土や近代の造成土を除去すると土塁端部に至る。端部は東から西に向けて緩やかに下り、水路擁壁付近にまで達する。擁壁敷設時に上部は掘削されているが、土塁の遺存状態は良好である。構築の前後関係をたどると、まず14～17層を構築している。16・17層は多量の川原石を含み、上部の15層は非常に固くしまる。その後、これらの層を支えるように9～11層を充填し、6～8・12・13層で覆う。1～5層は近代に堆積したもので、2～5層はコンクリート擁壁敷設後に土留めとして一括して持ち込まれた可能性が高い。なお、掘り込み地業の有無は明確にできなかった。

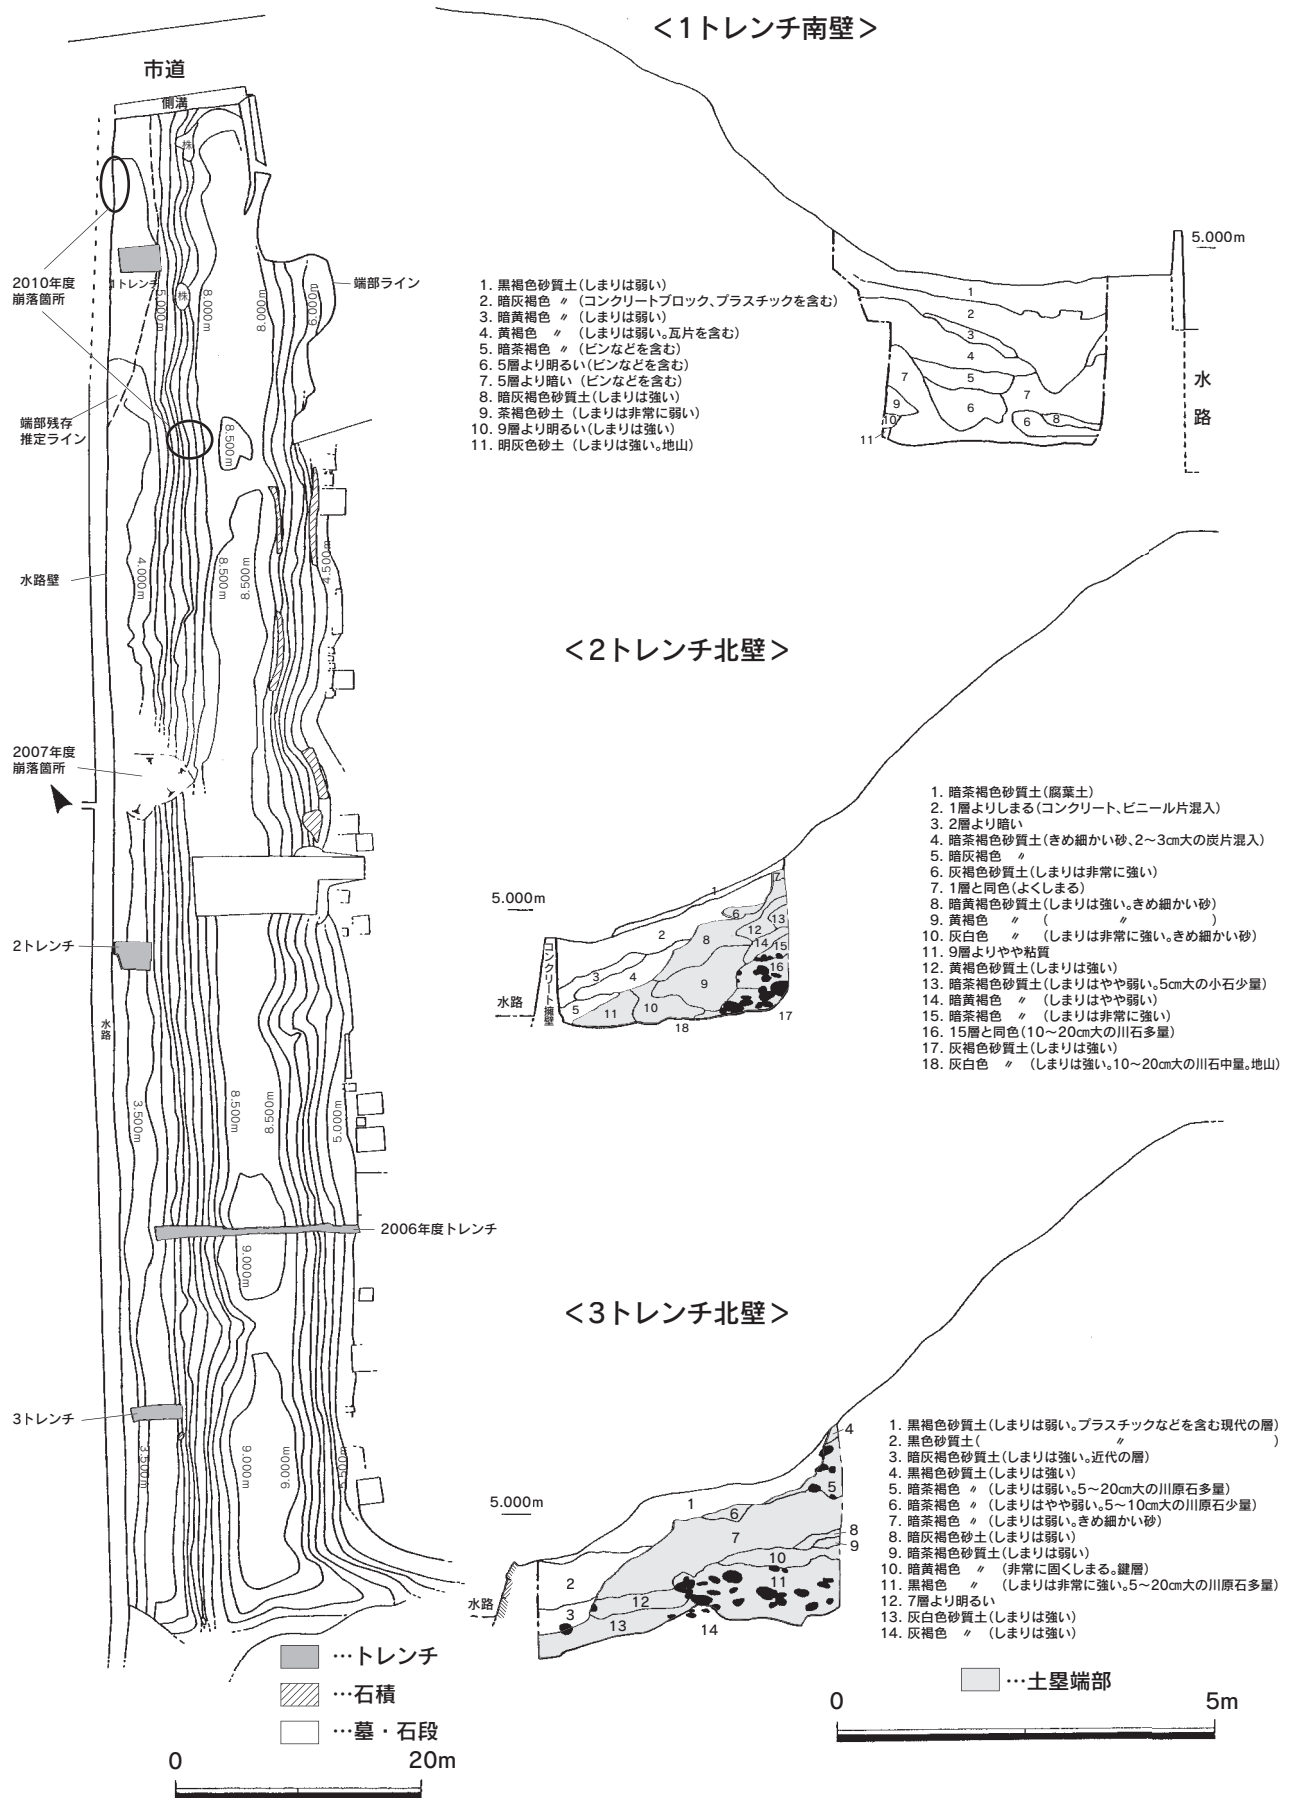
第22図 おかこい山遺跡平面図 (S=1/600)・断面図 (S=1/100)

調査は、西側法面端部に長さ3m、幅2mのトレンチを3箇所設定し行った。その結果、2・3トレンチにて土塁端部を検出した。以下、各トレンチの概要を記す。

西側法面北に位置する。ここはかつて西側民家の庭として利用されていた所で、西側法面の他の箇所と比して一段高く、かつ平坦面が形成されている。土塁斜面から水路擁壁までの範囲を2m掘り下げたが土塁は検出できず、近代の造成土が地山まで達していることを確認した。よって、周辺は近代に土塁端部を壊しながら地山まで一旦掘り下げられ、その後、客土を用いて現況までかさ上げされたものと推定される。その範囲は1トレンチ周辺の4mと4.5mの等高線が及ばない範囲と考えられる。

西側法面南よりに位置する。土塁上部は、水路擁壁敷設に伴い掘削された可能性が高い。構築順序については、まず10・11層を築き、それを支えるように12・13層を構築している。その後、6～9層を盛り、さらに4・5層を積み上げている。1～3層は近現代の所産である。なお、掘り込み地業の有無は明確にできていない。

今回の調査によって、西側法面の土塁端部は1トレンチ付近を除き、上部が水路敷設時に一部掘削されているものの水路擁壁付近まで遺存していることが想定できた。これにより、2006年度トレンチ西側の土塁端部も水路擁壁まで達することが予想されるため、自性寺おかこい山の基底部幅は最大で約19.2mとなる。また、2009年度に測量調査を実施したテニスコート付近から金谷口まで延びるおかこい山の規模は、長さ128m、頂部幅6m、基底部幅15.6m + α 、高さ2.59m ~ 4m + α を測る。自性寺おかこい山とほぼ同規模で巡っていたものと考えられる。

次に、今回検出した土塁の構築方法について触れてみたい。2・3トレンチでは、はじめに川原石を含む固い層を形成し、それを支えるように土を充填していること、そしてそれらの上部に土を盛る点で共通している。また、3トレンチではその上に川原石を含む層を再び盛っている。下の川原石の層との間隔は約1mを測る。この状況は2006年度の調査において、土塁頂部で川原石の層が1mの間隔を空けて検出された状況に似る。このことから、土塁内部は、厚さは不明ながら上下に約1mの間隔で川原石の層が水平にレベルをあわせて存在するものと推定される。その数は8層前後であろうか。今後、類例との比較・検討を通して実態の解明に努めたい。

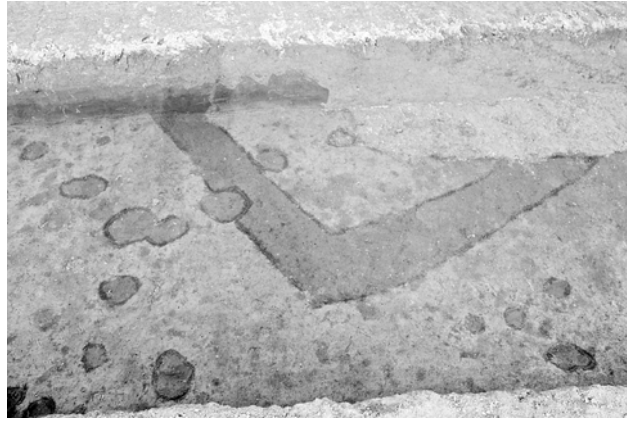
写真 13 第 17 トレンチ

第17トレンチは東側に東西方向に設定した約3m×14.6mのトレンチで、地表面から約65cmの深さで地山に到達した。確認できた遺構は小さなピット多数と、L字型に屈曲する幅約45cmの溝、その溝を切る大きな掘りこみである。大きな掘りこみは他の調査区でも検出した中世「八並城」の堀の一部と思われる。L字型の溝は幅が建物群を囲む方形の溝と同じであることと、方角も同じであることから、官衙遺跡関係の遺構であることも考えられる。

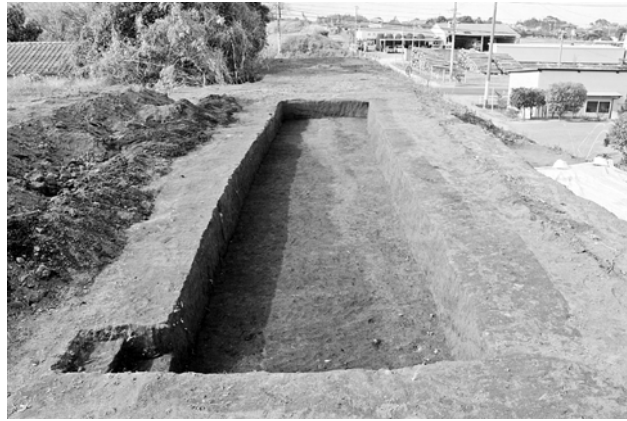
写真 14 第 18 トレンチ

第18トレンチは17トレンチの西側に東西方向に設定した約2.6m×14.5m、深さ約70cmのトレンチで、多数のピットと幅約1.1mの溝一本と、その溝を切る大きな掘りこみを確認した。大きな掘りこみは第17トレンチ同様、中世「八並城」の堀と思われる。幅約1.1mの溝は過去の調査で確認したSD-17の続きであろうか。
