# 国指定史跡 大境洞窟住居跡

保存整備事業報告書

平成 23・24 年度 保全工事の概要

氷見市教育委員会

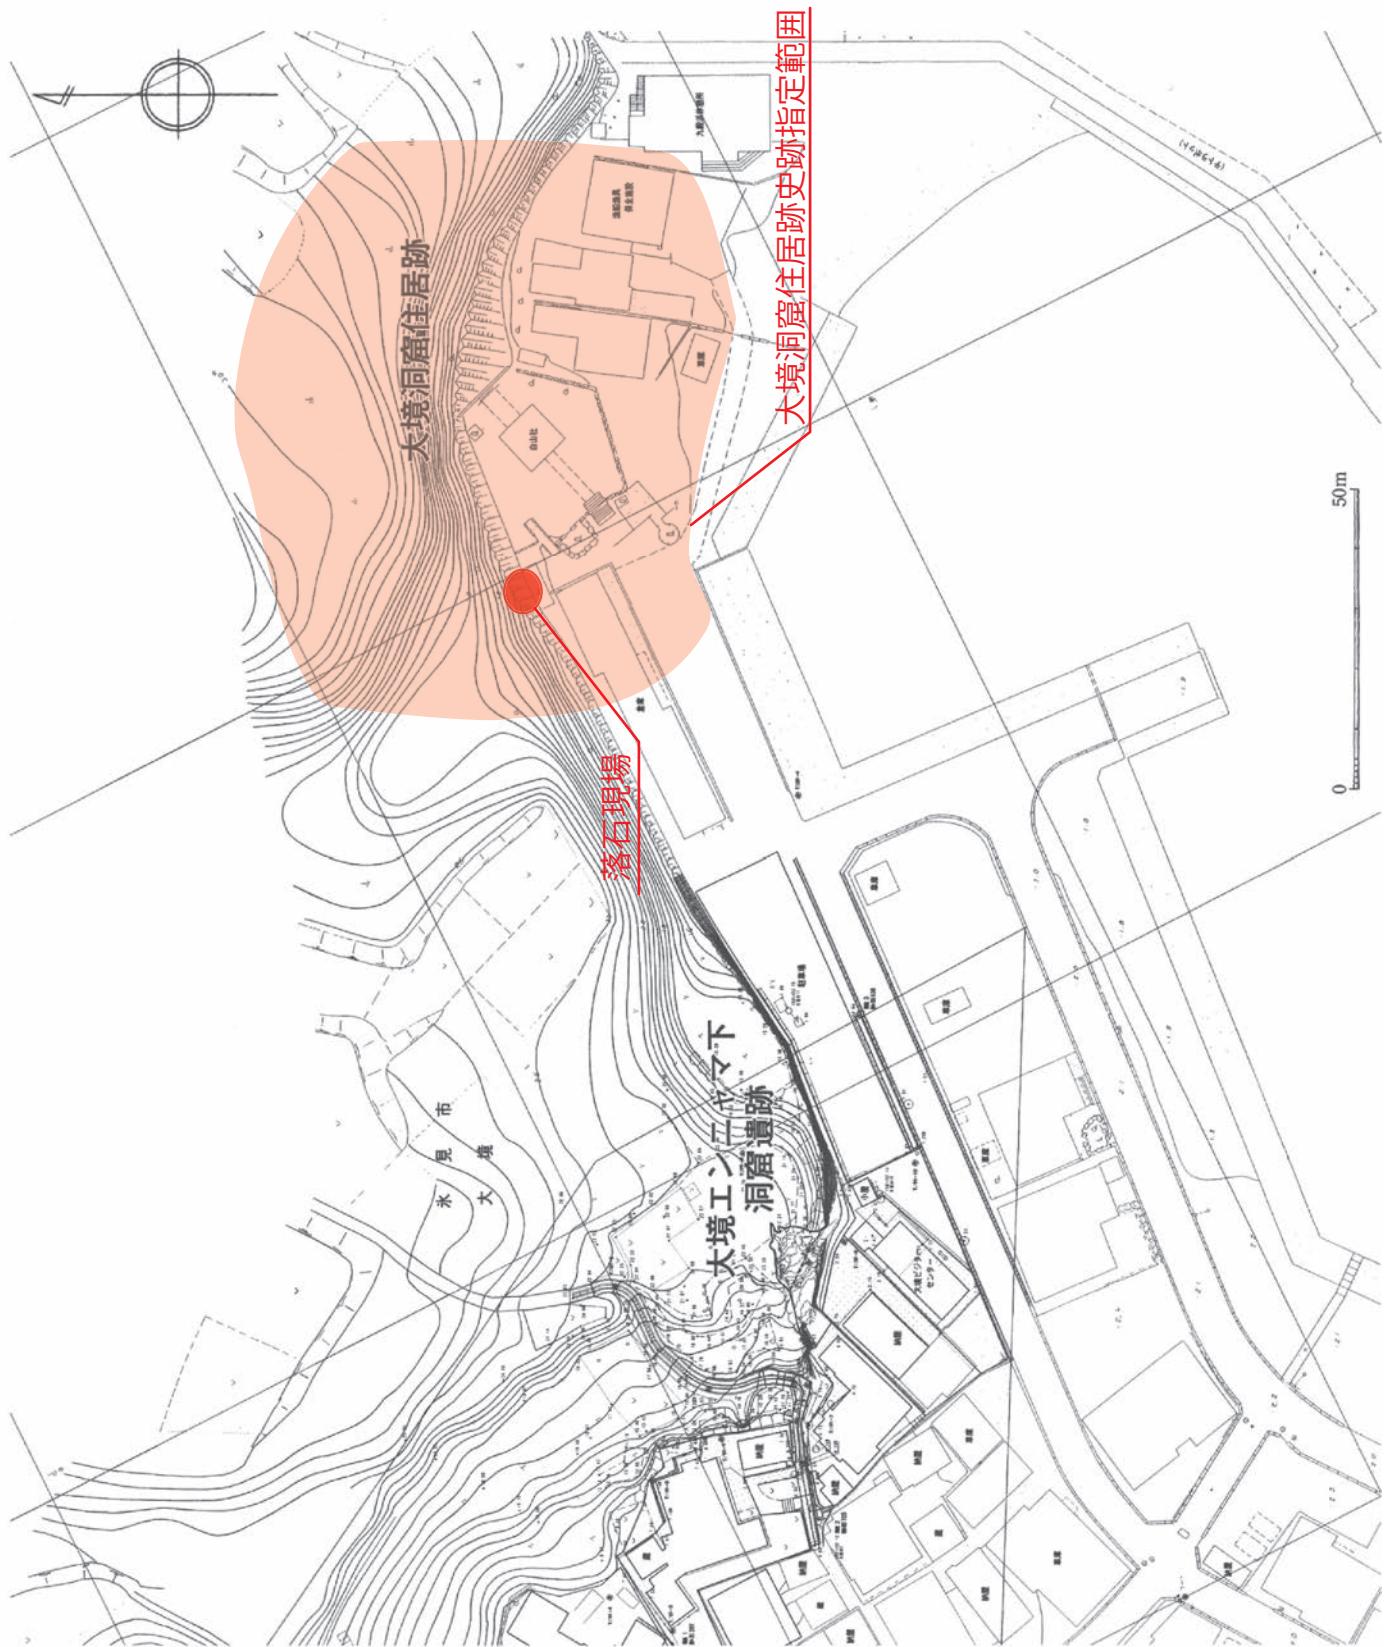
第2図 落石現場位置図 (S=1/1,250)

平成 22 年 7 月 2 日（金）、氷見市教育委員会へ、大境地区自治振興委員で史跡大境洞窟住居跡保存活用検討委員会の委員でもあった柳瀬正信氏より大境洞窟住居跡に隣接する地点で落石があったとの連絡があった。現地の確認を行ったところ、落石したのは、大境洞窟住居跡の園路スロープ（平成 14～19 年度の大境洞窟保全整備事業で設置した身障者用スロープ）の真横、漁具倉庫の裏手にあたる場所で、漁業者が水溜めとして利用しているコンクリート池の直上約 3m の地点であった。池の中には、120×50cm 前後の石が 5 個程度落下しているのが確認された。これは、その直上の崖壁面が剥落し、落下したものと推測された。ただ、氷見市建設課が過去に実施した治山事業による落石防護ネットが設置されていることなどが幸いし、園路スロープや手すり付転落防止柵への被害はなかった（第 2 図・写 3・4）。

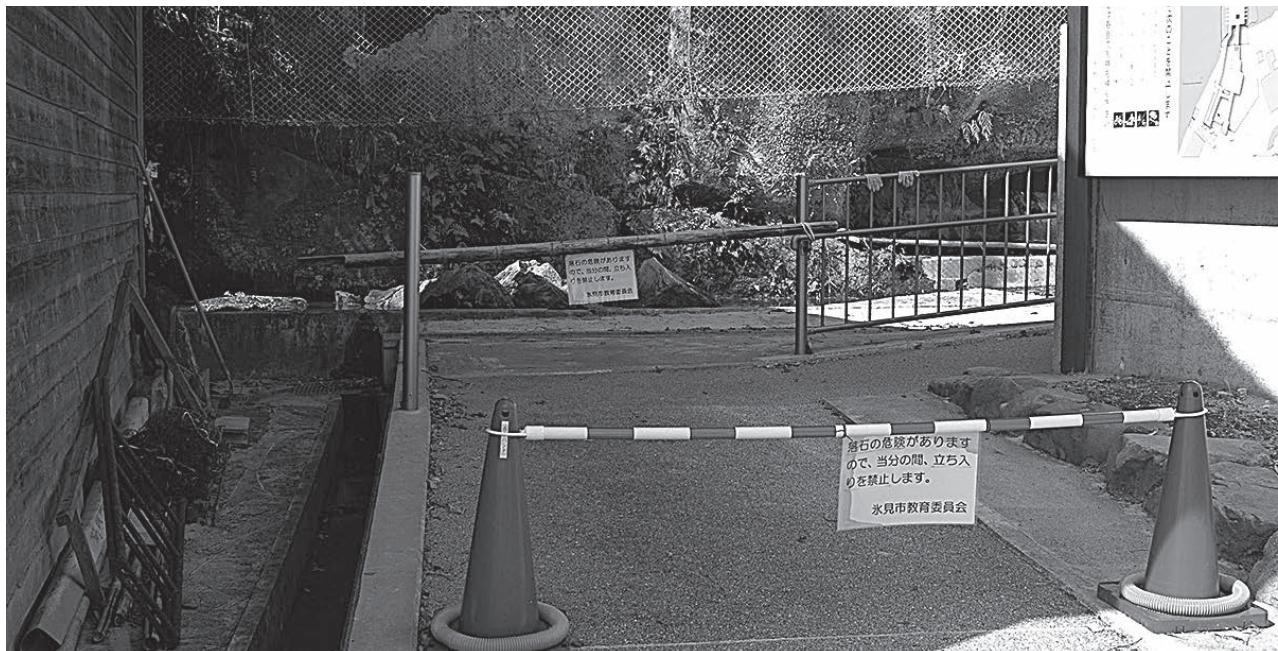
写3 落石現場遠景

落石地点にある漁業用溜め池の利用の便を図るために、落石地点真横は園路スロープに転落防止柵を設置していなかったということもあり、さらなる崩落の危険に備えて園路スロープにバリケードを設置し、立ち入りを禁止した（写 3）。

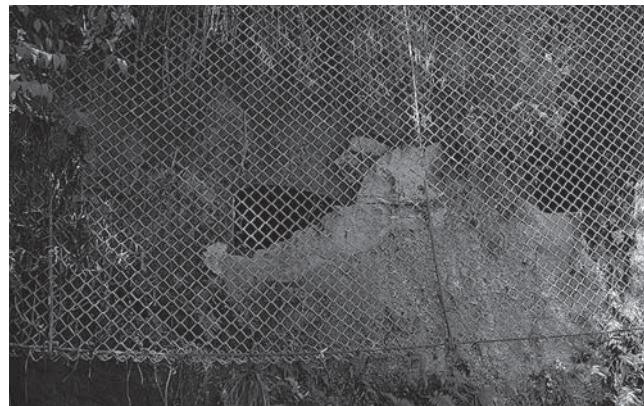
写5 岸壁に発見された空洞開口部

崖壁面の剥落面には、縦 50cm ほどの三角形の穴が生じており、壁の奥に空洞が存在することが判明した。また、その穴の真横、2m ほどの場所には、空洞への入り口とみられる縦 80×横 50cm ほどの四角い穴があることも明らかとなった（写 5）。なお、空洞と崖前面を隔てる壁は最大で 15cm 程度と非常に薄い。おそらく、何らかの目的で構築された人為的な空洞と推測され、その薄くなっている壁部分が剥落し、落下したものと考えられた。また、岸壁の上部にも剥落した痕跡が観察された（写 6）。

まず空洞部に関しては、今後の周辺保全を考えると、充填して埋め戻してしまったほうが良い。工法としては、空洞を隔てる壁の肉厚が薄いため、軽量モルタルコンクリート等で充填し岩盤と一体化させて強度を出すのが望ましい、とのことであった。さらに、空洞部の下に元々あった洞窟・溜池も塞いだ方が良いという意見が出された。空洞部の下の洞窟・溜池は、法尻の力がかかる部分であり、周辺の崖部の保全を考えるところの方方が危ない。なるべく早めに、むしろ上の空洞部を埋めるより先に処理をした方が良く、軽量モルタルや碎石などを詰めて充填すべき、という。

これらの川村委員の意見、またそれまでに伺った他の委員の方々の意見を受けて、落石現場の保全工事・被害防止対策のための保存整備事業計画の方向性を定めた。まず、今回発見された空洞部と大境洞窟住居跡本体との関係性を明らかにする。そこで洞窟とは関連性の薄い近現代の漁業用設備であることが確実となつた場合には埋め戻しを行うこととし、空洞部および下部の洞窟の記録保存のための測量調査等を実施する。その上で、両者を埋め戻し、落石防護ネットの延長、園路スロープ転落防止柵の追加設置を行うものとした。

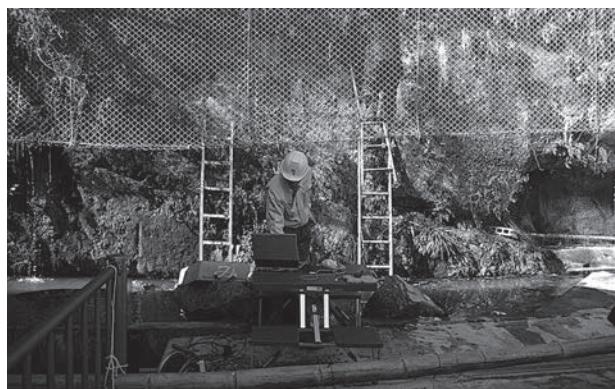
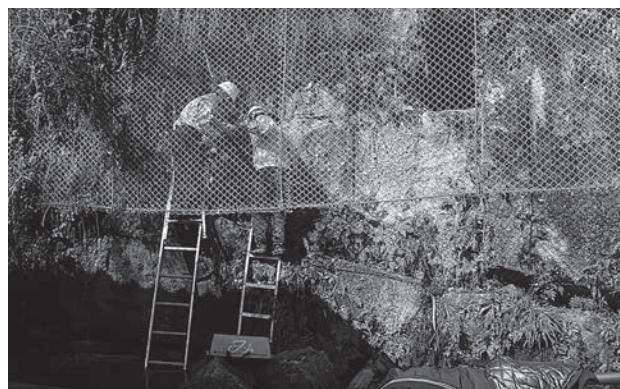
大境洞窟周辺部壁面調査業務は、保存整備事業の実施に先立ち、落石現場で発見された空洞部の詳細を明らかにし、翌年度に計画している詳細測量調査の方法を探ることを目的に実施した。この時点では、空洞部の内部に人が立ち入ることが可能であるのか、空洞部の規模が不明であり、安全性の確認もできていなかった。そのため、この業務では空洞内部に立ち入らず、目視や軽量ビデオカメラ等による調査とした。

写8 空洞部の調査（1）

写9 空洞部の調査（2）

1. 既存の地質図及び調査によれば、大境洞窟を含む周辺の地層は藪田シルト岩層であり、間隙率が大きく乾燥すると極めて密度が低いが、地すべり地帯のシルト岩のように容易に細片化するようなものではなく、比較的良好であり、垂直な崖を形成している。
2. 調査した空洞は、幅=約4.0m、奥行き=約3.6m、高さ=約1.8mの直方体に近い形状である。壁面には、鶴嘴や鍬などで岩盤を掘削した痕跡と思われる筋状の掘削線がついており、明らかに人工的なものである。
3. 空洞手前側の壁面は、右側開口部付近で厚さ=約0.2m、左側開口部付近で厚さ=約0.15mである。洞窟周辺や洞窟内部とは明らかに異なっており、空洞を掘削した後に、板状に加工した岩盤を貼り付けたものと推定される（※1）。左側ほど薄いために、上部からの落石に伴って左側が破壊され、左側開口部が出来たと考えられる。
4. 右側開口部は、空洞の右壁から約1.1m離れ、空洞の天井部分に、幅=高さ=奥行き=約0.8mの立法体に近い形で存在する。空洞への出入り口として設けられたものと推定される。
5. 右側開口部の下部の壁面は、外側及び内側に、開口部の幅に合わせて人工的な境界線が鉛直方向及び水平方向に入っている、岩盤を加工して石材として積み重ねて作った可能性がある（※2）。
6. 右側開口部の直下には、内部に楔状の木が付いたコンクリート製の構造物があり、これに対応する外側の下部に水抜き穴と思われる穴があることから、この構造物は水位を調整するための立樋（堅樋）で、棒状の物は水位を調整するための栓と推定される。
7. 調査した空洞は、水を溜めるための貯水槽として、かなり高度な技術と計画によって作製されたものであり、大境地区における水利用の歴史を考察するうえで重要な構造物であると考えられる。
8. 空洞が作製された年代は、コンクリート製と思われる立樋などから、近代以降のものと推定されるが、正確な年代は不明である。

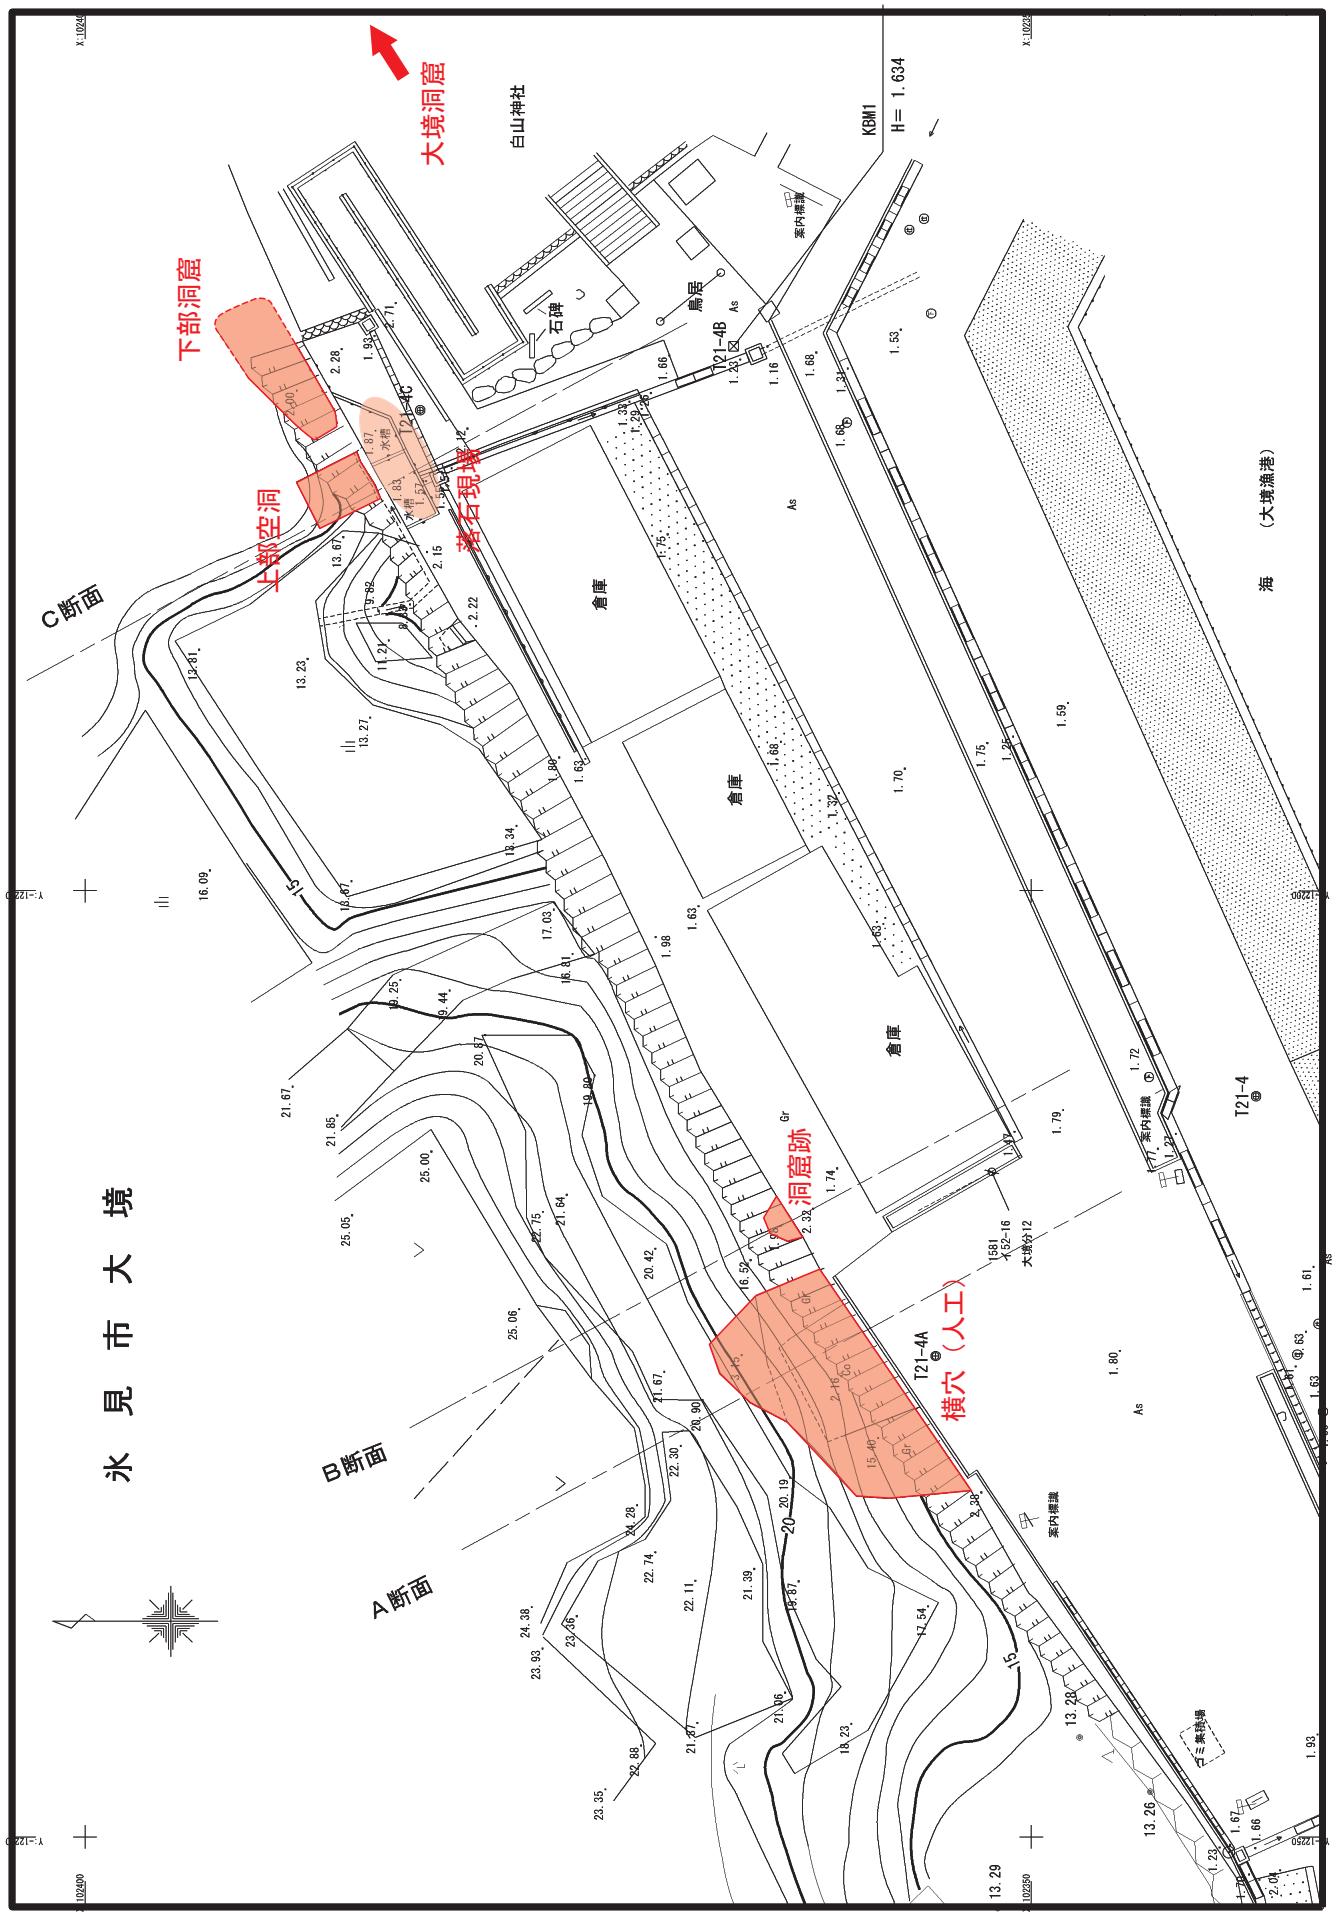
第3図 大境洞窟周辺部地形平面図 (S=1/400)

このうち大境洞窟周辺部地形測量業務は、落石現場周辺の現況地形を把握するために実施したもので、業務は朝日コンサルタンツ株式会社に委託した。あわせて周辺部の踏査で新たに確認された洞窟跡についての記録を行った（第3・4図）。

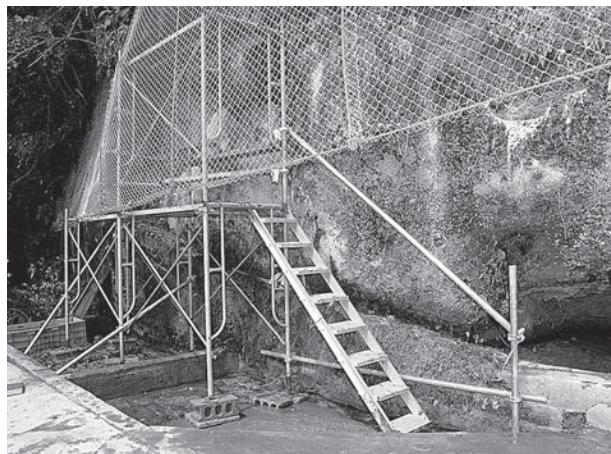
写11 足場設置状況

測量調査は、氷見市教育委員会の監督のもと、株式会社エイ・テックに委託して実施した（写10）。前年度の内部調査の結果、実際に空洞内部に入っての作業が可能と判断されたため、空洞部前面に足場を組み、内部へ立ち入って作業を行った（写11）。

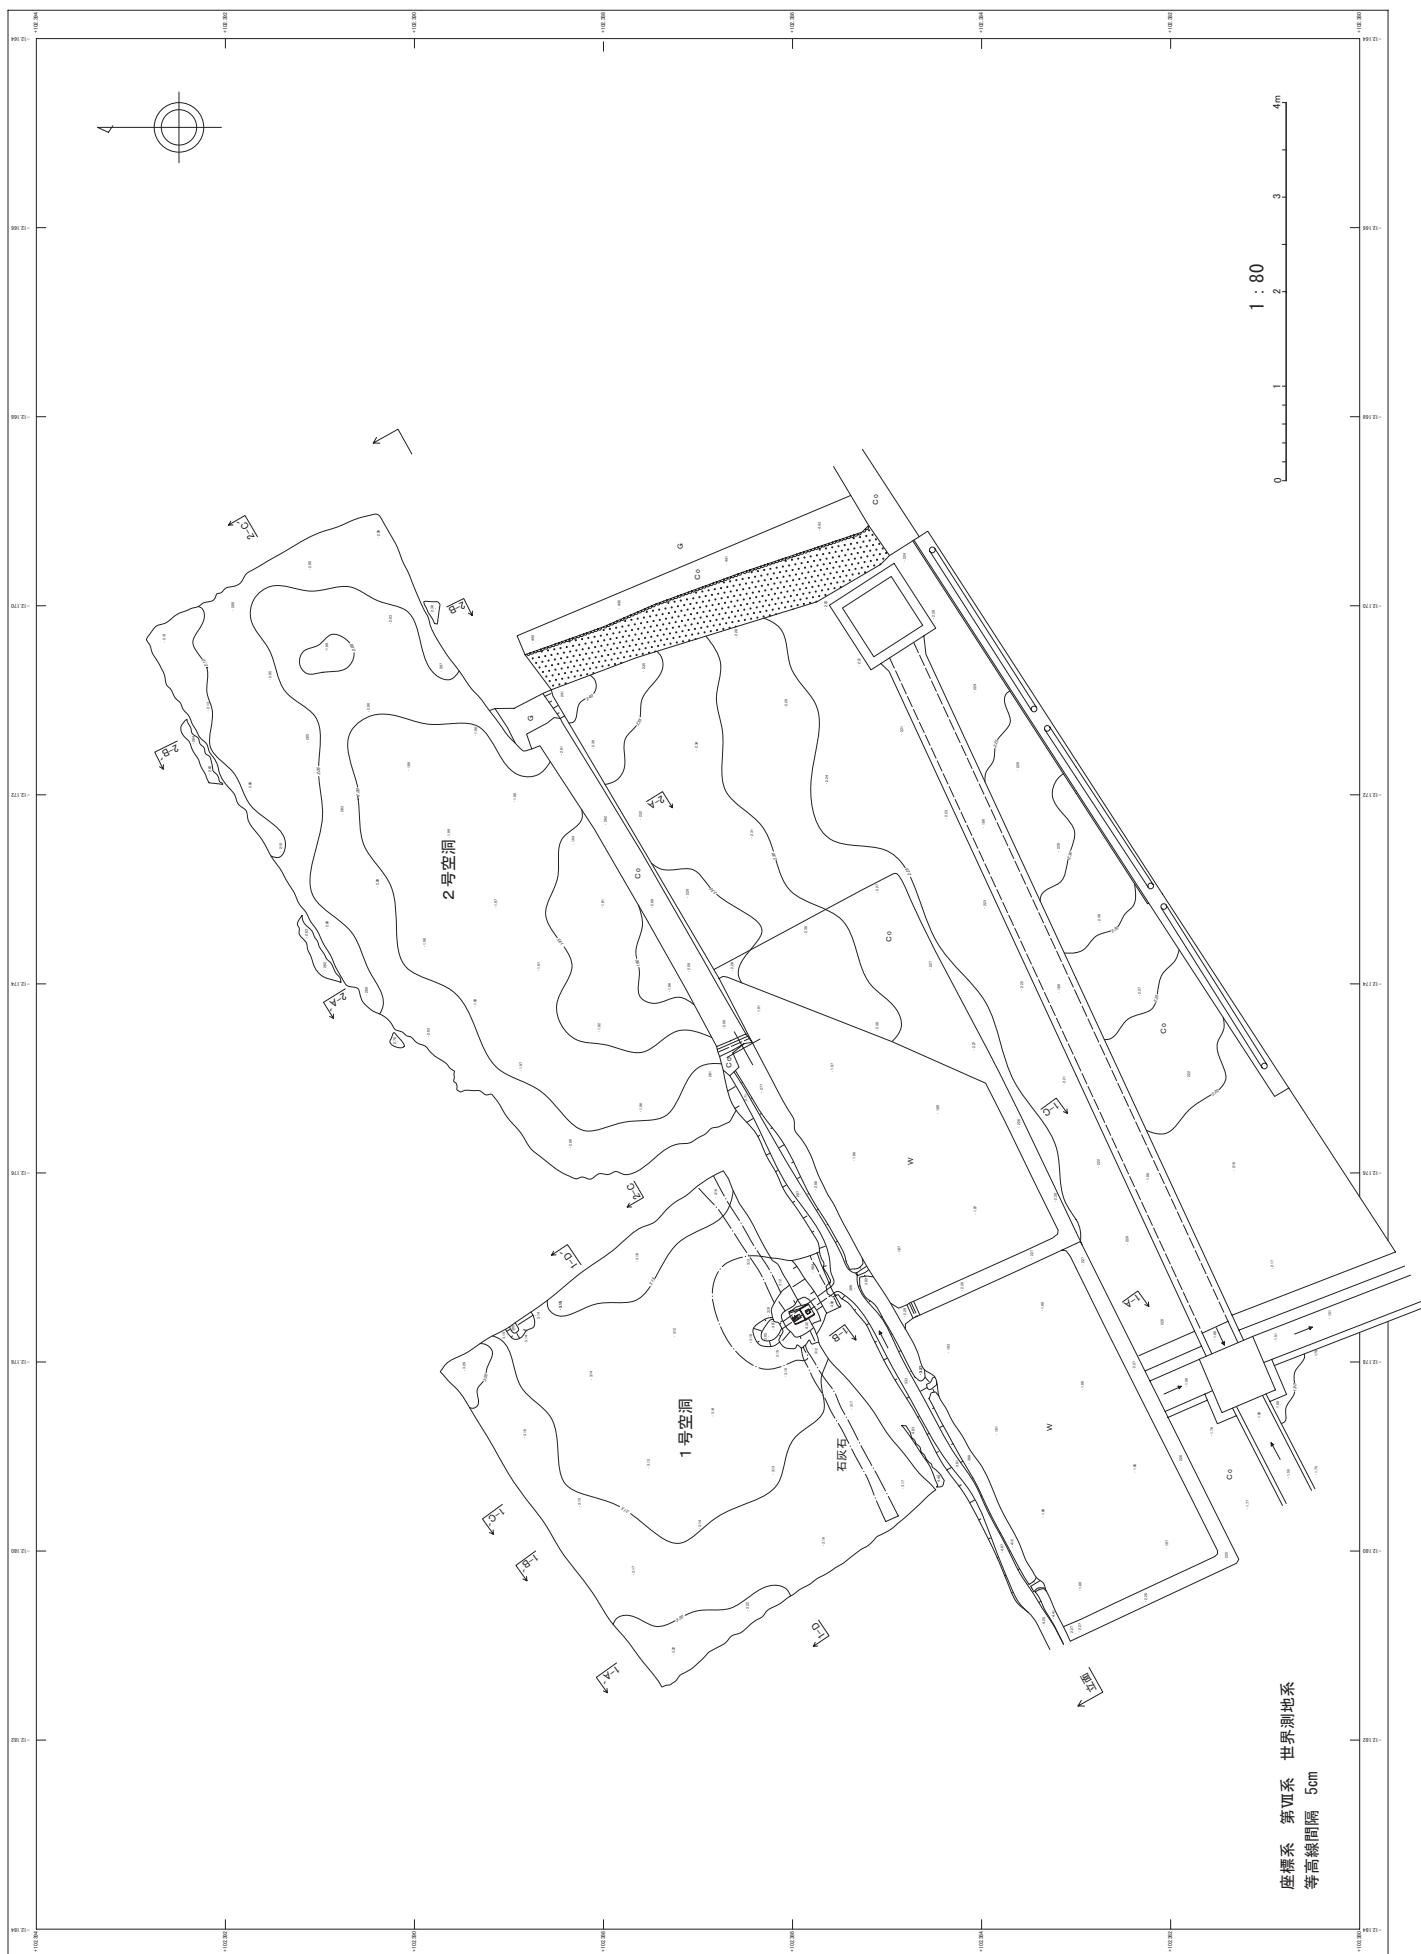
第6図 大境洞窟住居跡周辺部空洞全体平面図 (S=1/80)

大境洞窟住居跡の史跡指定範囲西端部で、住居跡から約18m西側の断崖に2基の空洞が存在する。東側を1号空洞、西側を2号空洞とする。1号空洞は崖面中腹に掘られ、底面は現地表面から0.9m上方にあり、2号空洞は現地表から0.4m下方にある。現地表の標高は2.2mである。

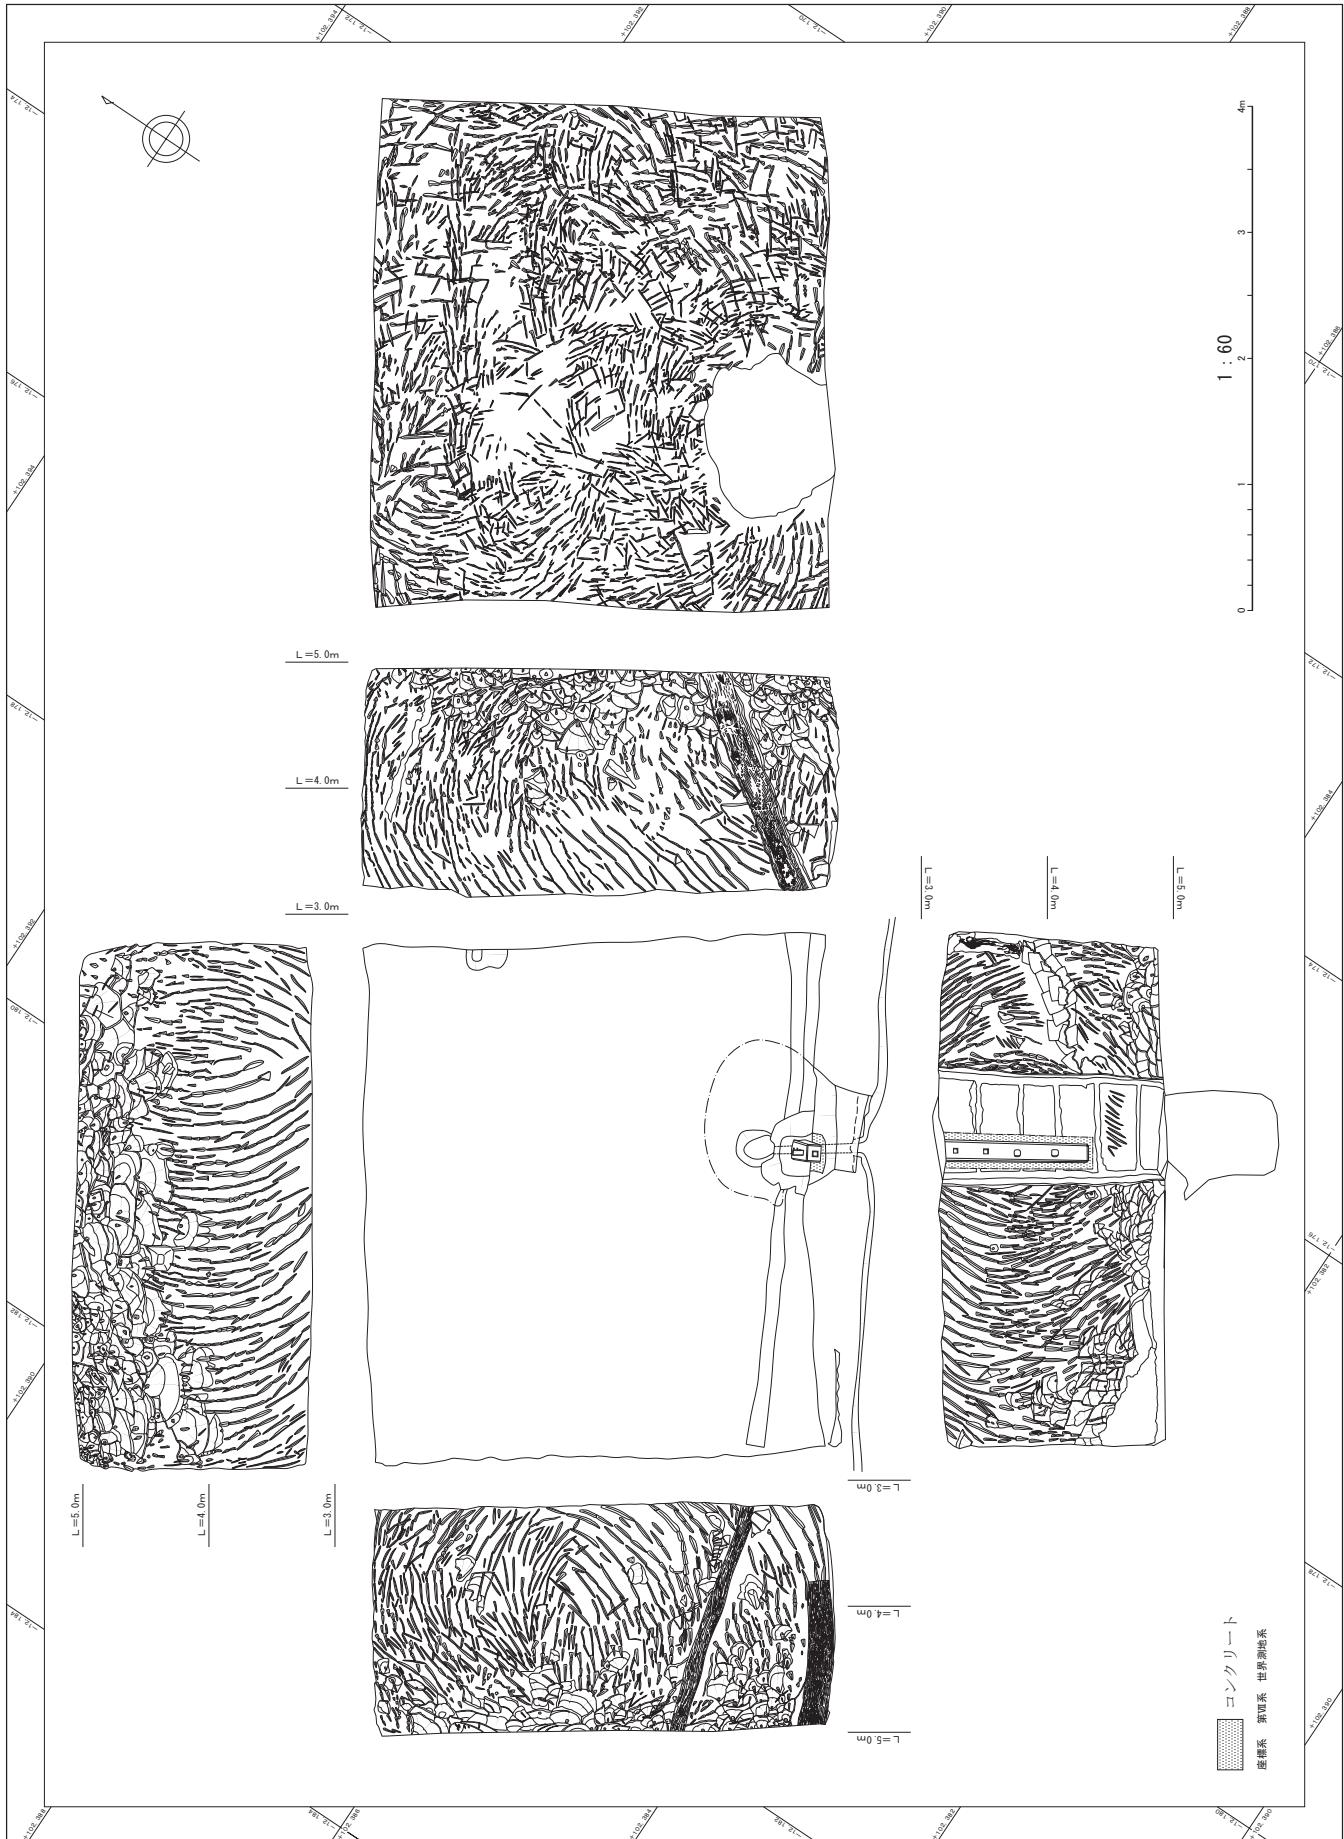
第8図 大境洞窟住居跡周辺部1号空洞展開図 (S=1/60)

入口は、幅0.68m、高さ0.95m、奥行1.24m、床面の高さは標高4.94mを測る。正面の形状は隅丸長方形である。入口内部はドーム状となり、先端が尖った工具で掘削している。なお、入口の1.34m西側に開口部があるが、前面の崩落によりできたものである。入口上部と東側は構築当時の状態を留めており、本来の壁厚は0.9mと推定できる。

空洞内部は、長軸4.08m、短軸3.48m、高さ1.72～1.89m、床面の高さは標高3.08mを測る。形状は奥行が短い直方体である。長軸は崖面に対してほぼ平行で、軸はN-56°-Eである。入口床面と内部床面の比高差は1.86mである。

工具痕は、天井付近から床面まで3種類の痕跡が確認でき、その特徴は以下の通りである。①天井から壁面中間までは、壁面の正面から工具の尖端で強く穿った痕跡および斜め上方からの打撃による円錐状の剥離痕、②壁面中間は壁面に対して平行に掘削し、長さ4～20cmの掘削痕が数本連続して1条となるもの、③中間から床面までは、一定の方向・間隔で長さ20～30cmの掘削痕となるものである。掘削痕③は、東壁を除く三壁面の壁面中央付近で方向が変わる。南壁の掘削線③の方向は梯子の痕跡を境に、東側は右下がりで、西側では左下がりとなる。西壁は、南側は右下がりであるが、西壁北端から約1.50mより北側は左下がりとなる。北壁は、西側は右下がりであるが、北壁東端から約0.90mより西側は左下がりとなる。東壁面の掘削痕③はほぼ全て右下がりである。天井面は全面で掘削痕②と同様のものが確認できる。

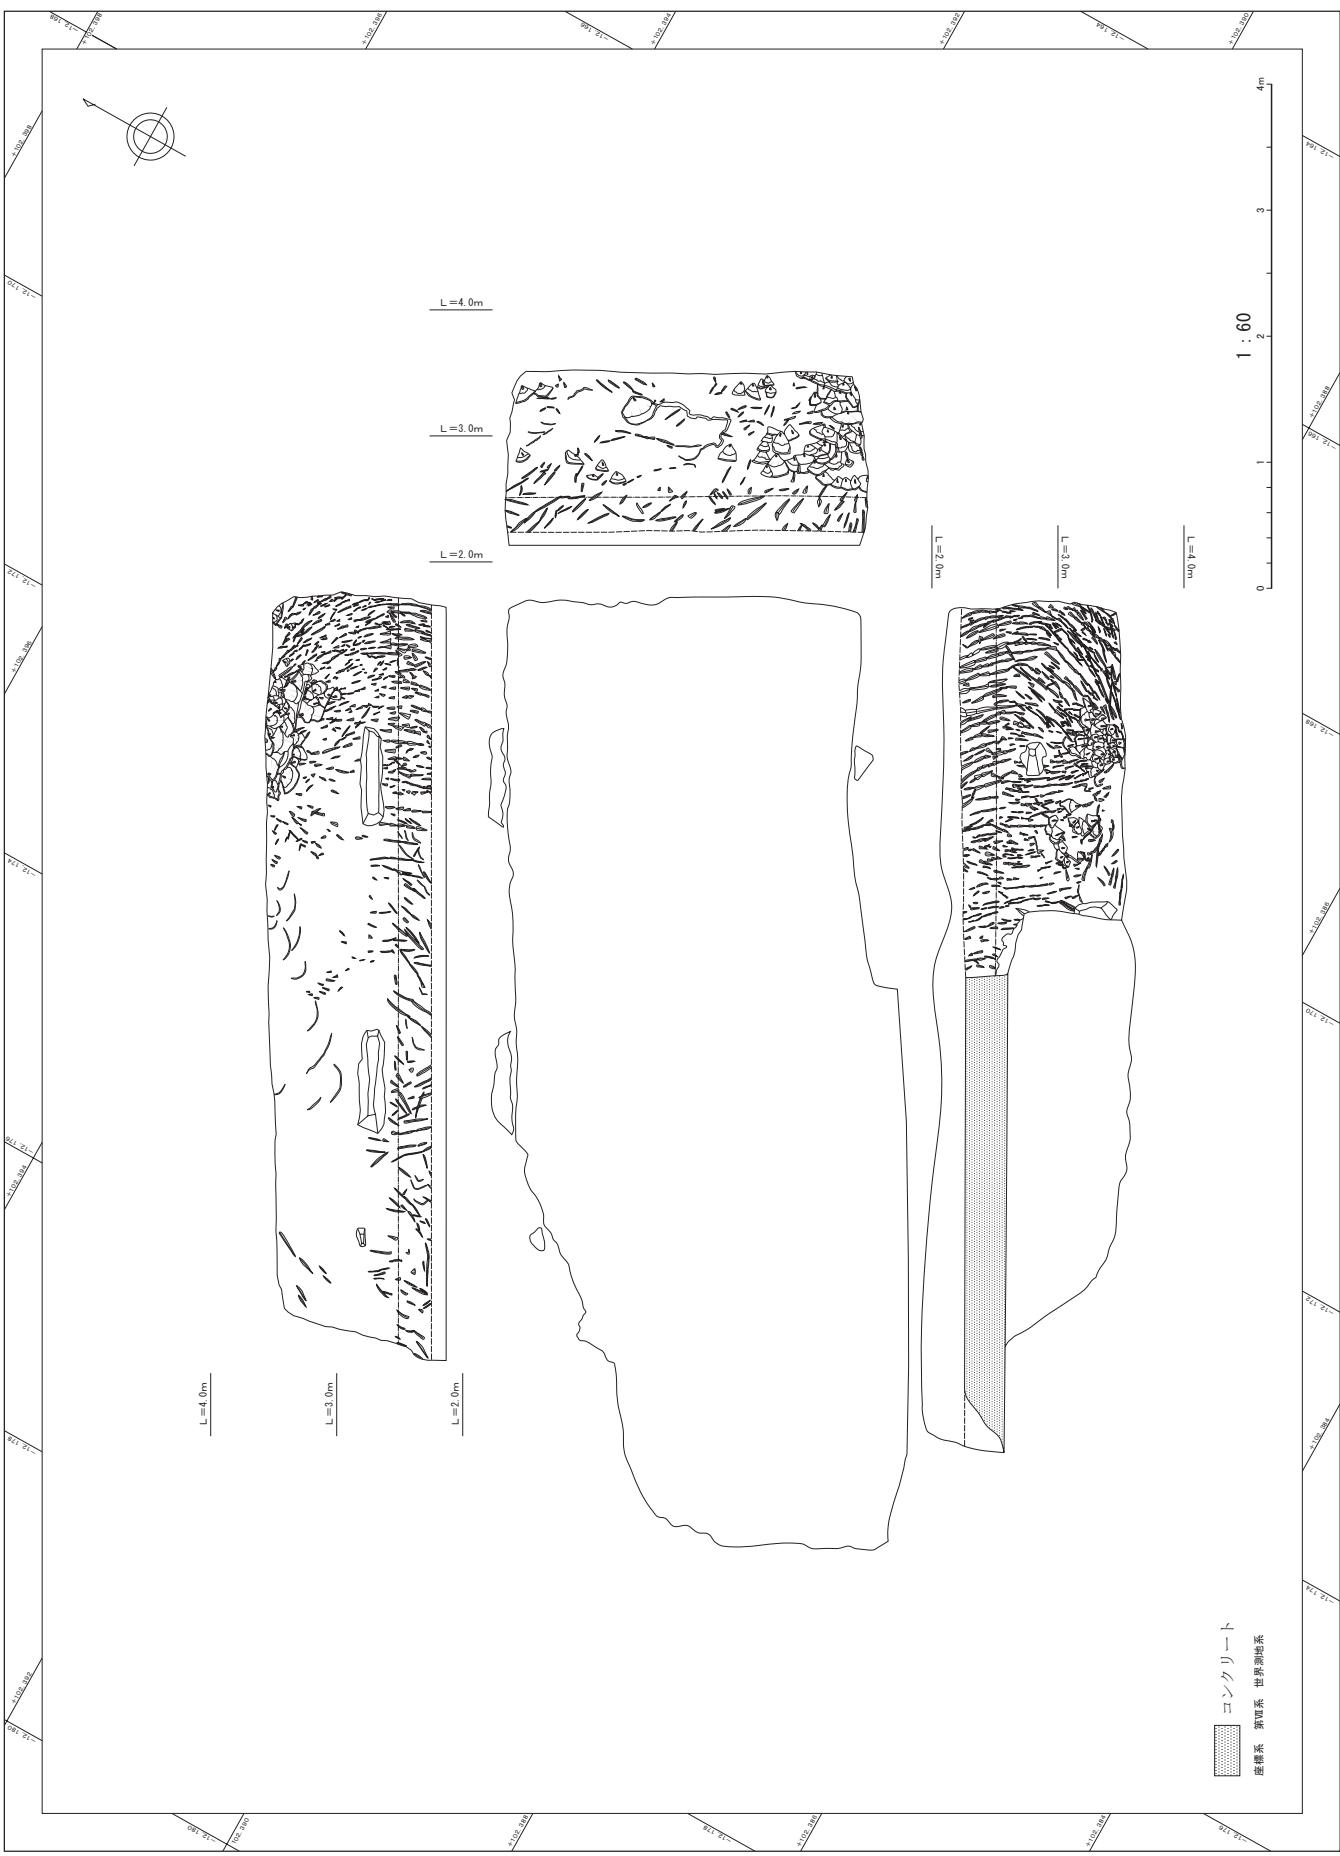
第9図 大境洞窟住居跡周辺部 2号空洞展開図 (S=1/60)

入口は幅3.40m、高さ1.04m、床面の標高は2.59mを測り、幅0.34m、高さ0.22~0.29mコンクリート製の擁壁がある。正面の形状は、東側が幅4.28m、奥行2.80mの直方体で、西側は幅1.58m、奥行1.38m上の隅丸方形で、中央部は東側と西側を繋ぎ、北壁は斜行している。

内部は、長軸7.53m、短軸2.73m、高さ0.5~1.42mを測る。床面は標高1.92m~2.10mで、コンクリート製擁壁上面との比高差は0.46~0.66mである。長軸は崖面に対してほぼ平行で、N-60°-Eである。空洞内部は、西側はドーム状となるが、東側は直方体状に隅部を直角に作り、入口より東側はさらに2.60m東に掘削している。

壁面には先端の尖った工具痕が確認できるが、部分的に風化している。東・南・北壁では、天井付近から床面まで3種類の工具痕が確認でき、その特徴は以下の通りである。①天井付近は、壁面の正面から工具の尖端で強く穿った痕跡および斜め上方からの打撃による円錐状の剥離痕、②壁面中間は壁面に対して平行に掘削し、長さ4~20cmの掘削痕が数本連続して1条となるもの、③中間から床面までは、一定の方向・間隔で長さ20~30cmの掘削痕となるものである。南・北・東壁で、掘削痕③の方向は、ほぼ右下がりであるが、北壁の長楕円形の穴の下方は、それぞれ左下がりとなり、東壁は一部ランダムな方向となる。

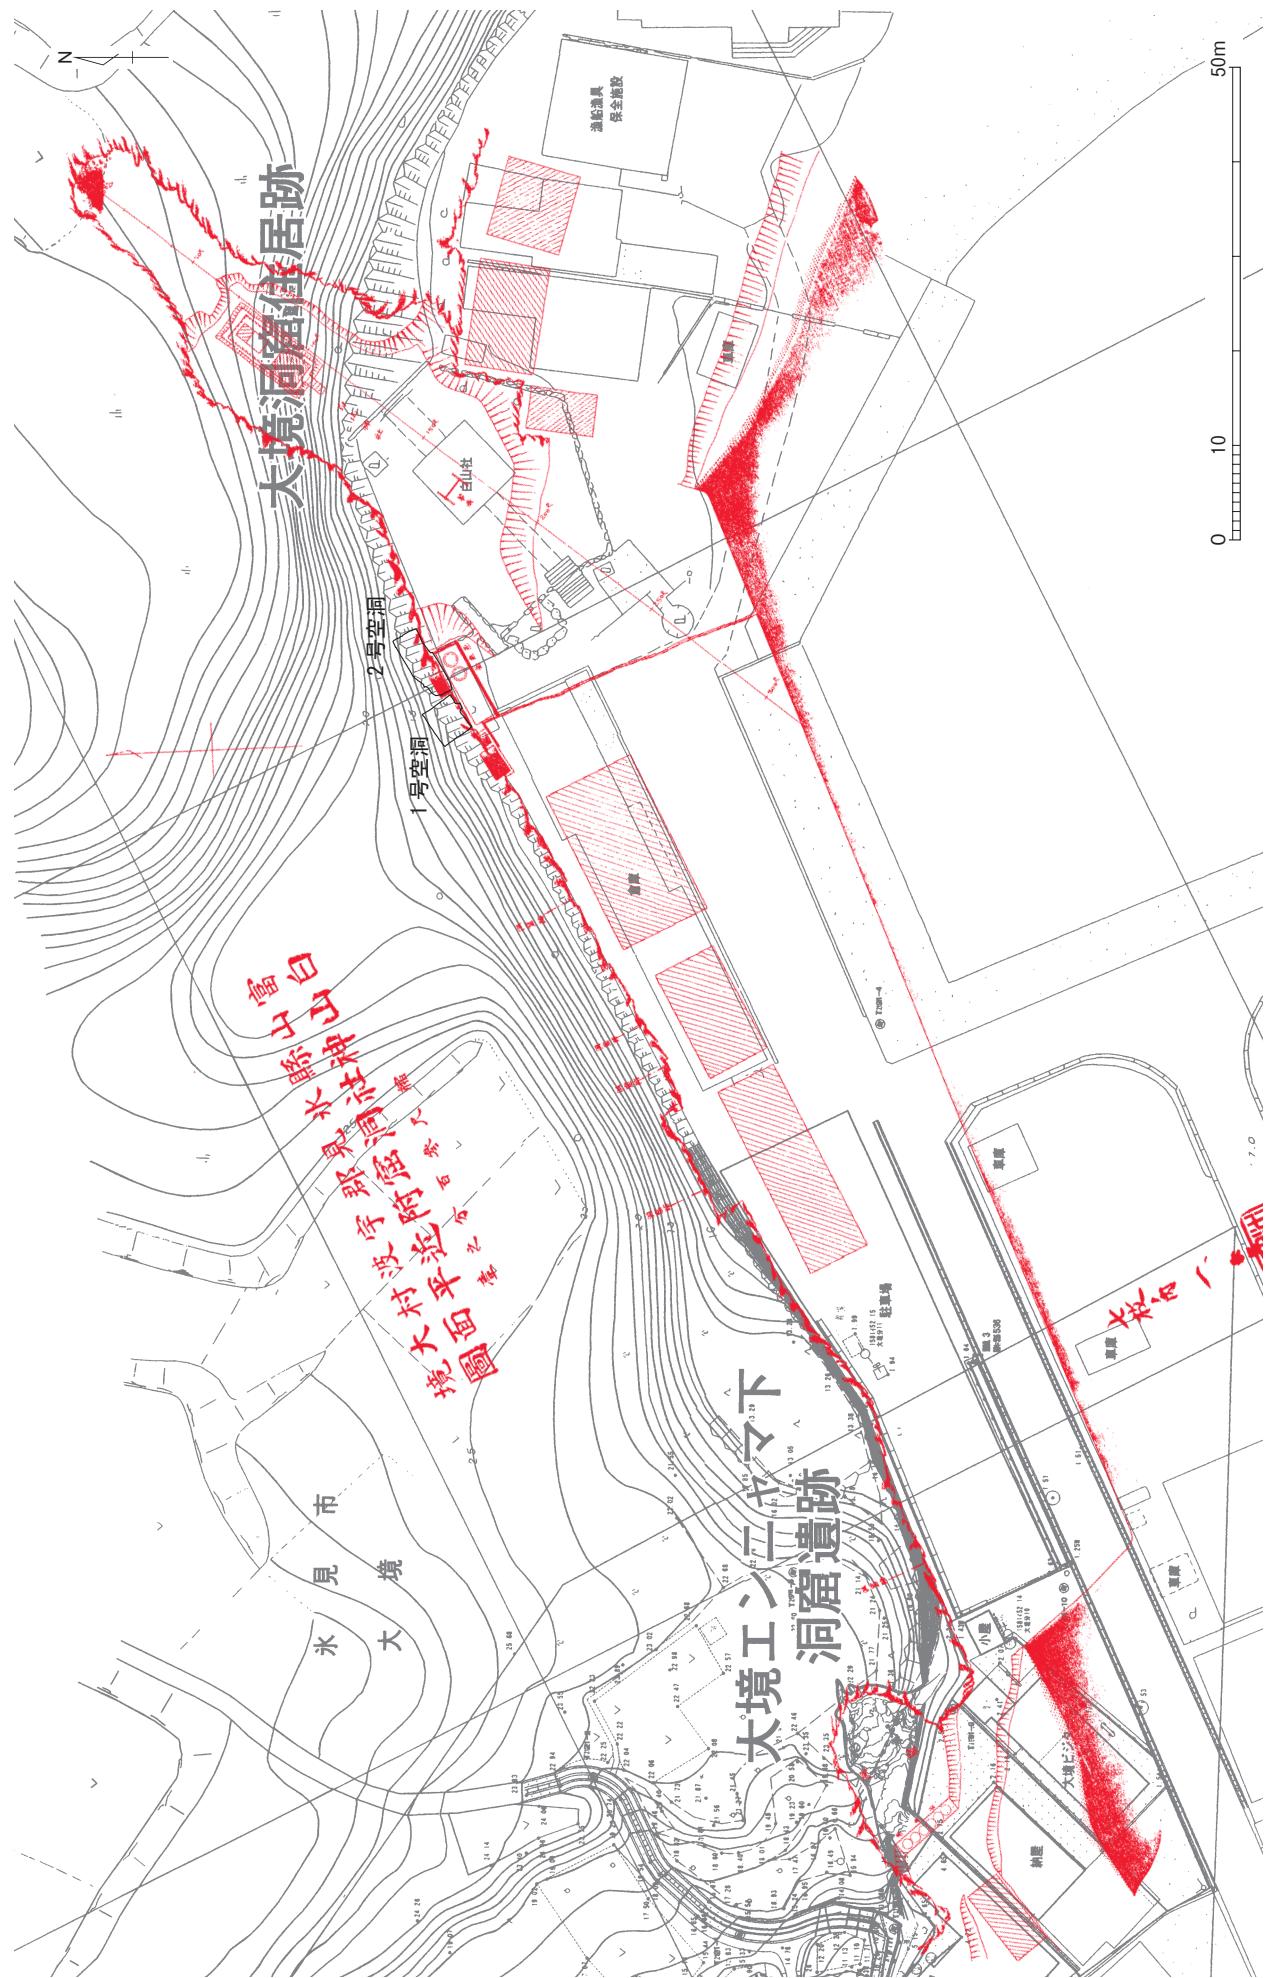
第15図 大正7年の測量図と1・2号空洞位置図 (S=1/800)

本空洞の構築年代は、1号空洞東壁に残る丸釘の痕跡から、明治時代以降と推定できるが、大正7年の大境洞窟住居跡の測量図には記されていない（第15図）。また、2号空洞西側と蒸魚釜の北側にある貯水槽と位置が合致することから、2号空洞のドーム状の空洞がこの貯水槽であると推定できる。そのため、1号空洞の掘削および2号空洞の拡張は、大正7年以降に実施されたものと考えられよう。

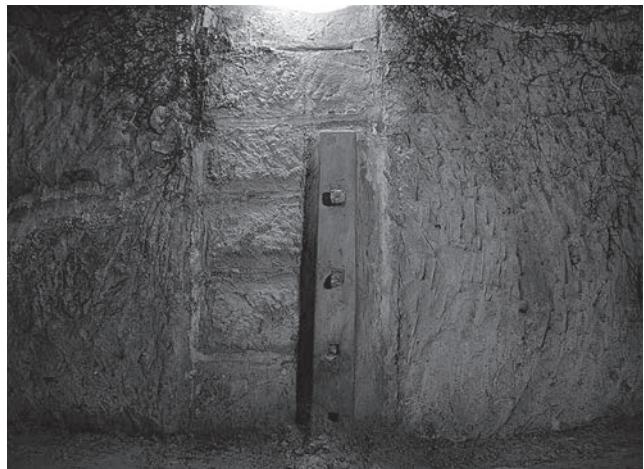
入口直下に取り付けられた梯子の痕跡は南壁面に残る。梯子は、高さ1.78m、幅0.87mを測り、縦桟幅0.06m、横桟幅は0.04mで、段数は5段である。

梯子の痕跡を切ってコンクリート製の角柱状の構造物が設置されている。コンクリート製構造物の南側面と床面はコンクリートで固着する。コンクリート製構造物の規模は1辺0.12m、高さ1.14mを測る角柱で、上面および北側面に0.05m四方の穴が空いており、上面に1つ、北側面に4つある。上面の穴は垂直方向に延び、根元まで貫通しており、北側面の穴はそれぞれこの穴と垂直に繋がり、床面に開けられた外部への穴につながる。北側面の穴の上2つに木製の栓がはめられている。また、栓の1つは付近に落ちていた。

写14 1号空洞南壁面の樋・梯子痕（北から）

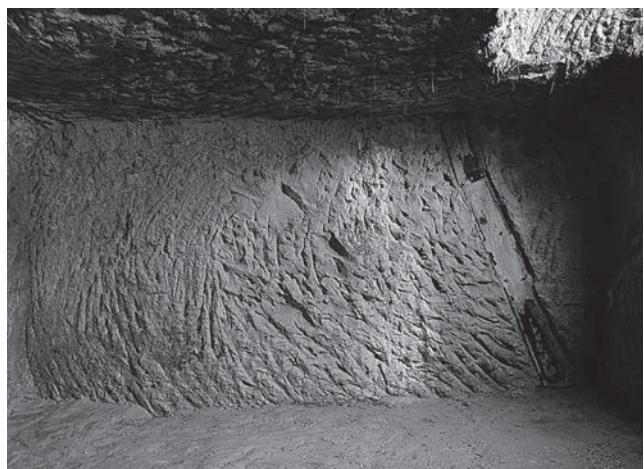
東・西・南の各壁面で、壁に木製の部材が取り付けられた痕跡があり、一部木質が残存している。東壁の部材は天井から床面南東隅へ向かって、110度の角度で部材が取り付けられている。長さ0.48～0.70m、幅0.20mの部材が3枚取り付けられた形跡があり、これらが設置されている際に、基盤層との間隙に地下水に溶け込んだ石灰成分が入り込み、モルタル状になったために板材の外形や木目が転写されている。また、木目以外に丸釘の頭部痕が残る。

写18 1号空洞東壁面（西から）

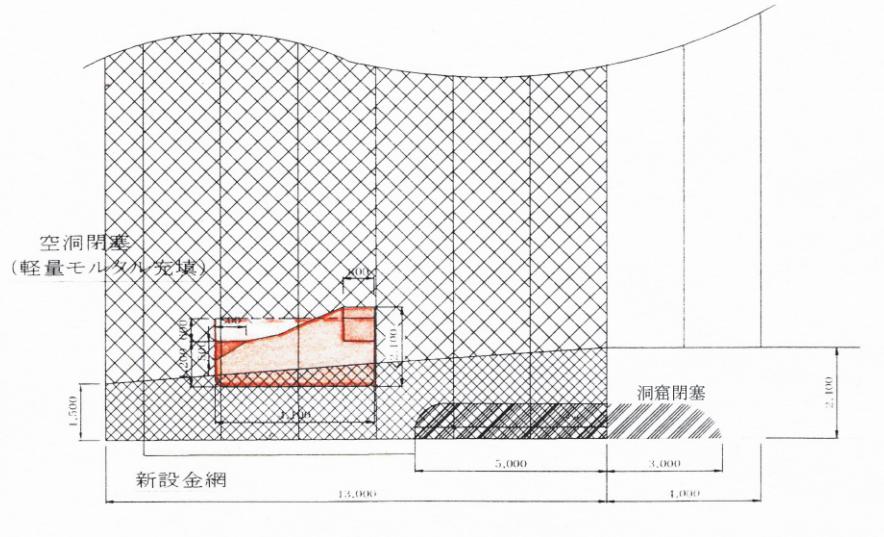
第16図 平成23・24年度保全工事立面図

洞窟前面については、岸壁の前面と同一面まで埋め戻し、洞窟の痕跡を残さないことも考えられたが、埋め戻し部分を一段下げて、洞窟痕を残す工法を選択した。

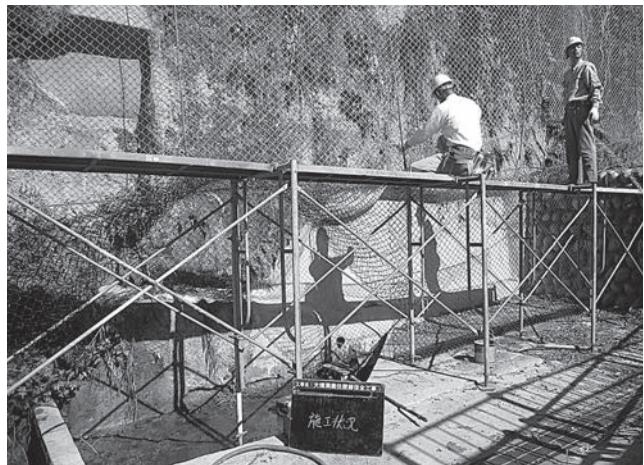
写35 平成24年度保全工事 落石防護ネット設置

空洞の充填作業終了後、アンカーを打ち込み、落石防護ネットの延長部分を設置した。落石現場の保全工事については、以上で完工となった。

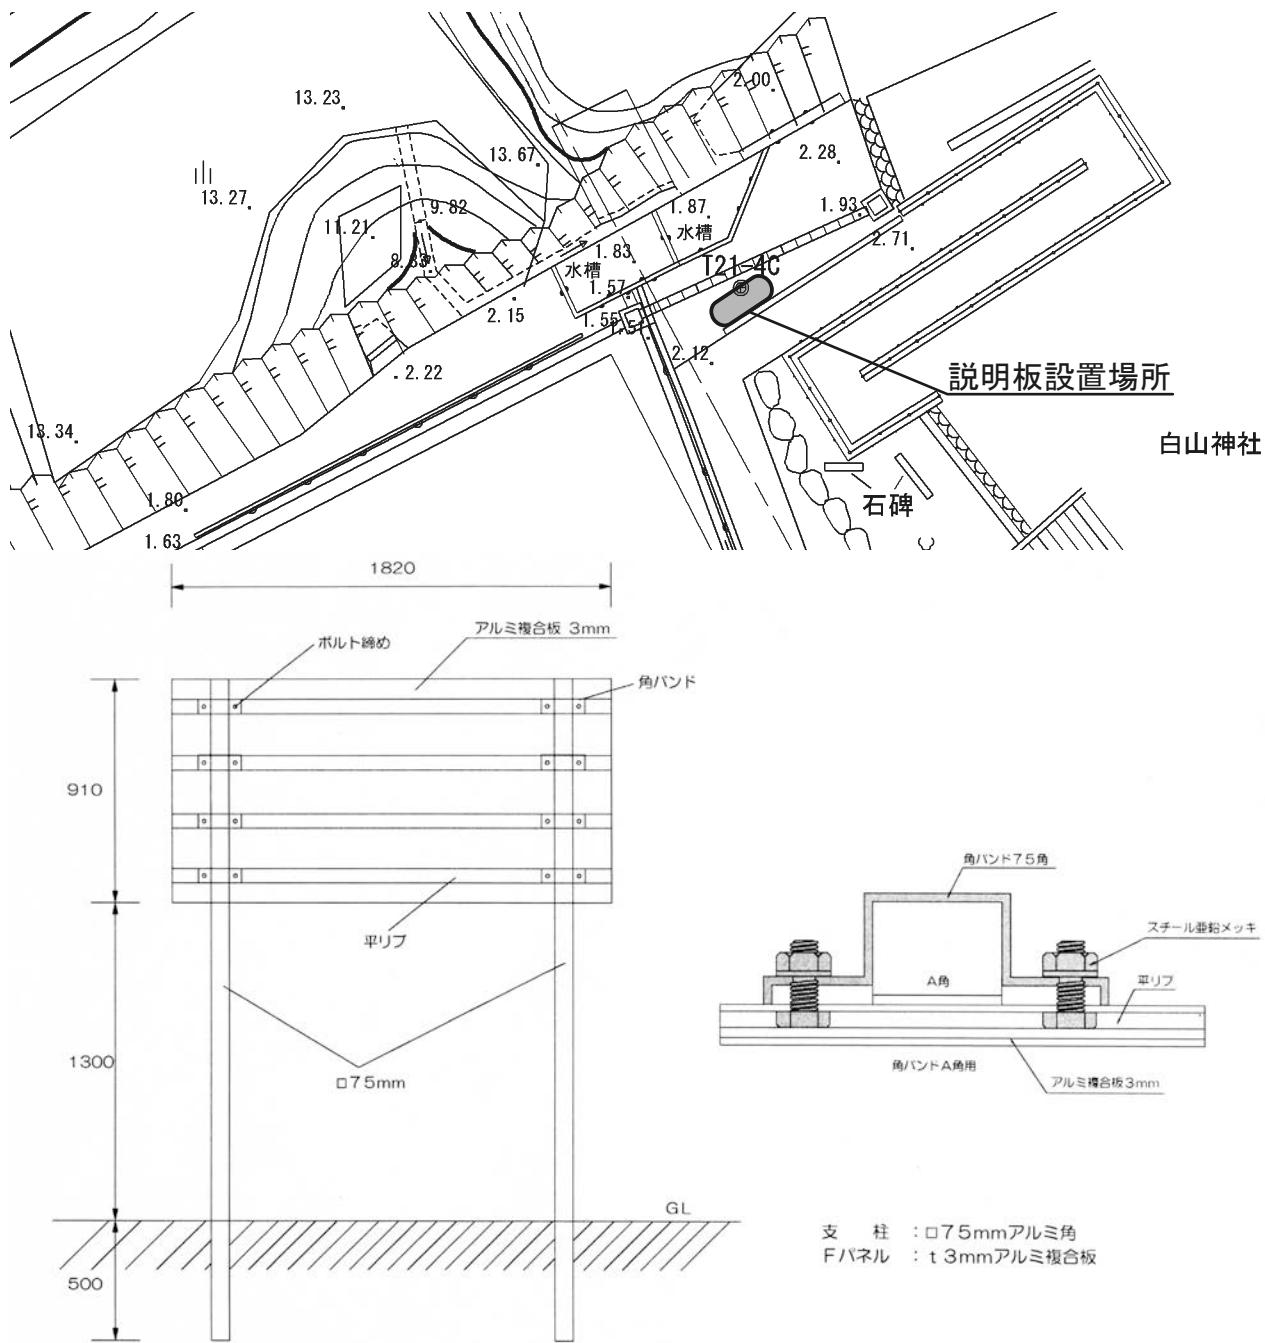
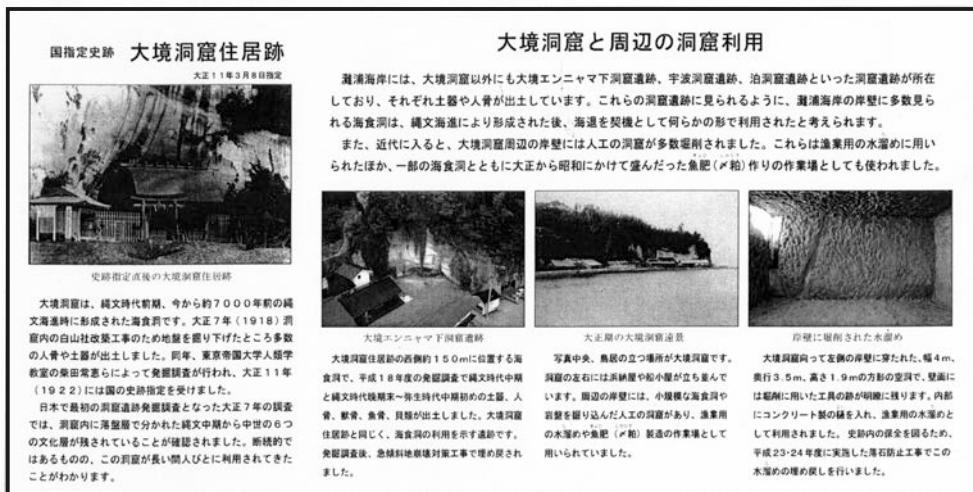
第18図 説明板設置位置図および構造図

また本年度は、保全工事にあわせて標示板および説明板の追加設置工事を行った。標示板は、落石に対する注意を喚起するもので、落石現場に設置した。説明板は、大境洞窟周辺の洞窟遺跡や、岸壁に人工的に掘削された洞窟の利用を解説し、また発見当時の大境洞窟住居跡の景観を示すもので、園路スロープから転落防止柵越しに望むものとした。
