第33回 神奈川県遺跡調査・研究発表会

発表要旨

小特集：神奈川の歴史を守る～保存目的の調査～

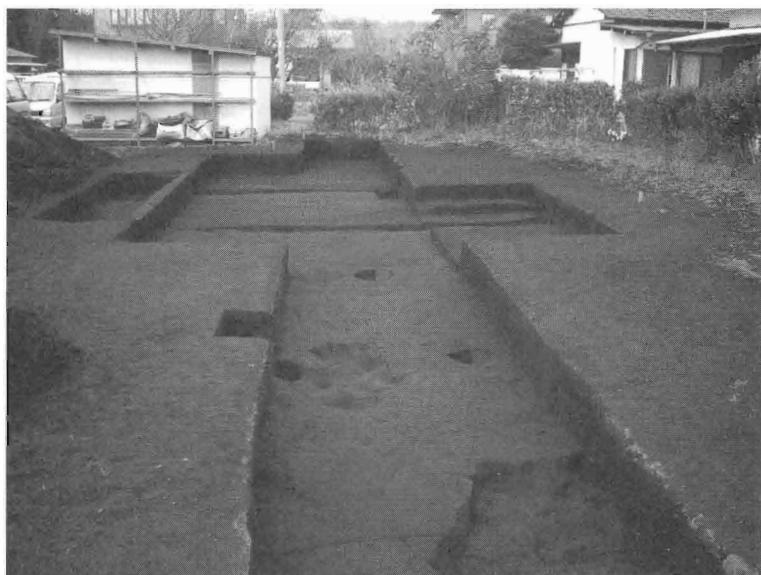
写真1 A 1 トレンチ（東から）

住居跡は3軒が発見された。いずれも重複はなかった。そのうち平面形が確認できた1軒は、長軸5.4m、短軸3.8mほどの隅丸長方形を呈すと思われる。また、住居跡を斜めに横切るかく乱の断面に現れた炉跡の位置から、この住居跡は横長型であることが確認できた。

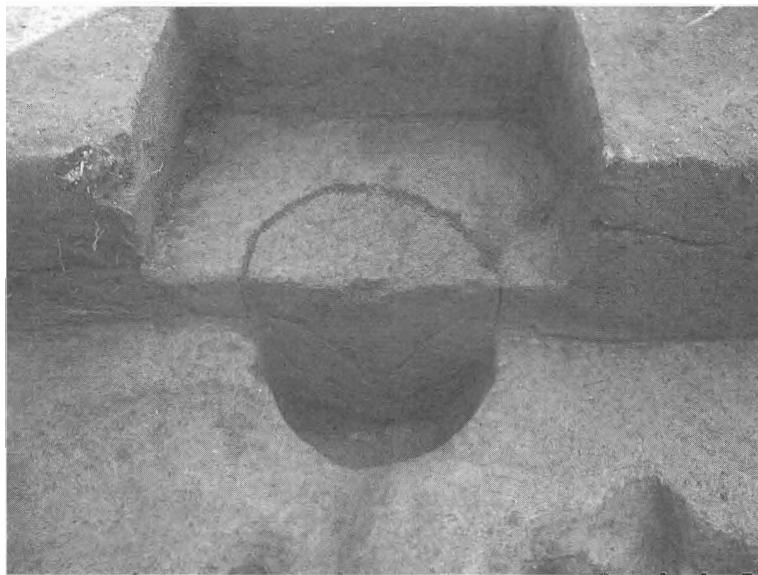
写真4 柱穴断面（北から）

柱穴群は3基の柱穴からなる。それぞれの柱穴は直径40cm前後、深さ30cm前後である。トレンチ調査であるため、柱穴群の広がりは明らかではなく、掘立柱建物跡の一部にあたるかどうかは断定できなかった。

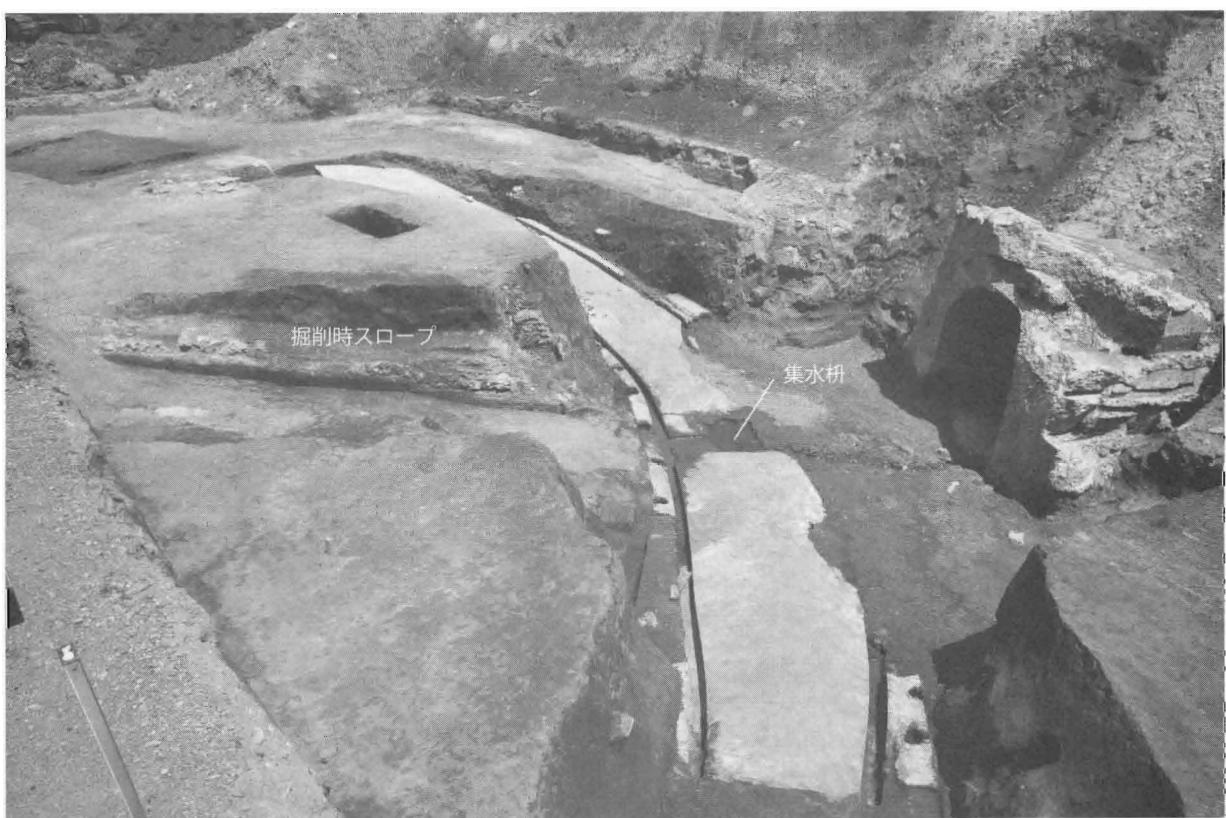
写真2 2 a 出入口施設全景

今回、検出された3基のうち最も南側の谷奥部に位置する。コンクリート造の天井部がアーチ形を呈する出入口部とこれに接続するコンクリート舗装のスロープおよび土丹敷のスロープからなる。出入口部のコンクリート構造の外側までの高さは275cm、幅390cm、内壁は側壁高121cm、天井高188cmを測り、コンクリート厚は最厚約100cmである。出入口部の前面部は調査時には

壊されていたが、これに接続すると考えられるコンクリート舗装のスロープが出入口を中心として左右に弧状に延びている。このスロープは出入口部の床面を最低面として高さを増し、北端部付近で水平になり、地下壕機能当時の地表面レベルに達することが確認された。比高差は約170cmである。スロープの両側部には側溝（幅12～15cm、深10～15cm）および60～80cm間隔で配された柱穴（径20cm）が検出された。また舗装面下に排水用と考えられる埋設土管および集水枠が検出された。ほかに、出入口部正面から直線的に続く土丹敷のスロープも検出された。こちらは、コンクリート舗装スロープの機能時には埋め戻されていたことが確認され、地下壕掘削時の排土搬出用に用いられたものと考えられる。

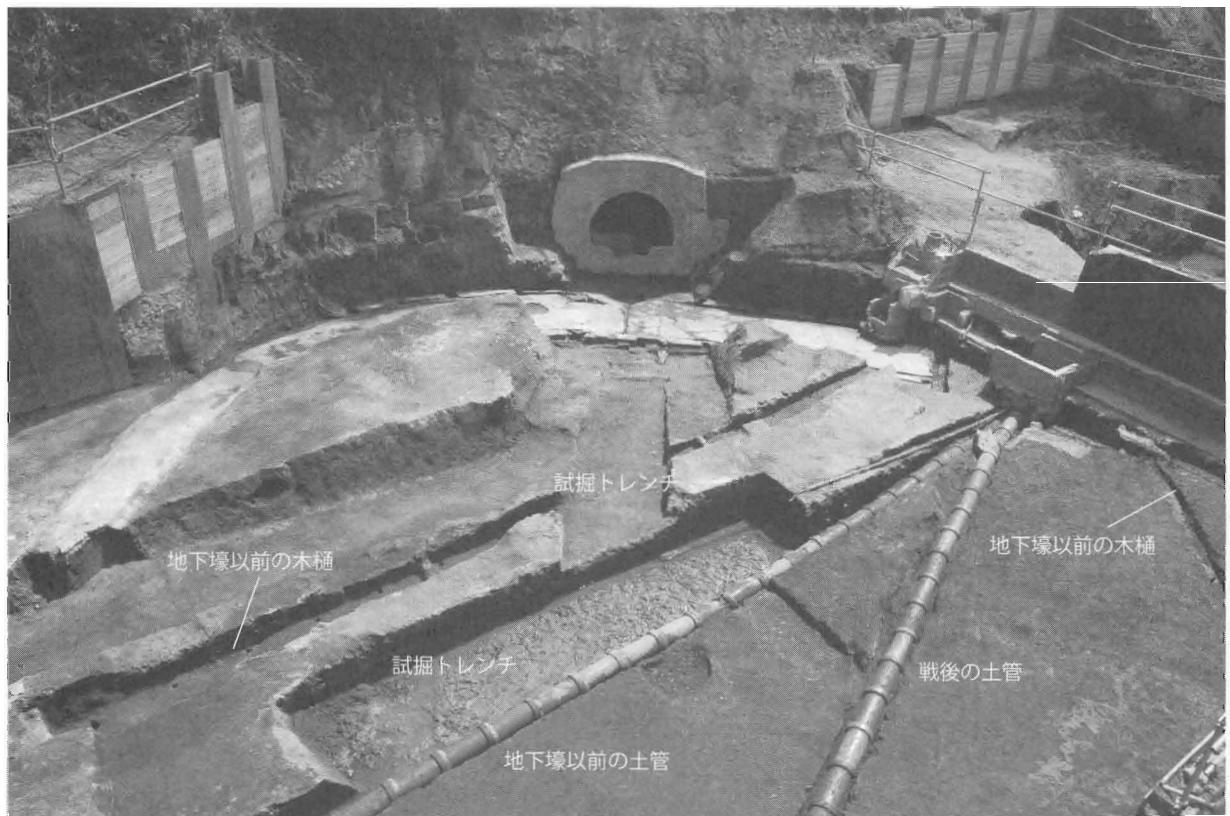
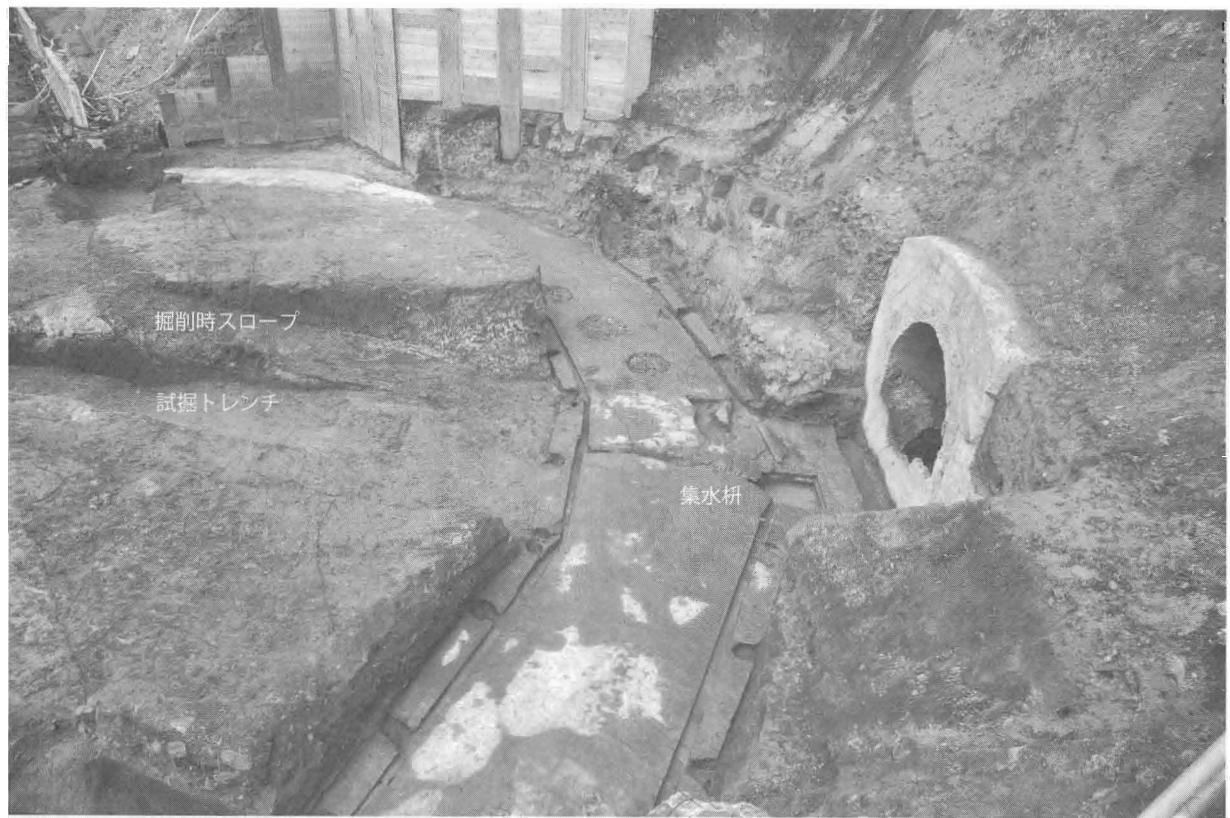
写真3 4a出入口施設全景1

写真4 4a出入口施設全景2

最も北側に位置する。コンクリート造の出入口と左右に開くコンクリート舗装のスロープ、そこに接続するコンクリート舗装及び土丹敷の通路からなる。出入口のコンクリート構造の外側までの高さは286cm、幅410cm、内壁は側壁高133cm、天井高214cmを測る。コンクリート厚は最厚約120cmである。コンクリート通路の比高差は約120cmである。基本的には2 aと同様の構造を呈するが、舗装スロープ両側の柱穴の間隔、側壁の構築方法、路面の仕上げ、側溝および集水枠・埋設土管の配置等細部には差異がみられる。また、通信用と推定されるケーブル、上水管が検出された。

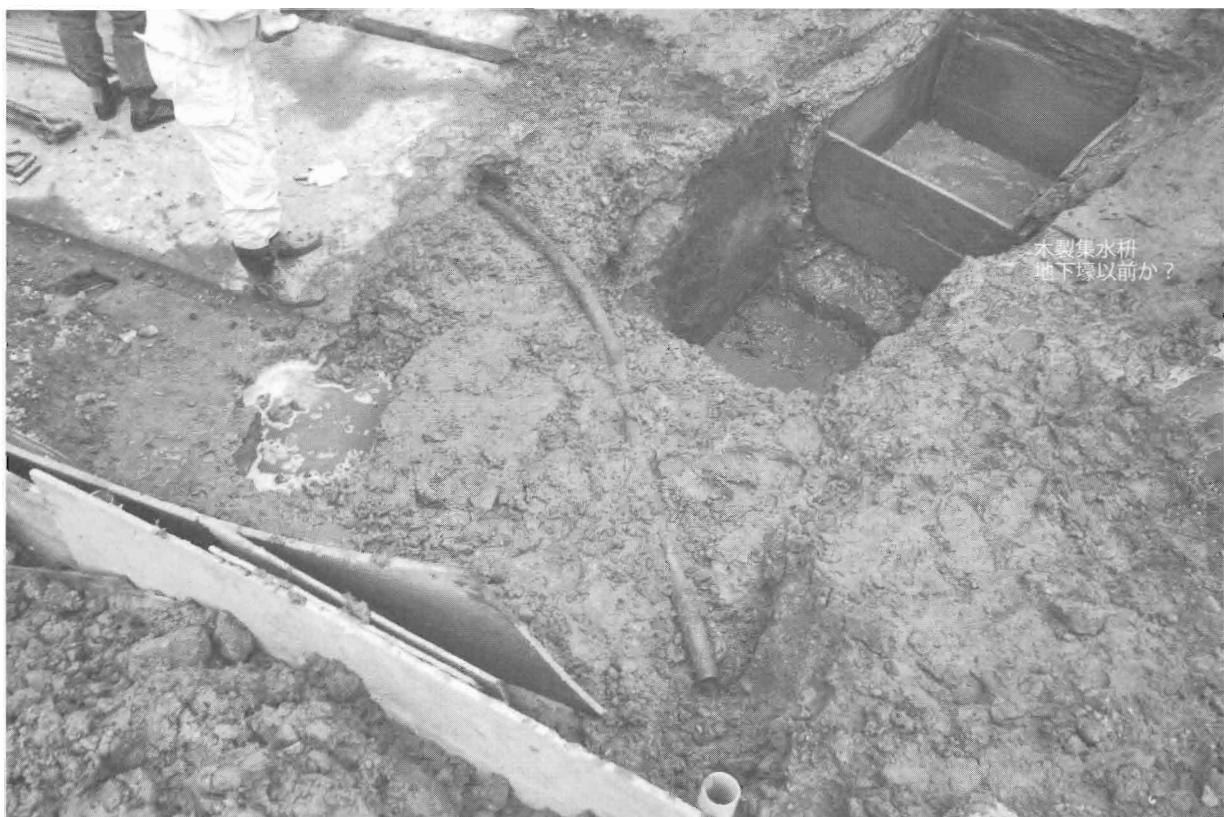
写真5 4 a コンクリート舗装下 上水道管

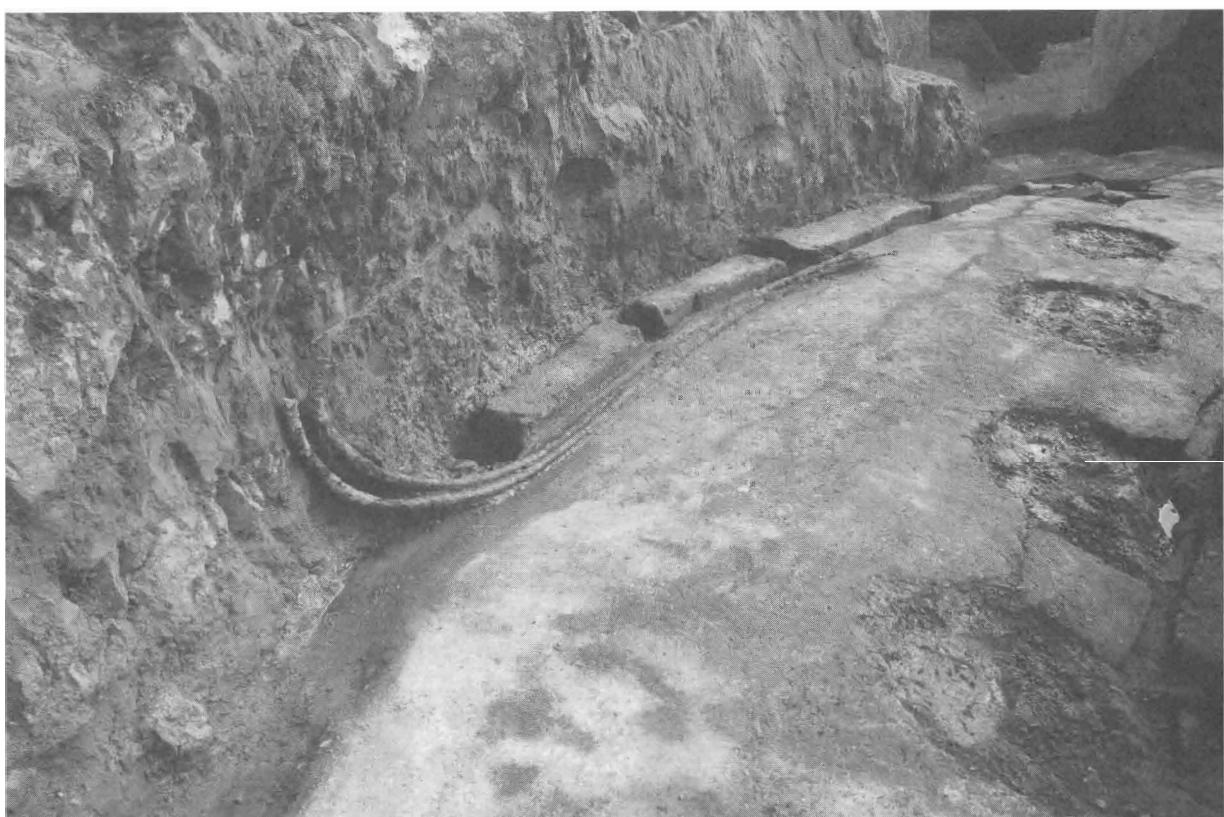
写真6 4 a コンクリート舗装スロープ上の通信ケーブル

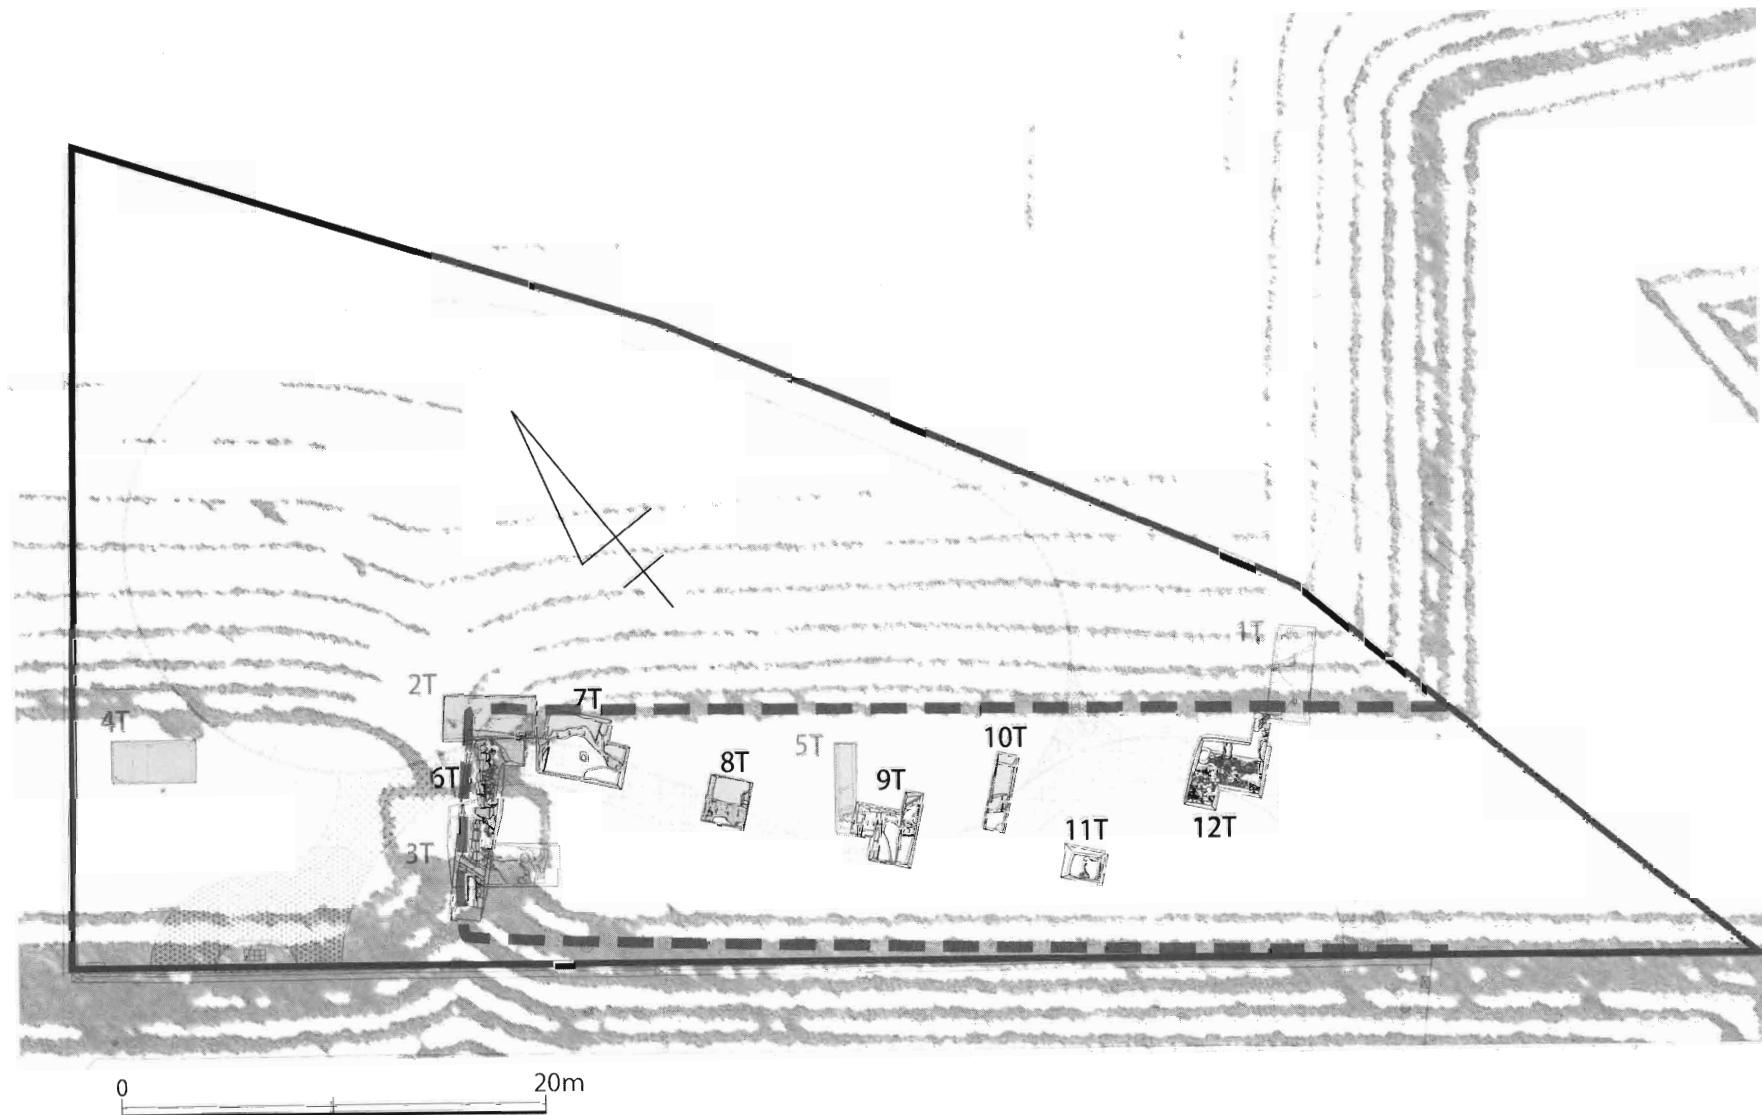
第3図 調査区配置図(明治14年『横濱實測圖』と合成) 第2次調査:6T～12T(濃い色)・ 第1次調査:1T～5T(薄い色)
各トレンチ内のグレーの範囲は破壊を示す。 破線は調査成果から想定される西取渡り道の位置を示す。

第2次調査の主目的は、公園内に埋まっている西取渡り道の輪郭と遺存状態とを明らかにすることであり、第1次調査3Tで検出された石垣を起点に、船溜り側の遺構の輪郭を追いかけながら南東方向へ発掘していくこととした。全てのトレンチで遺構の輪郭を検出できるよう、調査区の位置や形状、数を臨機応変に変更しながら設定していく、公園内における西取渡り道の全体像的な位置を把握することを目指した。掘削可能面積の上限が60m²弱であったため、間隔をおいてのトレンチ設定となつた。トレンチの名称は第1次調査から連続する番号を付し、6T～12Tの7箇所を発掘した。以下、6Tから12Tの所見を記す。

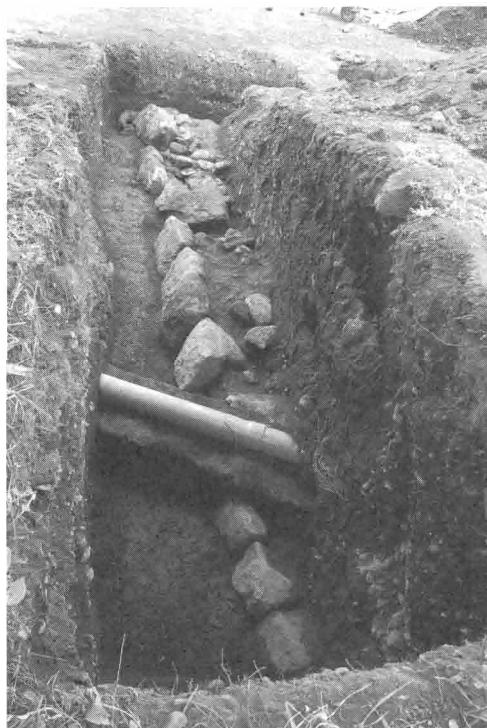
写真1 6T石垣検出状況(南西から)

【6 T】園路下部と南西の道路近くで新たに石垣を検出し、約9mにわたりほぼ直線状に並ぶことが分かった。石垣は北東側で破壊され寸断しており、南西側は道路の方へ続くとみられる。元の位置から動いている石や、既に失われている石もあった。

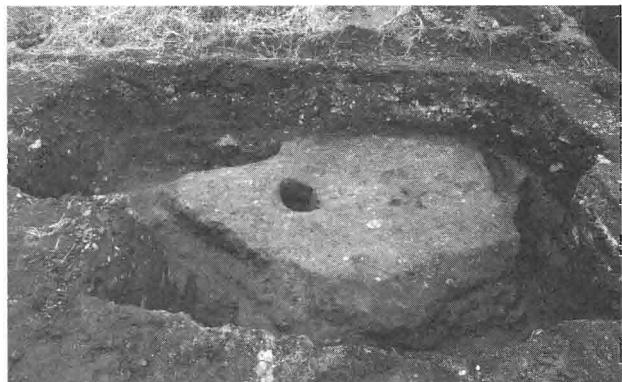
写真2 7T遺構検出状況(北東から)

【7 T】黄褐色土丹からなる台状の遺構が検出された。土層の状況から、現存する遺構の斜面は破壊により形成されたものと考えられる。破壊面である斜面下部は埋立土に覆われている。

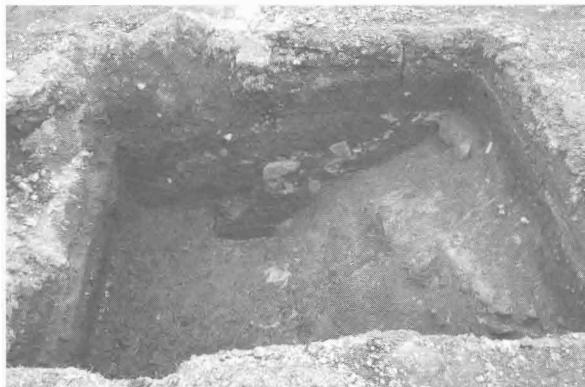
写真3 8T遺構検出状況(北西から)

【8 T】黄褐色土丹からなる遺構斜面が船溜りの方へ落ちている。これも7T同様破壊によるものと考えられる。斜面下部は白褐色の土丹で、埋立土に覆われている。

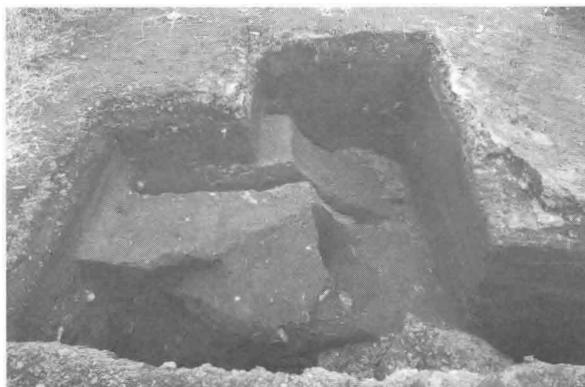
写真4 9T遺構検出状況(南東から)

【9 T】貝を混じる海砂からなる台状の遺構が検出された。上面には一部黄褐色土が薄く乗る。船溜り側の砂の下部では白褐色土丹が堤状に積まれる。斜面は破壊による。

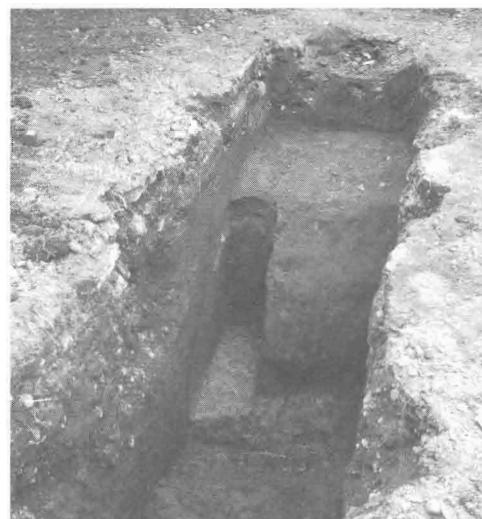
写真5 10T遺構検出状況(北東から)

【10 T】海砂からなる遺構を検出。上部は平場で、斜面は破壊によるもの。一部断ち割ったところ、

厚い砂の下部に白褐色土丹からなる平坦な面が検出された。

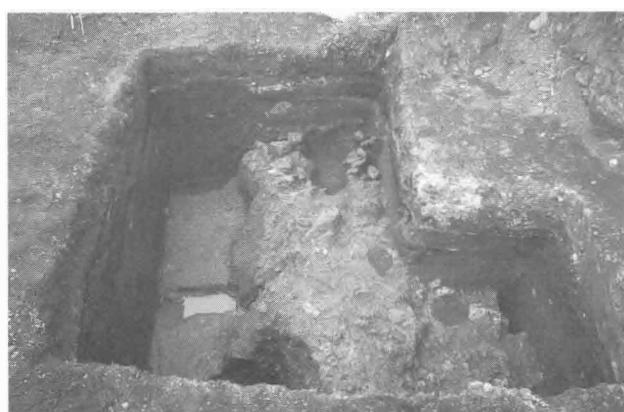
写真6 12T砂層下部黄白色土丹堤状遺構・白灰色土丹平坦面検出状況(北西から)

4. 今回の調査では、取渡り道の下部構造と考えられる、白灰色土丹により形成された、よく叩き締められた水平な平坦面が検出された。この層は12Tにおいてもっとも良好な状態で確認されているが、8T・10Tのサブトレーンチにおける立ち割り調査においても部分的に確認されている。なお、9Tで確認されていないのは、調査深度の問題ではなく、直上層の黄白色土丹層との見分けが付きにくいためか、何らかの理由でこの部分に存在しないかのどちらかであろう。いずれにせよ、水平で丈夫な平坦面を形成してからその上に砂層(砂質土)を積み上げる工法からは、上部の砂層
