小菅修験遺跡2002

長野県飯山市教育委員会
長野県飯山建設事務所

- 1 本書は、長野県飯山市大字瑞穂字間久保6523番地ほかに所在する小菅修験遺跡の発掘調査報告書である。
- 2 発掘調査は、県過疎地域代行道路建設事業に伴い、長野県飯山建設事務所の依頼により、飯山市教育委員会が、平成14年6月4日から同年7月23日（補遺調査～8月20日）まで実施した。
- 3 本調査体制は次のとおりである。
委託者 長野県（長野県飯山建設事務所長 中澤伯夫）
受託者 飯山市 飯山市長 小山 邦武（～平成14年9月15日）
木内 正勝（平成14年9月16日～）
- 4 発掘調査から報告書作成において、次の機関・方々よりご指導・ご教授を得た。記して感謝申し上げます。
長野県飯山建設事務所・(株)みすず総合コンサルタント・小菅区（吉原年一区长）
- 5 本書作成は、高橋桂調査団長指導のもと調査員の岡田良幸が主体となりとりまとめた。遺物洗浄・注記は小林正子が、実測・トレースは藤沢和枝が行った。文責は目次に記した。
- 6 発掘調査の図面・データ、出土遺物は飯山市埋蔵文化財センター（電話0269-65-3993）で保管している。

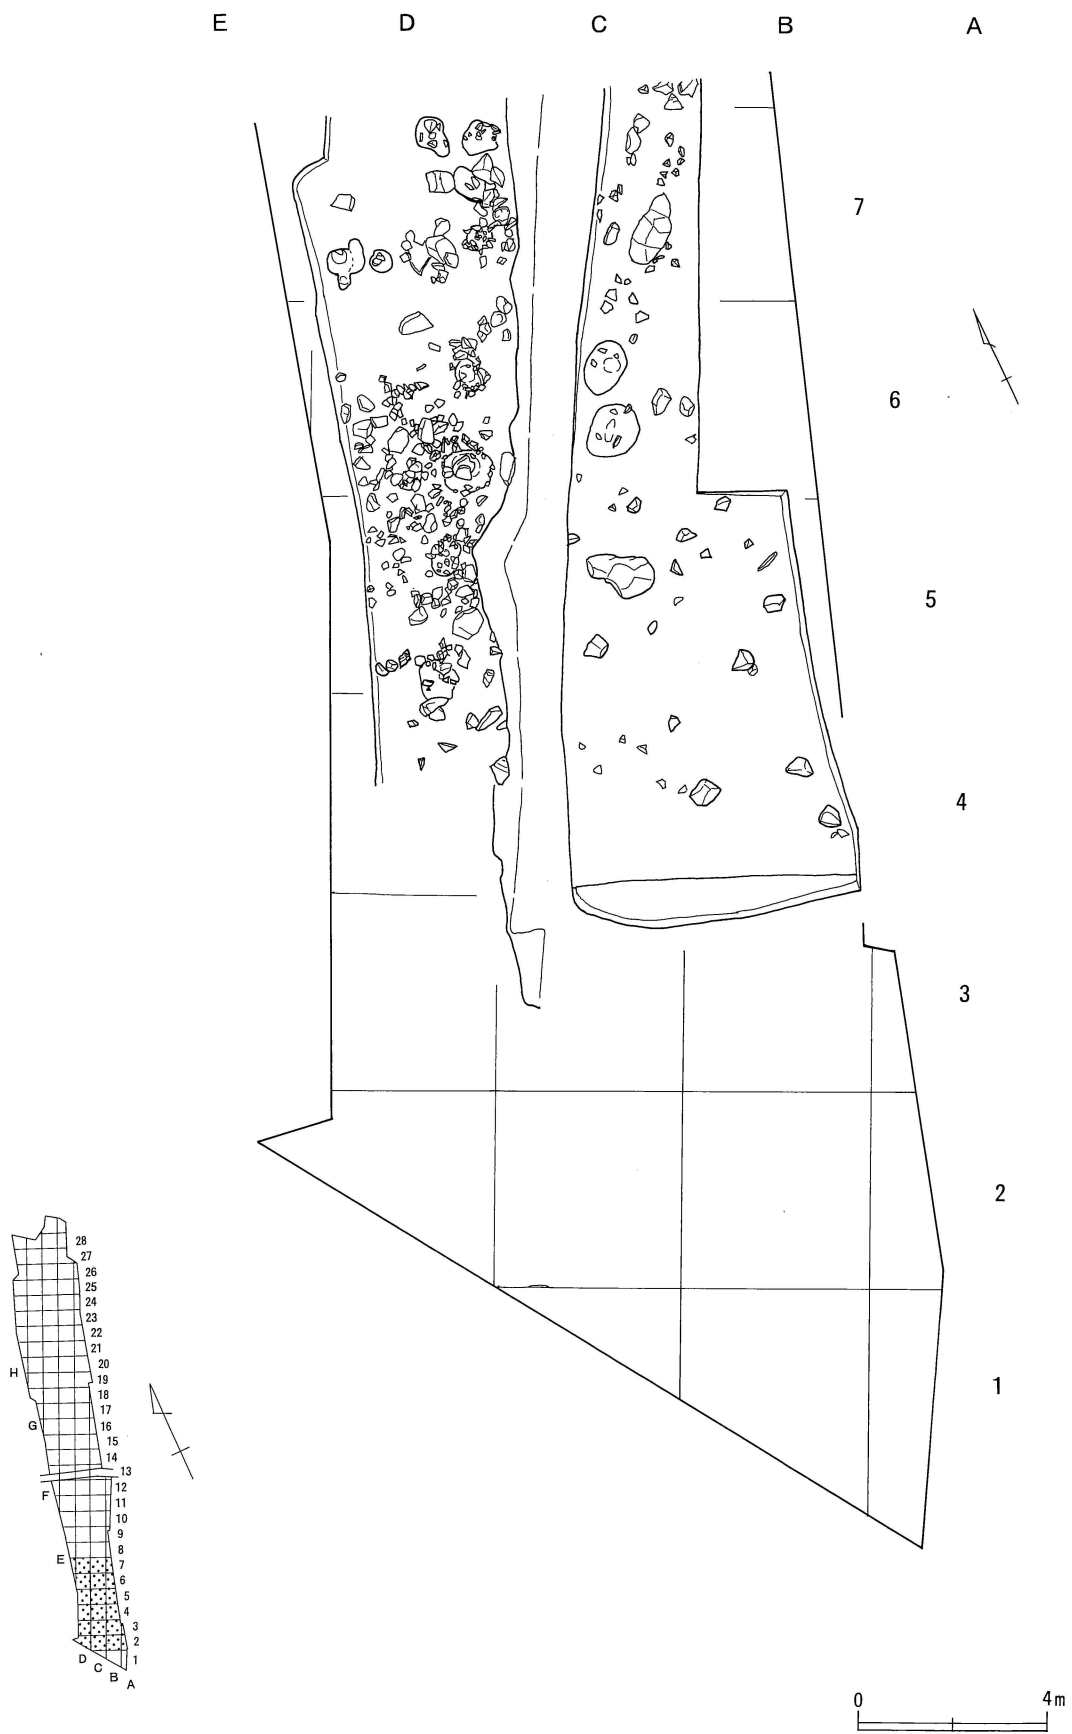
图7 遺構図(1) 1 : 160

A～C-3～9 (図7) 石積遺構の東側1段高い所である。表上より30～40cm掘り下げると礫が多く混じる茶褐色土層で遺構は確認できなかった。中程にある柱穴状のピット2基は、石を抜いた跡と思われる。北側へ行くほど落ち込んでいる。(図11)

遺物は、C-7にて珠洲陶器の小破片2点、釘と思われる鉄製品2点が出土している。

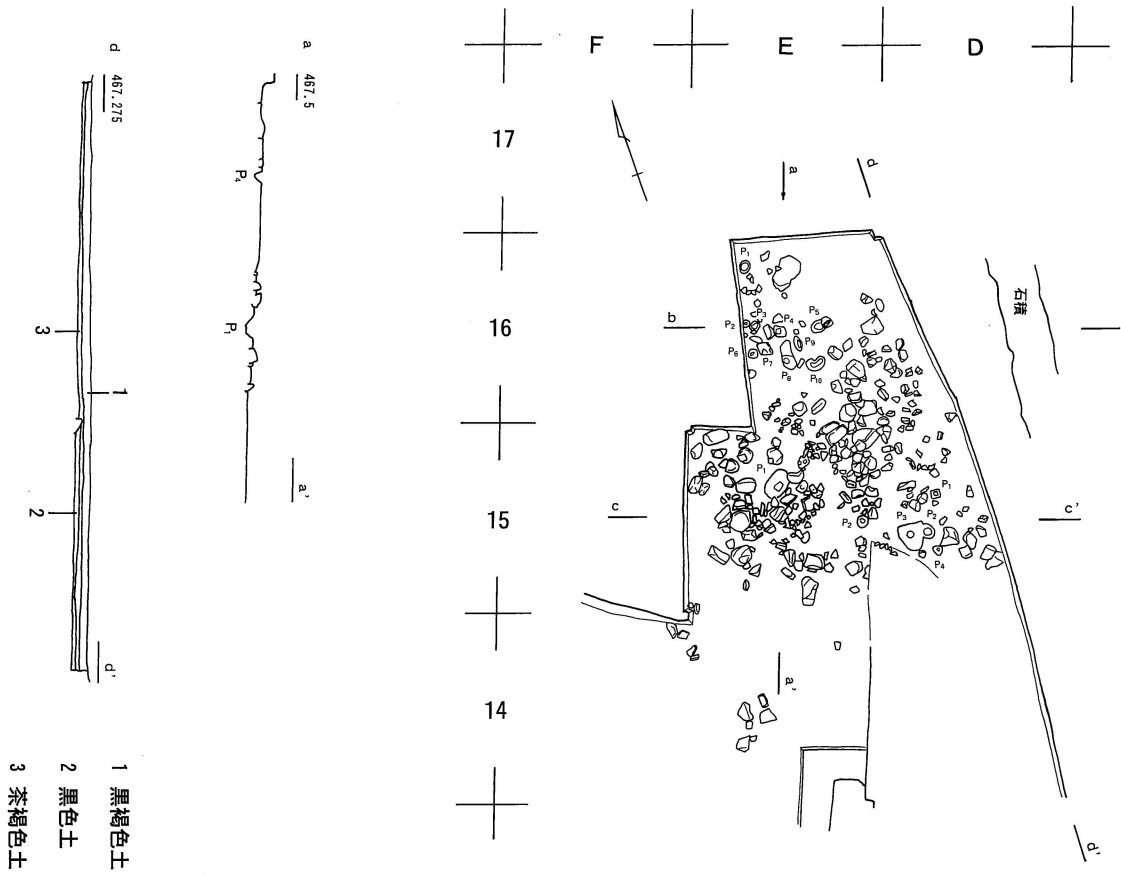
图13 遺構実測図 1 : 160 (1 : 320)

E-16表上より18～30cmほど掘り下げた、石が多い黄褐色土層中で柱穴を検出、P₁～P₁₀。20～25cmの方形で、深さ5～15cmの3ヶ所。直径15～30cm、深さ3～20cmの円形4ヶ所。15×35cm、18×40cm、25×65cmの楕円形、深さ10～15cmの3ヶ所。この調査区のそれぞれの柱穴と思われる所は、不規則な並びのため不明である。(図13)

調査区の層序は、基本的に上層から、黒褐色土(耕作土)、黒色土、茶褐色土であるが、地点によっては、赤茶色土あるいは礫混茶色土の層が入る所もある。(図11・13・14)

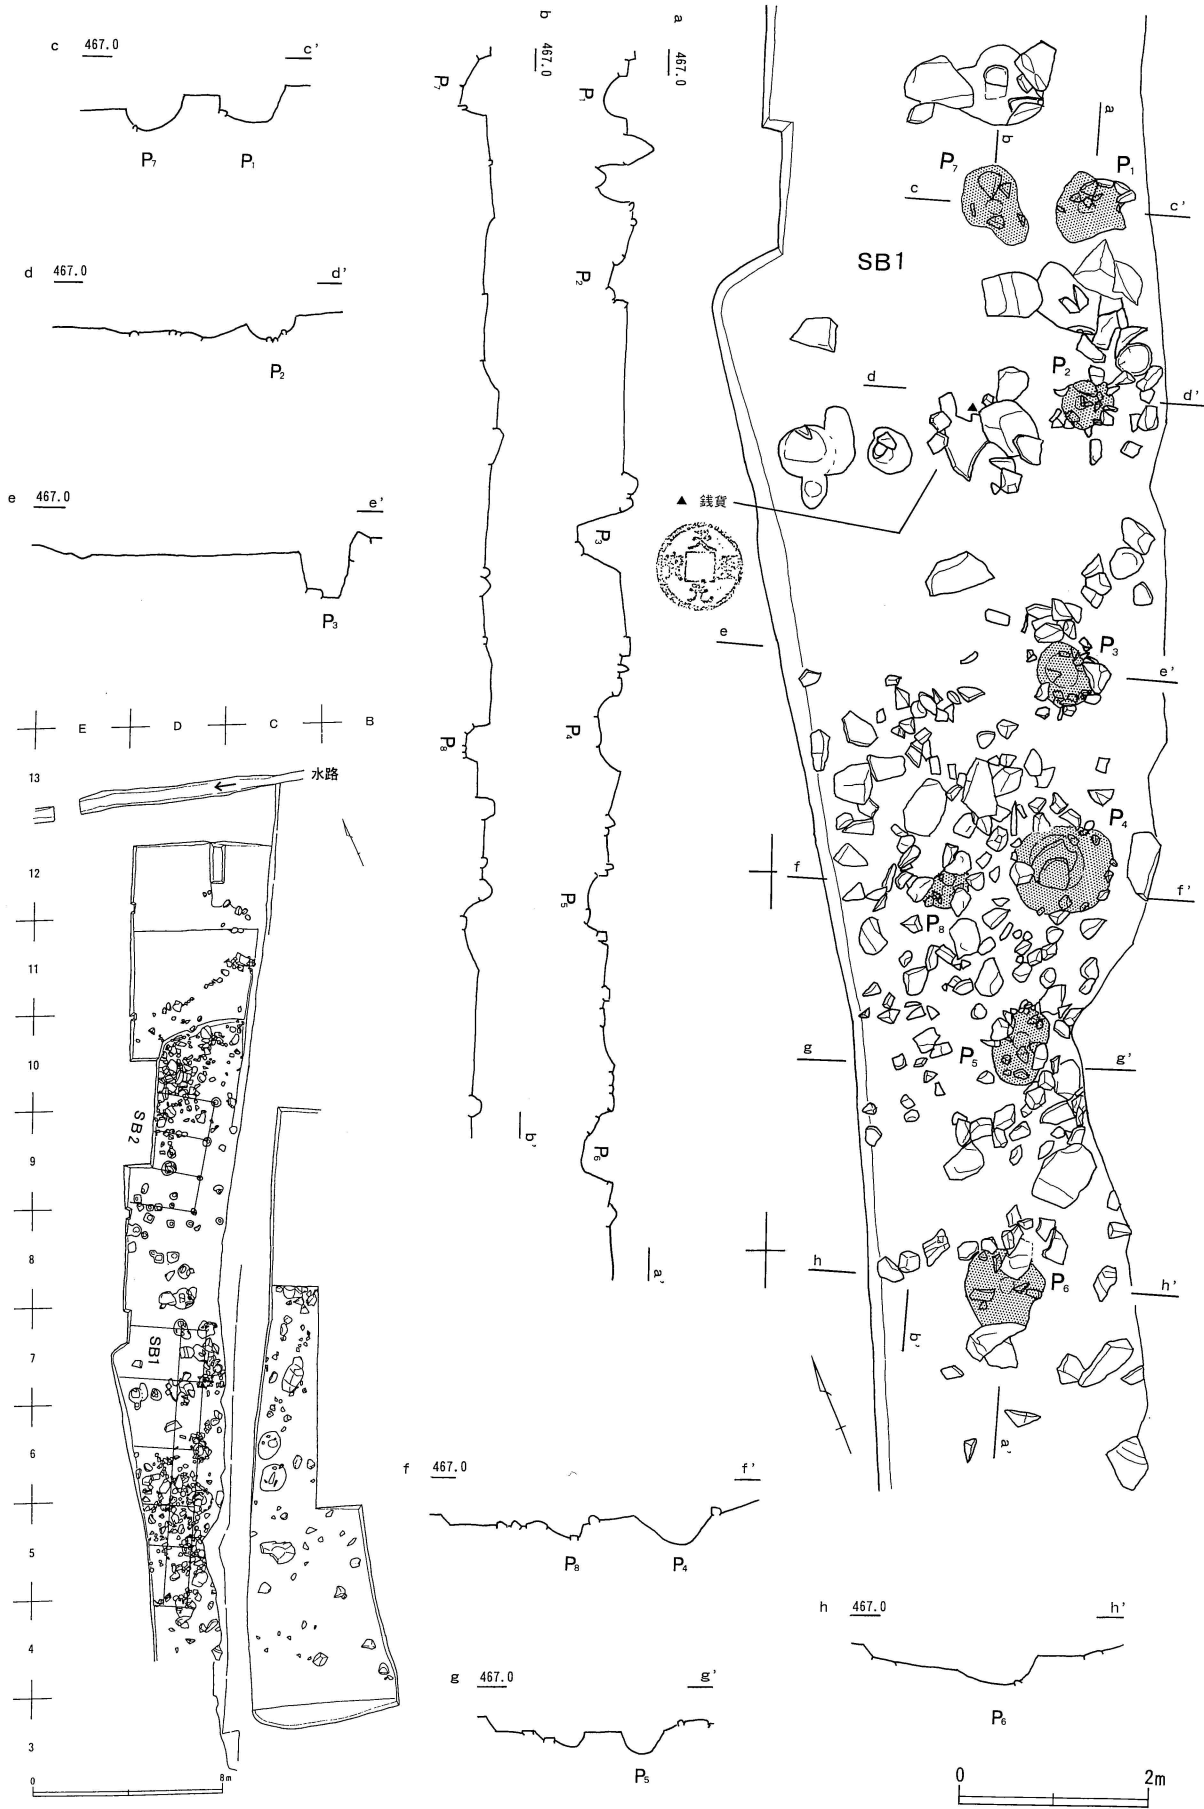
图17 SB1 实测图(1) 1:80 (1:320)

(1) 1号掘立柱建物址 (SB1) (図17)

D-4～7に位置し、長軸で11.6m、南北方向に2列検出。短軸は西方向に伸びているが調査区域外に続くので不明。検出面は、黄褐色土層中で礫が多く混在している。東側より1列目の柱穴はP₁～P₆、円形で直径50～100cm深さは10～40cm。東側より2列目の柱穴はP₇～P₈、円形で直径50～60cm深さは30～40cm。2列目の柱列は2ヶ所検出されたのみであるが、本来はあったものと考えられる。

遺物は銭貨1枚、珠洲陶器破片1点、土器片2点が出土している。

今回発見された遺構は、既に水田地帯となっていたためかなりの地形改変が行なわれた場所であった。おそらく、近世になって水田として開墾されていったものと考えられるが、見事な石積み等は数百年も崩れることなく存在していた。そうした開墾により、それ以前の痕跡は不明確となってしまったが、調査区内において掘立柱建物址2棟、集石遺構を検出した。1号掘立柱建物址は、東側が水田化に際して石積みが行なわれたためはっきりしないが、柱列が2通り明確に認められることから建物址と考えて間違いがないと考えられる。柱穴は地山の礫が柱押さえに使用されたためかなり柱穴に入れられていた。中世遺物が出土しているので当該時期の建物と考えて差支えないであろう。また、2号掘立柱建物址は、旧谷状地で発見されており、急激に黒色土が厚く堆積しているため、遺構を明確に検出することができなかった。しかし、周辺から多くの中世の遺物が出土しており、何らかの建物跡があったと推定している。

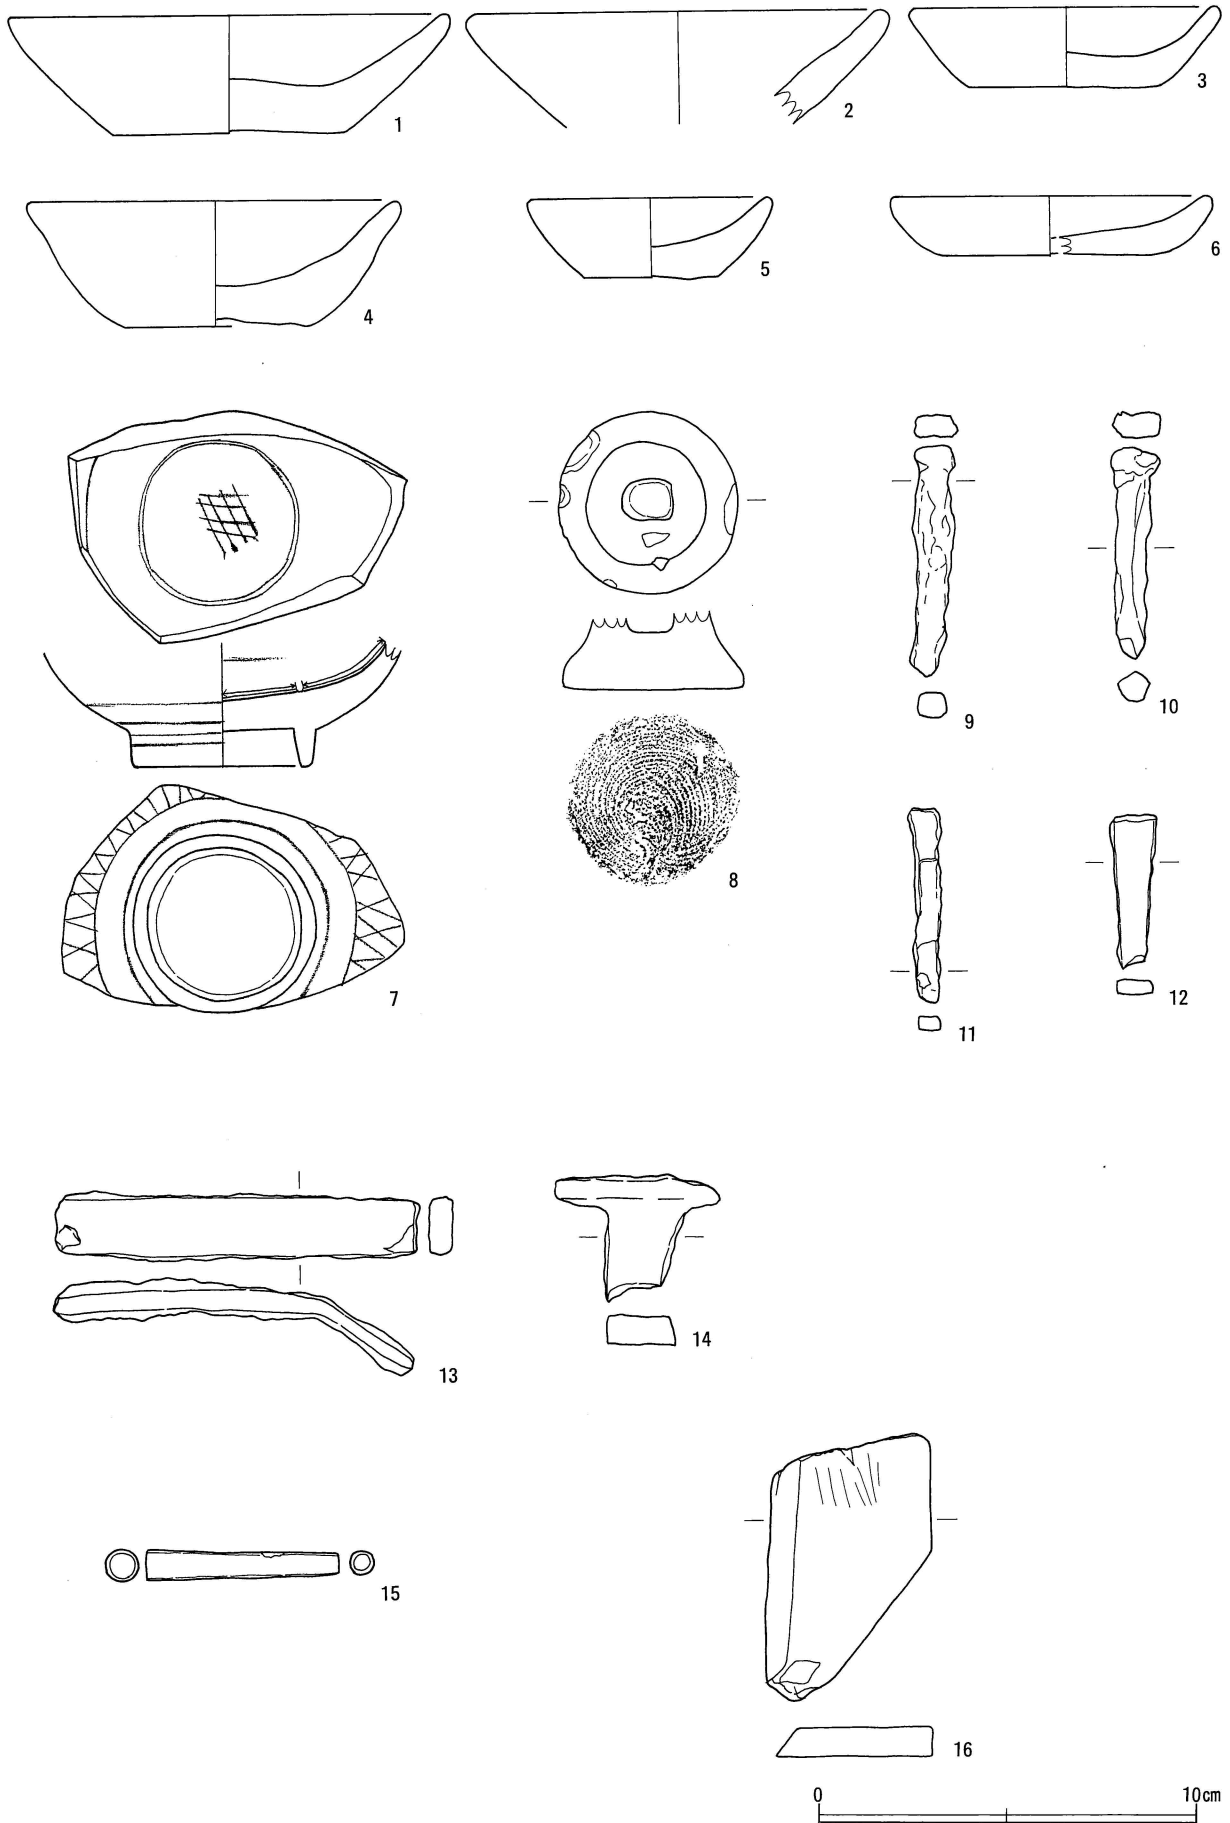
図23 上器・陶磁器・その他の遺物（1：2）

(2) 土器 (図23 1～6)

かわらけ土器である。1はD-7区出土で、底面に回転糸切痕をとどめる。2は内面に煤が付着しており、灯明皿と考えられる。3の底面は凹凸があって明確ではないが、糸切りののち手によるナデ調整が行なわれている。4は底部に回転糸切りののちナデによる調整が行なわれる。5は灯明皿であろう。やや白っぽい色調を呈する。6は器高の浅い土器で、やはり灯明皿であろうか。底部周辺はナデ調整が行なわれている。

(3) 陶磁器 (図23 7・8)

2点出土している。7はF-27区出土で、肥前系磁器碗である。8はM-27区出土の鉄釉陶器の仏花瓶である。時期的には近世後期の所産と考えられる。

(1) 鉄製品 (図23 9~14)

鉄製品は釘(9~11)のほかは製品名を断定できない。釘は何れも錆が著しいが、3点とも角釘である。

煙管の雁首である。彫刻等は認められない。

全体の形状を整えてはいないが、表裏面を使用面とした砥石である。C-10区出土。

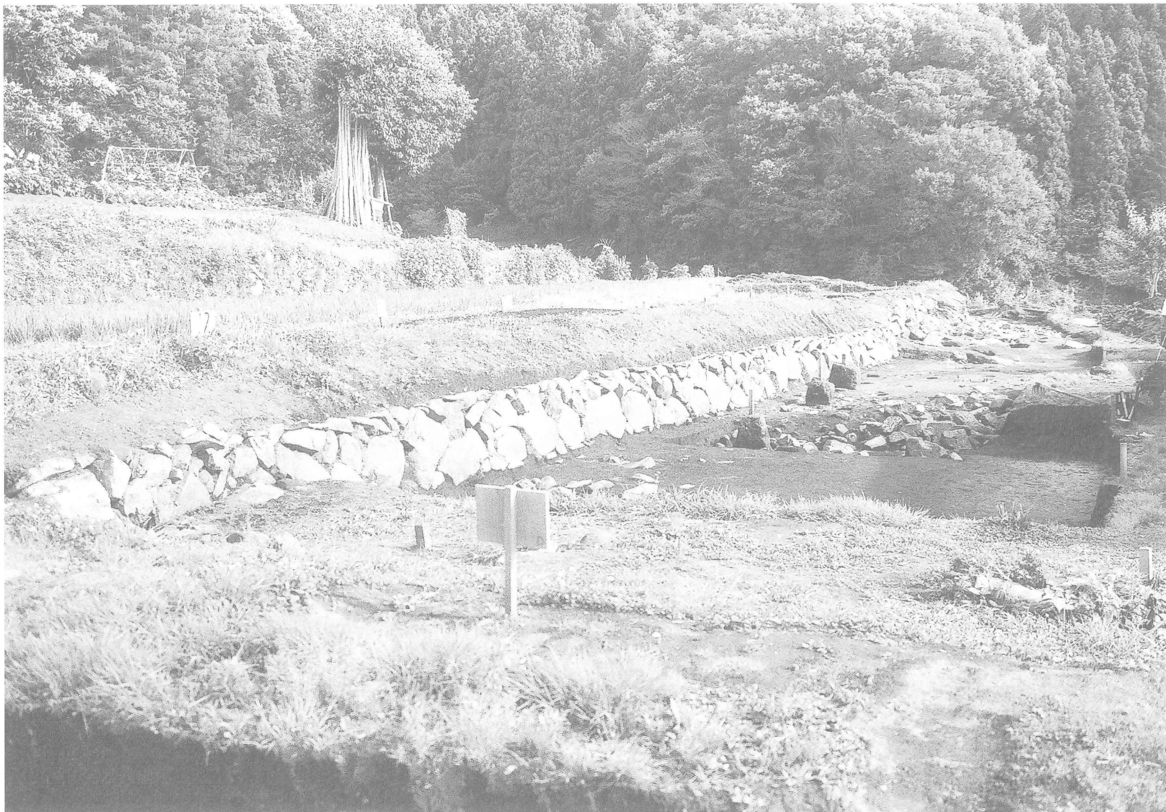
石積み全形（北から）

北側から中間地点までの長さ18.2m、高さ66～88cmは、根石の50～80cm四方の石を組み、中段に30～40cm四方の石、上段に10～20cm四方の石を組み、その上に40～50cmの土を盛り畦畔とした。ここまではしっかりとした石積であった。中間地点の長さ2.5mほどは、石が抜かれたと思われるため石が少ない。この地点で石の下面が40cmほど上昇する。中間地点より南側は、高さ60cmほどの石積であり、石は10～100cmと大小さまざまに煩雑な石積であった。その上に5～10cmの土を盛り畦畔としている。
