平成27年度 町内遺跡発掘調査報告書

2017年3月
長野県高森町教育委員会

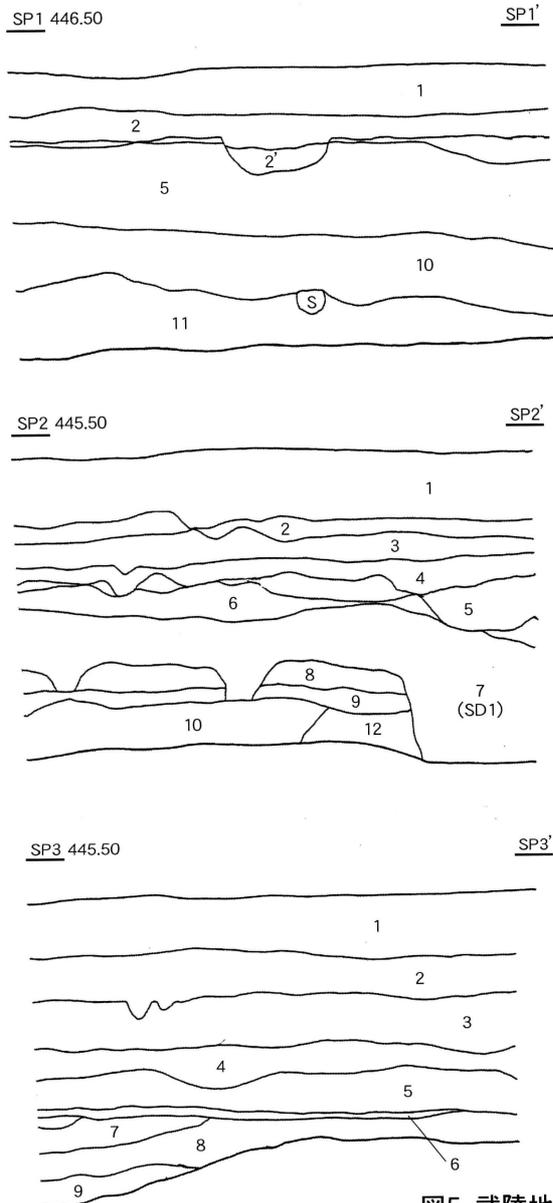
図5 武陵地遺跡土層断面図(1:40)

- 1層: 10Y R4/2(表土): 灰黄褐 : 粘性あり、しまりあり、水田耕土。
- 2層: 10Y R4/4 : 褐 : 粘性あり、しまりあり、鉄分を薄く含む。
- 2'層: 10Y R3/2 : 黒褐 : 粘性なし、しまり弱い。ビニール片等を含む攪乱。
- 3層: 10Y R4/2 : 灰黄褐 : 粘性あり、しまりあり。
- 4層: 5Y R3/4 : 暗赤褐 : 粘性あり、しまりあり、水田由来の鉄分含有層。
- 5層: 10Y R4/4 : 暗褐 : 粘性少し、しまり弱い、砂と小礫の混ざる土。
- 6層: 7.5Y R2/3 : 極暗褐 : 粘性なし、しまり弱い、部分的に鉄分を含む土が混ざる。
- 7層: 10Y R4/6 : 褐 : しまりなし、粘性なし、
川砂のような粒の大きい砂に小礫や砂利が混じる。
- 8層: 10Y R4/3 : にぶい黄褐: 粘性強い、しまり強い、粒が細かく揃った強固な粘土。
- 9層: 10Y R5/4 : にぶい黄褐: 粘性極強い、しまりなし。
- 10層: 10Y R3/3 : 暗褐 : 粘性あり、しまりあり、土のような感触。
- 11層: 10Y R3/3 : 暗褐 : 粘性弱い、しまり弱い、雲母目立つ。
- 12層: 10Y R4/4 : 褐 : 粘性弱い、しまりあり、砂とシルトを含む粘土。

- 1層: 10Y R5/3(表土): にぶい黄褐: 粘性あり、しまりあり、水田耕土。
- 2層: 10Y R4/2 : 灰黄褐 : 粘性あり、しまりあり、1%程度砂混じる。
- 3層: 10Y R4/4 : 褐 : 粘性あり、しまりあり、小礫3%程度混じる。
- 4層: 10Y R4/3 : にぶい黄褐: 粘性あり、しまりあり、雲母目立つ、粘土質シルト。
下方にいにくにつれて色が濃くなり灰黄褐になる。
- 5層: 10Y R3/2 : 黒褐 : 粘性やや弱い、しまりやや弱い、砂を主体に砂利が混じる。
- 6層: 7.5Y R3/4 : 暗褐 : 粘性あり、しまりあり、粒が揃ったシルト質の粘土。
- 7層: 10Y R2/2 : 黒褐 : 粘性あり、しまりやや弱い、砂を多く含む土。
- 8層: 7.5Y R4/4 : 褐 : 粘性なし、しまりなし、花崗岩由来の白礫含む赤い砂。
- 9層: 10Y R3/3 : 暗褐 : 粘性なし、しまりなし。

断面に砂や小礫を含む層が細かく重なっており、遺物も摩耗したものが多くに加え、地形からも付近を通る南大島川の氾濫原ではないかと推測される。

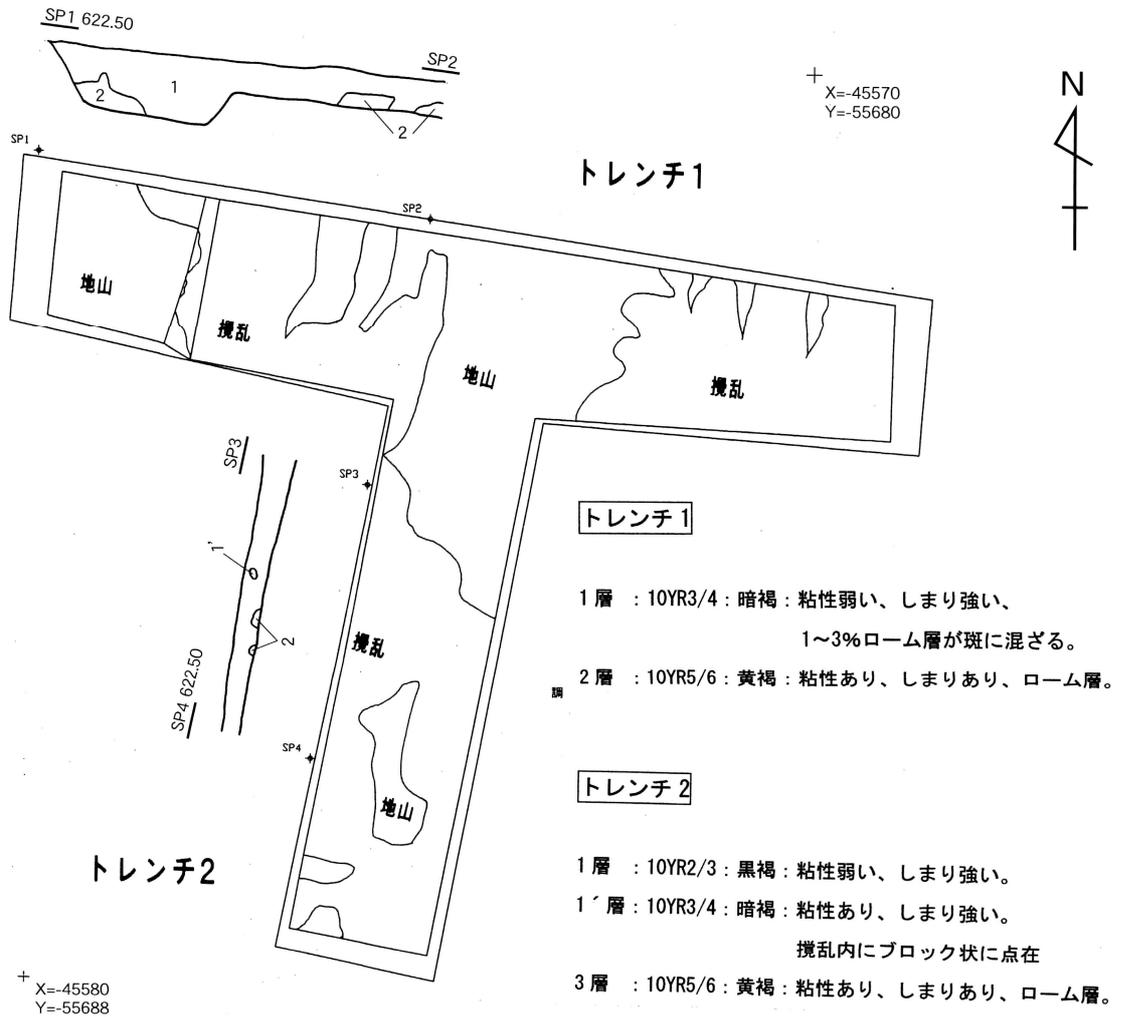
図8 増野新切Ⅱ遺跡調査図及び土層断面図(1:80)

今回の試掘調査では、深度は30cm程度で、表土(耕土)のすぐ下に地山がある状態であった。攪乱も多く、ビニール片や肥料も多く見つかったことから、耕作により遺構面は既に大きく破壊されていると推測される。

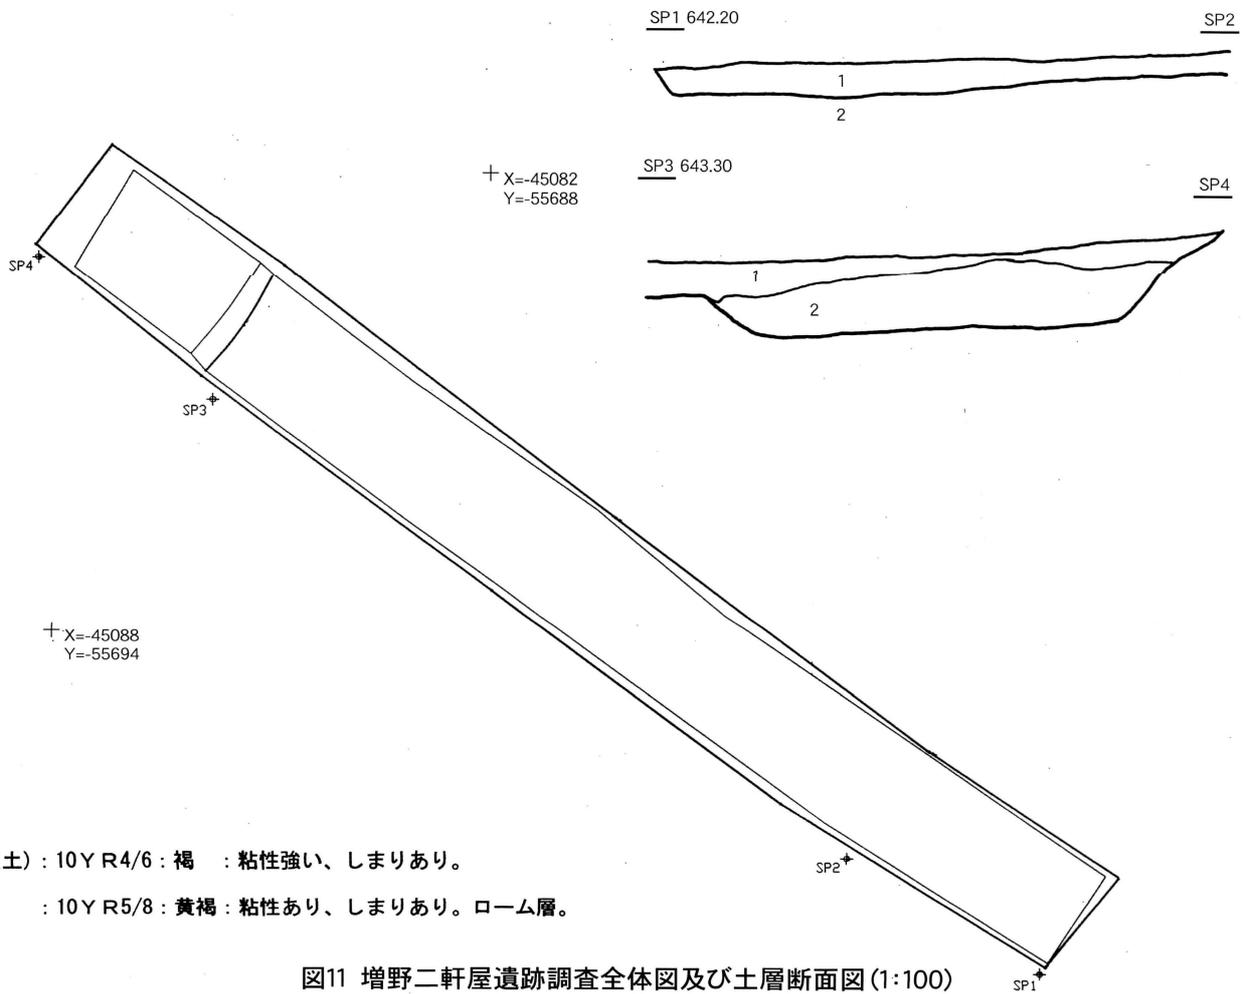
図11 増野二軒屋遺跡調査全体図及び土層断面図(1:100)

今回の試掘調査では、浅い場所では10cm程度から20cm程度で、表土のすぐ下に地山がある状態であった。調査箇所は元々丘ようになっており、過去に切り盛りによって造成されたという経過から、その際に遺構面は削平されたものと推測される。

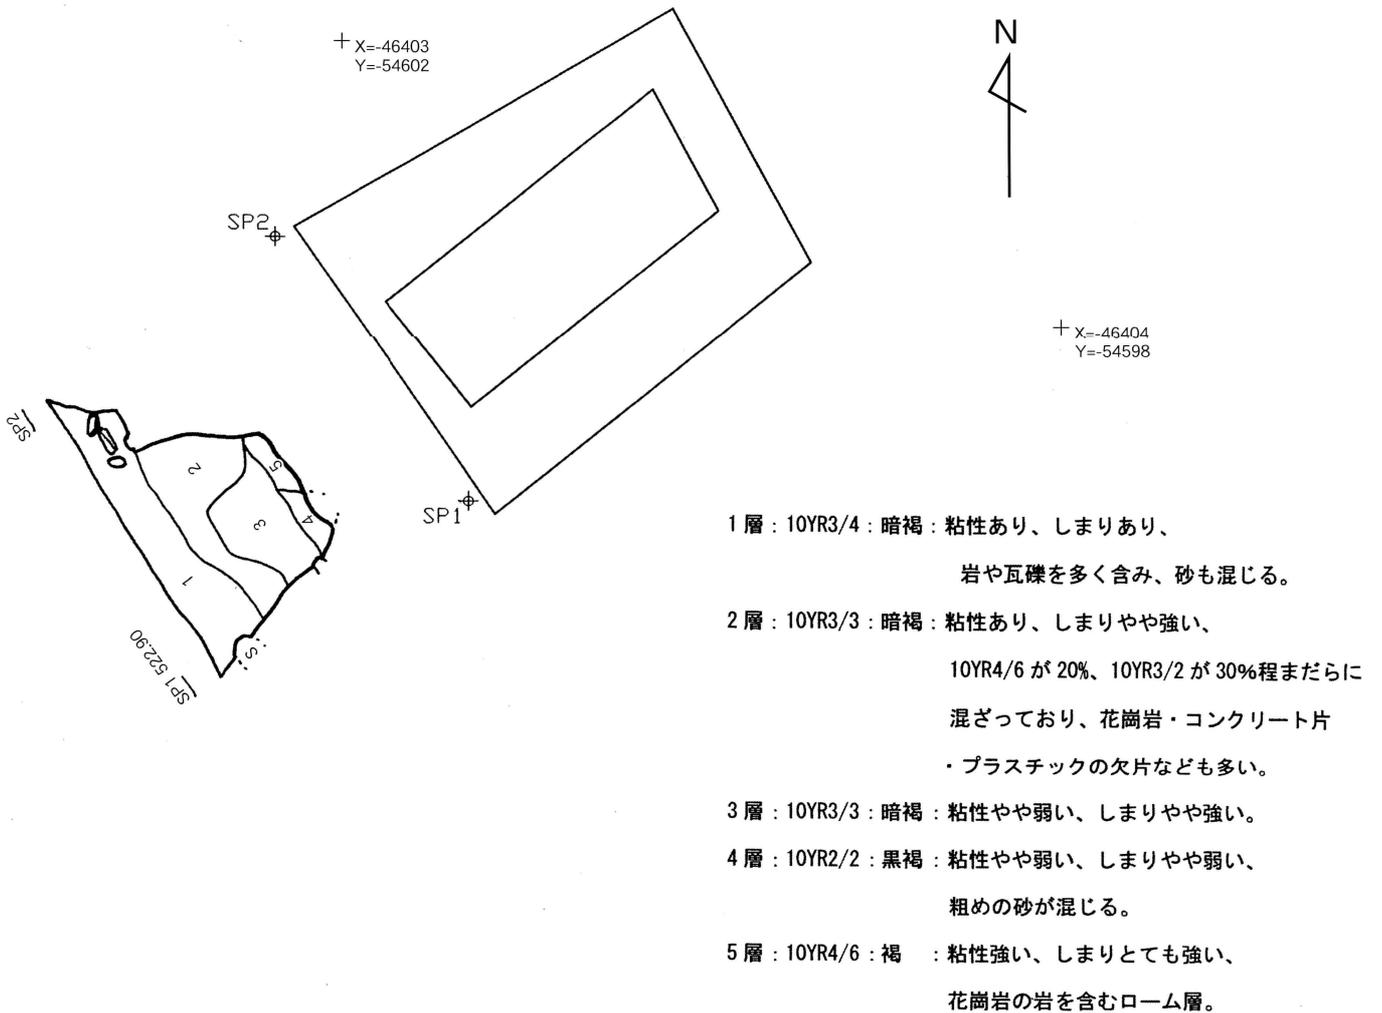
図14 上平遺跡調査全体図及び土層断面図(1:40)

今回の試掘調査では、調査時には既存の建物があったため、ごく一部の調査となった。深度は80cm程だったが、ローム層の中からコンクリート片が見つかる等攪乱が激しく、遺物も瓦礫と共に出土しているため、遺跡に伴うものか不明である。調査箇所には以前にも建物があり、過去何度か建て直しが行われていることから、遺構面はすでに破壊されていると推測される。

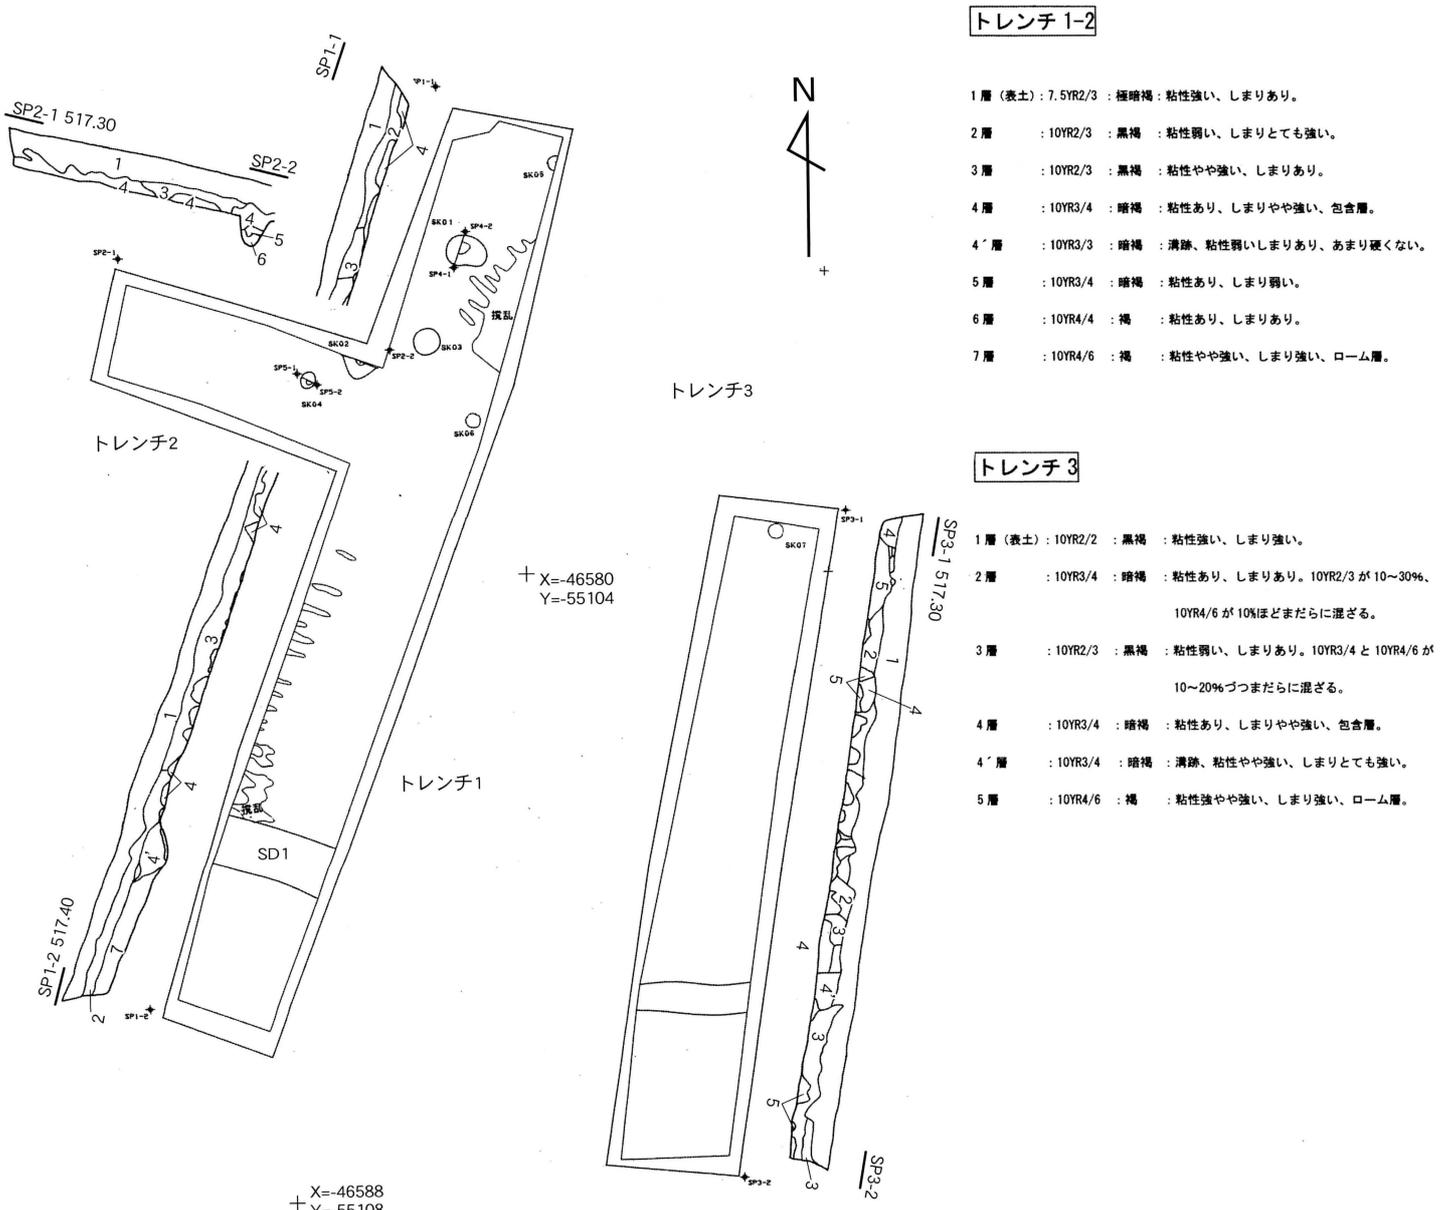
図17 駒場遺跡調査全体図及び土層断面図(1:100)

発見された土坑のうち、4つは形状から近代のものと推測される。またトレンチ1からトレンチ3に向かって横切る用途不明の溝跡が1箇所検出された。この溝跡は、底に近い部分から出土した土器から、縄文時代中期～後期以降のものと推測される。

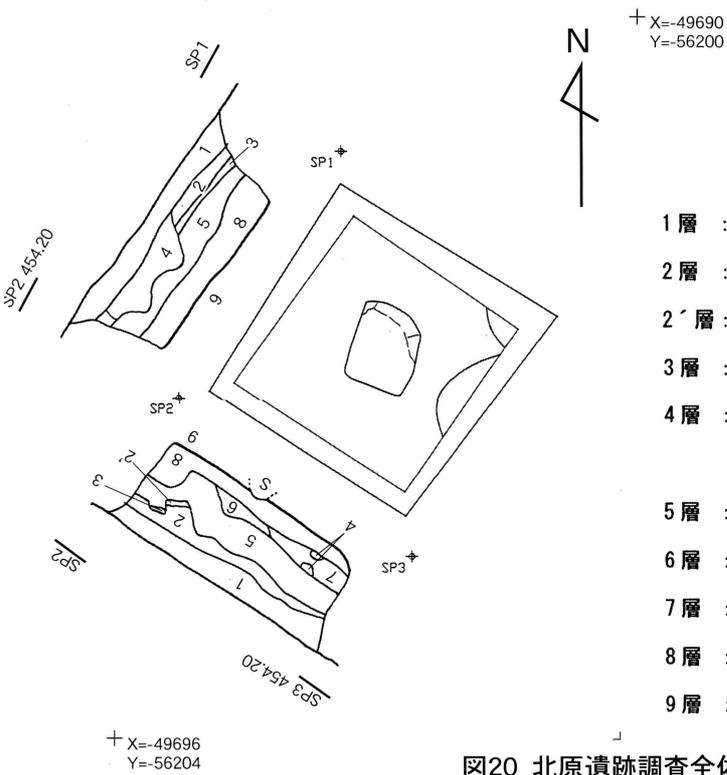
図20 北原遺跡調査全体図及び土層断面図(1:60)

今回の試掘調査では、深度を確認するために2m×2mのトレンチのみの調査を行ったが、北原式土器を始め複数の遺物が出土した。トレンチの北西側の壁面には遺物を含んだ砂と砂利の層があり、流路ではないかと推測される。

- 1層 : 10YR3/3 : 暗褐 : 粘性弱い、しまり強い、耕土。
- 2層 : 10YR4/2 : 灰黄褐 : 粘性なし、しまりつよい。
- 2'層 : 10YR4/4 : 褐 : 粘性あり、しまり強い、砂を少し含む。
- 3層 : 7.5YR3/3 : 暗褐 : 粘性なし、しまりなし、水由来の鉄分層。
- 4層 : 10YR3/3 : 暗褐 : 粘性ごく弱い、しまり弱い、
Ⅲ層とⅤ層が5~10%程まだらに混ざる、抜根跡か。
- 5層 : 10YR3/4 : 暗褐 : 粘性あり、しまりあり。
- 6層 : 10YR3/4 : 暗褐 : 粘性あり、しまりやや弱い。
- 7層 : 10YR3/2 : 黒褐 : 粘性弱い、しまり弱い、シルト質。
- 8層 : 10YR4/4 : 褐 : 粘性なし、しまりなし、砂と1~10 cmの礫を多量に含む
- 9層 : 10YR5/6 : 黄褐 : 粘性なし、しまりごく弱い、ローム層。

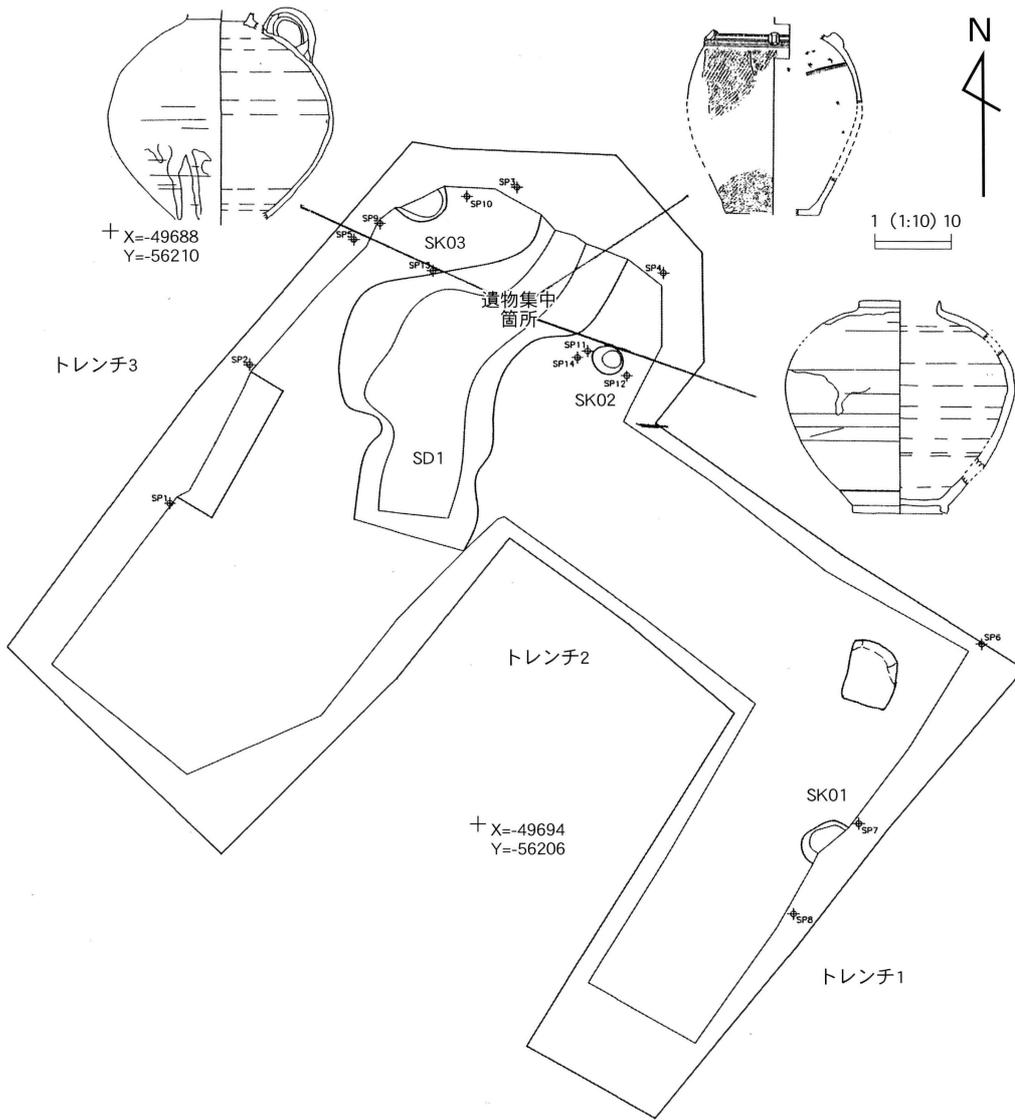
図27 北原遺跡調査全体図及び土層断面図(1:80)

- 1層 (盛土) : 10YR4/2 : 灰黄褐 : 粘性強い、しまりやや弱い。
10YR6/8 : 明黄褐、10YR2/3 : 黒褐、
10YR4/4 : 褐が1:1で混ざる。
- 2層 : 10YR3/3 : 暗褐 : 粘性弱い、しまりあり。
- 3層 : 10YR4/4 : 褐 : 粘性弱い、しまりなし。
- 4層 : 10YR4/4 : 褐 : 粘性ほぼなし、しまり弱い、砂質。
つぶが大きい、川砂か。
- 5層 : 10YR4/6 : 褐 : 粘性やや弱い、しまりあり。
- 6層 : 10YR3/4 : 暗褐 : 粘性あり、しまりあり、粘土質、土坑 (SK01)
- 7層 : 10YR4/4 : 褐 : しまりあり、粘性あり、ローム層。

- 1層 (盛土) : 10YR4/2 : 灰黄褐 : 粘性強い、しまりやや弱い。
10YR6/8 : 明黄褐、10YR2/3 : 黒褐、
10YR4/4 : 褐が1:1で混ざる。
- 2層 : 10YR : 3/4 : 暗褐 : 粘性あり、しまりあり。
- 3層 : 7.5YR4/4 : 褐 : 粘性あり、しまりあり。
- 4層 : 10YR4/6 : 褐 : 粘性ごく弱い、しまり弱い。
- 5層 : 10YR5/6 : 黄褐 : 粘性なし、しまりなし、砂を主体とする。
- 6層 : 10YR5/6 : 黄褐 : 粘性なし、しまりなし。
花崗岩由来の小礫が多く混じる、地山。

- 1層 (盛土) : 10YR4/2 : 灰黄褐 : 粘性強い、しまりやや弱い。
10YR6/8 : 明黄褐、10YR2/3 : 黒褐、
10YR4/4 : 褐が1:1で混ざる。
- 2層 : 10YR3/3 : 暗褐 : 粘性強い、しまり強い、粘土質。
- 3層 : 10YR4/4 : 褐 : 粘性あり、しまり強い。
- 4層 : 10YR4/4 : 褐 : 粘性弱い、しまりなし。
- 5層 : 10YR4/3 : にぶい黄褐 : 粘性やや弱い、しまりあり。
- 6層 : 10YR5/4 : にぶい黄褐 : 粘性弱い、しまりあり、川砂、花崗岩由来の砂多量に含む。
- 6'層 : 10YR4/4 : 褐 : 粘性強い、しまり強い、粘土質。
- 7層 : 10YR5/4 : にぶい黄褐 : 粘性なし、しまり無、きめの揃った砂。
- 8層 : 10YR4/6 : 褐 : しまり弱い、粘性やや弱い。
- 9層 : 10YR2/3 : 黒褐 : 粘性やや弱い、しまり弱い。
- 10層 : 10YR3/4 : 暗褐 : 粘性有、しまりあり、粘土強い、遺物集中箇所。
- 11層 : 10YR4/4 : 褐 : 粘性なし、しまりなし、砂と小礫で構成されている。
- 12層 : 7.5YR4/3 : 褐 : 粘性あり、しまりあり、多く雲母や砂が混ざる。
- 13層 : 10YR4/4 : 褐 : 粘性なし、しまりなし、砂と礫で構成されている。
⑩層とよく似ているが礫が全体的に大きい。
- 14層 : 10YR4/2 : 灰黄褐 : 粘性あり、しまりあり、シルト質。
- 15層 : 10YR5/6 : 黄褐 : 粘性弱い、しまりとても弱い、花崗岩の小礫を含むローム層。

- 1層 (盛土) : 10YR4/2 : 灰黄褐 : 粘性強い、しまりやや弱い、10YR6/8 : 明黄褐、
10YR2/3 : 黒褐、10YR4/4 : 褐が1:1:1で混ざる。
- 2層 : 10YR3/4 : 暗褐 : 粘性あり、しまりあり。
- 3層 : 10YR4/4 : 褐 : 粘性弱い、しまり強い。
- 4層 : 10YR3/4 : 暗褐 : しまりなし、粘性弱い、小石や砂が混じる。
- 5層 : 10YR4/3 : にぶい黄褐 : 粘性強い、しまり強い。
- 6層 : 10YR5/6 : 黄褐 : 粘性弱い、しまりとても弱い、
花崗岩の小石～礫を含む、ローム層。

今回の本調査では、土坑が3基と溝跡が1条発見された。土坑は遺物を伴っておらず、時代は不明である。溝跡は遺物が集中している箇所があり住居址の存在が疑われたものの、砂と小礫を含む層が折り重なっており、同一個体の遺物が点在している状態から遺構であると判断した。また調査箇所中央を北東から南西に向けて流路が走っていることから、流れと堆積を繰り返していると推測される。

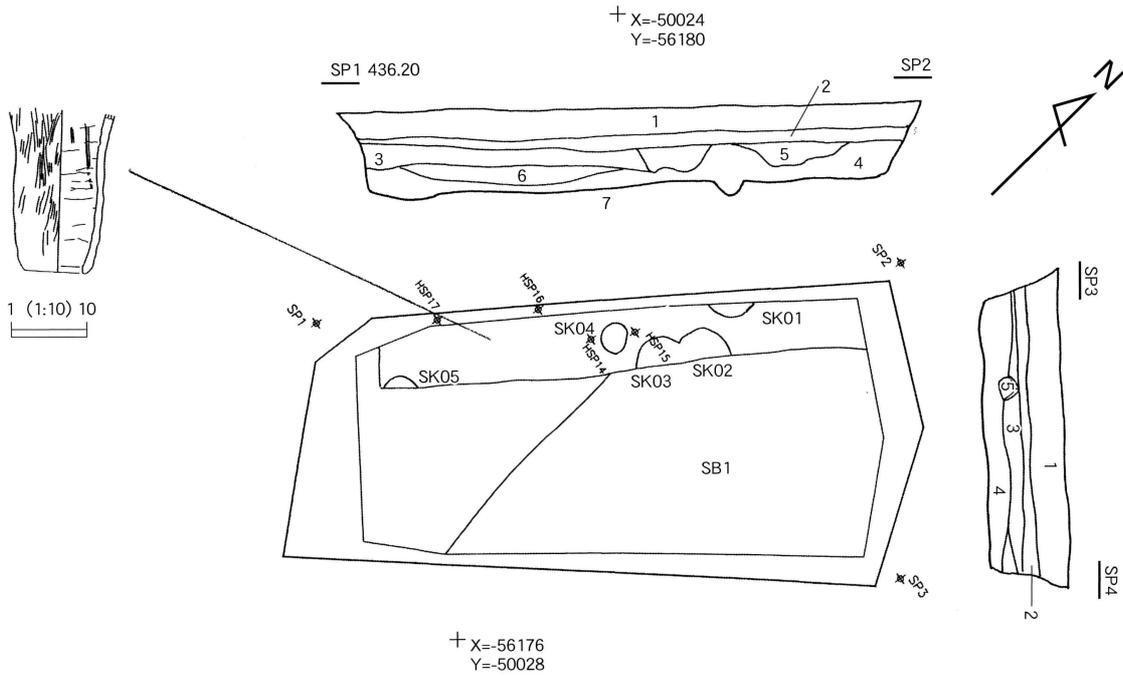
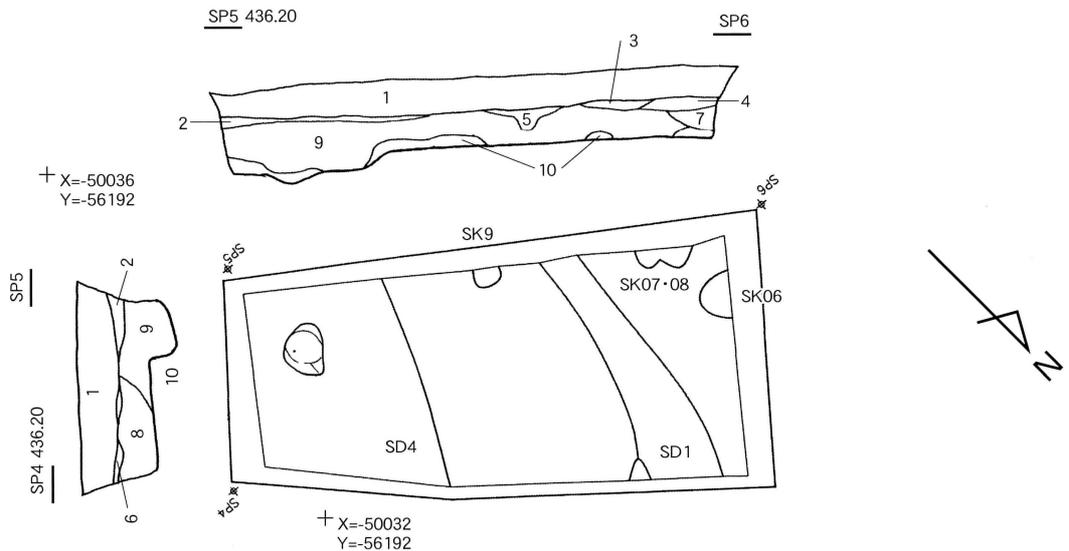
図32 堂垣外遺跡調査全体図(トレンチ1-トレンチ2)及び土層断面図(1:60)

| 1層 : 10YR4/2 : 灰黄褐 : 粘性強い、しまりあり。表土の田泥。 | 5層 : 10YR4/4 : 褐 : 粘性あり、しまりやや弱い、黄色い土がまだらに混ざる。 |
| 2層 : 10YR4/4 : 褐 : 粘性強い、しまりあり。水田由来の鉄分を含む。 | 4'層 : 10YR3/4 : 暗褐 : 粘性強い、しまり強い、雲母が混ざる。 |
| 3層 : 10YR3/4 : 暗褐 : 粘性強い、しまり強い、雲母が混ざる。 | 6層 : 10YR4/4 : 褐 : 粘性弱い、しまり弱い。5・4'層に似ている。 |
| 4層 : 10YR3/3 : 暗褐 : 粘性強い、しまりあり。3層に似ているが砂が多く混ざる。 | 7層 : 10YR4/6 : 褐 : 性弱い、しまり弱い、ローム。 |
| 4'層 : 10YR3/4 : 暗褐 : 粘性あり、しまりとても強い。 | |

| 1層 : 10YR4/3 : にぶい黄褐 : 粘性強い、しまり弱い。表土の田泥。 | 6層 : 10YR3/3 : 暗褐 : 粘性とても強い、しまり強い、シルトと砂を含む。 |
| 2層 : 10YR3/4 : 暗褐 : 粘性あり、しまり強い。 | 7層 : 10YR2/2 : 黒褐 : 粘性あり、しまりあり、キメの細かいシルト。 |
| 3層 : 10YR3/3 : 暗褐 : 粘性強い、しまりあり。 | 8層 : 7.5YR2/3 : 極暗褐 : 粘性強い、しまり強い、砂多く混ざる。 |
| 4層 : 7.5YR3/2 : 黒褐 : しまりあり、粘性やや弱い、砂が混ざる。 | 9層 : 10YR3/3 : 暗褐 : しまり強い、粘性強い、砂わずかに混ざる。 |
| 5層 : 10YR4/2 : 灰黄褐 : 粘性あり、しまりあり。 | 10層 : 10YR4/4 : 褐 : 粘性あり、しまりあり、地山。 |

調査区北側の1トレンチは、深度約50cmで住居址(S B 1)の床が検出された。上層部分は耕作によって既に攪乱されており、住居の壁もほとんど残っておらず、貼床だけがあるような状態であった。確認の為にサブトレンチを設定した所、貼床の下から9世紀中頃の円筒型土器の破片がまとまって出土したが、その他の遺物は既に耕作によって動いてしまっているらしく少量であった。

調査区西側の2トレンチは住居址と礎石を思わす石が検出された。三者協議後確認のためにサブトレンチを設定したところ、石は底から浮いた状態であり、底が歪であったことから溝跡とそこに流れ込んだ石であったと推測される。

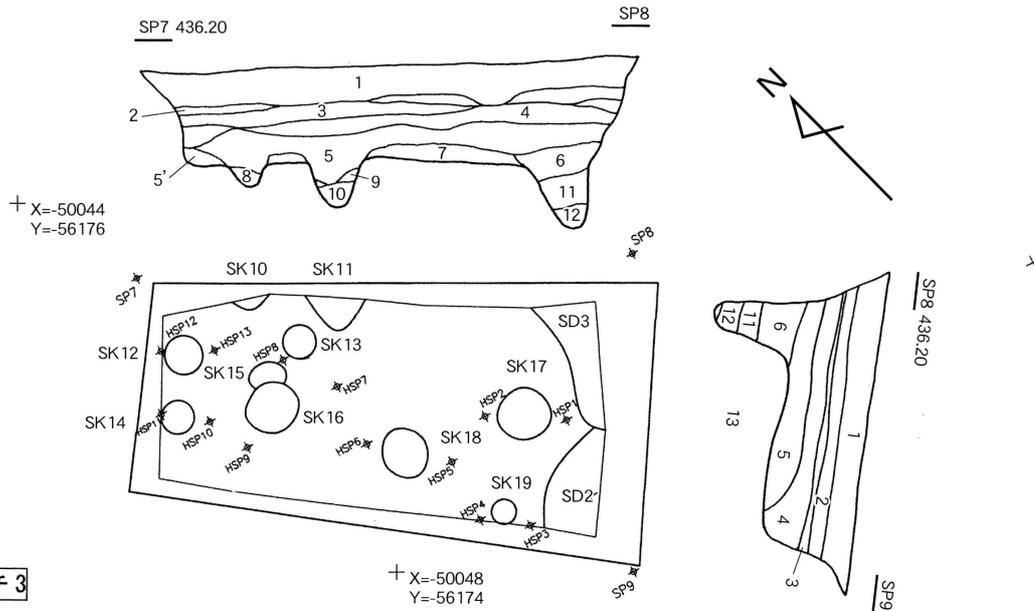
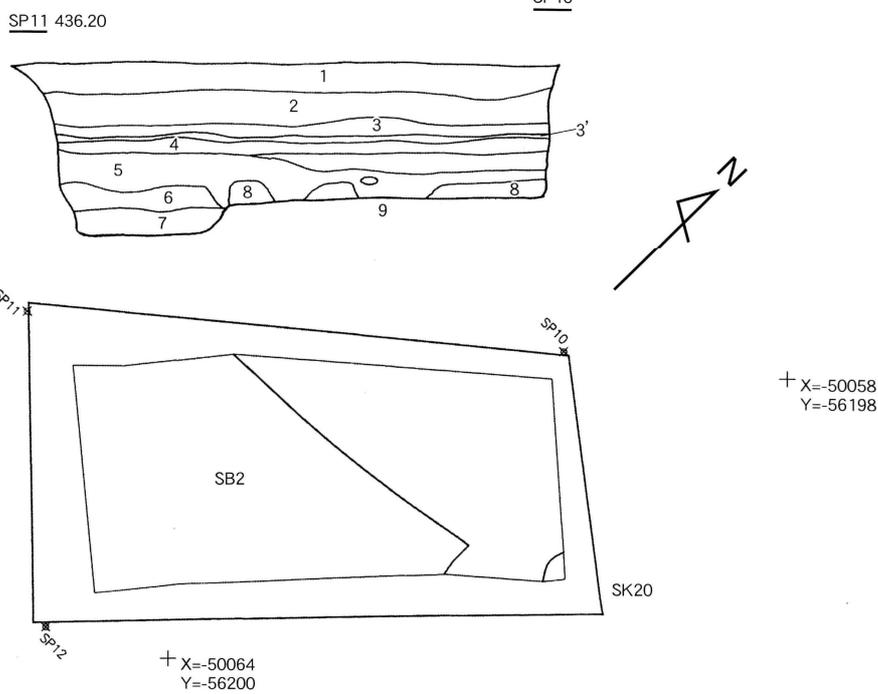
図33 堂垣外遺跡調査全体図(トレンチ3-トレンチ4)及び土層断面図(1:60)

| 1層 : 10YR4/3 : にぶい黄褐 | : 粘性強い、しまり弱い。表土の田泥。 | 7層 : 10YR4/6 : 褐 | : 粘性強い、しまり強く強い。 |
| 2層 : 10YR4/4 : 褐 | : 粘性強い、しまりあり、水田由来の鉄分を含む。 | 8層 : 10YR3/4 : 暗褐 | : 粘性あり、しまりあり。 |
| 3層 : 10YR4/4 : 褐 | : 粘性あり、しまりあり、砂を含む水田の事業層。 | 9層 : 10YR4/4 : 褐 | : しまり強い、粘性やや強い、黄色の砂がまだらに混ざる。 |
| 4層 : 10YR3/4 : 暗褐 | : 粘性あり、しまりあり、シルト含む。畑の耕土に | 10層 : 10YR3/4 : 暗褐 | : しまりあり、粘性やや強い、シルト含む。 |
| 5層 : 10YR3/4 : 暗褐 | : 粘性強い、しまり強い。 | 11層 : 10YR4/4 : 褐 | : しまり強い、粘性やや弱い。 |
| 5'層 : 10YR4/6 : 褐 | : 粘性あり、しまりあり、強い粘土質。 | 12層 : 10YR4/4 : 褐 | : しまり強い、粘性やや弱い、小礫少々あり。 |
| 6層 : 10YR4/4 : 褐 | : 粘性あり、しまりあり、砂多めに混ざる。 | 13層 : 10YR6/6 : 明黄褐 | : 粘性なし、しまりなし、ローム層。 |

| 1層 : 10YR3/3 : 暗褐 | : 粘性強い、しまりやや弱い。表土の田泥。 | 6層 : 10YR3/4 : 暗褐 | : 粘性とても強い、しまりやや弱い。力強い粘土。 |
| 2層 : 10YR3/3 : 暗褐 | : 粘性あり、しまりあり、シルト。 | 7層 : 10YR3/3 : 暗褐 | : 粘性強い、しまり弱い。住居地の覆土で粘土質。 |
| 3層 : 10YR5/3 : にぶい黄褐 | : 粘性強い、しまりあり、過去の水田跡。 | 8層 : 10YR3/3 : 暗褐 | : 粘性あり、しまりあり。黄色い砂がまだらに混ざる土。 |
| 3'層 : 10YR4/4 : 褐 | : 粘性あり、しまりあり、水田由来の鉄分を含む。 | 9層 : 10YR4/3 : にぶい黄褐 | : 粘性あり、しまりとても弱い。 |
| 4層 : 10YR4/3 : にぶい黄褐 | : 粘性強い、しまりあり。 | | |
| 5層 : 10YR3/3 : 暗褐 | : しまりとても強い、粘性やや強い。 | | |

調査区東側のトレンチ3からは10基の土坑が検出され、位置や形状から柱穴と推測されるものが複数あった。土坑からは半裁に伴い、S K 12・S K 18からは土師器片、S K 14からは土師器片と鉄片、S K 16からは土師器片・須恵器片・灰釉陶器片、S K 17からは須恵器片が出土しており、奈良・平安時代の遺構であると考えられる。また北東の角にあった溝(S D 3)を半裁したところ、約50cmの深さがあり、壁などから人為的な溝と推測され、中からは「目」と書かれた墨書土器が出土した。

調査区南側のトレンチ4は遺構までの深度が約110cmと深く、住居址(S B 2)が1軒検出された。灰釉陶器片やV字型の刻書の刻まれた黒色土器が出土したことから、平安時代の住居址であると考えられる。

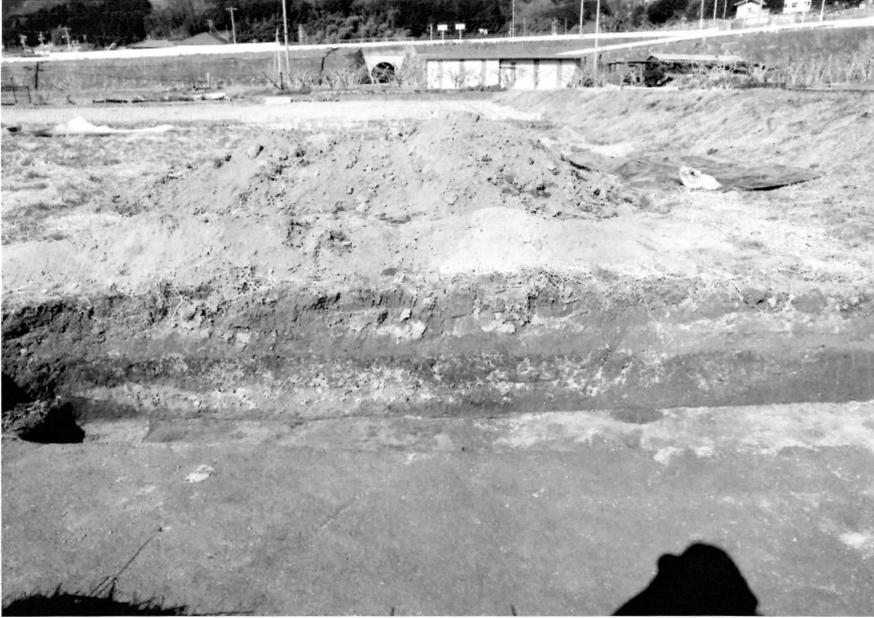
S B 1 の床を含むトレンチ 1 断面

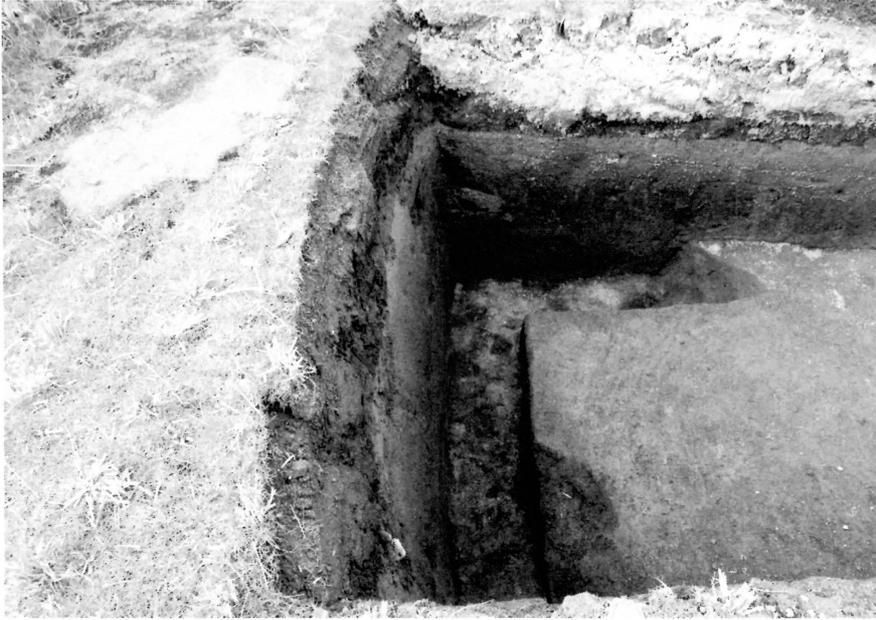
S B 2 の床及び壁を含むサブトレンチ
