伊勢国府跡 2

2000年 3月

鈴鹿市教育委員会

1. 本書は、国庫・県費補助事業として鈴鹿市教育委員会が1999年度に実施した長者屋敷遺跡ほか発掘調査等事業のうち伊勢国府跡（長者屋敷遺跡・第11次）の調査概要をまとめたものである。

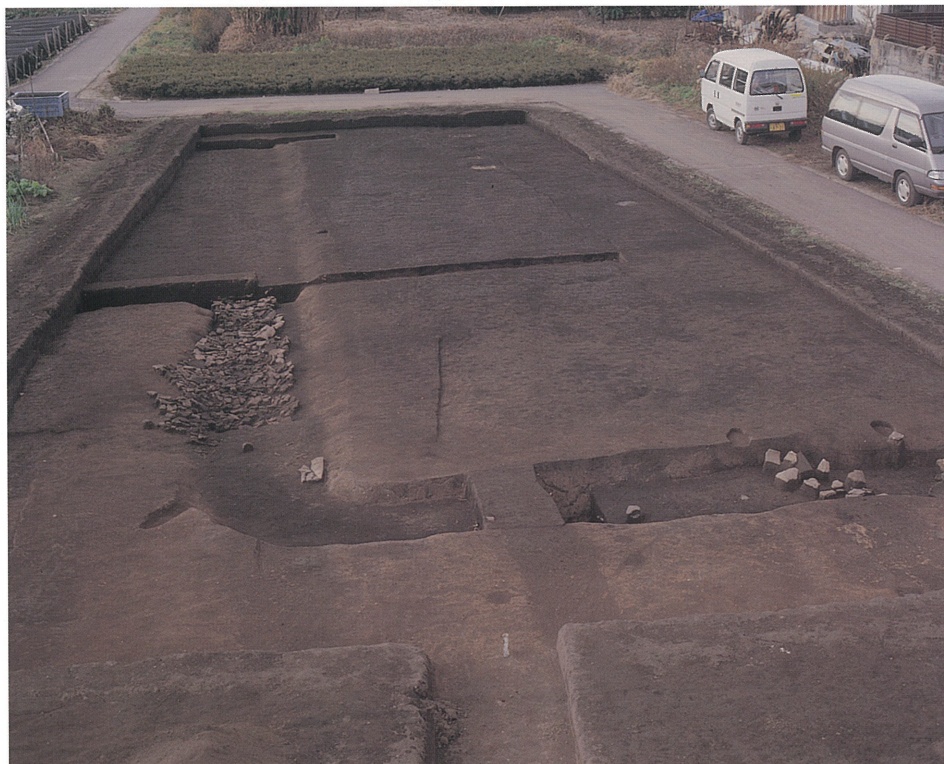
6AJC-A区 建物SB91 (東から)

**建物SB91 (PL.8)** 柱の痕跡や建物基壇は小さい残されていないが、瓦を含む溝SD39及び90に取り囲まれていること、掘込地形を一部にとどめること、建築あるいは解体用の足場穴と見られる小柱穴を伴うことなどから瓦葺礎石建物と判断される遺構である。棟方向はほぼ座標方位に合致する。

基礎地形の残りは極めて悪く、溝SD90の北に南北4.6m・東西18m程が平面観察され、東端はパッチ状となる。基壇範囲は溝に囲まれた範囲に相当するものと思われ、9次調査の成果を加味すれば、基壇の東西長が21m程の東西棟が想定される。

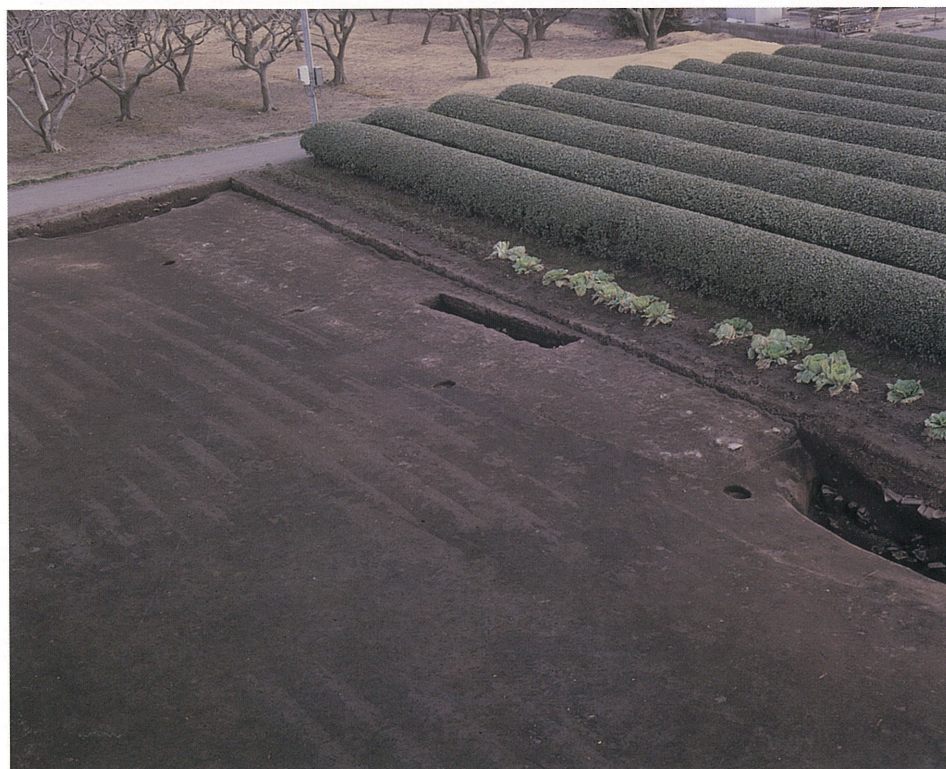
6AJC-D区 建物SB97 (北西から)

**建物SB97** 瓦葺礎石建物の政庁南門である。基礎地形のみ残存し、礎石据え付け痕は認められない。

東西は15.4mで、南半は調査区外に延びる。掘り込みの深さは検出面から約60cmで、やや乱れた版築がなされる。北辺に沿って5基の足場穴があり、東西には築地南内溝から北へ短く延びる溝SD95・96がある。9次調査において溝SD37から出土した礎石は南門のものである可能性が高い。
